Congresso Brasileiro de Patologia das Construções

## APLICABILIDADE DO USO DO MAPA DE DANOS EM FACHADAS DE EDIFICAÇÕES INVENTARIADAS

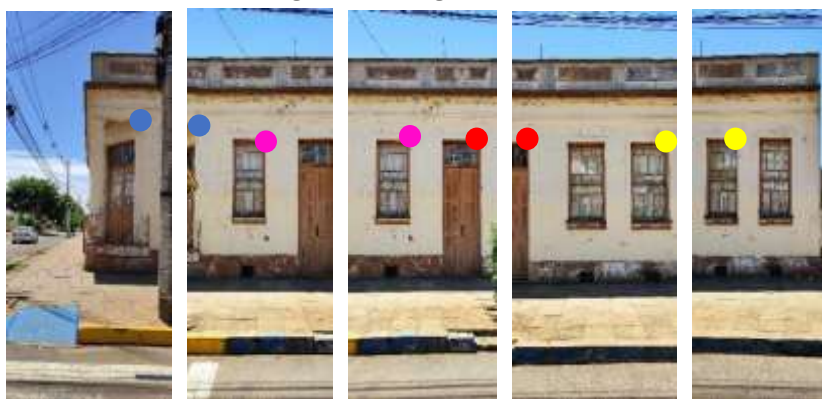
Figura 3. Fotografias isoladas.

Nos casos em que a imagem da totalidade da fachada apresenta obstáculos físicos, (Figura 2-a), houve a necessidade de fotografar as partes da edificação de forma isolada, para que posteriormente fosse possível desenvolver uma montagem com as fotografias e obter a totalidade da fachada sem interferências. As fotos foram feitas de forma sequencial, seguindo uma linha reta paralela a fachada, preservando ao máximo a distância da edificação entre cada fotografia e a posição da câmera em relação ao solo. Para facilitar o processo de colagem das imagens foram fixados pontos de referência, sendo necessário o ponto de referência sempre estar visível na fotografia no quadro anterior e no quadro posterior, desta forma também se evitam erros e ocultação de elementos durante a colagem das imagens. Para melhor entendimento na Figura 3 estão demonstrados os pontos de referências fixados na montagem. Com o auxílio do *Software Adobe PhotoShop* e após o ajuste de perspectiva, as imagens isoladas da edificação foram sobrepostas, de modo que todos os elementos (pontos de referência) ficassem visíveis. Na Figura 2-b está o resultado com a fachada após a montagem das fotos, onde não há mais interferência da vegetação, poste ou placa de sinalização, estando pronta para aplicação do Mapa de Danos.
