## UTILIZAÇÃO DE VANT PARA INSPEÇÃO DE COBERTURA DE GALPÕES COM TELHA EM CONCRETO ARMADO

O objetivo deste trabalho é apresentar um estudo de caso como resultado da avaliação empregando VANT's, da cobertura do galpão industrial em zona portuária localizado da região metropolitana de Salvador, Bahia, Brasil.

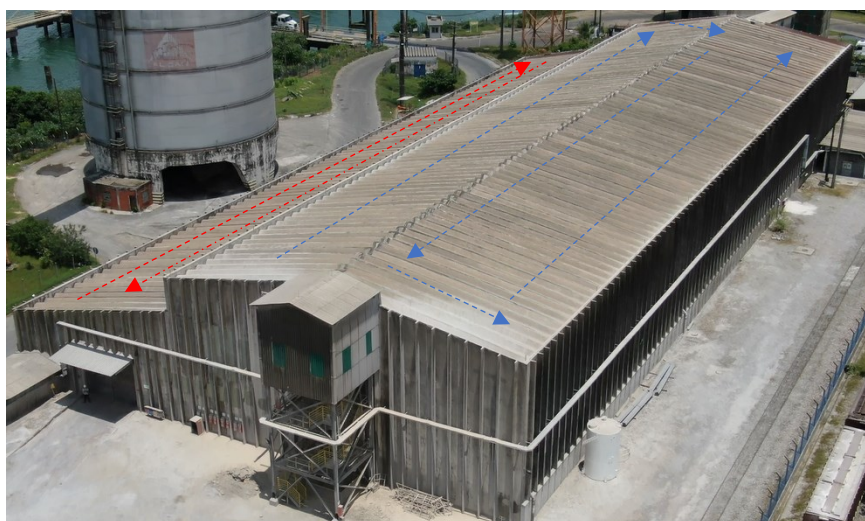
Figura 3: Vista aérea da cobertura do galpão objeto da vistoria.

O objeto analisado é o sistema de cobertura e a inspeção seguiu a sequência de varredura de forma contínua e consecutiva. À medida que o VANT alçava voo, realizou-se a coleta das imagens capturando todas as áreas. A sequência da varredura seguiu o esquema identificado nas setas sequenciadas na figura 3: primeira área vistoriada apontada nas setas vermelhas posteriormente a área apontada nas setas azuis, sempre da esquerda para direita ao longo do comprimento longitudinal do galpão, no sentido transversal das telhas.

Outro aspecto importante é o tempo de voo da bateria do drone, tanto maior o tempo, maior riqueza de detalhe na coleta de dados. Nessa perspectiva, o plano de voo (Figura 3) minimiza o tempo de busca de identificação dos locais com manifestações patológicas e potencializa a coleta de dados.
