Congresso Brasileiro de Patologia das Construções

## **AVALIAÇÃO DE MANIFESTAÇÕES PATOLÓGICAS EM ESTRUTURAS DE CONCRETO ARMADO PELO MÉTODO GDE/UNB: ESTUDO DE CASO EM UMA EDIFICAÇÃO HABITACIONAL EM SALVADOR, BAHIA**

Gabriel Azevedo Sá<sup>1\*</sup>

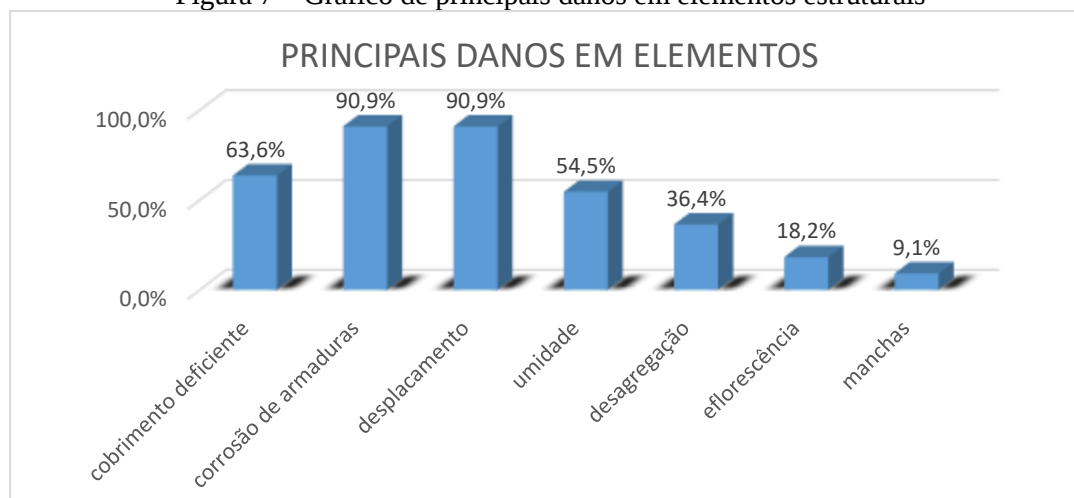
Figura 7 – Gráfico de principais danos em elementos estruturais

Em grande parte das estruturas com armaduras em processo de corrosão, constatou-se a perda de seção das mesmas, assim reforçando a necessidade de uma avaliação mais invasiva para medir a influência desta irregularidade na estrutura de modo universal. A introdução de armaduras complementares ou eventuais reforços estruturais são as medidas mais comuns em caso de necessidade de intervenção.

De acordo com Ribeiro (2020), o processo de corrosão eletroquímica ocorrido nas armaduras forma produtos expansivos, gera forças de tração no concreto superiores e provoca fissuras no elemento. A evolução deste processo ocasiona o deslocamento do concreto e consequentemente sua queda na superfície. É uma manifestação patológica de alto risco para transeuntes e veículos, pois seu impacto pode causar danos fisiológicos e materiais irreversíveis.

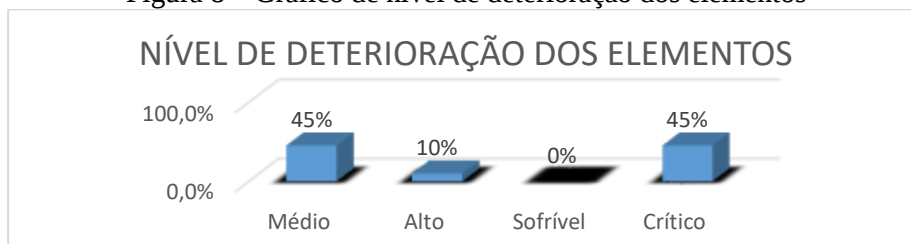
Figura 8 – Gráfico de nível de deterioração dos elementos

Diante dos cálculos e fatos expostos ao longo da aplicação da metodologia, é necessário o planejamento imediato de uma intervenção para a edificação avaliada. Por ser uma edificação residencial, o grau de periculosidade é ainda maior e essa questão deve ser tratada com urgência por todos os responsáveis.
