Congresso Brasileiro de Patologia das Construções

## INSPEÇÃO E ANÁLISE ESTRUTURAL DE LAJE DE BARRILETE COM A UTILIZAÇÃO DE ENSAIOS INFORMATIVOS

O objeto do presente estudo de caso se refere à duas lajes situadas no pavimento do barrilete de um edifício residencial de 14 pavimentos, localizado na cidade de São Paulo/SP, com aproximadamente 5 anos de idade. De acordo com o seu projeto estrutural, o referido edifício foi executado em sistema de alvenaria estrutural, sendo as lajes maciças em concreto armado. As lajes, objeto deste estudo, estão identificadas como lajes L2 e L3 na planta de forma apresentada na Figura 1. Conforme planta abaixo, as referidas lajes foram projetadas com espessura de 15 cm e área de 699x340 cm<sup>2</sup>, bem como para suportar, cada uma, dois reservatórios de 10.000 litros.

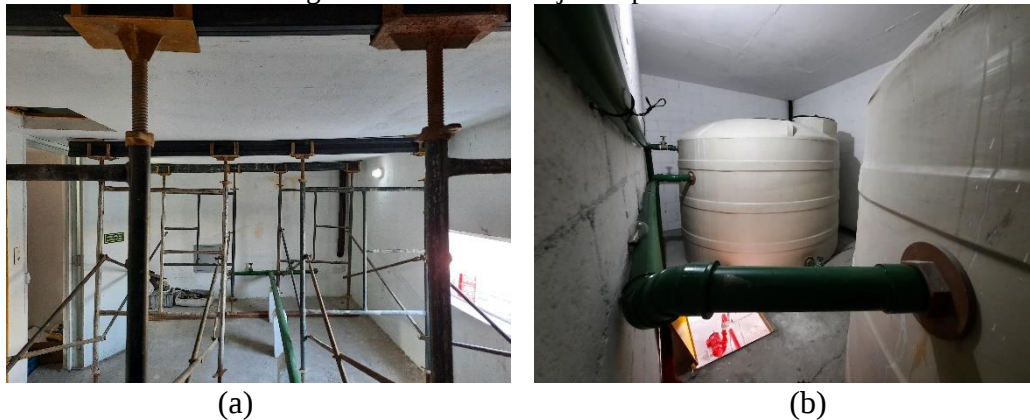
Figura 2 – Vistas das lajes inspecionadas

Na Tabela 1 estão apresentadas os diâmetros e espaçamentos das armaduras especificados no projeto estrutural das lajes. Em relação a resistência à compressão do concreto, esta foi especificada no projeto estrutural em 25 MPa. Para a devida caracterização, na Figura 2 são apresentadas as vistas inferior e superior das lajes inspecionadas, sendo que na Figura 2(a) a vista inferior e na Figura 2(b) a vista superior com os reservatórios de água que abastecem o edifício.

Ressalta-se que, na data da realização da inspeção nas lajes, as mesmas já se encontravam escoradas a pedido dos responsáveis pelo edifício, face a constatação de diversas fissuras, tanto na face superior como na face inferior das lajes, que geraram desconforto e insegurança quanto a estabilidade da estrutura, fato que motivou o presente estudo. Na Figura 3(a) é apresentada fissuração na face inferior de uma das lajes em sua região central, enquanto que na Figura 3(b) é mostrada fissura na face superior da laje, na região próxima ao apoio.

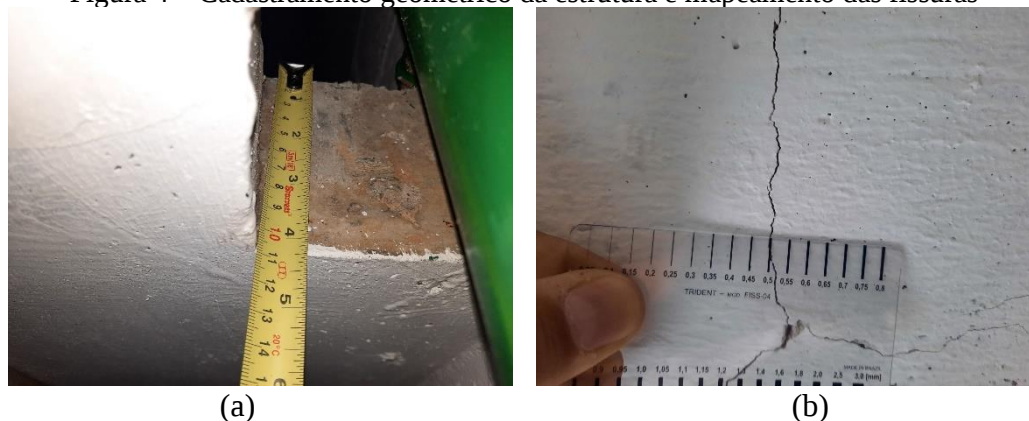
Figura 4 – Cadastramento geométrico da estrutura e mapeamento das fissuras

Com o objetivo de constatar as condições físicas das lajes e confrontar com os documentos e informações obtidas inicialmente, foram realizados ensaios não destrutivos e destrutivos na estrutura de concreto armado. A investigação se iniciou pelo cadastramento geométrico das lajes, com a utilização de trena simples e a laser, de modo a constatar os vãos e espessuras executadas no local, conforme mostrado na Figura 4(a). Na sequência, foi realizado mapeamento das fissuras existentes, com a utilização de fissurômetro, conforme Figura 4(b). O mapeamento teve como objetivo verificar as extensões e espessuras das fissuras existentes nas lajes.

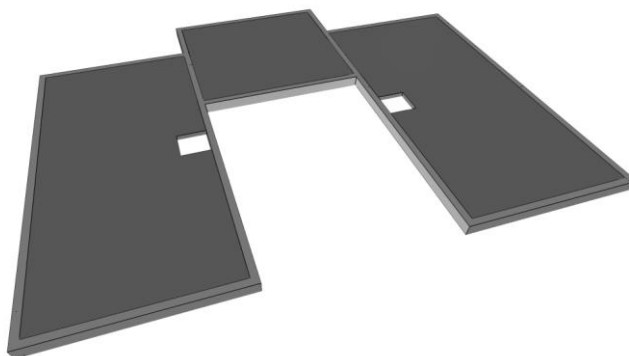
Figura 7 – Modelagem das lajes em software de cálculo estrutural

Levantadas as características físicas em campo, procedeu-se análise analítica das lajes, por meio de analogia de grelha com o uso do software comercial Eberick, da empresa AltoQi. A Análise teve como objetivo verificar o projeto estrutural inicialmente disponibilizado, como também a capacidade da estrutura face aos carregamentos atuantes, principalmente no que diz respeito aos reservatórios que sobre as lajes estão instalados. Adicionalmente, os esforços solicitantes nas lajes também foram determinados manualmente, com base nas tabelas de Czerny, de modo a validar a simulação pelo software. Todas as verificações foram realizadas observando-se os critérios e requisitos da norma ABNT NBR 6118:2014. Na Figura 7 é apresentado vista tridimensional da modelagem das lajes realizada no software Eberick.

Já considerando a situação executada das lajes, em que as espessuras e taxas de armaduras foram significativamente diminuídas, os critérios de dimensionamento não são atendidos. Além da taxa de armadura ser inferior ao necessário, a seção de 10,0 cm, para o momento positivo atuante, não permite o dimensionamento da laje dentro dos critérios previstos na ABNT NBR 6118:2014. Tal fato corrobora com fissuras observadas nas lajes, que evidenciam que as mesmas não possuem condições de suportar os esforços nelas atuantes, dentro dos critérios de segurança.
