Congresso Brasileiro de Patologia das Construções

## **AValiação das Manifestações Patológicas em Edifício Histórico Constituído de Estrutura de Argila.**

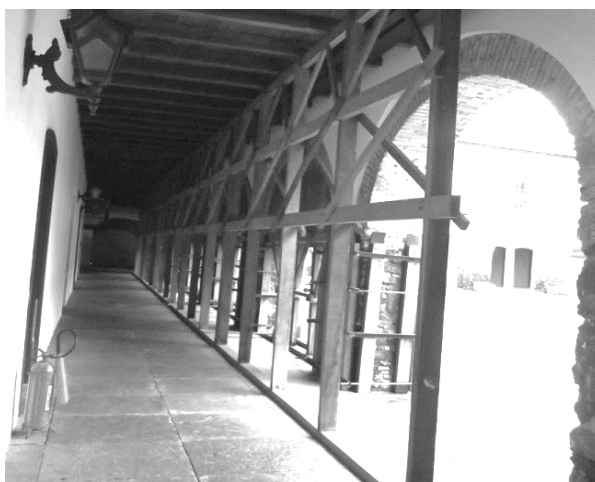
No convento, como na maior parte de prédios semelhantes, os pisos intermediários são constituídos por uma estrutura de barrotes de madeira engastados nas alvenarias portantes.

Figura 9 – Piso constituído por barrotes de madeira.  
Fonte: Wadson Carvalho (2017)
