Congresso Brasileiro de Patologia das Construções

## MANIFESTAÇÕES PATOLÓGICAS RELACIONADAS AO SISTEMA DE CLIMATIZAÇÃO: UM ESTUDO DE CASO NO CETEC/UFRB

Ícaro Bispo dos Santos<sup>1</sup>, Janaína Santos de Souza<sup>2</sup>; José Alan Gonçalves Teixeira<sup>3\*</sup>, Keilla Maiana de Jesus Santos<sup>4</sup> e Fernanda Nepomuceno Costa<sup>5</sup>

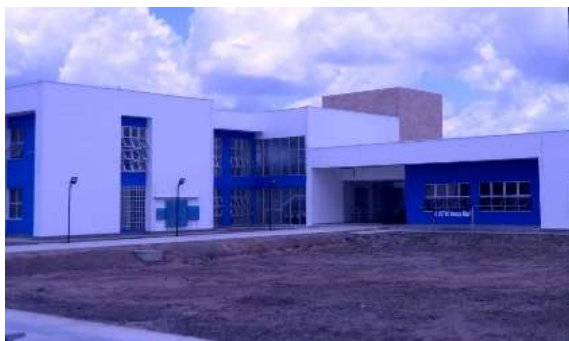
Figura 2 - Fachada principal da sede do CETEC quando foi inaugurada (2012).

É possível observar na fachada principal da edificação (Figura 2) que ainda não haviam equipamentos de climatização instalados na sua inauguração, enquanto a visualização da edificação através das Figuras 3 e 4 percebe-se a presença de aparelhos voltados ao sistema de refrigeração. Também, nessas imagens, é possível verificar a existências de tubulações para drenagem das águas e modificações na edificação para adaptação dos sistemas de refrigeração na edificação para adaptação do sistema.

A partir dessas observações pode-se constatar que a edificação não foi projetada para o recebimento destas instalações, ocasionando intervenções que acarretaram consequências em diversas partes do prédio.
