Congresso Brasileiro de Patologia das Construções

## **MAPEAMENTO E ANÁLISE DAS MANIFESTAÇÕES PATOLÓGICAS: ESTUDO DE CASO ESTÁDIO ROSENÃO EM PARAUAPEBAS – PA.**

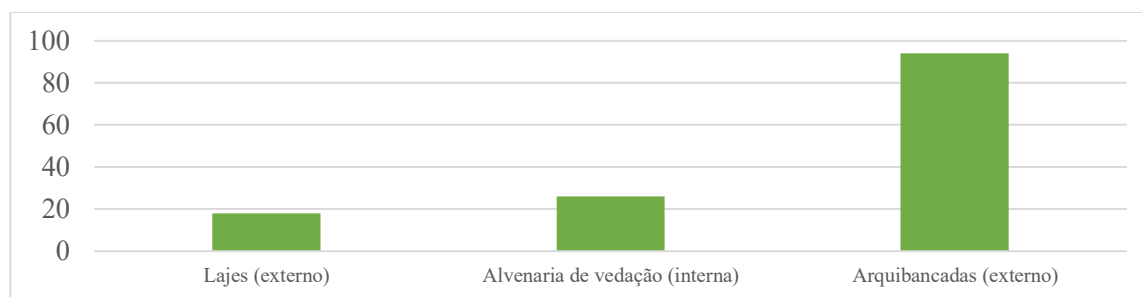
Figura 12. Incidência de trincas, fissuras e rachaduras no estádio.

Ocorre que nos tópicos supracitados, foi observado que outras regiões com características similares às arquibancadas não apresentam o mesmo grau de degradação que elas. As lajes do estádio por exemplo, apresentaram menos fissuras que as arquibancadas, e também um número menor se comparado às áreas internas do estádio, como pode ser visualizado na Figura 12.

O que se evidencia com as informações acerca destas manifestações patológicas, é que o estádio necessita de avaliação estrutural acerca das solicitações que recebe, principalmente em dias de jogos importantes, já que pela análise feita a partir do levantamento das manifestações deste trabalho, as variações higroscópicas ligadas ao clima da região de análise influenciam muito menos na degradação das áreas maiores do estádio do que a própria solicitação de carga pelos usuários. Ressalta-se ainda que uma das regiões menos afetadas do estádio é a fachada externa, a qual teoricamente é uma das que mais recebe efeitos de mudança de temperatura e chuvas, reforçando o apontamento supracitado.
