Congresso Brasileiro de Patologia das Construções

## DEGRADAÇÃO DE FACHADAS EM CIMENTO PENTEADO EM EDIFICAÇÕES INVENTARIADAS NA CIDADE DE BAGÉ/RS

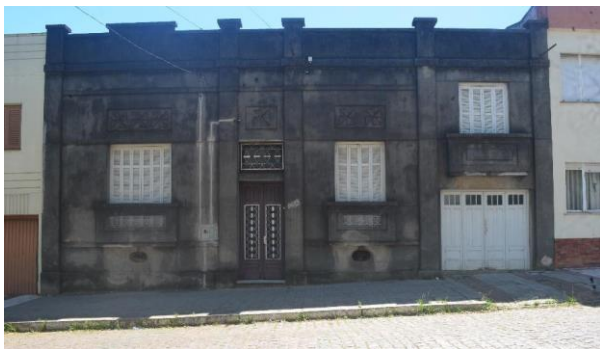
Figura 3 - Edificação 01 “194-1644” situada na Rua Tupy Silveira, 1644

A primeira edificação a ser levantada encontra-se no CQ 194, localizada na Rua Tupy Silveira, 1644 com orientação solar voltada para o leste. É uma edificação de linguagem eclética simplificada com um pavimento e porão alto, possui sua fachada íntegra e em bom estado de conservação (Figura 3). Para a realização do levantamento foi utilizado câmera fotográfica.

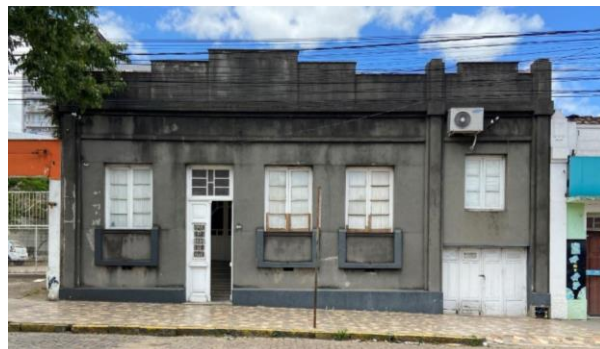
Figura 4 - Edificação 02 “7-815” situada na Av. General Osório, 815

A segunda edificação encontra-se no CQ7, localizada na Avenida General Osório, 815 com orientação solar voltada para oeste. Possui linguagem protomoderna com um pavimento e porão alto; encontra-se íntegra e em bom estado de conservação (Figura 4). Para a realização do levantamento foi utilizado telefone celular. A orientação solar definida foi uma consideração aproximada, pois as edificações possuem um leve desvio de eixo em relação ao norte magnético (Figura 5).
