## UTILIZAÇÃO DE TOMOGRAFIA DE PULSO ECO ULTRASSÔNICA PARA IDENTIFICAÇÃO DE MANIFESTAÇÕES PATOLÓGICAS NO INTERIOR DE PILARES DE CONCRETO ARMADO

Leonardo Covatti de Oliveira<sup>1\*</sup>, Luiz Carlos Pinto da Silva Filho<sup>2</sup>; Alexandre Lorenzi<sup>3</sup>; Lucas Reginatto<sup>3</sup> e Luciani Somensi Lorenzi<sup>2</sup>

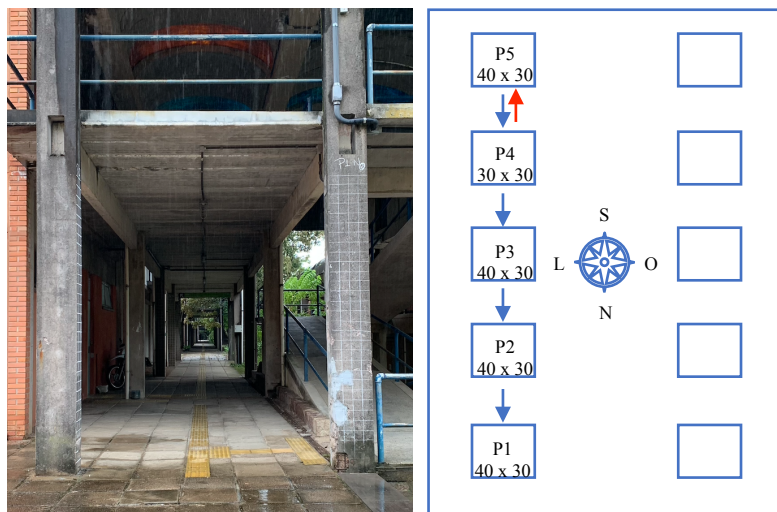
Figura 6 - a) Vista da face norte dos pilares ensaiados; b) croqui da locação dos pilares em planta, sem escala, com indicação da face de aplicação do pulso eco ultrassônico.

O ensaio de tomografia ultrassônica foi realizado pela equipe do LEME/UFRGS em 5 pilares pré moldados distintos. Cada pilar possui uma seção transversal de 40 cm x 30 cm e foram ensaiados contendo um grid de 10 cm x 10 cm, na face norte ou sul, tendo início das leituras a partir da base do elemento estrutural até uma altura 3 metros. Na Figura 6 são apresentados uma visão geral dos pilares juntamente com um croqui em planta demonstrando as locações e dimensões dos elementos estruturais.
