Congresso Brasileiro de Patologia das Construções

## **ANÁLISE E RECUPERAÇÃO ESTRUTURAL DE UMA EDIFICAÇÃO MISTA EM CONCRETO ARMADO E ALVENARIA ESTRUTURAL, CONSIDERANDO O FASEAMENTO CONSTRUTIVO E O EFEITO ARCO**

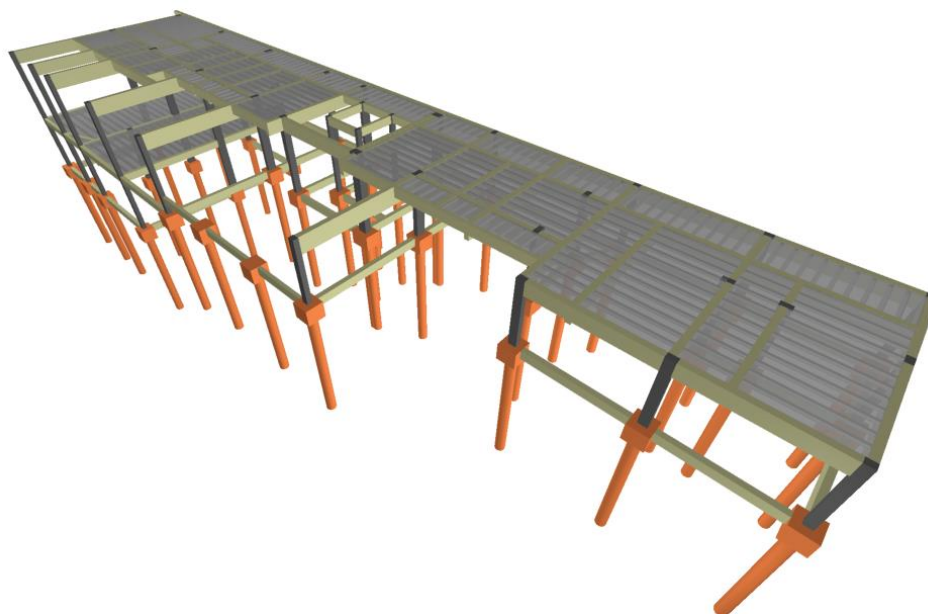
Figura 7. Modelo da estrutura de concreto lançada no Eberick.

Em uma primeira, foi realizada uma análise elástica linear monotônica com auxílio do software AltoQi Eberick V21. A estrutura de concreto armada foi modelada no software e as alvenarias foram tratadas como carregamentos, ou seja, não houve interação entre a estrutura de concreto, com suas deformações, e os efeitos de redistribuição de esforços nas alvenarias. Na Figura 7 apresenta-se o modelo lançado no software Eberick.

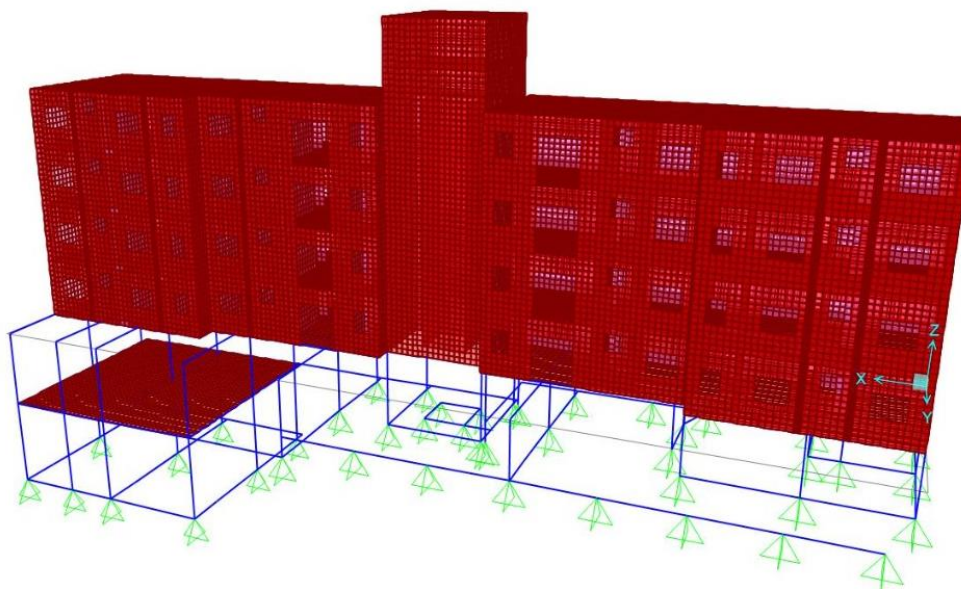
Figura 8. Vista tridimensional do modelo estrutural da edificação.

Dessa forma, uma segunda análise foi realizada, com auxílio do software de análise via método dos elementos finitos, o SAP2000 V18. As alvenarias e lajes foram modeladas como elementos planos de casca, com dimensões de 25 cm x 25 cm, e os pilares e vigas foram modelados como elementos de barra. Os pontos de graute tanto nas paredes, quanto nas cintas de amarração, foram modelados com as dimensões equivalentes indicadas no projeto. As fundações em estacas singelas foram substituídas por apoios simples no modelo. Na Figura 8 apresenta-se a estrutura modelada no SAP2000.
