Congresso Brasileiro de Patologia das Construções

## ENSAIO DE CONDUTÂNCIA ELÉTRICA PARA DETECÇÃO DE FALHAS EM SISTEMA DE IMPERMEABILIZAÇÃO COM O MÉTODO HOLIDAY DETECTOR VIA SECA

Julie Anne Braun <sup>1\*</sup>, André Fornasaro<sup>2</sup>

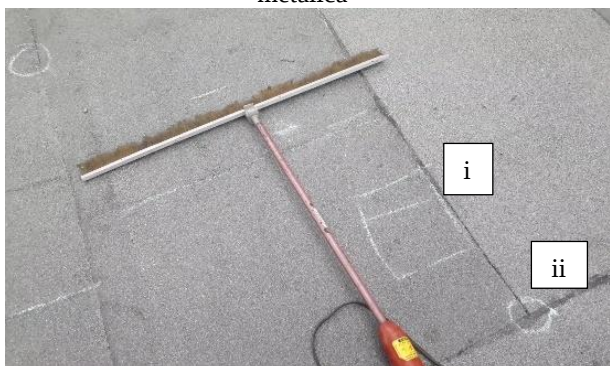
Figura 8 - Eletrodo explorador acoplado a escova metálica

As Figuras 8 e 9 apresentam a marcação do ponto ou área defeituosa com uso de um lápis de cera quando da detecção de uma falha. Como indicado nas figuras, as falhas foram mapeadas tanto em pequenas regiões (i), em pontos específicos de emendas entre uma e outra manta (ii), em pontos isolados (iii), quanto em uma extensão linear (iv). Ao final da varredura de toda a área impermeabilizada foi constatado a média de 3 a 4 pontos ou regiões de falha por metro quadrado.
