Análise das manifestações patológicas encontradas na Universidade Regional do Cariri – URCA Campus Pirajá

Analysis of pathological manifestations found at the Regional University of Cariri-URCA Campus Pirajá

Raimundo Alencar Beserra⁽¹⁾, Miguel Adriano Gonçalves Cirino⁽²⁾, Bruno Barbosa de Oliveira⁽³⁾, Synardo Leonardo de Oliveira Pereira⁽⁴⁾, Ana Veronica Goncalves Borges⁽⁵⁾, Maria Regilene Gonçalves de Alcantara⁽⁶⁾

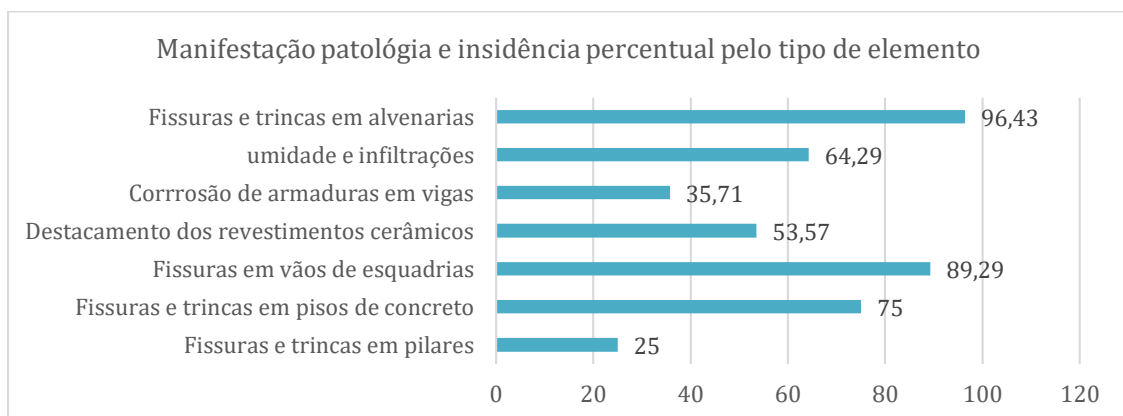
Figura 8 - Estatísticas das manifestações patológicas observadas na Urca campus Pirajá

A Figura 8, apresenta uma estatística das principais manifestações observadas quanto ao percentual de observações para o tipo de elemento construtivo avaliado. Destaque para as fissuras e trincas que foram observadas em 96,43% das alvenarias da edificação.
