## Manifestação patológica proveniente de má compactação de solo em uma edificação residencial

Nesse sentido, o presente estudo visa analisar um caso de obra específico de uma edificação residencial situada no município de Caxias, estado do Maranhão, que envolveu construção sobre um aterro sem nenhum controle de compactação. A partir da exposição de tais manifestações patológicas, houve a indicação de possíveis soluções a serem adotadas, visando realizar recuperação do desempenho.

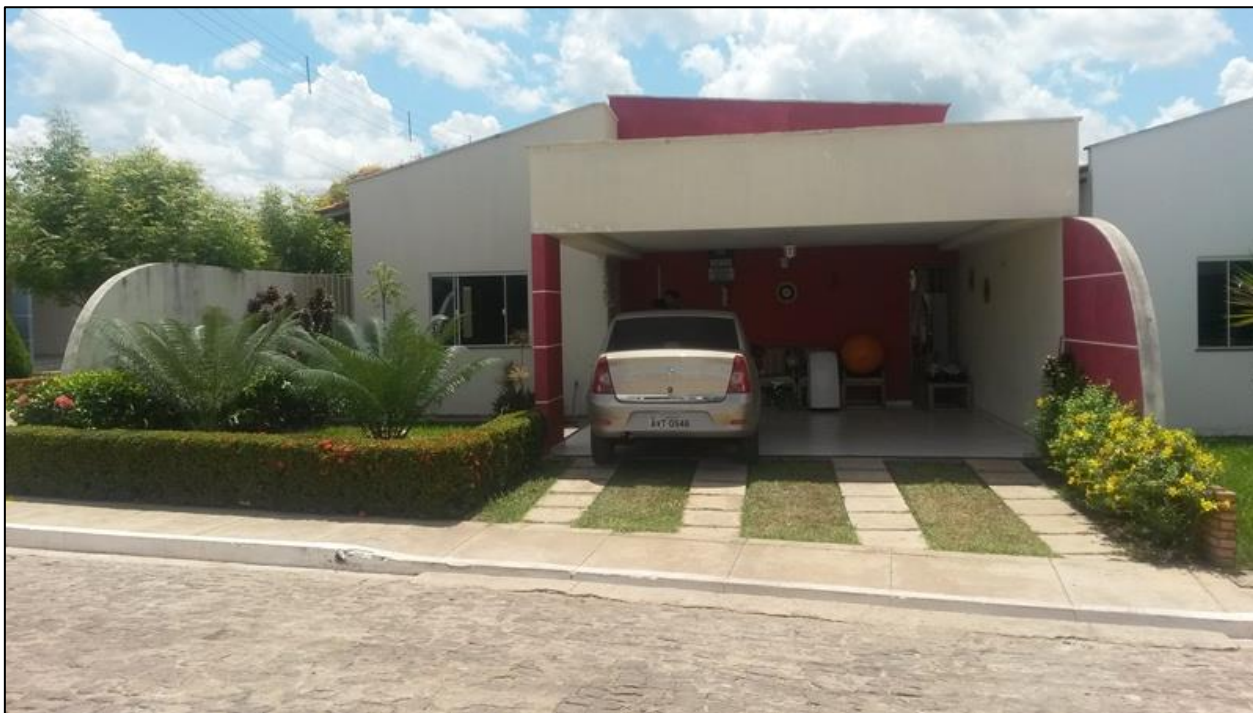
**Figure 3** – Fachada da edificação analisada.

O imóvel vistoriado apresenta-se dividido pelos seguintes cômodos: garagem, sala de estar/jantar, dois dormitórios, uma suíte (dormitório com banheiro), cozinha, hall, banheiro social e lavabo. A edificação está construída em uma região que foi executada um aterro com nenhum respaldo técnico, inclusive algumas testemunhas relataram que haviam resíduos sólidos jogados no aterro para depois compactação.

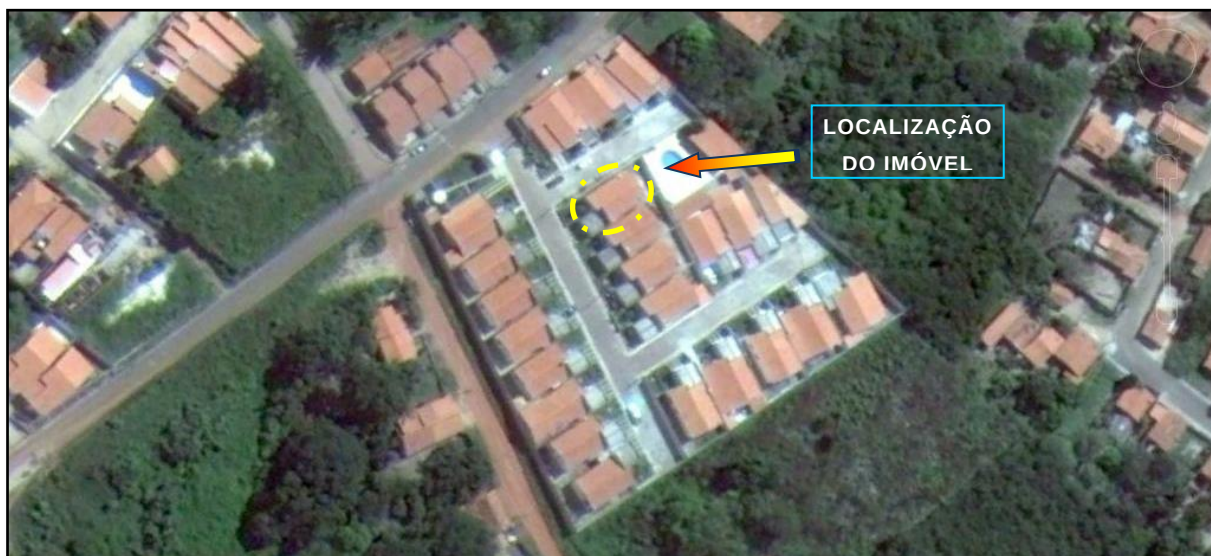
Conforme verificado, considerando também todo o histórico das edificações vizinhas e documentos técnicos analisados, a edificação está assente sobre um aterro mal compactado. Inclusive, tais problemas apareceram justamente em épocas chuvosas, onde o solo apresenta-se com grau de saturação elevado. Outras edificações próximas apresentaram o mesmo tipo de manifestação patológica, indicando características espaciais na região. A figura 08 ilustra o condomínio no qual o imóvel vistoriado está inserido.

Nesse sentido, diversas edificações situadas no condomínio apresentam manifestações patológicas semelhantes. Aliado ao histórico observado, conforme execução do condomínio, o fator mais provável seria justamente os procedimentos incorretos e falta de ensaios específicos durante o processo de compactação. É importante ressaltar, que o presente estudo se baseia em análise documental e vistoria, não fazendo qualquer tipo de ensaio de campo e laboratório que corroborasse para a total certeza do problema.

**Figure 8** – Vista aérea do condomínio onde o imóvel vistoriado se encontra.

Nesse sentido, deve haver a retirada total do piso e preencher o desnível existente com material resistente e devida compactação. Devido o bulbo de tensão aplicado no solo ser pouco profundo, por se tratar de uma residência térrea, essa pode ser a mais econômica resolução do problema. Pelo fato da edificação não apresentar fissuras estruturais proveniente de recalque das sapatas, tem-se que a problemática poderá ser resolvida com essa solução.
