LEVANTAMENTO E IDENTIFICAÇÃO DE MANIFESTAÇÕES PATOLÓGICAS EM UM SISTEMA ESTRUTURAL METÁLICO: ESTUDO DE CASO DE UMA BENFEITORIA MILITAR NA CIDADE DE SANTIAGO/RS

3. ESTUDO DE CASO

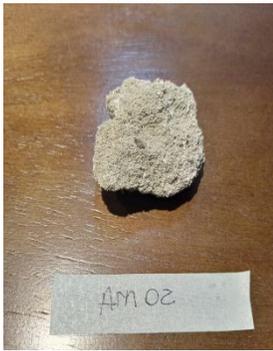
PM4			
<p>Fissuração no revestimento, proveniente das reações expansivas do processo corrosivo. Porém menos acentuadas que no PM3</p>
