Manifestações Patológicas causadas por erros em concepção estrutural de edifícios altos: um estudo de caso

D.V.C. Teles¹, D.M. Santos¹, R.N. Cunha^{2*}, C.S. Vieira¹, D.L.N.F. Amorim^{1,2}

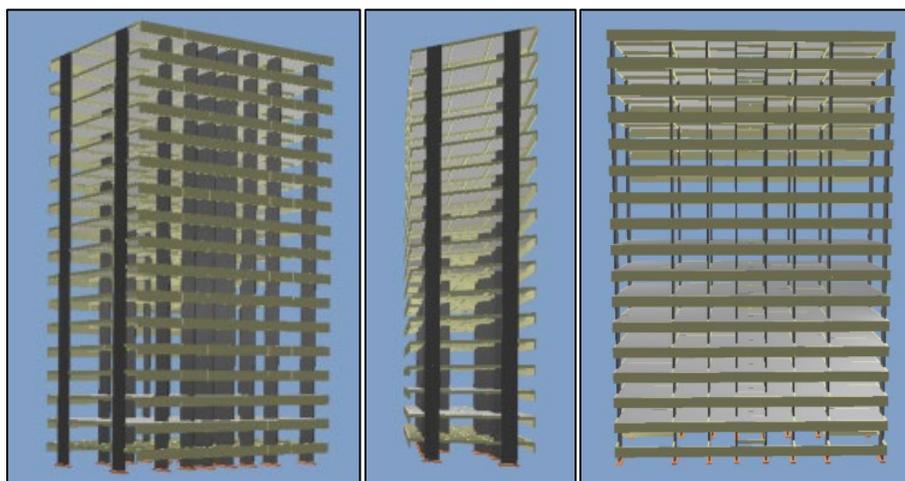
Figura 6. Modelo tridimensional da estrutura com uso do Eberick 2020 – demo.

A modelagem numérica da estrutura foi realizada utilizando o pacote computacional Eberick 2020 – demo (versão demonstrativa) e uma visualização tridimensional é apresentada na Figura 6. Ressalta-se que esta versão do programa utiliza as edições vigentes da NBR 6118 (2014) e NBR 6120 (2019) e que as assumpções a seguir são as mesmas do trabalho de Jesus et al. (2020).
