XVI CONGRESO LATINOAMERICANO DE PATOLOGÍA DE LA CONSTRUCCIÓN y XVIII DE CONTROL DE CALIDAD EN LA CONSTRUCCIÓN

DOI: https://doi.org/10.4322/conpat2021.474

Estudo de caso das patologias de um reservatório por meio do uso de VANT

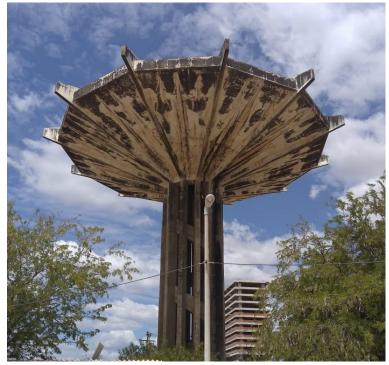
Figura 3. Reservatório, objeto do estudo. Fonte: Arquivo da pesquisa (2021).

A deterioração foi localizada em muitas partes da estrutura e as manchas de umidade são facilmente visíveis pois contrastam fortemente nos pilares, nas vigas de sustentação e nas lajes do reservatório elevado. A umidade em excesso facilita a ação de agentes orgânicos como microrganismos responsáveis pela proliferação de fungo e bolor. Por tratar-se de uma estrutura com a finalidade de armazenar água, sua impermeabilização interna deve estar sempre em boas condições. A umidade que se dá por meio da permeabilidade do concreto pode afetar negativamente a estruturas em vários aspectos. Essa umidade serve como fixador do gás carbônico (CO2) da atmosfera no interior da estrutura, podendo acarretar no aumento da carbonatação, que quando ocorre de forma muito intensa, pode gerar fissuras internas e o desplacamento observado. Esta também pode causar a corrosão das armaduras, inviabilizando toda uma seção do concreto. A Figura 3 apresenta uma a visualização da estrutura para quem se encontra no nível térreo observando a mesma.
