ESTUDO DE CASO: DIAGNÓSTICO DE MANIFESTAÇÕES PATOLÓGICAS EM UMA ESTAÇÃO DE TRATAMENTO DE ESGOTO.

¹ COPASA – Companhia de Saneamento de Minas Gerais, Belo Horizonte, Brazil.

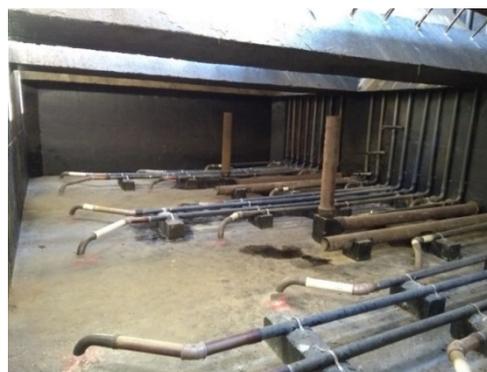
Figura 3 - Vista Interna do compartimento de digestão (região submersa) do reator UASB.

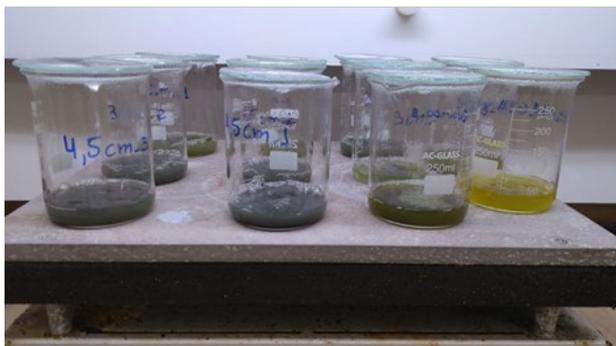
Figura 9 – Dissolução das diferentes amostras coletadas.

precipitado denominado “Amostras Dopagem”, indicativo de sulfato. Os recipientes foram tampados e deixados em descanso por 24 horas. Pela Figura 9 observa-se a diferença de tonalidade das soluções, após as 24 horas, onde as soluções apresentam cor amarelada proporcionalmente aos teores de sulfatos.

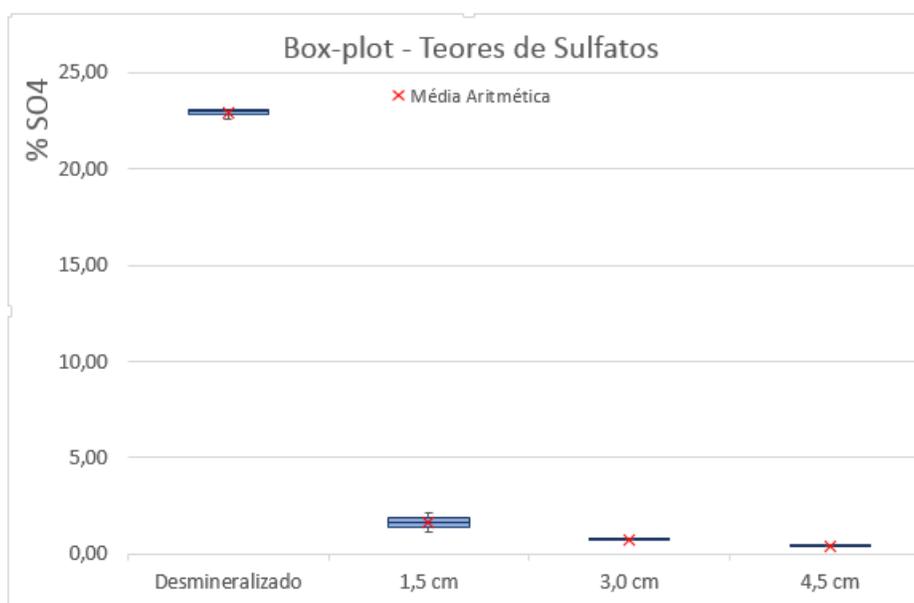
Figura 10 – Gráfico Box-plot dos teores de SO₄ (Método Gravimétrico).

Ainda por meio da análise de “Amostras Dopagem*”, é possível verificar que o sulfato já está presente em uma estrutura de concreto sem contato com o efluente. Conforme resultados das Tabela 3, Tabela 4 e Figura 10, observa-se que as amostras de concreto desmineralizado apresentam os maiores teores de sulfato, próximo a 23%. Devido ao teor de sulfato elevado, é comum a formação de compostos expansivos como a etringita e a formação de novos produtos como sulfato de cálcio hidratado, carbonato de cálcio, dentre outros. Conseqüentemente, a camada superficial referente ao concreto desmineralizado perdeu sua capacidade aglomerante. Por outro lado, à medida que a profundidade do concreto aumenta, o teor de sulfatos diminui. Note que, o concreto até a profundidade de 1,5 cm a partir da superfície já apresentou resultados inferiores aos limites fixados por Helene (2003), ou seja, inferior a 5% na pasta de cimento, indicando que a degradação não está muito profunda, sendo necessária apenas uma remoção superficial do concreto, para sua devida recuperação. Para o cálculo de recuperação foi utilizada a Equação (2).
