Caracterização de patologias em marquises na cidade de Gurupi-To

F. Fernandes^{1*}, T. Rodrigues², T. Melo³, D. Freitas⁴

RESUMO

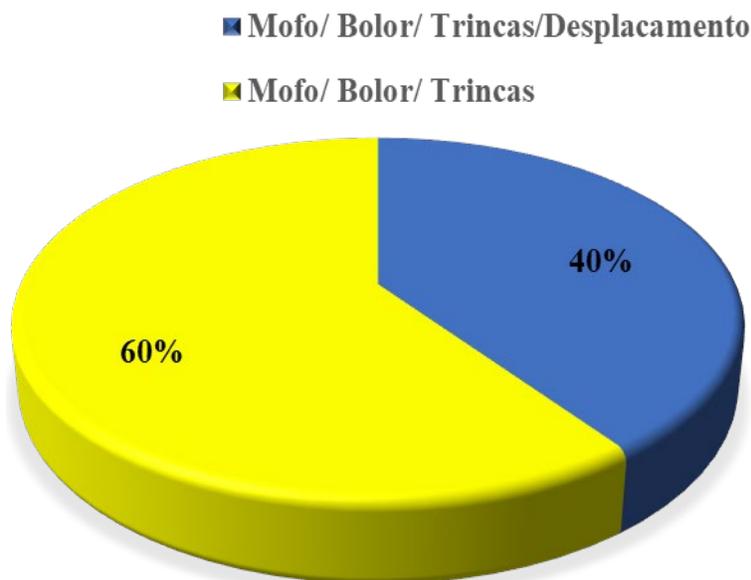
Figura 4. Tipo de manifestações nas estruturas investigadas.

Observando a Figura 4, 5 e 6., verificou-se que existe coerência entre os resultados apresentados nestas figuras. Isso porque, 60% das patologias apresentadas pelas marquises investigadas é caracterizada por: mofo, bolor e trincas (Silvestro, Romano e Molin, 2021), resultando em nível de gravidade baixo e 40% apresentam risco médio. Estes valores são similares aos resultados apresentados pela Figura 6., onde a falta de impermeabilização nas marquises chegou a 60% e apenas 40% apresentaram. Este resultado também indica que o nível de gravidade apresentado pelas estruturas investigadas é influenciado pelo tipo de patologia ao qual a peça estrutural está submetida. Quando se observa a Figura 5., é possível verificar que a falta de impermeabilização tem forte influência no nível de gravidade da patologia e no tipo de manifestação patologia na estrutura, isso porque a penetração de água na estrutura fica mais fácil favorecendo o surgimento de manifestações patológicas. O risco médio Figura 5., é verificado pelo deslocamento de revestimento Figura 2b, c em valores mínimos de área. Este resultado é importante porque mostra que os revestimentos executados durante a execução das estruturas, apresenta boa aderência e resistência ao tempo, ocasionado possivelmente pela qualidade dos materiais e da mão-de-obra durante a construção da peça estrutural. Isso corrobora para garantir a segurança dos transeuntes nas calçadas onde existe este tipo de estrutura. A Figura 5, apresenta o nível de gravidade das patologias nas estruturas investigadas neste estudo.

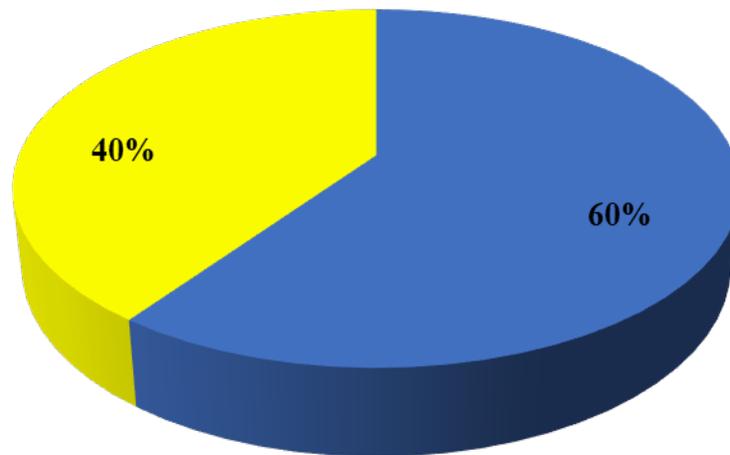
Figura 7. Realização de manutenção nas estruturas investigadas.

A falta de manutenção preventiva ou corretiva apresentado na Figura 7., chega 60% nas marquises, este resultado mostra que a falta de manutenção corrobora para o surgimento de patologias durante a sua vida útil das peças estruturais investigadas. As estruturas que receberam manutenção (40%) apresentaram patologias com nível de gravidade baixo. Os valores apresentados na Figura 8 mostram a falta de conhecimento dos proprietários/moradores pela necessidade de manutenção preventiva ou corretiva.
