Diagnóstico y patología del puente de hierro sobre el río Jatibonico.

RESUMEN

Las visibles muestras de deterioro del puente de hierro del km 416 de la Carretera Central, con vibraciones acentuadas entre otras patologías, requirieron de estudios con el objetivo de diagnosticar su estado actual con evaluación del desempeño. El trabajo enfocado a la superestructura con análisis de estribos, elementos de apoyo, cerchas, tablero y arriostres, consigue el levantamiento estructural y caracterización de sus materiales con incertidumbre propia del laboreo sin cierre de la vía, sin acceso a determinadas uniones. Pionero entre otros trabajos similares requeridos en esta vía con casi 100 años de explotación y deficiente mantenimiento puede constituir una guía de trabajo. La infraestructura vial indicador de salud económica, justifica avizorar anomalías implementando las medidas de restauración a tiempo.

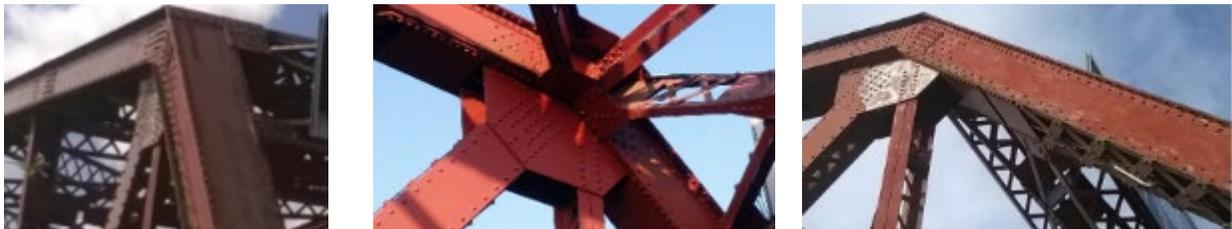
Figura 8: Vistas laterales interior y externa, superior y frontal (Unión 2-A, 2-F, 10-Ay 10-F)

- A las uniones del cordón superior tramos 1 y 2 – montante – diagonal – portal – cruceta superior (ejes 2 y 10) llegan siete elementos: dos tramos de cordón superior, dos elementos del portal, cruceta superior, montante y diagonal, unidos todos con dos planchas verticales de 20 mm de espesor y dos planchas horizontales de 10 mm que mediante remaches consiguen su empotramiento. (Ver Figura 8)

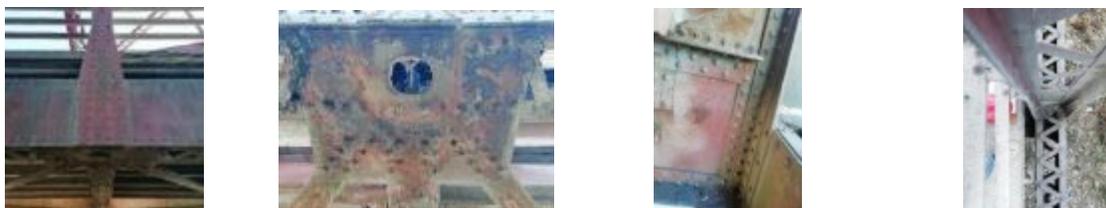
Figura 9 Vistas y secciones de las uniones inferiores 2, 4, 6, 8 y 10 en ambas cerchas.

- Unión cordón inferior- montante- viga principal- crucetas inferiores, de cinco elementos, se logra con una lámina inferior fijada al cordón mediante remaches a la que se fijan también con remaches dos crucetas inferiores de arriostre y la viga principal, esta última se une al cordón mediante láminas, cartabones, angulares y remaches, y a su vez con dos láminas paralela exteriores se fija el cordón al montante. (Ver Figura 9)

En estos casos de uniones entre elementos de cada cercha y de las cerchas con las vigas principales, como las descritas anteriormente, conseguidas siempre con remaches, y estos, aun

cuando presentan corrosión con pérdida de sección, no han perdido su función al conservar el fuste excepto algunos casos puntuales, se puede asegurar que todas funcionan garantizando la conexión y empotramiento entre elementos hasta el momento de este estudio. De manera ilustrativa los tres tipos de uniones con las formas de trabajo seguidas, en levantamientos estructurales y patológicos con análisis específicos, explica la forma de trabajo seguida en todo el trabajo.
