Verificação da estanqueidade do leito de secagem em concreto armado de uma estação de tratamento de esgoto (ETE)

V.K. Ortolan^{1;2*}, P.P. Ortolan², D.C.M Arnold¹

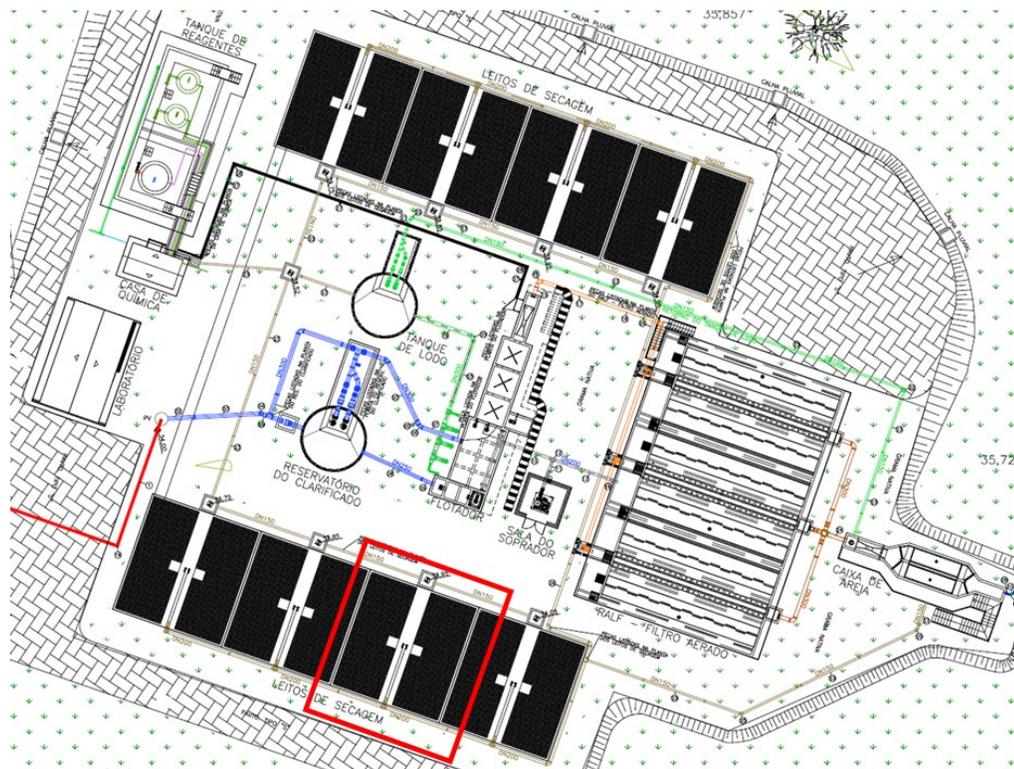
Figura 2. Leito de secagem objeto de estudo

O complexo da estação de tratamento de esgoto é composto por diferentes etapas de tratamento, em uma destas etapas, o efluente é destinado a secagem em leitos de secagem dispostos em duas áreas na estação de tratamento. O estudo foi desenvolvido em um dos leitos de secagem (03), o qual está demarcado na Figura 2. O leito de secagem possui largura de 10,60m, comprimento de 11,40m e profundidade de 1,30m, sendo composto por duas células com volume de 71,50m³.

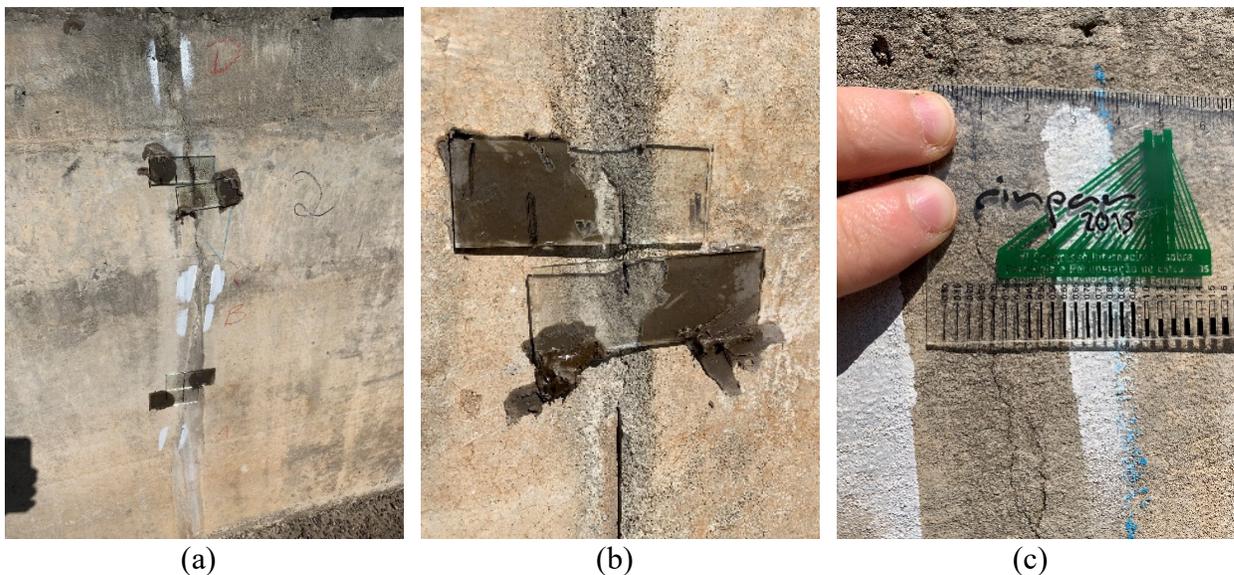
Figura 4. Verificação da movimentação de abertura das fissuras, a) visão geral dos locais analisados, b) placas de vidro, c) fissurômetro.

O nível máximo de água foi mantido para que os pontos com vazamentos fossem demarcados. O órgão regulador recomenda a manutenção do nível de água por 10 dias, no entanto, este período não foi mantido em decorrência da elevada velocidade da perda de estanqueidade do tanque. O comportamento mecânico foi verificado pela variação de deslocamento com auxílio da medição da abertura das fissuras (Figura 4) e eventuais recalques foram acompanhados com medições por equipamento topográfico do tipo estação total.

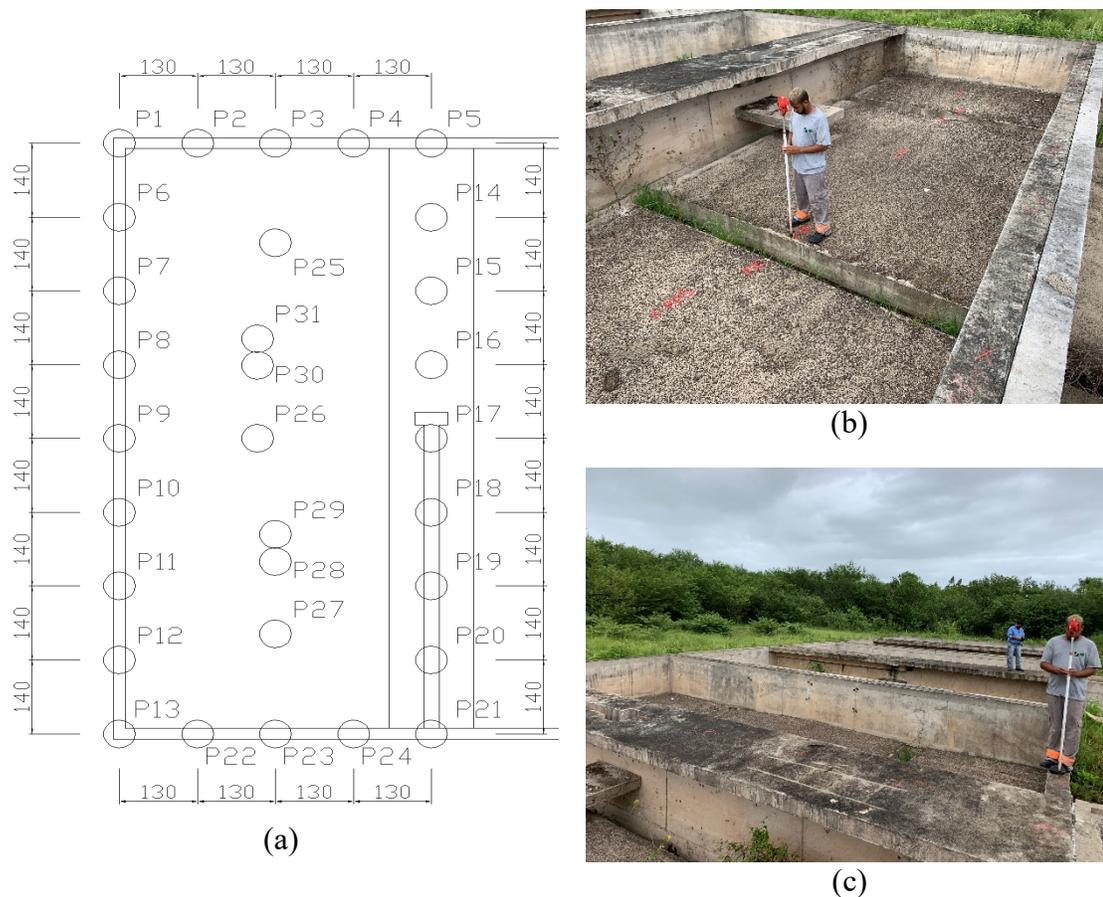
Figura 5. a) locais de medição das deformações do leito, b) e c) baliza de medição do equipamento topográfico

O leito em estudo foi demarcado com pontos estratégicos, com o intuito de apurar os deslocamentos durante o procedimento de ensaio, a Figura 5a apresenta croqui com os pontos de registro das movimentações da estrutura, enquanto que a Figura 5b e Figura 5c demonstram a baliza de medição do equipamento topográfico.

Foram registrados 31 pontos de medição sendo os pontos 1 a 24 nas paredes superiores e os pontos 25 a 31 o fundo do leito de secagem. As medições ocorrem antes do enchimento, sendo o tempo zero (t_0), após o período de enchimento (t_1) e última medição, 5 dias do término do enchimento (t_f) do leito de secagem com água.
