## Revestimentos de fachadas de edifícios do século XIX em Salvador: reflexões sobre danos e suas causas.

A. Magalhães<sup>1\*</sup>, R. Muñoz<sup>2</sup>

### 3. DANOS EM FACHADAS DE EDIFÍCIOS TRADICIONAIS NO CHS

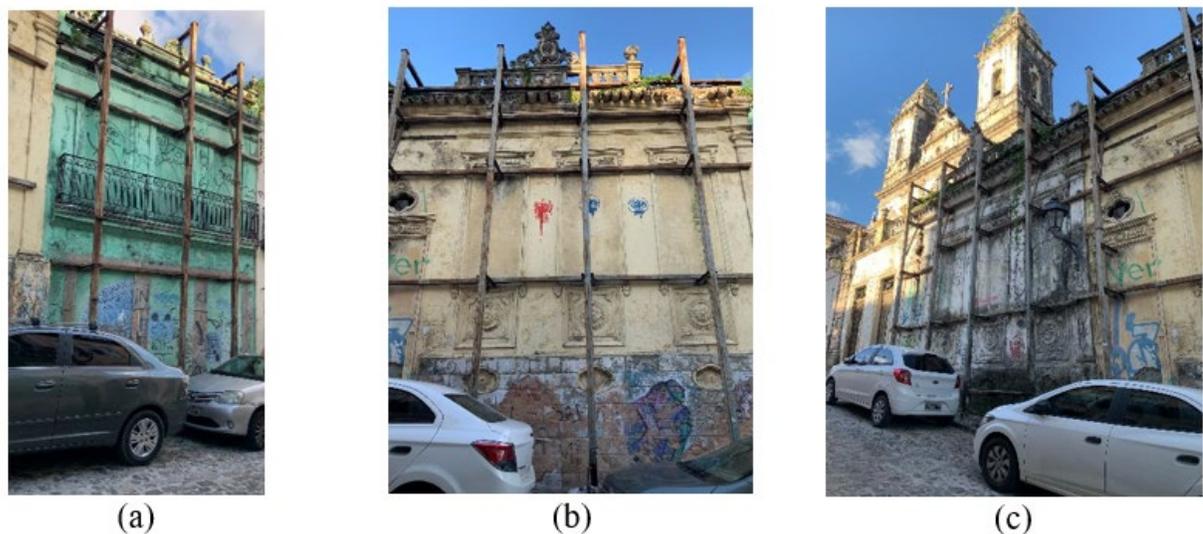
Figura 3. Fachadas principais dos casarões (a) n° 41; (b) n° 43; (c) n° 45.

As fachadas dos casarões possuem elementos arquitetônicos distintos, representando soluções típicas de épocas diferenciadas, conforme ilustra a Figura 3. O edifício nº 41, diferentemente dos outros dois, possui marcação das aberturas das portas em cantaria. Os casarões nº 43 e nº 45 apresentam, no embasamento, aberturas com ornamentos decorativos em argamassa para ventilação do porão. As espessuras das argamassas são variáveis, decorrentes das diversas intervenções pelas quais as fachadas das edificações passaram ao longo dos anos. No entanto, não foi possível observar a quantidade de camadas e a composição, bem como o tipo da tinta utilizada. Atualmente, essas edificações contam apenas com as fachadas externas e encontram-se classificadas pela Defesa Civil de Salvador - CODESAL (2009) como construções de médio risco<sup>3</sup>. Vale destacar que as aberturas das fachadas foram fechadas com alvenaria para dar maior estabilidade às construções (já que não possuem travamentos internos<sup>4</sup>) e para impedir o acesso de pessoas e animais ao interior da edificação, evitando a invasão da propriedade.
