## Estudio termográfico de las manifestaciones patológicas por humedades y del estado de conservación de la cubierta de la Basílica de Santa María.

D. Bru<sup>1</sup>, S. Ivorra<sup>1\*</sup>

<sup>1</sup> Departamento de Ingeniería Civil, Escuela Politécnica Superior, Universidad de Alicante, Alicante, España

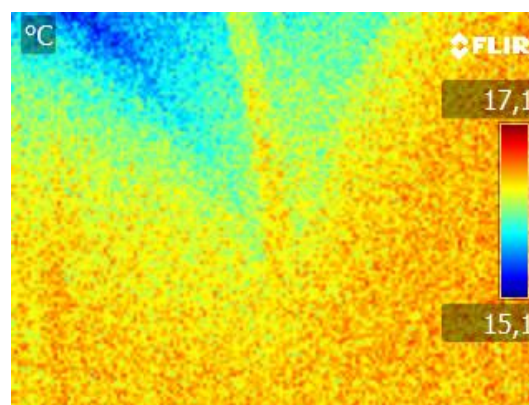
En relación a los resultados del análisis de la cubierta 2, la Figura 4 (a) y 4 (b), muestran el detalle de la ausencia de la junta perimetral, viéndose la diferencia de temperaturas en las zonas donde el mortero está totalmente deteriorado y la junta queda a hueso entre el extremo del faldón y el paramento. Es importante no confundir con la línea roja asociada al paso de una tubería de instalaciones, pues la zona analizada es la asociada al extremo de conexión con el paramento vertical de la fachada. La Figura 4 (d), se muestra la zona del extremo del faldón lateral. En dicha imagen se puede ver como la falta de aislamiento térmico en los tramos del paramento vertical, así como zonas de tonalidad más fría, debido al agua vertida durante la prueba de carga. Esta zona se muestra en tonalidad más verdosa en la zona intermedia de la foto. También debe destacarse el contraste en la unión del extremo del faldón, viéndose e claramente la posición de la junta horizontal entre el material superior y el material de apoyo. Dicha junta, representada como una

Figura 4. Termografía cubierta 2: a) Deterioro o inexistencia de junta perimetral, y detalle de conexión con albardilla metálica defectuosa, b) Detalle de fallo de la junta perimetral en zona de contacto del faldón con la fachada exterior, c) Imagen a) con cámara digital; d) Imagen b) con cámara digital; e) Detalle del extremo lateral del faldón y de la conexión con el resto de cubierta, filtración por juntas de mampostería, f) Zona perimetral del faldón en zona próxima a la puerta de acceso a la cubierta; g) Imagen e) con cámara digital; h) Imagen f) con cámara digital.
