CONPAT2021, BRASIL, EVENTO 100% ONLINE

ANÁLISE DO PROCESSO DE RECUPERAÇÃO ESTRUTURAL DA PONTE GETÚLIO VARGAS NA ILHA DE ITAMARACÁ

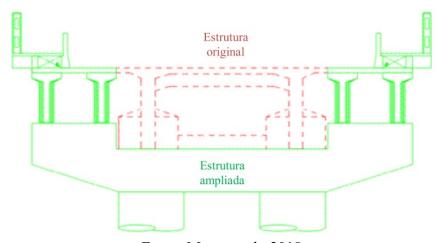
Figura 1. Ampliação da seção transversal da Ponte Getúlio Vargas

Na Figura 1, é possível observar a inclusão da estrutura anteriormente mencionada, sendo a estrutura antiga representada em vermelho e a estrutura ampliada em verde. Para a execução da ampliação da faixa de rolamento e inclusão dos passeios, foram executadas quatro longarinas em concreto protendido e vigas travessas para o apoio delas (Matos, 2017).

Em 1995, foram realizadas pelo Departamento de Estradas e Rodagem (DER) intervenções de reforço na ponte, atribuindo à estrutura um alargamento do tabuleiro, aumentando a largura da faixa de rolamento para 7,20 metros, com dois passeios medindo 1,15 metros cada (Fragoso; Vitório, 2016).

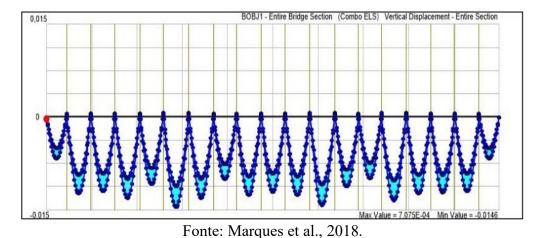
Figura 2. Deslocamentos verticais da estrutura original

Por ser antiga, não há informações disponíveis acerca do projeto estrutural original da ponte, o que torna difícil analisar se houve erros em fase de projeto. Visando avaliar o desempenho da ponte a nível estrutural, Marques et al. (2018) observaram por meio do software CSI Bridge que o dimensionamento original da ponte atendia satisfatoriamente às ações e carregamentos atuantes. A Figura 2 apresenta o análise dos deslocamentos verticais (eixo vertical) para o

carregamento atuante em relação ao tabuleiro da ponte (eixo horizontal), tendo sido verificado que estes deslocamentos encontram-se dentro dos limites aceitáveis para a estrutura.

Os deslocamentos foram obtidos utilizando a combinação frequente de ações especificadas na NBR 6118 (ABNT, 2014), para o estado limite de serviço (ELS).

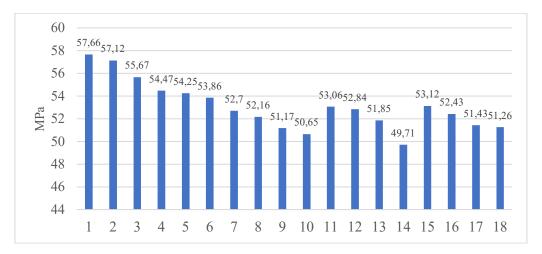
Figura 5. Valores característicos de resistência dos corpos de prova aos 28 dias.

Os valores de resistência característica obtidos aos 28 dias foram organizados no gráfico presente na Figura 5. Pode-se observar que, das dezoito amostras rompidas com idade de 28 dias, apenas uma não alcançou o valor de f_{ck} especificado em projeto, que foi de 50MPa.

O corpo de prova que apresentou f_{ck} inferior ao esperado pertence ao terceiro vão da viga, sentido Itapissuma-Itamaracá. O valor foi apenas 0,58% menor do que o valor especificado em projeto, podendo ser desconsiderado.
