Manifestações patológicas em uma residência do programa habitacional em Santo Antônio de Jesus- BA.

A. Barboza^{1*}, L. Farias², L. De Sousa^{3*}

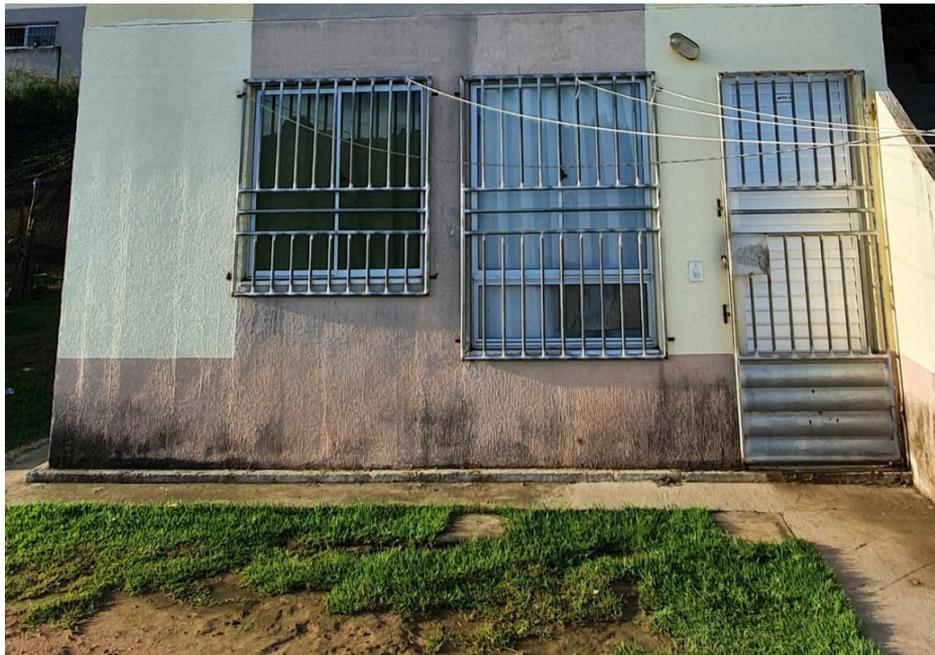
Figura 2. Fachada da residência estudada

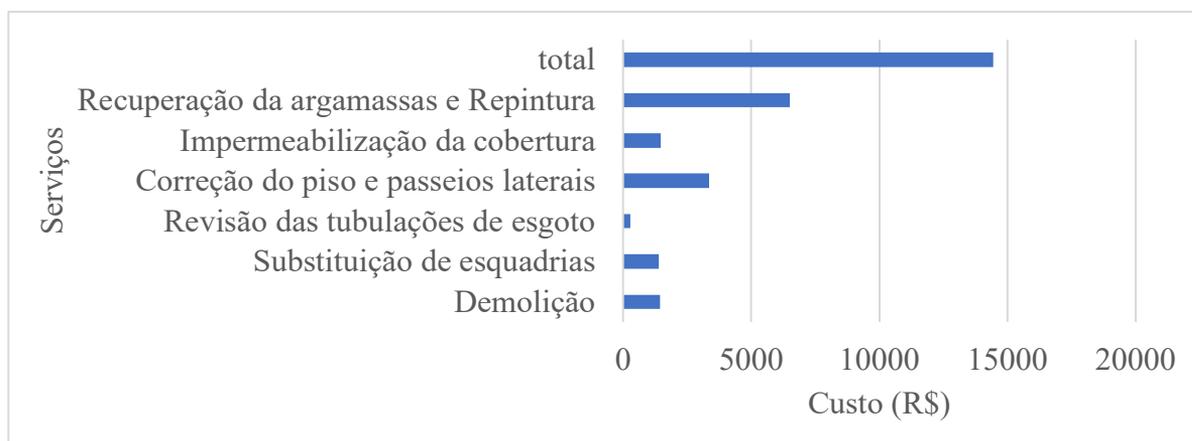
Figura 9. Custos dos procedimentos de correção das manifestações patológicas.

O valor estimado para reparação dos danos oriundos de manifestações patológicas na residência estudada é de R\$ 14.446,27 (quatorze mil reais quatrocentos e quarenta e seis reais e vinte e sete centavos). A edificação custou R\$ 60.000,00 (sessenta mil reais) desta quantia R\$ 57.000

(cinquenta e sete mil reais) foram subsidiados pelo Governo federal, restando R\$ 3.000 (três mil reais) devidos pelo morador, distribuídos em 120 parcelas de R\$ 25,00 (vinte e cinco reais), vide contrato particular de compra e venda. Podemos observar, pela análise da Figura 9, que os custos para a restauração das anomalias encontradas na residência ficaram vultuosos, alcançando no total de 24,08% do custo total da construção, sendo que a recuperação de argamassa e repintura foi significativo (10,84%).
