Análise de manifestações patológicas associadas a umidade em residências unifamiliares em Santo Antônio de Jesus – Bahia

D. Nascimento*, L. Farias², L. De Sousa^{3*}

^{1,3} Faculdade de Engenharia civil, Faculdade de Ciências e Empreendedorismo, FACEMP, Santo Antônio de Jesus, Brasil

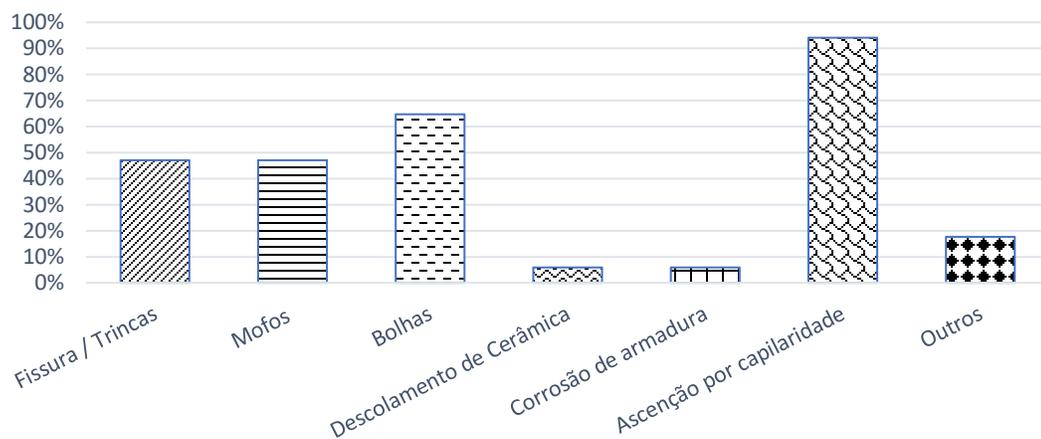
Figura 2. Tipos de manifestações patológicas observadas nas residências.

Ao longo das visitas para coleta de dados os proprietários informaram não ter sido realizado procedimentos de impermeabilização nas vigas baldrames. Percebe-se que entre as manifestações patológicas, na Figura 7, se observa a alta recorrência nas residências da umidade ascendente por capilaridade nas alvenarias que está relacionada diretamente a ação da água oriunda especialmente do solo transportada pelos poros do material cimentício, agravado pela água de chuva. Isto se deve ao fato de que as manifestações foram observadas em paredes que não possuem instalações hidráulicas ou sanitárias próximas.

Os mofos e bolhas nas pinturas são efeitos diretos da água em alvenarias, algumas machas observadas em paredes em altura próximos ao forro foram causadas pela incidência de chuvas, sendo verificado que a impermeabilização externa não foi efetuada corretamente constatada pela ausência de pintura no lado externo da alvenaria ou desgaste na mesma. As fissuras ou trincas são

bastante recorrentes, muitas vezes atreladas à corrosão de armaduras podem ser potencializadas pela umidade ou por falhas no projeto e execução das estruturas.
