## Elaboração de mapas de danos e a influência de intempéries em fachadas: Estudo de caso no Prédio de Pós-Graduação em Letras da Universidade Federal do Pará.

C. Castro<sup>1\*</sup>, H. Soares<sup>2</sup>, L. Batista<sup>3</sup>, B. Vale<sup>4</sup>, A. Lopes<sup>5</sup>, L. Queiroz<sup>6</sup>

<sup>1,2,3,4,5,6</sup> Faculdade de Engenharia Civil, ITEC, Universidade Federal do Pará, Belém, Brasil

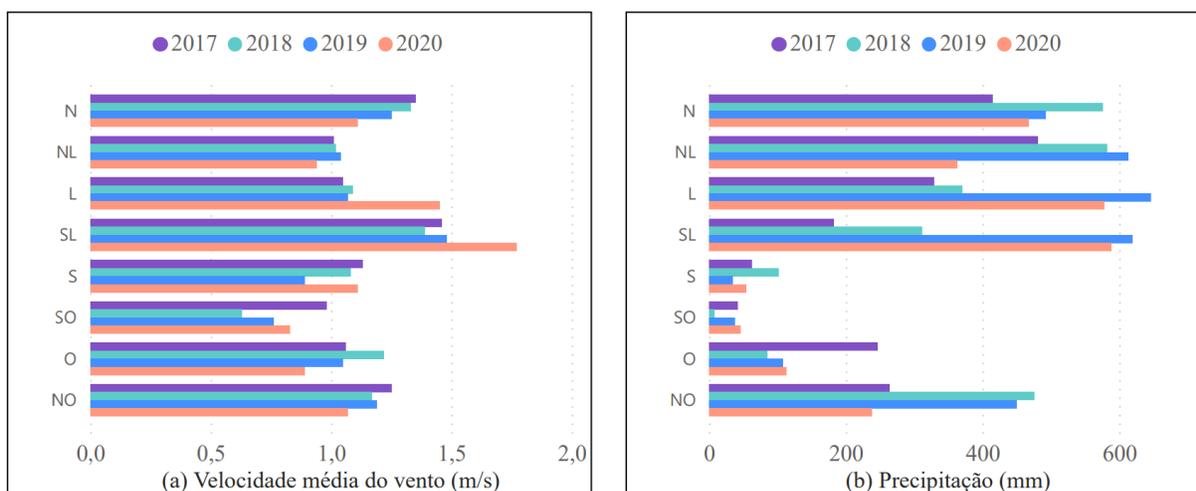
Figura 11. a) Velocidade média do vento entre 2017 e 2020 em cada direção. b) Precipitação pluviométrica entre os anos 2017 e 2020 em cada direção.

Quanto aos resultados da ação do vento e precipitação de chuva em cada direção, obtidos do banco de dados do INMET, foi possível analisar a influência desses agentes nas fachadas da edificação. Segundo os dados, conforme Figura 11, entre os anos 2017 e 2020, a velocidade média do vento não apresentou grande variação nas direções correspondentes às que as fachadas são localizadas. Em relação à precipitação pluviométrica, foi possível identificar que, ao longo dos anos, houve um volume maior de chuva entre as direções norte e sudeste. Assim, as fachadas que correspondem a essas direções foram as que tiveram maior impacto da ação dessa intempérie.

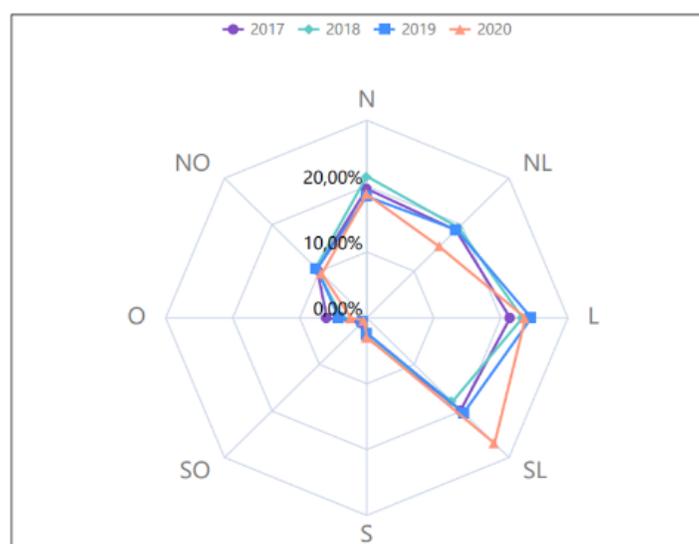
Figura 12. Frequência de vento em cada direção entre 2017 e 2020. Fonte: Autores (2021).

Dessa forma, foi possível elaborar um gráfico da frequência de vento em cada direção e, com isso, analisar a associação desse fator com a precipitação pluviométrica. Como resultado, assim como a precipitação de chuva, a frequência de vento foi maior para as regiões que compreendem as coordenadas entre as direções norte e sudeste, como indicado na Figura 12.

Segundo Van Mook (2002), esse tipo de associação entre vento e precipitação pluviométrica gera o fenômeno conhecido como chuva dirigida, o qual a precipitação carregada pelo vento é direcionada para as fachadas das edificações. Dessa forma, as fachadas que estiverem voltadas para os ventos predominantes estarão mais expostas e receberão uma maior quantidade de chuva. Diante desse efeito, as regiões que estão mais sujeitas a esse tipo de fenômeno desencadeiam uma variedade de manifestações patológicas causadas pela presença de umidade. De acordo com Bertolini (2010), o excesso de umidade nos revestimentos das fachadas favorece a degradação do revestimento por interações do tipo físicas, químicas e/ou biológicas, resultando em ocorrências de fissuras, manchamento, biodeterioração e eflorescência.
