Manifestações Patológicas decorrentes em Solo Grampeado e Cortina Atirantada

Resumo: Estruturas de contenção têm como finalidade conter maciços de solos e rochas, de forma a impedir escorregamentos e fornecer estabilidade. As soluções com solo grampeado e cortina atirantada apresentam barras de aço inseridas no terreno envoltas com calda de cimento. O artigo propõe apresentar e discutir os principais agentes deflagradores de manifestações patológicas nas contenções, bem como as principais maneiras de identificar, evitar e minimizar danos que podem ocorrer devido a falhas. As principais manifestações patológicas encontradas nesses tipos de estruturas são decorrentes da má execução e interação do aço e concreto com os agentes externos, principalmente a corrosão das barras de aço. Um acompanhamento adequado na fase construtiva, com utilização de proteção anticorrosiva nas barras e manutenções periódicas nas contenções e no sistema de drenagem podem evitar obras de intervenção e garantir um bom desempenho da estrutura.

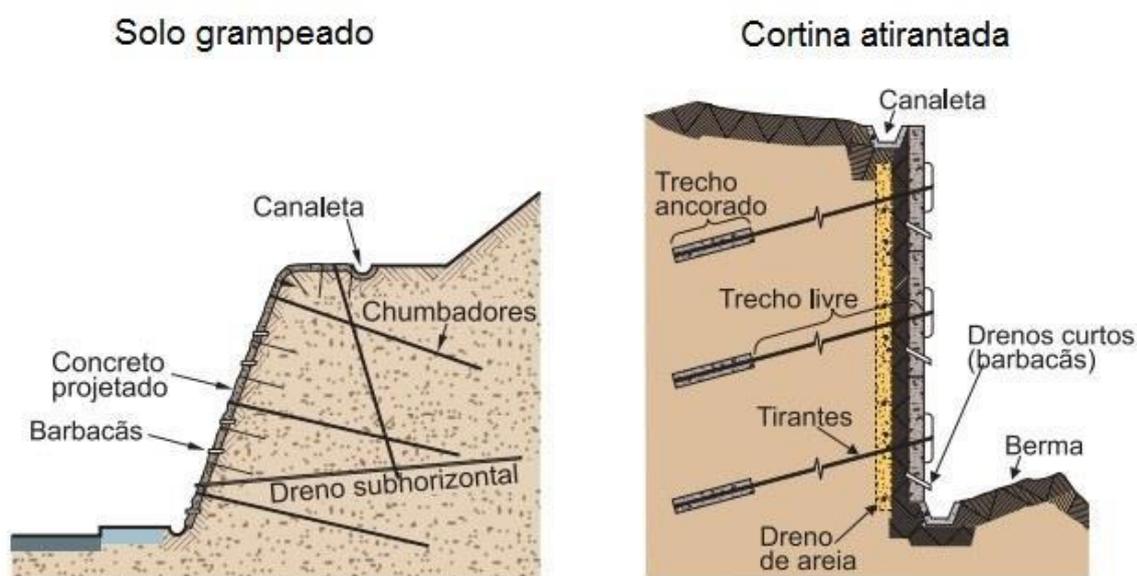
Figura 1: Sistemas de drenagem em solo grampeado e cortina atirantada [8]

Um sistema de drenagem eficiente deve ser previsto em obras de contenção, uma vez que o custo é muito baixo comparado com aumento da segurança. Durante a execução da obra, deve ser definida a profundidade do nível do lençol freático a fim de verificar o dimensionamento dos drenos no projeto. De tal modo, os dispositivos devem ser instalados antes da construção da parede de concreto, para evitar o fluxo de água dentro do maciço. Devem ser consideradas a drenagem profunda, de paramento e superficial, como apresentado na Figura 1.

A drenagem profunda consiste na captação de água distante do paramento, para evitar o afloramento pela face, com o uso de drenos sub-horizontais profundos (DHP). A drenagem de paramento deve proporcionar a organização do fluxo de água que converge ao paramento pelo maciço. Normalmente são utilizados drenos curtos do tipo barbacã, drenos de areia ou geossintéticos na face interna da face. A drenagem superficial coleta e direciona o fluxo da crista e do pé do talude, bem como a água coletada pelos drenos de paramento e profundos, com o uso de canaletas e escadas hidráulicas, a fim de encaminhar para um ponto de captação ou descarga [9].

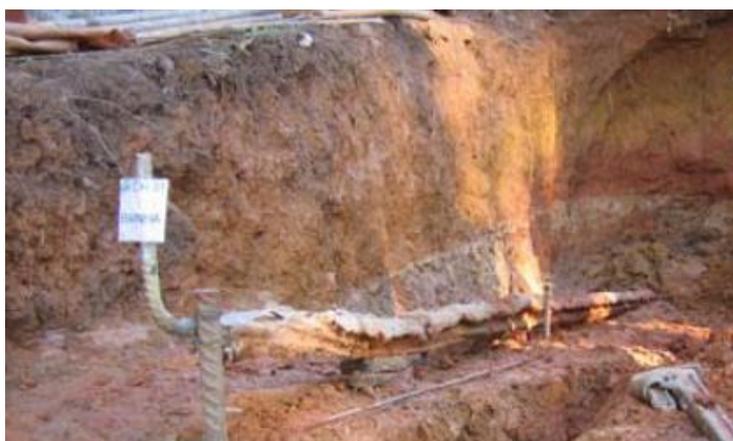
Figura 2: Falhas ao longo do furo [11]

Souza et al. [11] executaram grampos com diferentes fases de injeção da calda de cimento em um campo experimental, e constataram que quando a injeção é realizada somente com bainha, ou seja, somente uma injeção, a exsudação da calda de cimento provoca vazios ao longo do furo com um preenchimento incompleto, como apresenta a Figura 2. Para evitar essas falhas, deve ser executada pelo menos mais uma fase de reinjeção no furo, o que muitas vezes não foi realizado em obras antigas.

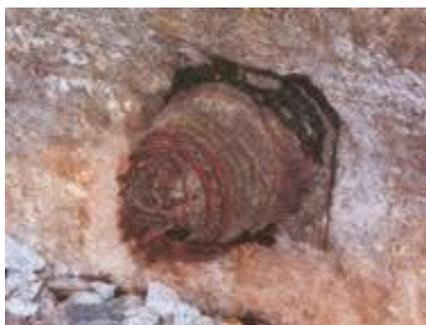
Figura 3: Corrosão da cabeça do tirante [11]

As cortinas atirantadas são as estruturas de contenção com maior chance de colapso por corrosão, e as consequências são preocupantes, uma vez que a falha de um elemento pode causar sobrecarga nos tirantes adjacentes, podendo resultar no colapso da estrutura [13]. Em cortinas atirantadas, que são executadas com aço protendido, existem fatores mais agravantes, como a corrosão sob tensão, e também em relação a menor área de seção das cordoalhas ou fios, de modo a tornar a corrosão mais acentuada. Como não existe acesso às partes enterradas da contenção, é de extrema importância atentar-se aos indícios externos de manifestações patológicas, como manchas de umidade e ferrugem, corrosão na cabeça do tirante e capacete de concreto trincado. Na Figura 3 pode-se observar a cabeça de um tirante com presença de corrosão, sem capacete, que provavelmente caiu devido ao produto expansivo gerado pela corrosão das barras de aço.

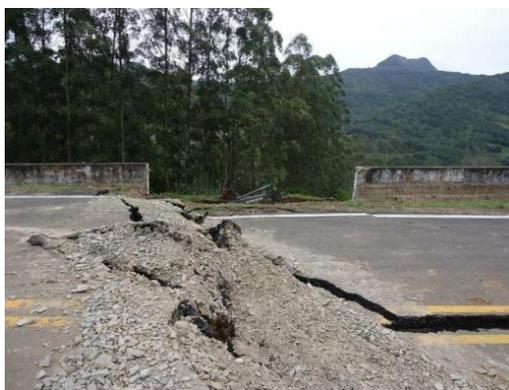
Figura 4: Ruptura de cortina atirantada na ERS-115 [17]

Todas as medidas devem ser tomadas para evitar falhas em estruturas de contenção e evitar acidentes. Na Figura 4 é apresentado um acidente que ocorreu em um trecho da rodovia ERS-115, com a ruptura de uma cortina atirantada, com presença de rachaduras e afundamento no pavimento. O acidente acarretou na interdição da estrada por aproximadamente um mês para recuperação, o que gerou elevados danos sociais, ambientais e econômicos, com isolamento de comunidades [17].
