INSPEÇÃO CADASTRAL E ROTINEIRA EM OBRAS DE ARTE ESPECIAIS NAS REGIÕES NORTE E NORDESTE DO BRASIL: ESTUDO DE CASO

As Obras de Arte Especiais (OAEs) são estruturas viárias que permitem o desenvolvimento urbano por meio de melhoria do tráfego de pessoas e cargas. No Brasil, a maior parte das pontes e viadutos são projetadas e executadas tendo o concreto como principal material de construção. Além da deterioração natural que o material sofre e da ausência de manutenção adequada, há ainda erros de concepção e execução, ou deficiências funcionais, que acabam por influenciar negativamente na vida útil das estruturas. Esses fatores geram danos, tecnicamente conhecidos como manifestações patológicas, que podem evoluir em termos de agressividade e dimensões, de forma a resultar em insuficiências estruturais. Dessa maneira, faz-se necessário que as obras recebam acompanhamento por meio de inspeções periódicas. O objetivo do presente trabalho foi, por meio de inspeções realizadas, identificar e avaliar as principais manifestações patológicas e deficiências funcionais de obras selecionadas nas Regiões Norte e Nordeste do Brasil, de forma a traçar estatísticas sobre as ocorrências.

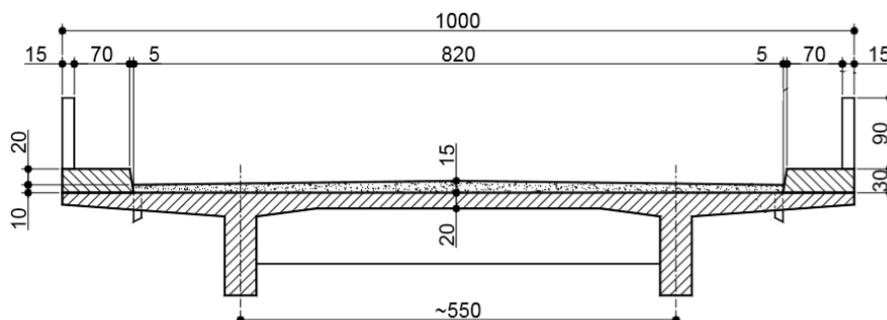
Figura 2: Seção tipo característica de OAEs construídas entre 1960 e 1975 (Manual 709, 2004).

A identificação das obras quanto ao trem tipo de dimensionamento e a sua época de construção foi feita a partir do Manual 709 do DNIT (2004). De acordo com o manual, obras que mantiveram suas características originais ou tenham sofrido pequenas alterações podem ser identificadas a partir de suas características geométricas. No caso das OAEs construídas entre 1960 a 1975, é possível notar que as transversinas são ligadas a laje, os guarda rodas são ineficazes, as faixas de segurança possuem comprimento inferior aos acostamentos das vias, a camada de pavimento era de 15 cm, o que gerava uma sobrecarga na estrutura, e por fim, a obra não possuía pingadeiras, o que tornava a laje em balanço e as vigas vulneráveis a água das chuvas. A seção tipo característica do período pode ser verificada na figura 2 a seguir.

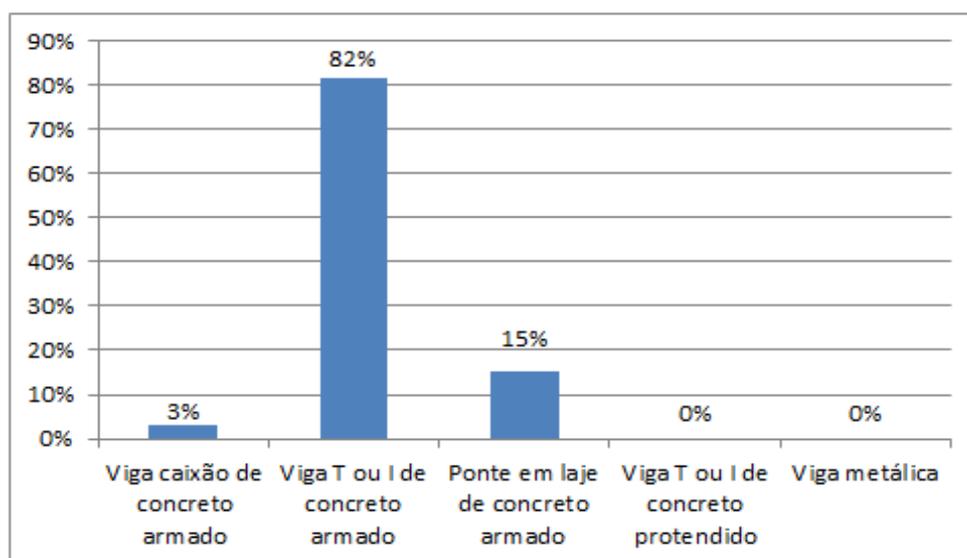
Figura 3: Distribuição quanto ao sistema estrutural das OAEs estudadas.

Primeiramente, obteve-se, de acordo com a figura 3, a distribuição das obras quanto ao seu sistema estrutural. Verifica-se que a grande maior parte das obras possui o sistema estrutural constituído de vigas de concreto armado, enquanto uma parcela pequena possui apenas a laje em sua superestrutura e outra ainda menor é constituída de viga caixão, ou seja, de seção fechada. Observa-se também que, embora sejam sistemas estruturais muito eficientes, não foram verificadas obras em que se utilizou o concreto protendido ou vigas de perfis metálicos. No caso da protensão, pode-se justificar a ausência do método devido à pequena difusão e disponibilidade do método na época de construção ou do tamanho reduzido dos vãos, enquanto a ausência de pontes mistas é retrata a preferência do mercado de construção brasileiro pelo concreto.

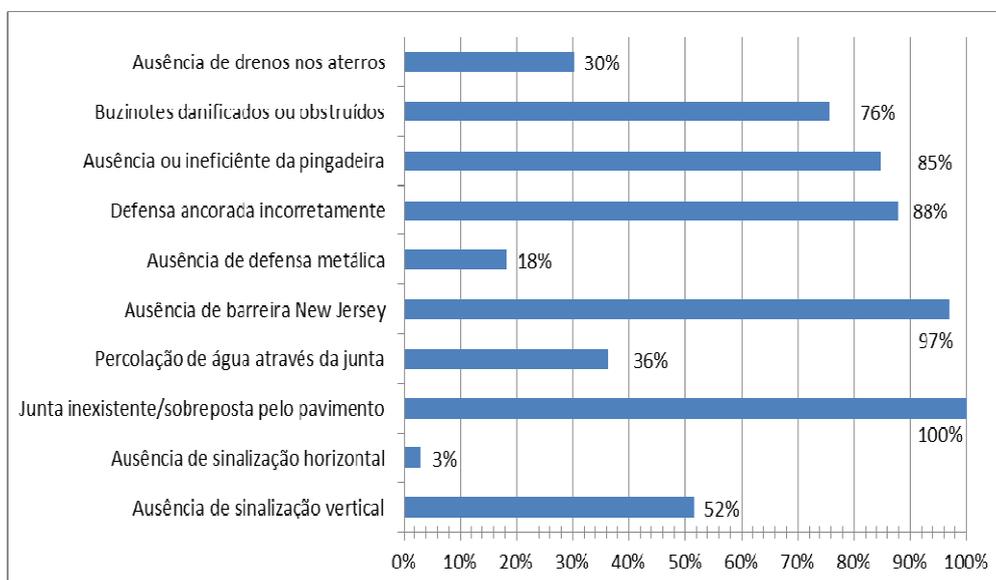
Figura 4: Ocorrência das deficiências funcionais.

Na sequência, foram analisados os aspectos funcionais das obras selecionadas, quantificando a ocorrência por OAE e a proporção que cada deficiência representava dentro do todo. O resultado da ocorrência pode ser visto na figura 4, enquanto as proporções das deficiências funcionais podem ser verificadas na tabela 2 e figura 5.

Ainda de acordo com a Figura 4 e 5, nota-se que existe uma grande deficiência em relação aos dispositivos de segurança das OAEs. 97% das obras analisadas não possuíam barreiras New Jersey como dispositivos de segurança lateral, mas sim guarda corpos de concreto armado, dispositivo esse destinado a proteção de pedestres. Dessa maneira, os guarda corpos, característicos das obras construídas entre 1960 e 1975, não possuem resistência suficiente diante de choques com veículos. Além disso, 18% das OAEs não possuíam defensas metálicas nos acessos ou saídas e em 88%, as defensas metálicas não possuíam ancoragem alguma ou estavam ancoradas aos guarda corpos. Quanto aos guarda corpos de concreto, 4 pontes possuíam trechos em que o dispositivo se encontrava destruído e em outras 12 haviam pontos localizados com deslocamento de concreto ou armaduras expostas e oxidadas.

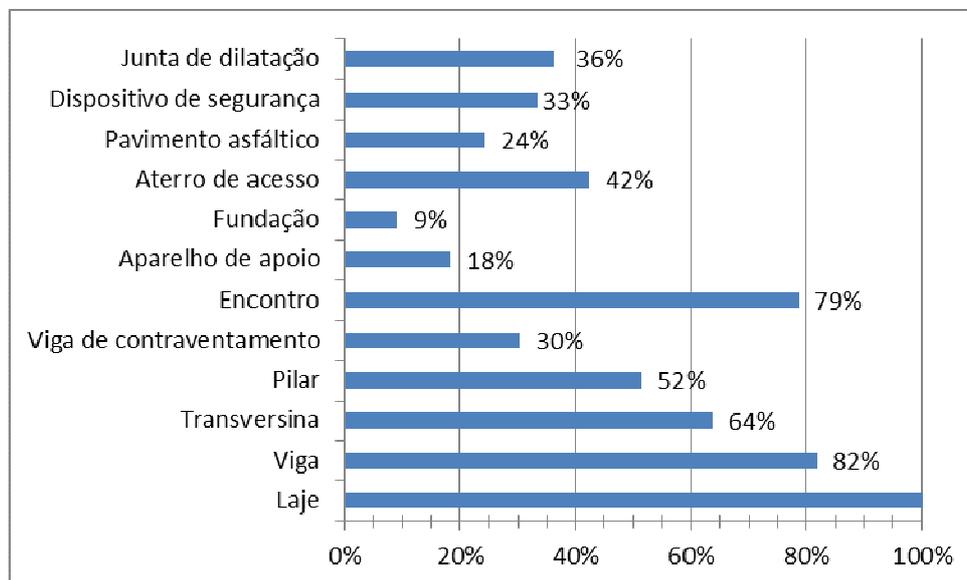
Figura 6: Frequência de danos por Obra de Arte Especial e elemento.

Por fim, com todas as patologias identificadas, levantou-se a frequência com que os elementos apresentam danos, estando o resultado representado pela figura 6. Em seguida, quantificou-se a proporção de danos por elemento a partir do total de ocorrências. Esse quantitativo pode ser verificado na tabela 4 e figura 7.

Como já exposto, os elementos que apresentam maior frequência de danos são a laje, vigas e encontros. Isso se dá devido à vulnerabilidade que os mesmos apresentam em relação aos dispositivos de drenagem e à junta de dilatação.
