UTILIZAÇÃO DA TERMOGRAFIA INFRAVERMELHA COMO FERRAMENTA AUXILIAR NA ANÁLISE DE DURABILIDADE DE ALVENARIAS

RESUMO

A norma de desempenho de edificações habitacionais NBR 15575 tem como objetivo de estabelecer requisitos que garantam que as edificações atendam as necessidades dos usuários seja quanto à habitabilidade como também a duração da qualidade. Entre os componentes avaliados, as alvenarias de vedação internas e externas apesar de não terem função estrutural precisam atender outras diversas exigências, por exemplo, a durabilidade e estanqueidade. O ensaio sugerido na norma de desempenho é o ensaio de choque térmico e analisa defleções e análises visuais das patologias que possam surgir em 10 ciclos de aquecimento e resfriamento. Com o objetivo de ampliar a análise realizada, nesse estudo foi utilizado a termografia infravermelha, uma técnica não destrutiva e comprovadamente eficiente na identificação de manifestações patológicas, para identificar e acompanhar a progressão de possíveis infiltrações na alvenaria de blocos de gesso hidrofugado (resistentes à água). Avaliando o primeiro ciclo, já foi possível comprovar a eficiência da termografia na identificação dessa manifestaç

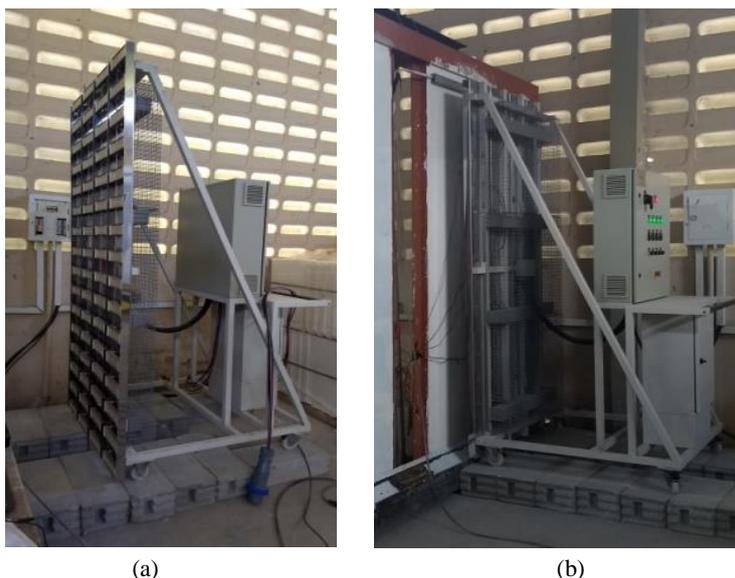
Figura 1 – (a) Painel eletrônico posicionado em frente a alvenaria, (b) equipamento posicionado de frente a alvenaria durante ensaio.

Para realização do ensaio de choque térmico, seguiu-se o anexo E da NBR 15575-4 (ABNT, 2013) com a utilização de um painel eletrônico de resistências de 24 kW com dimensões de 1,19 m x 2,39 m, posicionado na face externa da alvenaria (Figura 1a). Cinco termopares foram inseridos na superfície da alvenaria que foi exposta ao calor, com o objetivo de controlar a temperatura da parede como requisitado na norma.

Ao ligar o painel, houve o aumento gradativo da temperatura até a estabilização aos 80°C. Após a estabilização, manteve-se a alvenaria exposta durante 60 minutos a esta temperatura (Figura 1b) e, posteriormente à supressão do calor, a superfície foi resfriada com jatos d'água até a temperatura da superfície da face externa se estabilizar com a temperatura ambiente. O sistema de resfriamento da face externa foi composto por um cano na parte superior do pórtico inserido em uma calha metálica para distribuir o resfriamento uniformemente na alvenaria.

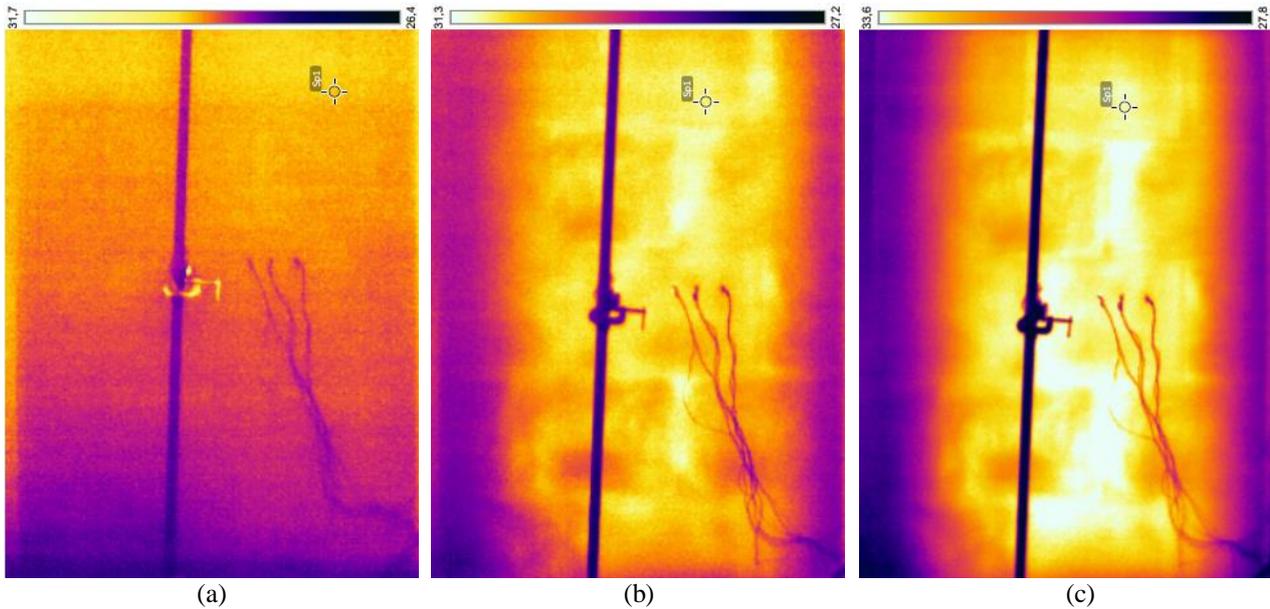
Figura 3: (a) 15:33h (no momento da estabilização), (b) 16:03h (30 min após estabilização) e (c) 16:33h (antes do desligamento do equipamento).

O painel eletrônico foi ligado às 15h13 e a temperatura da alvenaria se estabilizou em 80°C após 20 minutos. A exposição ao calor manteve-se a essa temperatura até 16h33. Nesse período, foi registrada a face interna da alvenaria (lado oposto à incidência do calor) com uma temperatura ambiente de 29°C, umidade relativa do ar de 51% e distância de 5 metros. Após a supressão do calor foi registrada a face externa, exposta ao calor, da alvenaria em duas situações: antes e após a ação do resfriamento. Esses termogramas foram tirados a uma distância de aproximadamente 4 metros. Toda esquematização dos termogramas registrados estão dispostos na Tabela 2.

HORÁRIO	DESCRIÇÃO (face interna)	DESCRIÇÃO (face externa)
15h13	Início da exposição ao calor até a temperatura estabilizar em 80°C.	
15h33	Estabilização em 80°C e início da contagem da exposição ao calor durante 1h.	
	Figura 3a	-
16h03	30 min de exposição ao calor à temperatura de 80°C	
	Figura 3b	-
16h33	Fim da exposição ao calor	
	Figura 3c	Figura 4
16h35	Início do resfriamento com jatos de água	
	-	Figura 5
16h46	Figura 6a	-
17h02	Figura 6b	-
17h15	Figura 6c	-
17h43	Fechamento do registro e fim do ensaio	
	Figura 6d	-

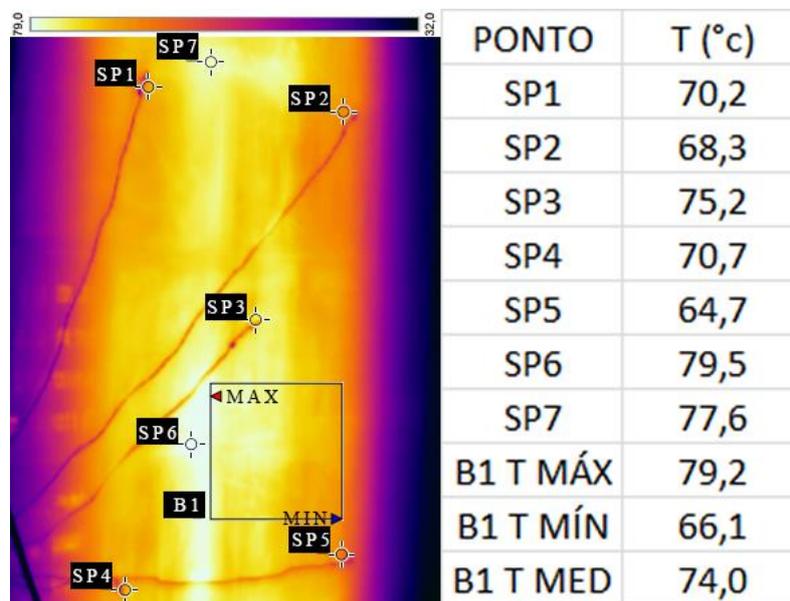
Figura 4: Face externa da alvenaria após a supressão do calor e afastamento do equipamento

Quando ao método do ensaio de choque térmico: Pode-se perceber nos termogramas que o painel eletrônico não conseguiu distribuir de forma uniforme o calor para a alvenaria. Isso ficou evidenciado na Figura 4 onde é notável que há uma concentração do calor no centro da área de exposição. A temperatura dos pontos SP1, SP2, SP4 e SP5 localizados nas extremidades foram os menores, por outro lado os pontos mais centrais apresentaram uma temperatura mais próxima dos 80°C. O que pode ter sido influenciado, tanto pelo não isolamento das bordas entre o painel e alvenaria, e por esta razão a possibilidade de influência da temperatura ambiente e de correntes de ar, quanto devido ao tamanho da alvenaria (1,60 x 2,35m) comparado ao tamanho da área de exposição (1,19 x 2,39m), que pode ter dissipado o calor. Com isso, a utilização da câmera termográfica durante o ensaio de choque térmico para avaliar a aplicação do método proposto é bastante útil, uma vez que com apenas um termograma pode-se retirar dados de temperatura de qualquer ponto da alvenaria e conferir se a temperatura superficial da mesma está uniforme.

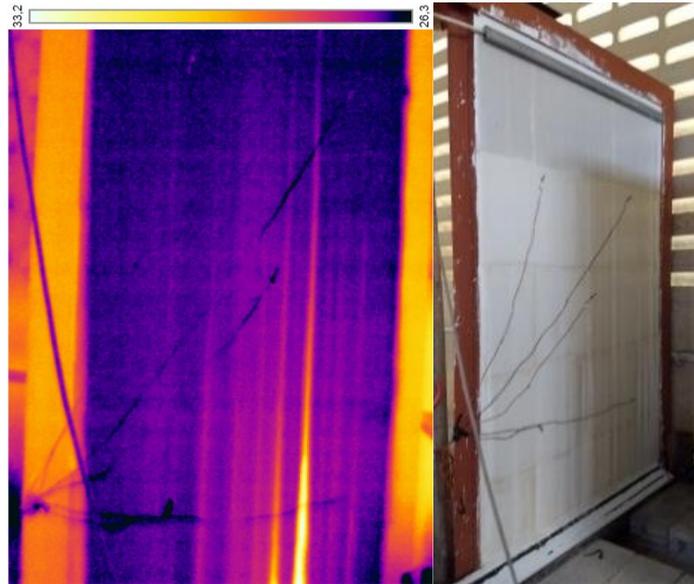
Figura 5: Face externa da alvenaria após início da ação de resfriamento com água

Durante o processo de resfriamento com os jatos de água (Figura 5), acompanhou-se ambas as faces analisando as possíveis manifestações patológicas que surgissem na alvenaria. Apenas com o primeiro ciclo não foi suficiente para causar fissuras na alvenaria, mas após aproximadamente nove minutos foi possível identificar infiltrações em dois pontos (Figura 6a) o que se é esperado devido à suscetibilidade dos blocos standard absorverem água comprovado nos testes de caracterização.

A ocorrência de infiltração foi bastante evidenciada durante o processo de resfriamento nos termogramas, tanto no aumento das manchas escuras (circuladas) das primeiras infiltrações, quanto no aparecimento de outras.

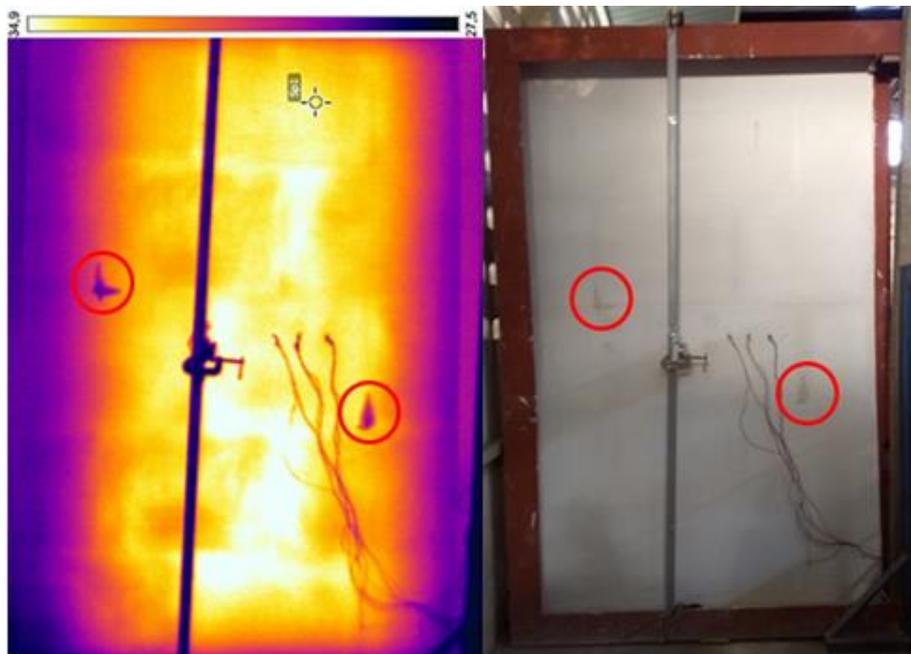
Figura 6: Face interna da alvenaria após início da ação de resfriamento com água nos instantes de (a) 16h46, (b) 17h02, (c) 17h15 e (d) 17h43.

Quanto à identificação de manifestações patológicas: Apenas um ciclo não foi suficiente para haver fissuras ou outro tipo de degradação na alvenaria de blocos de gesso standard. Porém devido à suscetibilidade desse produto à ação da água, após 9 min já foi possível identificar dois pontos de infiltração. Apesar de que devido à ação da água corrente na alvenaria durante o resfriamento não foi possível fazer leituras da temperatura da face interna da alvenaria com a câmera termográfica, pois a leitura realizada era da temperatura da água e não da superfície da parede, é interessante identificar a formação de novas manchas de umidade e acompanhar o avanço das mesmas na superfície oposta, como também visualizar uma linha de contorno dessa mancha de umidade (Figura 6b e 6c). O que confirma a eficiência da termografia infravermelha na identificação de manifestações patológicas e mais uma vez a indica como uma boa aliada no estudo sobre a durabilidade das estruturas.
