# Estudo da Ruptura Hipotética da Barragem Sul Superior

**RESUMO:** Este artigo apresenta um estudo realizado para avaliar os impactos ambientais e sociais associados a um evento de rompimento hipotético por liquefação da barragem Sul Superior. Para verificar a existência e o impacto causados por essa ruptura, foram realizadas revisões bibliográficas e estudo do PAEBM da estrutura para obtenção dos mapas de inundação e verificações das áreas afetadas com o uso do Google earth. Os resultados da simulação da mancha de ruptura permitiram concluir que os municípios afetados serão Barão de Cocais e Santa Bárbara. No município de Barão de Cocais será atingida a captação no Rio São João e consequentemente a ETA, tendo como resultado a piora na qualidade da água do manancial. Além disso a população nessa região também sofrerá impactos provenientes do alagamento total da estrutura urbana do povoado de Socorro. Em Santa Bárbara a consequência oriunda da ruptura seria o alagamento da rodovia vicinal por 800 m, próximo ao encontro do Córrego do Vieira e o Rio São João.

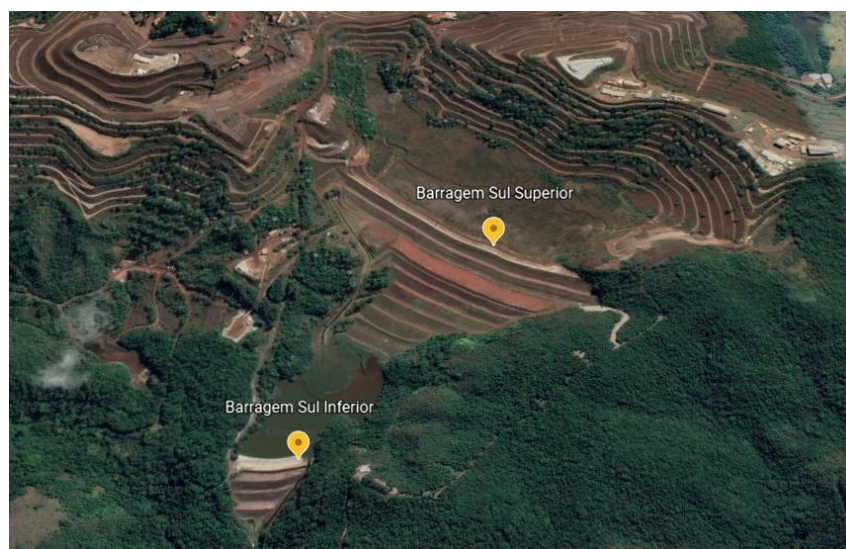
Figura 1. Localização das Barragens Sul Superior e Sul Inferior. Fonte: Google earth, 2021.

Conforme consta no PAEBM da barragem Sul Superior, para a simulação da ruptura hipotética o modo de falha utilizado foi liquefação. Admitiu-se que a ruptura da barragem implicaria no galgamento da barragem Sul Inferior no momento de chegada da onda, visto que a barragem Sul Inferior está localizada logo à jusante conforme a Figura 1.

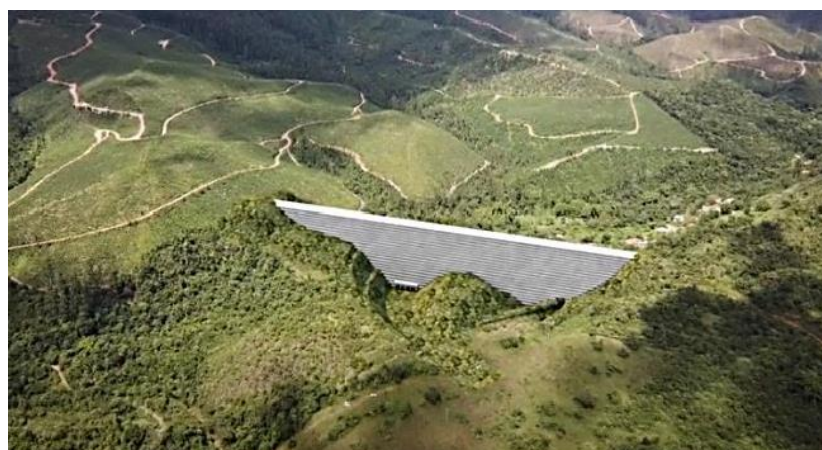
Figura 2. Estrutura de Contenção à Jusante (ECJ). Fonte: Adaptado de Plano De Mitigação De Impactos Em Estruturas e Áreas Sensíveis, PAEBM, 2021.

A extensão da ZAS tem cerca de 7,73km e compreende os municípios Barão de Cocais e Santa Bárbara (MG). Devido à implantação da ECJ, representada na Figura 2, toda a extensão da mancha de inundação limita-se à ZAS, deste modo não há ZSS.

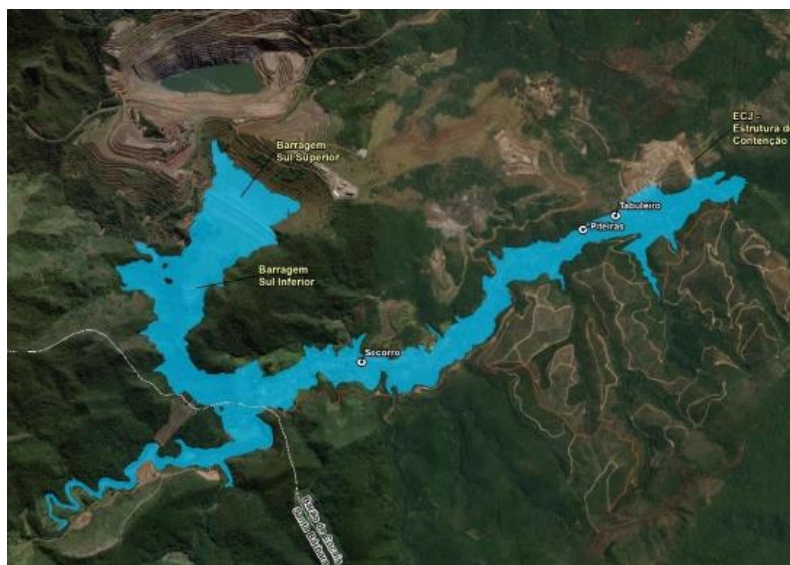
Figura 3. Mancha de inundação hipotética da Barragem Sul Superior. Fonte: Adaptado de Plano De Mitigação De Impactos Em Estruturas e Áreas Sensíveis, PAEBM, 2021.

Os resultados da modelagem da ruptura hipotética da barragem Sul Superior, Figura 3, foram extraídos do PAEBM (RL-1850DD-X-17683). Os estudos descritos objetivam a projeção de potenciais efeitos do rompimento hipotético da barragem de rejeitos Sul Superior, localizada a montante, provocando o rompimento por galgamento da barragem Sul Inferior, considerando a estrutura de contenção recentemente implantada, aproximadamente 7,5 km.
