Manifestações patológicas em vedações verticais inovadoras: origens, causas e técnicas de recuperação.

As vedações verticais inovadoras, surgem como alternativa a alvenaria tradicional, devido a busca por produtividade. O objetivo consiste em apresentar as principais causas de suas manifestações patológicas. A metodologia baseia-se na revisão bibliográfica, o critério para classificação está fundamentado no Sistema Nacional de Avaliações Técnicas (SINAT). Desta forma, escolheram-se cinco tecnologias de vedações verticais sem função estrutural que possuísem maior diversidade entre os materiais constituintes de sua composição. Os resultados da pesquisa demonstraram que dentre as manifestações patológicas incidentes, as mais recorrentes são fissuras e problemas de umidade, resultantes de deficiência no projeto e no processo de construção. As principais contribuições deste trabalho consistem em agrupar o conhecimento das manifestações patológicas mais frequentes em vedações verticais inovadoras, descrevendo as principais causas.

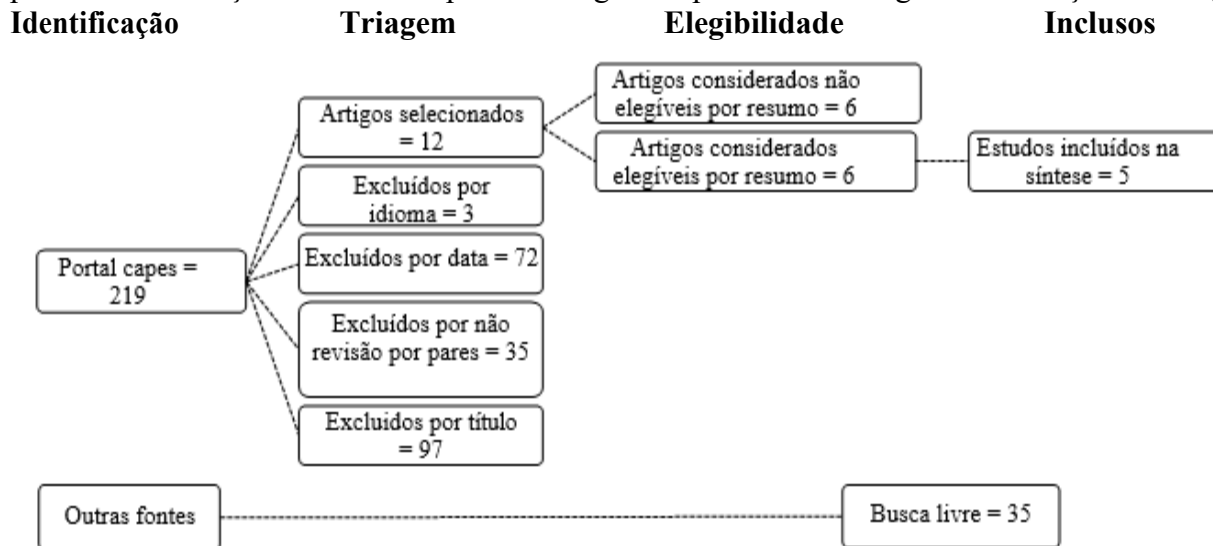
Figura 1 – Fluxograma da seleção dos artigos.

Tais palavras foram combinadas entre si para cada tecnologia pesquisada. Adicionalmente, utilizou-se os operadores booleanos “END” e “OR”, com o objetivo de delimitar os resultados das buscas. Na fase de seleção, foram incluídos os artigos revisados por pares, com até treze anos de publicação (de 2007 a 2020) e publicados nos idiomas português e inglês. Posteriormente, foram excluídos os artigos que não continham tópicos de interesse aos temas da pesquisa, por meio da leitura dos títulos e dos resumos. Acrescenta-se que foram incluídos no estudo alguns trabalhos (artigos, dissertações e teses) oriundos de busca por outras fontes como o Google Acadêmico e portais de instituições de ensino superior. A Figura 1 apresenta o fluxograma da seleção dos artigos.

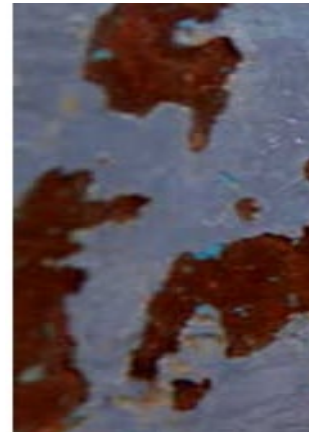
Figura 3 – Corrosão em Painel de chapas delgadas de aço

Pode-se observar no Quadro 1 que a corrosão (Figura 3) está entre as principais manifestações patológicas que ocorrem em estruturas de aço, além de deformações relacionadas à flambagem e a fraturas excessivas.
