Reparo localizado para estruturas de concreto armado: erros, acertos e reflexões

R E S U M O

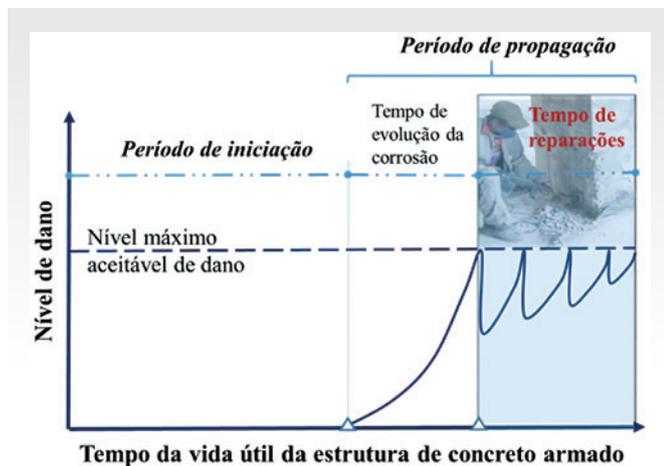
A Figura 1 mostra um esquema da vida útil das estruturas de concreto armado, evidenciando o período de iniciação que conta desde a produção da estrutura até o momento que um processo de deterioração se instala e faz a corrosão de armaduras iniciar. Em seguida, entra-se no período de propagação da corrosão, de modo que o processo evolui até atingir um

nível de dano considerado inaceitável. Após este momento, adentra-se no período da vida útil da estrutura de concreto armado que é foco deste artigo, o momento em que são necessárias ações de reabilitação, em destaque na Figura 1.

► **Figura 1**
Esquema das fases da vida útil de uma estrutura de concreto armado

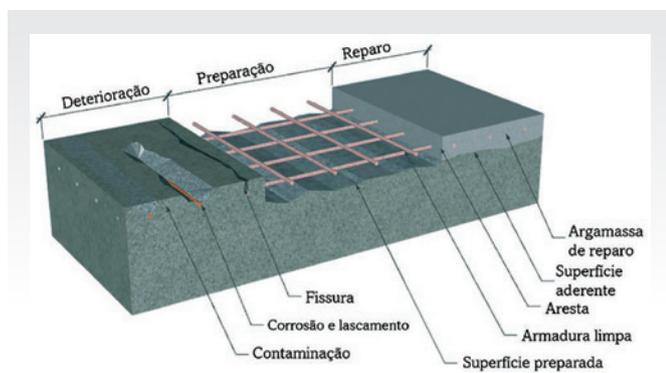
► **Figura 2**
Composição de um sistema de reparo localizado
Fonte: Adaptado de Helene (1992) e Emmons e Vaysburd (1996)

A realização de reparos localizados é uma das técnicas mais difundidas para recuperação de estruturas de concreto armado. O procedimento busca interromper o processo anódico na área reparada, restaurando a condição passiva das armaduras pela substituição do concreto contaminado por argamassa ou graute de reparo. As etapas para realização do reparo estão ilustradas na Figura 2.

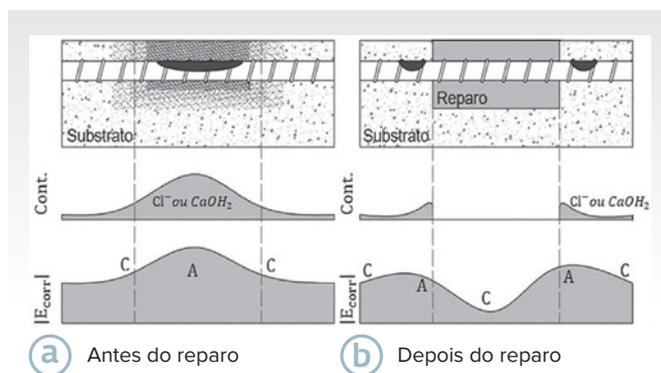
► **Figura 3**
Esquema da ocorrência típica do ânodo incipiente
Fonte: Adaptado de Ali *et al.* (2018)

Ainda assim, tem-se notado a ocorrência de corrosão na vizinhança do reparo pouco tempo depois de sua execução, mesmo nos casos em que a intervenção tenha sido realizada em estrita conformidade com as prescrições técnicas e normativas, conforme ilustrado na Figura 3. Essa deterioração precoce em reparos localizados é usualmente denominada ânodo incipiente.

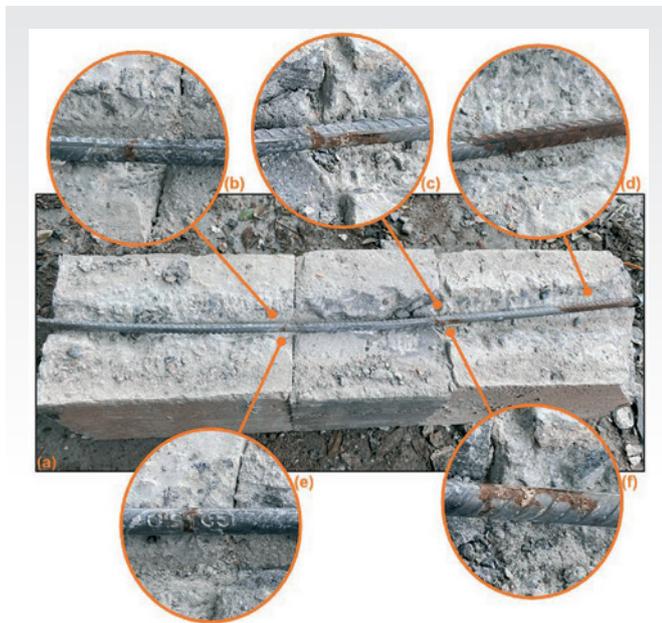
► **Figura 4**

Na inspeção destrutiva das armaduras na amostra reparada, observou-se a deterioração severa no interior do substrato, em especial no lado direito da amostra, conforme apresentado na Figura 4-d. Por outro lado, também se observou concentração de corrosão na zona de transição (Figura 4-b, c, e, f),

Inspeção destrutiva de corpo de prova com substrato contaminado por cloretos após reparo (a) visão geral do corpo de prova; (b), (c) e (d) ampliação da região de cima da armadura; (e) e (f) ampliação da região de baixo da armadura

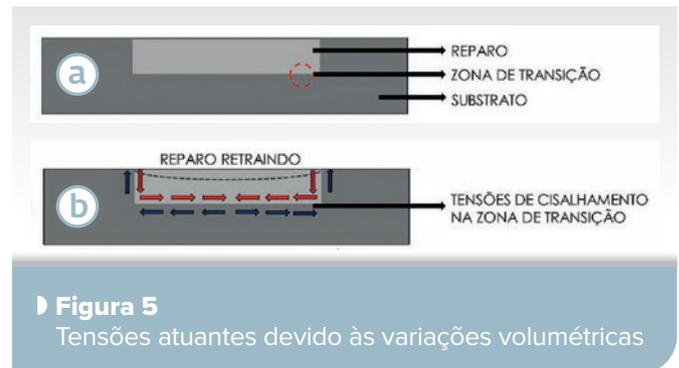
► **Figura 5**

Tensões atuantes devido às variações volumétricas

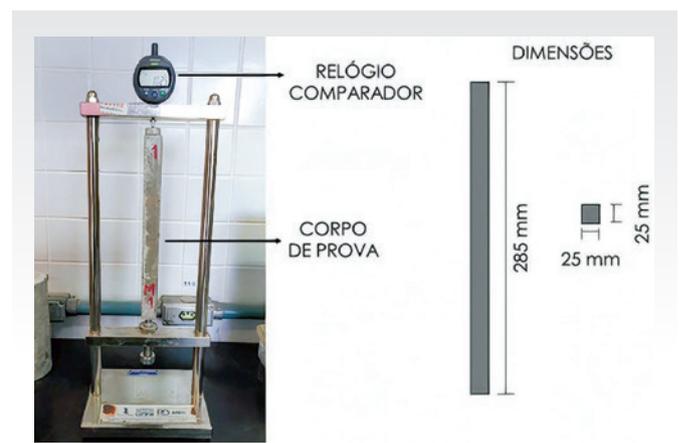
► **Figura 6**

Aparato para leitura da variação linear dimensional

Um ensaio utilizado para avaliar a estabilidade dimensional em argamassas é apresentado na Figura 6, de modo que a variação linear dimensional (VLD) é obtida usando prismas de 25x25x285 mm. Com a VLD analisa-se a estabilidade dimensional em distintos tipos de cura. Sobre este tema, o ACI 546.3R recomenda que MRs devam apresentar retração < 0,10%.

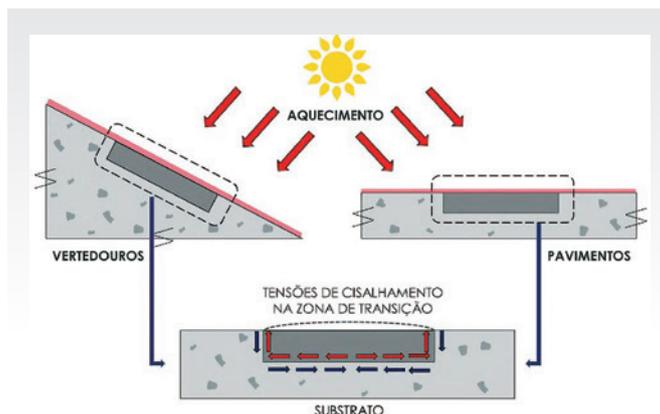
A compatibilidade térmica é de extrema importância em situações onde há flutuações de temperaturas. A Figura 10 exemplifica dois tipos de estruturas de concreto que estão, geralmente, expostas a ciclos de aquecimento e resfriamento, secagem e saturação, e, em alguns casos, ao choque térmico (aquecimento seguido de resfriamento brusco).

► **Figura 10**
Efeitos do aquecimento em estruturas reparadas

Dentre as propriedades térmicas, CET é dado pela variação dimensional (linear e/ou volumétrica) ocasionada pela mudança de 1°C de temperatura. O concreto é um material cimentício multifásico formado por materiais com distintos CET. Essa propriedade é influenciada pelo volume de agregados na mistura, % de vazios, % de umidade, presença de MCS, entre outros. Em técnicas de reparo que estão expostas às intempéries ambientais, como vertedouros de barragens com comportas fechadas e pavimentos (Figura 10), o aquecimento gerado pela radiação solar tende a aquecer a superfície. A propagação desta energia em forma de calor na estrutura irá depender do coeficiente de condução térmica (CCT). Em condições das quais há uma incompatibilidade entre o CET do MR e o substrato de concreto (ver Figura 10), variações dimensionais distintas irão surgir e ocasionar uma concentração de tensão na ZT.

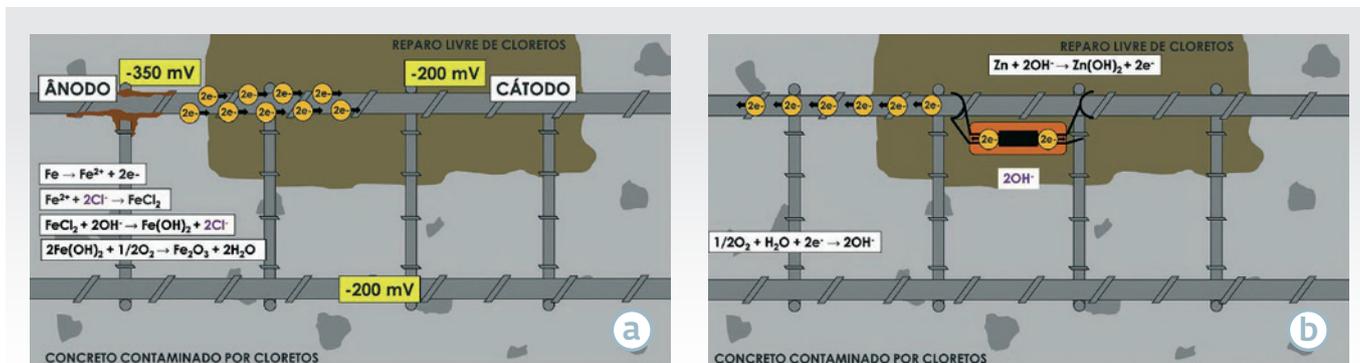
► **Figura 11**

A formação de ânodos incipientes (Figura 11-a) pode levar a falhas prematuras em até menos de 5 anos depois da intervenção por reparos localizados. Neste contexto, um caminho para evitar falhas em curto espaço de tempo é o uso da proteção catódica por par galvânico a partir

Efeito da proteção catódica com pastilhas de zinco: (a) corrosão típica de falha adjacente ao reparo; (b) reparo com proteção catódica por par galvânico

de pastilhas de zinco, como mostra a Figura 11-b.

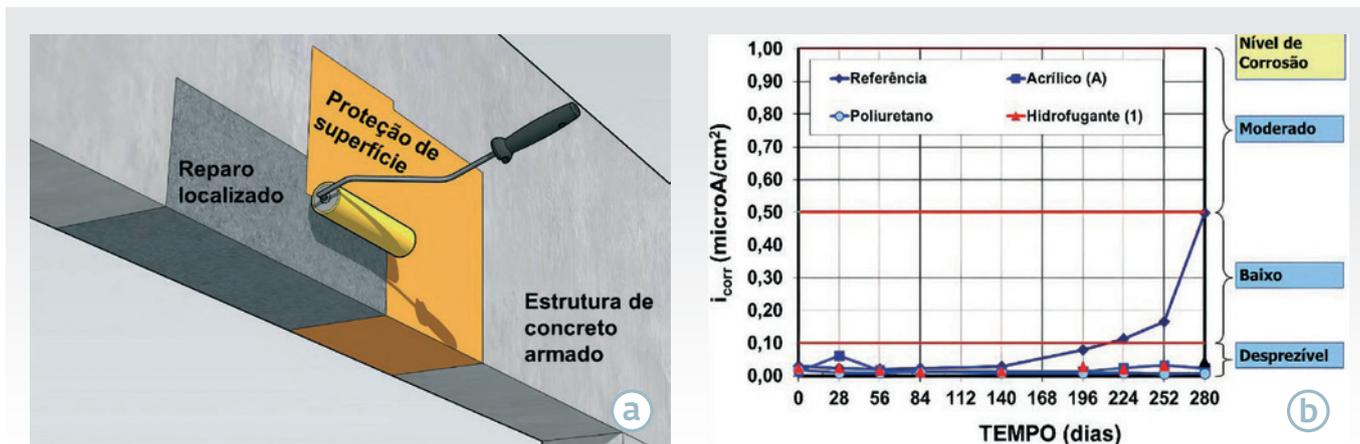
► **Figura 12**

Um caminho para obter estruturas de concreto armado reparadas e com vida útil residual estendida é proteger a superfície dos elementos após a execução dos reparos localizados (Figura 12-a). Esta indicação é importante porque,

(a) Proteção de superfície na estrutura após a execução de reparos localizados; (b) Efeito da proteção de superfície na redução da corrente de corrosão

estando a estrutura com o processo de corrosão de armaduras instalado (mas agora reparado nos pontos críticos), o efeito da proteção de superfície é desacelerar a corrosão de armaduras pela restrição do ingresso de água e/ou oxigênio para o interior do concreto. Esta afirmação é correta porque a cinética das reações de corrosão de armaduras é altamente dependente da quantidade de eletrólito nos poros do concreto. A Figura 12-b evidencia a eficácia de alguns sistemas de proteção de superfície quando aplicados sobre uma estrutura de concreto armado contaminada com 1% de cloretos.
