Congresso Brasileiro de Patologia das Construções

DEGRADAÇÃO DE PLACAS CERÂMICAS EM REVESTIMENTO EXTERNO DE FACHADAS: UMA BREVE ABORDAGEM

Fábio Júnior Vieira¹, Angélica Koppe²; Francisco Roger Carneiro Ribeiro³; Bárbara Jordani^{1,3}

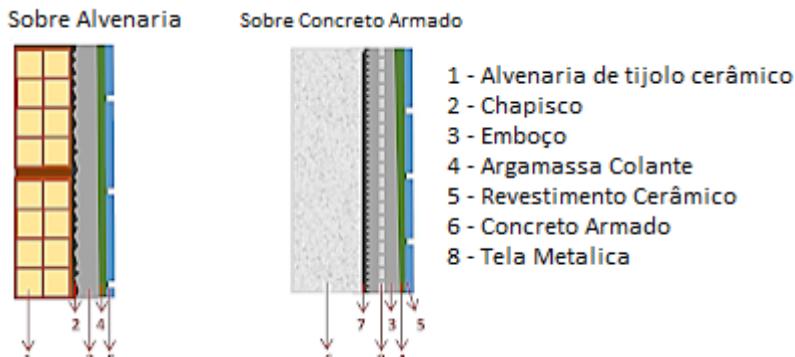
Figura 1 - Camadas dos Revestimentos Cerâmicos de Fachadas

De modo geral, os Revestimentos Cerâmicos de Fachadas (RCF), definem-se como o conjunto de camadas unidas à base da fachada da edificação (estrutura de concreto e/ou alvenaria), conforme Figura 1, e como camada externa de placas cerâmicas, fixadas por materiais adesivos. Comercializada com diversas formas, texturas e cores, estes materiais transformaram-se em um elemento versátil trazendo personalidade para as edificações. Mas não é somente por razões estéticas que estes revestimentos estão entre os elementos mais procurados, além de serem duráveis e possuírem facilidade de limpeza.

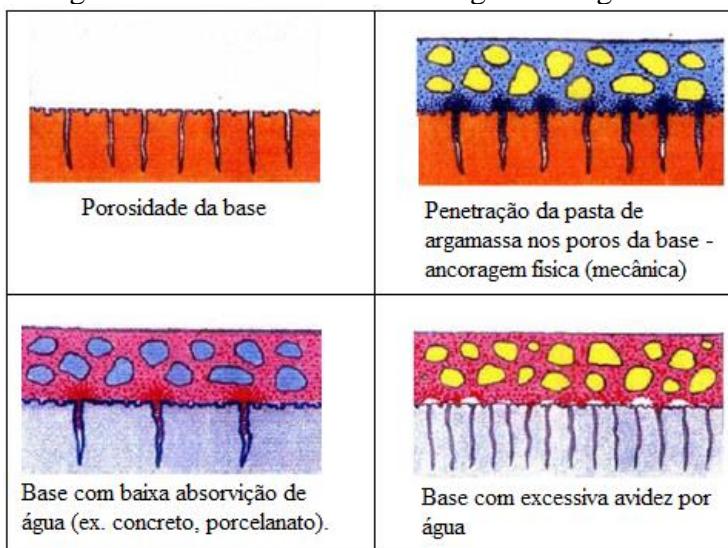
Figura 2 - Mecanismos de ancoragem da argamassa

Segundo Silva (2018), o mecanismo de aderência se dá em duas etapas distintas, intrínsecas relacionadas e consecutivas: a adesão inicial e a aderência. A primeira ocorre no momento em que a argamassa em seu estado fresco é inserida sobre o substrato poroso e a segunda desenvolve-se ao longo do progresso da hidratação dos aglomerantes presentes na argamassa. Freitas, Carasek e Cascudo (2014) complementam que a ancoragem física (Figura 2) é ligada à penetração, já o endurecimento da fase líquida da pasta nos poros dos materiais do revestimento ou da base, refere-se a um fenômeno decorrente do intertravamento dos cristais de etringita no interior dos vazios do material. A complementar, os autores trazem a importância que o intertravamento mecânico depende da extensão de aderência, sendo a razão entre a área total possível de ser unida e a área de contato efetivo.
