XVII Congresso Internacional sobre Patologia e
Reabilitação das Construções

Impacto das intervenções dos usuários no estado de conservação e desempenho de um edifício modernista

Impact of users interventions on the state of conservation and performance of a modernist building

Tatiana Renata Pereira JUCÁ¹, Lara Monalisa Alves dos SANTOS², Catarina Moraes de Oliveira
SOMBRIO³, Janes Cleiton Alves de OLIVEIRA⁴, Vanda Alice Garcia ZANONI⁵

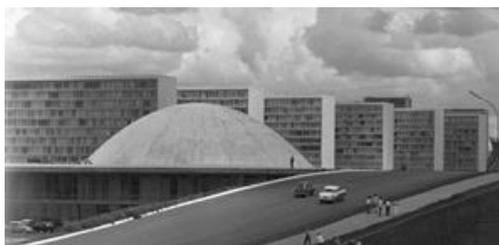
Figura 1 - Fachadas dos Edifícios Públicos da Esplanada dos Ministérios a época da inauguração, 1960.

Neste contexto, o objetivo deste artigo é avaliar o estado de conservação e os danos decorrentes das adaptações ao uso efetuadas pelos usuários na envoltória do Bloco O, edifício que compõe o conjunto de edificações da administração pública federal da Esplanada dos Ministérios (Figura 1), na capital do Brasil, Brasília – DF. Projetado por Oscar Niemeyer, o edifício em análise é um exemplar do período modernista inaugurado na década de 1960, quando os conceitos de durabilidade, vida útil e desempenho não eram tratados na fase de projeto e execução.
