CONPAT2021 BRASIL

XVI CONGRESO LATINOAMERICANO DE PATOLOGÍA DE LA CONSTRUCCIÓN y
XVIII DE CONTROL DE CALIDAD EN LA CONSTRUCCIÓN

19, 20 Y 21 DE OCTUBRE DEL 2021

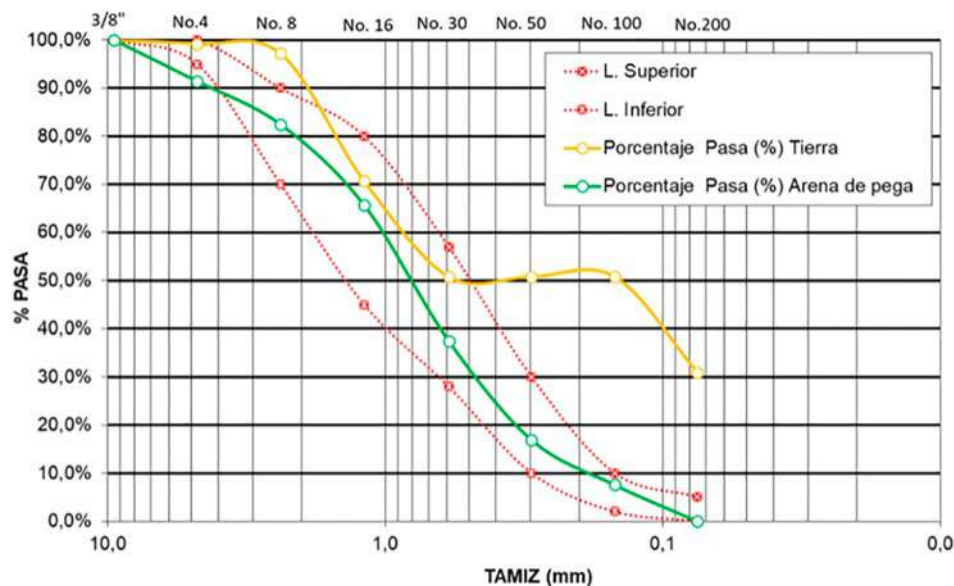
Para el análisis granulométrico de la tierra y la arena de pega se tomó una muestra de 2000 gramos por cada material a analizar, posteriormente, de cada muestra cuarteada, fue tomada una muestra de 500g, las cuales fueron secadas al horno durante 24 horas a una temperatura constante de $110^{\circ}\text{C} \pm 5^{\circ}\text{C}$, una vez secas las muestras, estas fueron sometidas a un proceso de vibrado de manera independiente con una serie de tamices de diámetros variable en disposición vertical. Una vez analizados los pesos, se obtuvo los porcentajes de arena de pega y tierra retenidos y pasantes en cada tamiz, con lo cual se determinaron las curvas granulométricas y sus respectivos módulos de finura equivalentes a 2,98% para la arena y de 1.80% para la tierra; a partir de lo anterior se estimó entonces que la arena corresponde a una arena media y la tierra a un suelo fino granular según la norma ASTM D422 (ASTM, 2007a) (Figura 1).

Figura 1. Curvas granulométricas de tierra y arena de pega.

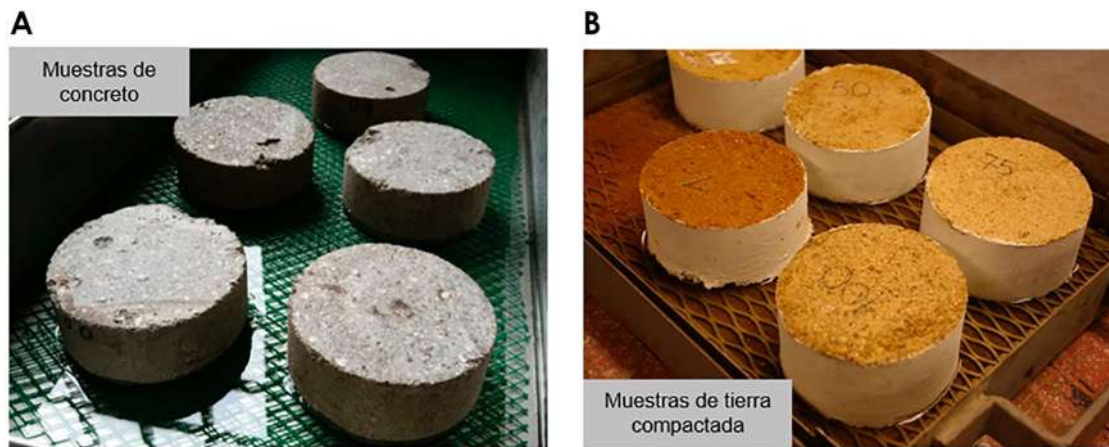
Para la segunda etapa relacionada con el análisis de succión capilar bajo parámetros de las normas ASTM C1585-04 (ASTM, 2007b) y UNE PrUNE 83.982 (UNE, 2007) mediante el uso de probetas cilíndricas con radio de 0.05 m y altura de 0.05 m, se determinaron el coeficiente de absorción capilar (1), la porosidad (2) y la resistencia a la penetración de humedad (3) de mezclas para CTC y cilindros de mortero (Figura 2).

Figura 2. A) Muestra cilíndricas de mortero; B) Muestras cilíndricas de tierra compactada bajo análisis de succión capilar.

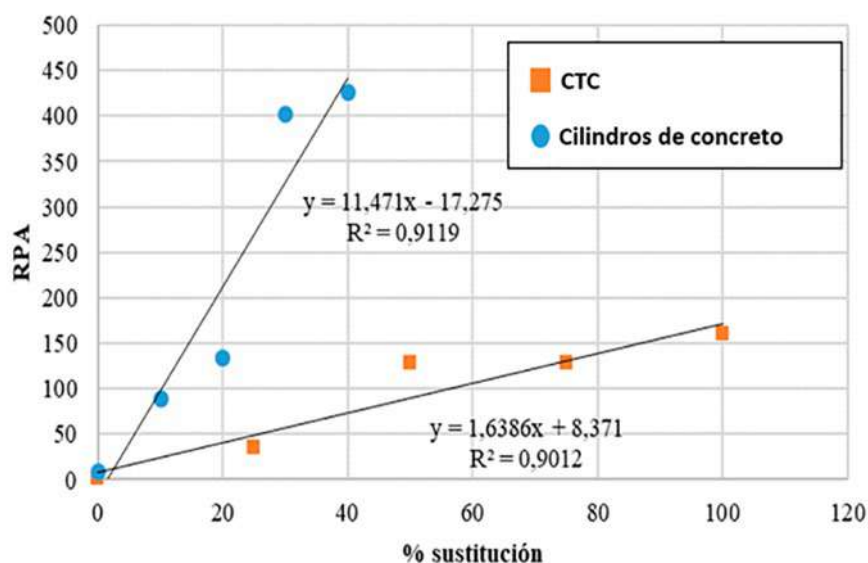
Con el fin de verificar la influencia del porcentaje de sustitución de emulsión en el RPA del BTC y de los cilindros de mortero se realizó una correlación de los parámetros estudiados (Figura 3).

Figura 3. Correlación entre la sustitución y la RPA.

En la Figura 3 se muestra que la sustitución de emulsión es notablemente más efectiva con los cilindros de mortero presentando una tendencia preponderantemente lineal, ya en el caso de los

CTC mejora el RPA sin embargo su mejoría no llega a ser tan notable ya que la pendiente de su línea de tendencia es notablemente más baja.

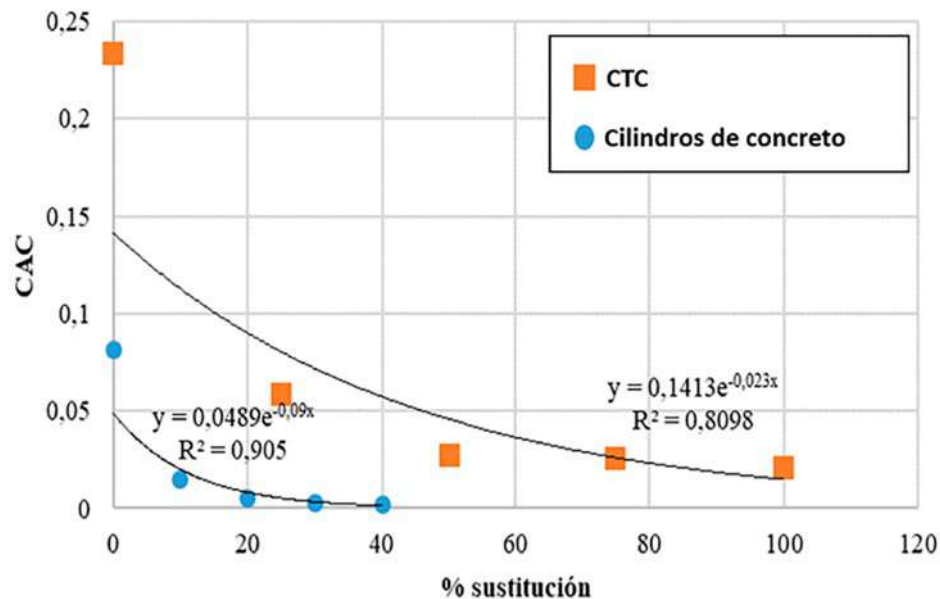
De igual forma fue analizada la relación entre el CAC y el porcentaje de sustitución de emulsión para el CTC y los cilindros de mortero (Figura 4).

Figura 4. Correlación entre la sustitución y el CAC.

La variación del CAC en función del porcentaje de sustitución de emulsión presenta un comportamiento exponencial para los cilindros de mortero, ya que a medida que aumenta el porcentaje de sustitución de emulsión disminuye de forma notable el CAC con los dos materiales estudiados. La sustitución de emulsión se mostró más efectiva con los cilindros de mortero como fue mostrado en la Figura 5, la pendiente de la línea de tendencia es más elevada cuando es comparada al CTC, llegando a valores de CTC más bajos con un menor porcentaje de emulsión. De igual forma la variación de la porosidad en función del porcentaje de sustitución de emulsión presenta un comportamiento exponencial para los cilindros de concreto como visualizado en la Figura 5.

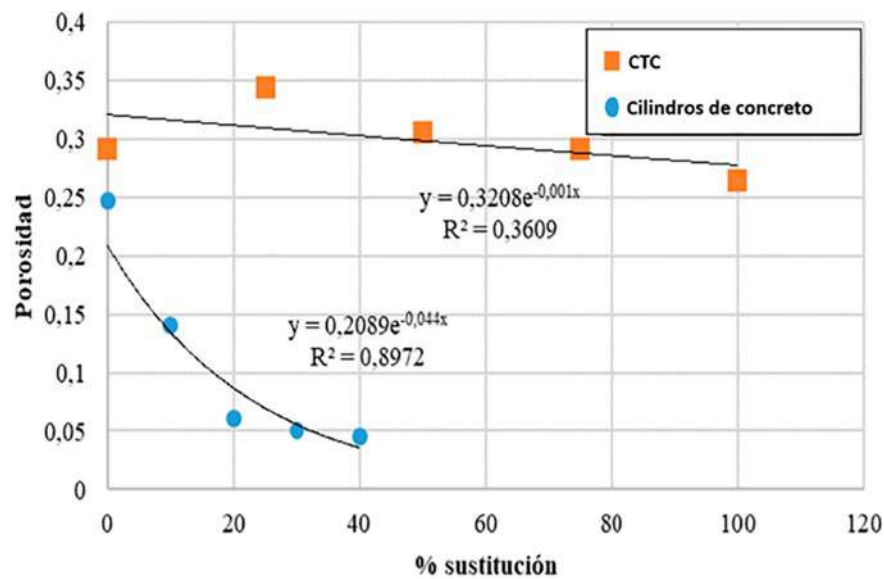
Figura 5: Correlación entre la sustitución y la porosidad.

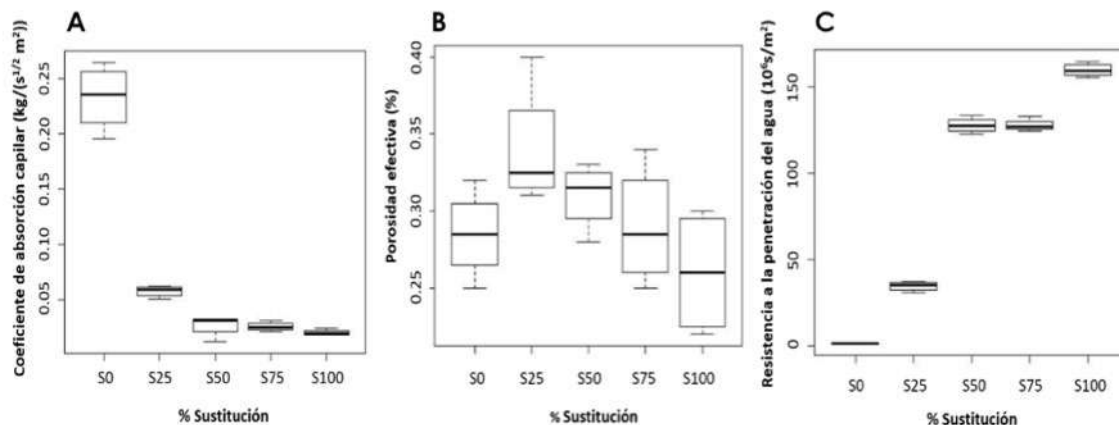
En la Figura 6 se presentan los *boxplot* relacionados a CAC, porosidad efectiva y RPA en función de los porcentajes de sustitución de emulsión.

Figura 6: Boxplot: A) CAC, B) Porosidad efectiva y C) RPA.

Dadas las correlaciones mostradas en la Figura 6, las disminuciones más grandes de porosidad se presentaron con los bloques de concreto, esto debido a ser un material más homogéneo cuando comparado al CTC. En el caso de los CTC las disminuciones de porosidad fueron más bajas debido a que es un material más heterogéneo lo que explica la baja efectividad de la reducción de la porosidad.

Como fue mostrado en la Figura 6A, la referencia y la adición de emulsión del 25% fueron las mezclas que presentaron diferencia significativa con los otros porcentajes analizados. La adición del 50%, 75% y 100% de emulsión no presentaron diferencia significativa entre ellas, por lo tanto, después del 50% de adición no es tan funcional continuar aumentando la emulsión en el material para reducir el coeficiente de absorción capilar.

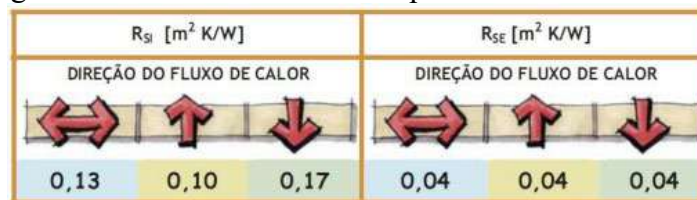
R_{se} e R_{si} – resistências superficiais externa e interna, respectivamente obtidas na Figura 1 abaixo.

Figura 1 – Resistência térmica superficial interna e externa

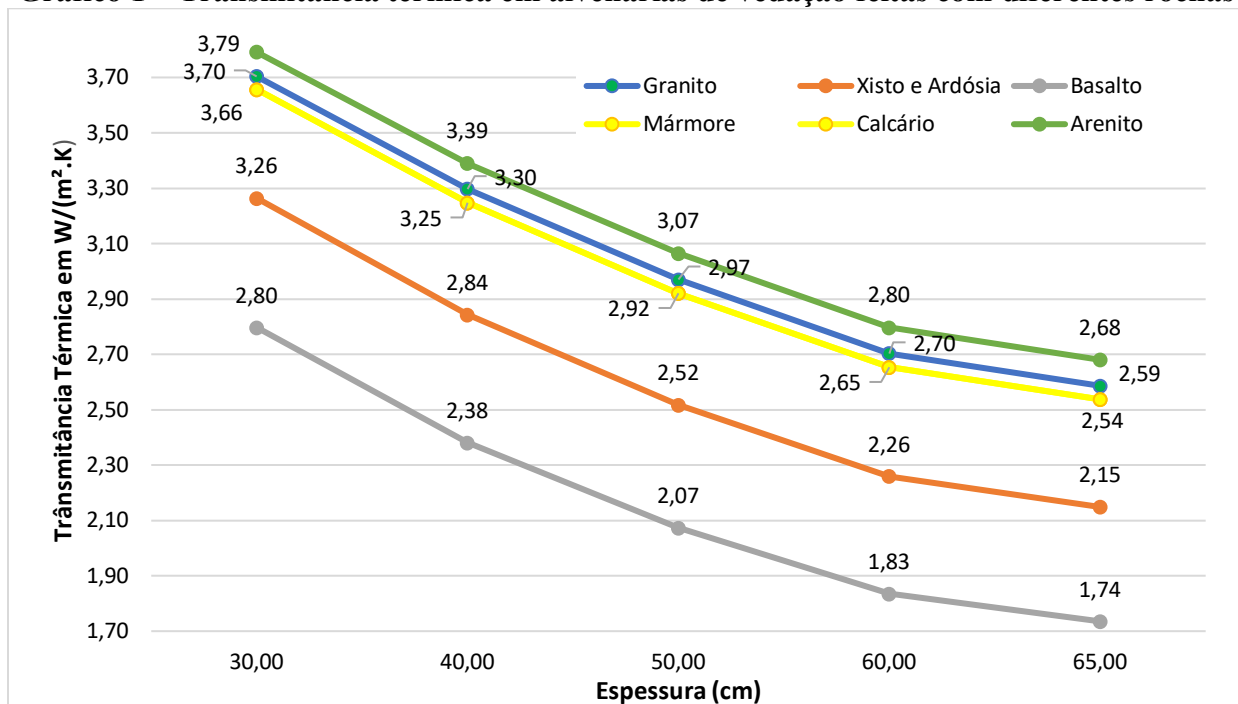
O Gráfico 1 expõem os resultados de transmitância térmica em alvenaria de vedação realizada com diferentes rochas com junta de assentamento considerando a resistência térmica da Tabela 4.

Gráfico 1 – Transmitância térmica em alvenarias de vedação feitas com diferentes rochas

Observa-se que os valores de transmitância térmica (U) variam de 1,74 W/(m².K) para o basalto, com 65cm de espessura a 3,79 W/(m².K) para o arenito, com 30cm de espessura. Assim, é visto que quanto maior a espessura e menor a condutividade térmica, menor é o resultado da transmitância térmica.

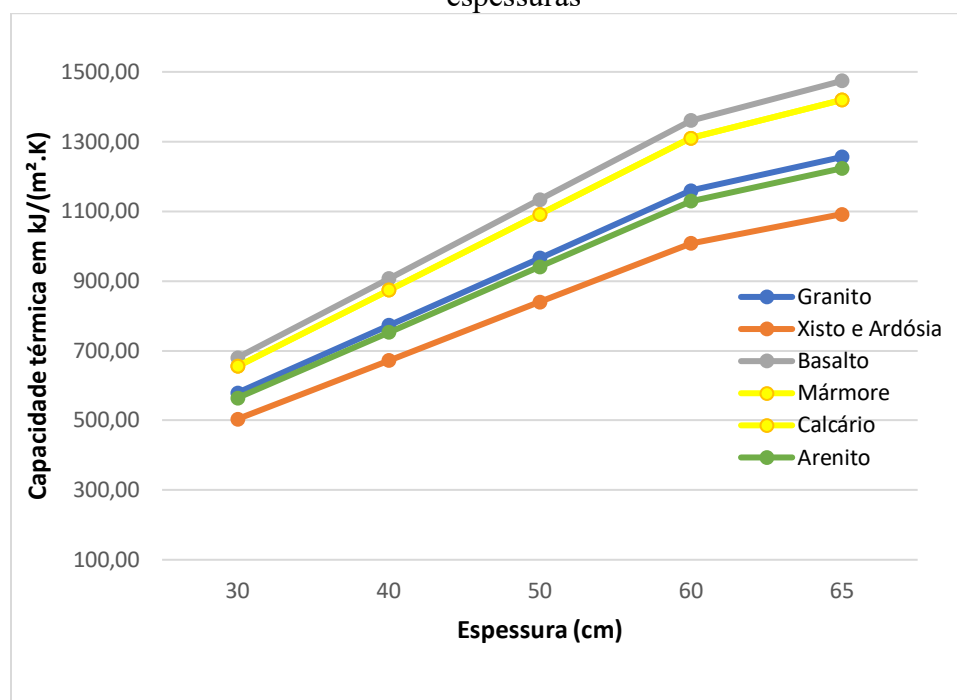
Gráfico 2 - Capacidade térmica em alvenarias de vedação feitas com diferentes rochas e espessuras

Analisando os resultados, observa-se que para todos diferentes sistemas de vedação em rocha atendem o requisito mínimo da Norma 15575-4 (ABNT, 2013) para capacidade térmica nas Zonas 1, 2 e 3 possuindo valores superiores a 130 kJ/(m².K). O menor valor é de 504 kJ/(m².K) do xisto e ardósia, com 30cm de espessura, sendo 3,8 vezes maior que o requisito mínimo da norma de 130 kJ/(m².K). Também é visto quanto maior a espessura maior a capacidade térmica. Com isso, todas as rochas analisadas se mostram com uma grande capacidade térmica, precisando de bastante quantidade de calor para variar em 1K/m² sua temperatura, e isso é devido a seu elevado calor

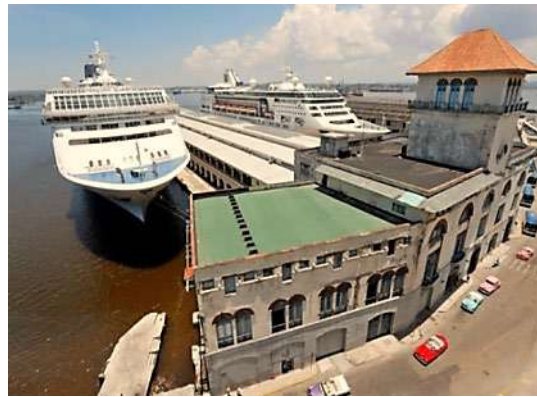
Figura.1. Vista de la terminal de cruceros en la bahía de la Habana. La estructura de hormigón armado arriba a la derecha es la que está siendo sometida a los trabajos de ampliación.

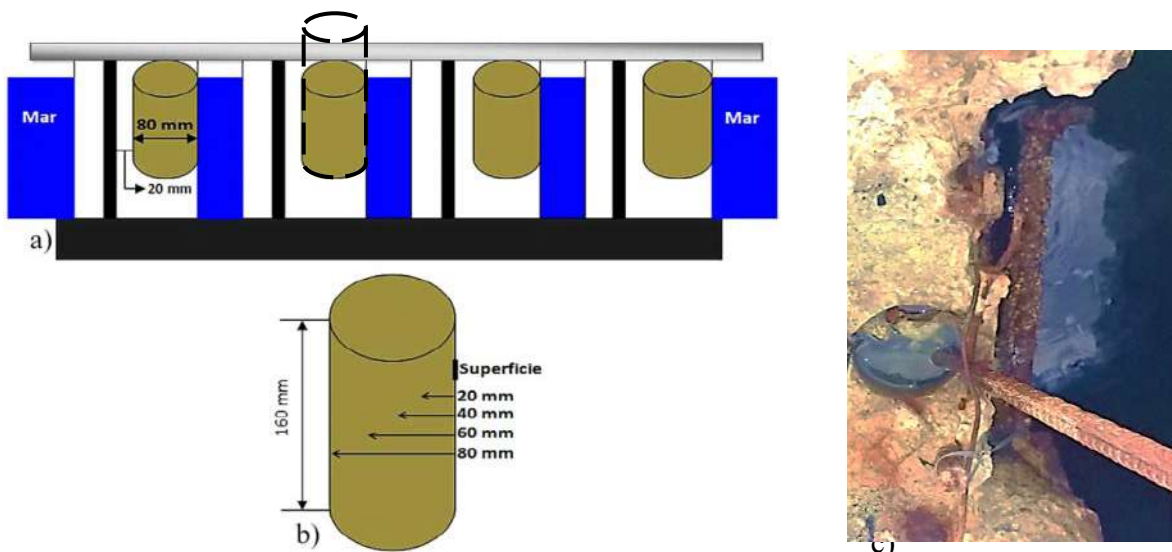
Siete probetas de hormigón simple en forma cilíndrica es decir, sin aceros de refuerzo de 80 mm de diámetro y 300 mm de altura, fueron extraídas de 7 pilotes expuestos a diferentes condiciones de exposición frente al agua de mar de la bahía de la Habana (Figura. 2 a) y c) haciendo uso de una máquina de extracción de testigos de marca WE de fabricación china. El pilote 5 estuvo más sometido a las condiciones de marea y salpicadura, debido a que se encontró en la parte más exterior que sostiene la loza armada. El espesor de recubrimiento de hormigón usado en los pilotes durante la construcción de la bahía es alrededor de los 100 mm (Figura 2 a).

Figura.2. Esquemas y figura que muestran cómo fue realizada la toma de las probetas cilíndricas en la terminal, a) y c), así como sus dimensiones, b).

Posteriormente, las probetas fueron cortadas con una sierra de tungsteno de marca CUSHION CUT de fabricación estadounidense. De esta manera, las probetas cilíndricas quedaron con una dimensión de 80 mm diámetro por 160 mm de altura (Figura. 2 b). Se trata de la zona donde la superficie de los pilotes estuvo en contacto con el agua de mar para la evaluación completa de la penetración de iones cloruro.

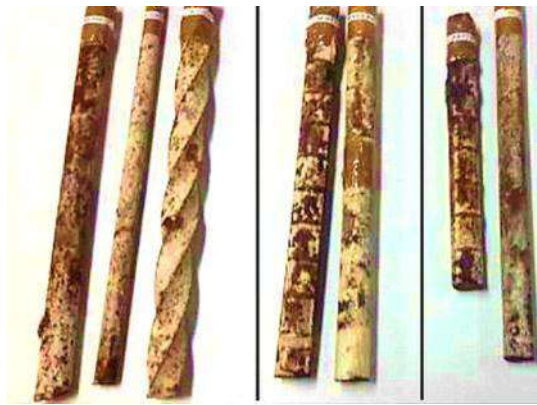
La observación visual de algunos de los aceros de refuerzo extraído de las probetas, permite confirmar la casi no ocurrencia del fenómeno de la corrosión (Figura 4). Es de notar que estos aceros de refuerzo presentaron diferentes conformaciones. Las costras observadas de color carmelita y de espesores muy bajos, obedecen a la formación de sales de cloruro de hierro, sobre todo la de FeCl_3 . Esta sal, originada de la ruptura de la capa pasiva en el proceso electroquímico del fenómeno de la corrosión debido a la influencia de los iones cloruro, es la que tiende a reaccionar con el hidróxido (OH^-), originado en el proceso de reducción catódica del oxígeno a partir de la conocida reacción: $\text{O}_2 + 2\text{H}_2\text{O} + 4\text{e}^- \rightarrow 4\text{OH}^-$. Al no existir una reducción considerable del oxígeno debido a su solubilidad muy baja y más en agua de mar, no se garantiza una concentración crítica del ion hidróxido capaz de reaccionar con la sal de FeCl_3 para de esta manera originarse los productos de corrosión correspondientes (Troconis et al 1997).

Figura. 4. Observación

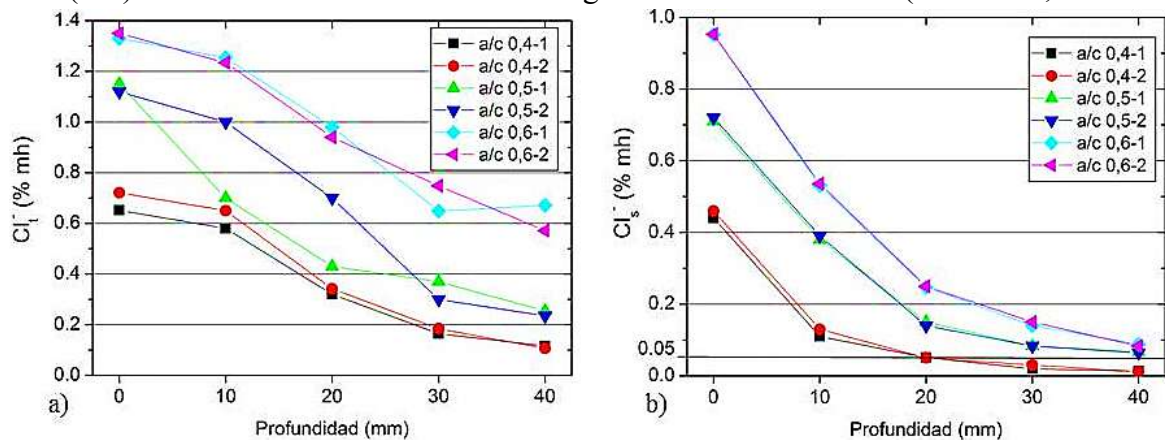
Es de notar, como la penetración de los iones cloruro totales (Cl_T^-) (Figura 5 a) y solubles (Cl_S^-) (Figura 5 b), presentaron un comportamiento aparentemente difusivo en probetas de hormigón armado (200 x 200 x 200 mm) para las tres relaciones agua/cemento 0,4; 0,5 y 0,6 (espesores de recubrimiento 20 y 40 mm) expuestas durante tres años de exposición en un sitio a 20 m desde la línea costera en el litoral norte de La Habana. La deposición promedio anual de sales de iones cloruro fue de 770 $\text{mg/m}^2\text{d}$ determinada por el captador del paño seco y de 1848 $\text{mg/m}^2\text{d}$ estimada por el captador de la vela húmeda. A tal punto que, en los meses más invernales de Cuba

Figura.5. Comportamiento de la penetración de iones cloruro en el sitio costero de La Habana.

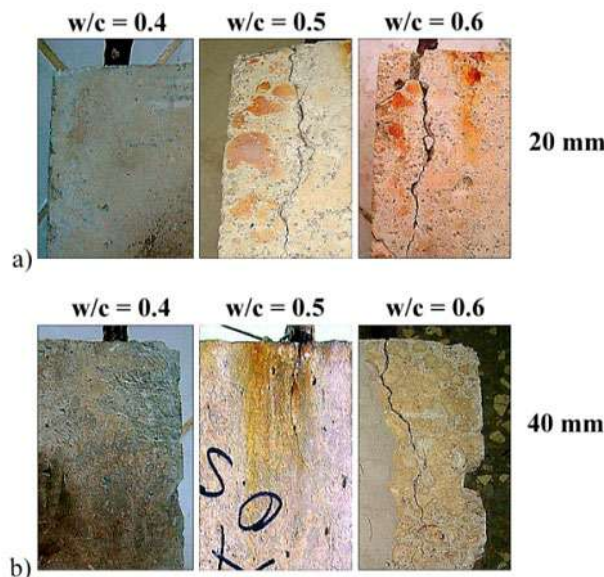
De acuerdo con la observación visual de las probetas, es de notar a simple vista la formación de grietas longitudinales paralelas a los aceros de refuerzo debido a la fuerza de expansión que ejercen los productos de corrosión (óxidos metálicos) de forma perpendicular a la superficie, siendo más significativo para un espesor de recubrimiento de 20 mm (Figura 7 a y b).

Figura. 7. Observación visual de las probetas para ambos espesores de recubrimiento de hormigón, 20 y 40 mm.

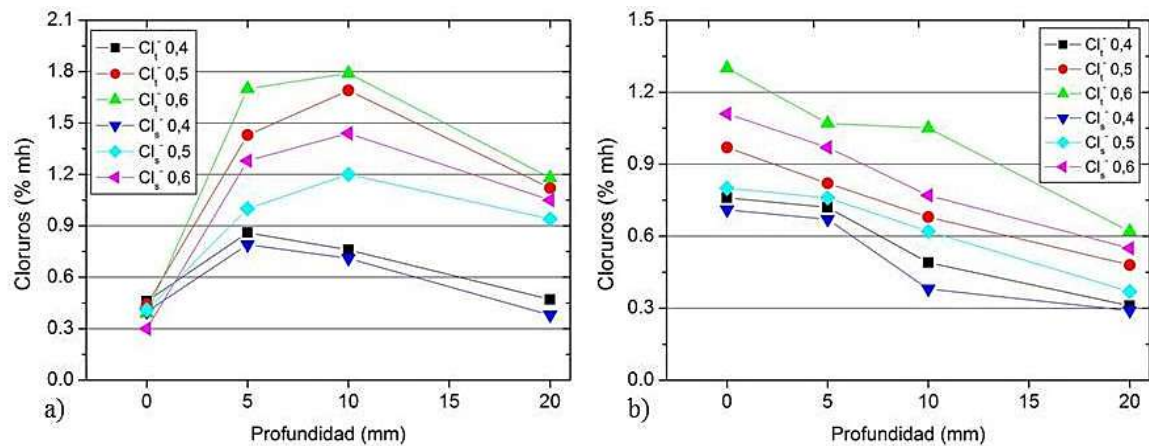
Figura. 7. Comportamiento de la penetración de iones cloruro, a) condiciones reales de exposición a la atmósfera, b) inmersión total en la disolución salina al 3%.

Sin embargo, para la condición de inmersión total en la misma disolución salina simulando agua de mar, es de apreciar un comportamiento aparentemente difusivo para las tres relaciones agua/cemento 0,4; 0,5 y 0,6 (Figura 7 b), como sucedió en las probetas anteriores, en el edificio, pero no en los pilotes de la terminal (Castañeda, et al 2005). Se confirma que, al no ser un hormigón elaborado con arena y agua de mar, es de esperar un comportamiento difusivo en cuanto a la penetración de iones cloruro, ya sea desde la superficie o partir de una cierta profundidad precedido del ciclo de humectación y secado.

Sin embargo y como aspecto curioso, es de notar como estos mismos hormigones pero en probetas de diferentes dimensiones (315 x 80 x 80 mm, espesor de recubrimiento de hormigón = 20 mm) y sometidos a ensayos acelerados bajo condiciones reales de exposición a la atmósfera, a partir de la aplicación de un spray salino de NaCl al 3% diariamente en horas de la mañana, el comportamiento de la penetración de iones cloruro resultó diferente a los referidos anteriormente y también al de los pilotes sumergidos totalmente en agua de mar (Figura 7 a). Se aprecia además, la clara existencia del proceso de humectación y secado (cristalización de la sal).

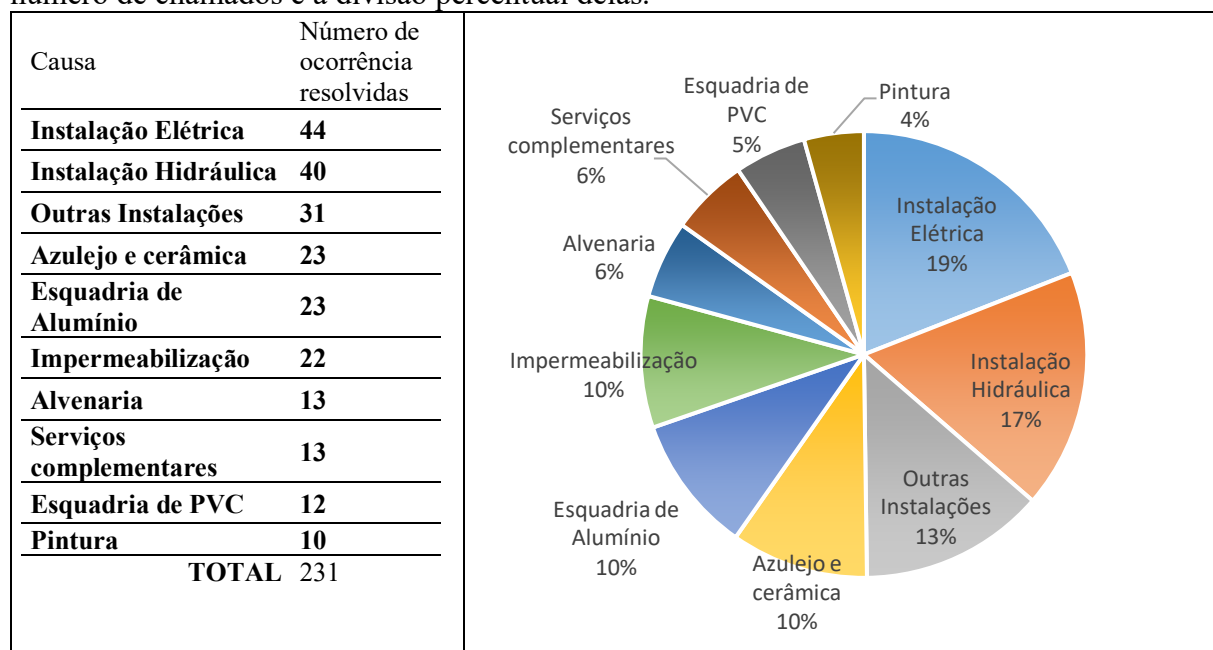
Figura 1: Principais causas vinculadas as ocorrências de assistência técnica no empreendimento C

Conforme a Figura 1, pode-se dizer que a principal falha no empreendimento C ocorre nas instalações elétricas, representando 19% dos principais chamados atendidos no pós-obra. Entre os vícios apresentados estão: falha nos disjuntores, curto em luminárias, tomadas e interruptores com defeitos ou apresentando curto, iluminação de emergência, instalação em desacordo com o projeto, interfonos danificados e troca de materiais.

O Empreendimento C possui o habite-se mais recente e teve um total de 298 ocorrências atendidas entre os anos de 2017 e 2018, sendo 231 destas solicitações, aproximadamente 77%, com suas causas geradoras das manifestações patológicas enquadradas entre as principais razões para os chamados de assistência técnica nesse empreendimento. Dentre as causas estão problemas com instalações (elétricas e hidráulicas), revestimentos, esquadrias, impermeabilização, alvenaria de vedação e serviços complementares, sendo apresentada pela Figura 1, as dez causas com o maior número de chamados e a divisão percentual delas.

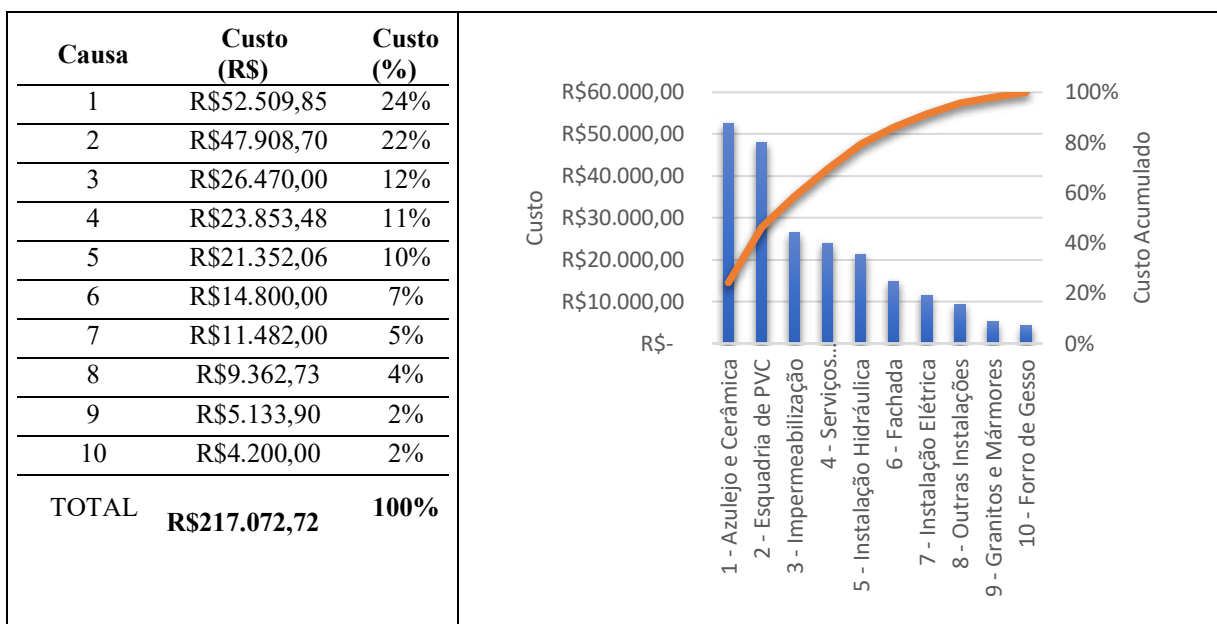
Figura 2: Principais custos relacionados as causas geradoras das ocorrências de assistências técnica no empreendimento C

Observa-se que os reparos realizados devido a falhas nos revestimentos cerâmicos, causa que despendeu maior custo no empreendimento C, está na quarta colocação em relação ao número de chamados. Este custo elevado foi gerado principalmente por uma demanda, sendo ela a troca de todo revestimento do piso na área da piscina externa onde ocorreu a falha de armazenamento do material durante o período de obra gerando fissuras no material.

A análise de custos (Figura 2) ilustra os dez grupos que obtiveram os maiores valores despendidos pelo setor para a resolução dos chamados de assistência técnica. Além disso, estão demonstrados os percentuais que cada causa representa de desembolso dentre esses relacionados. Pode-se visualizar que os custos de reparos em azulejos e cerâmica é o que tem maior impacto no custo de assistência técnica deste empreendimento

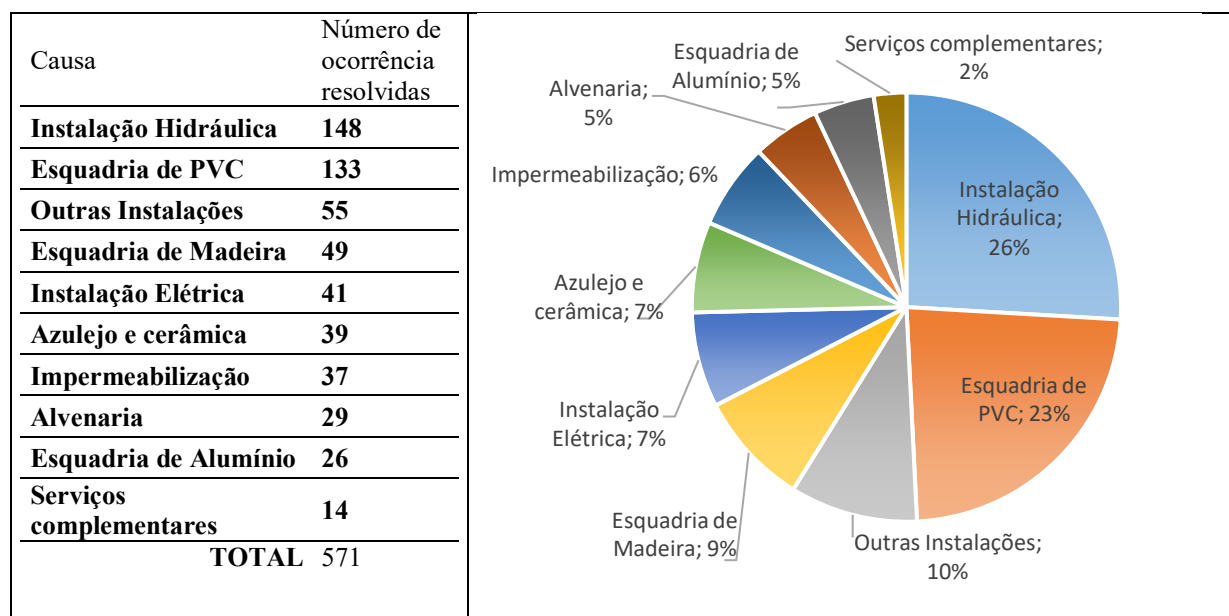
Figura 3: Principais causas vinculadas as ocorrências de assistência técnica no empreendimento D.

Os defeitos relacionados as instalações elétricas, revestimentos cerâmicos e impermeabilização somam 117 ocorrências resolvidas, representando 20% entre as principais causas observadas no empreendimento D. Os problemas causados por falhas na alvenaria, nas esquadrias de alumínio e nos serviços complementares, que correspondem a 12% dos chamados atendidos. Ressalta-se que as últimas seis posições totalizam apenas 32% dos chamados enquanto que apenas as reclamações com origem nas instalações hidráulicas obtiveram um percentual maior que um quarto entre as dez causas mais atendidas nesse condomínio.

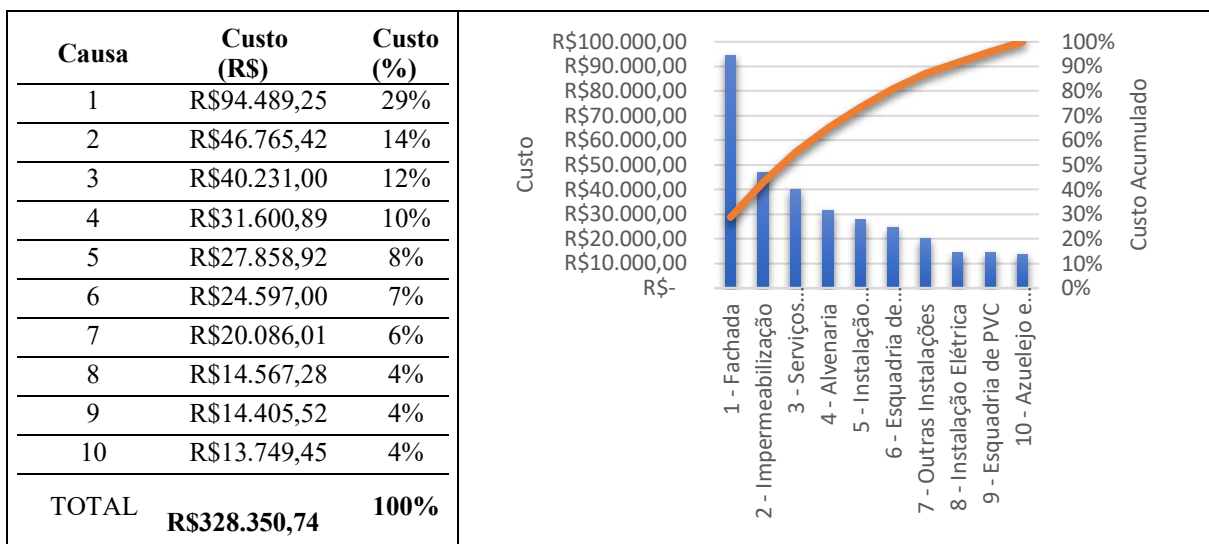
Figura 4: Principais custos relacionados as causas geradoras das ocorrências de assistência técnica no empreendimento D

Segundo os dados apresentados, os problemas vinculados a fachada do empreendimento D obtiveram o maior custo para resolução, representando 29% do total desembolsado nesse condomínio. Porém, esta manifestação patológica não está incluída entre as que obtiveram os maiores números de ocorrências, portanto, ela tem um alto custo para reparo por ocorrência gerada e uma vez que se analisam apenas os percentuais de solicitações atendidas por causas este item seria descartado. Outro ponto importante é a composição dessa fachada, revestida por pastilhas e granitos, trata-se de um produto clássico, que apesar de já ter a técnica difundida, mostra-se um ponto com falhas de controle durante a construção.

Além de obter o maior número de solicitações, esse segundo condomínio em estudo também está vinculado ao custo mais elevado para atendimento das demandas de pós obra. Os resultados obtidos para a análise destes custos estão apresentados na Figura 4, que também traz as dez causas que registraram os maiores gastos e seus percentuais.

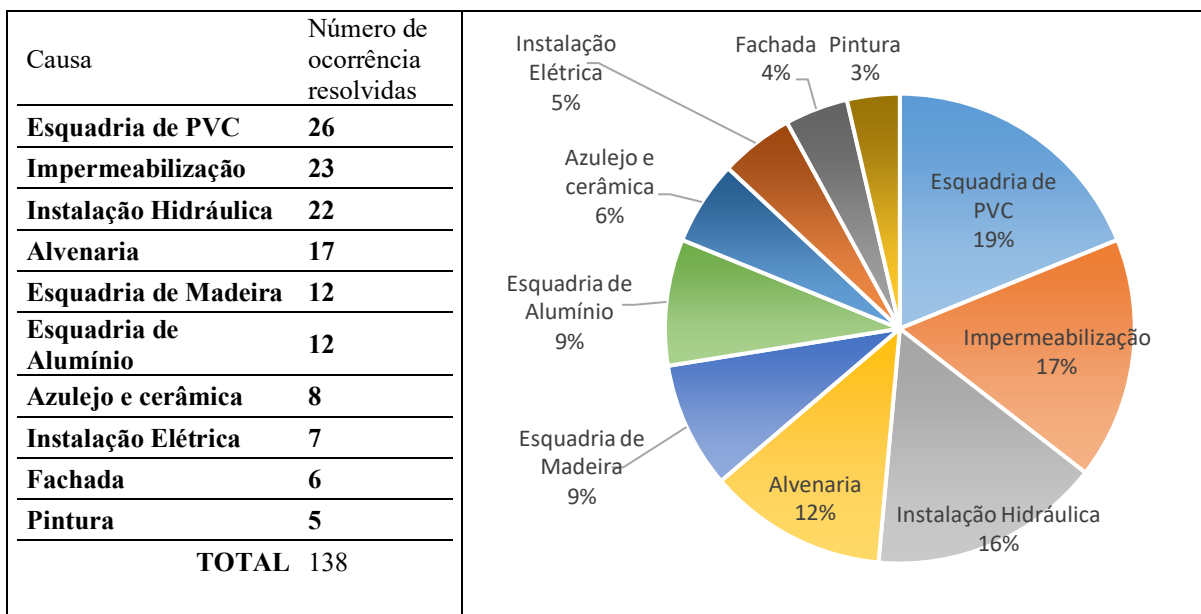
Figura 6: Principais causas vinculadas as ocorrências de assistência técnica no empreendimento E.

No empreendimento E foi possível identificar que as três causas com o maior número de chamados resolvidos, representam mais de 50% entre os atendidos pela assistência e possuem uma pequena diferença entre si no número de ocorrência geradas, Figura 6. Além disso, apesar de ser o condomínio com maior tempo decorrido desde a entrega, ele possui o menor número de registro de ocorrências, fato observado pela comparação entre os três condomínios em estudo. Considerando-se os dados apresentados na Figura 6 temos as esquadrias de PVC com o maior percentual de atendimentos vinculados, sendo 19% entre o ranking das dez causas mais atendidas. Diferente dos demais condomínios, no empreendimento E foram recorrentes manifestações patológicas provenientes de defeitos da fixação das esquadrias, porém também foram observados, como nos demais, falhas no sistema de vedação e ajustes no funcionamento das persianas.

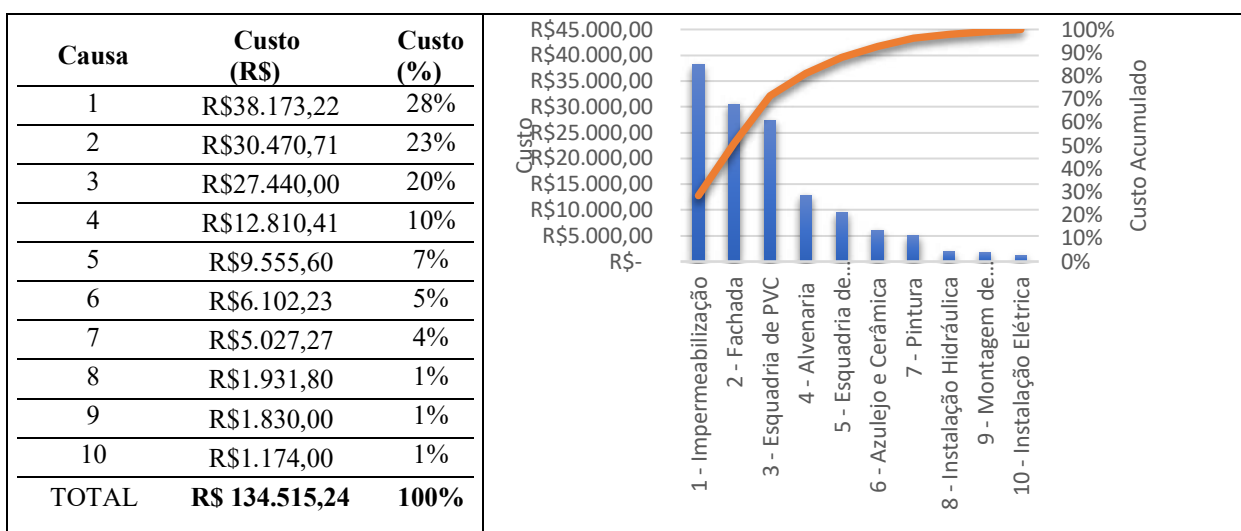
Figura 7: Principais custos relacionados as causas geradoras das ocorrências de assistências técnica no empreendimento E.

Verifica-se que as falhas ocasionadas nos sistemas de impermeabilização apresentam o maior valor gasto com reparos. Esta causa possui uma grande representatividade no número de ocorrência geradas, como já foi descrito anteriormente, porém, ainda assim, reflete uma média alta para correção sendo este valor superior a 1.600 reais por ocorrência resolvida. O segundo ponto de maior impacto no custo são as manifestações patológicas geradas devido a problemas na fachada do condomínio, que também é composta por revestimento clássicos, como pastilhas e granitos. O custo despendido nesses reparos representa 23% entre os dez maiores e esta atrelado a apenas 6 ocorrências, mostrando novamente, um alto custo para resolução de cada solicitação.

A Figura 7 ilustra os custos envolvidos para resolução das solicitações do empreendimento E durante os dois anos de registro de dados. Foi utilizada a mesma metodologia aplicada anteriormente.

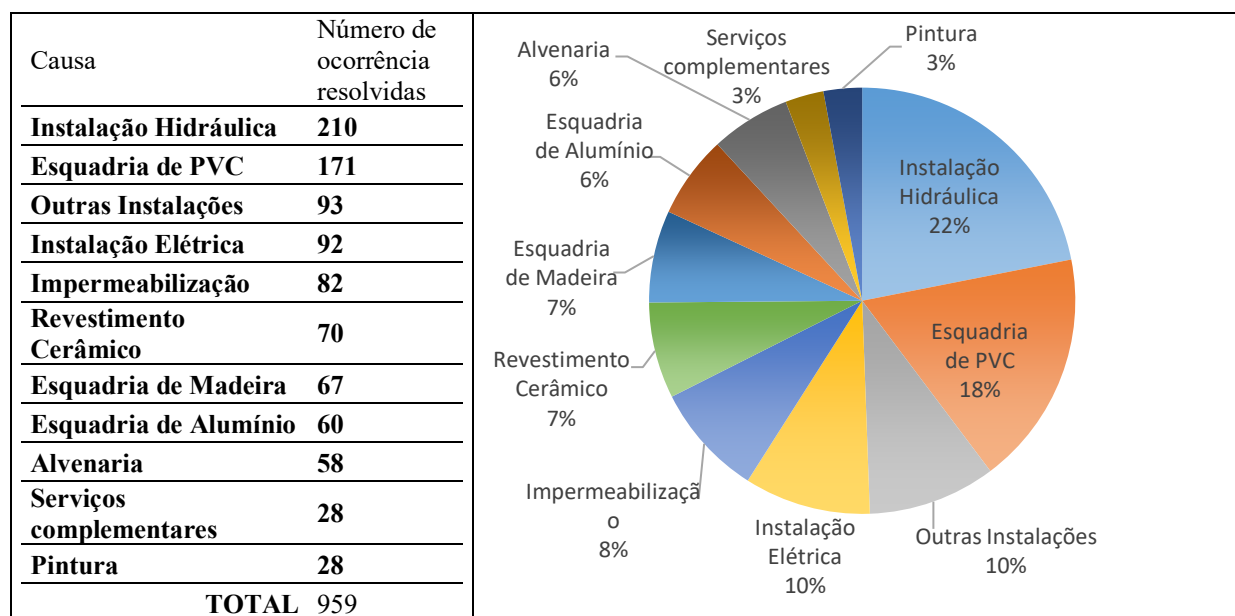
Figura 8: Principais causas vinculadas as ocorrências de assistência técnica nos empreendimentos

Uma análise geral dos 3 empreendimentos, C, D e E evidenciou-se que 22% das ocorrências atendidas, as instalações hidráulicas são responsáveis pela maioria dos chamados de assistência técnica para os empreendimentos classe A. O sistema utilizado nos três prédios é composto por tubulações de PVC, PPR e PEX. Além disso, nas posições 3 e 4, respectivamente, com um número de solicitações semelhantes, encontram-se os itens de outras instalações e instalações elétricas. Com isso, pode-se perceber que o grupo de instalações é o que apresenta a maior quantidade de reclamações, somando 395 que representam 42% dentre as principais causas. Com 171 ocorrências resolvidas, a segunda causa mais vinculada a atendimentos de assistência técnica são as esquadrias de PVC, material das janelas utilizadas nos três empreendimentos. Porém, é observado que no empreendimento C, o mais novo entre os três em análise, este tópico não está presente nas primeiras posições e como os problemas mais recorrentes são de falhas nas vedações e regulagem de persianas, este é um possível tópico que aumentará o número de solicitações com o passar do tempo. Nestas quatro primeiras causas já estão relacionadas 566 ocorrências atendidas, que representam 60% entre o grupo das principais. Além disso, os problemas de impermeabilização (8%), revestimentos cerâmicos (7%), esquadrias de madeira (7%), esquadrias de alumínio (6%), alvenaria (6%), serviços complementares (3%) e pintura (3%) compõem o ranking das causas com maior número de atendimentos de assistência técnica, conforme pode ser observado na Figura 8.

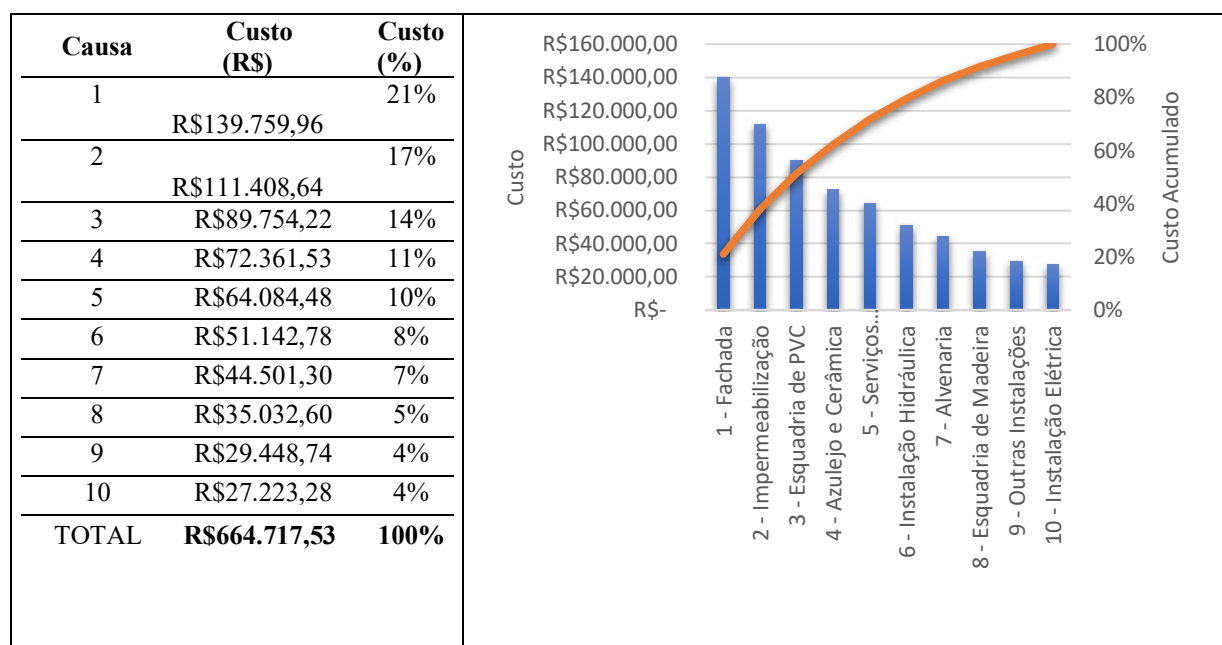
Figura 9: Principais custos relacionados as causas geradoras das ocorrências de assistências técnicas nos empreendimentos C, D e E.

Os reparos com causa vinculada a fachada representam o maior custo entre os empreendimentos de alto padrão. Com um gasto perto de 140 mil reais em dois anos, este tópico não está entre os dez itens com maior número de ocorrências, mostrando-se assim um tópico negligenciado na análise, uma vez que a empresa tem sua visão voltada para a quantidade de chamados e não faz a vinculação com o custo de resolução. Além disso, cabe ressaltar que os condomínios D e E tiveram um alto custo vinculado a falhas na fachada, sendo a mesma composta por pastilhas e granitos, materiais de uso mais clássico, enquanto que no primeiro empreendimento analisado, que tem em grande parte o fechamento em pele de vidro o custo é reduzido. Este fato demonstra que as técnicas mais novas estão tendo um maior controle no momento da execução. As falhas no sistema de impermeabilização aparecem na segunda posição, com 17% do custo vinculado. Conforme discutido anteriormente, apesar de ter percentual baixo de ocorrências geradas (8%), a resolução desses problemas tem um alto custo devido a sua complexidade de diagnóstico e da dificuldade de reparos, sendo outro ponto que necessita ter um controle mais crítico no período de obra buscando evitar danos futuros.

Assim como já realizado de forma individual para os condomínios C, D e E, a Figura 9 traz as dez causas que apresentaram o custo mais elevado ao se agruparem os dados dos três estudos. Busca-

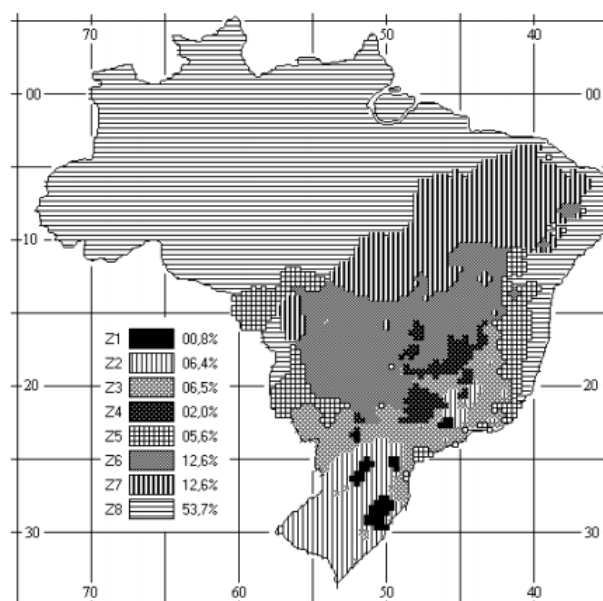
Figura 1. Demonstração do zoneamento climático brasileiro. Adaptado da ABNT (2005).

A NBR 15220 (2005), na Parte 3, divide o Brasil em oito zonas bioclimáticas (Figura 1), relativamente homogêneas. A norma traz as metodologias adotadas para determinar o zoneamento e os dados de 330 cidades que tiveram seus climas classificados. Alguns dos parâmetros e condições de contorno levados em conta para determinar as diretrizes de construção de cada zona são: o tamanho e sombreamento das aberturas de ventilação, seleção de materiais para paredes externas e telhados (com características como transmissão térmica, atraso térmico e fator solar) e estratégias passivas de condicionamento térmico.

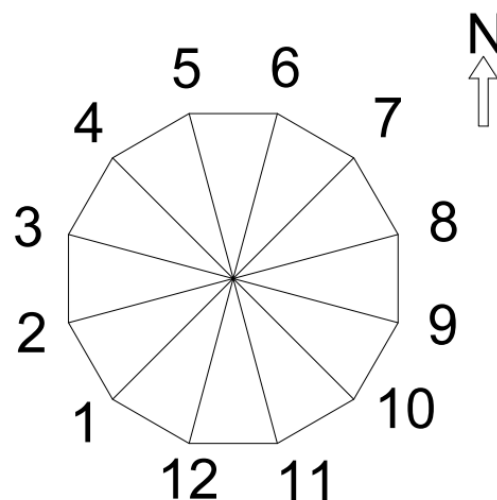
Figura 1. Numeração dos pilares. Fonte: Autoria própria (2021).

Para análise e identificação das manifestações patológicas, a obra foi dividida em vistas arbitrárias referentes aos pilares de sustentação da mesma, sendo 12 vistas. O primeiro pilar aponta para Sudoeste (em direção ao limitante do terreno entre o reservatório e a UFERSA), e as outras sendo enumeradas em sentido horário, como apresentado na Figura 1.

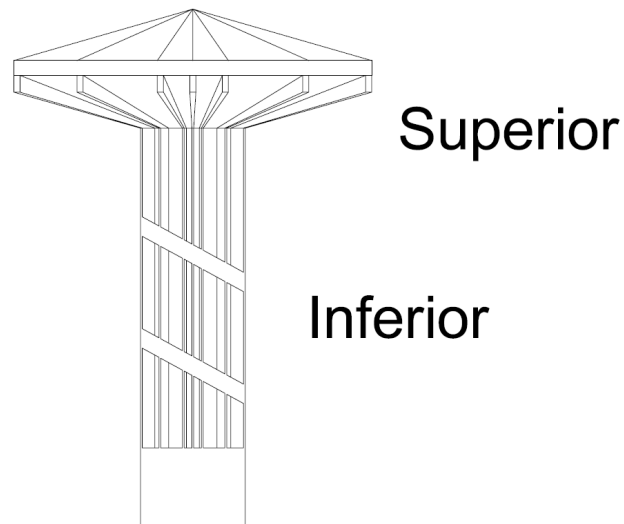
Figura 2. Parametrização das vistas. Fonte: Autoria própria (2021).

Cada vista foi dividida em inferior, com foco nos pilares, e superior, focando nas vigas que sustentam o reservatório e nas lajes entre estas, como indicado na Figura 2.

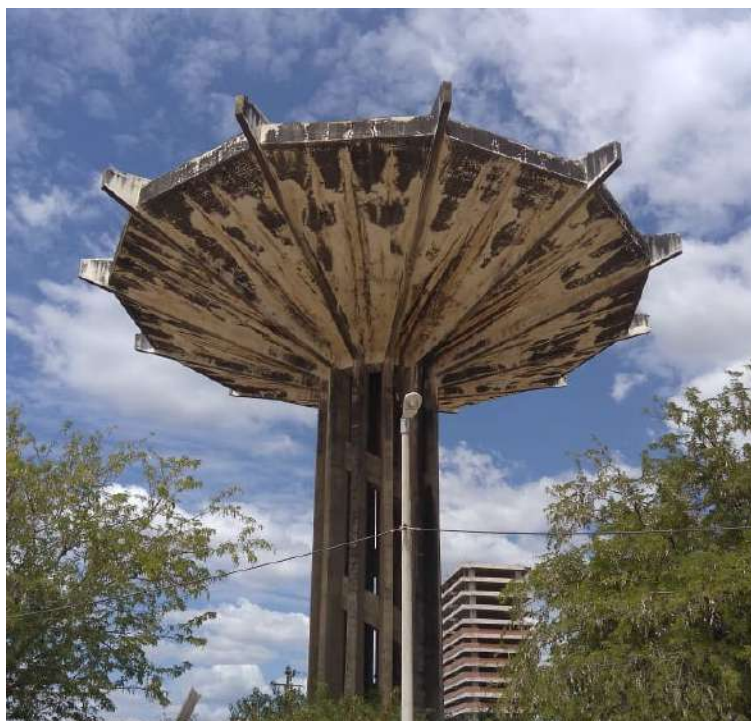
Figura 3. Reservatório, objeto do estudo. Fonte: Arquivo da pesquisa (2021).

A deterioração foi localizada em muitas partes da estrutura e as manchas de umidade são facilmente visíveis pois contrastam fortemente nos pilares, nas vigas de sustentação e nas lajes do reservatório elevado. A umidade em excesso facilita a ação de agentes orgânicos como microrganismos responsáveis pela proliferação de fungo e bolor. Por tratar-se de uma estrutura com a finalidade de armazenar água, sua impermeabilização interna deve estar sempre em boas condições. A umidade que se dá por meio da permeabilidade do concreto pode afetar negativamente a estruturas em vários aspectos. Essa umidade serve como fixador do gás carbônico (CO₂) da atmosfera no interior da estrutura, podendo acarretar no aumento da carbonatação, que quando ocorre de forma muito intensa, pode gerar fissuras internas e o deslocamento observado. Esta também pode causar a corrosão das armaduras, inviabilizando toda uma seção do concreto. A Figura 3 apresenta uma a visualização da estrutura para quem se encontra no nível térreo observando a mesma.

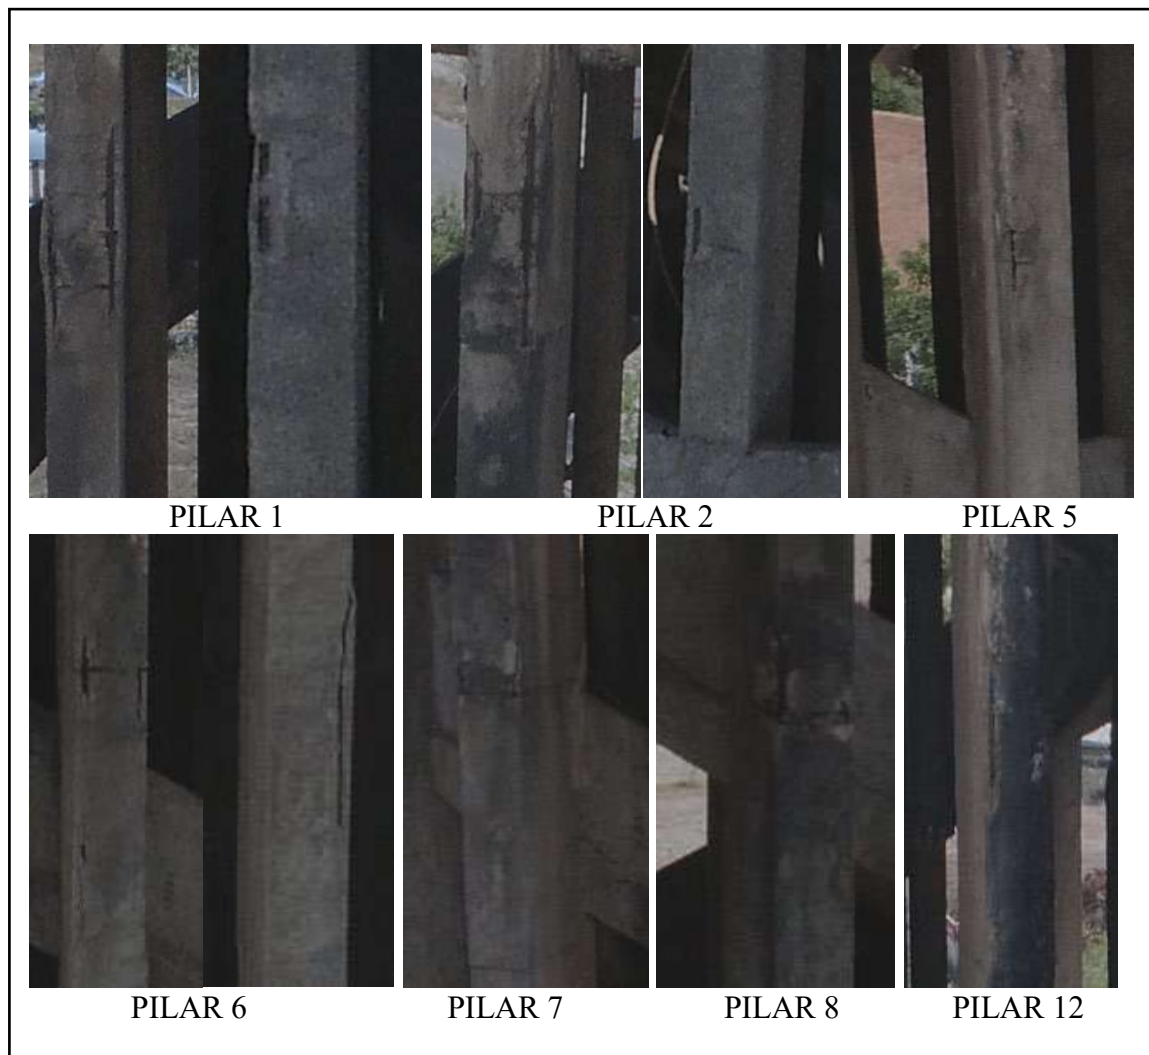
Por meio da inspeção visual, detectou-se ferragens expostas nos pilares causados pelo deslocamento do concreto armado. Essa manifestação patológica foi identificada nos pilares numerados 1, 2, 5, 6, 7, 8, 10, 11 e 12. Por estarem sob constante intemperismo, as armaduras expostas apresentavam sinais de oxidação e corrosão, como pode ser observado no mosaico da Figura 4.

Figura 4. Análise de deslocamento. Fonte: Arquivo da pesquisa (2021).
