CONPAT2021 BRASIL

XVI CONGRESO LATINOAMERICANO DE PATOLOGÍA DE LA CONSTRUCCIÓN y
XVIII DE CONTROL DE CALIDAD EN LA CONSTRUCCIÓN

19, 20 Y 21 DE OCTUBRE DEL 2021

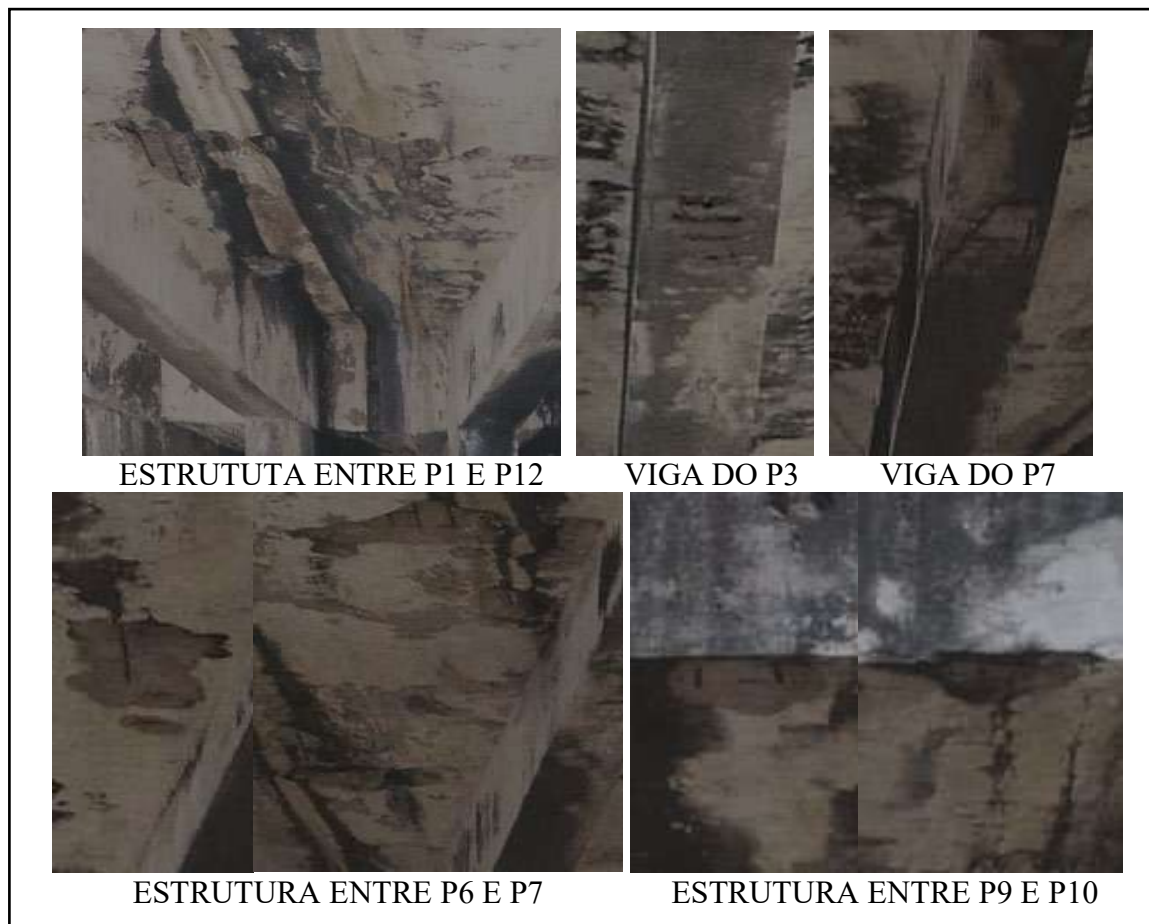
Figura 5. Análise de deslocamento. Fonte: Arquivo da pesquisa (2021).

Deslocamentos também foram localizados nas vigas de sustentação e nas lajes da base do reservatório. Nos mesmos, pode-se observar também exposição e oxidação das armaduras. Tais manifestações patológicas foram observadas nas estruturas entre os pilares: 1 e 2; 6 e 7; 9 e 10. Superiormente, foi observado também nas vigas dos pilares 3, 6 e 7. Pode ser analisado no mosaico da Figura 5.

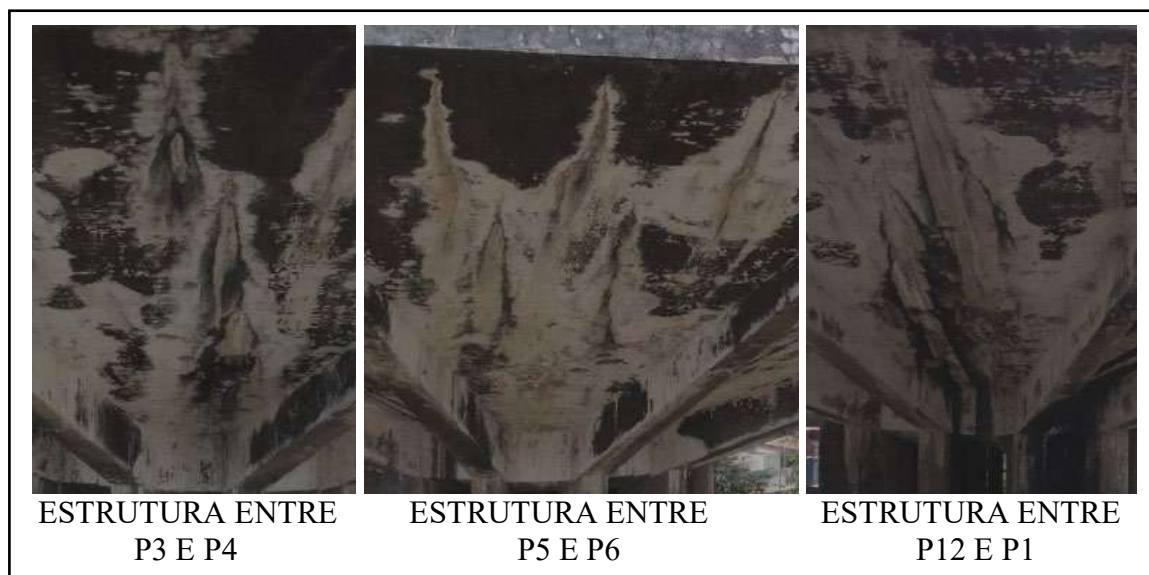
Figura 6: Análise de lixiviação. Fonte: Arquivo da pesquisa (2018).

Há sinais de lixiviação nas lajes de sustentação nos locais onde ocorre vazamento de água do reservatório, observados no mosaico da Figura 6.

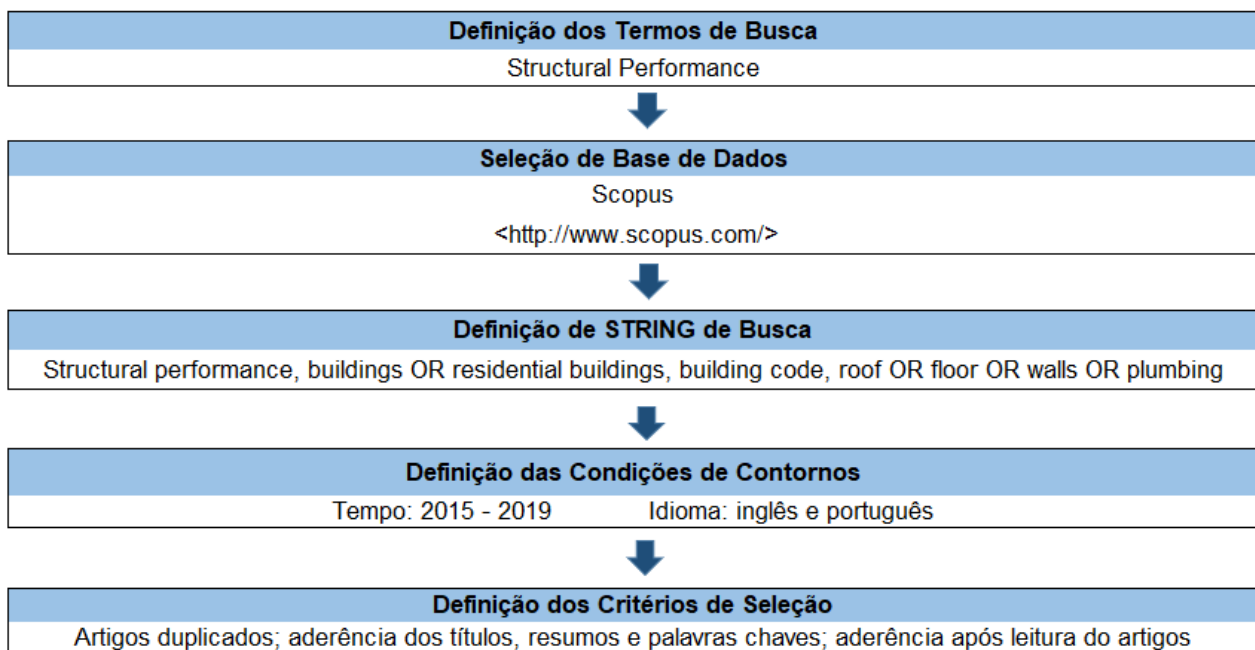
Figura 1. Fases do mapeamento sistematizado da literatura. Fonte: Adaptado de Falcão et al. (2018).

Dessa forma, o MSL estruturado foi dividido em cinco etapas, com a finalidade de otimizar o refinamento do MSL, baseado no processo empregado por Falcão et al. (2018), conforme a Figura 1. Tendo em vista que a temática de desempenho abrange diversas outras áreas como, desempenho acústico, lumínico, térmico, dentre outros, optou-se por refinar as buscas *strings* mais específicas, relativas ao desempenho estrutural. Foram utilizadas duas bases de pesquisa para o mapeamento sistemático de literatura, sendo elas: *Web of Science* e *Scopus*, através do Portal de Periódicos CAPES/ MEC.

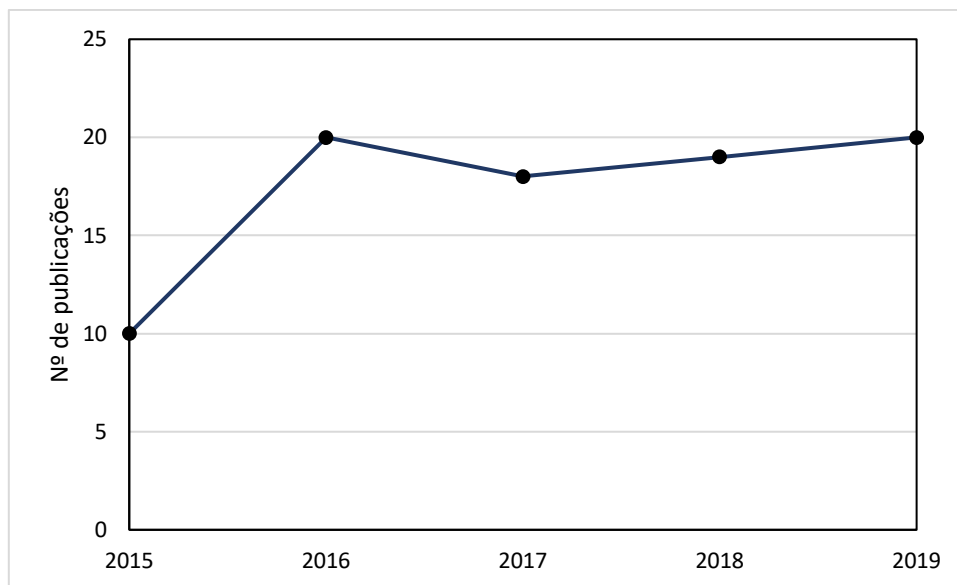
Figura 2. Evolución das publicações no tema ao longo dos anos. Fonte: Autor (2021).

A partir da análise da Figura 2, é possível notar a evolução das publicações científicas no âmbito do desempenho estrutural, ao longo dos anos, após a filtragem de artigos não relevantes.

Até a data desta pesquisa, ainda não havia terminado o ano de 2019, portanto, na realidade, os resultados desta etapa podem estar subquantificados. De maneira concisa, é possível inferir que houve pequeno crescimento no interesse por pesquisas na área de desempenho estrutural nos últimos anos. Este resultado considera pesquisas ao redor do mundo, e não secciona apenas a parcela de contribuições nacionais nas pesquisas. Porém, como já evidenciado no subtópico anterior, não é grande a discussão deste tópico nacionalmente nos trabalhos científicos.

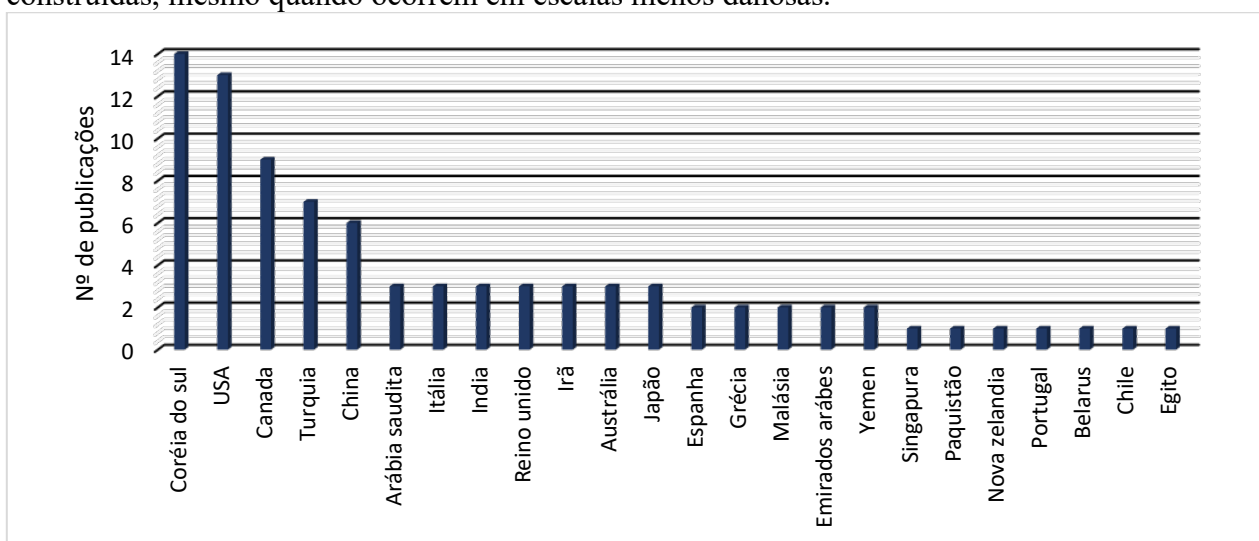
Figura 3. Publicações encontradas por país. Fonte: Autor (2021).

A partir da análise de publicações, conforme indicação da Figura 3, é possível verificar que grande parte delas são produzidas por países como: Coreia do Sul, Estados Unidos, Canadá, Turquia e China. A maioria dos países com maiores percentuais de publicações relativas ao desempenho estrutural, apresentam também grande frequência de abalos sísmicos por conta de sua posição geográfica no globo terrestre. Os países localizados na Europa e na Ásia são suscetíveis aos movimentos das placas tectônicas em que se situam, que pode levar ao colapso de estruturas construídas, mesmo quando ocorrem em escalas menos danosas.

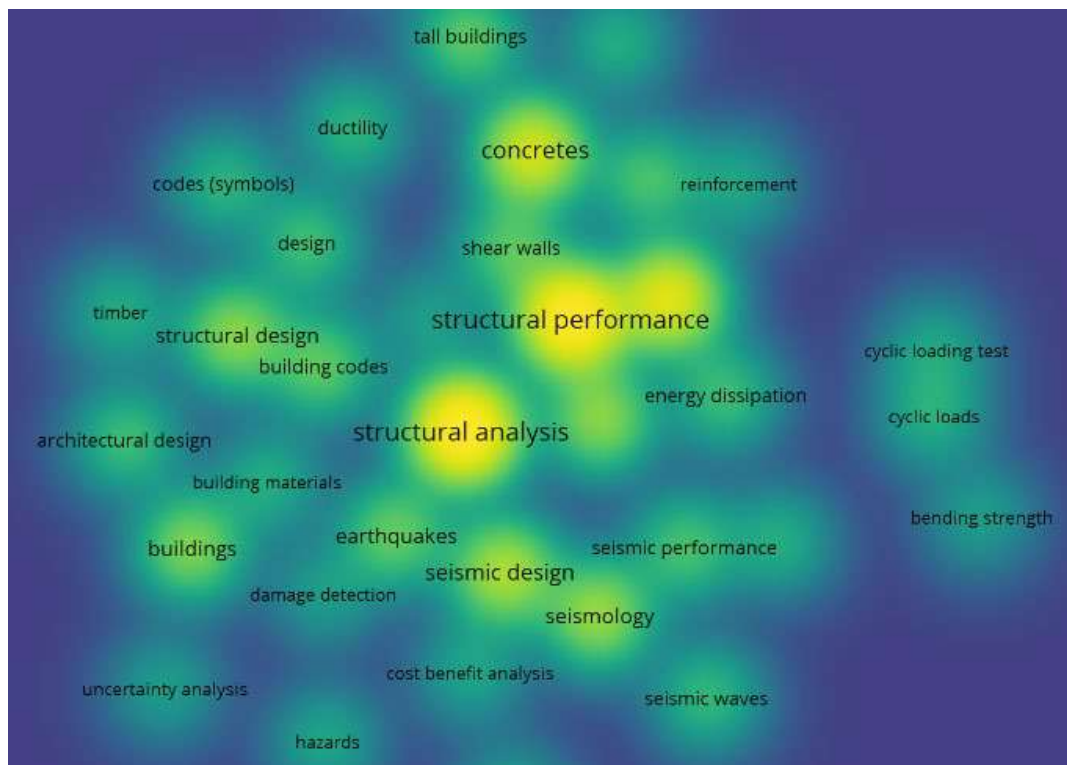
Figura 4. Mapa de densidade obtido a partir do software *VOSviewer* utilizando as palavras-chave

O mapeamento sistemático de literatura aplicado à base de dados *Scopus*, resultou em um total 144 publicações. Com a filtragem descrita anteriormente, restou um total de 87 artigos relativos à temática de desempenho estrutural em edificações habitacionais. Em uma segunda etapa, foi possível confeccionar o mapa de densidade relativo a ocorrência de palavras-chaves, mostrada na Figura 4.

Conforme a Figura 4, foi possível visualizar a intensidade da força de rede das palavras-chave pela coloração mais intensa, relacionada aos termos utilizados. Foi considerada a ocorrência mínima de cinco vezes, para que as palavras-chave fossem consideradas relevantes e fossem representadas no mapa de densidade. Dessa forma, as palavras-chave que apresentaram maior ocorrência nos trabalhos científicos foram: *structural analysis*, *structural performance* e *concrete*. Este resultado permite que consideramos que existe grande foco nas análises estruturais voltadas às estruturas de concreto, e que a performance e análise estrutural é um tópico relevante para as pesquisas em desempenho estrutural.

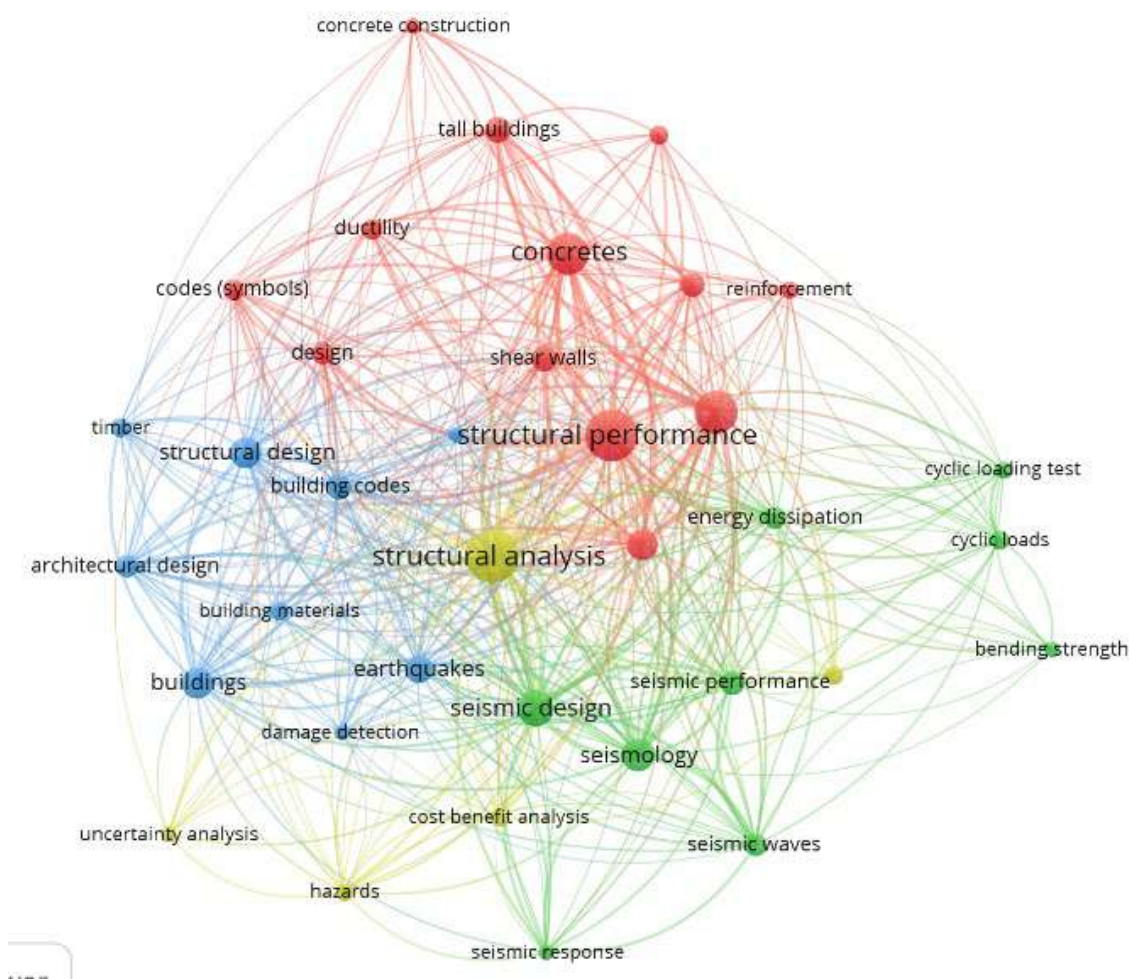
Figura 3. Mapa de rede obtido a partir do software VOSviewer

Na Figura 3, é possível identificar, por meio do mapa de rede, não somente a força total de rede das palavras-chave, mas também como estes termos se correlacionam. As linhas de rede visualizadas na figura, permitem que sejam feitas análises acerca da ocorrência de termos com algum grau de similaridade, os quais são ligados por meio de seus resumos e títulos.

No mapa de rede, é possível perceber, através da coloração, 4 principais *clusters* de pesquisas científicas. Estes *clusters* são núcleos de pesquisas que são correlatas por seus títulos e resumos. Dentro dos 4 clusters encontrados, todos apresentam artigos relativos a abalos sísmicos, reforçando a hipótese de que a necessidade de avanço tecnológico para a proteção da integridade da população colabora para o aumento de pesquisas científicas em determinada área.

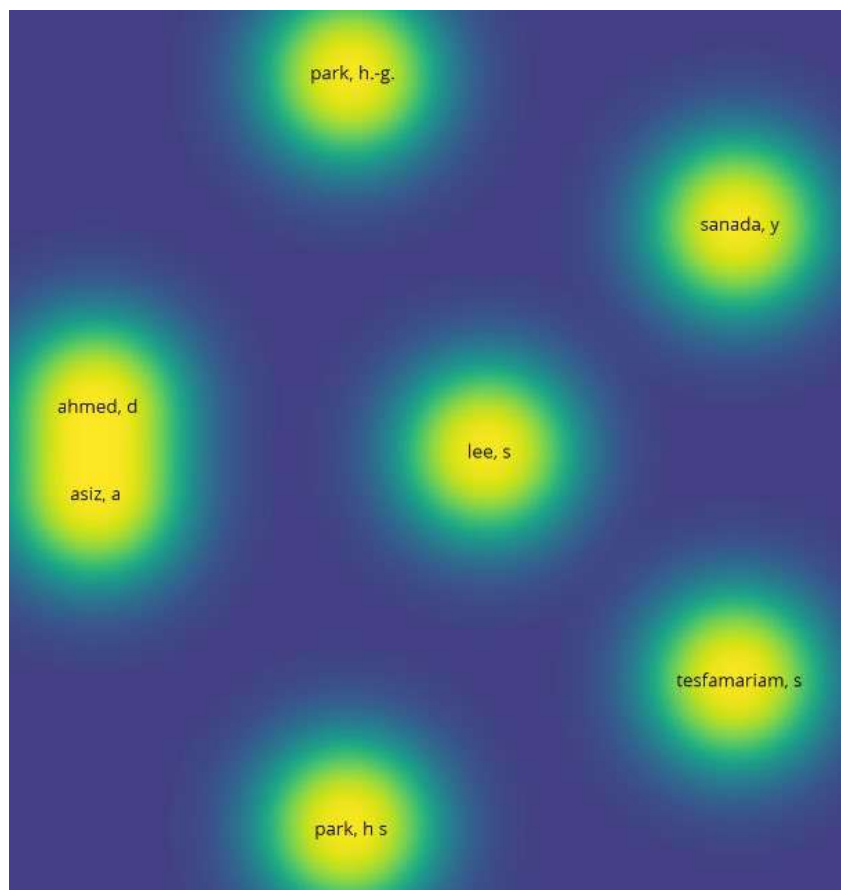
Figura 4. Mapa de densidade obtido a partir do software *VOSviewer* para análise de autores.
Fonte: Autor (2021).

A Figura 4 demonstra os autores que apresentaram pelo menos, três publicações elencadas ao seu nome na vertente de desempenho estrutural. Com os dados aplicados ao *software*, observou-se que 291 autores possuíam publicações nessa temática. No entanto, apenas 7 atenderam às fronteiras estabelecidas na análise, sendo, no mínimo, três publicações. Este resultado demonstra falta de continuidade nos subtemas das pesquisas. Geralmente, esta falta de continuidade evidencia falta de referências nessa área, o que pode apontar à certa descentralização do conteúdo e prejuízos para o estado da arte do tema.

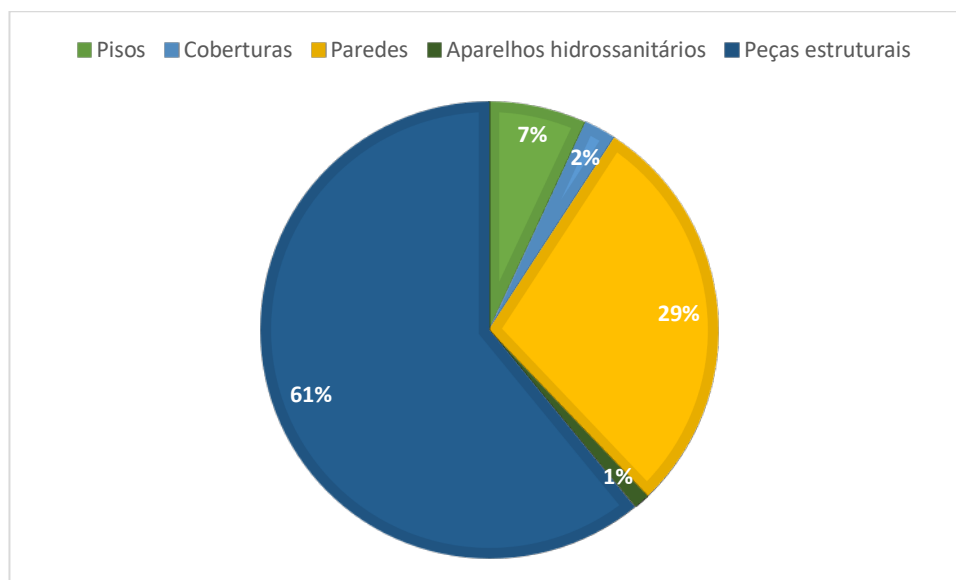
Figura 7. Publicações científicas classificadas por sistema construtivo segmentados, abordados na ND brasileira, NBR 15575/2013. Fonte: Autor (2021).

Em uma última etapa da MSL, buscou-se subdividir os resultados de trabalhos encontrados, de acordo com o item de enfoque do trabalho. Esta subdivisão pode ser visualizada na Figura 5. Notou-se que itens como coberturas e aparelhos hidrossanitários, representavam apenas 2% e 1%, respectivamente, to total de trabalhos científicos produzidos e, a partir destes resultados, pode-se inferir uma lacuna de estudo para estes itens.

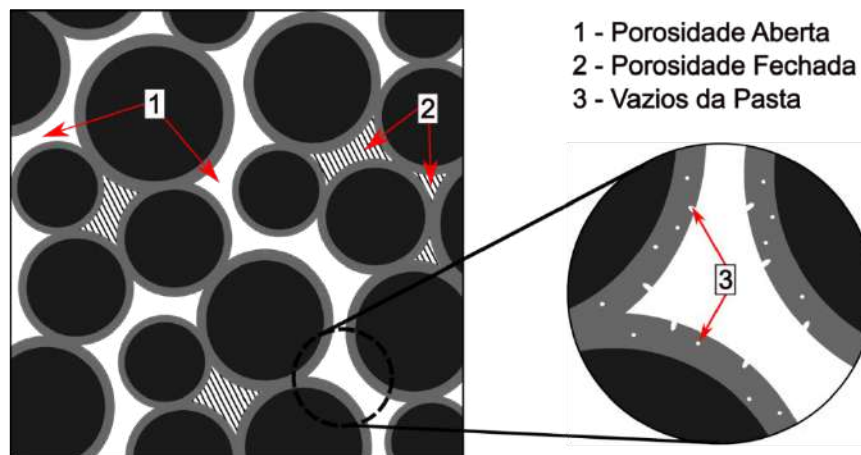
Figura 1. Classificação dos poros presentes no concreto permeável

Portanto, ainda que seja uma propriedade importante, não há uma padronização na caracterização da porosidade dos concretos permeáveis. Embora muitas vezes não seja realizada nenhuma distinção, a porosidade do concreto permeável pode ser subdividida em três grupos, conforme a Figura 1.

Conforme ilustrado na Figura 1, a porosidade aberta consiste nos poros interligados capazes de conduzir a água pelo interior do material (Joshaghani, 2015). A porosidade fechada, por outro lado, é formada por poros isolados e que não contribuem para a condutividade hidráulica do concreto (Torres e Hu, 2016). A soma dessas duas porosidades é denominada de porosidade intergranular do concreto permeável. A matriz cimentícia do concreto permeável também apresenta uma porosidade, denominada neste estudo de vazios da pasta de cimento (Mehta e Monteiro, 2008). A soma das três parcelas de poros usualmente é denominada de porosidade total.

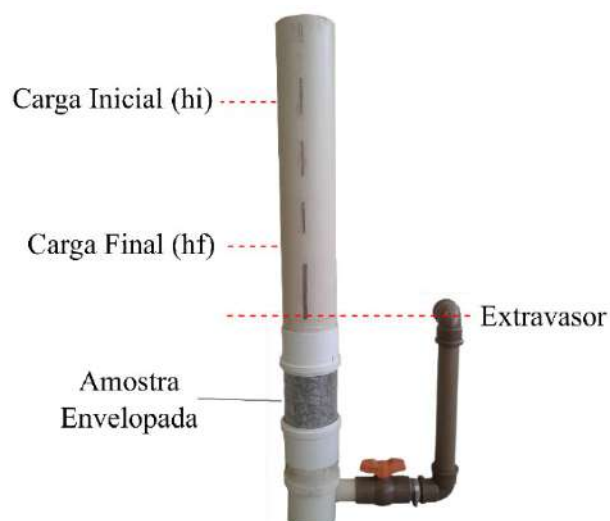
Figura 2. Permeâmetro de carga variável para determinação da condutividade hidráulica

A condutividade hidráulica do concreto permeável foi determinada utilizando-se um permeâmetro de carga variável, conforme recomendado pela ACI 522R-10 (ACI, 2010). Para o desenvolvimento deste estudo foi elaborado um permeâmetro com capacidade de carga hidráulica de 50 cm, ilustrado na Figura 2.

A determinação da condutividade hidráulica foi realizada inserindo a amostra de concreto permeável envolpada no permeâmetro e preenchendo a coluna de carga do equipamento com água até um nível inicial (h_i). Em seguida foi medido o tempo necessário (t) para a água se deslocar até o nível final (h_f). Neste estudo utilizou-se uma carga inicial de 50 cm e carga final de 10 cm, ambos medidos em relação ao nível do extravasador. A condutividade hidráulica pode ser determinada pela equação 3, desenvolvida a partir da Lei de Darcy.

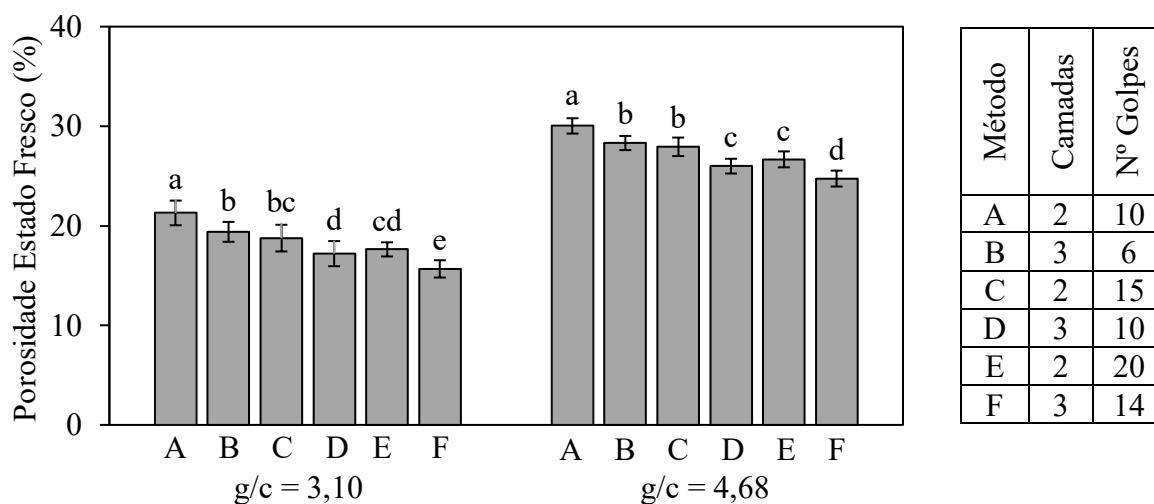
Figura 3. Porosidade no estado fresco das misturas $g/c = 3,10$ e $g/c = 4,68$.

Os resultados de porosidade no estado fresco determinados para as misturas de concreto $g/c = 3,10$ e $g/c = 4,68$ submetidos aos diferentes processos de compactação estão ilustrados na Figura 3. Na figura, as colunas de um mesmo grupo seguidas de mesma letra não diferem significativamente no Teste de Tukey a um nível de significância de 5%.

Na Figura 3 é possível constatar que cada uma das misturas foi influenciada significativamente pelo esforço de compactação (número de golpes) aplicado. Os resultados demonstram que embora a proporção agregado/cimento tenha se mantido constante em cada grupo, a porosidade obtida em cada concreto permeável variou com o aumento da compactação. No grupo $g/c = 3,10$ a variação da compactação promoveu uma redução de porosidade de até 5,6%, enquanto no grupo $g/c = 4,68$ essa variação foi de até 5,3%. Por outro lado, a variação da relação g/c para uma mesma compactação promoveu uma variação média de 9,0% na porosidade. Isso pode ser explicado pela diferença no volume de pasta de cimento entre as misturas. Os concretos permeáveis do grupo $g/c = 3,10$ apresentaram um maior volume de pasta de cimento quando comparados ao grupo $g/c = 4,68$. Esse volume adicional de pasta passa a ocupar os vazios do agregado graúdo, reduzindo a porosidade do concreto (Torres et al., 2015). Os resultados expostos na Figura 3 demonstram que no processo de dosagem de concretos permeáveis a definição do traço do concreto (relação g/c) não é suficiente para controlar a porosidade e as demais propriedades do material. O controle do processo de compactação também é fundamental na produção de pavimentos permeáveis, uma vez que afeta diretamente a porosidade (Suleiman et al., 2006; Bonicelli et al., 2013).

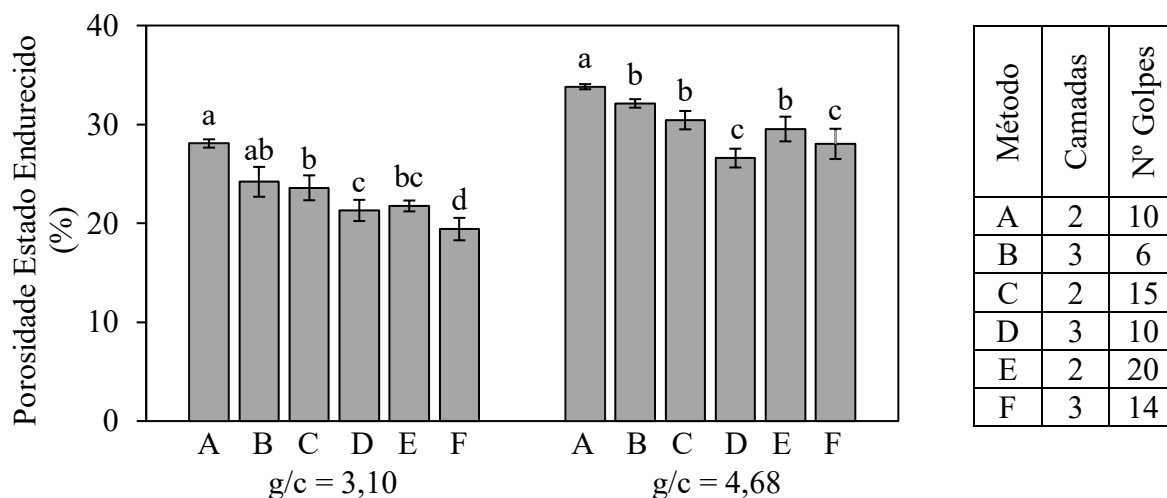
Figura 4. Porosidade no estado endurecido das misturas g/c = 3,10 e g/c = 4,68

Os resultados de porosidade no estado endurecido e de porosidade aberta estão representados nas Figuras 4 e 5, respectivamente. Nas figuras as colunas de um mesmo grupo seguidas de mesma letra não diferem significativamente no Teste de Tukey a um nível de significância de 5%.

É possível notar na Figura 4 que a porosidade total, determinada pela metodologia ASTM C1754M (ASTM, 2012), foi superior à porosidade no estado fresco. No entanto observa-se que o efeito do método de compactação foi coerente com o observado no estado fresco. Analisando a Figura 5 é possível notar que a porosidade aberta foi inferior à porosidade no estado endurecido.

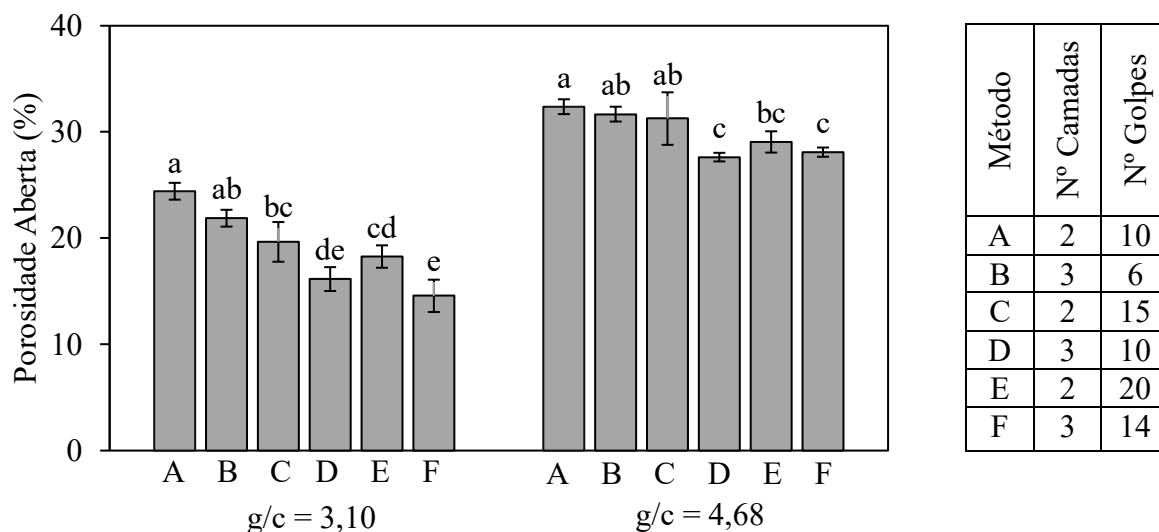
Figura 5. Porosidade aberta das misturas g/c = 3,10 e g/c = 4,68

Essa variação pode ser atribuída à presença de poros fechados, os quais não são acessíveis à água. Nos concretos do grupo g/c = 3,10 essa diferença foi em média 3,9%, enquanto nas misturas g/c = 4,68 a diferença foi inferior a 1,0%. Isso demonstra que os concretos com g/c = 3,10 apresentaram uma maior quantidade de poros fechados em relação ao segundo grupo. Isso se deve

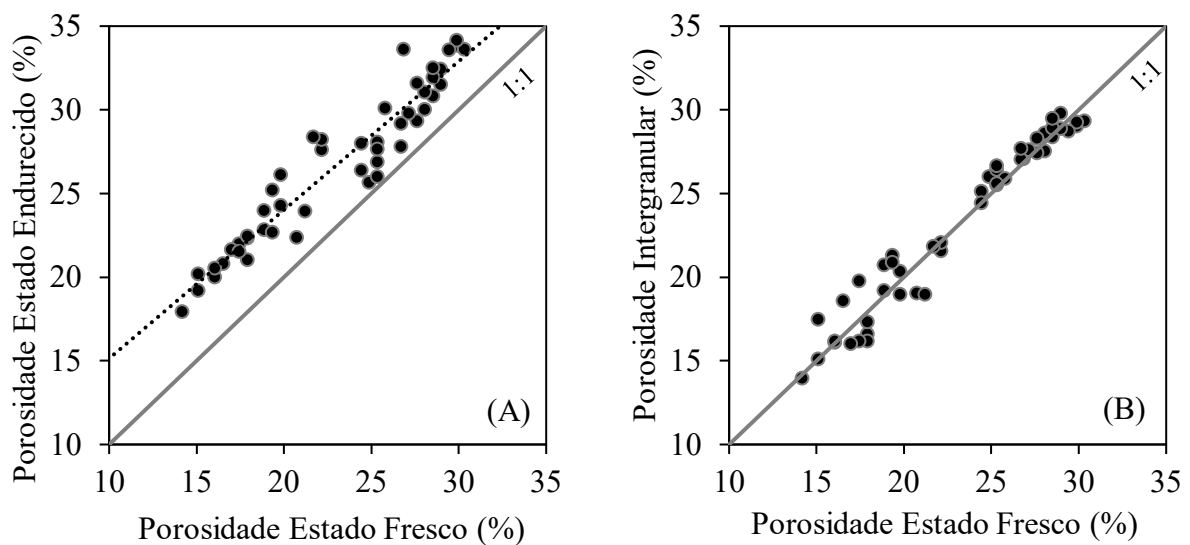
Figura 6. (a) Relação entre a porosidade no estado fresco e no estado endurecido e (b) relação entre a porosidade no estado fresco e intergranular

Comparando-se as porosidades obtidas por meio de cada metodologia, é possível notar que a porosidade no estado endurecido foi superior à porosidade no estado fresco em todos os concretos. Isto pode ser observado na Figura 6a, que representa a relação entre ambas as porosidades de cada amostra analisada.

Na figura é possível verificar que a linha de tendência se encontra deslocada da reta de igualdade entre as porosidades. A variação entre a porosidade no estado fresco e estado endurecido foi mais acentuada nos concretos com porosidade inferior a 20%, decrescendo nas amostras mais porosas. Essa diferença se deve ao fato de que cada metodologia de caracterização considera diferentes tipos de poros no cálculo da porosidade. No estado fresco a metodologia descrita na ASTM C1688M (ASTM, 2014) utiliza a densidade teórica do concreto para realizar a estimativa de porosidade. Neste momento, a pasta de cimento é considerada como sendo isenta de poros. Desta forma, essa técnica de caracterização resulta na porosidade intergranular do concreto permeável. Por outro lado, no estado endurecido a ASTM C1754M (ASTM, 2012) estabelece que a porosidade seja determinada pelo procedimento de pesagem hidrostática após um período de imersão em água de 30 minutos. Nesta condição, não apenas os poros intergranulares serão saturados, mas também os vazios da pasta de cimento. Portanto, a utilização dessa metodologia permite o cálculo da porosidade total do concreto permeável. Pode-se concluir que a diferença entre a porosidade no estado endurecido e no estado fresco é equivalente ao volume de vazios da pasta de cimento.

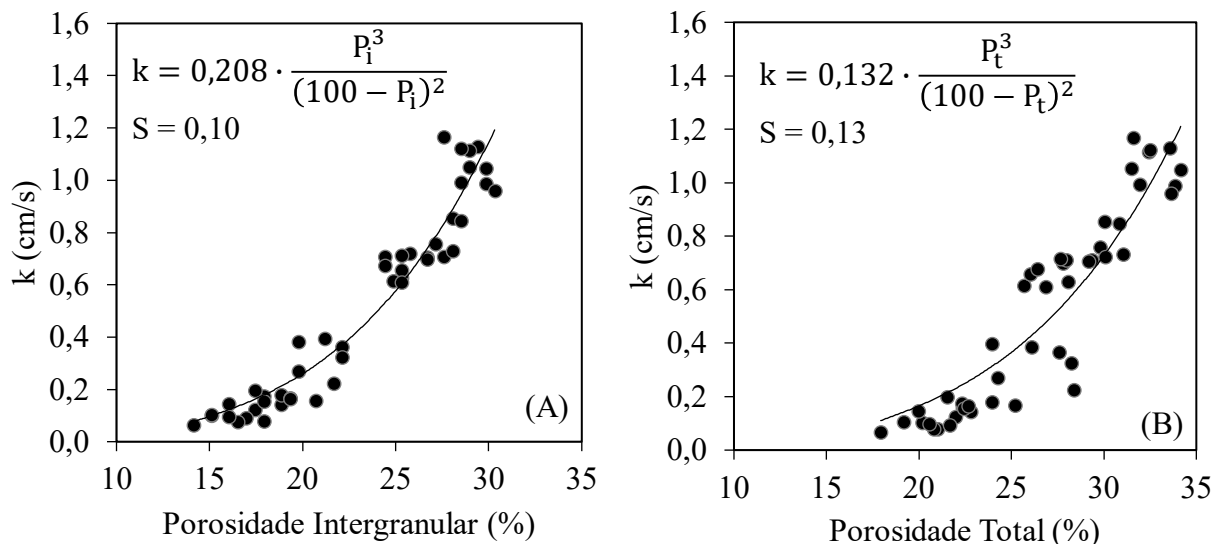
Figura 7. Modelo de Kozeny-Carman para previsão de permeabilidade utilizando (a) a porosidade intergranular como estimador e (b) a porosidade total como estimador

Na equação 4, a condutividade hidráulica (k) é estimada por meio da porosidade do material (P) e de um coeficiente A que depende das características da rede de poros, como tortuosidade, conectividade e dimensão (Neithalath et al., 2010; Zhong et al., 2016). O modelo de Kozeny-Carman foi ajustado utilizando-se a porosidade intergranular, porosidade aberta e porosidade total como estimadores da condutividade hidráulica, conforme apresentado nas figuras Figura 7 e 8.

Na Figura 7a verifica-se que utilizando a porosidade intergranular como preditor houve um bom ajuste dos dados experimentais ao modelo proposto, constatando-se um erro padrão de 0,10 cm/s.

Por outro lado, quando a porosidade total foi utilizada no modelo de regressão (Figura 7b) houve uma maior dispersão dos resultados experimentais, evidenciado pelo aumento no erro padrão para 0,13 cm/s. O maior erro neste modelo pode ser justificado pelo fato de que os poros da matriz cimentícia (considerados na porosidade total) não contribuírem diretamente para a condução de água no interior do concreto.

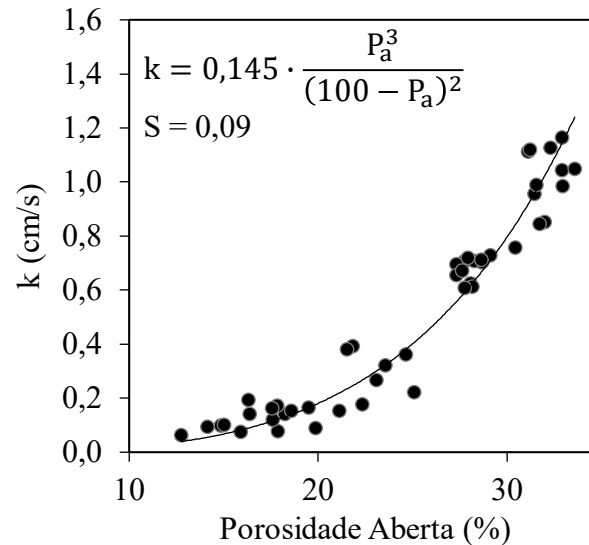
Figura 8. Modelo de Kozeny-Carman para previsão de permeabilidade utilizando a porosidade aberta como estimador

Na Figura 8 observa-se que a porosidade aberta foi o melhor parâmetro para descrever o comportamento da condutividade hidráulica do concreto permeável, com um erro padrão de 0,09 cm/s. O melhor desempenho da porosidade aberta como parâmetro de estimação da permeabilidade pode ser atribuído ao fato de que apenas os poros conectados, e que participam efetivamente na condução de água, são considerados. Na Figura 9 estão ilustrados os dados experimentais deste estudo comparados aos resultados descritos na literatura.

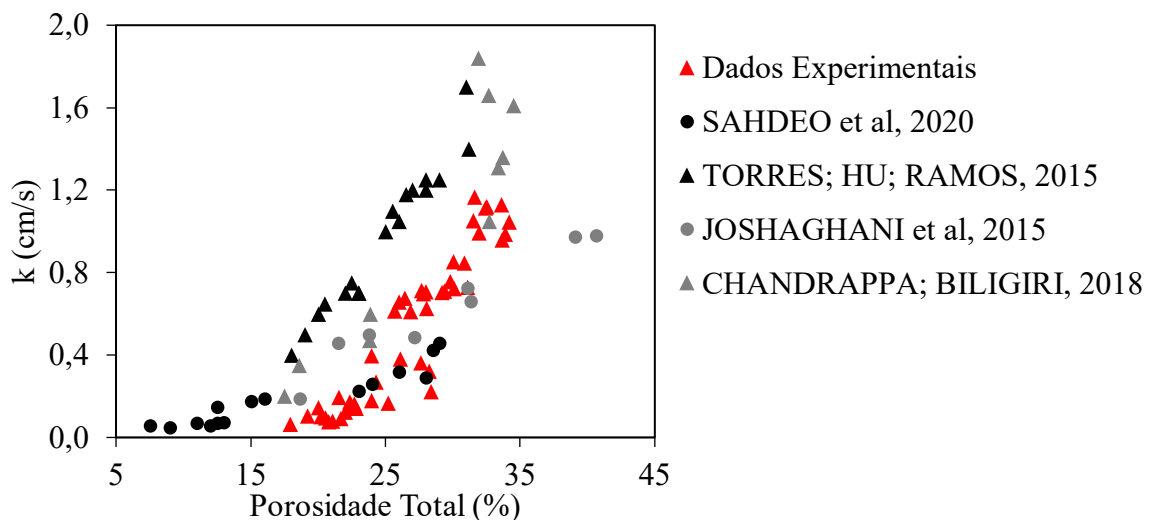
Figura 9. Comparação dos resultados de porosidade e condutividade hidráulica com dados experimentais da literatura

Conforme a Figura 9, os resultados de condutividade hidráulica foram coerentes com os valores usuais relatados na literatura. Observa-se uma tendência similar em todos os estudos, com crescimento exponencial da condutividade hidráulica com o aumento da porosidade. A maioria dos dados se concentrou entre 15 e 35% de porosidade, em concordância com a faixa usual exposta na literatura (Zhong e Wille, 2015).

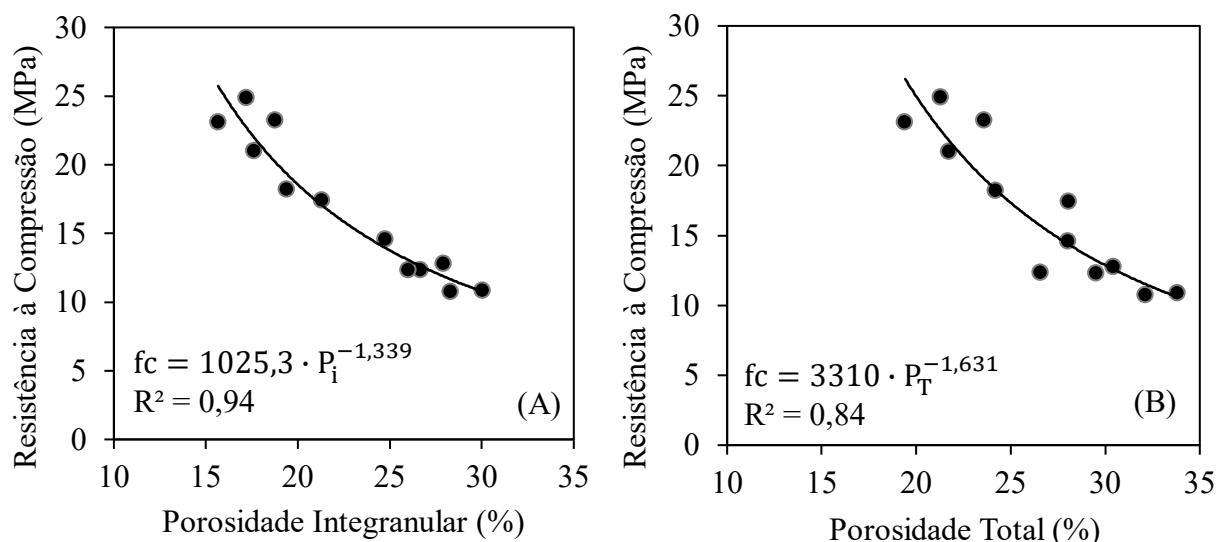
Figura 10. Modelos de regressão de resistência à compressão utilizando (a) a porosidade intergranular como estimador e (b) a porosidade total como estimador

Na Figura 10a é possível constatar uma forte correlação ($R^2 = 0,94$) entre a porosidade intergranular e a resistência à compressão. Embora a porosidade total considere os poros da pasta de cimento, que influenciam a resistência mecânica da matriz cimentícia, o modelo utilizando esse parâmetro como preditor não apresentou melhor coeficiente de determinação ($R^2 = 0,84$). Neste caso, como todos os concretos foram confeccionados com mesma relação água/cimento, é esperado que a matriz cimentícia apresente comportamento mecânico similar. Desta forma, a resistência mecânica do concreto permeável foi influenciada principalmente pela porosidade intergranular.

A resistência mecânica do concreto permeável também é afetada pela sua porosidade, porém de forma inversamente proporcional. Assim, ainda que o aumento da porosidade seja benéfico para aprimorar a capacidade hidráulica do material, a resistência mecânica pode ser insuficiente para a aplicação em pavimentos. Dessa forma, com o objetivo de analisar a influência dos tipos de poros no desempenho mecânico do concreto, foram elaborados modelos de regressão exponenciais. As porosidades intergranular, aberta e total foram utilizadas como preditores de resistência à compressão, conforme ilustrado nas Figuras 10 e 11.

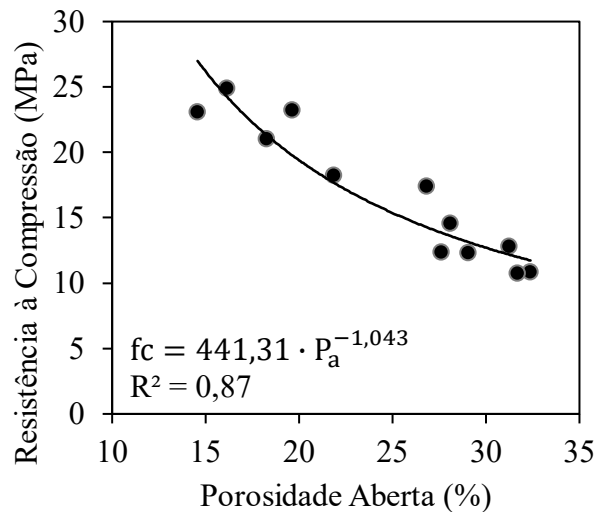
Figura 11. Modelos de regressão de resistência à compressão em função da porosidade aberta

O modelo utilizando a porosidade aberta como preditor da resistência mecânica (Figura 11) também apresentou desempenho inferior ($R^2 = 0,87$) quando comparado à porosidade intergranular. Isso pode ser justificado pelo modelo não considerar os poros fechados, prejudicando assim a sua capacidade em explicar a variação da resistência à compressão do concreto permeável. Portanto, a porosidade intergranular pode ser uma opção na dosagem de concretos permeáveis, visto que essa variável permite estabelecer uma relação com a resistência mecânica do material. Na Figura 12 estão representados os dados experimentais em comparação com valores da literatura.

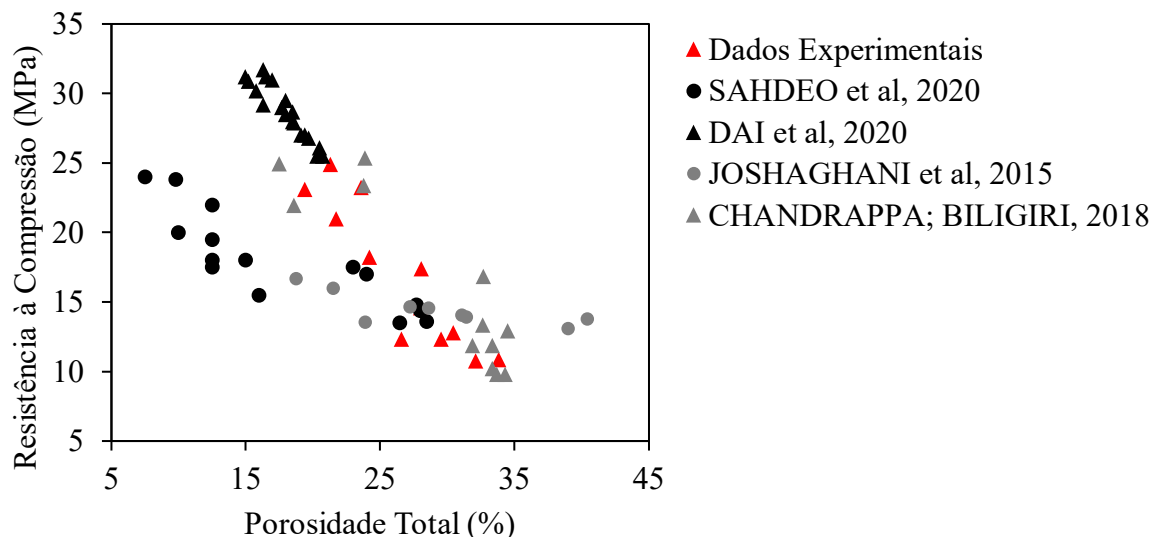
Figura 12. Comparação dos resultados de porosidade e resistência com dados valores da literatura

Na Figura 12 observa-se que os resultados de resistência à compressão obtidos neste estudo variaram de forma similar aos dados dos estudos selecionados. Projetando-se porosidades de 15 a 35% é possível ajustar a resistência à compressão do concreto permeável em uma faixa de 10 a 30 MPa. Embora concretos com porosidade superior a 30% apresentem um desempenho hidráulico superior (Figura 9), a resistência mecânica geralmente é um fator limitante na dosagem. Por outro lado, porosidades inferiores a 15% podem oferecer um melhor desempenho mecânico, porém com condutividade hidráulica limitada.

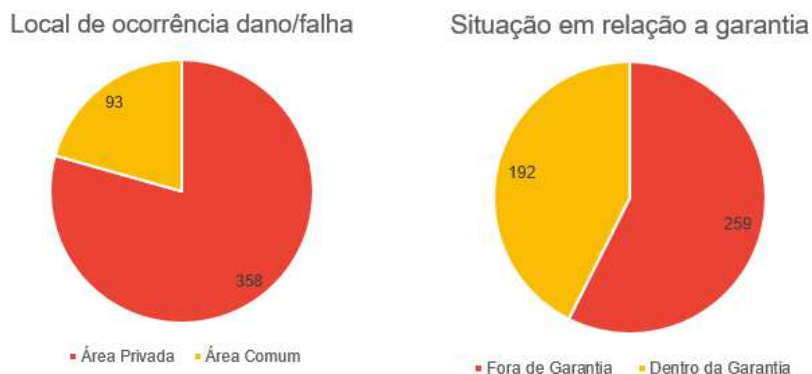
Ao analisar o local de ocorrência, por exemplo, tem-se 93 ocorrências nas áreas comuns, em relação a 358 localizadas nas unidades, em área privativa. A Figura 1a apresenta graficamente essa ocorrência.

Figura 1. Local de ocorrências do dano/falha (a) e situação em relação a garantia (b).

Percebe-se assim, que grande parte dos danos patológicos é percebido no interior das unidades habitacionais. Ao analisar a origem desses danos, pode-se atribuir a maior presença no interior em decorrência dos sistemas empregados. Sabe-se que, conforme Antunes (2010), um dos itens de maior ocorrência patológica é o revestimento cerâmico, aplicado nas áreas molháveis, o que não ocorre nas áreas comuns (circulação), e assim, seu registro se dá nas unidades.

Lima (2015) observou que, em edificação residencial sem rotina de manutenção implementada, danos ocorrem apenas em casos críticos que já apresentavam perda de desempenho. Fato que pode estar relacionado com o apresentado na Figura 1b, pois sem a realização de manutenção podem não ter sido identificados sintomas iniciais, que podem ter surgido ainda no período da garantia do imóvel, o que alteraria o cenário verificado.

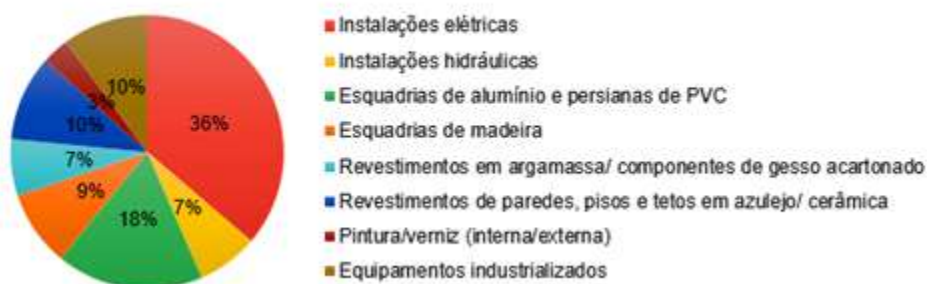
Conforme a Tabela 2, onde estão compilados os 8 sistemas com o maior número de danos registrados, tem-se que englobam 76,5% registros realizados. Sendo as Instalações Elétricas, como pode ser observado na Figura 2, o sistema com o maior número de danos e falhas.

Figura 2. Distribuição dos danos patológicos por área.

Os resultados evidenciados na Tabela 2 e na Figura 2 são semelhantes ao encontrado por Tejo (2018), onde o mesmo informou que as instalações elétricas foram o sistema com maior número de registros de solicitação de assistência técnica, aproximadamente 21,31%.

Rodrigues (2013) além de concordar com os resultados em termos dos principais sistemas com danos, destacou um percentual de 35% para as instalações elétricas e hidráulicas com danos apresentados, valor próximo ao resultado obtido na presente pesquisa. No estudo realizado por Prates et al (2019), onde os mesmos determinaram que os revestimentos em geral fazem parte dos 3 principais sistemas com falhas registradas, novamente denota-se semelhança com os resultados obtidos na pesquisa e apresentados na Figura 2.

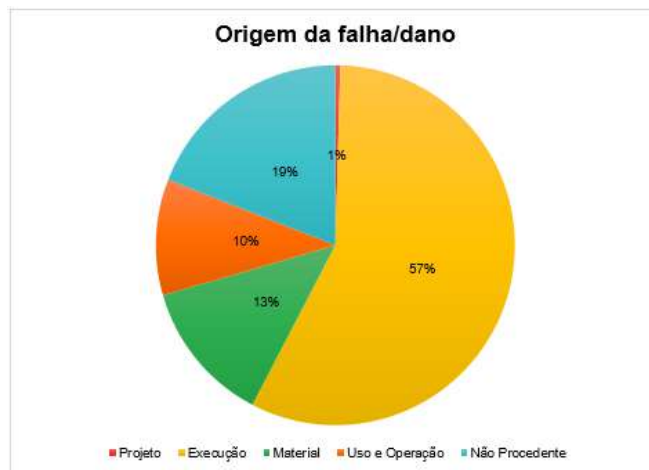
Figura 3. Origem da falha/dano.

Através da representação gráfica, pode se observar um grande percentual de falhas com origem na fase de execução do processo construtivo, sendo muitos deles advindos da falta de treinamento da mão de obra, falta de controle de qualidade e conferência. Vale destacar que atividades executadas antes do momento ideal, por exemplo revestimentos cerâmicos, tendo sido percebido no decorrer do processo que a mesma ocorreu na construção alvo do estudo realizado, resultou em um grande fluxo de pessoas e equipamentos após o assentamento das peças, aumento a incidências de danos. Vale destacar que o uso de materiais de baixa qualidade resultaram em ações interventivas e transtornos aos usuários das unidades habitacionais, serve como exemplo as esquadrias de alumínio e disjuntores. Ocorreu um número significativo de falhas ocasionadas pelo uso incorreto dos equipamentos e sistemas que compõem a edificação, muitos ocasionados pela falta de verificação/leitura do Manual de Uso, Operação e Manutenção, onde há especificação de materiais e práticas a serem adotadas nas unidades. Como por exemplo, o uso de eletrodomésticos incompatíveis com o dispositivo residual de proteção, o qual é contra indicado e mesmo assim tiveram grande incidência de uso.

Como pode ser observado na Figura 3, foi realizada a classificação em relação a origem da falha ocasionada e identificada na fase de uso da edificação, tal informação é de extrema importância para mensuração do impacto financeiro causado pela falha e mapeamento para tomada de ação visando mitigação ou eliminação de sua ocorrência.

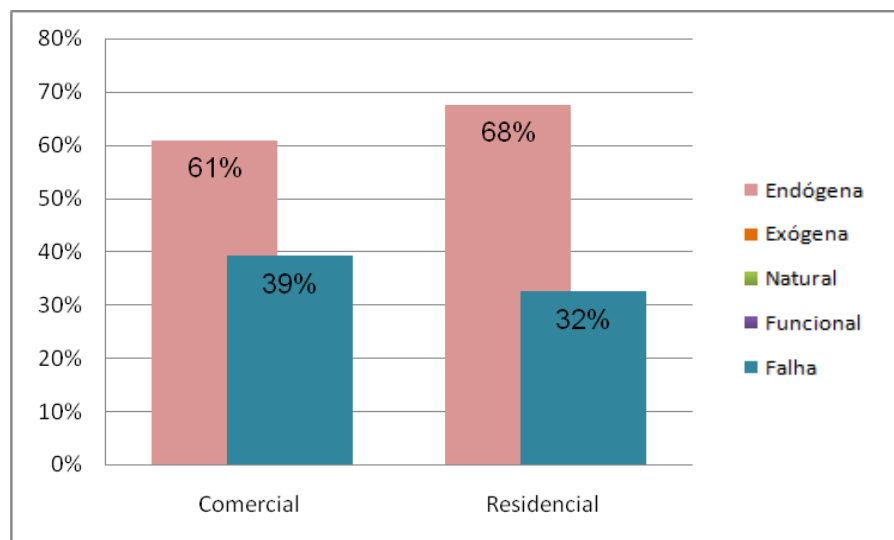
Figura 1. Classificação dos itens quanto à origem

Como pode ser observado, não foram encontradas anomalias oriundas de causas exógenas, naturais e funcionais. No que tange a classificação de origem exógena, não foram detectados indicativos de anomalias decorridas de ações de terceiros como, por exemplo, escavações de obras vizinhas ou outros. Também não foram registrados sinistros decorrentes de causas naturais, como tempestades, inundações, ventanias ou outros de mesma origem. Considerando a vida útil da edificação, há pequena probabilidade de que pudesse ter sofrido dano nesse período, o que não isenta a possibilidade de ainda ocorrer.

Buscou-se classificar a origem dos danos nos cinco tipos: endógena, exógena, natural, funcional e falha. A Figura 1 ilustra o cenário correspondente aos percentuais obtidos:

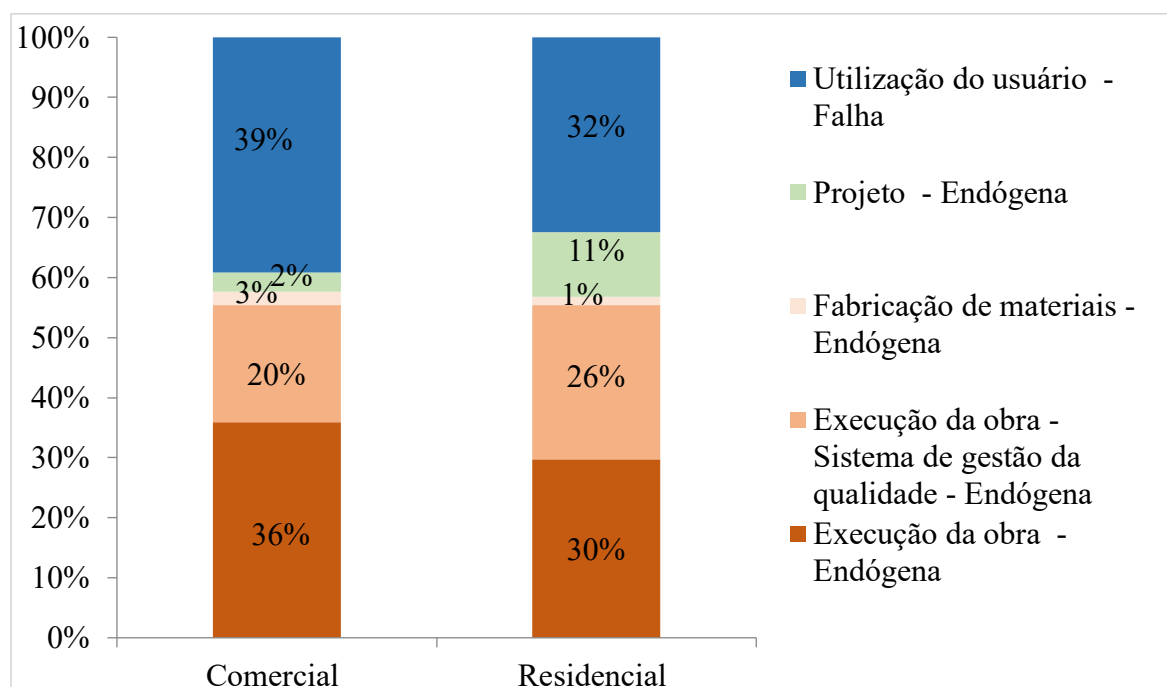
Figura 2. Origem x etapa.

Pode-se constatar que as anomalias endógenas tiveram, em ambas as edificações, predominantemente suas origens na etapa de execução da obra, sejam elas provenientes do sistema de gestão da qualidade ou das demais fases de execução da obra. Santos, Silva e Nascimento (2017) citam que a maior parte dos danos verificados em seu estudo poderiam ter sido minimizados ou até mesmo impedidos se existisse um programa de controle de qualidade mais eficaz. Salienta-se que se somadas estas duas etapas mais relevantes, há um percentual de 56% em ambas as edificações de anomalias oriundas do processo construtivo.

Após terem sido classificados os itens de acordo com a sua origem, em uma análise mais detalhada, foi possível verificar a etapa mais provável em que o problema ocorreu, vide Figura 2.
