CONPAT2021 BRASIL

XVI CONGRESO LATINOAMERICANO DE PATOLOGÍA DE LA CONSTRUCCIÓN y
XVIII DE CONTROL DE CALIDAD EN LA CONSTRUCCIÓN

19, 20 Y 21 DE OCTUBRE DEL 2021

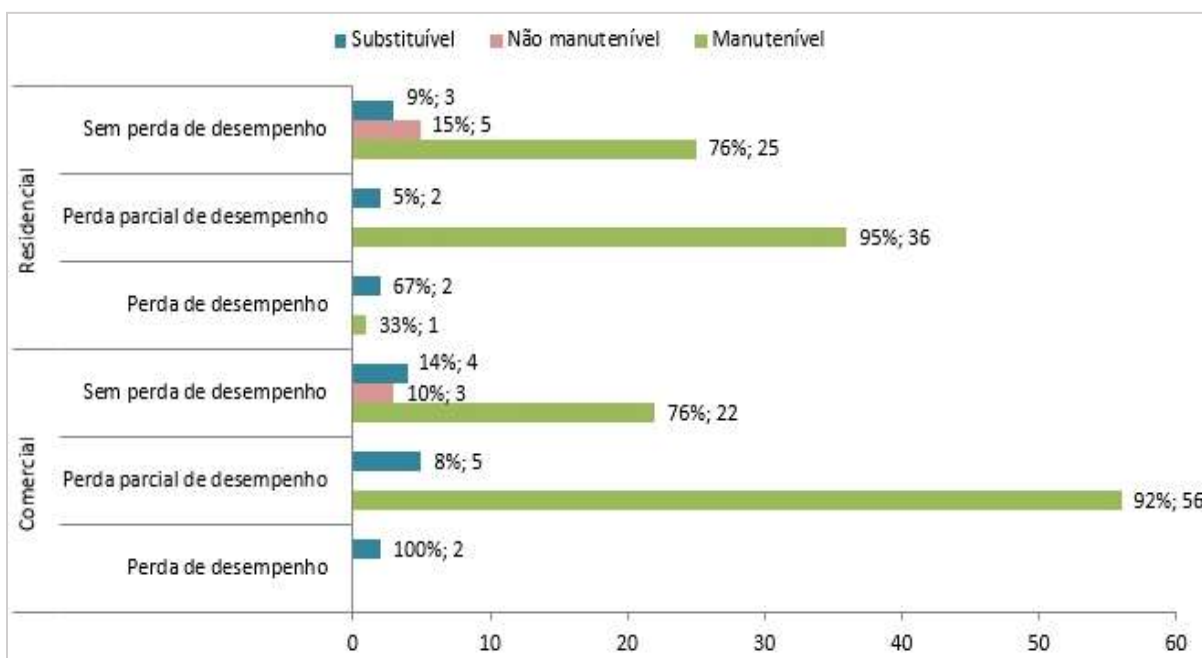
Figura 3. Status de desempenho atual x Percentual de grau de manutenção.

Analisou-se para esses resultados elementos que apresentaram perda de desempenho, ou seja, de funcionalidade. Ao que se refere ao grau de manutenção, considerou-se o estipulado pela NBR 15575, em relação aos manuteníveis, substituíveis e não manuteníveis. A Figura 3 apresenta os resultados.

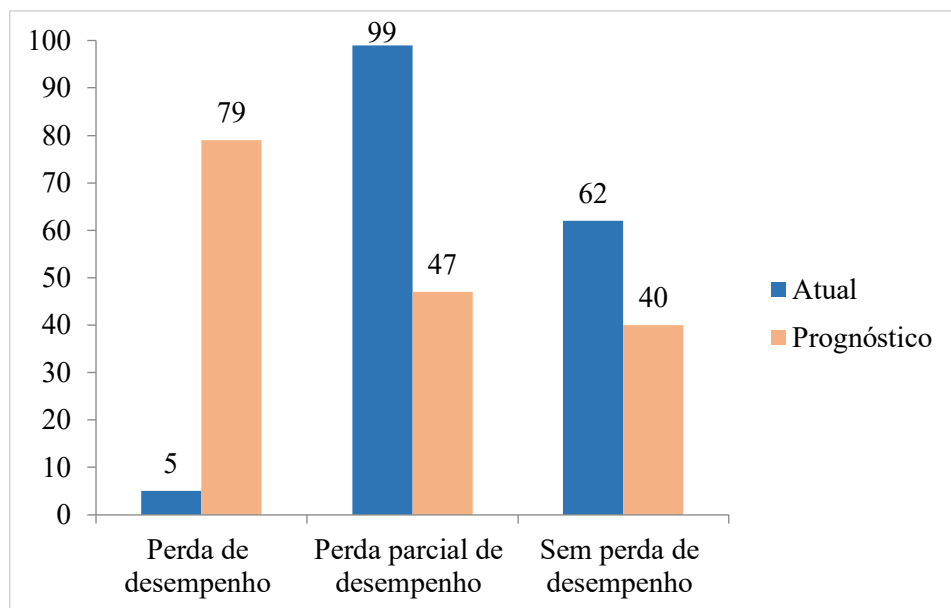
Figura 4. Comparativo de desempenho atual e prognóstico

Percebeu-se que atualmente apenas 5 itens apresentam perda de desempenho, porém, caso não sejam realizadas ações corretivas este número aumentará para 79 itens, ou seja quase 50% dos 166 itens hoje apontados, apresentarão perda significativa de suas funcionalidades. A outra parcela ficará diluída entre itens que evoluirão ou se manterão com perda parcial, e 40 itens correspondentes a 24%, que irão se manter sem perda de desempenho.

Ao serem consideradas as hipóteses de evolução dos problemas, relatados no relatório de inspeção predial, caso não sejam realizadas intervenções capazes de reverter, minimizar ou estancar o quadro, provavelmente, como pode ser observado através da Figura 4, se terá uma evolução significativa de itens que não apresentaram perda ou apresentaram perda parcial, para itens que apresentarão perda total no seu desempenho.

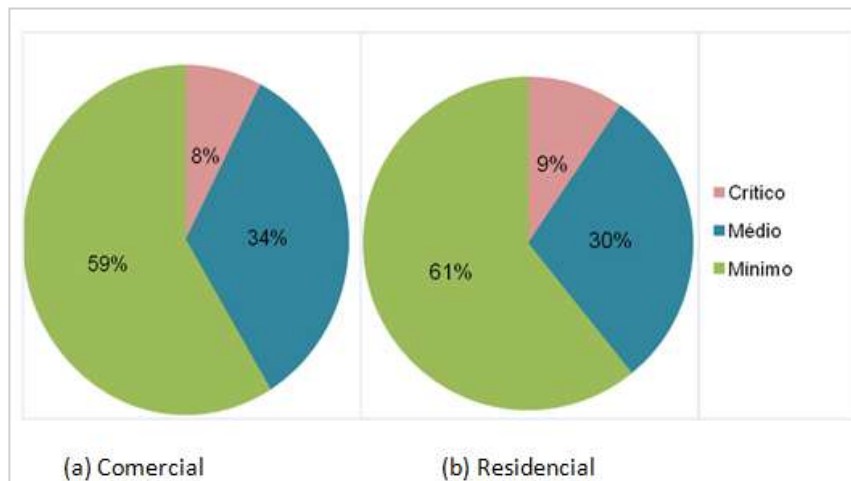
Figura 5. Grau de criticidade dos itens.

Com base na Figura 5a é possível identificar que predominante as anomalias e falhas apontadas na edificação de uso comercial não apresentam riscos aos usuários, já que 59% dos itens apontados tem grau de risco mínimo. Já 8% dos itens correspondentes a 7 itens de 92 itens apontados, foram classificados como grau de risco crítico, que de alguma forma acarreta danos seja aos usuários, ao meio ambiente ou a sociedade em que a edificação está inserida.

Diante da aplicação da matriz GUT nos itens verificados na edificação, as notas foram atribuídas e os danos classificados. Os resultados são apresentados na Figura 5.

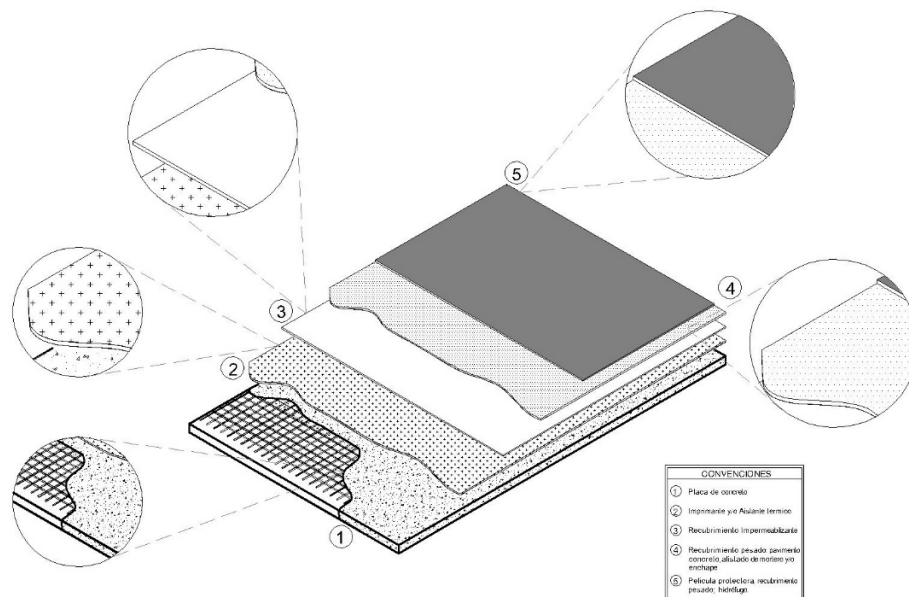
Figura 1: Estructura en la tipología de impermeabilización de cubiertas planas en concreto reforzado del modelo (elaboración Propia)

Las cubiertas bien especificadas deben cumplir como mínimo con un recubrimiento impermeable. Sin embargo, para las solicitaciones climáticas de algunas ciudades (v.gr. Bogotá) no es suficiente contemplar con un mero recubrimiento y se requiere del apoyo de otros sistemas de impermeabilización adicionales. La propuesta de del modelo propuesto se puede observar en la figura 1.

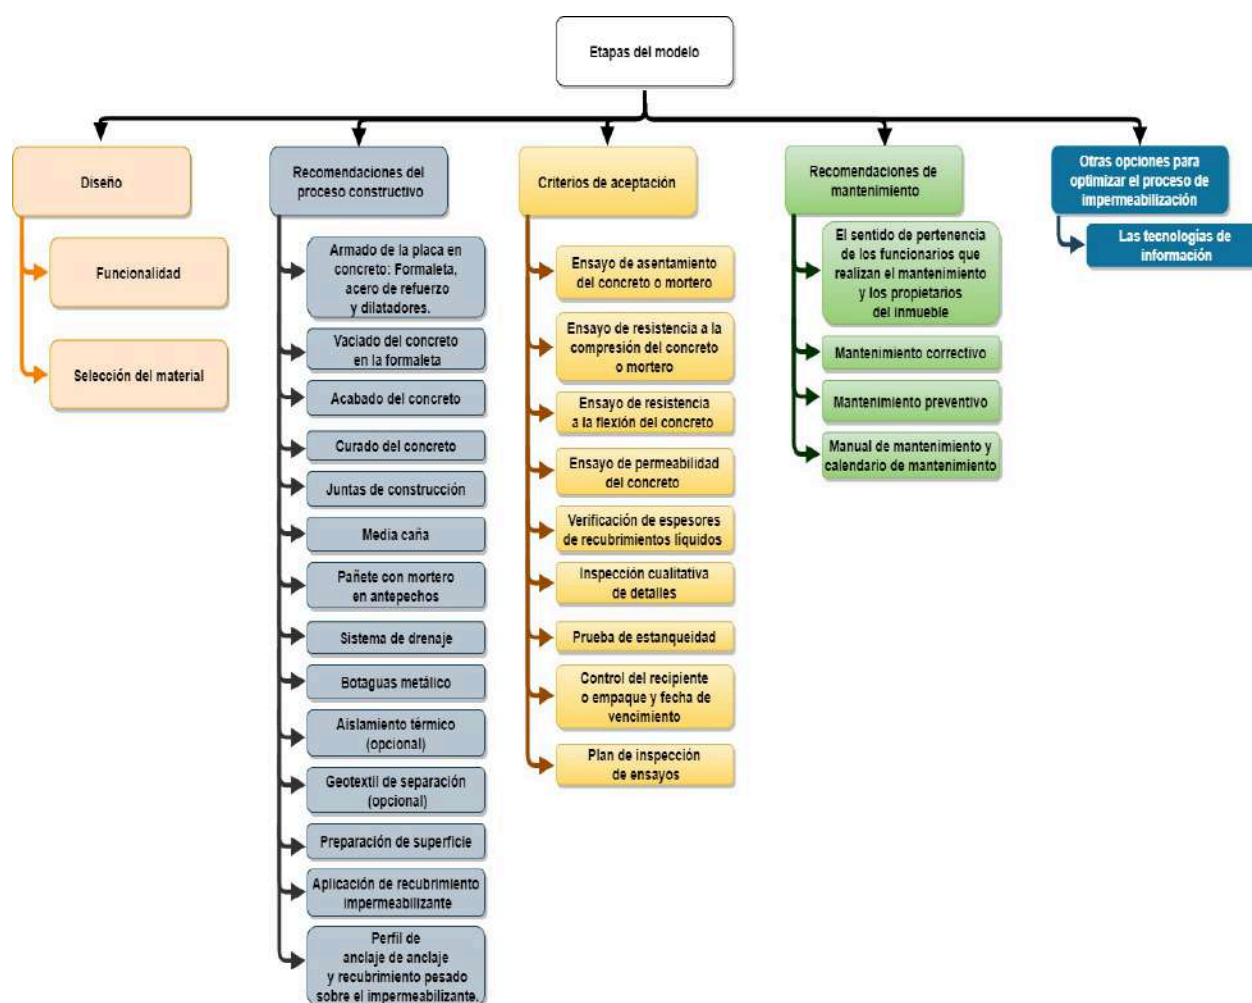
Figura 2: Etapas consideradas en el modelo (elaboración Propia)

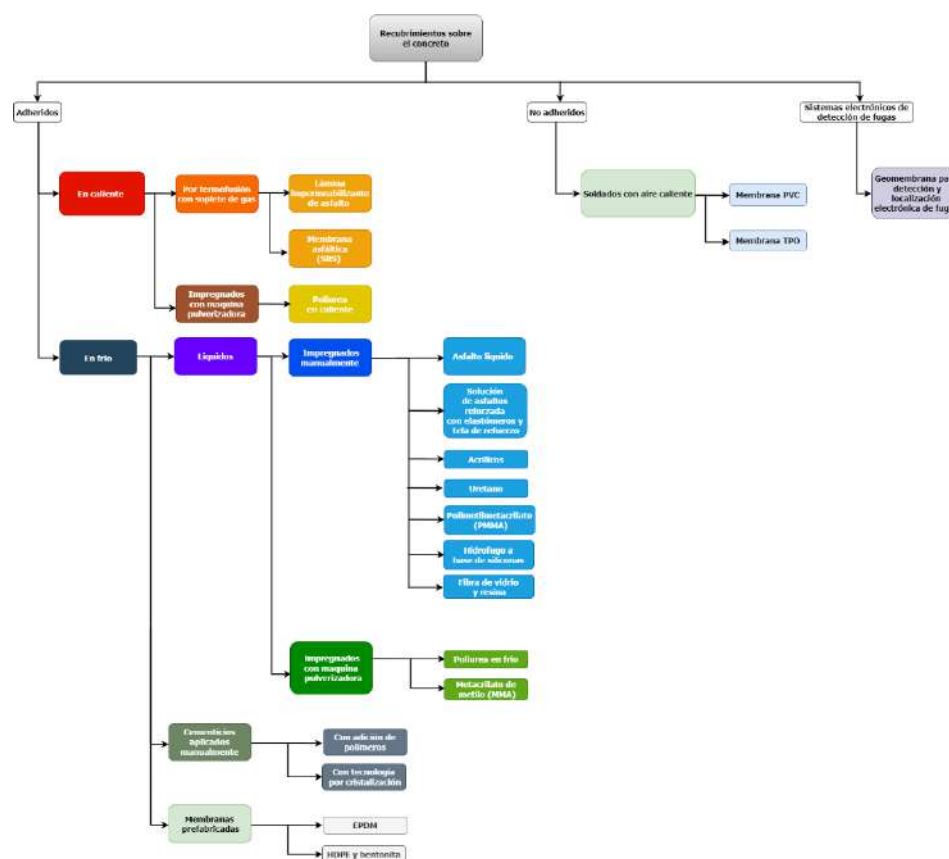
Figura 3: Clasificación de los recubrimientos sobre el concreto (elaboración Propia)

Algunos autores (Lesur, 2010) clasifican los sistemas de acuerdo con la familia de materiales a la que pertenecen, según su lugar de aplicación y según su temperatura de aplicación. A partir de esta clasificación, se establece una nueva manera de ver los sistemas de recubrimiento sobre el concreto, de la siguiente forma: adheridos, no adheridos y sistemas electrónicos de detección de fugas, como se puede observar en la figura 3.

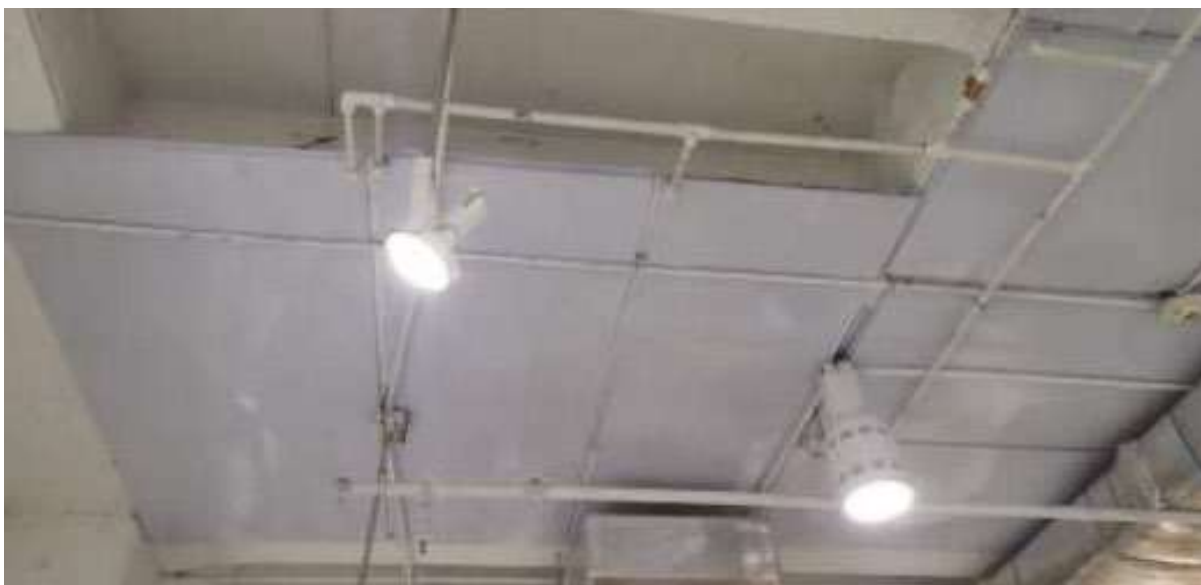
Figura 4: Bandejas metálicas para recolección de agua proveniente por filtración

Existen algunos casos en los que el sistema no se interviene definitivamente y se realizan labores paliativas. Las labores paliativas son realizadas con el fin de realizar correcciones temporales de la falla, para que el sistema siga funcionando mientras se soluciona la causa raíz. En las cubiertas de concreto reforzado comúnmente se pueden realizar mecanismos de solución paliativas tales como: el uso de bandejas metálicas que recolecten las filtraciones, la aplicación de morteros de ultra fraguado con recubrimiento cementicio impermeable que obturan las fugas de forma provisional. En la figura 4 se puede observar las bandejas metálicas para recolectar el agua proveniente por filtración.

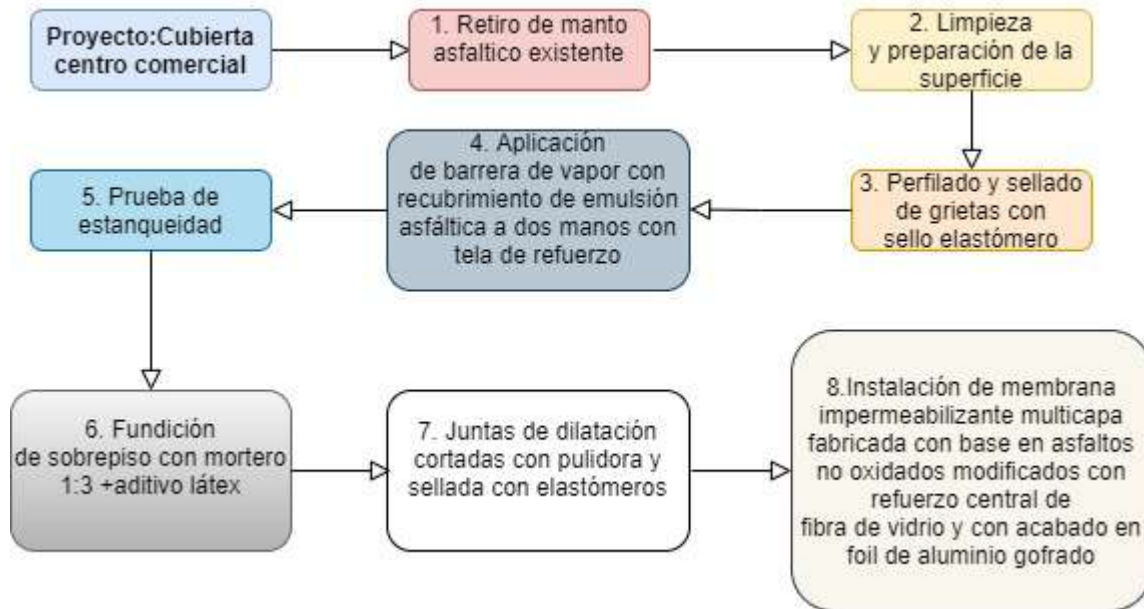
Figura 5: Flujograma proceso constructivo del proyecto de impermeabilización de cubierta de un centro comercial (elaboración Propia)

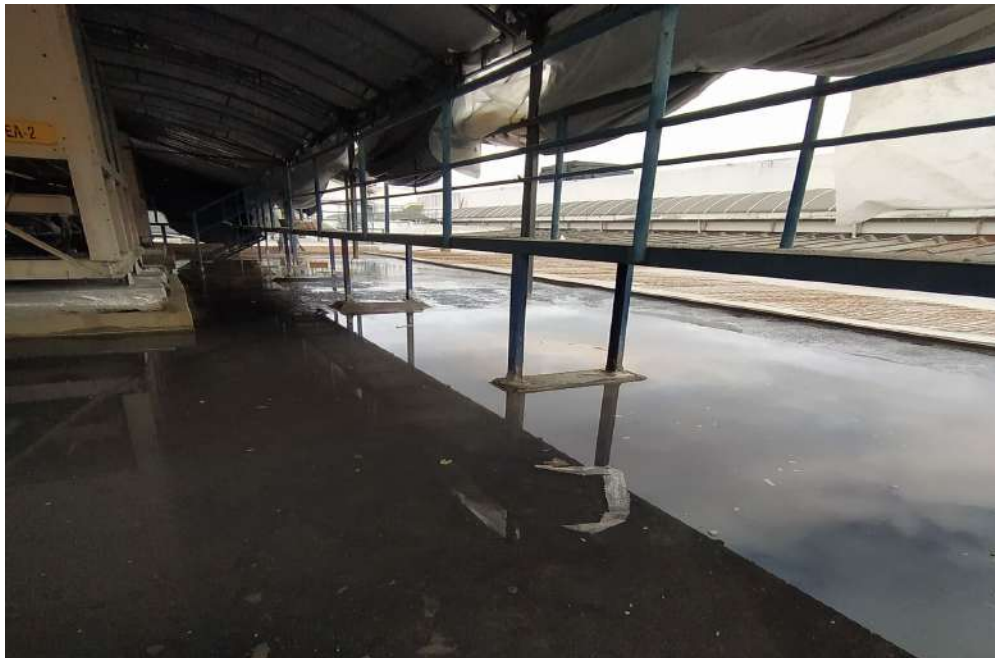
Figura 6: Prueba de estanqueidad.

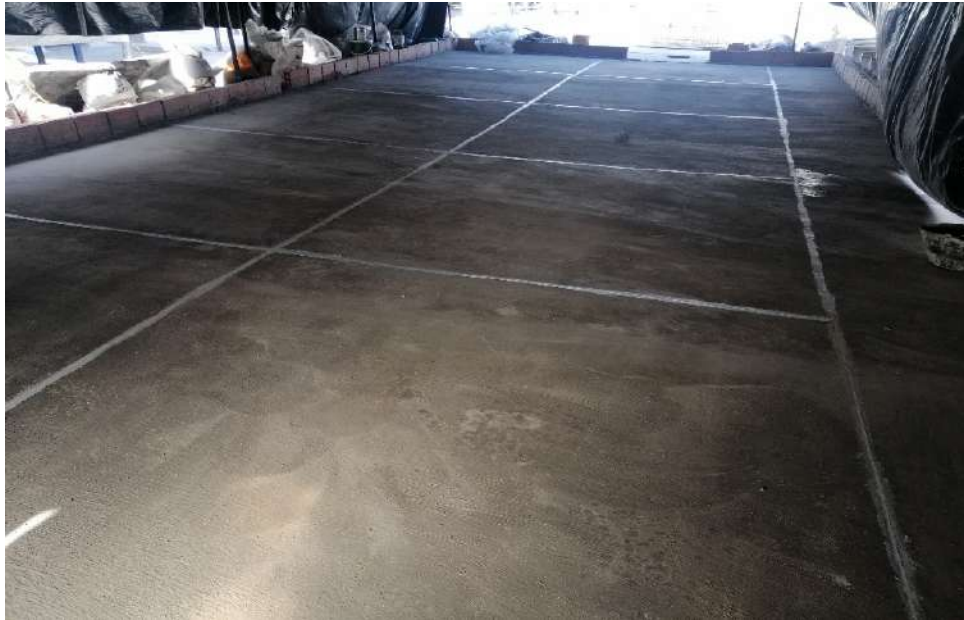
Figura 7: recubrimiento pesado sobre la impermeabilización con mortero 1:3 mejorado con aditivo látex y juntas de dilatación con sello elastómero para controlar cambios volumétricos por temperatura.

Posteriormente se construye un recubrimiento pesado sobre la impermeabilización con mortero 1:3 mejorado con aditivo látex y juntas de dilatación con sello elastómero para controlar cambios volumétricos por temperatura.

El recubrimiento pesado se puede observar en la figura 7. Finalmente, se aplicó un recubrimiento de protección para el recubrimiento pesado utilizando manto multicapa fabricado con base en asfaltos no oxidados modificados, con refuerzo central de fibra de vidrio y con acabado en “foil” de aluminio gofrado. El recubrimiento de protección se puede observar en la figura 8.

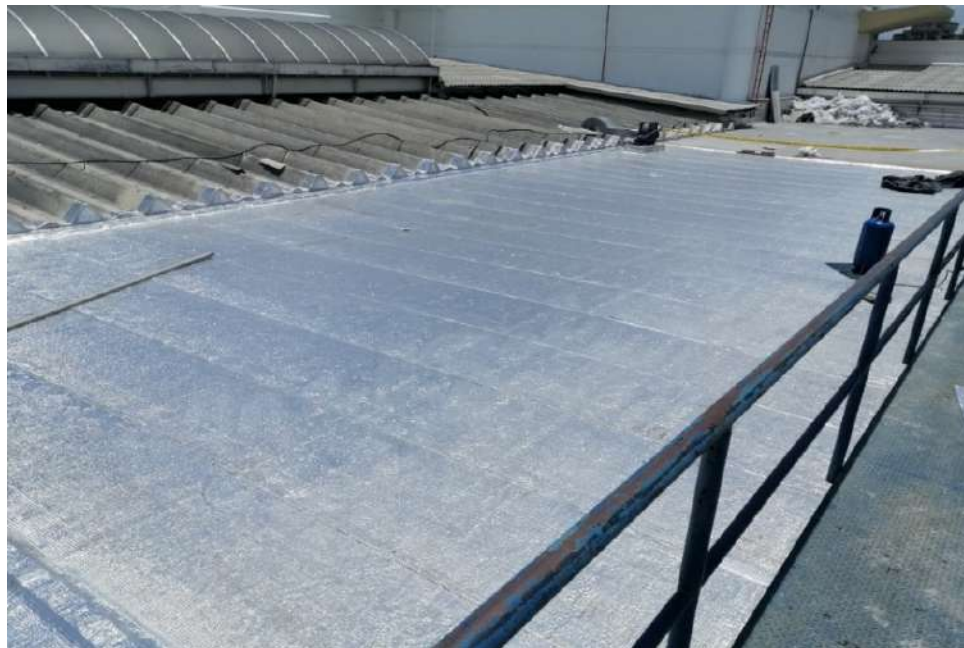
Figura 8: Recubrimiento de protección con manto multicapa fabricado con base en asfaltos no oxidados modificados, con refuerzo central de fibra de vidrio y con acabado en foil de aluminio gofrado.

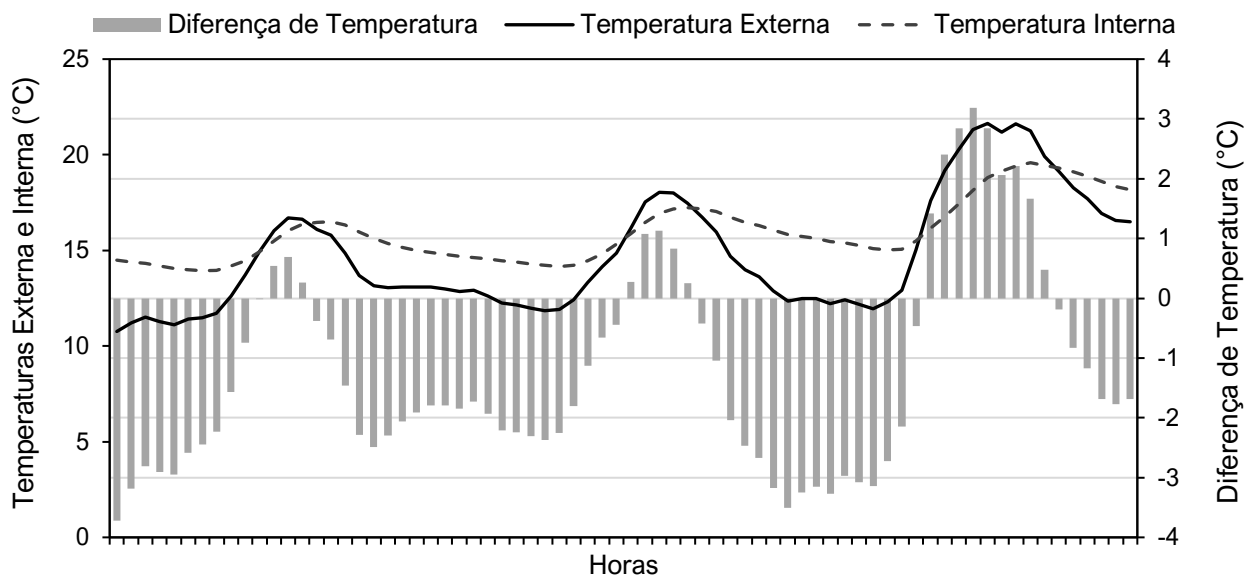
Figura 1. Exemplo de análise do Método das Diferenças Acumuladas de Temperatura, sendo que as colunas cinzas mostram a diferença entre as temperaturas interna e externa.

Haja vista que essa metodologia foi criada para tornar notável as diferenças a partir de mudanças nas propriedades dos materiais de construção, o Método das Diferenças Acumuladas de

Temperatura é recomendado quando os modelos a serem comparados possuem as mesmas condições de contorno, i.e., mesma edificação, arquivo climático e qualquer outra característica existente desconsiderando aquelas do material em questão.

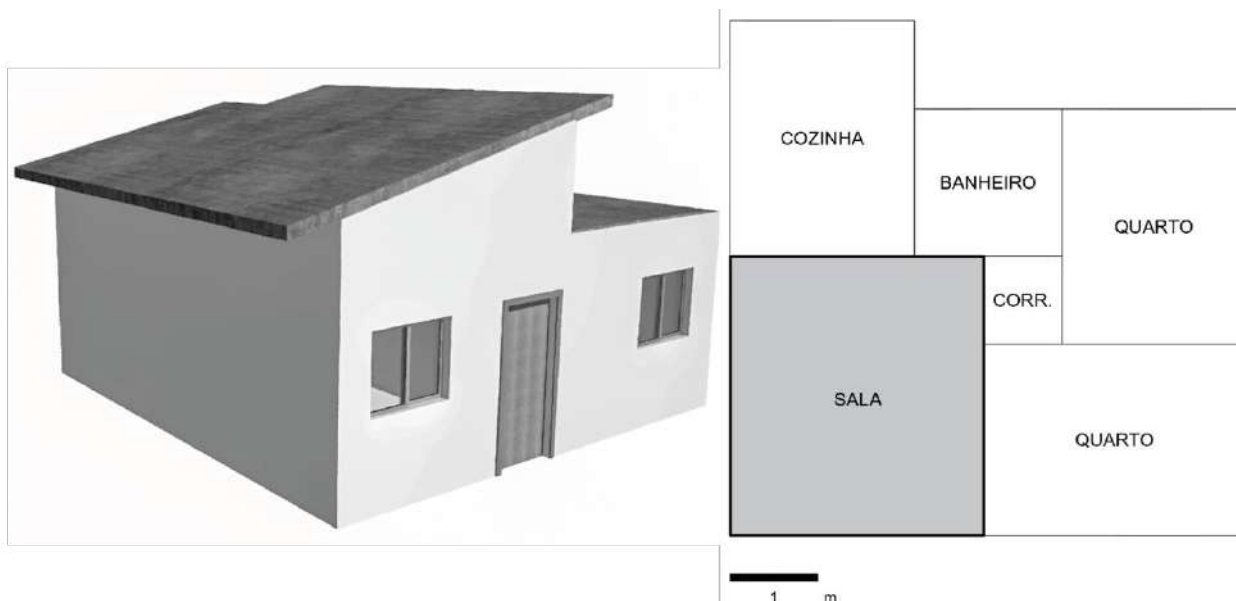
Neste trabalho, uma residência de interesse social foi simulada no *software* Energy Plus, versão 8.9. Essa residência é unifamiliar e térrea com 2 quartos e uma área total de 46 m². Além disso, a casa contém uma cozinha, um banheiro, uma sala e uma lavanderia externa. A Figura 2 apresenta uma visão geral da residência.

Figura 2. Esquema da residência: direita – modelo 3D; esquerda – planta baixa.

As paredes da residência têm seu núcleo composto por tijolo estrutural de cerâmica de 14 cm de espessura, revestido com a argamassa de revestimento em questão em ambos os lados. Além disso, todas as paredes têm uma pintura de acabamento com uma tinta que proporciona uma absorvância térmica, solar e visível (α) de 0,5 (ABNT, 2005). Quanto ao piso, ele é composto por uma laje de concreto, argamassa comum e piso cerâmico. Como é verificado na maioria das casas brasileiras, não foi considerado nenhum isolamento térmico entre a parte inferior do piso da edificação e o solo. Com relação ao teto, ele compreende uma argamassa comum que reveste a parte inferior da laje e a própria laje de concreto. Com exceção da argamassa de revestimento, as propriedades de todos os demais materiais da edificação (envidraçados, madeiramento e concreto, por exemplo) seguiram os valores da norma brasileira NBR 15220 (ABNT, 2005).

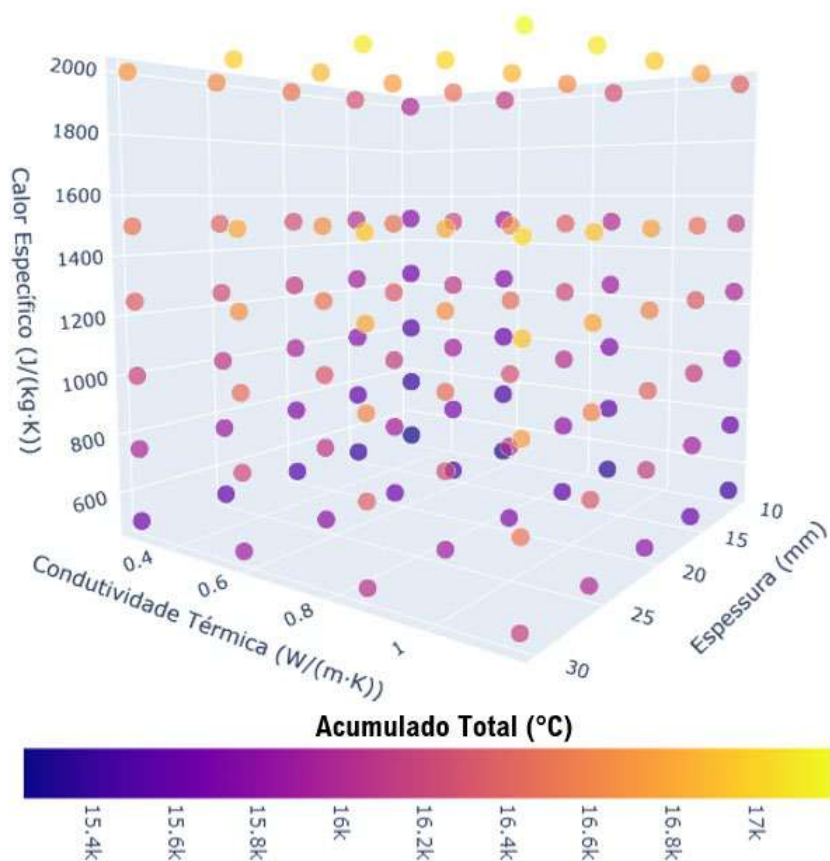
A Figura 3 mostra os resultados acumulados das 120 simulações realizadas com a residência de interesse social na cidade de São Paulo. A argamassa e30-λ1.15-c2000 totalizou 17186°C, sendo o maior acumulado total entre todas as argamassas simuladas. Tal destaque viabiliza classifica-la como sendo a melhor opção. Já a e10-λ0.2875-c500 tem o destaque de pior, pois garantiu apenas 15235°C de acumulado total. Esses valores mostram que, mudando somente a argamassa de revestimento da edificação na faixa de valores abordada neste trabalho, 1951°C seriam “salvos” durante todo o ano. Nota-se que essa metodologia é comparativa, ou seja, 1951°C é a diferença entre a argamassa de melhor desempenho e a de pior, não existindo um valor mínimo pré-definido. Assim, através deste carácter comparativo, será avaliada a seguir a influência das propriedades térmicas no resultado total do desempenho térmico da edificação.

Figura 3. Resultado do acumulado total das 120 argamassas de revestimento simuladas.

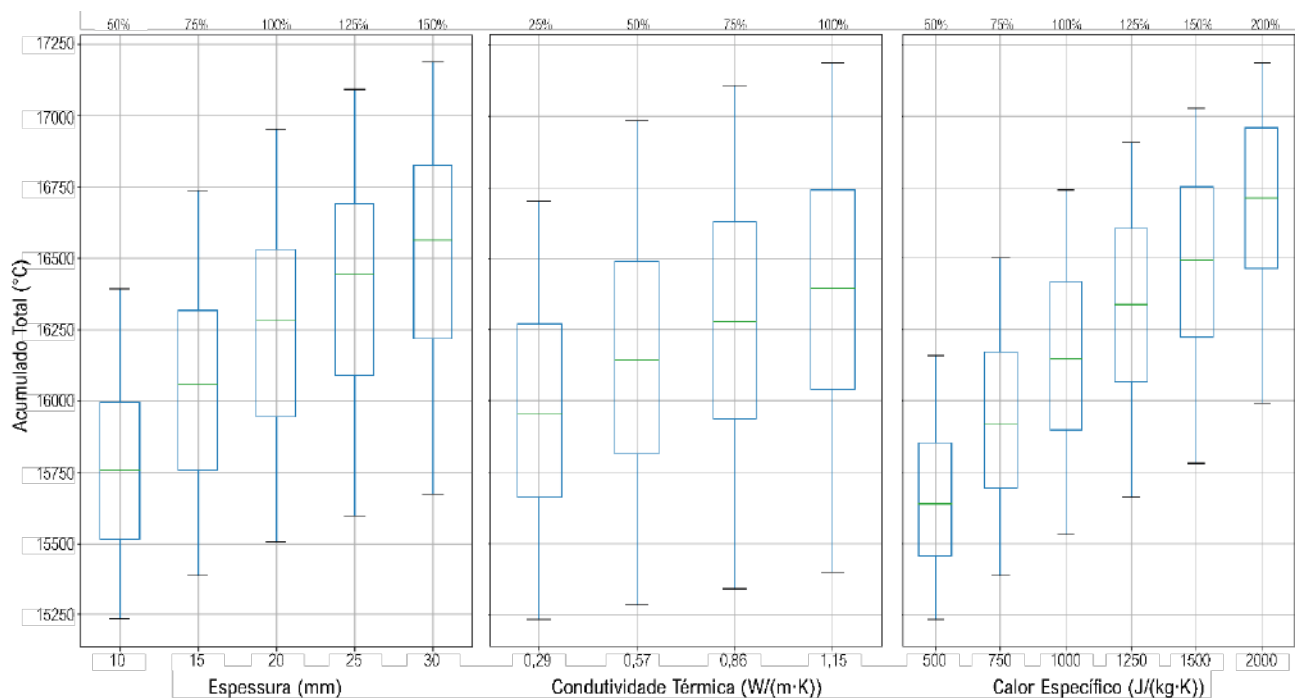
A Figura 4 apresenta os resultados de forma bidimensional das 120 argamassas, tendo as propriedades térmicas da argamassa postas lado a lado de acordo com cada resultado de acumulado. De modo geral, verifica-se que as três propriedades térmicas, quando aumentadas, garantem um melhor desempenho térmico total para a edificação. Além disso, verifica-se que a condutividade térmica foi a propriedade que menos influenciou nos três resultados de acumulados, visto que uma dada porcentagem de variação garante menores acumulados (positivo, negativo e total), comparada à mesma variação nas demais propriedades térmicas. Dessa forma, a espessura e o calor específico tiveram maior influência nos resultados.

Figura 4. Resultados do acumulado total das argamassas de revestimento separados de acordo com as propriedades térmicas variadas.

Sendo assim, pode-se confirmar que quanto maior a espessura da argamassa e seu calor específico, maior será o desempenho térmico global da edificação. Mas, apesar da espessura e o calor específico cumprirem com o comportamento esperado com relação ao desempenho térmico total da edificação, o mesmo não pode ser dito para a condutividade térmica. É de senso comum que uma baixa condutividade térmica proporciona um aumento da capacidade do material de ser um isolante térmico. Entretanto, para esse modelo, pode-se dizer que o aumento da condutividade térmica aumenta os resultados de diferenças de temperaturas acumuladas. Em outras palavras, o decréscimo na condutividade térmica da argamassa acarretou uma redução na capacidade de isolamento térmico, o que é contrário ao esperado.

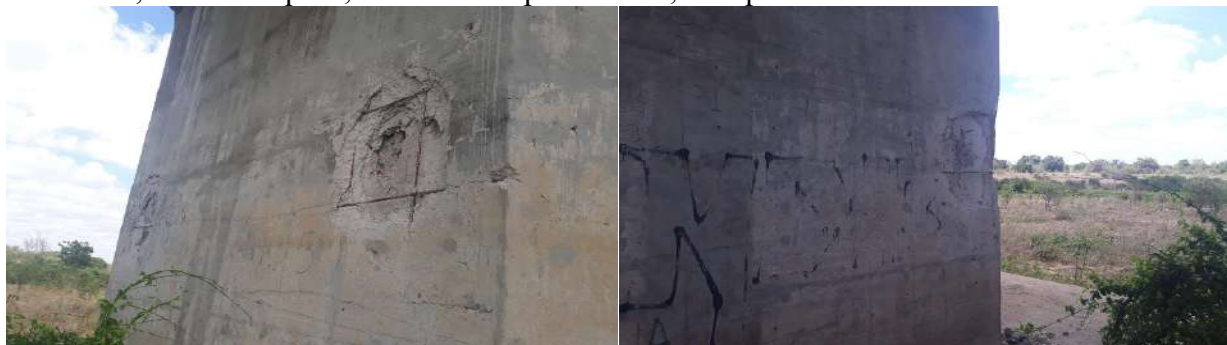
Figura 2. Danos causados por ataques criminosos em 2019.

Nesse contexto, tem-se a Ponte do Peixe Gordo, esta que foi alvo de ataques criminosos, os quais ocasionaram apenas danos superficiais na estrutura, onde a camada de cobrimento de concreto foi destacada e fissurada. Com isso, faz-se viável e necessário a caracterização estrutural com o intuito de se verificar a segurança estrutural da ponte, e que, posteriormente, possam embasar o órgão responsável pela ponte, em possíveis reparos e intervenções em sua estrutura.

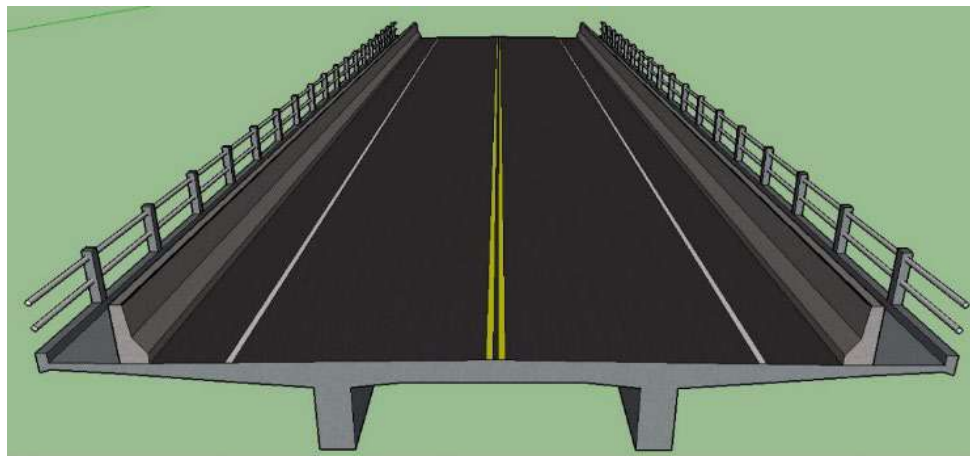
A superestrutura é composta pelos elementos estruturais a seguir, são eles, as vigas principais (com alargamento nas proximidades dos pilares), a laje do tabuleiro (pista de rolamento, com acréscimo do revestimento e passarela de passeio), as guarda-rodas e os guarda-corpo.

Figura 3. Superestrutura da ponte.

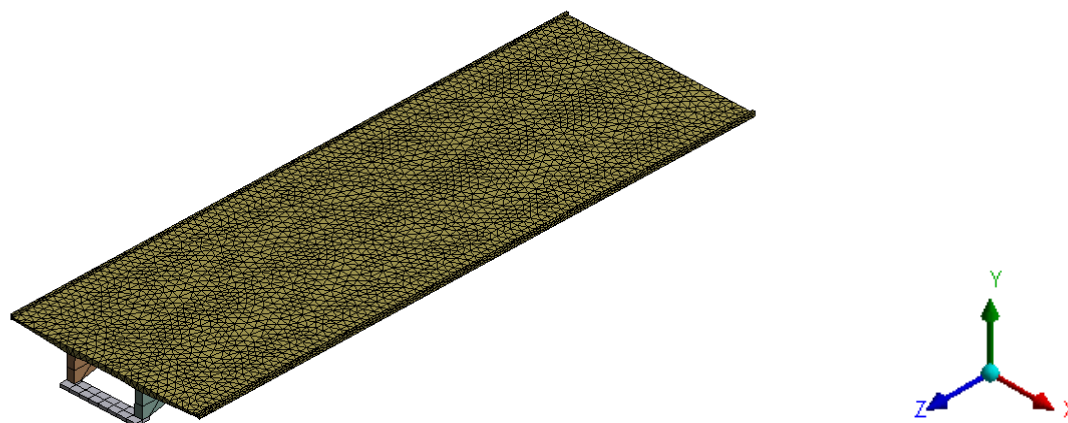
Para a modelagem numérica, buscou-se a elaboração de um modelo 3D que representasse a superestrutura da ponte. Para isso foram utilizadas as informações de projetos (DNIT), onde possibilitou a construção do modelo que representasse a estrutura da ponte o mais fidedigno possível às suas características. Em seguida, se obteve a malha de elementos finitos. Com isso, obteve-se uma malha composta por 192.784 elementos e 394.252 nós. A Figura 3 mostra um vão do modelo 3D obtido.

Figura 4. Modelo 3D em malha de elementos finitos.

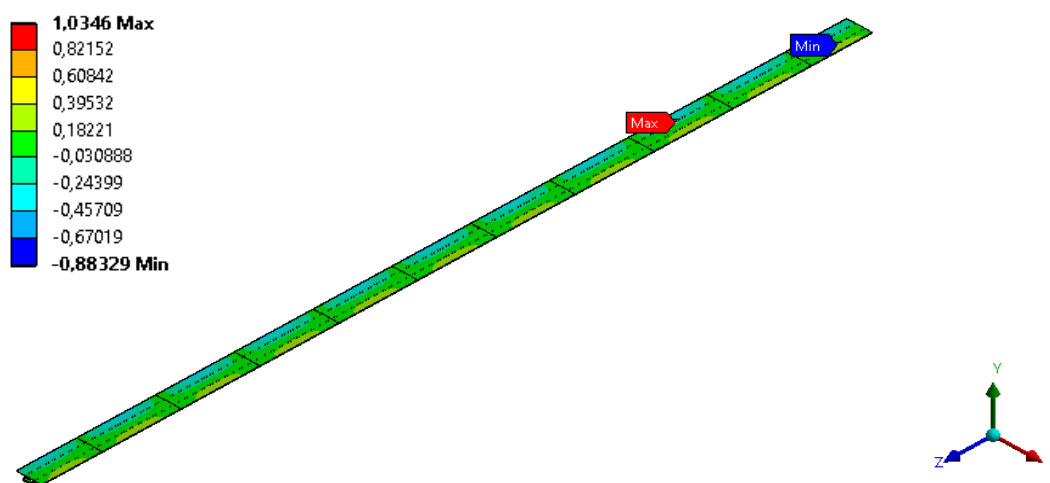
Os deslocamentos direcionais no eixo X estão representados na Figura 5, onde verifica-se que o deslocamento, no sentido positivo do eixo, tem amplitude de aproximadamente 1,03 mm, localizada na viga do vão 9. Já na direção negativa do eixo, o deslocamento tem amplitude de, aproximadamente, 0,88mm, localizada na viga do vão 11.

Figura 5. Deslocamentos direcionais no eixo X com unidade em milímetros.

O início da análise da superestrutura se deu após adicionadas as características dos materiais e as cargas, pela qual foram obtidos os deslocamento direcionais nos eixos X, Y e Z. O eixo X corresponde ao sentido transversal horizontal da ponte, o eixo Y no sentido vertical e o eixo Z no sentido longitudinal horizontal.

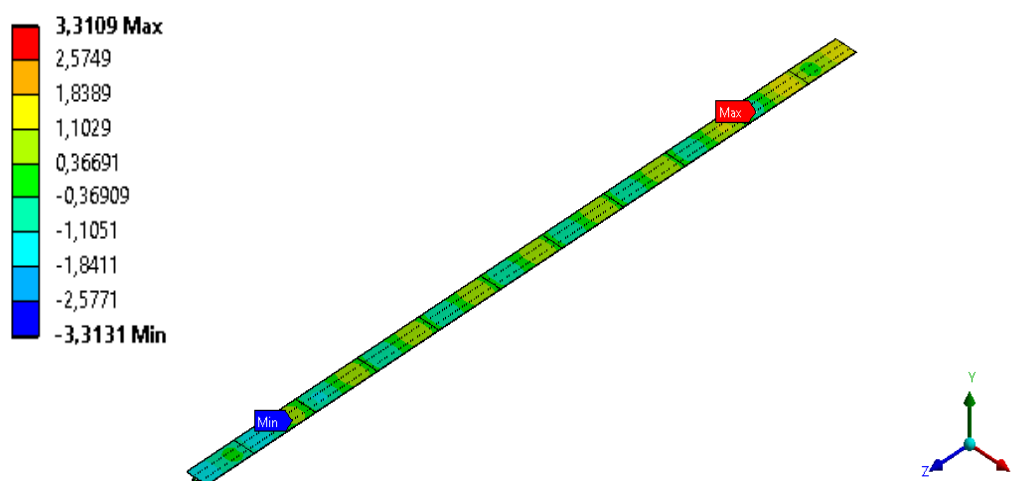
Os deslocamentos direcionais no eixo Z estão representados na Figura 6, onde verifica-se que o deslocamento, no sentido positivo do eixo, tem amplitude de aproximadamente 3,31 mm, localizada na viga do vão 10. Já na direção negativa do eixo, o deslocamento tem amplitude de, aproximadamente, 3,31mm, localizada na viga do vão 2.

Figura 6. Deslocamentos direcionais no eixo Z com unidade em milímetros.

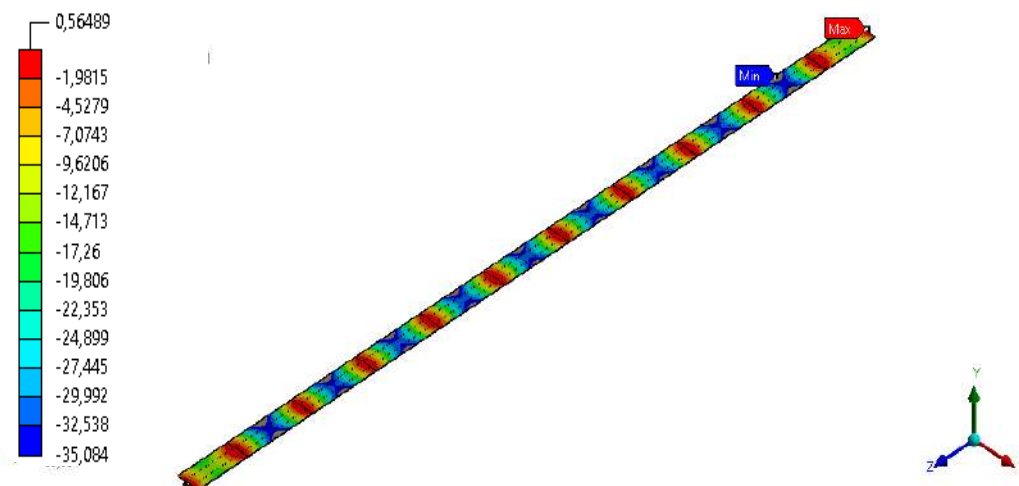
Para o eixo Y apresenta os deslocamentos, para o eixo positivo, de menor intensidade, cerca de 0,66 mm, entretanto o eixo negativo contém maior amplitude, 40,68 mm. A menor intensidade está localizada na extremidade livre da laje do vão 11. A maior intensidade está localizada na borda lateral da laje do vão 10.

Figura 7. Deslocamentos direcionais no eixo Y com unidade em milímetros.

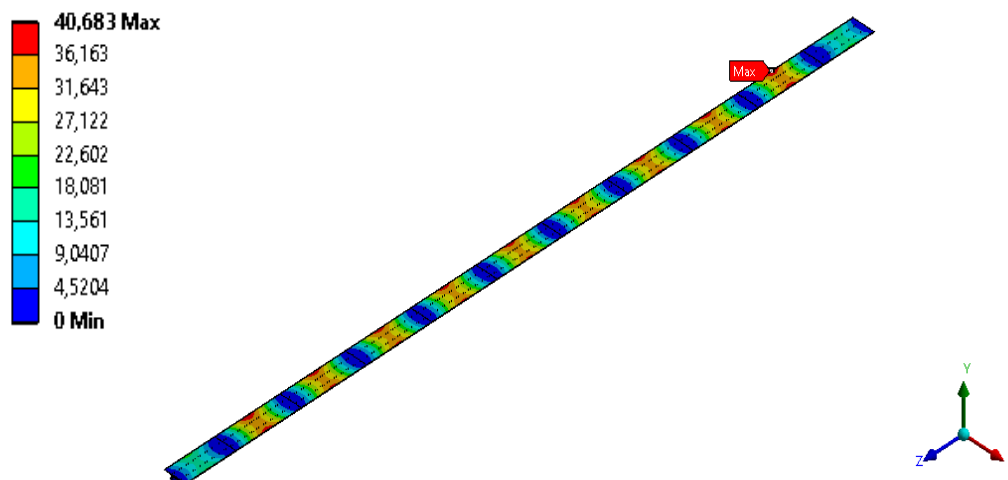
Com os deslocamentos direcionais, foram obtidos os resultados referentes ao deslocamento total apresentado pela estrutura da ponte do Peixe Gordo, representado na Figura 8. Nota-se a simetria nos deslocamentos na ponte, onde o deslocamento máximo, foram localizadas nas bordas laterais da laje dos vãos 02 e 10, que é igual a 40,68 mm.

Figura 8. Deslocamento total com unidade em milímetros.

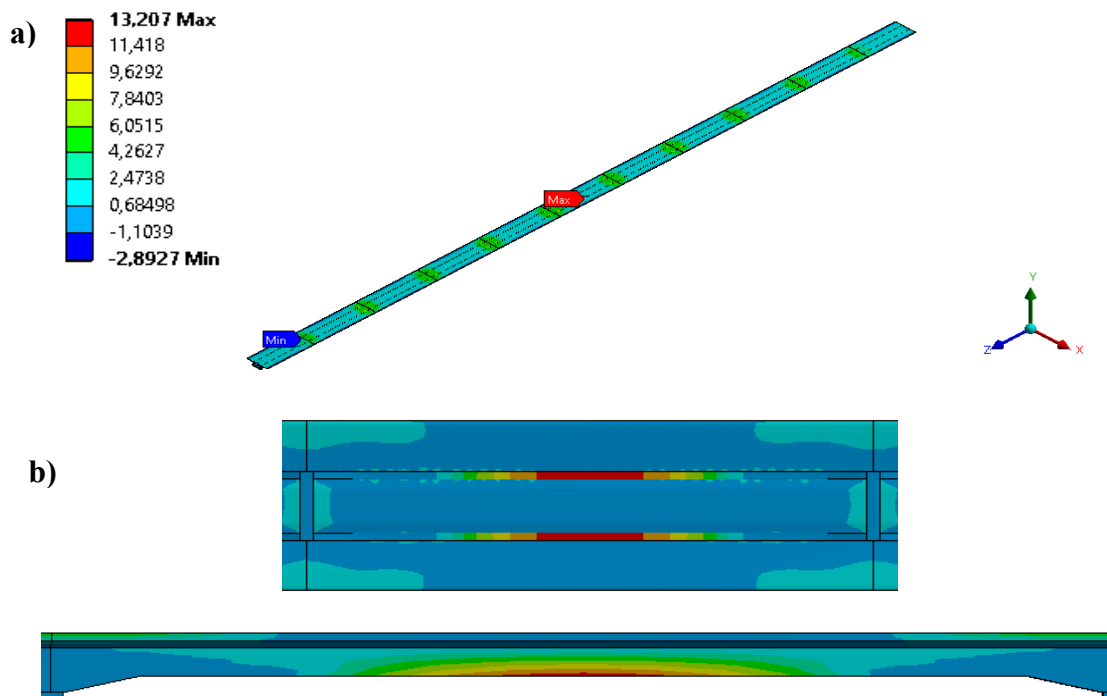
A Figura 9 apresenta as tensões principais de tração atuantes na superestrutura da ponte. Os maiores valores de tração encontrados, estão localizados no meio das extremidades inferiores das vigas

(Figura 9.b), onde a maior intensidade encontrada foi no meio do vão 6 (vão central), cerca de 13,21 MPa. Vale salientar que as tensões ultrapassam a resistência característica a tração adotada, de 3,00 MPa.

Figura 9. Tensões principais de tração no modelo, unidade em Pascal. (a) Vista em perspectiva, (b) Vistas da viga principal, ponto de maior intensidade.

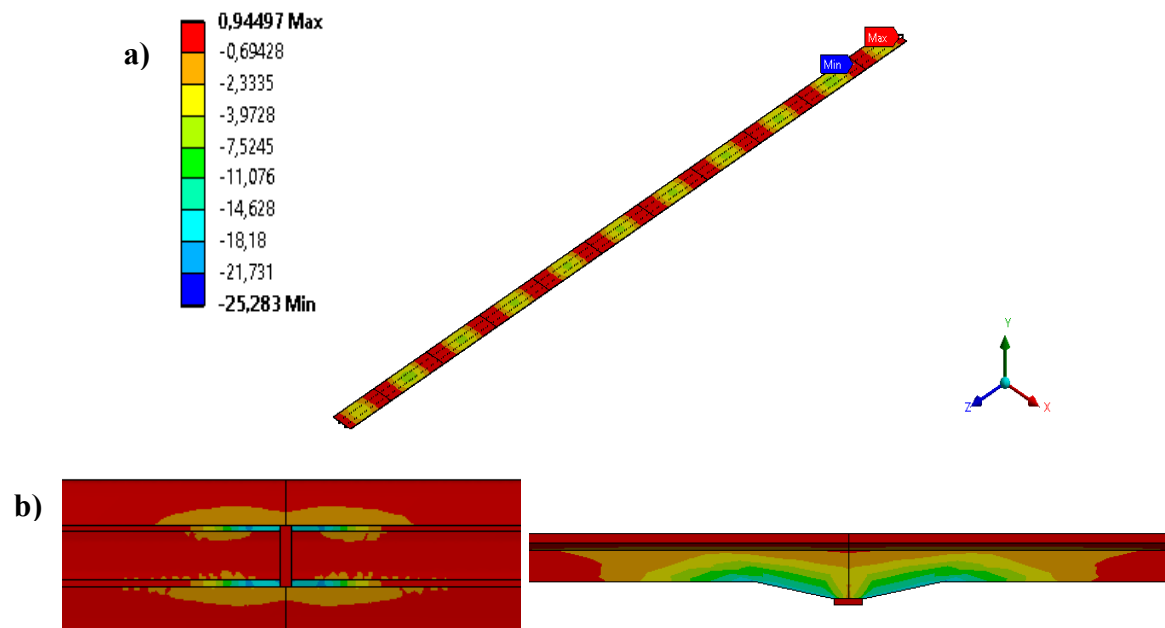
Já, a Figura 10, apresenta as tensões principais de compressão, os maiores valores estão localizados nas extremidades inferiores dos alargamento das vigas principais, próximo aos apoios dos pilares (Figura 10.b), onde a maior intensidade encontrada, foi de 25,28 MPa.

Figura 10. Tensões Principais de compressão no modelo, unidade em Pascal. (a) Vista em perspectiva, (b) Vistas da viga principal, ponto de maior intensidade.

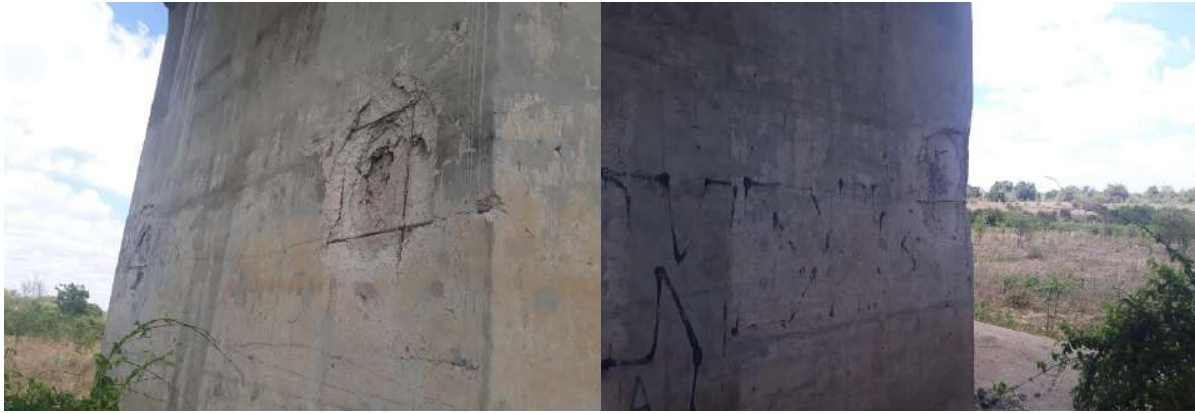
Figura 2. Danos causados por ataques criminosos em 2019.

A ponte foi alvo de ataques criminosos, os quais não ocasionaram danos relevantes a estrutura. Porém com o intuito de se verificar a segurança estrutural da ponte, alguns estudos técnicos foram realizados, dentre os quais, análises computacionais, das quais deriva este trabalho.

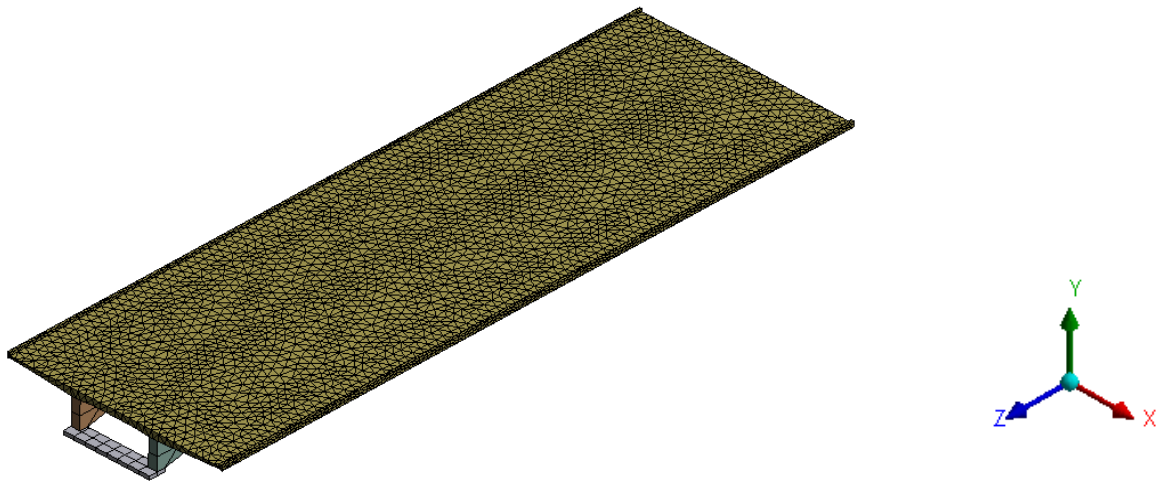
Para a modelagem numérica, buscou-se a elaboração de um modelo 3D que representasse a superestrutura da ponte. Para isso foram utilizadas as informações de projetos do Departamento Nacional de Infraestrutura e Transportes (DNIT), onde possibilitou a construção do modelo que representasse a estrutura da ponte o mais fidedigno possível às suas características. Em seguida, o modelo foi importado para o software Ansys®, versão 17.1, para que se obtivesse a malha de elementos finitos. Com isso, obteve-se uma malha composta por 192.784 elementos e 394.252 nós. A Figura 3 mostra um vão do modelo 3D obtido.

Figura 3. Modelo 3D em malha de elementos finitos.

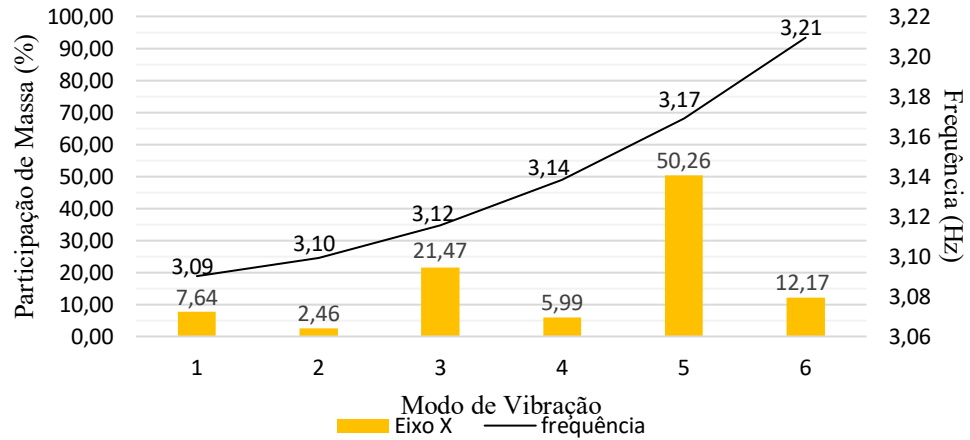
Com os dados extraídos, tem-se também as representações gráficas nos eixos X, Y e Z, onde destaca-se as participações de massa no eixo principal do gráfico, no eixo secundário temos as frequências naturais, onde se tem o acréscimo das frequências ao passo que as simulações se desenvolvem.

Figura 4. Representação gráfica da participação de massa no eixo X, e também, das frequências naturais de vibração.

Modo de Vibração	Frequência (Hz)	Período (s)	Participação de Massa %		
			Eixo X	Eixo Y	Eixo Z
1	3,0902	0,324	7,64	1,64	0,00
2	3,0994	0,323	2,46	0,00	5,24
3	3,1154	0,321	21,47	17,07	0,00
4	3,1383	0,319	5,99	0,00	22,95
5	3,1690	0,316	50,26	81,29	0,01
6	3,2094	0,312	12,17	0,00	71,79

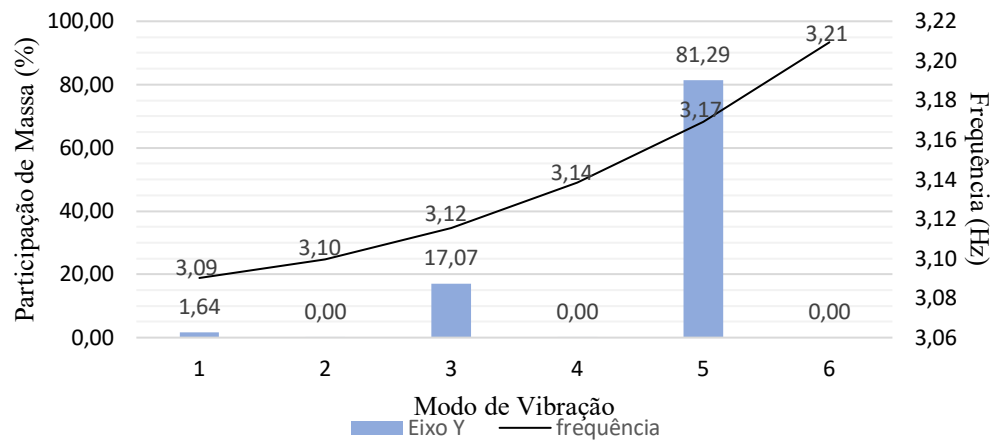
Figura 5. Representação gráfica da participação de massa no eixo Y, e também, das frequências naturais de vibração.

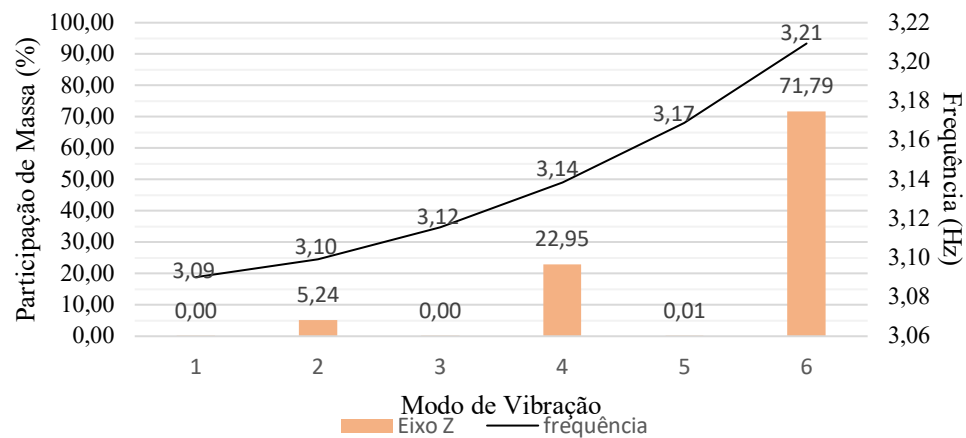
Figura 6. Representação gráfica da participação de massa no eixo Z, e também, das frequências naturais de vibração.
