CONPAT2021 BRASIL

XVI CONGRESO LATINOAMERICANO DE PATOLOGÍA DE LA CONSTRUCCIÓN y
XVIII DE CONTROL DE CALIDAD EN LA CONSTRUCCIÓN

19, 20 Y 21 DE OCTUBRE DEL 2021

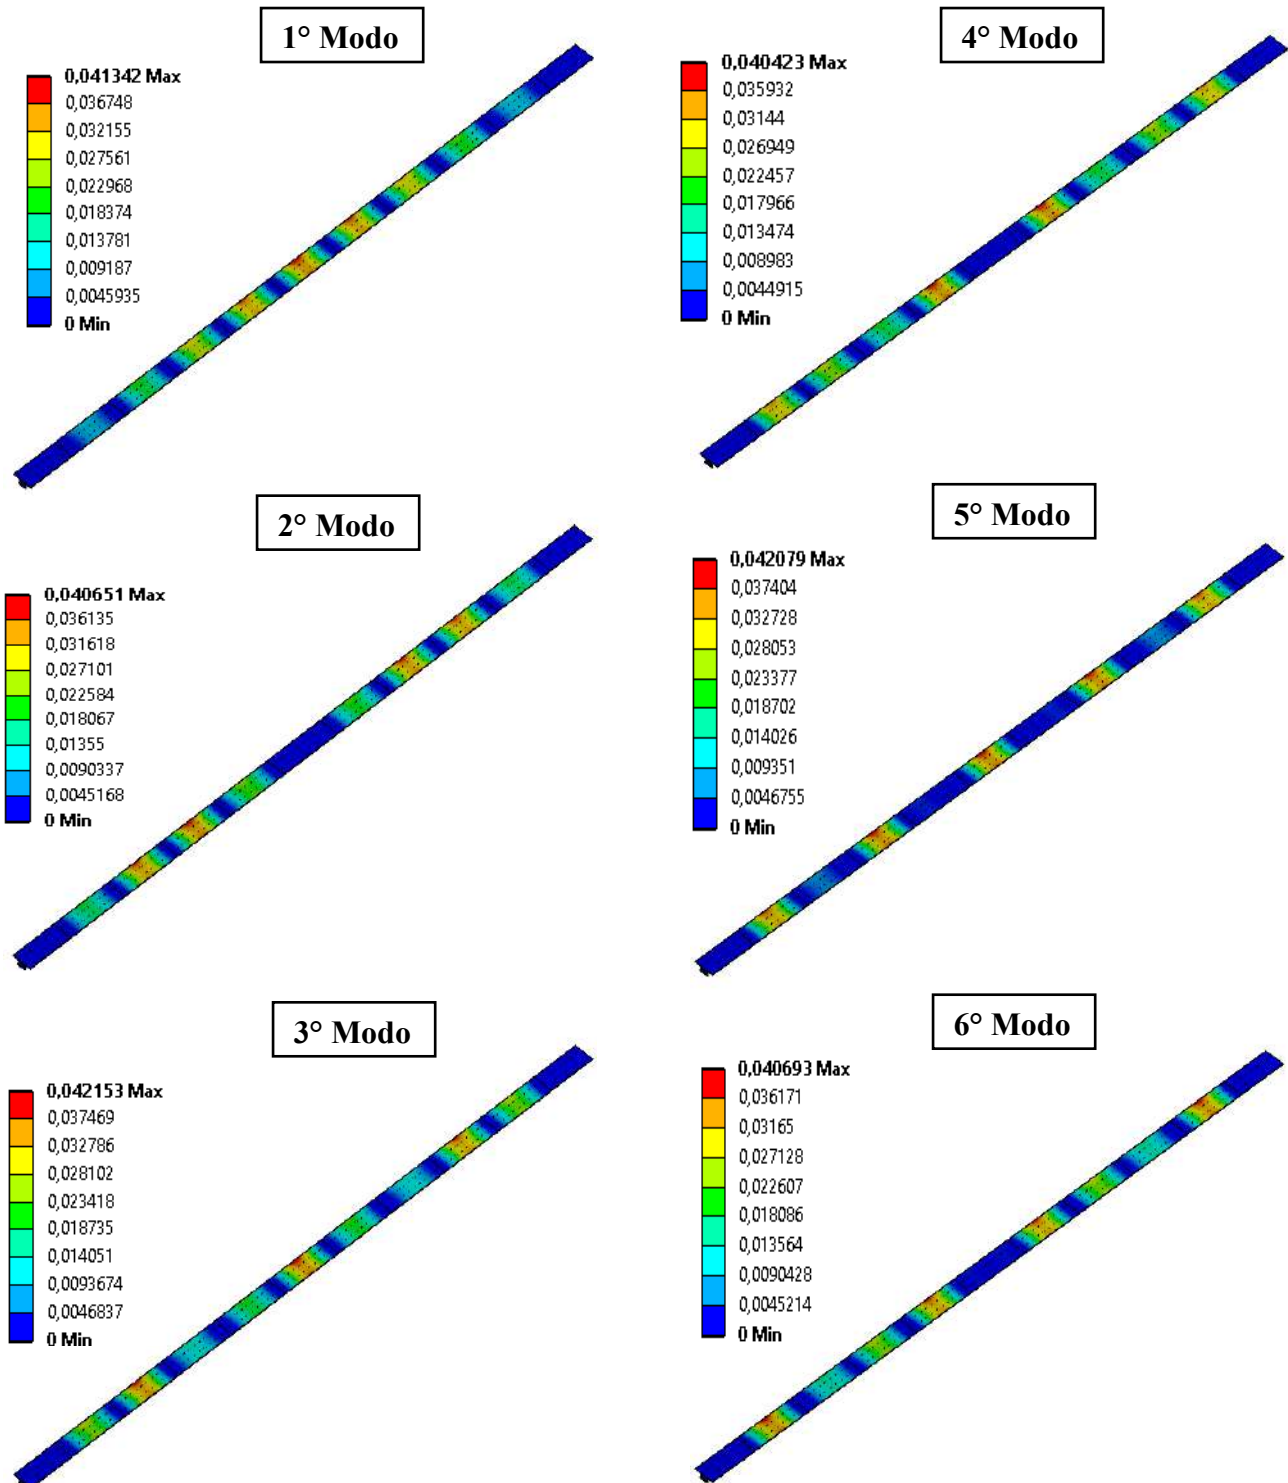
O eixo Y, eixo vertical, foi o que apresentou deslocamentos significativos, em relação aos demais eixos, X e Z, pois a superestrutura da ponte está no plano XZ, sendo assim os apoios fixados estão no mesmo plano, conseqüentemente as vibrações atuam de forma direta no eixo Y. Isso pode ser percebido nos 6 modos de vibração obtidos, e apresentados a seguir.

Figura 7. Deslocamentos totais para os 6 modos de vibração, unidade em milímetros.

Observa-se que o primeiro modo, de frequência 3,09 Hz, apresentou um deslocamento máximo de 0,0413 mm, sendo este deslocamento localizado no vão central da ponte, vão 6, mais precisamente na borda lateral da laje no meio do vão. O segundo modo, de frequência 3,10 Hz, apresentou 0,0407 mm de deslocamento máximo, localizado na borda lateral da laje no vão 4.

Os resultados mostraram que no 3º modo de vibração, o deslocamento apresentou maior amplitude, com 0,0422 milímetros. O vão central da ponte foi a região que apresentou todos os máximos deslocamentos desta análise, resultando na região com a maior probabilidade de apresentar danos, pois contém maiores solicitações, sendo assim, a região mais vulnerável da estrutura. Vale ressaltar que é de suma relevância a primeira frequência obtida, pois a está frequência podem resultar em fenômenos oscilatórios danosos a estrutura da ponte.

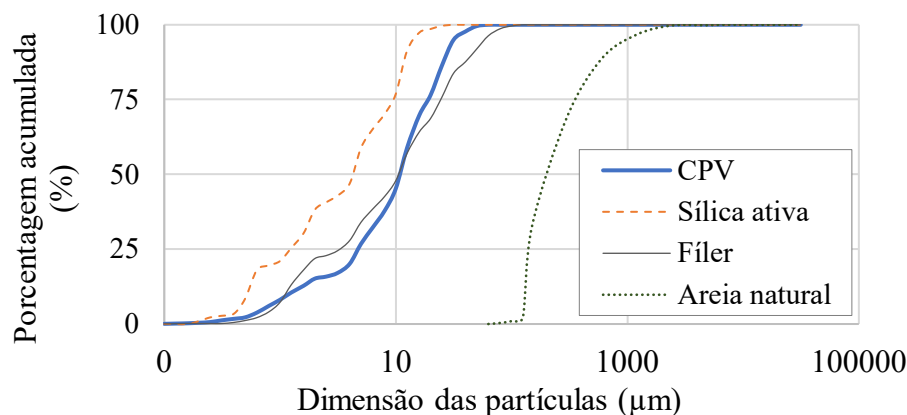
Para reproduzir amostras de argamassas de reparo, foram utilizados os seguintes materiais: cimento Portland CP V, sílica ativa, fíler calcário, areia natural de origem quartzosa do rio Paraná, aditivo superplastificante, polímero EVA, fibra de polipropileno e água, caracterizados conforme a Figura 1 e Tabelas 2 a 5.

Figura 1. Curvas granulométricas dos materiais particulados

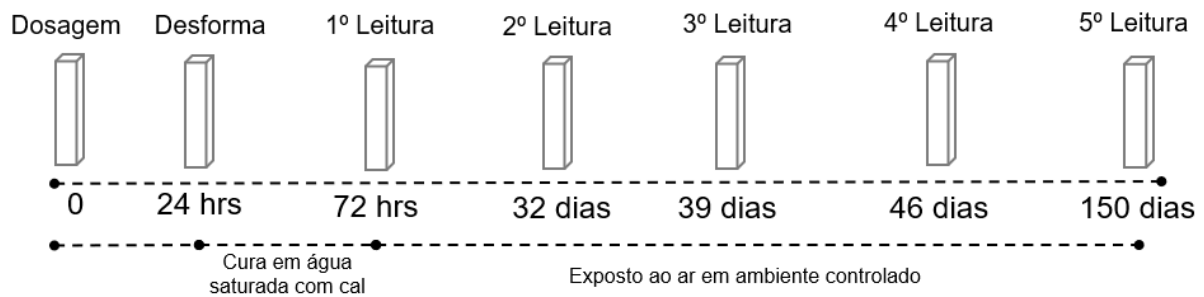
A retração por secagem foi estimada subtraindo da medida de comprimento inicial, aos 3 dias do corpo de prova, as medidas de comprimento nas idades 32, 39, 46 e 150 dias a partir da data de moldagem das amostras. O esquema de ensaio está ilustrado na Figura 2.

Figura 2. Esquema ensaio de retração por secagem

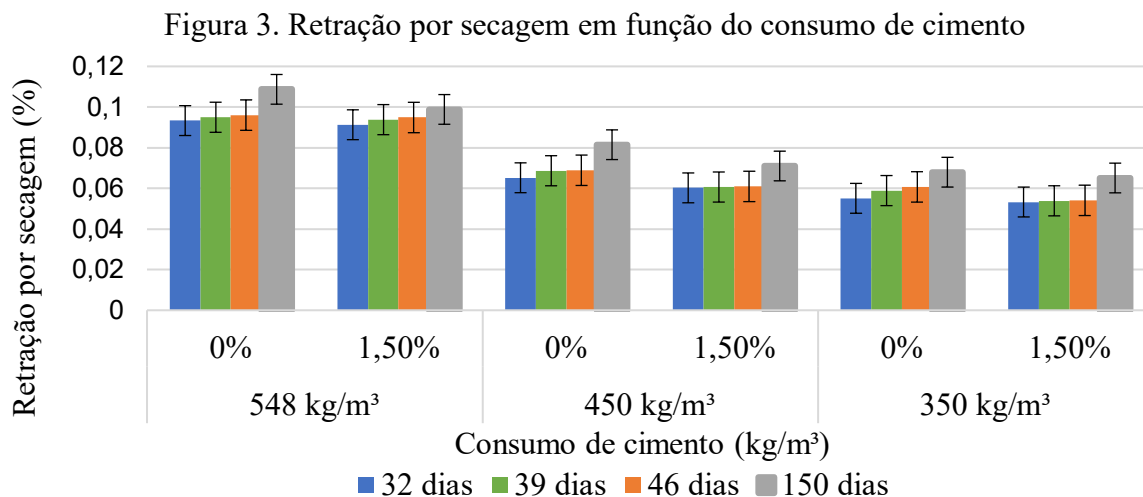
Avaliando a Figura 3, percebe-se uma tendência de aumento da retração ao longo do tempo.

Observou-se que as taxas de retração são maiores para misturas com consumo de cimento mais elevado, em concordância com Mehta e Monteiro (2014). Um consumo de cimento mais alto implica no aumento da quantidade de pasta e assim, a redução da quantidade de agregados. E esses atuam na redução da retração por secagem (MEHTA; MONTEIRO, 2014). A presença de polímero EVA também influenciou na diminuição da retração, em concordância com Weng (2017), que afirma que os polímeros atuam no preenchimento dos poros capilares, diminuindo assim a perda de água e, logo, a retração por secagem. Assim, as misturas de menor consumo de cimento e com presença de polímero apresentaram as menores taxas de retração.

A redução do consumo de cimento de 548 kg/m³, para 450 kg/m³ e 350 kg/m³, levou a uma redução de 25,07% e 37,49% respectivamente no valor final de retração aos 150 dias. A adição de polímeros às misturas reduziu o valor final de retração por secagem, em 9,09% para o consumo 548 kg/m³, em 12,85% para o consumo 450 kg/m³ e em 4,21% para o consumo de 350 kg/m³.

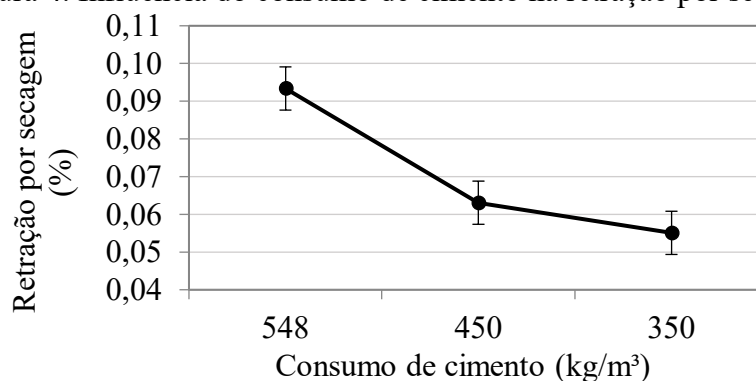
Pela análise de variância (ANOVA), observa-se que apenas o consumo de cimento influencia significativamente a retração por secagem (Figura 4), que é reduzida à medida que o consumo de cimento diminui.

Figura 4. Influência do consumo de cimento na retração por secagem

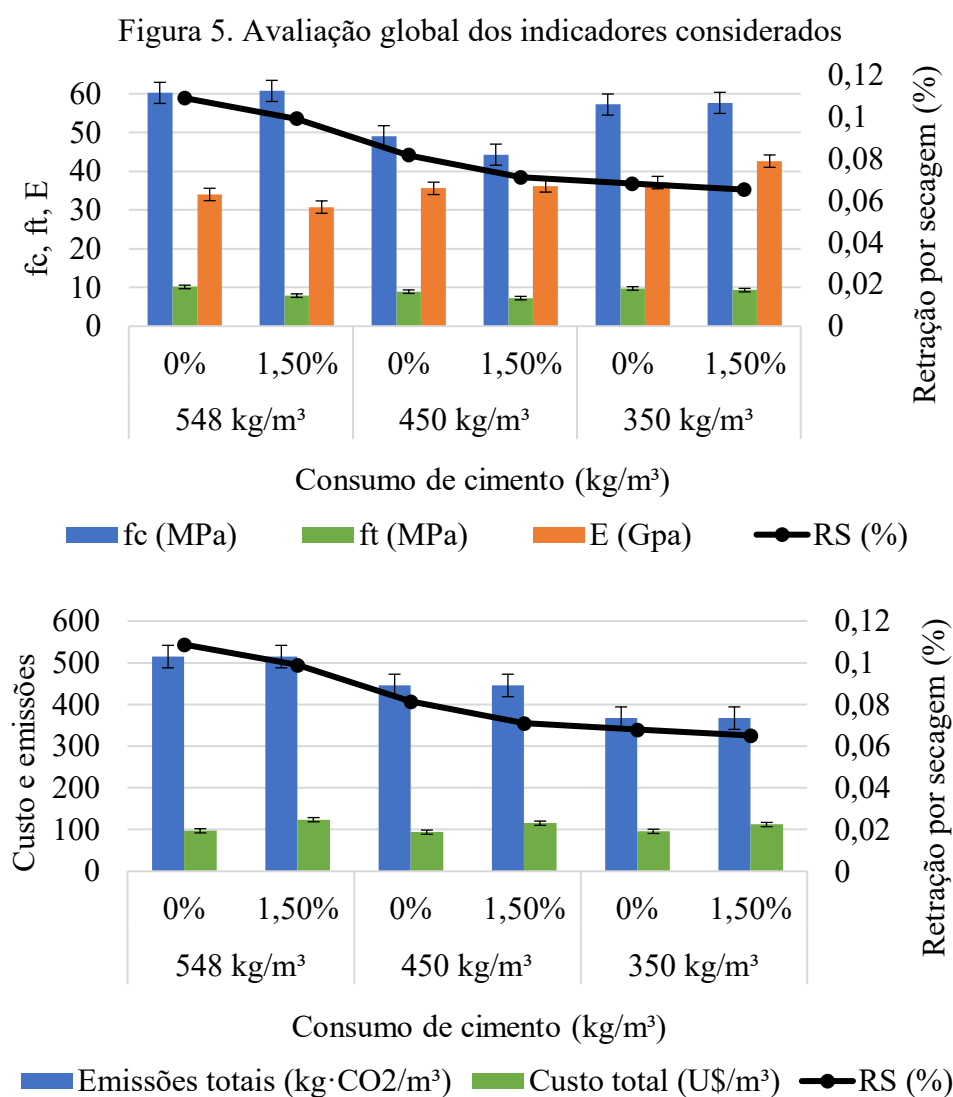
Na Figura 5, é possível observar as relações entre as variáveis de controle (consumo de cimento e presença de polímeros), a variável de resposta (retração por secagem) e os parâmetros de análise (propriedades mecânicas (*f_c*, *f_t* e *EE*), custos e emissões).

Fazendo uma avaliação conjunta de todos os aspectos de análise, a mistura de consumo de cimento de 350 kg/m³, sem presença de polímeros (D5), pode ser a mais adequada do ponto de vista técnico, econômico e ambiental. Uma vez que apresentou a menor taxa de retração por secagem, atendeu

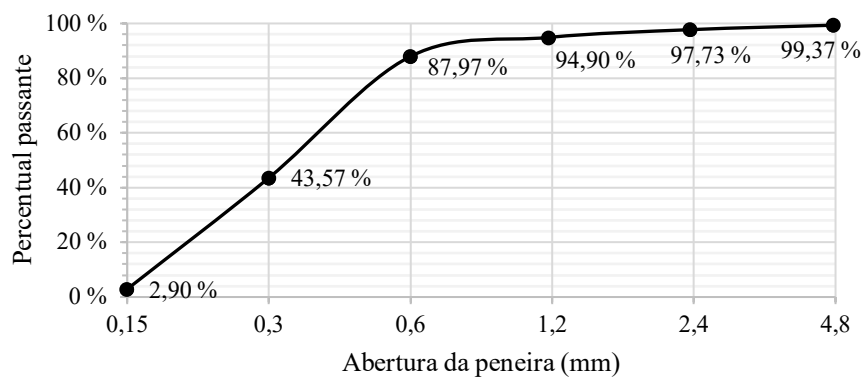
Figura 1. Distribuição granulométrica da areia.

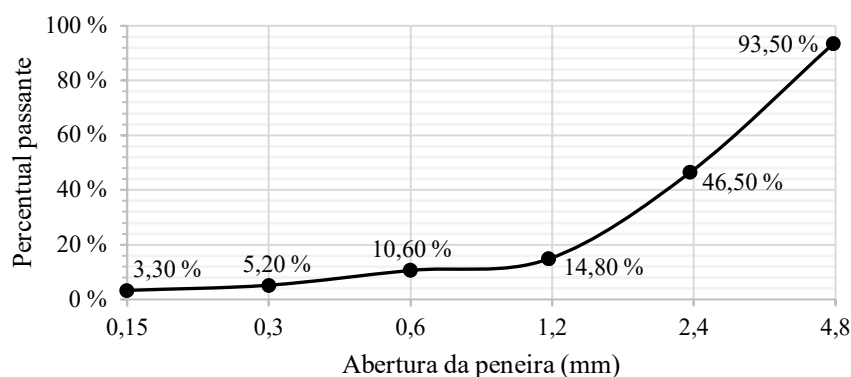
Figura 2. Distribuição granulométrica da perlita expandida.

A PE foi fornecida pela empresa Pervale Minerais, com granulometria entre 2 e 4mm, tendo sido peneirada antes da utilização para adequação à esta faixa granulométrica. A determinação da massa unitária foi realizada para o material em sua condição natural e para o material impregnado com a solução bacteriana e revestido com cimento, obtendo valores de 128,43 kg/m³ e 328,52 kg/m³, respectivamente. A determinação da granulometria da perlita (apresentada na Figura 2) foi realizada de acordo com a NBR NM 248 (ASSOCIAÇÃO BRASILEIRA DE NORMAS TÉCNICAS, 2003).

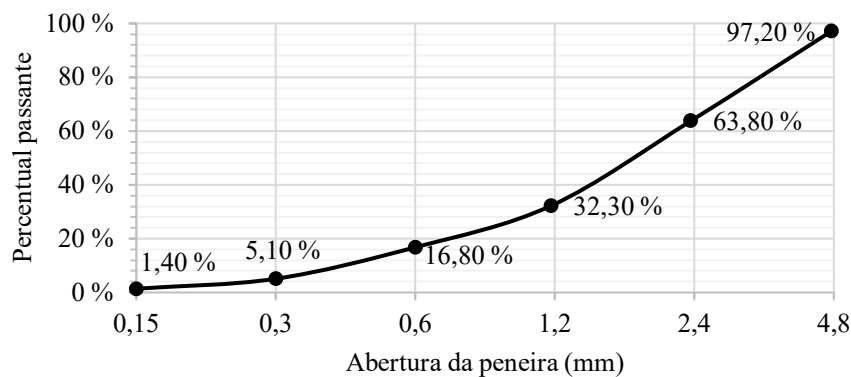
Figura 3. Distribuição granulométrica da argila expandida.

A AE utilizada foi do tipo 0500, adquirida com a empresa Global Minérios, com granulometria entre 2 e 4mm. Para sua caracterização foram realizados os ensaios de massa unitária e da determinação granulométrica (ver Figura 3), de acordo com as normas NBR NM 45 (ASSOCIAÇÃO BRASILEIRA DE NORMAS TÉCNICAS, 2006) e NBR NM 248 (ASSOCIAÇÃO BRASILEIRA DE NORMAS TÉCNICAS, 2003), respectivamente. A determinação da massa unitária foi realizada em condição natural e para o material impregnado com a solução bacteriana e revestido com cimento, com valores de 930,39 kg/m³ e 1395,48 kg/m³, respectivamente.

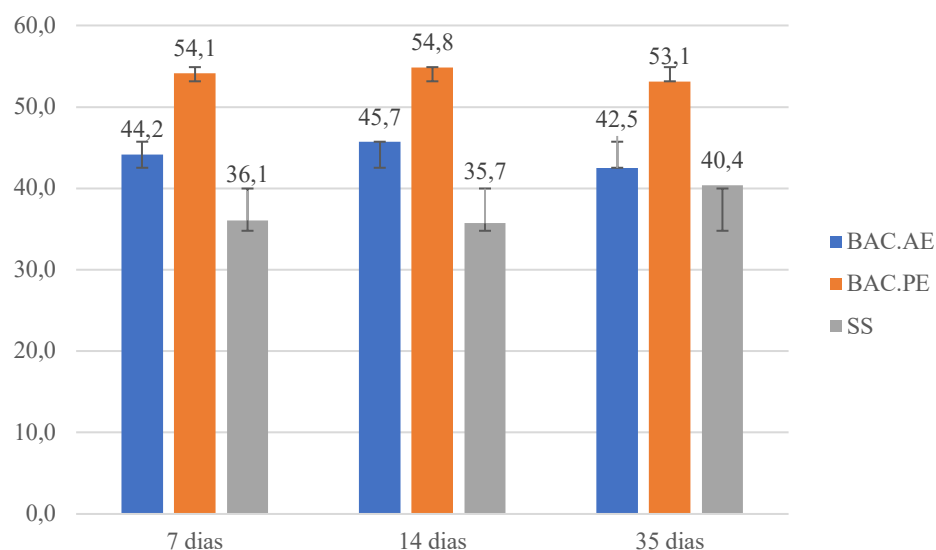
Os resultados obtidos para resistência à compressão são apresentados na Figura 4. Pode-se perceber, que a resistência à compressão se manteve muito semelhante ao longo do tempo, o que pode decorrer do cimento utilizado, que já apresenta alta resistência logo nas primeiras idades. A maior diferença encontrada se dá no traço SS, com uma diferença de 4,7 MPa (11,63%) de resistência, entre os 14 e 35 dias. O SS pode ter gerado nesse período C-S-H decorrente da sua ativação, por não depender da fissuração para atuar (GIANNAROS; KANELLOUPOULOS; AL-TABBAA, 2016)

Figura 4. Resistência à compressão média das amostras.

Também é importante observar que houve uma diferença expressiva na resistência ao comparar os diferentes traços, sendo observado que o traço BAC.AE adquiriu uma resistência muito maior do que os outros dois traços utilizados, com até 12,7 MPa de diferença aos 35 dias. É possível que esta diferença ocorra pois a massa unitária da perlita é menor que a da argila, sendo que ambas foram adicionadas às misturas em granulometrias semelhantes.

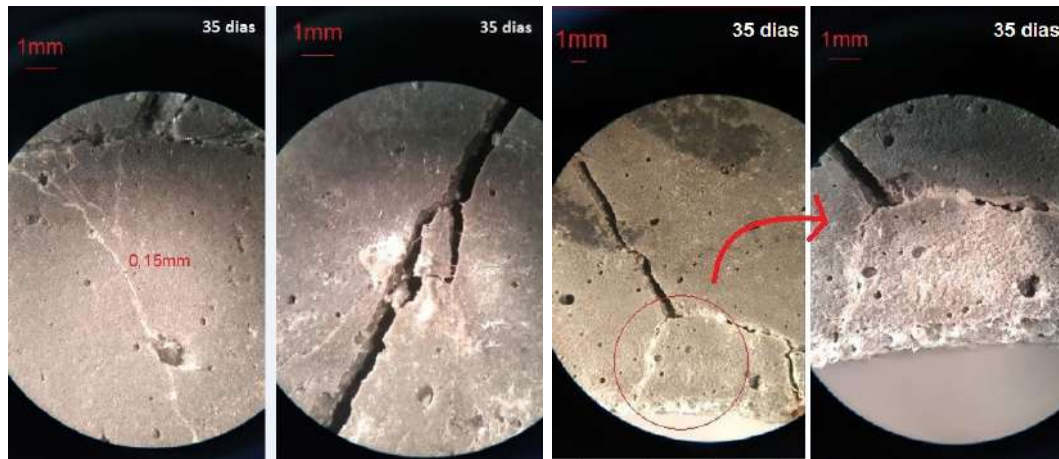
Destacam-se algumas manifestações verificadas nos traços. No traço BAC.PE, percebeu-se a formação de produtos de cicatrização em fissuras secundárias da amostra, e sua deposição superficial, vide Figura 5.

Figura 5. Autocicatrização no traço BAC.PE – Amostra 1.

Como é possível destacar, aparentemente, a limitação das fissuras cicatrizadas decorre da sua abertura máxima. Na fissura principal evidenciada nessa amostra não se percebeu a formação de produtos de cicatrização. Na bibliografia fala-se sobre a cicatrização se limitar a fissuras de menores dimensões (ZHANG et al., 2016; JIANG et al., 2020). Percebeu-se nas amostras que o produto de cicatrização ocorre no formato de placa. A bibliografia afirma que esse formato de placa é atribuído a presença de calcita, produto esperado em soluções bacterianas (SCHWANTES-CEZARIO et al., 2018; ALGHAMRI et al., 2016). Em relação ao traço contendo bactérias em AE, percebeu-se a formação de produtos no interior da fissura, conforme a Figura 6.

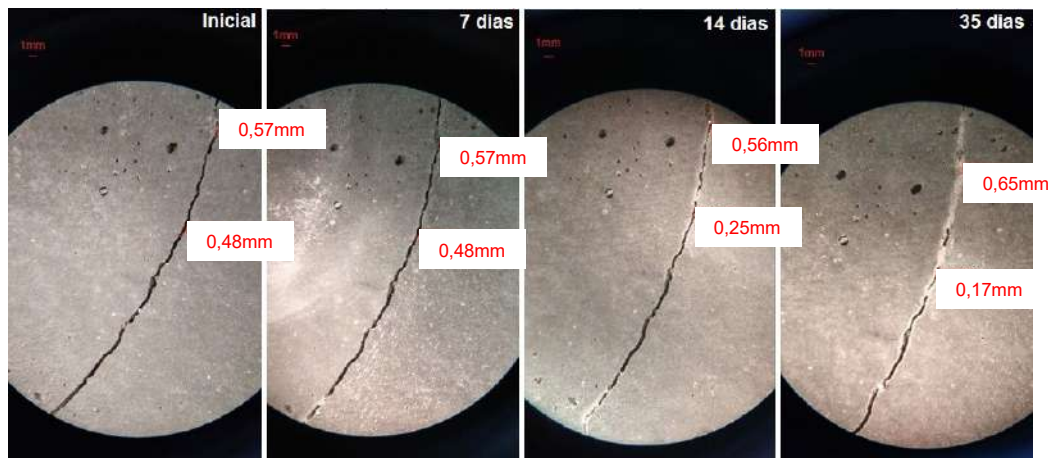
Figura 6. Autocicatrização no traço BAC.AE – Amostra 2.

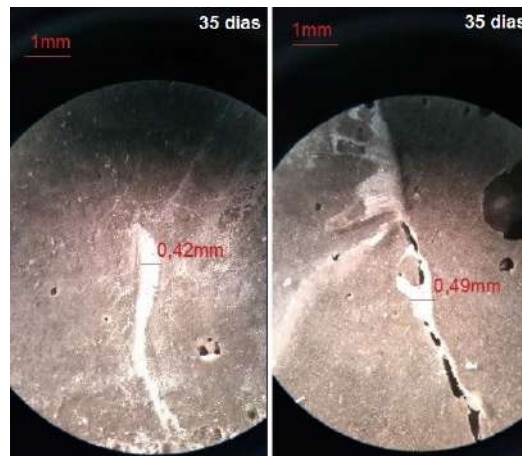
Figura 7. Autocicatrizações no traço BAC.AE – Amostras 3 e 1.

Houve cicatrização em vários pontos ao longo da fissura, sendo a maior largura de fissura completamente selada de 0,57mm. Percebeu-se o caráter progressivo da cicatrização, sendo a fissura inicial de 0,48mm com apenas 0,17mm na idade final, concordando com Zhang et al. (2017). Outra observação que pode ser feita é que a distribuição do produto não foi uniforme na fissura, o que pode decorrer da disponibilidade da perlita no local para a liberação do produto de regeneração e consequente formação de calcita, o que condiz com o estudo realizado por Alghamri et al. (2016).

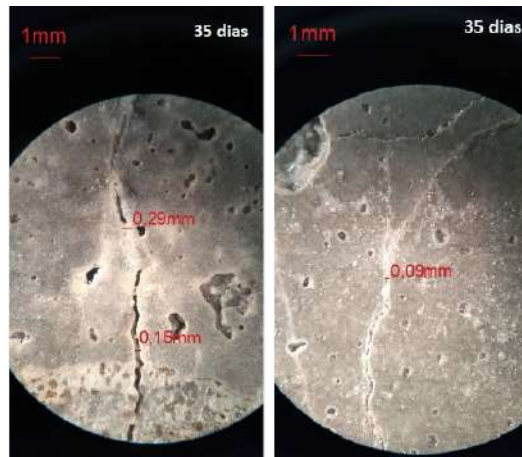
Figura 8. Autocicatrização no traço SS – Amostras 1 e 2.

Referente ao traço SS, a Figura 8 apresenta uma fissura com abertura inicial de 0,31mm e final de 0,09mm. Também é importante destacar que houve uma cicatrização em placas pontuais em ambas as amostras, visíveis ao microscópio a partir da idade de 14 dias. Isso pode ser atribuído à existência de pequenos poros superficiais que permitem o acúmulo de água, criando assim um ambiente favorável à autocicatrização. No traço SS, a espessura máxima de fissura cicatrizada foi de 0,29mm, apresentada na amostra 1.

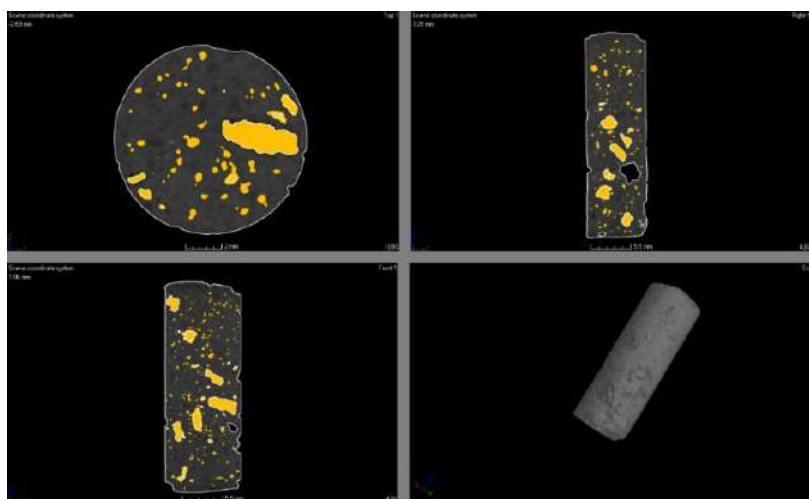
Figura 9. Microtomografia do traço BAC.PE.

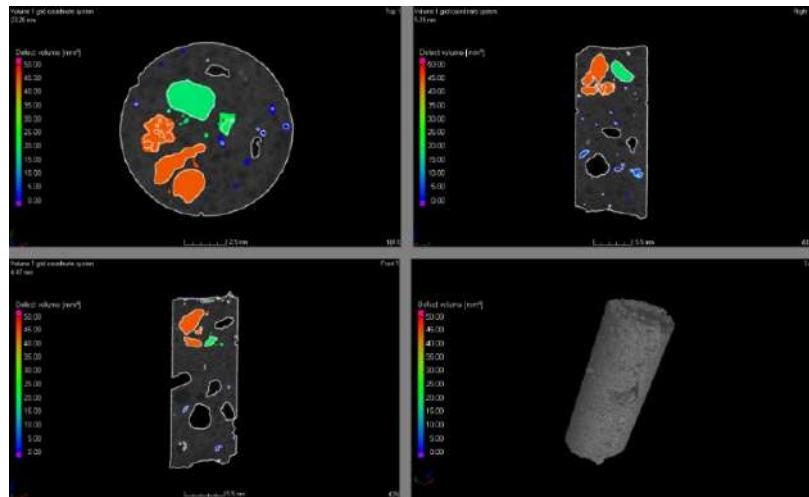
Figura 10. Microtomografia do traço BAC.AE.

É possível observar, na Figura 10, que no traço BAC.AE há uma má distribuição da AE na estrutura interna da amostra ensaiada, sendo a AE os pontos com diferentes colorações dentro da amostra, o que pode ter impactado na distribuição do agente cicatrizante. O percentual de vazios encontrado para esta amostra ensaiada é de 8,38% em proporção ao seu volume, o que pode estar relacionado à maior resistência à compressão observada para este traço.

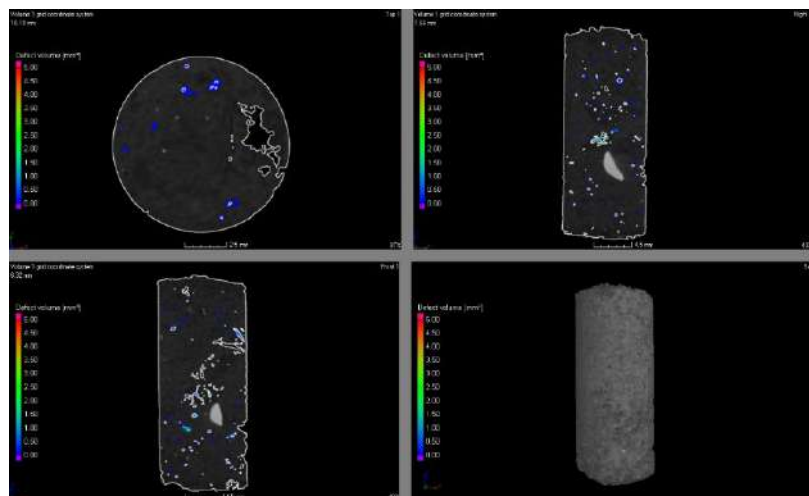
Por fim, a Figura 11, apresenta os resultados da microtomografia para o traço SS, onde é possível observar uma distribuição adequada dos constituintes da mistura ao longo de toda a amostra, situação essa que, assim como apontado anteriormente, é favorável à formação de produto cicatrizante em toda a superfície da argamassa. O percentual de vazios encontrado nesta amostra é de 2,28% em proporção ao seu volume total.

Figura 11. Microtomografia do traço SS.

Sobre a microtomografia do traço SS, é pertinente destacar que a amostra a que se refere não contém agregados leves, e assim, o percentual verificado de vazios é atribuído a falhas na compactidade, a presença de zona de transição e os vazios entre os materiais.

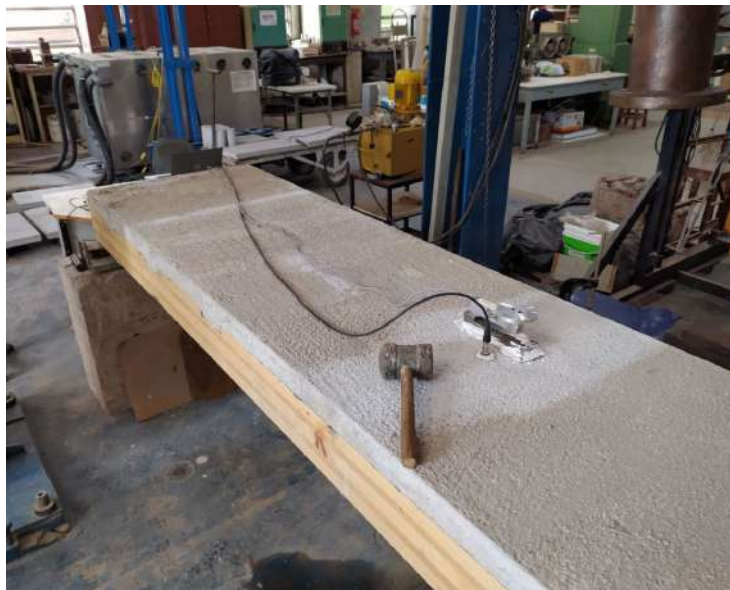
Figura 1. Peça composta de CLT -CONCRETO.

Uma peça composta de CLT e concreto tal como mostrado na Figura 1 possui uma tecnologia com otimização de desempenho e qualificação do material, criando uma conexão estrutural entre componentes de madeira e concreto de excelente desempenho estrutural (Clouston e Schreyer, 2006).

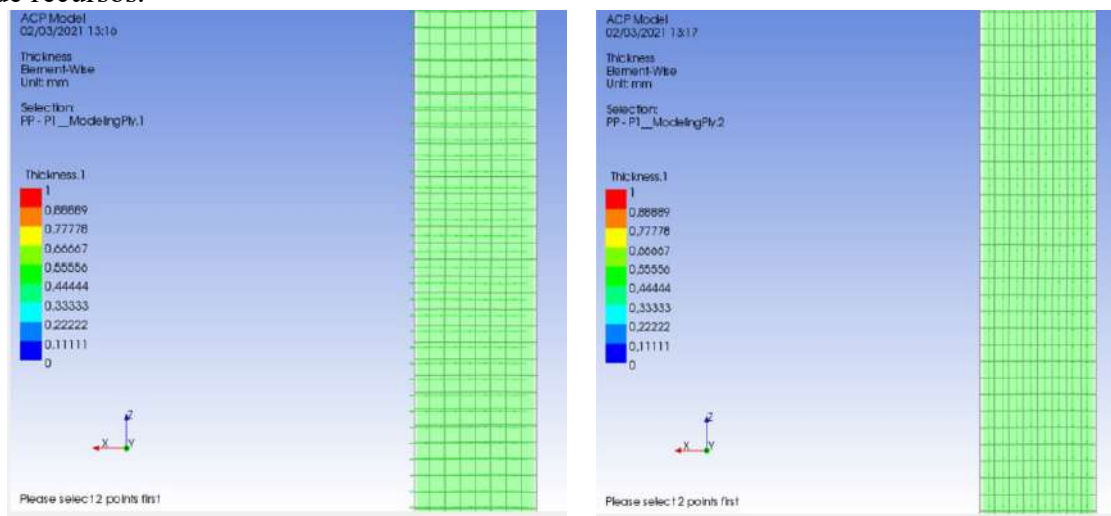
O elemento de shell é desenvolvido em Parametric Design Language (APDL) e utilizado para facilitar a geração de várias camadas das lâminas de CLT, com parâmetros de entrada variados. APDL é um script de linguagem, que permite a automação de tarefas comuns, e a criação de modelos com parâmetros definidos pelo usuário. Os comandos APDL abrangem uma ampla gama de recursos.

Figura 2. Exemplo de criação de uma seção composta no módulo ACP.

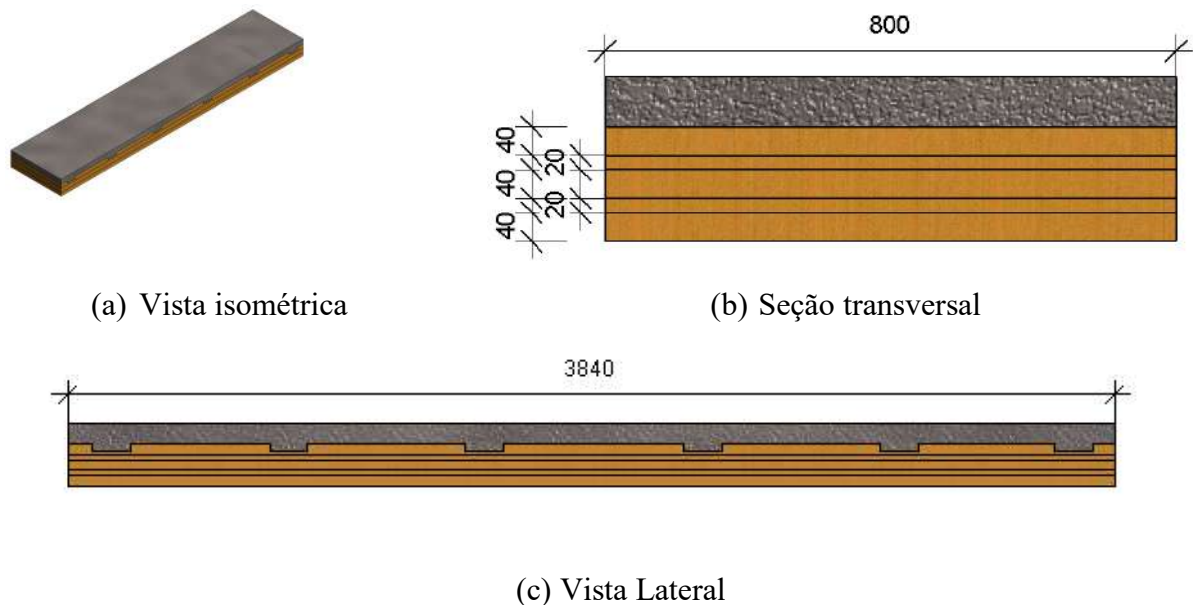
Para a simulação numérica do comportamento da placa de CLT-CONCRETO, elaborou-se um modelo de geometria, conforme ilustrado pela Figura 3.

Figura 3. Placa com geometria dos ensaios simulada estática e numericamente com o ANSYS. (Dimensões em mm)

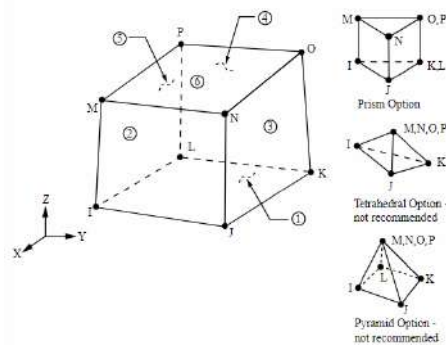
O elemento SOLID185 de Geometria Estrutural Homogênea Sólida é definido por oito nós com propriedades de material ortotrópico. O sistema de coordenadas de elementos padrão está localizado ao longo das direções globais, consoante com as direções de material ortotrópico.

Figura 4. Solid 185 Geometria estrutural

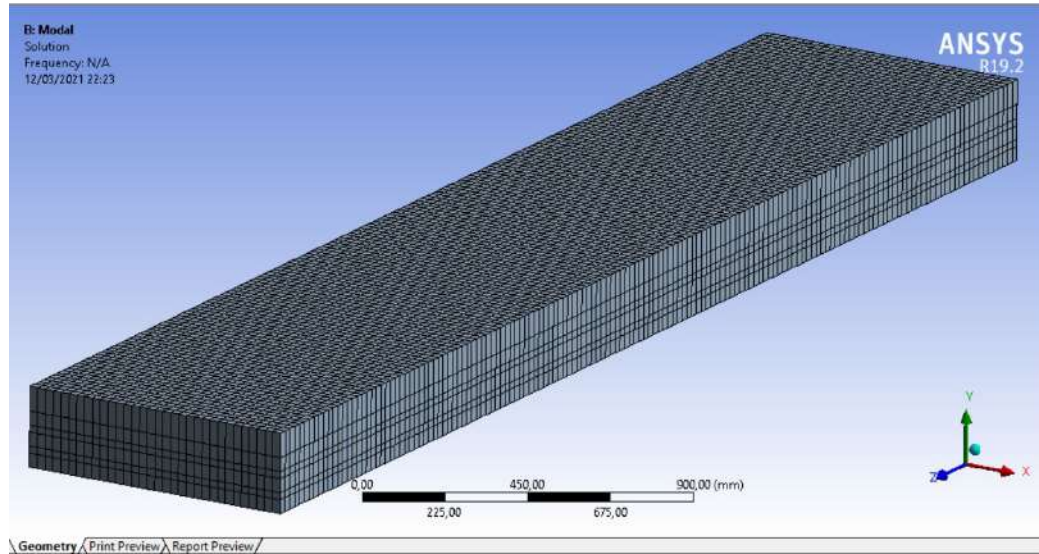
O modelo possui 35805 nós e 29568 elementos, sendo analisada a discretização da malha com as dimensões máximas de 5 cm. Para cada elemento finito utilizado como referência foram considerados até o oitavo modo de vibração.

Figura 5. Discretização do modelo numérico

Na Figura 5 apresenta a discretização do modelo numérico.

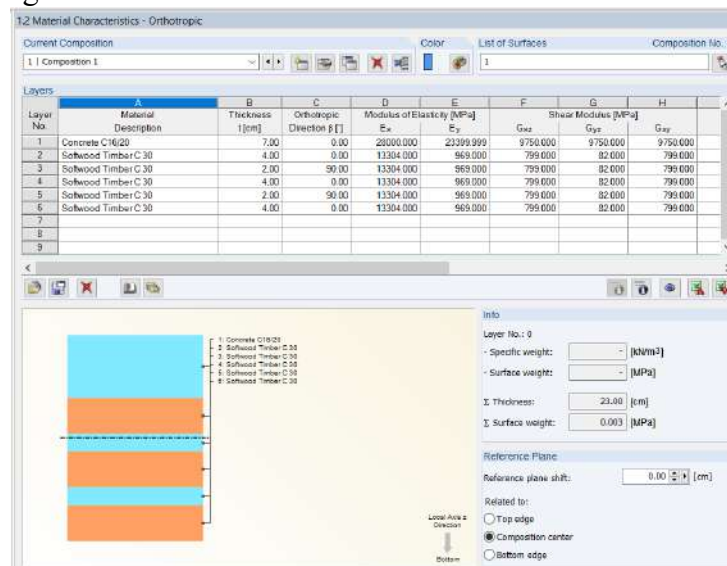
Figura 6. Exemplo de criação de uma seção composta no módulo RF-LAMINATE

Inicialmente a geometria do sistema estrutural é solicitada pelo programa RFEM. Essa pode ser definida em função do tipo de estrutura a ser analisada. As dimensões da placa foram limitadas por pontos, que foram conectados por linhas, seguidamente, preenchidos com elementos de placa. Não foram impostas condições de contorno subsidiárias de simetria no modelo. O RF-LAMINATE destina-se a determinação de seções transversais a fim de serem aplicadas a elementos de placa. Tais seções são construídas com camadas de materiais sobrepostas, podendo ser de materiais ortotrópicos. Por essa razão, tal módulo é destinado para modelos de compósitos, pois pode-se utilizar as propriedades mecânicas de materiais ortotrópicos com suas respectivas camadas, conforme mostra a Figura 6.

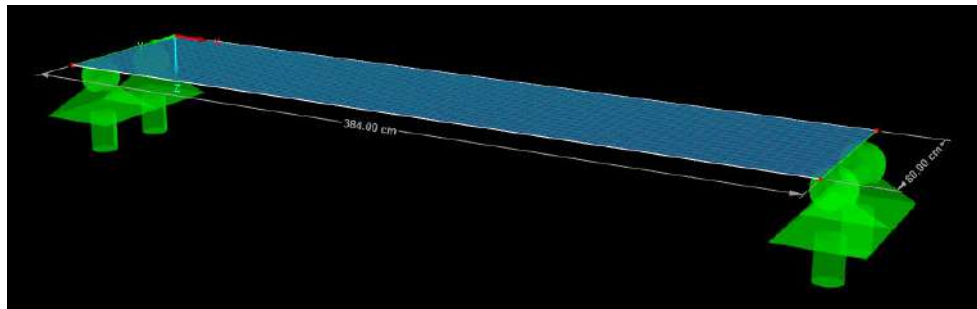
Na Figura 7 são apresentadas as dimensões longitudinais e transversais utilizadas para o desenvolvimento do modelo numérico.

Figura 7. Geometria da placa desenvolvida no modelo numerico

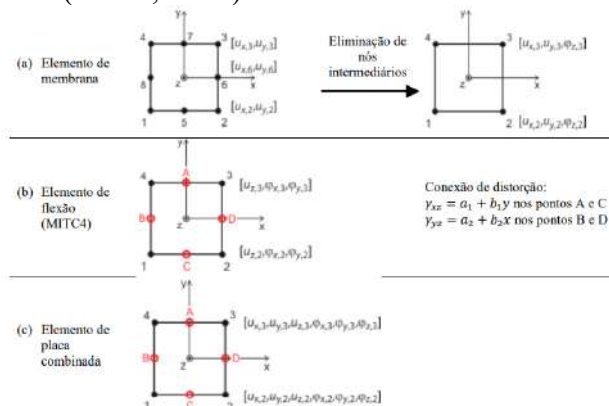
Figura 8. Elementos quadrangulares do RFEM

No programa numérico, a análise de estruturas de placa é realizada empregando-se elementos finitos do tipo Shell, consoantes com a teoria de placas de Mindlin-Reissner. Para se garantir um acoplamento direto com elementos de membrana, é escolhida uma abordagem quadrada no plano de casca (u_x, u_y). Ao se eliminar os nós intermediários, um elemento de quatro nós é criado, com um grau adicional de liberdade ϕ_z . Isso permite que os elementos de placa sejam acoplados diretamente aos elementos de viga. Com base em uma interpolação mista de deformações, rotações e distorções, também são aplicados os elementos conhecidos por MITC4 (Interpolação Mista de Componentes Tensoriais), conforme apresentado Figura 8.

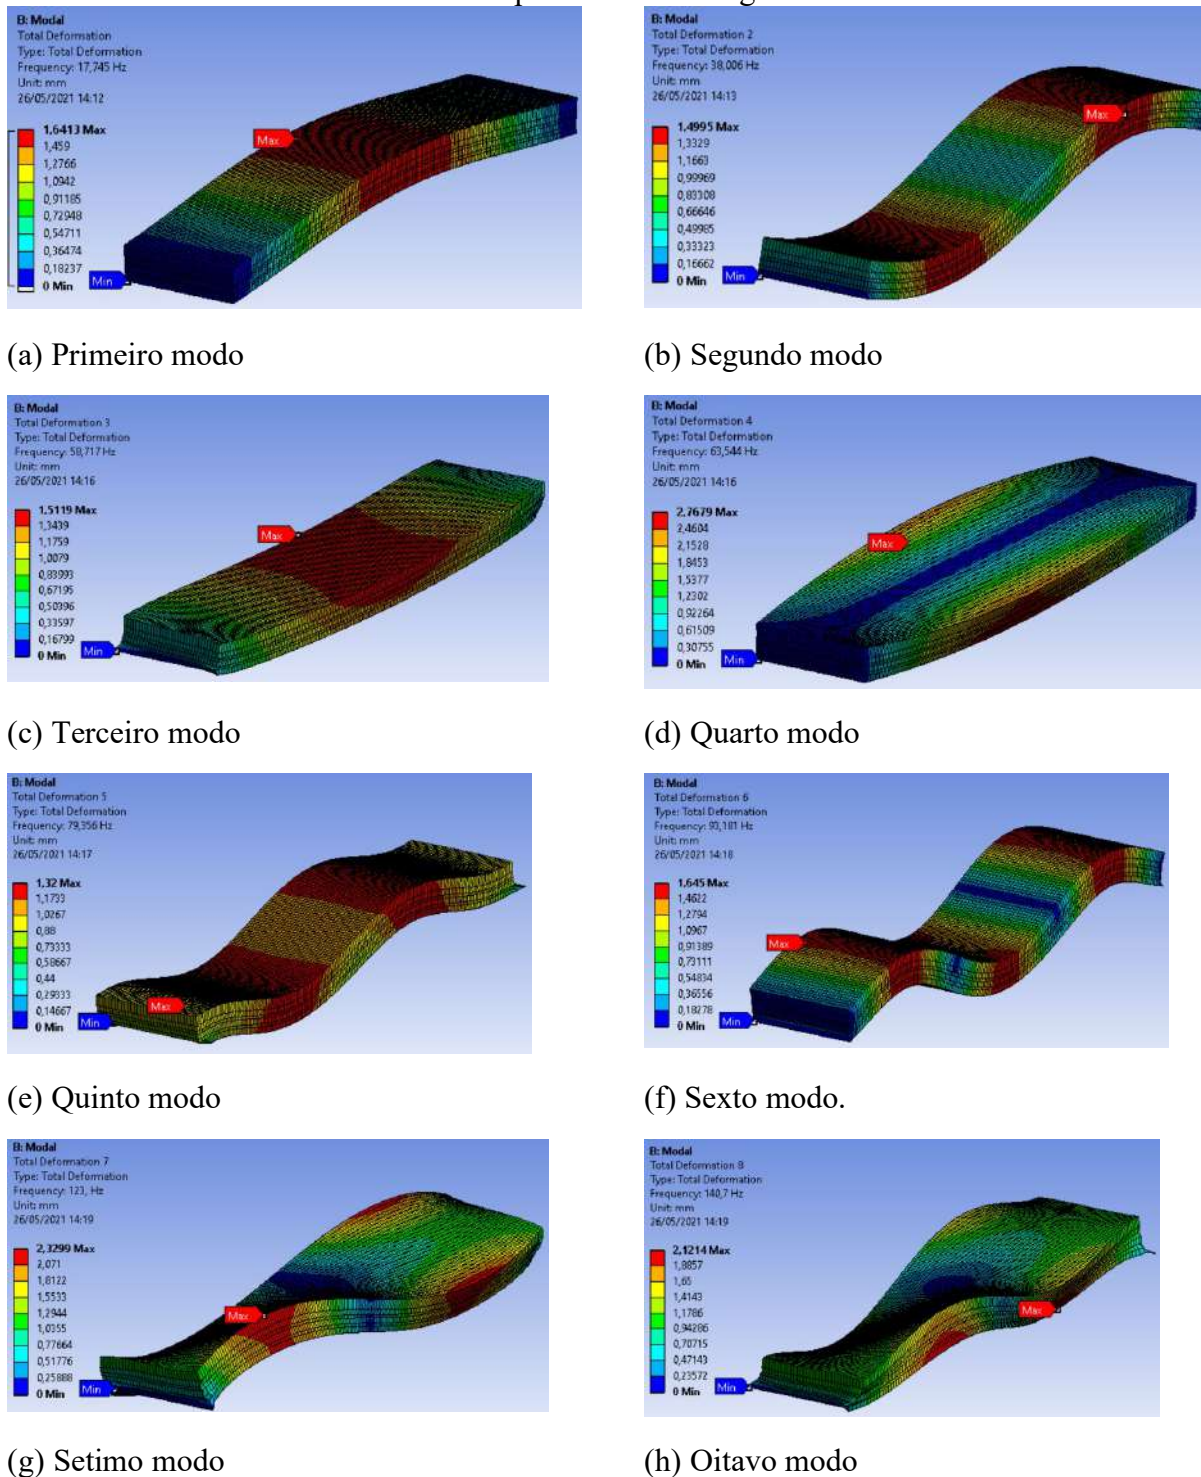
Com os resultados de análise numérica pelo método dos elementos finitos com auxílio do software comercial ANSYS, foi possível simular o comportamento da vibração natural da estrutura e estimar as frequências naturais, e os oito primeiros modos de vibração, via composição da matriz de massa do sistema. Os resultados são apresentados na Figura 9.

Figura 9. Formas de modos de vibração das simulações numéricas ANSYS.

Considerando-se os resultados obtidos, observou-se que o primeiro modo de vibração flexional de 17,45Hz, sendo o mais importante deles, teve uma participação de modal nas direções “x”, “y”, e “z” da ordem de 0,90, 0,89 e 0,97 respectivamente, valores esses, na qual atua a aceleração da estrutura na direção de análise. São aceitáveis para análise dinâmica linear valores nos quais a massa acumulativa seja de pelo menos 80% na direção predominante da vibração de excitação em que foi analisada.

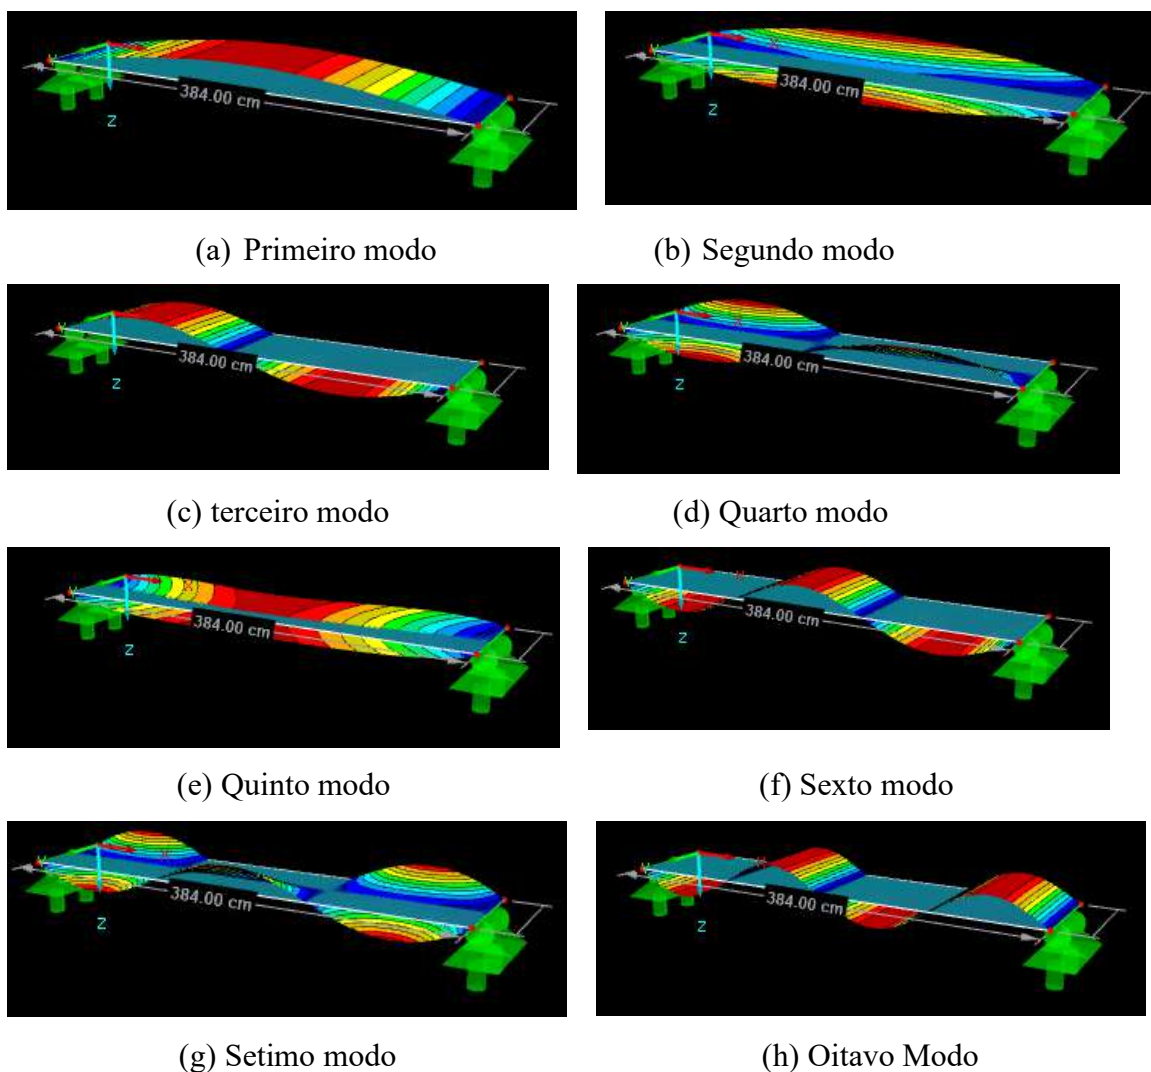
Figura 10. Formas de modos de vibração das simulações numéricas RFEM

Os resultados de análise numérica pelo método dos elementos finitos, com auxílio do software comercial RFEM estão apresentados na Figura 10.

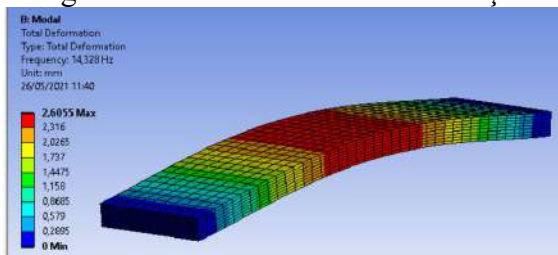
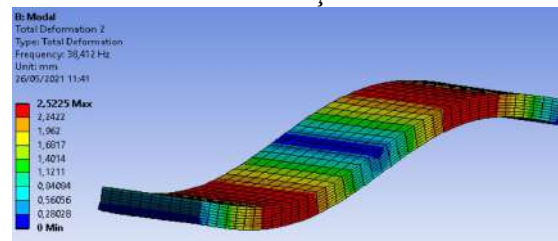
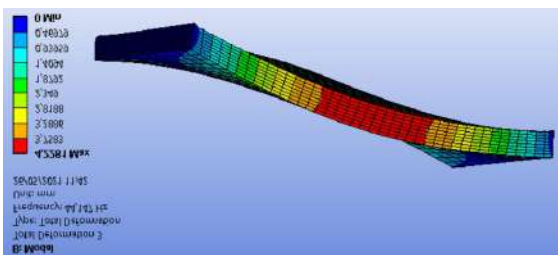
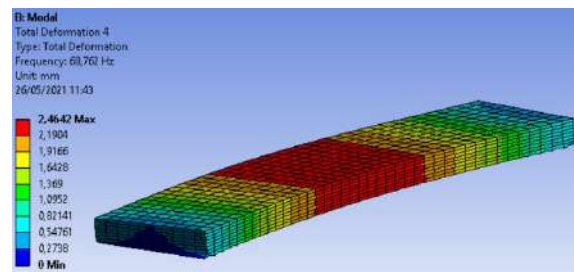
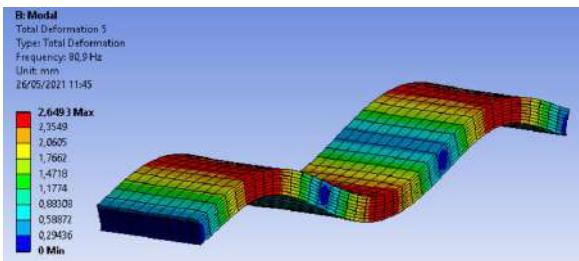
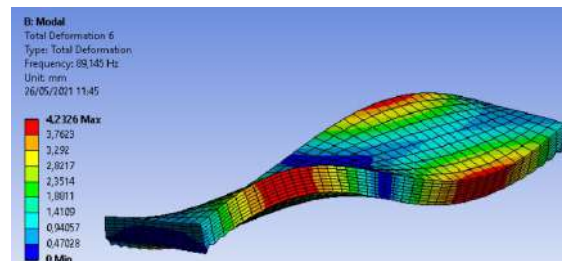
Na Figura 11 mostra os modos de vibração da estrutura sem a contribuição de concreto

Figura 11. Modos de Vibração sem a contribuição do concreto

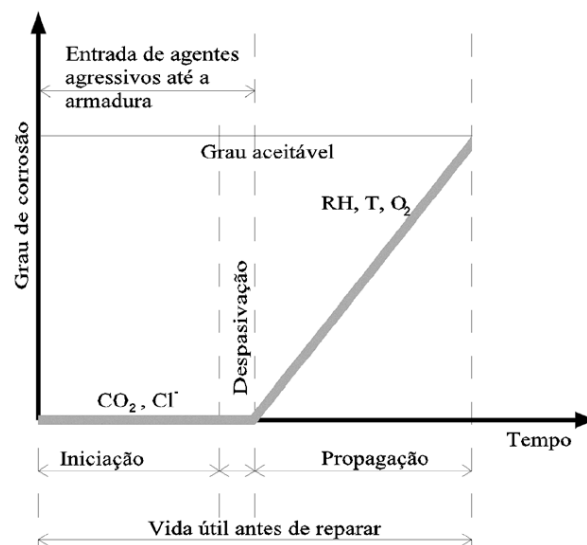
Figura 1. Modelo de Tuutti adaptado para corrosão de armaduras. (Fonte: Meira, 2017)

Assim faz-se necessário, para que se obtenha a VUP, a compreensão e estudo dos modelos previsão e de degradação das estruturas de concreto. Para explicar o conceito de vida útil, Tutti (1982) propôs um modelo simplificado sob o ponto de vista da corrosão das armaduras dividido em dois períodos: o período de iniciação da corrosão e o período de propagação, conforme apresentado na Figura 1 (RIBEIRO, 2018).

Consequentemente a vida útil de uma estrutura de concreto armado, tendo em vista o mecanismo da corrosão, engloba as três fases apresentadas no modelo de Tuutti adaptado (Figura 15) e pode ser representada de forma simplificada a partir do referido modelo. Conforme Meira (2017), nesse modelo simplificado a fase de iniciação é controlada principalmente pela porosidade do concreto, pela concentração e velocidade de transporte de CO_2 e dos íons cloretos.

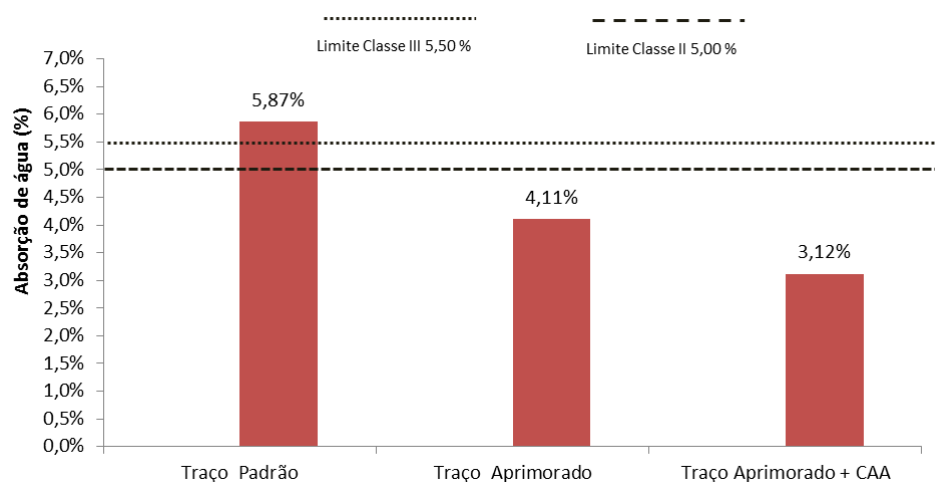
Figura 3. Absorção de água para cada traço moldado.

Os resultados obtidos nos ensaios de absorção de água são apresentados na Figura 3.

Analisando os resultados obtidos frente à absorção máxima de água exigida para as classes de agressividade II e III (ambiente urbano e marinha/industrial, respectivamente) pode-se constatar que os traços atualmente executados pela empresa (Padrão), apresentam maior absorção que a máxima permitida para ambas as classes de agressividade ambiental.

O traço Aprimorado apresentou absorção de água abaixo dos limites da classe de agressividade III e II, apresentando absorção de água de 4,11%. Todavia, apenas os traços moldados com CCA atenderam as exigências de todas as classes ambientais, inclusive à classe de agressividade muito forte (classe IV), ficando abaixo de 4,00% a absorção de água do concreto.

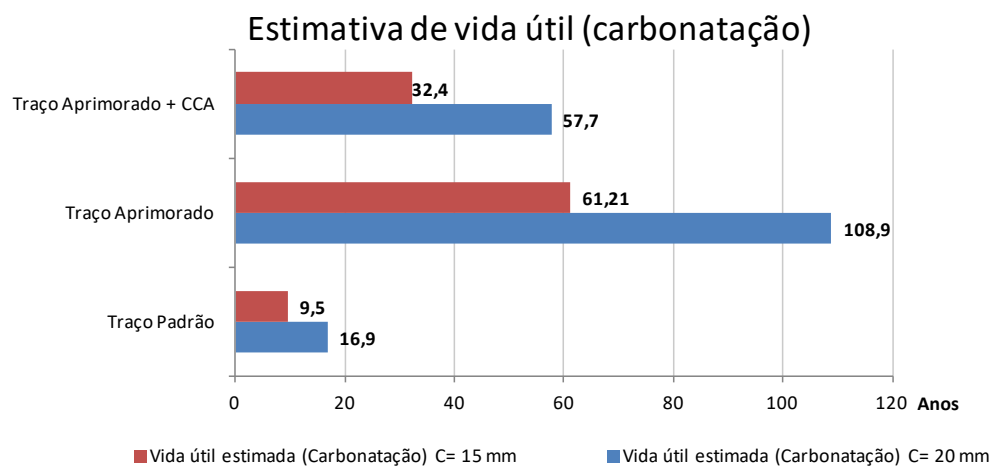
Figura 4. Estimativa de vida útil

Em relação à durabilidade e vida útil, observando a Figura 4, os ganhos trazidos foram grandes. Ficou evidente que o traço atualmente utilizado (traço padrão) tem VUP estimada muito baixa, podendo despassivar a armadura em cerca de 10 anos (para cobertura de 15 mm). Isso tem um impacto enorme em relação à conservação de redes de energia. Com os traços aprimorados a VUP pode subir para cerca de 32 anos (CAP + CCA) ou 61 anos (CAP). Isso tem um efeito muito elevado nos custos ao longo do ciclo de vida dos postes e, isoladamente. O traço com 10% de cinza se mostrou especialmente promissor em termos de durabilidade para regiões com clima úmido ou marinho.

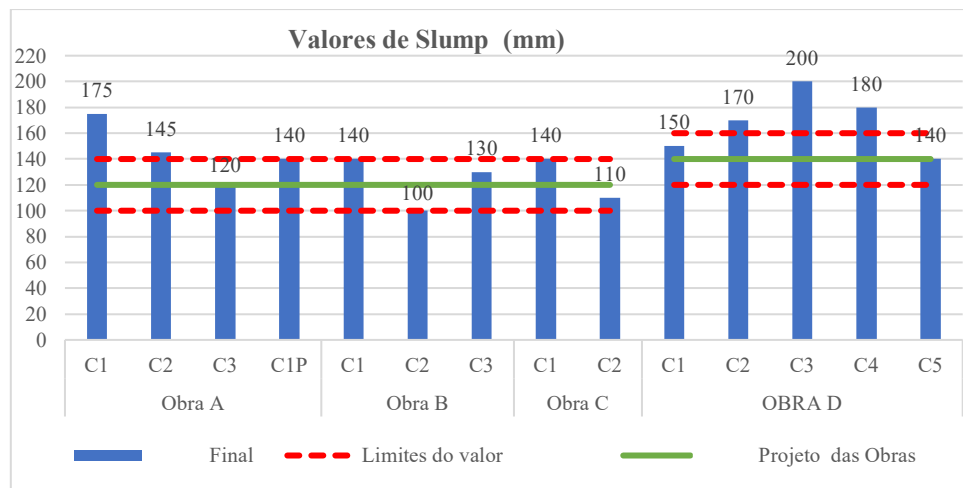
Gráfico 1 - Resultados obtidos com a realização do ensaio de abatimento de tronco de com (*slump test*)

No Gráfico 1 são apresentados os valores resultantes da realização ensaio de abatimento de cone, seguindo as diretrizes da NM 16889:2020 para a aceitação do recebimento do concreto no estado fresco conforme determina a NBR 12655:2015.

Dentre as obras analisadas a única que especificou a consistência do concreto foi a obra D, na qual o mesmo foi solicitado um abatimento de 140 mm (± 20 mm). Nas demais a escolha do valor da consistência ficou a cargo das empresas fornecedoras, sendo adotado por ambas o valor de 120 (± 20 mm).
