CONPAT2021 BRASIL

XVI CONGRESO LATINOAMERICANO DE PATOLOGÍA DE LA CONSTRUCCIÓN y
XVIII DE CONTROL DE CALIDAD EN LA CONSTRUCCIÓN

19, 20 Y 21 DE OCTUBRE DEL 2021

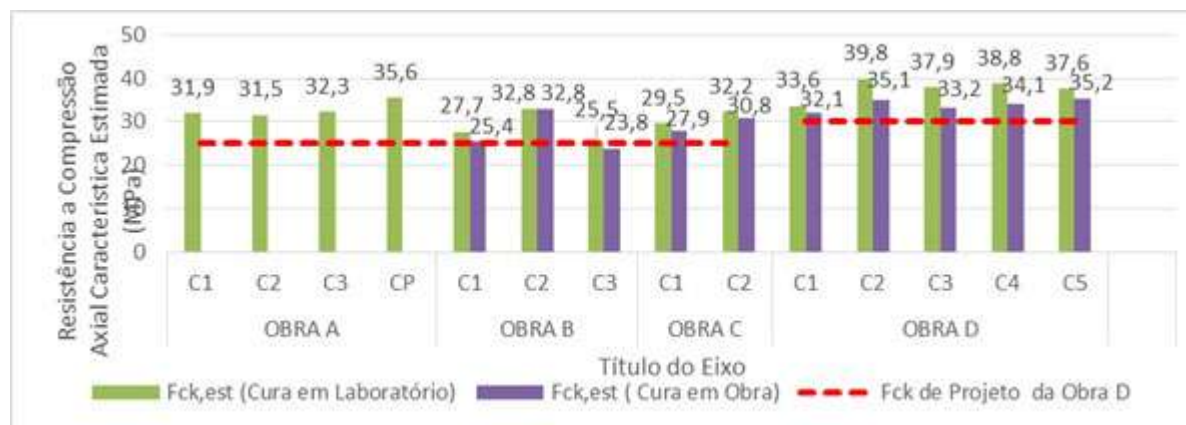
Gráfico 2 - Resistências característica à compressão estimada ($f_{ck,est}$)

O Gráfico 2 demonstra os resultados das resistências característica à compressão estimada ($f_{ck,est}$) dos concretos curados em obra e em laboratório no Laboratório.

A Obra A não apresenta resultados para a cura realizada em obra porque na data em que ocorreu a concretagem ainda não havia sido determinada a realização de tal procedimento.

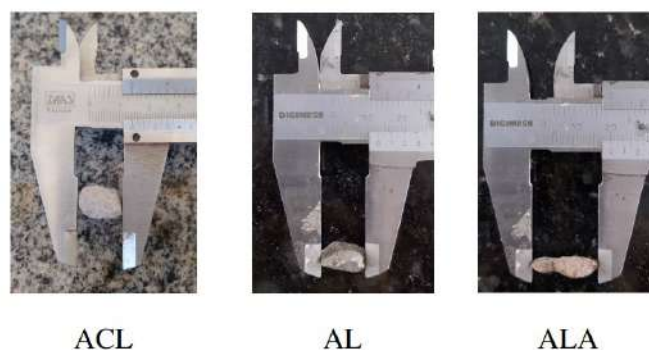
Figura 1. Índice de forma dos agregados utilizados.

Para o ensaio do fator de forma, realizado conforme a NBR 7809 (ABNT, 2019), encontrou-se valores de 1,96, 2,64 e 3,57. Entretanto, a norma não faz referência à nomenclatura do índice de forma, logo, para complementar essa caracterização, baseou-se no trabalho de Silva e Geyer (2018) classificando os agregados como cúbica-lamelar (ACL), lamelar (AL) e lamelar-alongada (ALA), respectivamente, estes apresentados na Figura 1.

A diferença do índice de forma dos agregados decorre do processo de britagem. O ACL foi obtido por um britador de impacto, o qual objetiva gerar agregados de formato cúbico, neste sistema de britagem os agregados passaram por três britadores distintos, sendo eles um britador de mandíbula, seguido por um do tipo cônico e enfim o britador de impacto. Obteve-se o ALA a partir de uma britagem secundária, sendo utilizado um britador de mandíbula seguido por um britador do tipo cônico. O britador cônico, esmaga a rocha até obter a granulometria desejada e normalmente gera agregados de formato lamelar. Quanto ao agregado AL, não foi possível obter informações acerca do seu processo de britagem. (Figueira *et al.*, 2010).

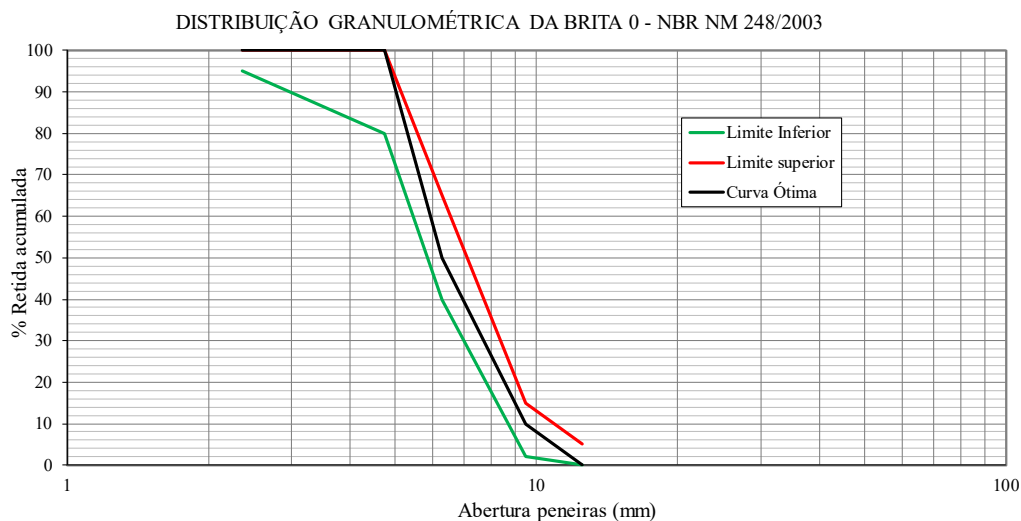
Figura 2. Curva granulométrica ótima utilizada no traço padrão de concreto permeável.

A granulometria foi determinada de acordo com a NBR NM 248 (ABNT, 2003). Através dos resultados, observou-se que os agregados possuíam granulometrias distintas, embora dentro dos limites estabelecidos pela norma. Para eliminar a variável granulométrica, os agregados foram peneirados e separados por número da abertura de peneira, assim foi possível construir uma curva granulométrica ótima entre os limites pré-estabelecidos por norma. A curva ótima se manteve constante para todos os agregados, conforme mostra a Figura 2. Ressalta-se que os materiais passantes na peneira 4,75 mm foram descartados para os três agregados estudados, devido à baixa disponibilidade do agregado ALA nesta faixa granulométrica.

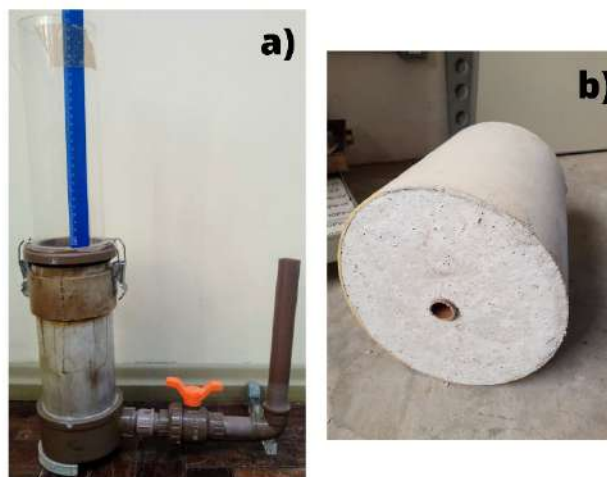
Figura 3. Equipamentos confeccionados na etapa 1, a) Permeômetro, b) Rolo para compactação.

Ainda na primeira etapa, realizou-se a confecção de um rolo, que tem como finalidade, simular a compactação real de um pavimento/calçada de concreto permeável. O rolo tem massa de 50 kg, sendo constituído de concreto convencional, como mostrado na Figura 3 (b).

Para medir a permeabilidade dos corpos de prova do concreto permeável, necessitou-se a execução de um permeômetro de carga variável, utilizando materiais convencionais como canos e conexões de PVC, como pode ser visto na Figura 3 (a).

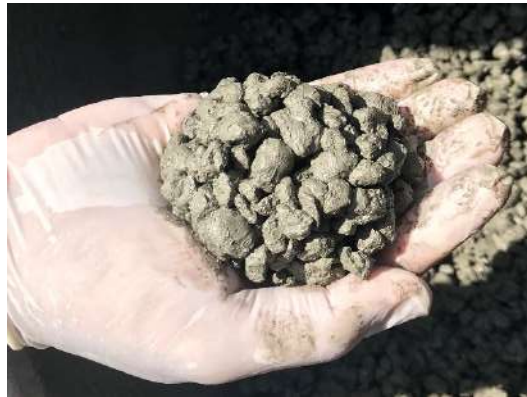
Figura 4. Abatimento próximo a zero, consistência ideal para moldagem do concreto permeável.

A moldagem decorreu na seguinte ordem: primeiro todo o agregado graúdo foi colocado na betoneira, o qual encontrava-se na condição saturado superfície seca, seguido de parte da água, que objetiva aderir o aglomerante na superfície do agregado. Todo o aglomerante foi adicionado na sequência e posteriormente o restante da água juntamente com o aditivo. A consistência ideal do concreto permeável é obtida para um abatimento próximo de zero, de maneira prática, quando ao moldar uma “esfera” com a mão, ela permanece neste formato, sem que haja descolamento do agregado ou escoamento da pasta, como pode ser visualizado na Figura 4.

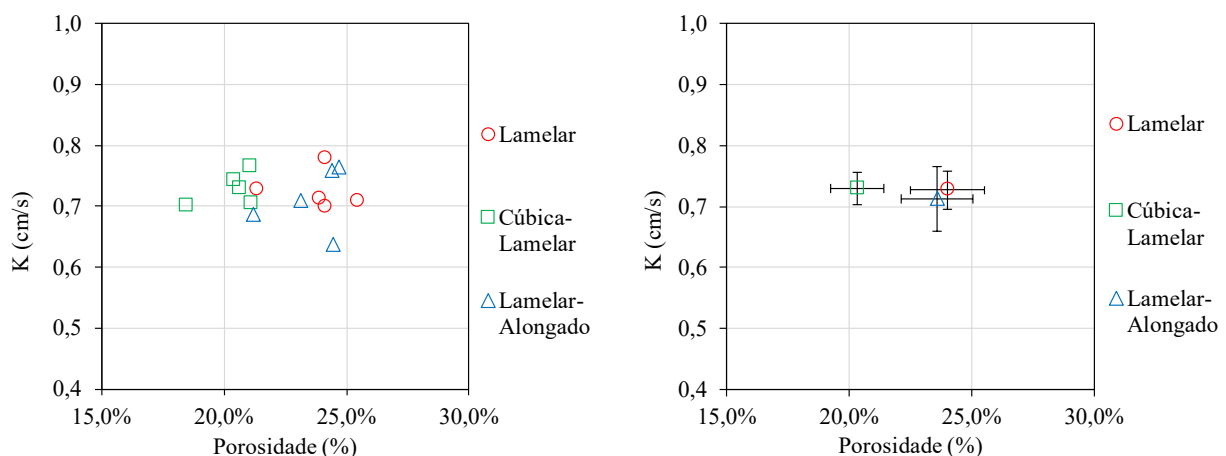
Figura 5. Permeabilidade vs. Porosidade: valores para todos os agregados (a) e valores médios (b).

A Figura 5 contém os dados da permeabilidade vs. porosidade para os três tipos de agregados utilizados. Na Figura 5 (a) pode-se observar a distribuição para todos os corpos de prova, já na Figura 5 (b) é possível visualizar a média e o desvio padrão. Com isso, observa-se que, por meio da equivalência nos desvios-padrão, para o parâmetro permeabilidade (eixo y), os três agregados possuem funcionalidade hidráulica semelhante. Porém, quando se analisa a porosidade (eixo x), percebe-se que houve um ganho de porosidade para os agregados com índices de forma lamelar e lamelar-alongado.

O fato de que a porosidade aumentou para os agregados com índice de forma lamelar e lamelar-alongado, mas a permeabilidade permaneceu igual para os três tipos de agregados, pode ser explicado pela desconectividade ou tortuosidade dos poros, pois apesar de conter um maior número de vazios, a água pode ter difícil acesso a esses poros durante o escoamento, limitando a percolação de água. Este fato pode ser explicado pelo possível intertravamento de partículas mais lamelares e

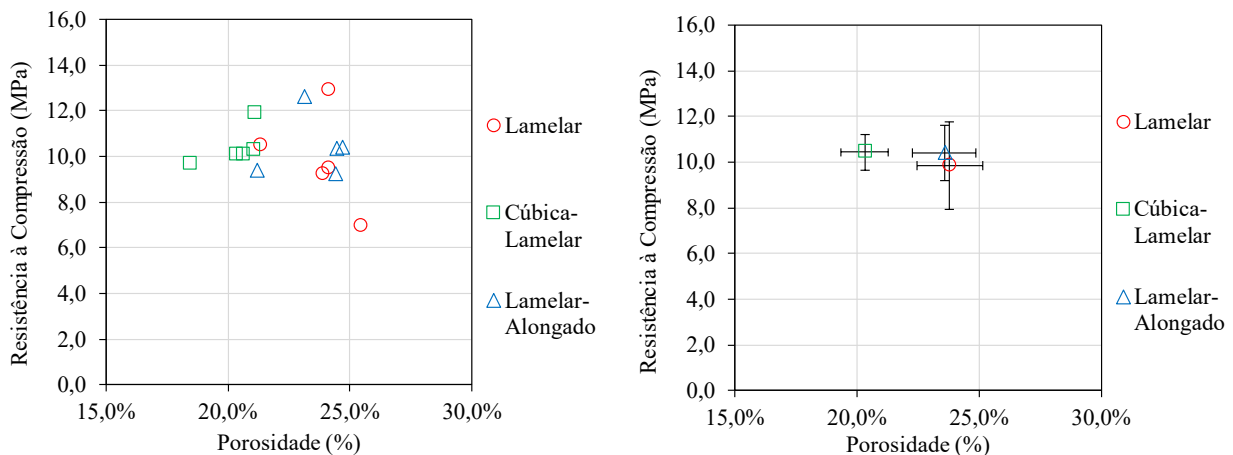
Figura 6. Resistência à compressão vs. Porosidade: valores para todos os agregados (a) e valores médios (b).

A Figura 6 apresenta os resultados da resistência à compressão, assim como anteriormente, estão divididos, onde na Figura 6 (a) estão todos os valores por amostra da resistência à compressão pela porosidade e na Figura 6 (b) estão os valores médios com o desvio-padrão.

Ao analisar os gráficos é possível observar, a partir dos desvios-padrão, que não há diferença relevante entre os agregados para os valores de resistência à compressão (eixo y). Para a resistência em função da porosidade, percebe-se que o agregado cúbico-lamelar apresenta uma menor porosidade para um mesmo valor de resistência à compressão axial. Comumente, quanto maior o número de vazios menor a resistência mecânica (Batezini, 2013), no entanto, o que explica esta divergência é a possível presença de microfissuras internas no agregado cúbico-lamelar, que decorrem do processo de britagem, sendo utilizado para este agregado um britador terciário. Neste caso, o processo de britagem é fator determinante no desempenho mecânico do material.

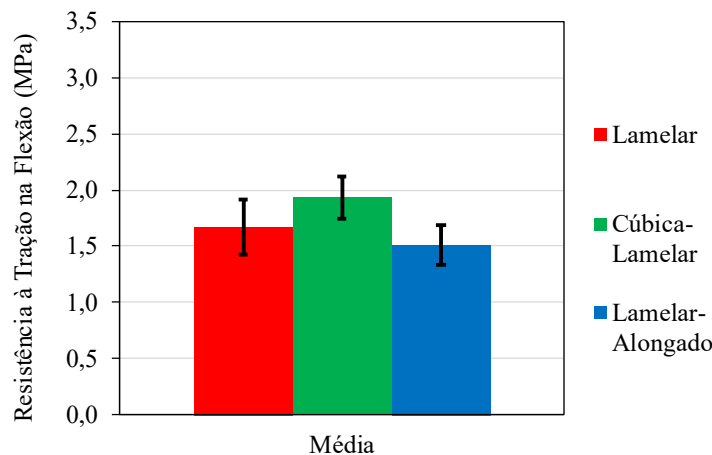
Figura 7. Valores médios para o ensaio de resistência à tração na flexão.

Na Figura 7, são apresentados os resultados referentes ao ensaio de resistência à tração na flexão. Uma vez que a porosidade foi medida apenas nos corpos de prova cilíndricos, o gráfico apresenta a média e o desvio-padrão para 5 (cinco) corpos de prova em função de cada tipo de agregado estudado.

Ao observar o gráfico, percebe-se que ambas as amostras apresentaram uma resistência menor que a exigida pela NBR 16416 (ABNT, 2015), que estipula os requisitos e procedimentos para pavimentos de concreto permeável no Brasil. A resistência à tração na flexão mínima exigida pela norma é de 2,0 MPa, para um concreto permeável de tráfego leve moldado *in loco*. A baixa resistência encontrada, pode ser explicada pela retirada do material passante na peneira 4,75 mm. Os materiais finos tendem a preencher os vazios e melhorar o intertravamento da mistura, elevando a resistência.

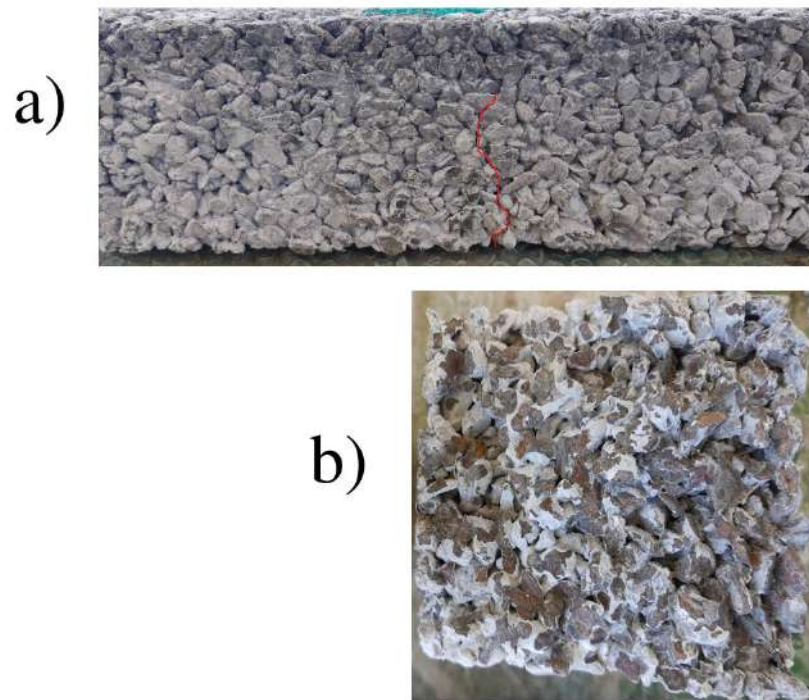
Figura 8. Modo de ruptura de um CP prismático submetido à esforços de tração na flexão.

As imagens apresentadas na Figura 8, exemplificam o modo de ruptura dos CP's prismáticos ensaiados nesta pesquisa. Observa-se na Figura 8 (a) a formação de uma única fissura, localizada próxima ao centro do vão que percorre a maior parte da seção transversal. A fissura ocorreu no contorno dos grãos na região de maior sollicitação. Pressupõe-se que esta fissura ocorreu na zona transição entre o agregado e a pasta, devido a fragilidade da ligação, porém ao analisar a Figura 8

(b) nota-se que houve também a quebra dos agregados, evidenciando a transferência de esforços solicitantes.

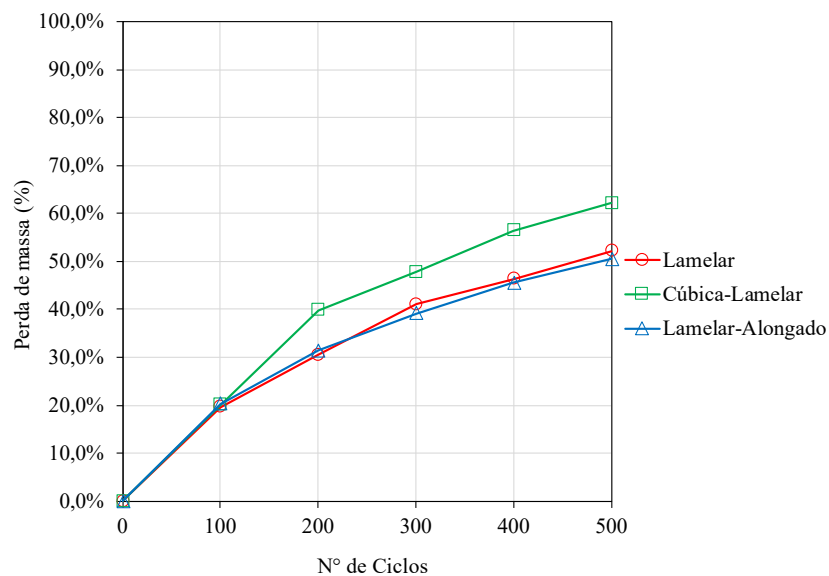
Figura 9. Perda de massa em função do número de ciclos realizados no ensaio de cântabro.

A Figura 9 apresenta a perda de massa por meio do ensaio Cantabro, no qual obteve-se a perda de massa de três CP's cilindros de dimensões 10x10 cm, a cada 100 rotações até um total de 500 rotações. Vale ressaltar que foi utilizado a média das perdas de massas, devido à dificuldade de identificação dos CP's no transcorrer do ensaio.

Como pode-se visualizar na Figura 9, o agregado de forma cúbica-lamelar apresentou uma perda de massa, aproximadamente, 10% maior comparado aos outros dois agregados. Essa maior perda

de massa pode ser devido ao processo de britagem que, como citado anteriormente, proporciona possíveis microfissuras internas, diminuindo a resistência à abrasão.

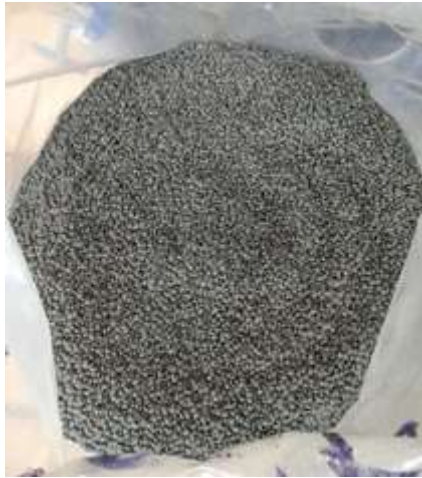
Figura 01. Agregado reciclado de PET.

A Figura 01 ilustra o agregado de PET utilizado nesta pesquisa. Ele foi obtido a partir de garrafa PET triturada em triturador mecânico na cidade de Cataguases (MG). Destaca-se que foram identificadas limitações do equipamento em relação à granulometria do produto final. Não foi possível obter um produto que atenda à uma ampla faixa granulométrica. Assim, ao ser passado no jogo de peneiras, identificou-se que o material é 100% passante na peneira de 4,75 mm e 100% retido na peneira de 2,36 mm.

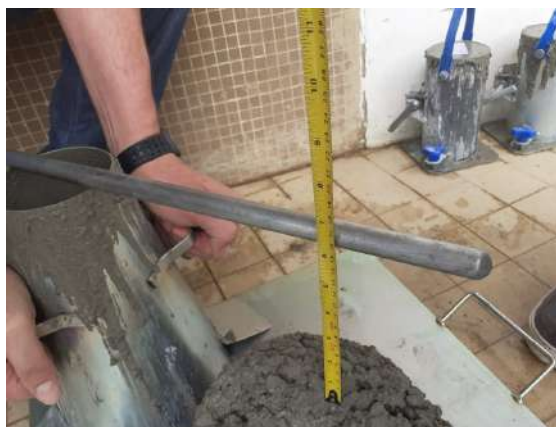
Figura 02. Verificação do abatimento do tronco de cone.

Antes de realizar a moldagem dos corpos de prova, foi feita a verificação do abatimento do tronco de cone (*slump test*) para avaliação da consistência dos concretos, conforme previsto na NBR NM 67 (Associação Brasileira de Normas Técnicas, 1998). A Figura 02 ilustra o ensaio de abatimento do tronco de cone. As recomendações normativas foram observadas, de modo que o ensaio foi realizado com preenchimento do molde em três camadas, havendo compactação de cada camada com 25 golpes.

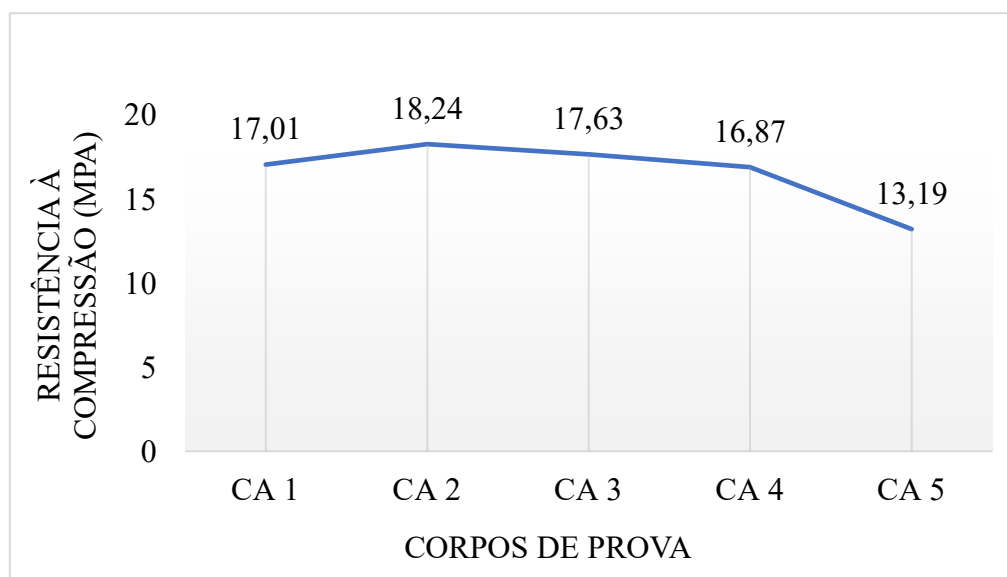
Figura 03. Resultados encontrados de resistência mecânica para o traço de referência – CA.

Para o concreto de referência, foi possível identificar os resultados encontrados de resistência mecânica no gráfico da Figura 03. Os resultados variaram entre 13,19 MPa e 18,24 MPa, com uma amplitude de 5,05 Mpa, desvio padrão (Se) de 2,17 MPa, resistência média (fcm) de 16,59 MPa e coeficiente de variação dentro do ensaio (Cve) de 13% (indicando deficiência no procedimento de ensaio).

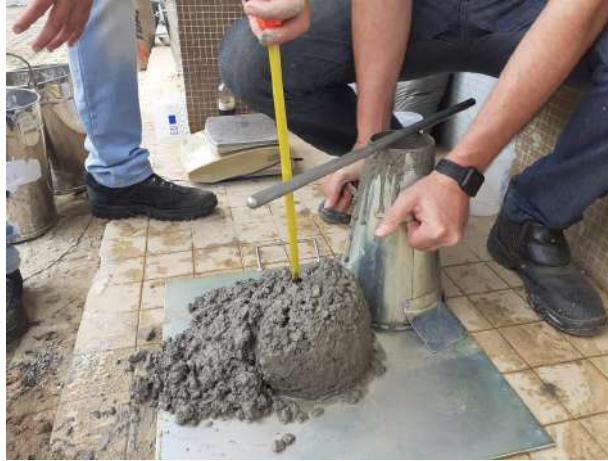
Figura 04: Erros de execução do ensaio no CAPET10

Analisando os resultados obtidos, percebe-se pelo Quadro 04 que os concretos com agregado de PET tendem a perder consistência e trabalhabilidade. Esse resultado está de acordo com os resultados da literatura e pode consultado na pesquisa de Modro e Oliveira (2009). Assim, para que se tenha um bom desempenho dessas misturas, é indicado o uso de aditivos polifuncionais, plastificantes ou superplastificantes, que possam contribuir na melhoria desta propriedade, como foi feito neste trabalho. Observa-se ainda que o CAPET10 teve um valor de consistência bastante divergente dos demais. Acredita-se que isso aconteceu devido a erro de execução do ensaio no momento de retirada do molde do *slump test*, de modo que a avaliação do abatimento do tronco de cone ficou comprometida (Figura 04).

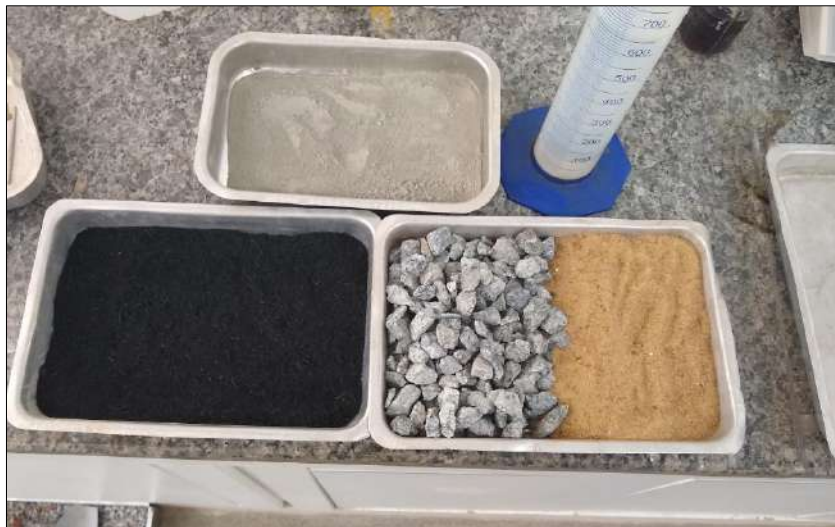
Figura 1. Ilustração dos materiais utilizados nos ensaios. Fonte: Autor, 2021

Para a determinação do traço de concreto foram utilizados areia lavada como agregado miúdo, cimento CP II E-32, brita 1 como agregado gráudo, borracha de pneus e água. A borracha foi coletada em uma empresa de recapagem de pneu da cidade de Guanambi-BA e utilizada na mistura como agregado miúdo, cujas partículas não excederam a faixa granulométrica de 4,75 mm. Os materiais utilizados estão ilustrados na Figura 01.

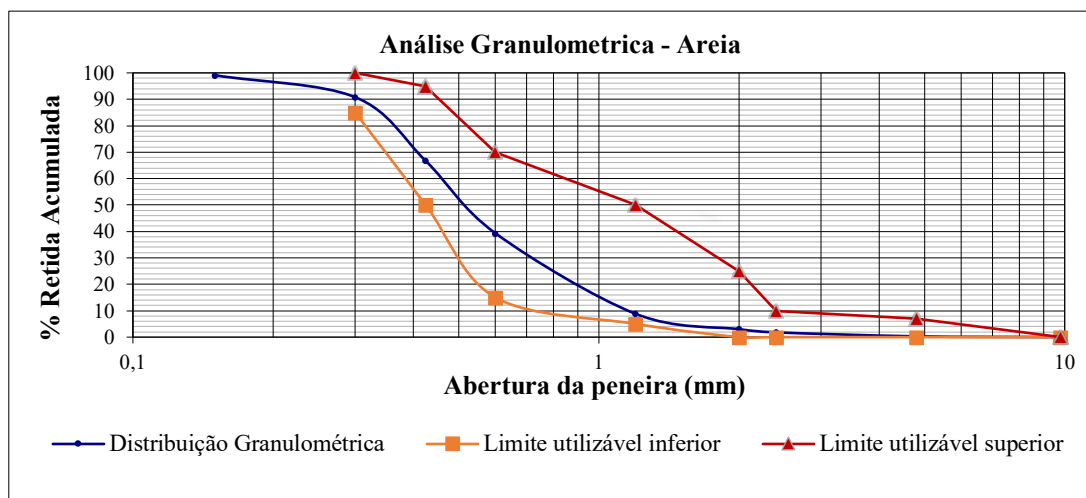
Figura 2. Curva granulométrica do agregado miúdo. Fonte: NBR 7211 (ABNT, 2009), adaptado.

A partir dos ensaios de peneiramento foi possível traçar as curvas granulométrica dos agregados miúdo (Figuras 2) e graúdo (Figura 3), podendo ser observado a uniformidade da brita e a pouca variação na graduação dos grãos da areia, com vistas a zonas utilizável dos limites superiores e inferiores, conforme estabelece a NBR 7211 (ABNT, 2009). Enquanto os dados obtidos pelos ensaios de massa específica e unitária são descritos na Tabela 1, então, foi possível determinar o modulo de finura da areia podendo classificá-la como areia média. Quanto a caracterização do resíduo da borracha do pneu, dada a uniformidade do elemento e sua composição química independentemente da localização geográfica, empregou-se a caracterização de massa específica e unitária realizada por Simonetti (2020), detalhados na Tabela 2.

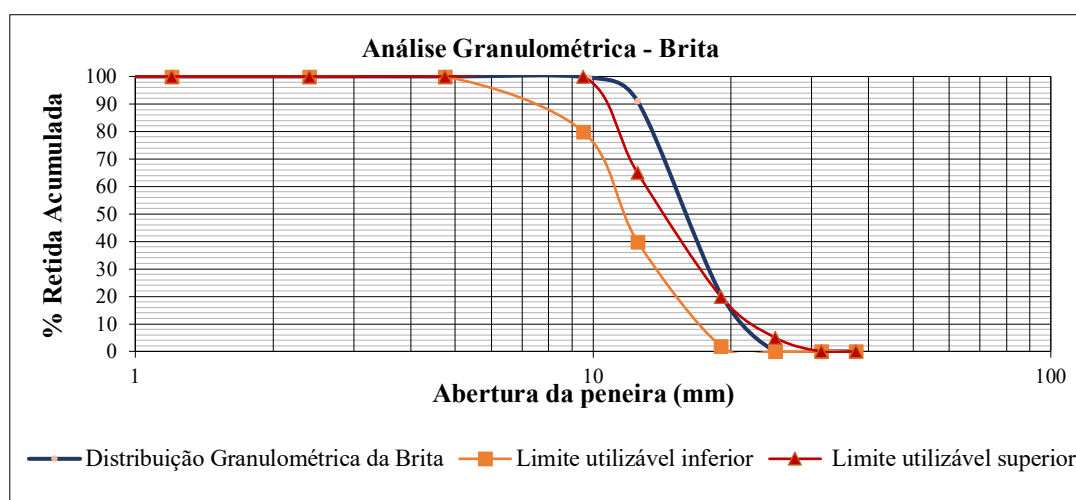
Figura 3. Curva granulométrica do agregado graúdo. Fonte: NBR 7211 (ABNT, 2009), adaptado.

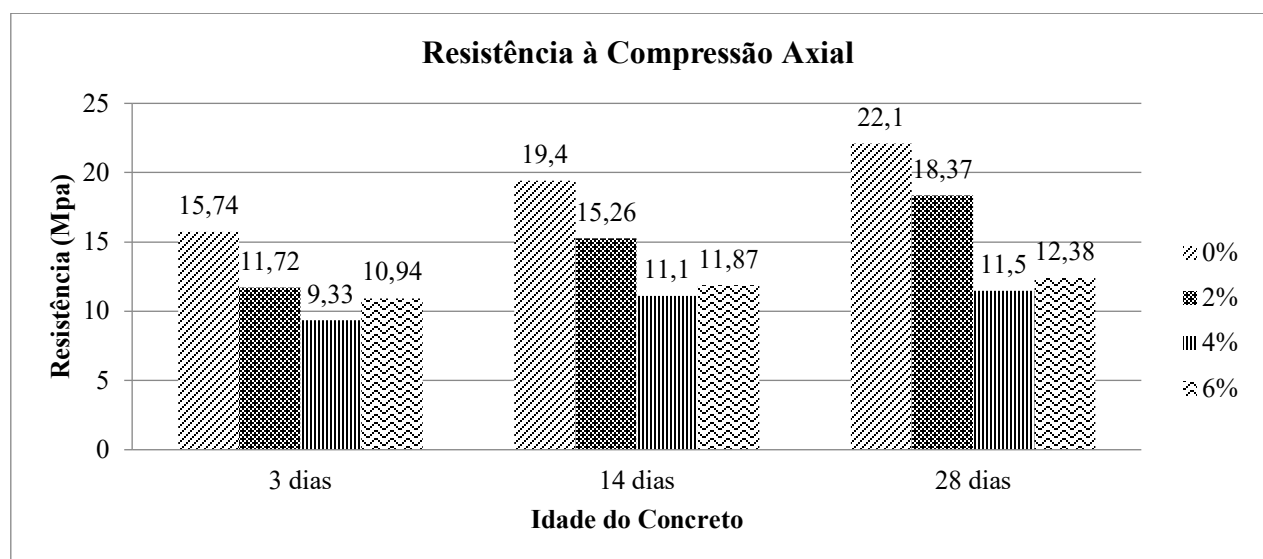
Figura 4. Dados da resistência à compressão dos corpos de prova em suas diferentes idades.

Após a moldagem e tempo de cura do concreto para as idades de 3, 14 e 28 dias respectivamente, todos os traços avaliados na resistência a compressão axial tem seus valores expressos na Figura 4. Onde para todos os traços dosado observa-se crescimento na resistência decorrido o período entre testes, entretanto a medida em que se aumenta a porcentagem de adição de borracha de pneu observa-se uma escala menor de aumento da resistência, apesar dos resultados da adição de 6% ser maior que a frações de 4%, este valor, permanece consideravelmente abaixo do obtido pelo traço de referência e o de substituição de 2%.

Estes valores também podem ser contextualizados com os resultados de abatimento, apesar do decaimento considerável de resistência entre as porcentagens de 4% e 6%, esses obtiveram abatimento que se aproximam ao ensaio de referência, indicando uma melhor trabalhabilidade para substituições de até 2%, sem grande perda de resistência.

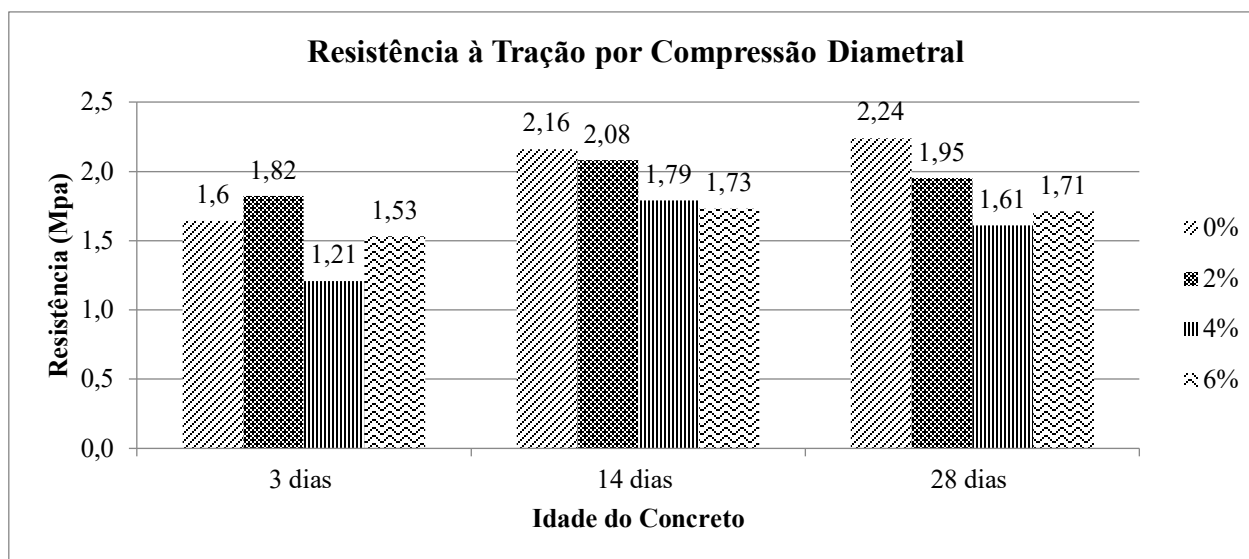
Figura 5. Análise da resistência à tração dos corpos de prova em suas diferentes idades.

Para os ensaios de tração por compressão diametral, observa-se os valores expressos na Figura 5, onde é possível verificar o ganho de resistência entre os períodos de teste para o traço sem

substituição de borracha, enquanto ao substituir 2% do agregado miúdo, os valores para a resistência à tração da idade de 3 dias superam os demais testes, mantendo o ganho de resistência para 14 dias e decaindo aos 28 dias. Este comportamento de aumento da resistência à tração até 14 dias e diminuição aos 28 dias também foram observados nas composições de 4% e 6% de substituição.

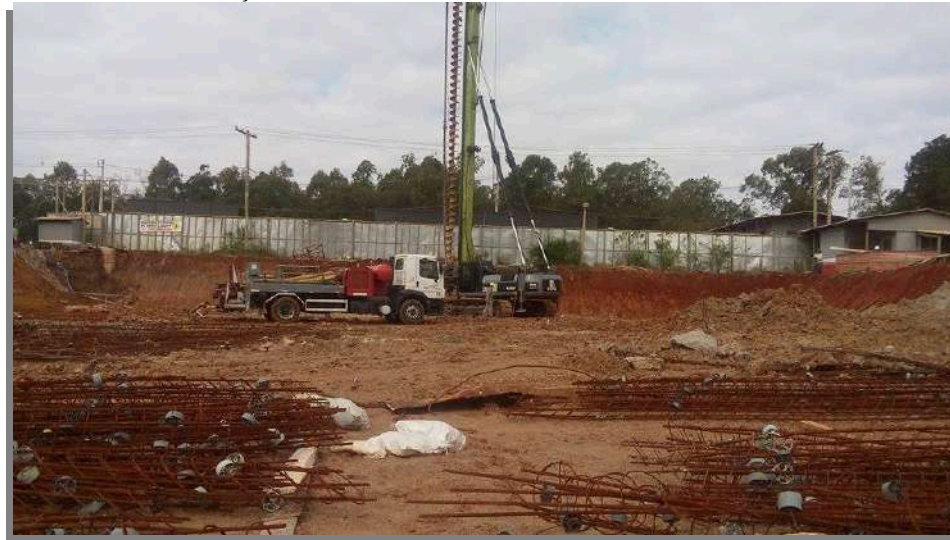
Figura 1: Perfuratriz e caminhão bomba na obra de estudo – compreendendo a execução de fundações em estacas hélice contínua monitorada

Diante disso, investiga-se também a possibilidade de manter a sequência executiva (cronograma) dos elementos de fundações da obra em questão ou então, se há necessidade de implementar medidas corretivas, tal qual a execução de reforços estruturais para os elementos que apresentam as possíveis incidências patológicas, estas representadas pelas reduções de impedância no ensaio PIT. Portanto, com base nisso, a figura 1 denota os procedimentos executivos realizados na obra de estudo.

Então, referente à obra de estudo, a concepção do projeto de fundações das torres contempla estacas do tipo hélice contínua, cujos diâmetros nominais são de 400, 500 ou 600mm, possuindo uma profundidade média de 18m. Estas estacas estão interligadas em sete tipos de blocos de coroamento, os quais podem possuir entre uma e nove estacas sob eles.

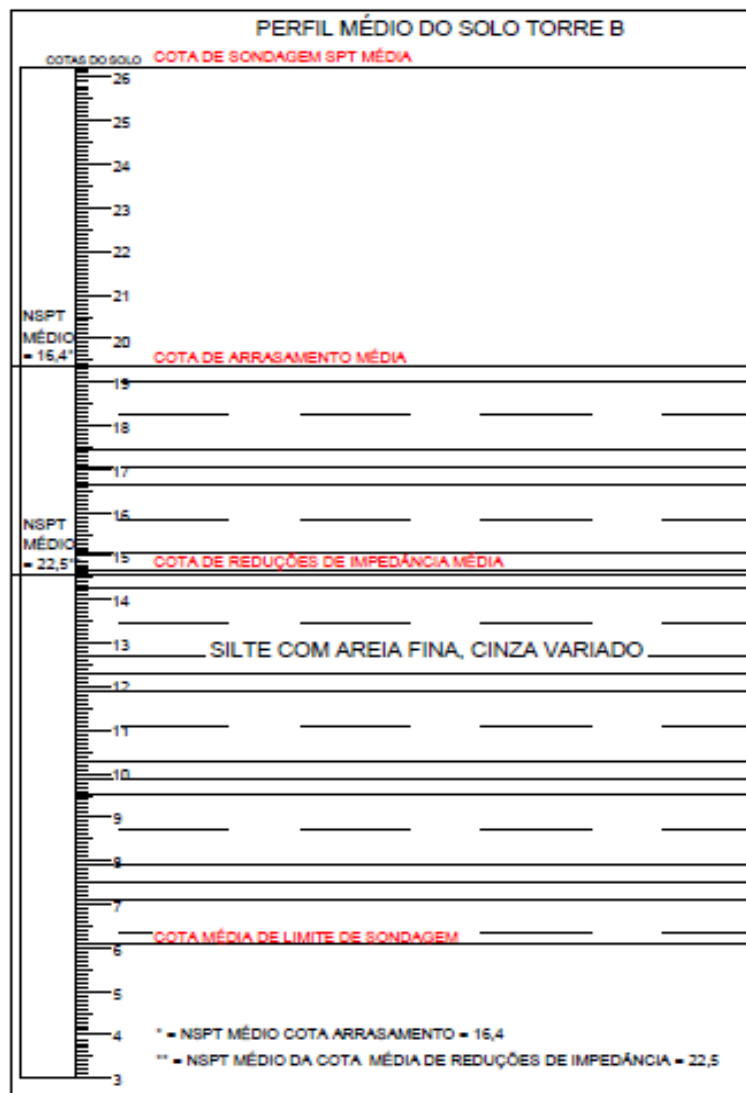
Figura 2. Perfil médio de sondagens da torre “B”

Obtendo por referência as sondagens da obra de estudo, restringe-se a amostragem para os pontos em que ocorreram o maior índice de reincidências no que diz respeito às reduções de impedância apresentadas no ensaio PIT (segundo a Tabela 5), para que, assim, torne-se possível traçar os perfis médios do solo junto às torres "B" e "D" e então, analisar onde as cotas de redução de impedância média tendem a resultar e, se, eventualmente, atingirão trocas de camadas de solos. Portanto, os perfis traçados podem ser visualizados por meio das Figuras 1 e 2.

O perfil médio do solo da torre “B” está exposto a partir da cota de arrasamento média das estacas. Consequentemente, é constatável que a cota de reduções de impedâncias médias fornecidas pelos dados do ensaio PIT não está situada em região em que há alterações das camadas de solo. Em concordância com os ensaios SPT, o perfil do solo abrange somente o silte com areia fina. Para mais, as camadas superiores (níveis em que ocorreu o corte) detinham camadas de areia (arenito). Contudo, para o atendimento ao nível estipulado por meio do projeto de fundações, estas camadas foram eliminadas através de corte do terreno natural, dado que este se tornou necessário na medida em que há previsão de estacionamentos junto ao subsolo das torres.

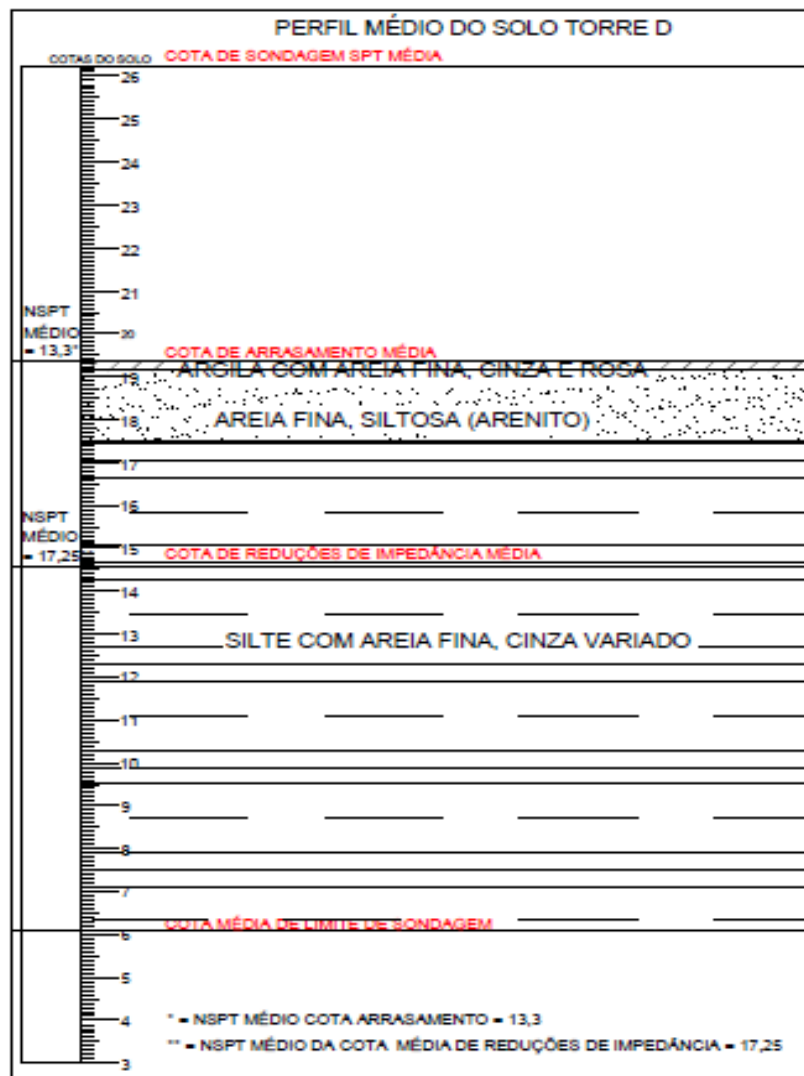
Figura 3. Perfil médio de sondagens da torre “D”

Na figura 3, representa-se o perfil médio de sondagens que compreendem a área da torre “D”.

Na figura 3 foram obtidas três camadas de solo nos elementos analisados, iniciando através da camada de argila, passando pela areia fina siltosa (arenito) e findando no solo composto por silte com areia fina, o limite das sondagens que representa o “impenetrável”, de acordo com a NBR 6122 (ABNT, 2019). O nível d’água, o qual foi aferido durante a realização das sondagens, torna-se inexistente em ambos os perfis médios apresentados, uma vez que se encontram acima da cota média de arrasamento das estacas. Todavia, na prática, houve uma alteração do nível d’água, o qual não se pode aferir após a execução das obras, visto que não foram executados novos ensaios geotécnicos no local.

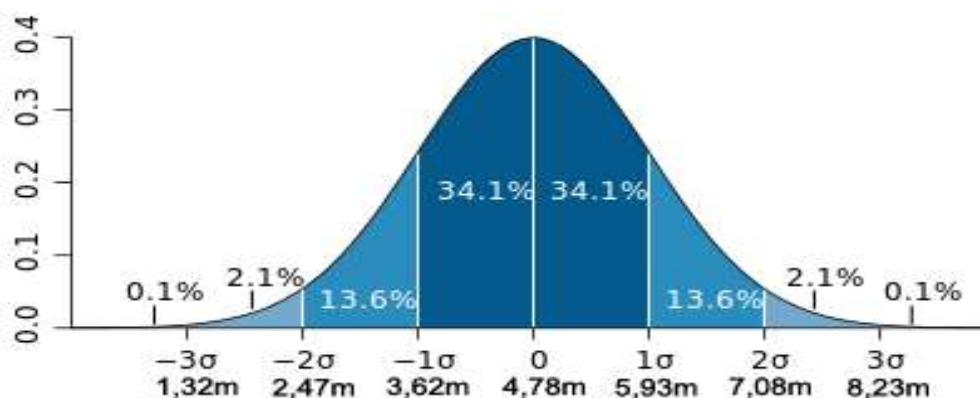
Figura 4. Curva de Gauss de profundidades em que há reduções de impedância, de acordo com os ensaios PIT, na obra de estudo

Através da obtenção do desvio padrão de 1,15m, permite-se o cálculo da Curva de Gauss. Dessa maneira, transfigura-se possível detectar que a região que apresenta 68,2% das reduções de impedâncias está situada entre 3,62m e 5,93m, sendo estes os níveis que representam a profundidade das interferências de sinais detectados junto ao PIT. Esses níveis coincidem com a maior parte das armaduras encontradas em obra (estas com 4m de comprimento – armadura mínima

de estacas hélice contínua). Desse modo, frente aos apontamentos realizados, podemos visualizar a Curva de Gauss na figura 4.

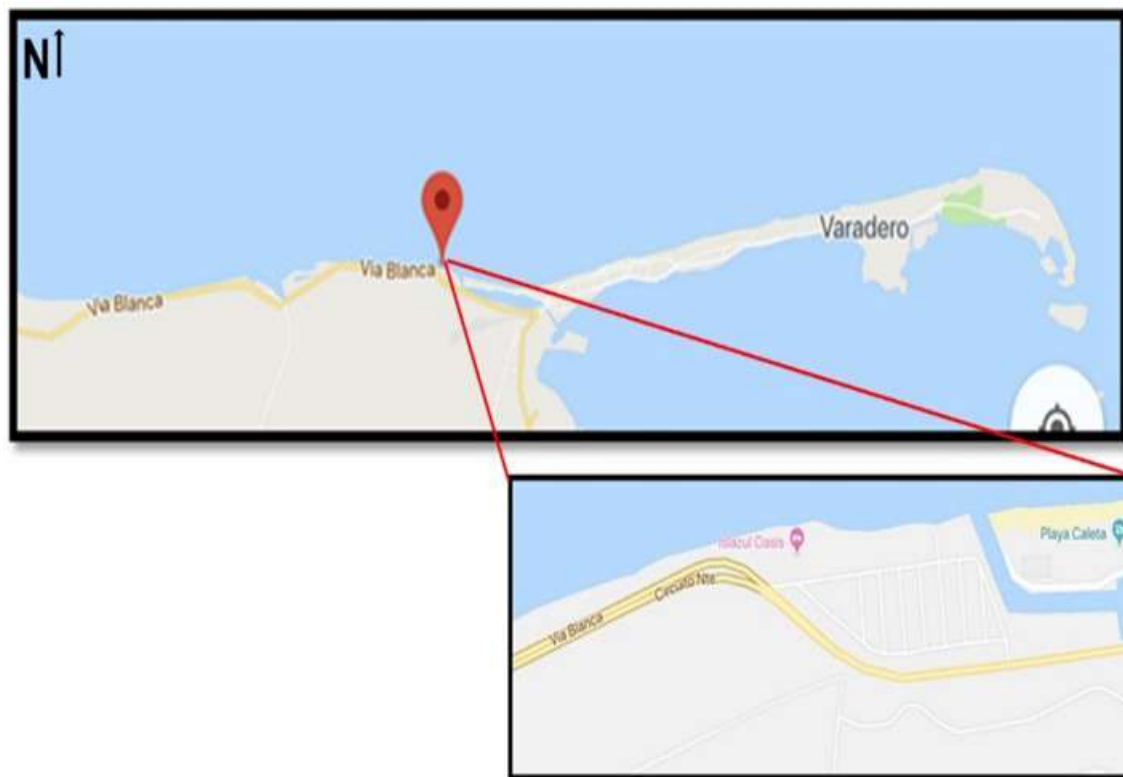
Figura 1. Situación Obra TP-Sector Oasis. Autopista Sur Vía Blanca, Varadero, Matanzas, Cuba. Aplicación de ensayos dinámicos sónicos in situ (PIT) a la integridad del hormigón de cimentaciones profundas (pilotes)

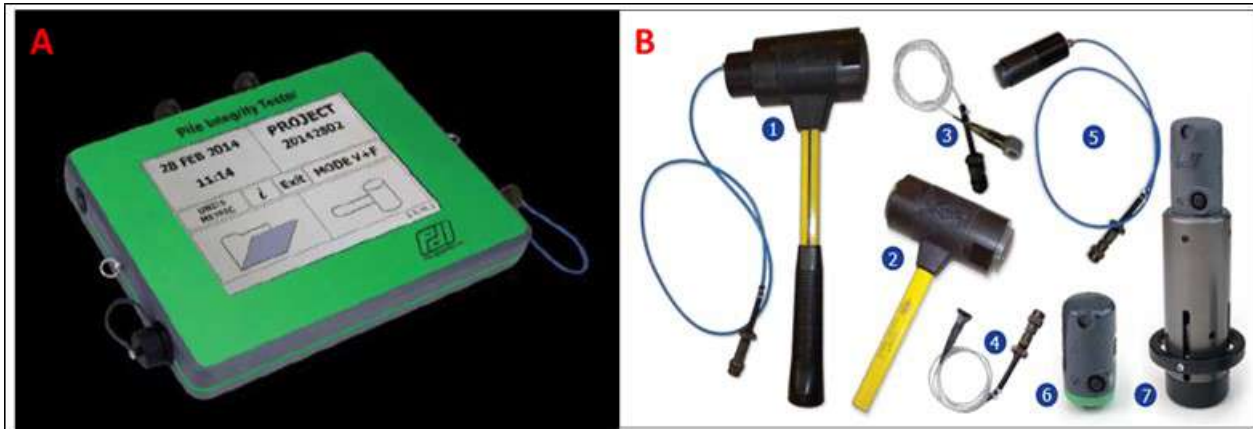
Figura 2. A. Dispositivo PIT e interfaz con menú principal. B. Accesorios para la ejecución de los ensayos. Fuente: Manual PIT.

- Dispositivo Pile Integrity Tester (PIT). (Figura 2 A)
- Martillo convencional cableado de 53.4 kg (Figura 2 B-1) (prueba de fuerza, trabaja en el dominio de la frecuencia mediante transformación matemática por series rápidas de Fourier).

- Martillo convencional portátil de 4.5 kg (Figura 2 B-2) (prueba de velocidad, trabaja en el dominio espacial del tiempo, conocida la velocidad, puede calcularse la longitud del pilote, muy efectivo para pilotes de poca esbeltez).
- Acelerómetro convencional cableado (Figura 2 B-4) (se conecta a la unidad velocidad (V), si evaluamos el dominio tiempo, mientras que, si medimos fuerza sobre la cabeza del pilote, se conecta el martillo de 53,4 kg a la unidad Fuerza (F))
- Otros dispositivos del modelo inalámbrico

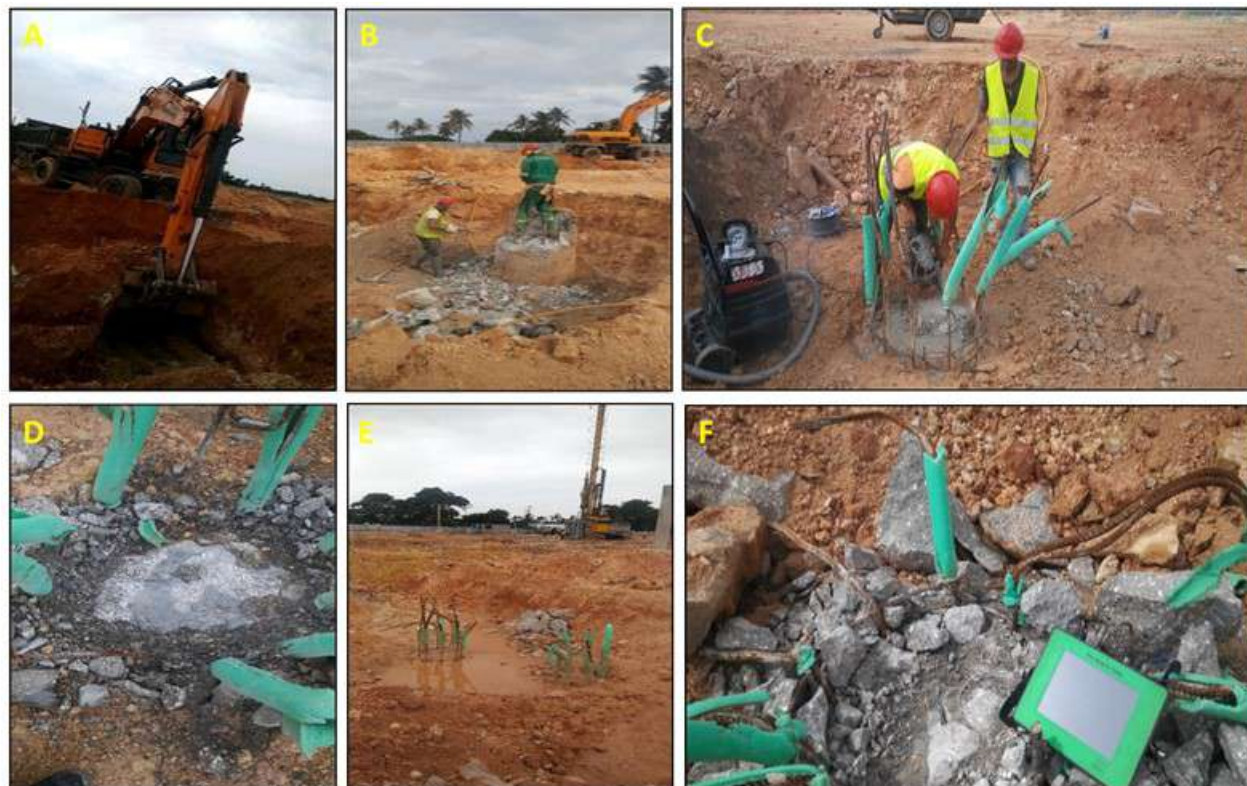
Figura 3. *Procesos de preparación de la cabeza del pilote para ensayos de integridad. factores que obstaculizan el proceso de ensayo. A. Descubrimiento del pilote. B. descabezado con martillo hidráulico. C. Planeado de la superficie de la cabeza del pilote. D. Segregación de hormigón en la cabeza del pilote. E. Presencia de agua en la superficie, humedad permanente. F. Irregularidades en la superficie de la cabeza por Planeado incorrecto*

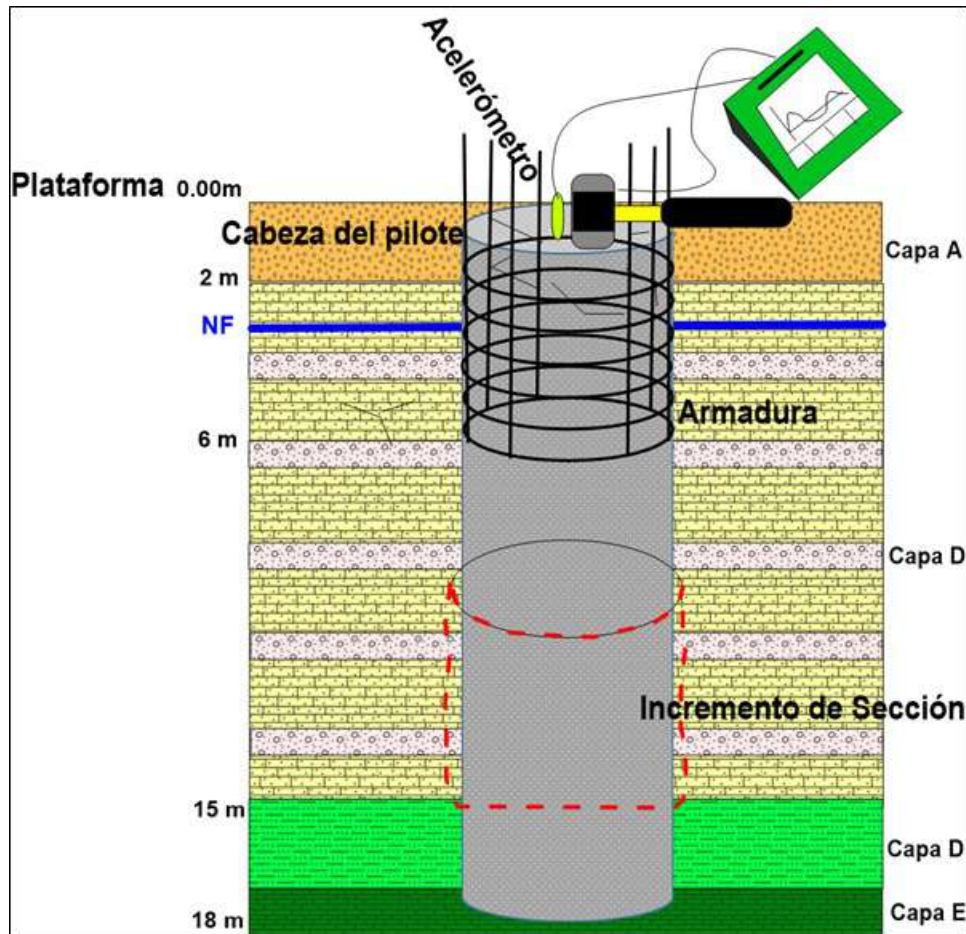
Figura 4. Representación esquemática real de las condiciones de aplicación del ensayo de integridad con el PIT en TP Sector Oasis

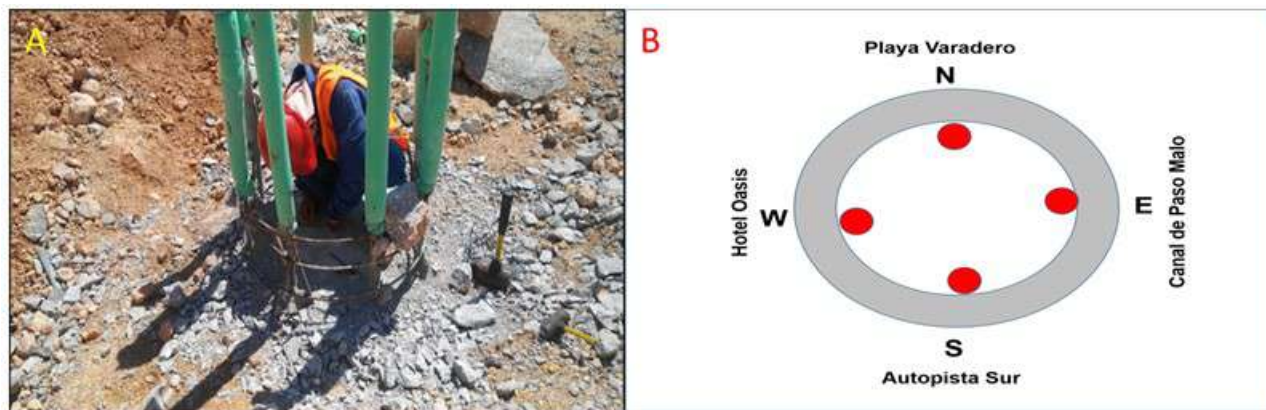
Figura 5. Aplicación del ensayo de integridad con el PIT. B. Referencia asumida para indicar en los ensayos las zonas de aplicación del golpe e instalación del acelerómetro. La zona de investigación en el ensayo de PIT se corresponde al área del círculo blanco al borde interior de la armadura del pilote.

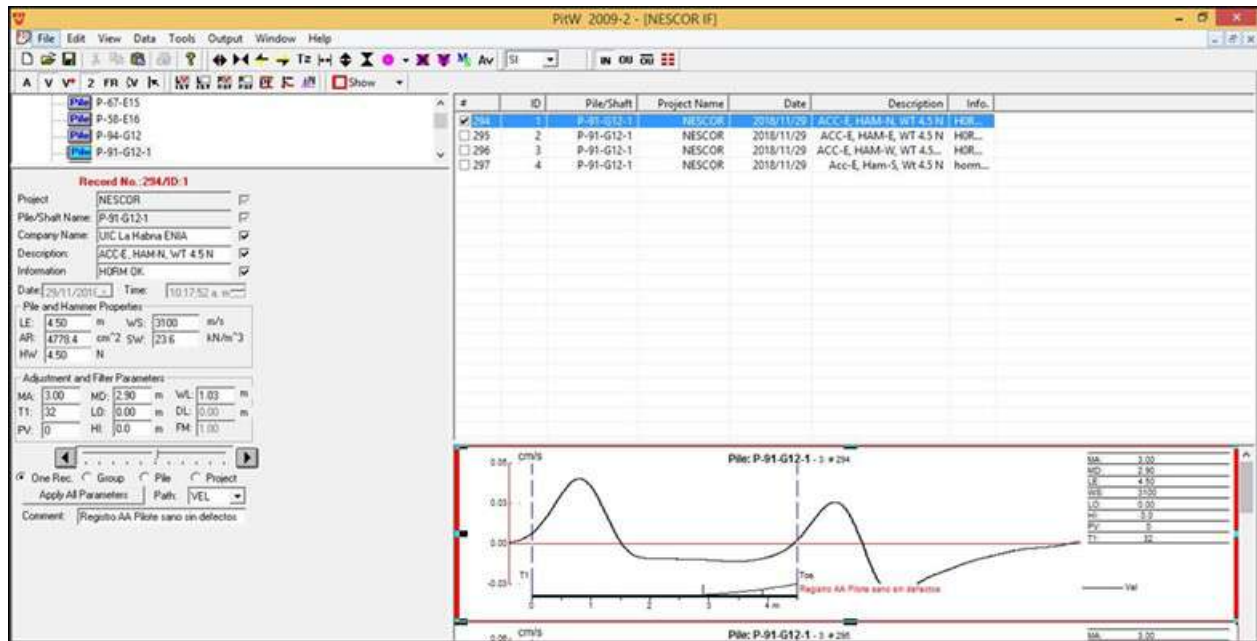
Figura 6. Interfaz del software PIT-W con campos de tratamiento de curvas

Los reflectogramas obtenidos en los ensayos de campo fueron almacenados en una memoria externa que se conecta al dispositivo PIT y que luego pudo descargarse como archivos a los softwares PIT-S Profile y PIT-W (Figura 6), con la intención de analizar, con la información disponible el comportamiento de la sección transversal de los pilotes, algunas de las señales tratadas se muestran a continuación acompañadas de una síntesis analítica sobre el criterio final de aceptación de los pilotes (Figuras 7, 8 y 9).

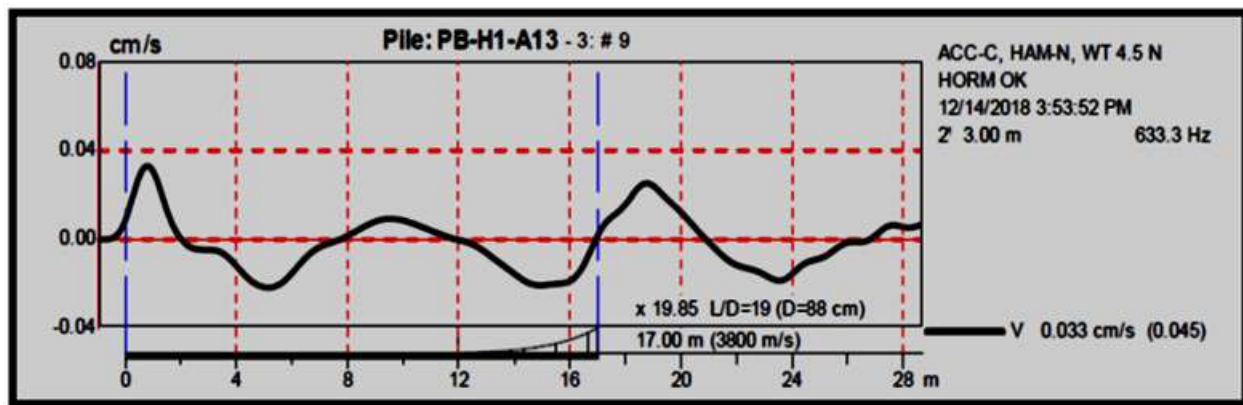
Figura.7. Curva correspondiente al pilote PB-H1-A13, TP Sector Oasis, Varadero

- El pilote tiene continuidad estructural, pues se evidencia de forma clara la reflexión en la punta del pilote a los 17 metros de profundidad. La reflexión de la punta confirma que para la velocidad estimada la longitud del pilote medida coincide con la del reporte Bauer

- Entre la señal de la cabeza del pilote y la señal de la punta se aprecias cambios (reflexiones) positivos (a 7 metros de profundidad disminución de impedancia) y negativos (aumento de impedancia), dichos cambios representan cambios en la resistencia del hormigón o cambios en la sección del pilote, también los cambios negativos pueden deberse a la interacción suelo-pilote. No tenemos posibilidades de identificar cuál de estos factores es el que predomina.
