CONPAT2021 BRASIL

XVI CONGRESO LATINOAMERICANO DE PATOLOGÍA DE LA CONSTRUCCIÓN y
XVIII DE CONTROL DE CALIDAD EN LA CONSTRUCCIÓN

19, 20 Y 21 DE OCTUBRE DEL 2021

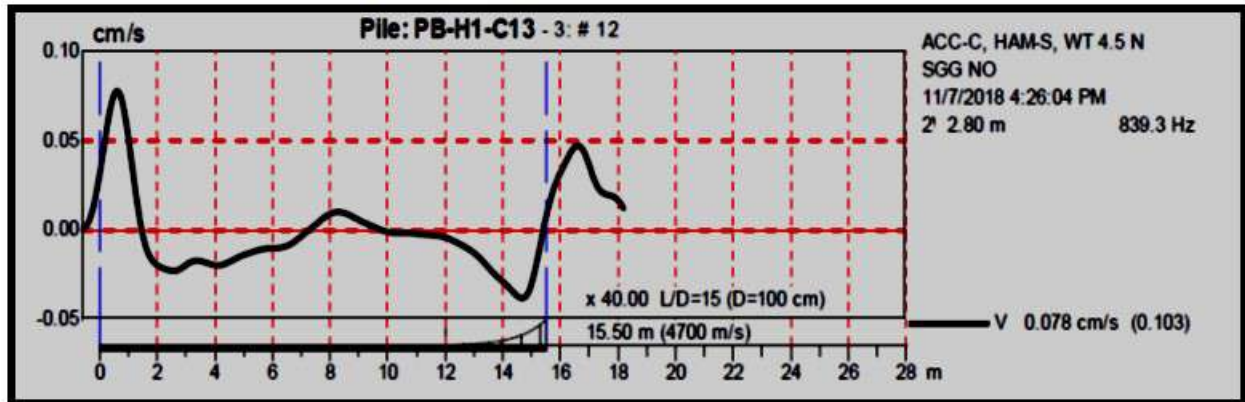
Figura 8. Curva correspondiente al pilote PB-H1-C13, TP Sector Oasis, Varadero

En la imagen anterior se evidencia la curva de un pilote, el cual al igual que la muestra anterior, presenta continuidad estructural, se obtiene la reflexión de la punta del pilote a los 15.5 metros de profundidad. Además, se evidencia cambios de impedancia positivos, este asociado al estrechamiento producto al cambio de sección establecido por proyecto (camisa con diámetro diferente al de diseño). Luego como es común en casi todos los cimientos estudiados, se manifiesta una disminución de impedancia, generalmente en la punta del pilote o cerca de esta, lo que indica en muchos casos el aumento de geometría por el relleno con hormigón de las cavidades de la roca.

Los reflectogramas obtenidos en los ensayos de campo fueron almacenados en una memoria externa que se conecta al dispositivo PIT y que luego pudo descargarse como archivos a los softwares PIT-S Profile y PIT-W (Figura 6), con la intención de analizar, con la información disponible el comportamiento de la sección transversal de los pilotes, algunas de las señales tratadas se muestran a continuación acompañadas de una síntesis analítica sobre el criterio final de aceptación de los pilotes (Figuras 7, 8 y 9).

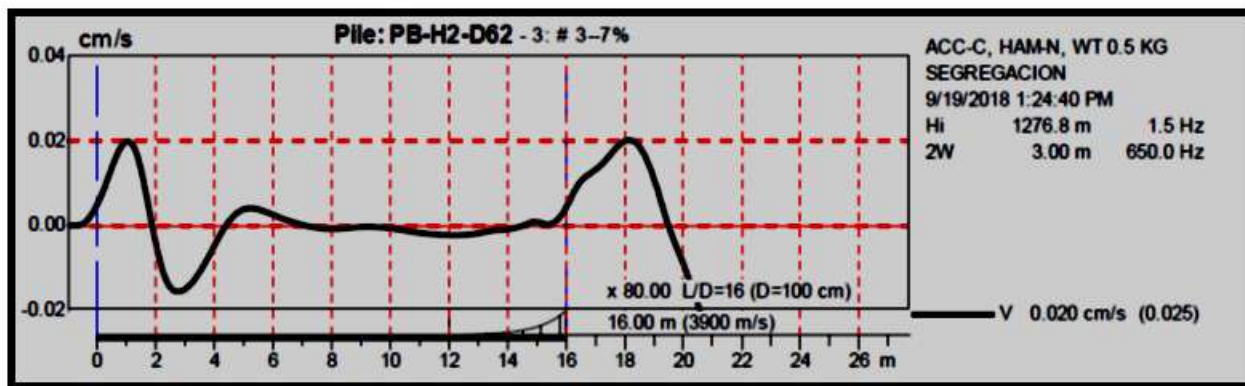
Figura 9. Curva correspondiente al pilote PB-H2-D62, TP Sector Oasis, Varadero

En este caso se puede observar, al igual que todos lo demás, la longitud real del cimiento (16 metros). En el pilote no se aprecia ningún cambio de impedancia positivo lo que indica que a lo largo del cimiento no ocurrió ningún caso de disminución de resistencia o de disminución de la sección.

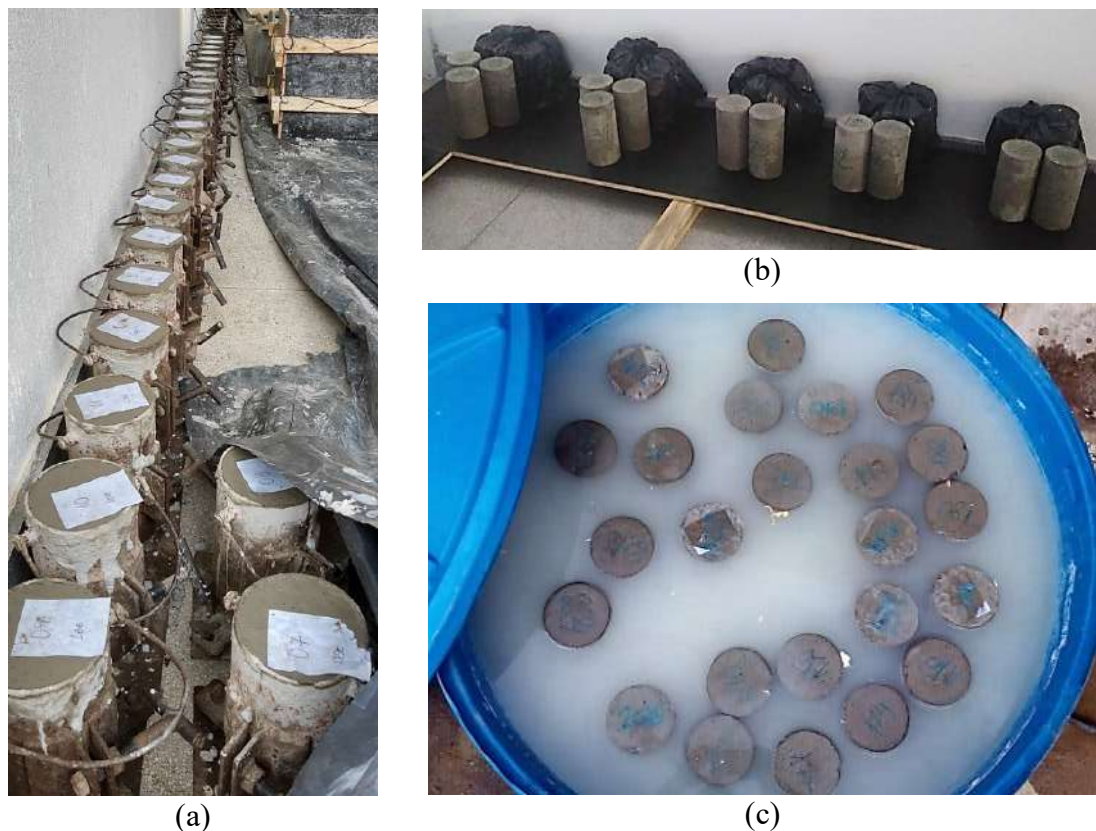
Figura 1 – Amostragem do concreto. (a) Moldagem dos corpos de prova. (b) Cura em saco plástico e cura ao ar, em ambiente interno. (c) Cura imersa em solução saturada de hidróxido de cálcio.

Após a desforma das amostras, com 24 horas decorridas após a concretagem, os corpos de prova foram armazenados de acordo com as três metodologias de curas estudadas. Observa-se, na Figura 1, a maneira como os corpos de prova foram moldados e armazenados.

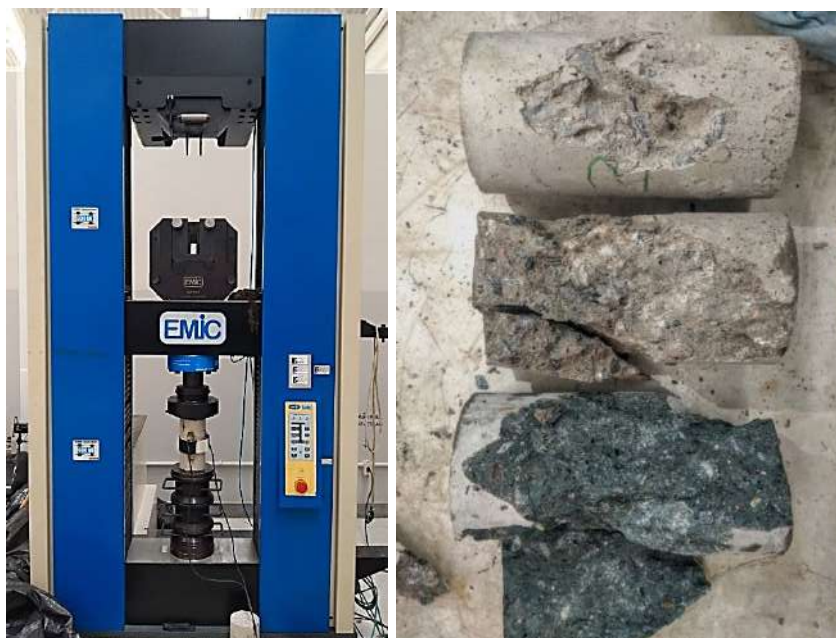
Figura 2 – (a) máquina universal de ensaios;
(b) exemplares dos corpos de prova de concreto após a ruptura.

Os ensaios de resistência a compressão foram realizados segundo a ABNT NBR 5739:2018. As amostras foram ensaiadas aos 3, 7, 14, 28 e 63 dias. Observa-se, na Figura 2 (b), os exemplares dos

corpos de prova após a ruptura, sendo o corpo de prova superior curado ao ar e o inferior curado imerso em solução saturada de hidróxido de cálcio.

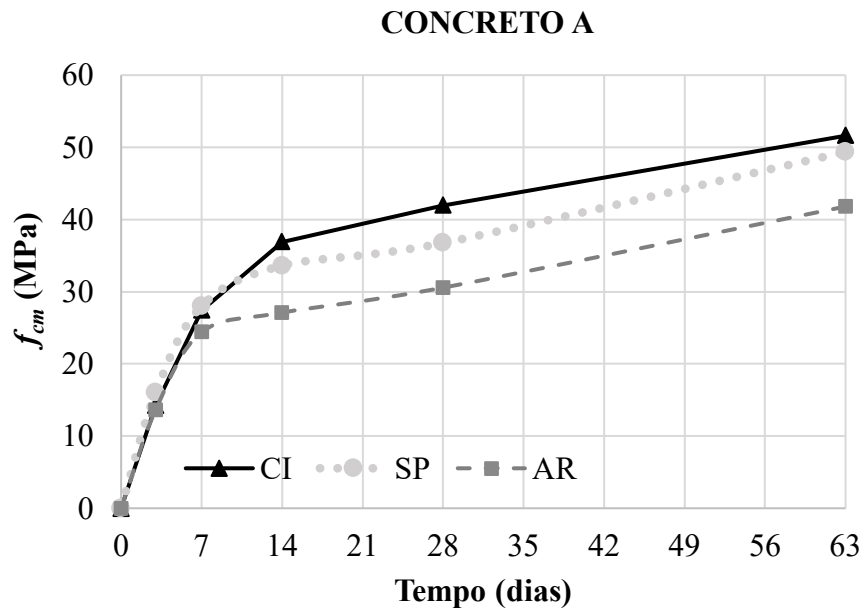
Figura 3 - Resistência média à compressão do concreto A com a idade, por tipo de cura.

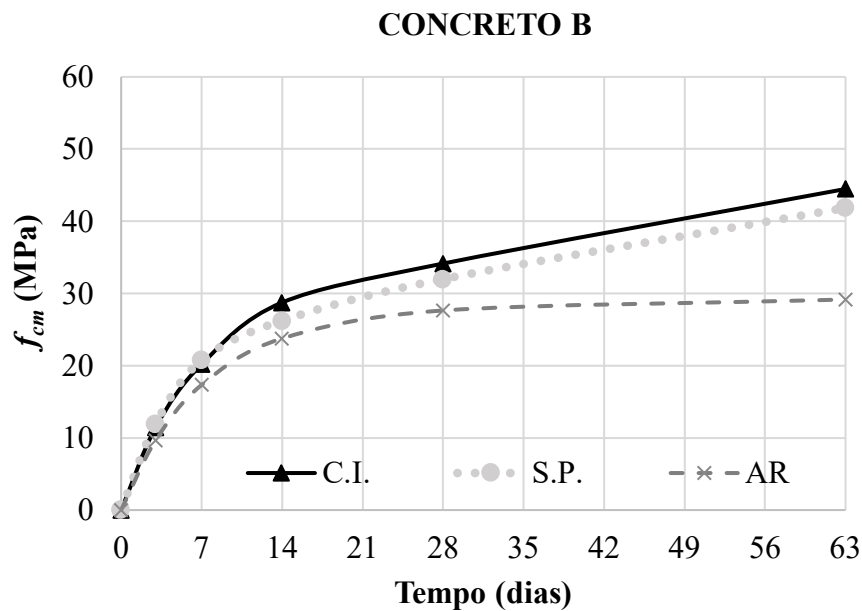
Figura 4 - Resistência média à compressão do concreto B com a idade, por tipo de cura.

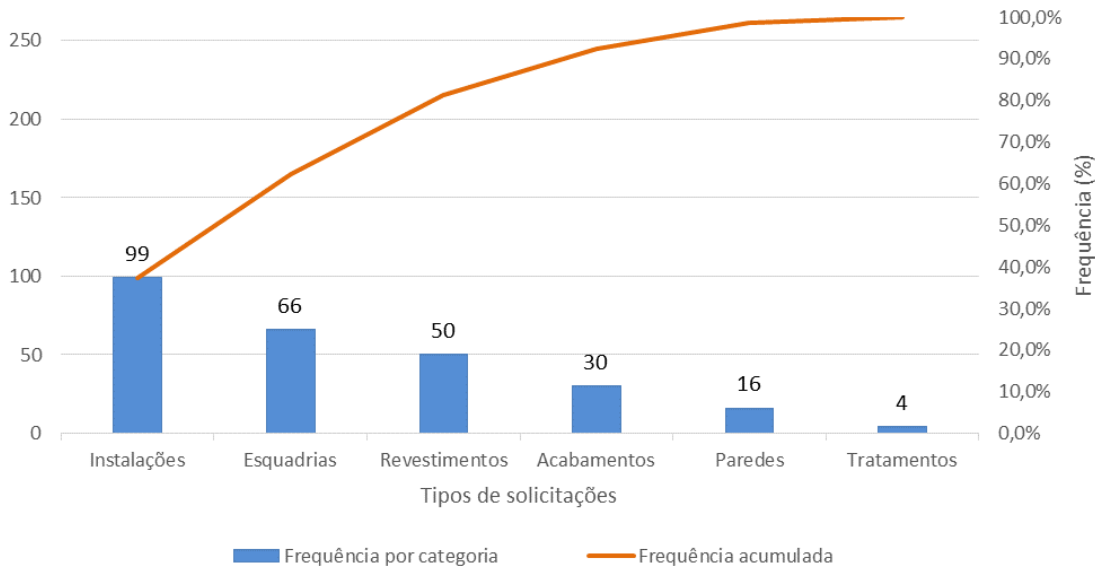
Figura 1: Frequência por categoria - Empreendimento A

A classificação em categorias foi feita levando-se em conta a solicitação e descrição do técnico, além de levar em conta a classificação colocada no sistema da construtora. Logo, montou-se um diagrama de Pareto para cada empreendimento a fim de verificar qual a relevância de cada categoria analisada (Figuras 2 e 3).

Ressalta-se que há um padrão na proporção de não conformidades para cada categoria quando se comparam os empreendimentos A e B. Pode-se observar que as três categorias com maior frequência concentram 81% das ocorrências não conformes no empreendimento A e 88% no empreendimento B. Deste modo, o estudo focou nestas três categorias para localizar quais são os tipos de não conformidades com maior repetição.

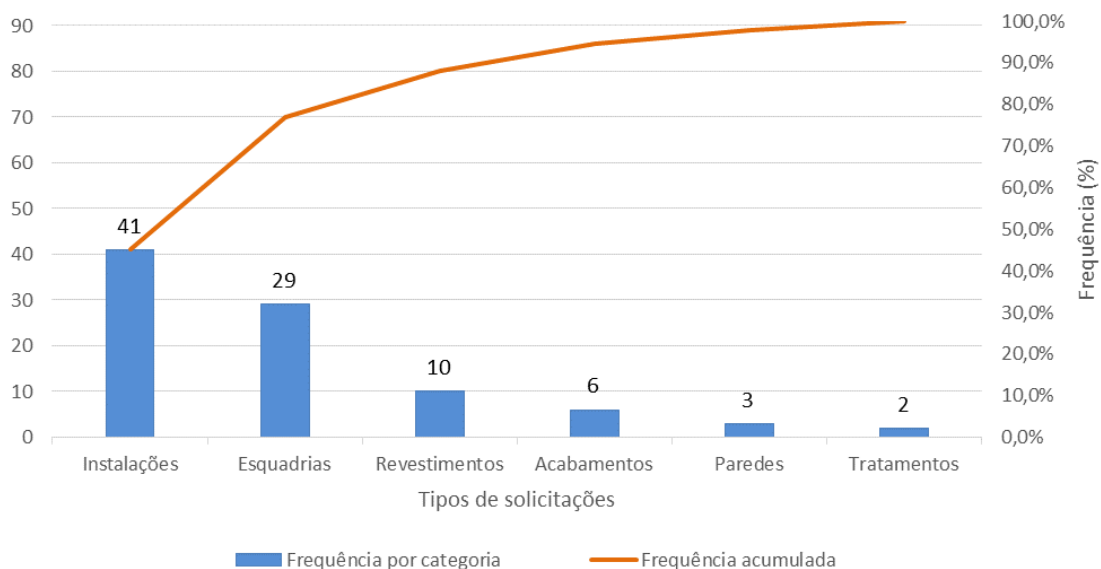
Figura 2: Frequência por categoria - Empreendimento B

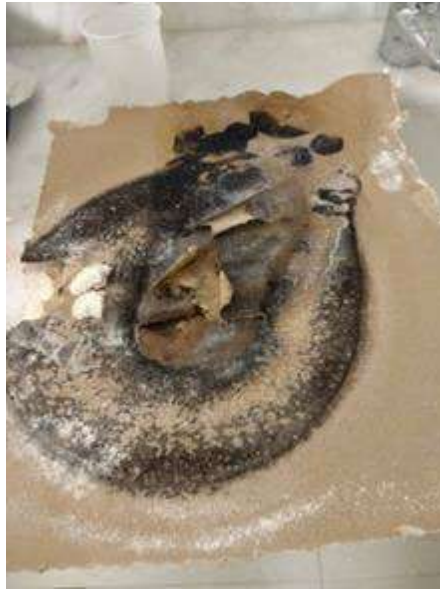
Figura 3: Danos secundários provocados por vazamento em instalações sanitárias

Os vazamentos são as não conformidades com maior frequência em Instalações hidráulicas, sanitárias, pluviais e de gás. Nota-se que são três locais com maior relevância: conexões de esgoto sanitário, caixa sifonada e conexão do vaso junto à tubulação. A Figura 3 exemplifica o dano secundário em um forro de gesso que havia em seu interior uma tubulação de esgoto sanitário com vazamento.

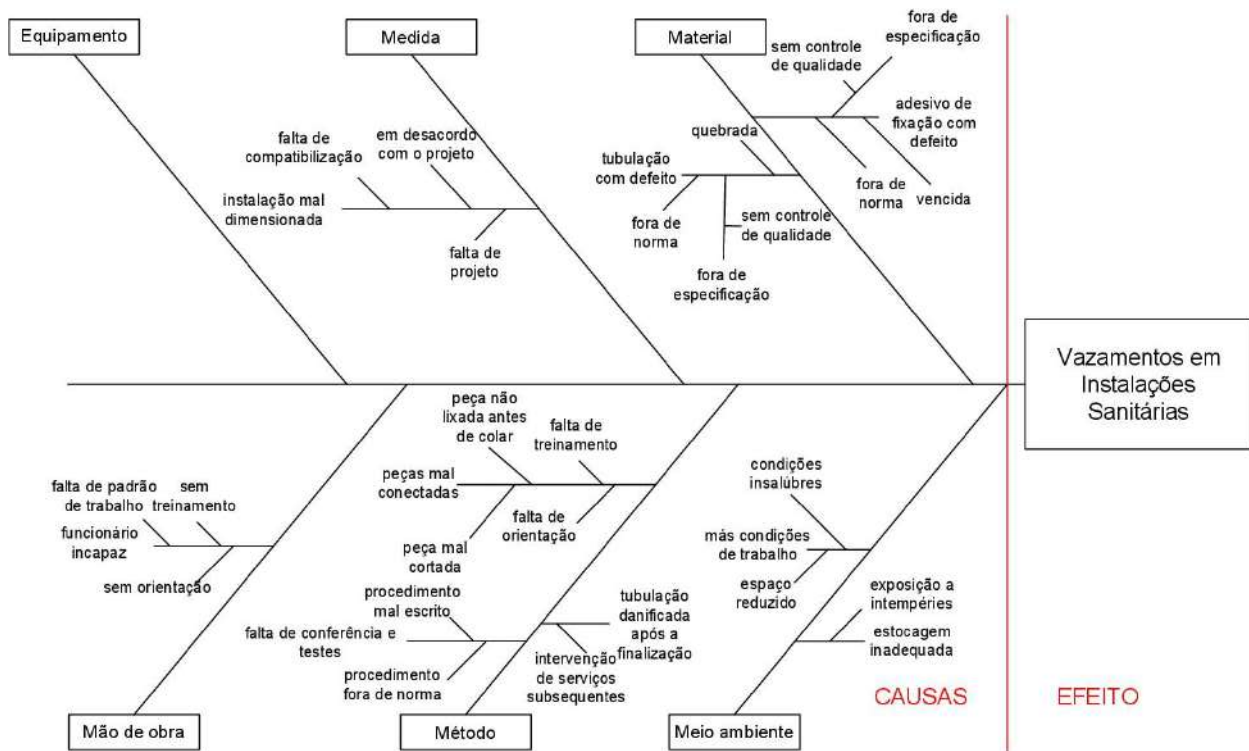
Figura 4: Diagrama de causa-efeito: vazamento em instalações sanitárias

Como ponto de partida, foram relacionadas todas as possíveis causas para o vazamento nas instalações sanitárias e organizadas em um diagrama de causa-efeito. Foi considerado que a causa pode estar desde a fabricação até o momento no qual foi realizada a solicitação de abertura de ocorrência junto ao setor de assistência técnica da empresa, ou seja, inclui-se a parte de transporte, estocagem, instalação e utilização da instalação. A figura 4 ilustra o diagrama de causa-efeito gerado para este estudo.

Para a montagem da tubulação, é instruído que seja conforme a orientação do fabricante, o que deixa uma lacuna porque podem não ter sido treinados pelo fabricante, mas apenas pelo procedimento da construtora. O teste final deve ocorrer após a colocação dos metais e louças, simulando a utilização dos mesmos, incluindo o ponto de chuveiro, onde devem ser observados possíveis pontos de vazamentos. Esta última medida deveria extinguir a não conformidade em questão, logo pode estar não sendo aplicado em todos os locais, sendo que o serviço pode ter sido aceito sem realizar os testes solicitados em procedimento.

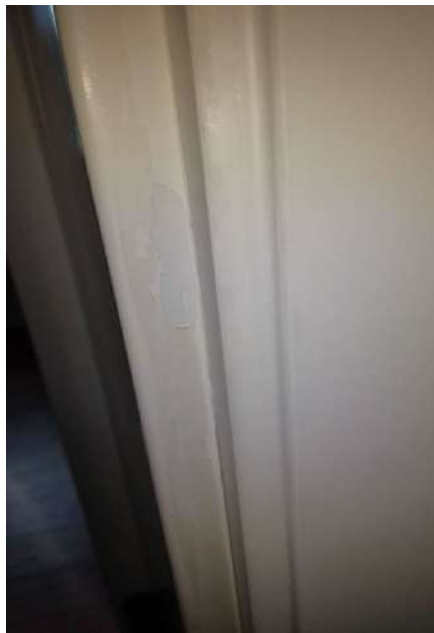
Figura 5: Descascamento de pintura em esquadrias de madeira

Descascamentos de pintura são as não conformidades que mais se manifestaram em esquadrias de madeira, subcategoria com maior número de ocorrências no sistema de esquadrias do empreendimento A. O descascamento de pintura não teve uma grande predominância, representando 25% das não conformidades em esquadrias de madeira, ou seja, são 10 casos para esta não conformidade de um total de 39 em esquadrias de madeira e de 66 para o sistema de esquadrias. A Figura 5 ilustra a não conformidade.

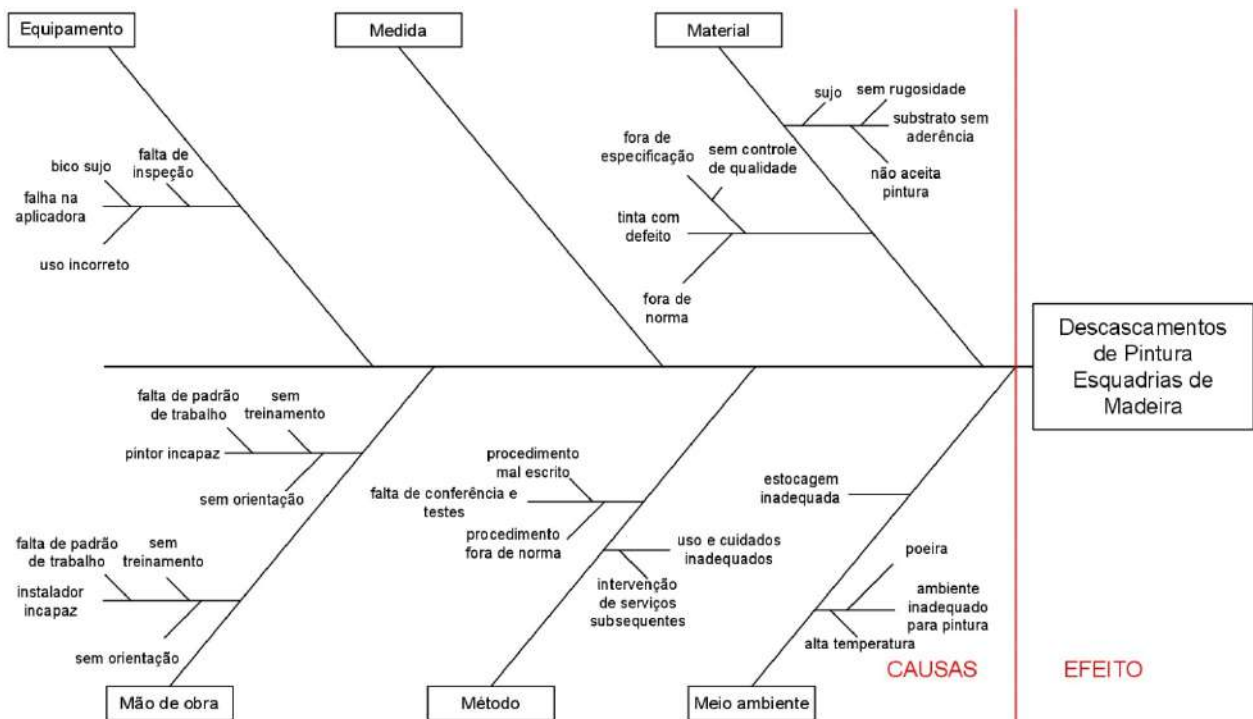
Figura 4: Diagrama de causa-efeito: descascamento de pintura em esquadrias de madeira

Para iniciar a análise, foram relacionadas todas as possíveis causas para o descascamento de tinta das esquadrias de madeira e organizadas em um diagrama de causa-efeito. Foi considerado que a causa pode estar desde a fabricação até o momento no qual foi realizada a solicitação de abertura de ocorrência junto ao setor de assistência técnica da empresa, ou seja, inclui-se a parte de transporte, estocagem, instalação e uso da esquadria. A Figura 6 ilustra o diagrama de causa-efeito gerado para este estudo.

Existem procedimentos por parte da construtora quanto ao recebimento e estocagem do material, além de haver para a instalação das esquadrias, que, se foram seguidos conforme o recomendado e foram conferidos conforme é solicitado, não há como surgir esta não conformidade. Ocorre que não há um controle de rastreabilidade das esquadrias, por mais que tenha identificação desde a fabricação até a estocagem, não há como verificar se todas as ocorrências são de esquadrias do

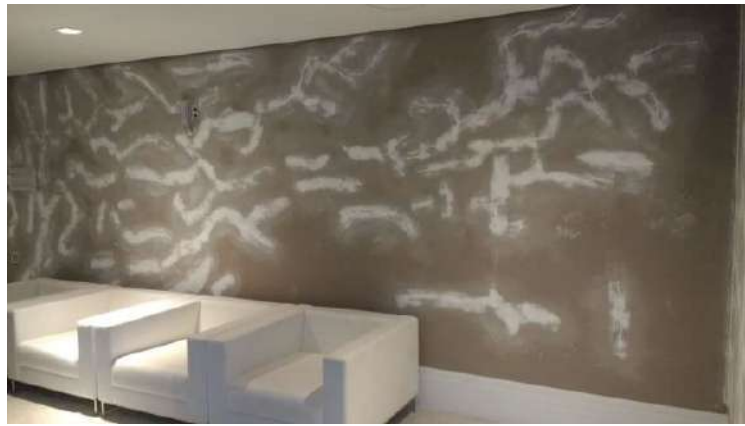
Figura 5: Caso analisado de fissuras em revestimentos de argamassa

As fissuras de retração argamassa tem natureza passiva, são de pequena espessura e estão predominantemente em ambientes internos (em ambientes externos permite a infiltração de água), mostrando que é um indício que há problema quanto à composição, execução ou ambiente de aplicação da argamassa. Pode-se verificar que a tendência de todas é baixa, ficando a classificação pendente da exposição visual ao usuário, por isso, foi selecionado o caso que ocorreu no hall de entrada do empreendimento A que está ilustrado na Figura 5.

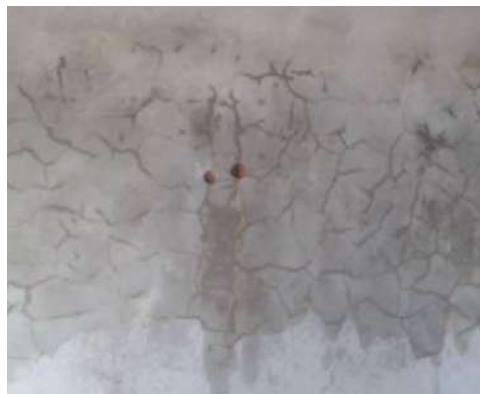
A Figura 6 ilustra um caso de não conformidade semelhante a que está em estudo, apontando que são problemas de traço de argamassa utilizada.

Figura 6: Caso analisado de fissuras em revestimentos de argamassa

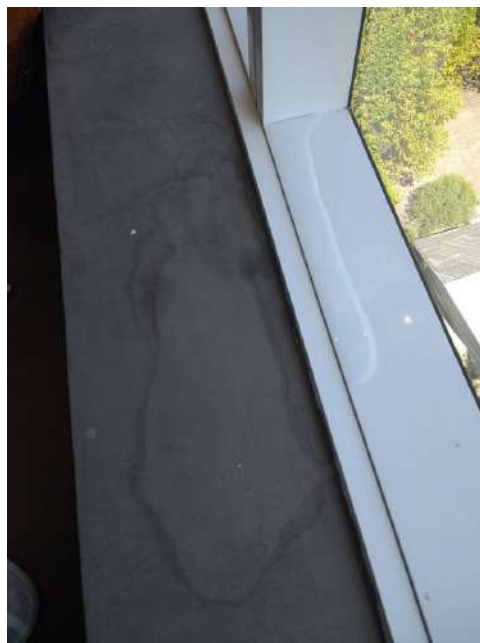
As infiltrações representam 64% das não conformidades em esquadrias de alumínio, sendo as não conformidades que mais se manifestaram em esquadrias de alumínio. Uma vez que durante intempéries, as salas comerciais ou áreas condominiais tem estragos pela água que entra, o grau de risco é médio, assim como o grau de relevância. Nota-se que a maior frequência ocorreu na parte superior da esquadria, não dos montantes nem das folhas, por isso, foi selecionado um caso ocorrido numa sala comercial no 12º andar, último andar antes da laje de cobertura. A Figura 7 demonstra o local que ocorreu esta não conformidade.

Figura 7: Mancha de infiltração da esquadria

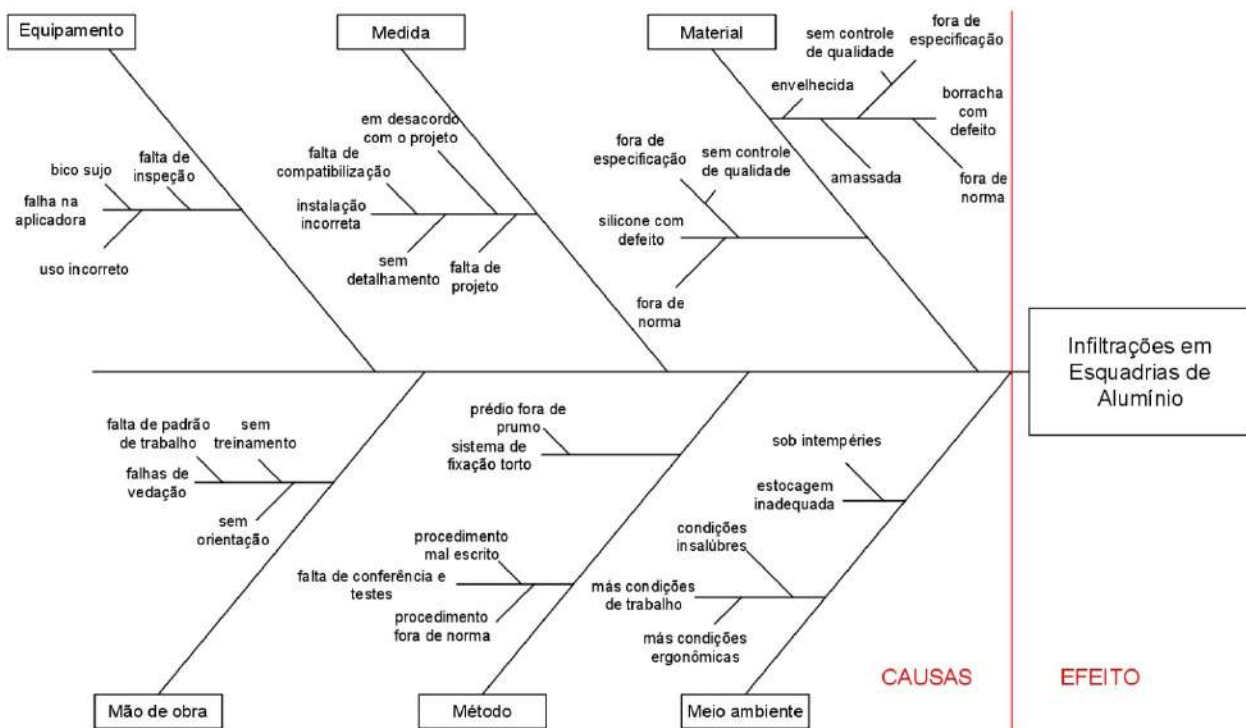
O diagrama de causa-efeito foi montado relacionando todas as possíveis causas para a infiltração na pele de vidro. Como já mencionado, considerou-se que a causa pode estar desde a fabricação até o momento no qual foi realizada a solicitação de abertura de ocorrência junto ao setor de assistência técnica da empresa, ou seja, inclui-se a parte de transporte, estocagem e etapas de execução e utilização (Figura 8).

Figura 8: Diagrama de Causa-Efeito: Infiltrações em Fachadas de Vidro Unitizadas

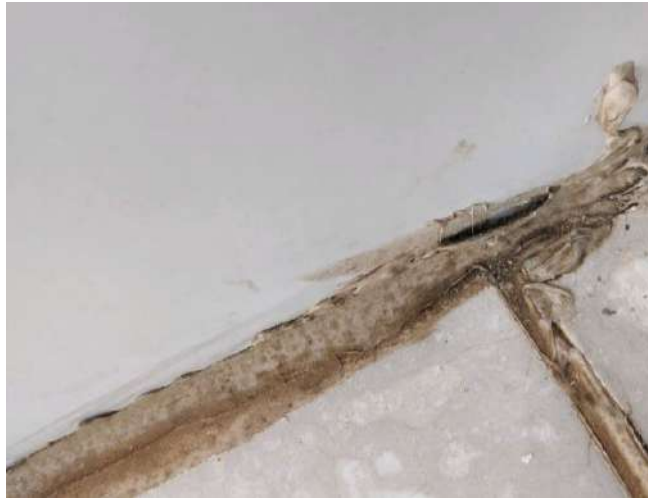
Quando uma infiltração manifesta-se na fachada de vidro unitizada, deve-se localizar o ponto de infiltração, isso ocorre devido ao fato que este a fachada de vidro unitizada é composta por um número de células que compõem um sistema maior. Para se chegar ao ponto de infiltração da sala comercial, a empresa que foi responsável pela fachada de vidro unitizada instalou andaimes suspensos para realizar a inspeção do ponto onde está entrando água. Como está evidenciado na figura 9, trata-se de uma falha na vedação das placas de ACM.

Figura 9: Falha na vedação das placas de ACM

O sistema de fachada de vidro unitizada possui um tratamento diferente na empresa. No âmbito da contratação, geralmente existe fornecedores de mão de obra e de material, porém, para fachada de vidro unitizada, é contratado um fornecedor apenas, tanto para material e mão de obra. As placas de ACM não aceitam a aderência do silicone de vedação, portanto, a vedação deve ser realizada não somente na junta entre placas, mas fazer uma sobreposição de 3 centímetros para cada lado da junta, pois, como o silicone não está aderido, ele tende a soltar-se após períodos longos de exposição a intempéries. Este procedimento não foi realizado, não constando no procedimento de execução da fachada, ou seja, trata-se de um problema no método de realização.

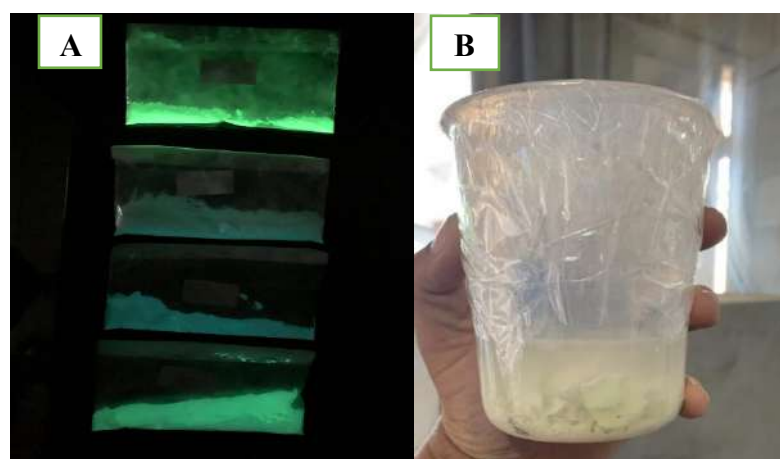
utilizados posteriormente para os ensaios de fluorescência de raios X (FRX). O processo de paralisação da hidratação das pastas é mostrado na figura 1.

Figura 1: Pastas de cimento moídas (a), processo de paralisação da hidratação (b)

Após os 28 dias de cura foi realizada a fragmentação das pastas com objetivo de paralisar a hidratação das pastas, utilizando uma das metodologias de Scrivener; Snellings; Lothenbach (2016). O procedimento consistiu na imersão dos fragmentos em isopropanol por 6 horas e secagem em estufa à $40 \pm 1^\circ\text{C}$ por 24 horas. Posteriormente, as amostras foram armazenadas em um recipiente contendo sílica gel, para evitar a hidratação, e cal sodada, para evitar a carbonatação, até o dia de realização dos ensaios microestruturais. Esses fragmentos das pastas foram moídos com auxílio do almofariz de ágata, e peneirados na peneira de abertura de 0,075mm. Estes foram

Não foram realizadas medições de luminosidade nas pastas de cimentos com adição do aluminato de estrôncio, contudo, as pastas foram expostas durante 30 minutos a uma lâmpada fluorescente ultravioleta. Conforme figura 1, é possível observar o fenômeno de absorção de energia ocorre quando um elétron passa para um estado de energia chamado excitado, ou seja, de maior energia. Quando esse elétron retorna para um estado de menor energia, ocorre a emissão da luz visível. Na tabela 4 é possível verificar a composição química das pastas de cimento, realizadas através do ensaio de fluorescência de raio X (FRX), bem como a presença do aluminato de estrôncio.

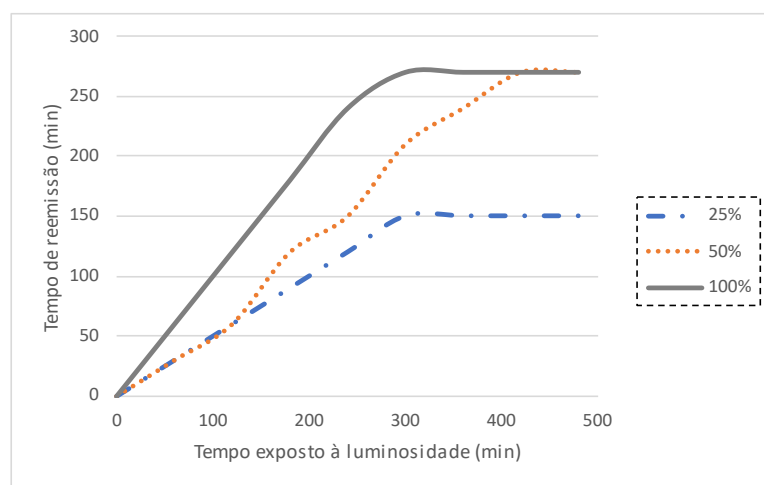
De acordo com Lisensky, Patel e Reich (1996), os materiais luminescentes podem apresentar diferentes comportamentos de decaimento luminoso. Conforme a tabela 5 distingue a reemissão de luminosidade entre adição de menores teores de aluminato de estrôncio e maiores adições. Conforme gráfico apresentado na figura 2 é possível observar o tempo de reemissão e decaimento de cada material.

Figura 2: Gráfico de tempo de reemissão de luminosidade

Zhao, Li e Wang (2013) testaram a adição de 3 pós luminescentes distintos diretamente à mistura de cimento, água, areia e brita, variando a concentração de 2, 4, 6 e 8% da massa de cimento em gramas de material luminescente. Os resultados obtidos demonstram que a fosforescência foi possível e obteve decaimento exponencial. Os materiais apresentaram diferentes comportamentos de luminosidade, em concordância com gráfico apresentado na figura 2. Destaca-se que ao cessar

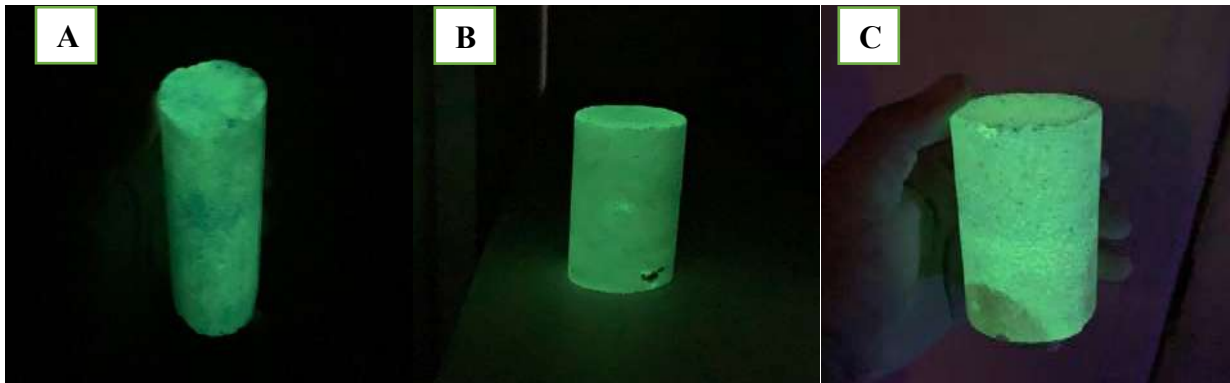
a fonte de excitação nos 30 minutos iniciais, os microconcretos apresentaram pico máximo de luminosidade visível conforme figura 3.

Figura 3: Microconcretos (a) AE25, (b) AE50 e (c) AE100 pico máximo de reemissão de luminosidade

É possível observar, conforme figura 3, que os microconcretos não apresentaram diferença de intensidade luminosidade visível em até 30 minutos. Na figura 4 é possível observar o decaimento de luminosidade.

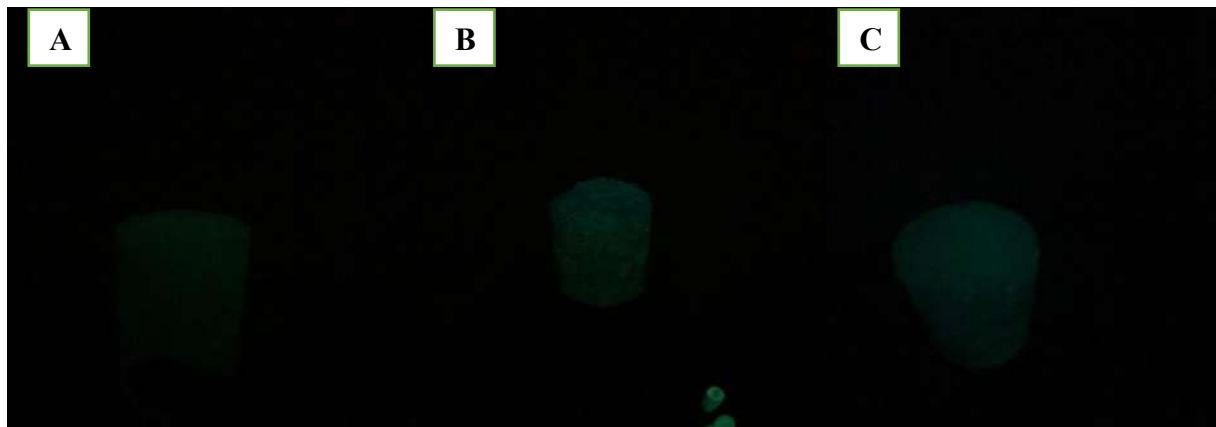
Figura 4: Microconcretos (a) AE25, (b) AE50 e (c) AE100 decaimento de reemissão de luminosidade

Após 30 minutos de reemissão de luz os microconcretos apresentaram diferentes intensidade de brilho e tempo de reemissão. A AE25 apresentou abrupto decaimento em relação a AE50 e AE100, apresentando tempo de reemissão de 1h30min. Dentre todos as proporções testadas, o aluminato de estrôncio de AE50 e AE100 apresentaram o mesmo desempenho nos aspectos de tempo de luminosidade, portanto, a quantidade de (Al_2O_3) 20,20% e (SrO) 20,93% presente na pasta de cimento e observado pelo ensaio de fluorescência de raio X (FRX), se enquadra como a dosagem com melhor performance.

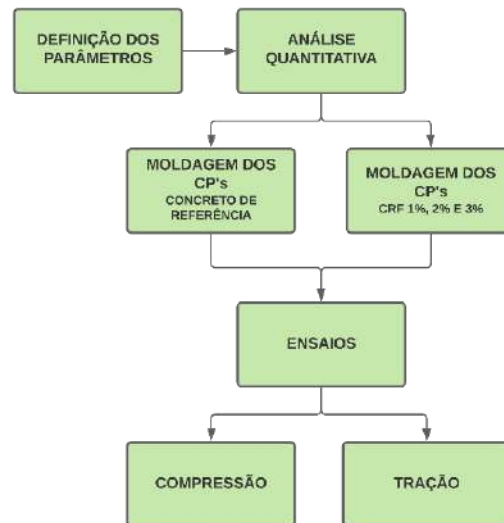
Para estruturar todo o escopo do presente trabalho inicialmente foi definido as principais etapas de toda a pesquisa, bem como as características de cada uma delas. Após a definição, foi elaborado um fluxograma, conforme apresentado na Figura 1.

Figura 1 - Fluxograma das Etapas da Pesquisa

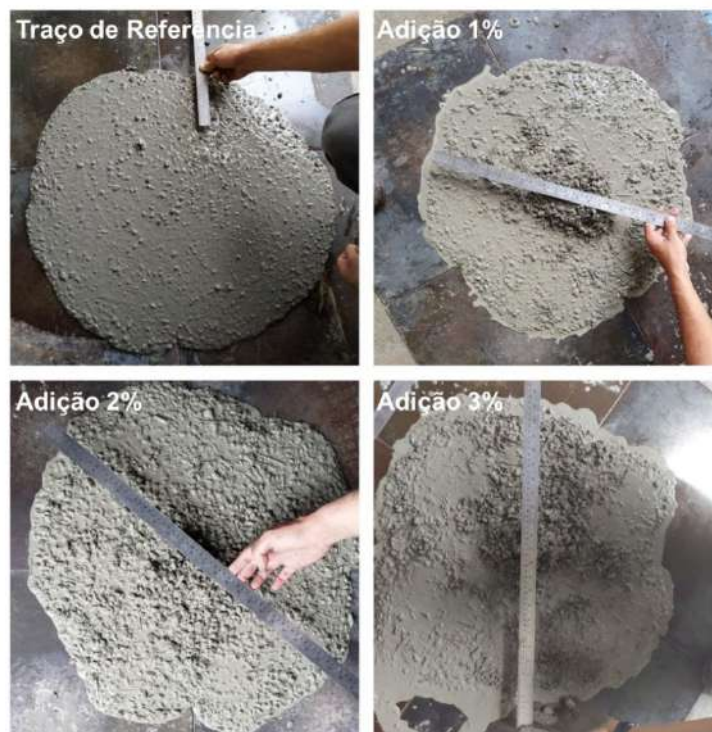
Os traços executados apresentaram características visuais um pouco diferentes. Inicialmente o traço de referência executado, apresentou um bom espalhamento. Já nos demais traços que tiveram adição de fibra percebeu-se uma menor plasticidade do concreto, ocorrendo uma maior segregação do concreto conforme mostrado na Figura 2.

Figura 2 – Slump test para os quatro traços realizados

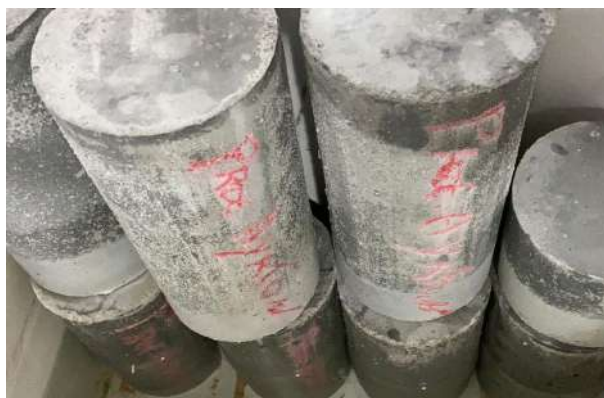
Figura 3 – Acabamento de diferentes amostras após a desforma – Concreto Referência

Na Figura 3 à Figura 6 é possível avaliar o acabamento de diferentes amostras após a desmoldagem.

Conforme apresentado na Figura 3 à Figura 6, os corpos de prova do traço com 3% de adição de fibra tiveram um pior acabamento externo, tendo grande quantidade de falhas e grandes volumes de vazios em determinados pontos. Tal característica pode ter sido ocasionada devido à presença de uma alta densidade de fibras nas regiões mais críticas. Como o concreto utilizado é um concreto autoadensável, não foi utilizado qualquer tipo de vibração externa, para acabamento dos corpos de prova.

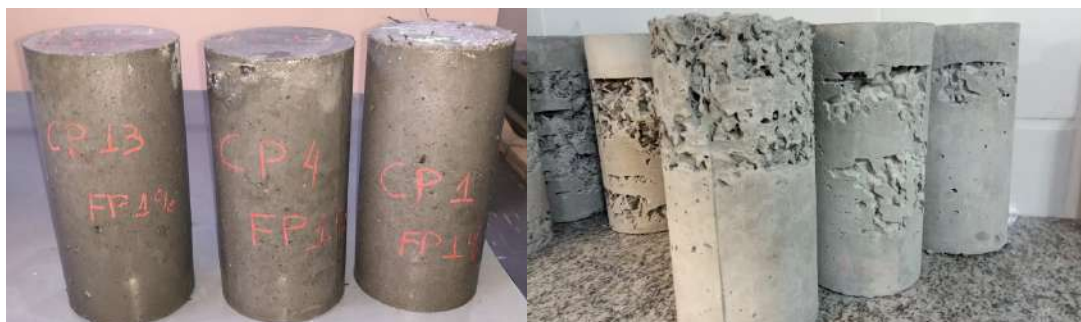
Figura 4 – Acabamento de diferentes amostras após a desforma – Adição 1%

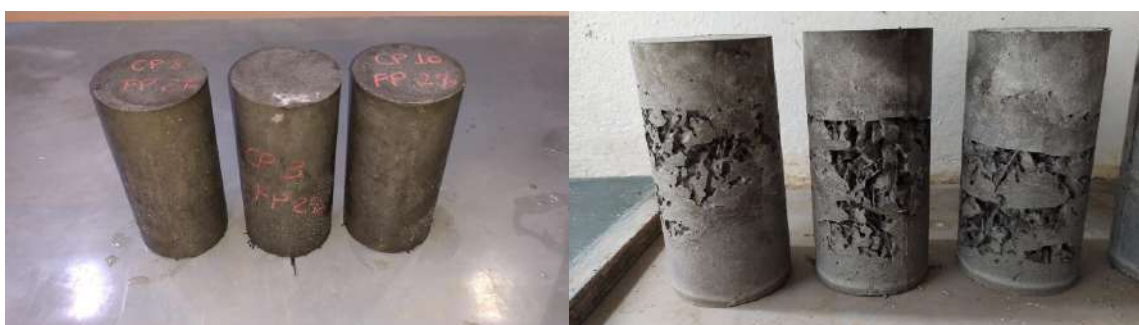
Figura 5 – Acabamento de diferentes amostras após a desforma – Adição 2%

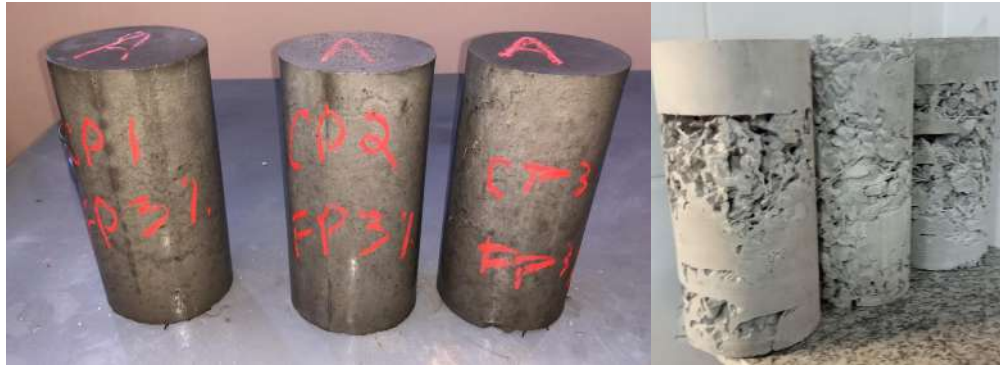
Figura 6 – Acabamento de diferentes amostras após a desforma – Adição 3%

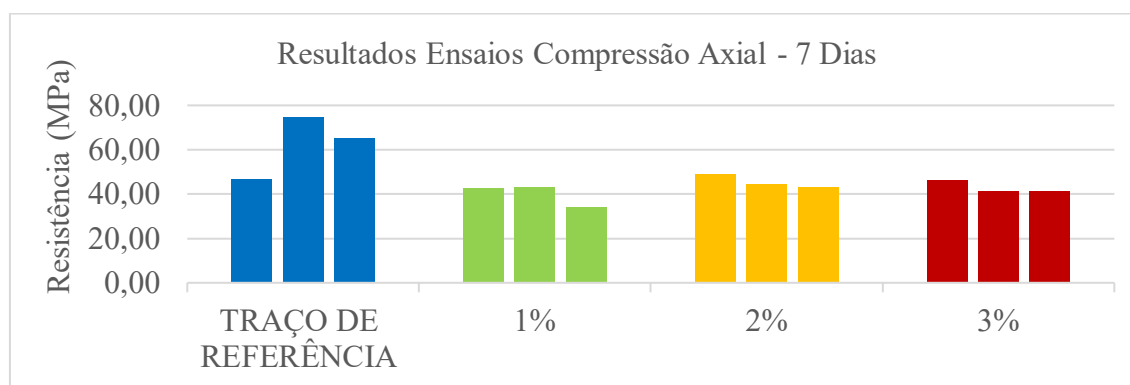
Através de uma análise global dos dados obtidos, foi elaborado o gráfico apresentado na Figura 7, tornando possível fazer um comparativo entre as resistências com relação ao traço de referência e para as diferentes frações volumétricas de fibras de polipropileno incorporadas ao concreto, usando os dados apresentados na Tabela 5.

Figura 7 – Gráfico dos Resultados Ensaio de Compressão Axial

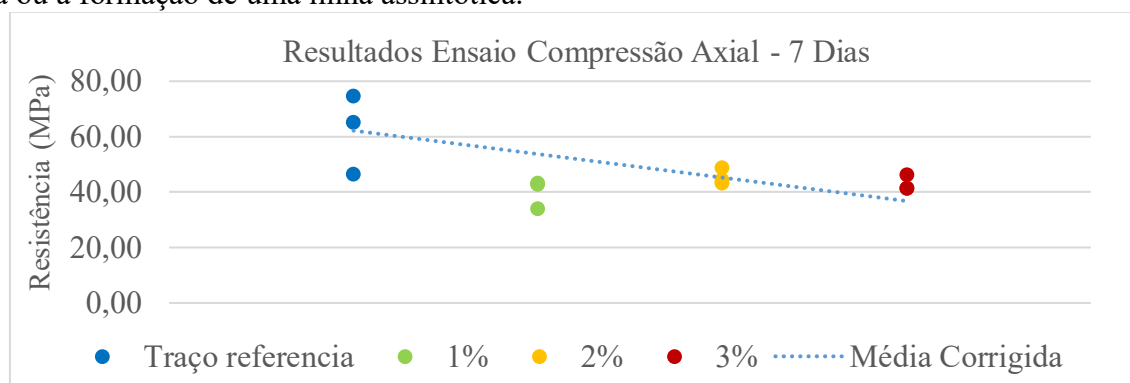
No gráfico da Figura 8 elaborou-se uma análise através da dispersão de pontos contendo uma linha de tendência correspondente a média corrigida descartando os valores discrepantes que não correspondiam aos limites inferiores e superiores definidos.

O gráfico demonstra uma tendência de queda de resistência com o incremento de fibras. Observa-se que seria interessante utilizar maiores percentuais de fibra para confirmar essa tendência de queda ou a formação de uma linha assintótica.

Figura 8 – Gráfico dos Resultados Ensaio de Compressão Axial – Média Corrigida

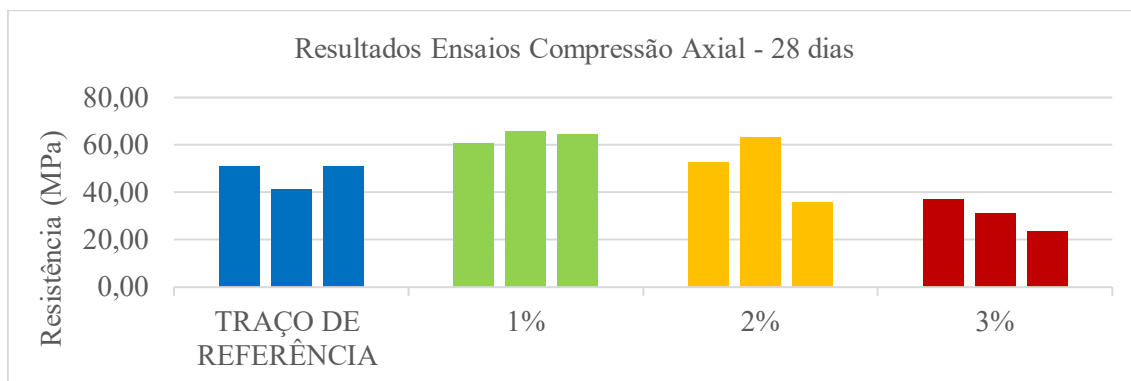
O gráfico da Figura 9 apresenta os resultados da Tabela 7, para todos os corpos de prova ensaiados. Já ao gráfico da Figura 10, mostra a dispersão de pontos contendo uma linha de tendência correspondente a média corrigida descartando os valores discrepantes que não correspondiam aos limites inferiores e superiores definidos. O gráfico demonstra uma tendência de queda de resistência com o incremento de fibras. Observa-se que seria interessante utilizar maiores percentuais de fibra para confirmar essa tendência de queda ou a formação de uma linha assintótica.

Figura 9 - Gráfico dos Resultados Ensaio de Compressão Axial - 28 Dias

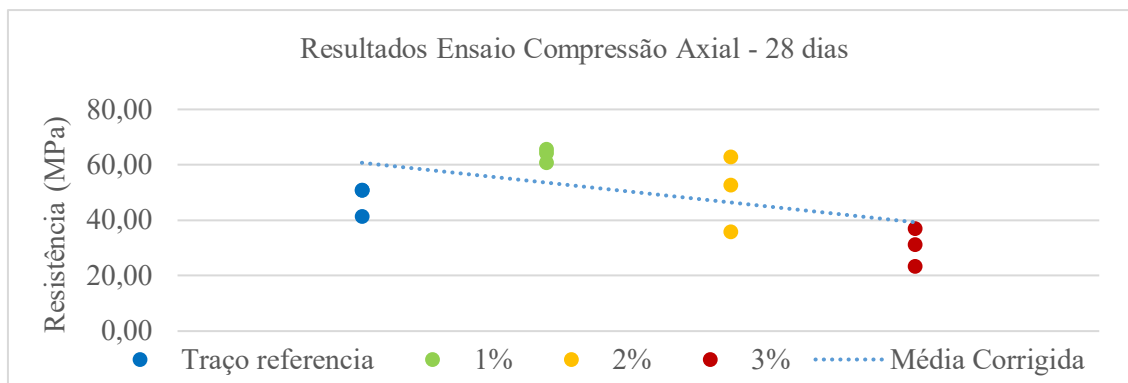
Figura 10 - Gráfico dos Resultados Ensaio de Compressão Axial – Média Corrigida

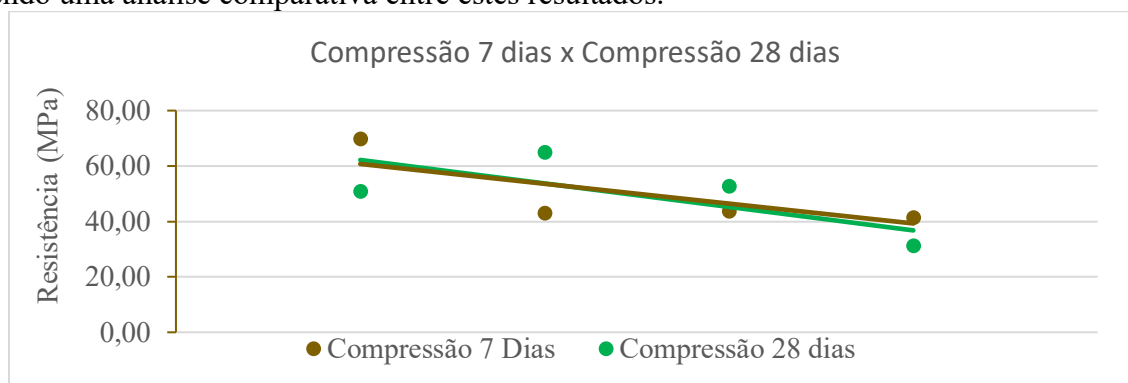
A partir dos resultados obtidos para 7 e 28 dias, foi elaborado o gráfico apresentado na Figura 11 fazendo uma análise comparativa entre estes resultados.

Figura 11 – Gráfico dos Resultados Ensaio de Compressão x Compressão – 7 e 28 Dias

Comparando as duas curvas observa-se que a queda de resistência foi similar, mostrando que a influência do percentual de fibra não depende do tempo em dias.

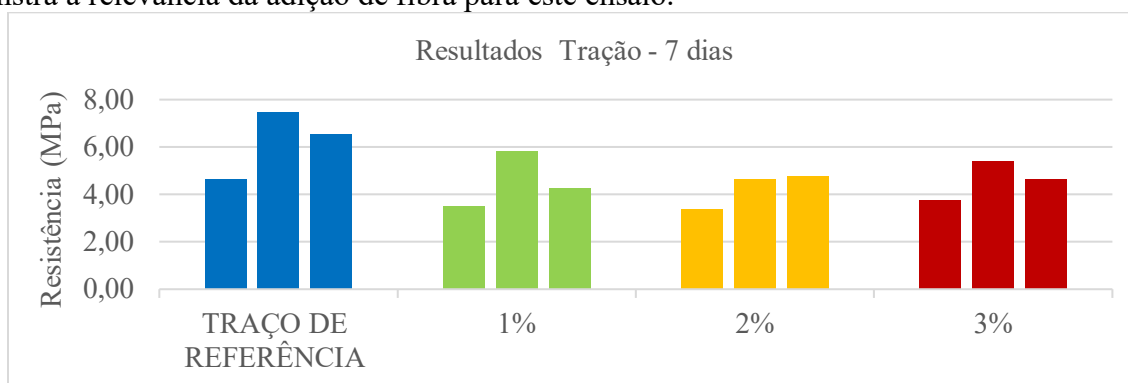
Figura 12 - Gráfico dos Resultados Ensaio de Tração – 7 Dias

Os dados apresentados na Tabela 7 foram representados na Figura 13 e Figura 14. Observa-se que houve uma queda menos acentuada do que o resultado da compressão axial. Esse comportamento demonstra a relevância da adição de fibra para este ensaio.

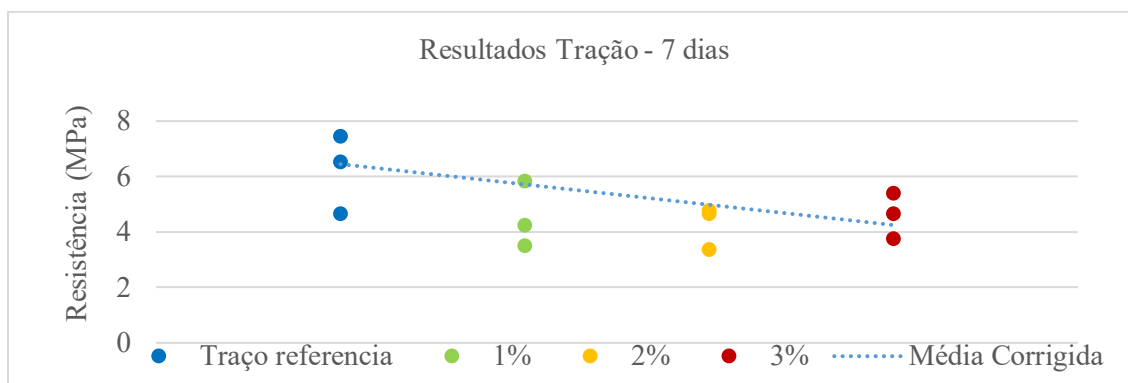
Figura 13 - Gráfico dos Resultados Ensaio de Tração – Média Corrigida

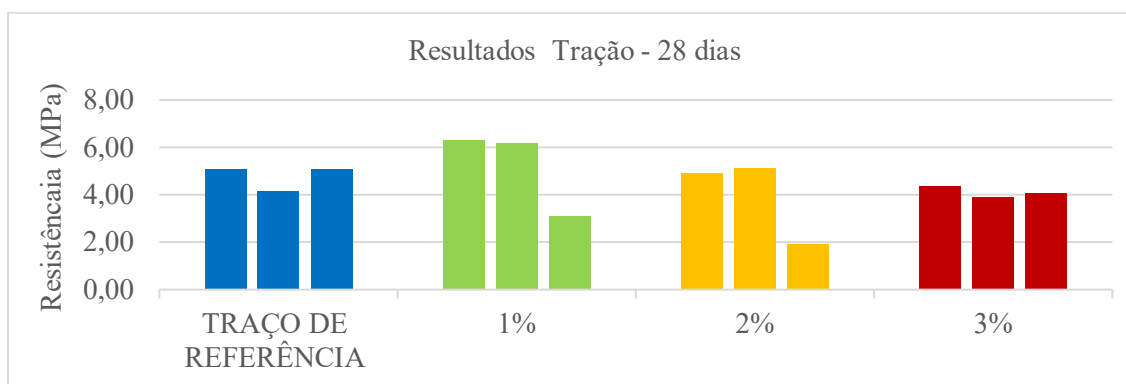
Figura 14 - Gráfico dos Resultados Ensaio de Tração – 28 Dias

Através dos resultados obtidos no ensaio, verificou-se que os concretos dos CP's com adição de fibras tiveram um ganho na resistência à tração em relação ao traço de referência para adição de baixa fração volumétrica de 1% e uma queda para adições de média e alta fração volumétrica 2% e 3% respectivamente. Ademais, como obteve-se os resultados através do método indireto por compressão diametral é justificável que essa tendência e/ou comportamento sejam proporcionais. Sendo assim, o ensaio de tração aos 28 dias obteve-se uma diferença percentual na resistência de:

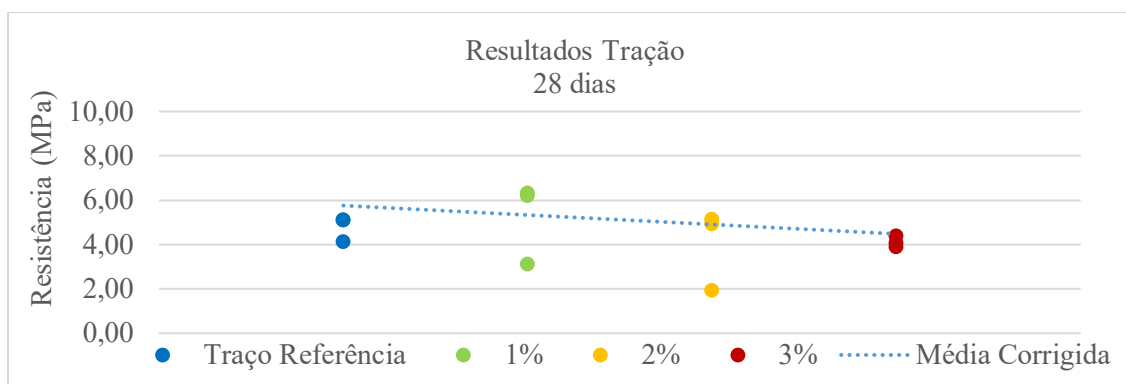
Figura 15 - Gráfico dos Resultados Ensaio de Tração – 28 Dias

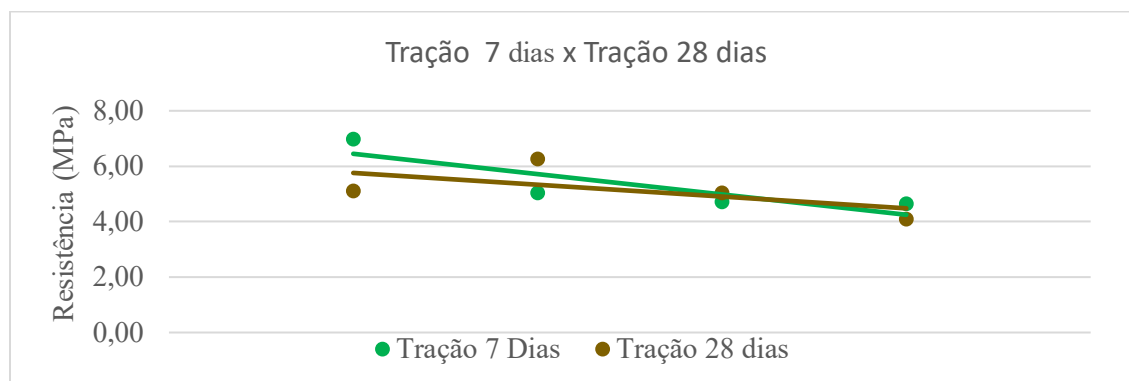
Figura 16 - Gráfico dos Resultados Ensaio de Tração x Tração – 7 e 28 Dias

Comparando as duas curvas observa-se que a queda de resistência foi similar, mostrando que a influência do percentual de fibra não depende do tempo em dias.

A partir dos resultados obtidos para 7 e 28 dias, foi elaborado o gráfico apresentado na Figura 17 fazendo uma análise comparativa entre estes resultados.
