CONPAT2021 BRASIL

XVI CONGRESO LATINOAMERICANO DE PATOLOGÍA DE LA CONSTRUCCIÓN y
XVIII DE CONTROL DE CALIDAD EN LA CONSTRUCCIÓN

19, 20 Y 21 DE OCTUBRE DEL 2021

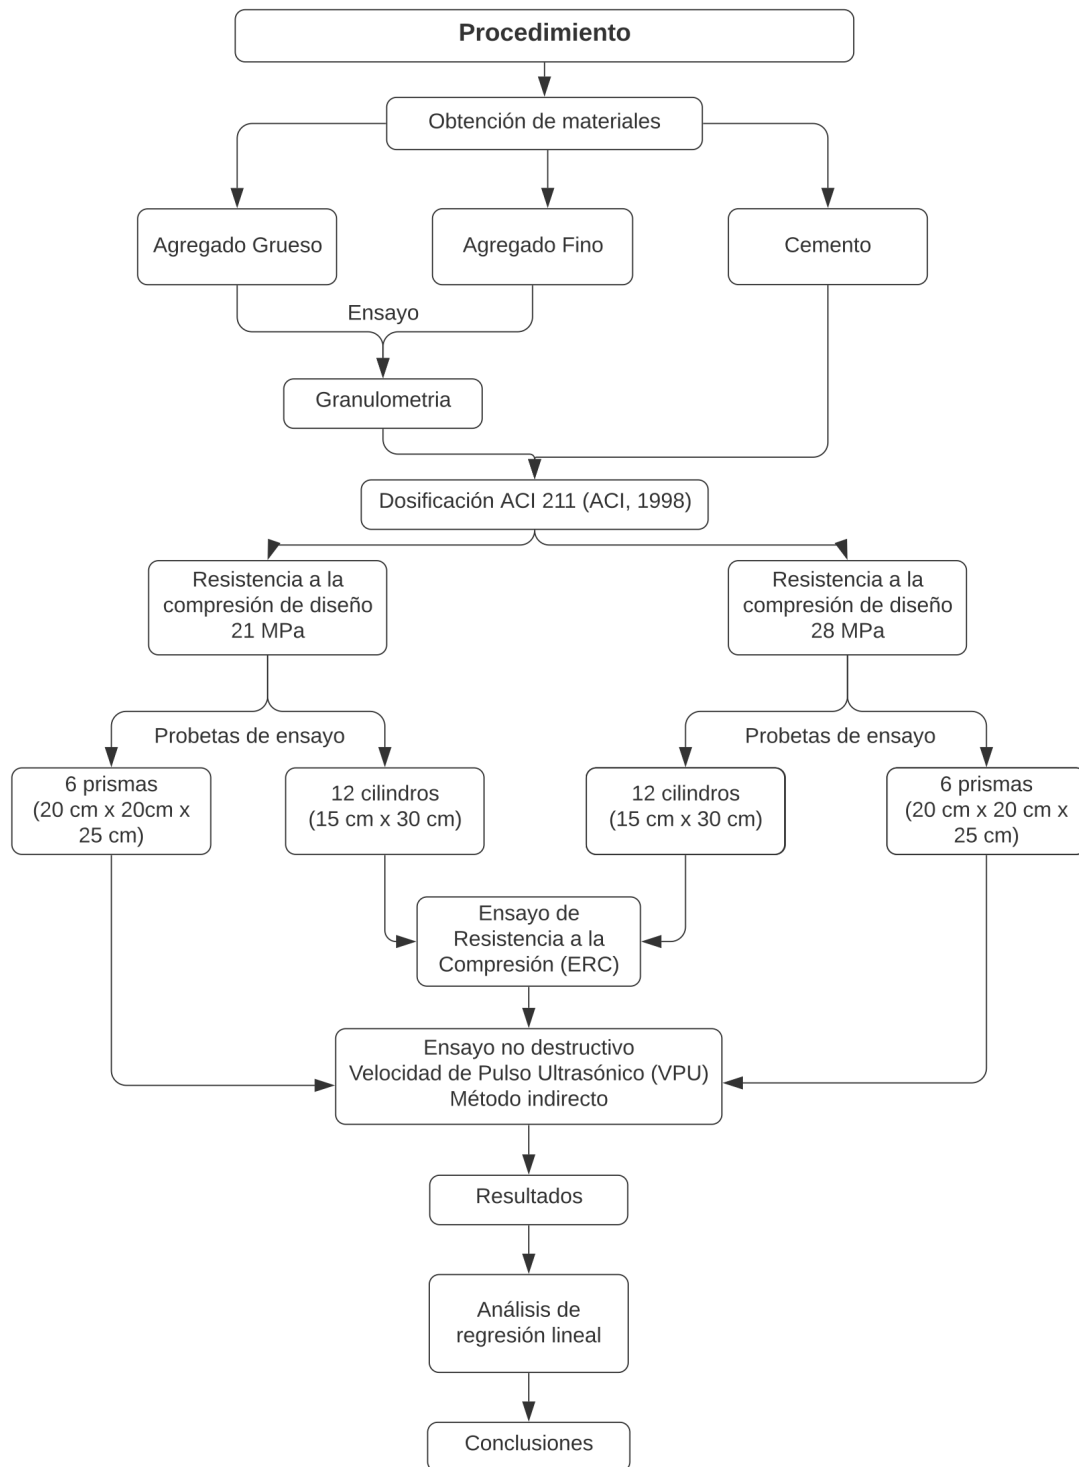
compresión. Finalmente, en la tercera etapa, se efectuaron, tanto los ensayos de determinación de resistencia a la compresión en las muestras cilíndricas como los de VPU en los cuerpos prismáticos (transmisión indirecta). Los datos fueron analizados mediante regresión lineal. La Figura 1 resume el procedimiento adoptado.

Figura 1. Procedimiento de la investigación

El procedimiento se realizó por medio de tres etapas. La primera consistió en la caracterización de los materiales para la elaboración del hormigón, además de definir la dosificación para las dos resistencias a la compresión de diseño (f_c'). En la segunda etapa se elaboraron los cuerpos prismáticos con sus respectivas muestras cilíndricas para la determinación de la resistencia a la

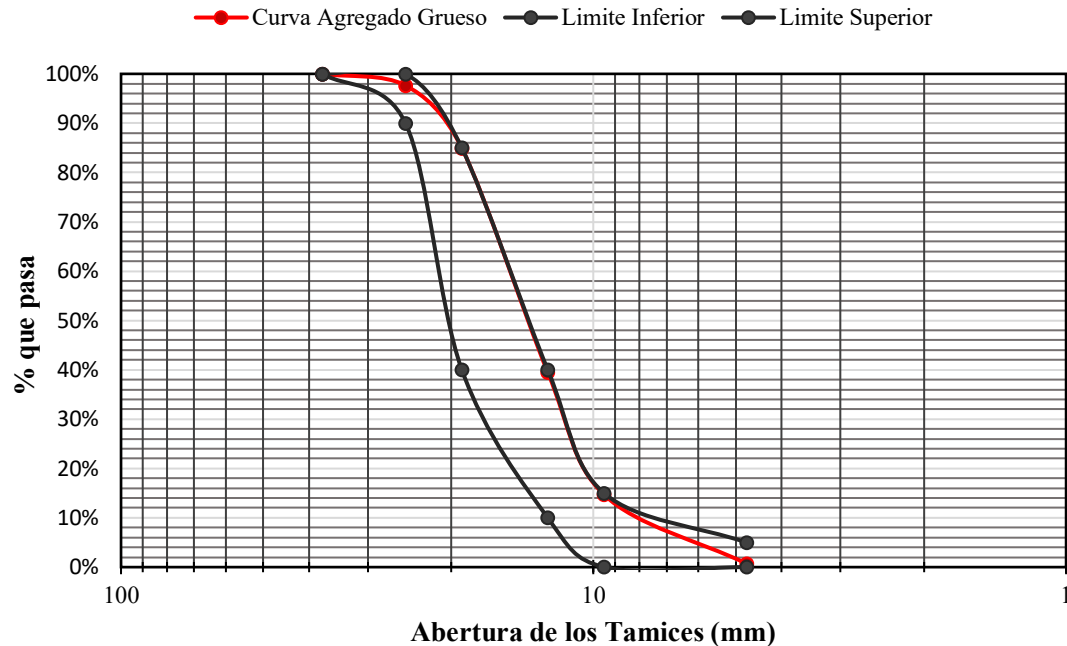
Figura 2 – Curva granulométrica del agregado grueso

Se realizaron ensayos de granulometría siguiendo la normativa ASTM C136 (ASTM, 2006), para el agregado grueso y fino. Las Figuras 2 y 3, muestran los resultados obtenidos.

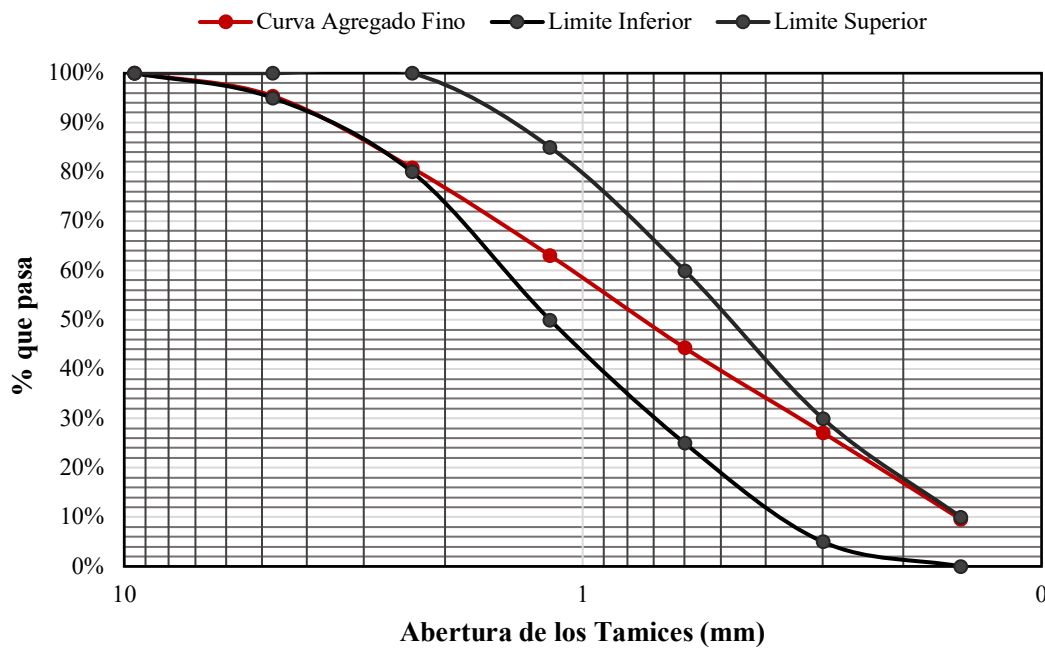
Figura 3. Curva granulométrica del agregado fino

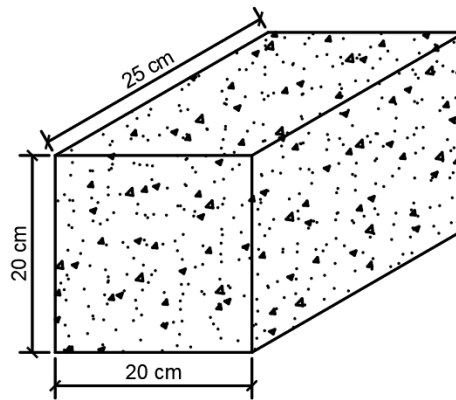
Figura 4. Dimensiones del cuerpo prismático

Fueron diseñados un total de 12 cuerpos prismáticos, 6 para cada resistencia a la compresión de diseño. La Figura 4 detalla las dimensiones de los cuerpos prismáticos.

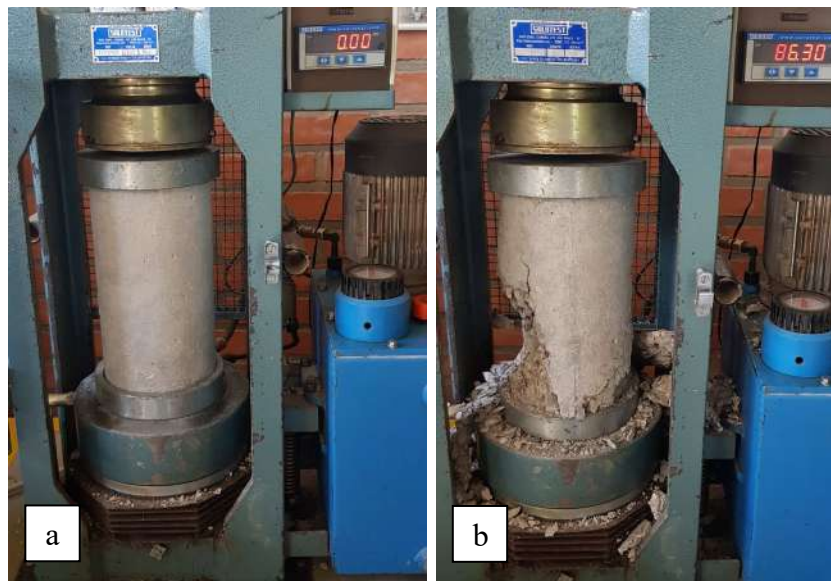
Figura 5. Ensayo de resistencia a la compresión: a) sin carga y b) con carga

A la edad de 28 días fueron ensayadas las muestras cilíndricas siguiendo la norma ASTM C39 (ASTM, 2015). Previamente se tomaron las medidas y pesos de las probetas cilíndricas. La Figura 5 detalla la realización del ensayo.

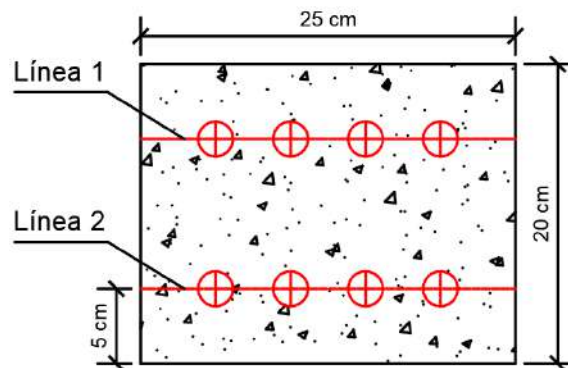
Figura 6. Esquema de la cara ensayada

A la misma edad de la determinación de la resistencia a la compresión, 28 días, se realizó el ensayo de VPU por transmisión indirecta en los cuerpos prismáticos. Para esto se marcaron dos líneas sobre la cara a ser ensayada, como se muestra en la siguiente Figura 6.

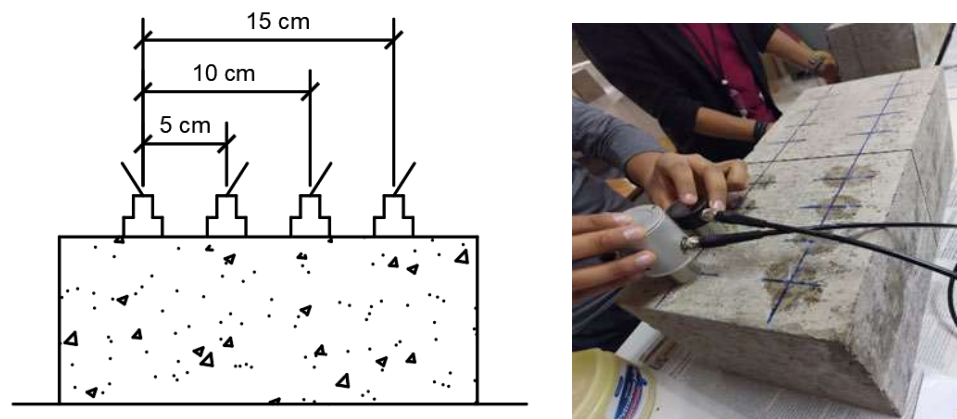
Figura 7. Ensayo de VPU - transmisión indirecta

El transductor emisor se mantuvo en una posición fija y el transductor receptor fue cambiando de posición cada 5 cm, teniendo en total tres mediciones por línea como se muestra en la Figura 7.

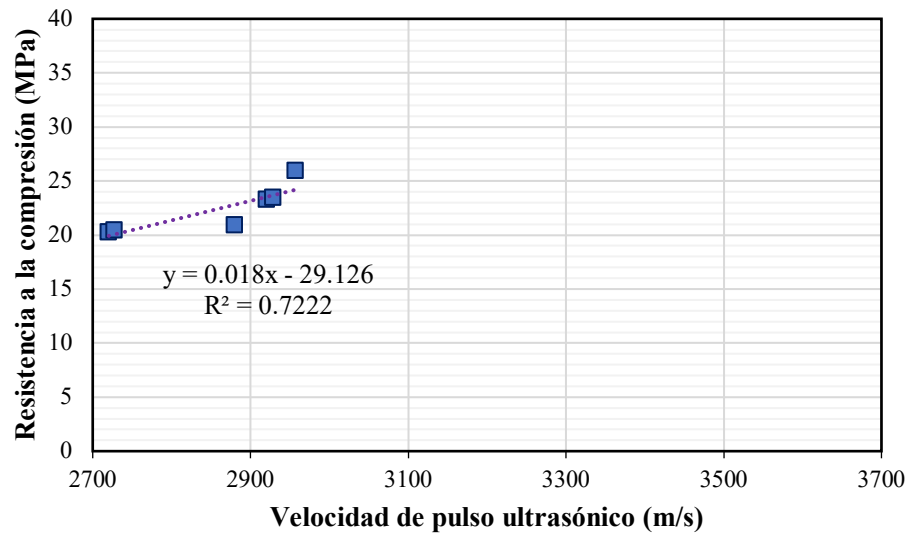
Figura 8. Regresión lineal A

En las Figuras 8 y 9 se presenta la regresión lineal para los dos tipos de hormigón elaborados junto con los resultados del análisis de varianza (Tabla 3 y 4).

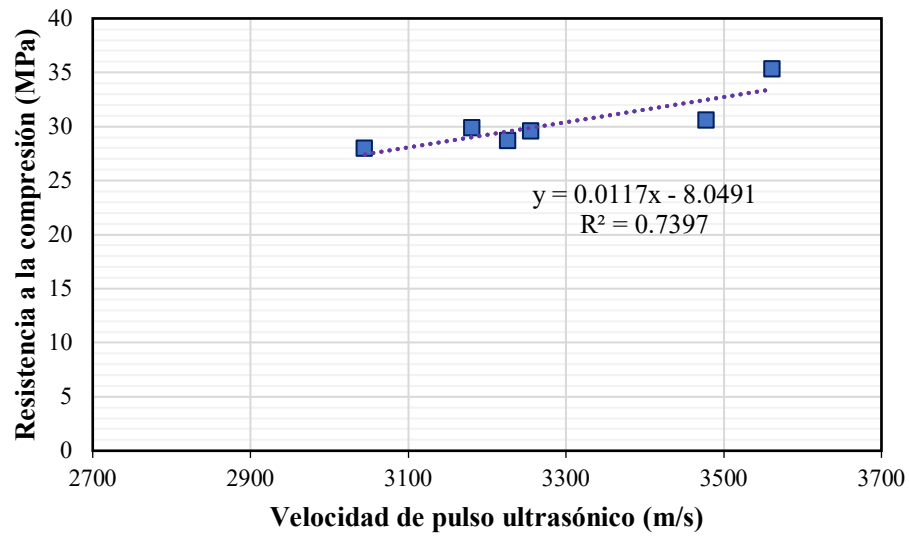
Figura 9. Regresión lineal B

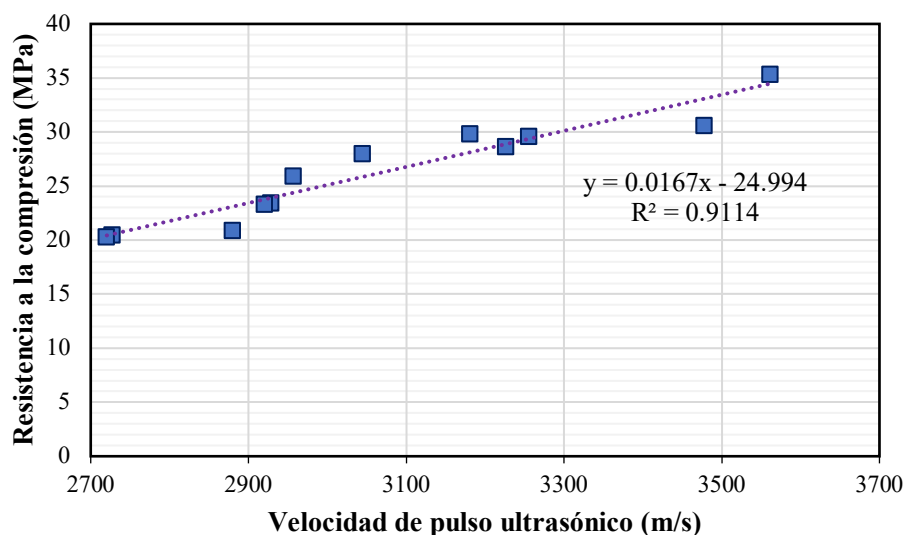
Figura 10. Regresión lineal C

Sin embargo, cuando se consideran todos los datos para la regresión lineal, se observa que el R^2 es elevado, 0.9114 (Figura 10). El modelo propuesto se ajusta mejor a los datos.

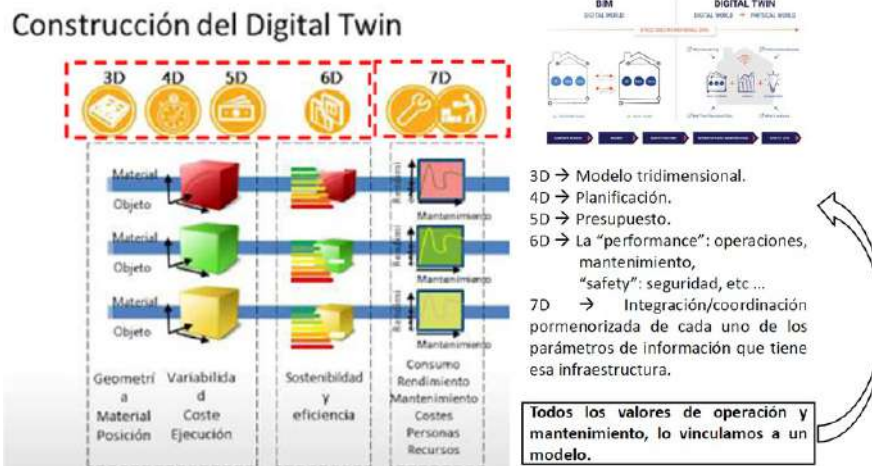
Figura 1. Introducción a la tecnología DT (Digital Twin).

En las aplicaciones aquí explicadas no se llega más que a las 4 de las 7 dimensiones que supone un "digital twin" completo. Es decir, los ejemplos de aplicación no incorporan la planificación (4), presupuesto (5), ni su consideración conjunta (6), pero sí se retroalimenta con los ensayos de información e instrumentación (solo con la información de la estructura) para tener al día el DT (7), y valorar el riesgo de la estructura a partir de su comportamiento real.

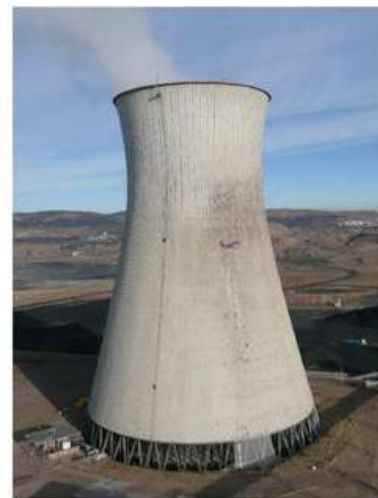
Figura 2. Aplicación a una torre de refrigeración.

- ✓ Altura total: 120 m.
- ✓ Altura pilares: 7.65 m.
- ✓ Número pilares: 88 diagonales.
- ✓ Diámetro base de Torre: 87.36 m.
- ✓ Diámetro coronación: 54.49 m.
- ✓ Diámetro garganta: 48.00 m.
- ✓ Espesor medio lámina de revolución: 0.14 m.
- ✓ Viga coronación: 1.00x0.30 m.
- ✓ Anillo inferior (viga de unión entre pilares): 0.75x.45 m.
- ✓ Hormigón: fck : 225 kg/cm².
- ✓ Acero de armar: B 400S.

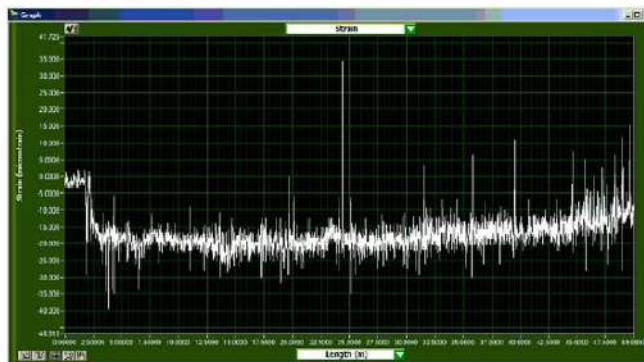
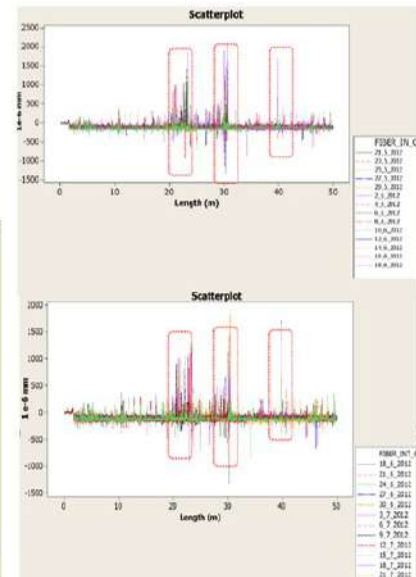
Figura 3. Seguimiento de la fibra óptica.

Para el seguimiento, entre los muchos ensayos de información que se realizan (resistencia del hormigón, porosidad, comportamiento dinámico, topografía, escáner, ...), se coloca la fibra óptica en la garganta y en la fisura principal (3). Se hizo un seguimiento recogiendo información de la fibra (Figura 3), la topografía, los acelerómetros, etc., durante 8 meses (Figura 4 y Figura 4. Lecturas de topografía.

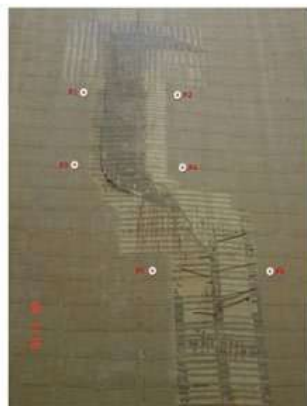
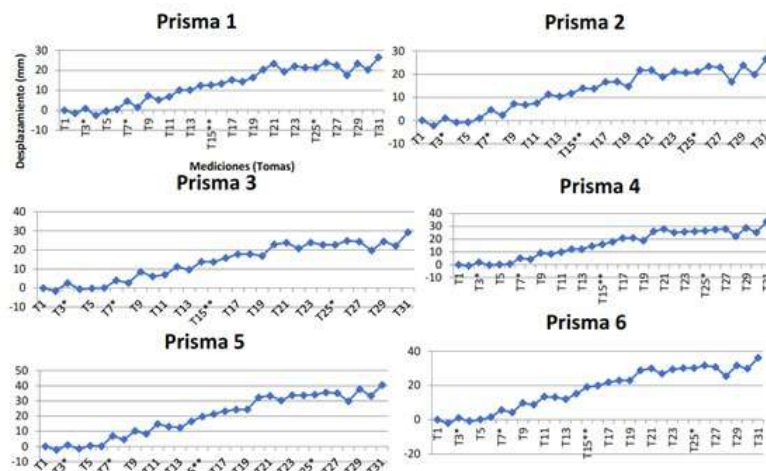
Figura 4. Lecturas de topografía.

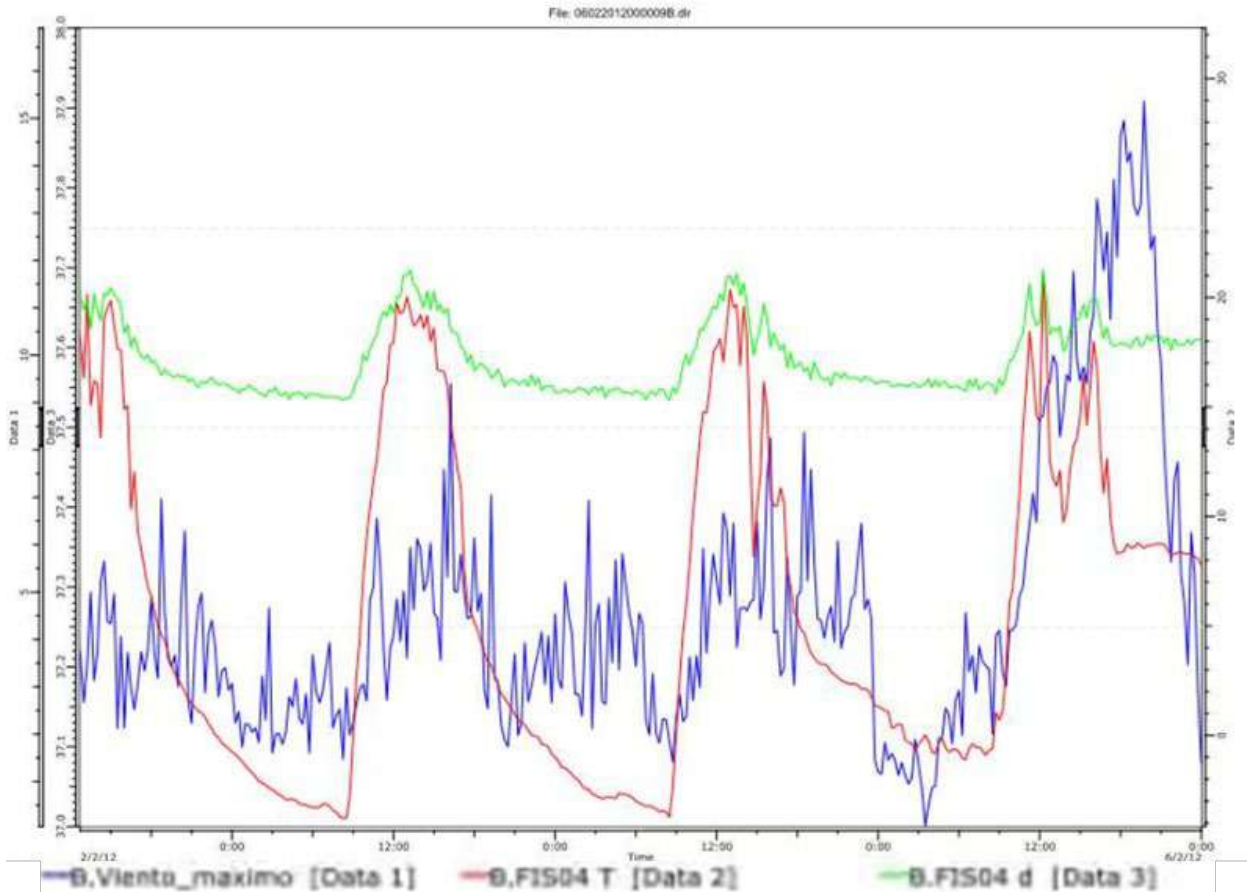
Figura 5. Lecturas de acelerómetros, fisurómetros, termómetros embebidos.

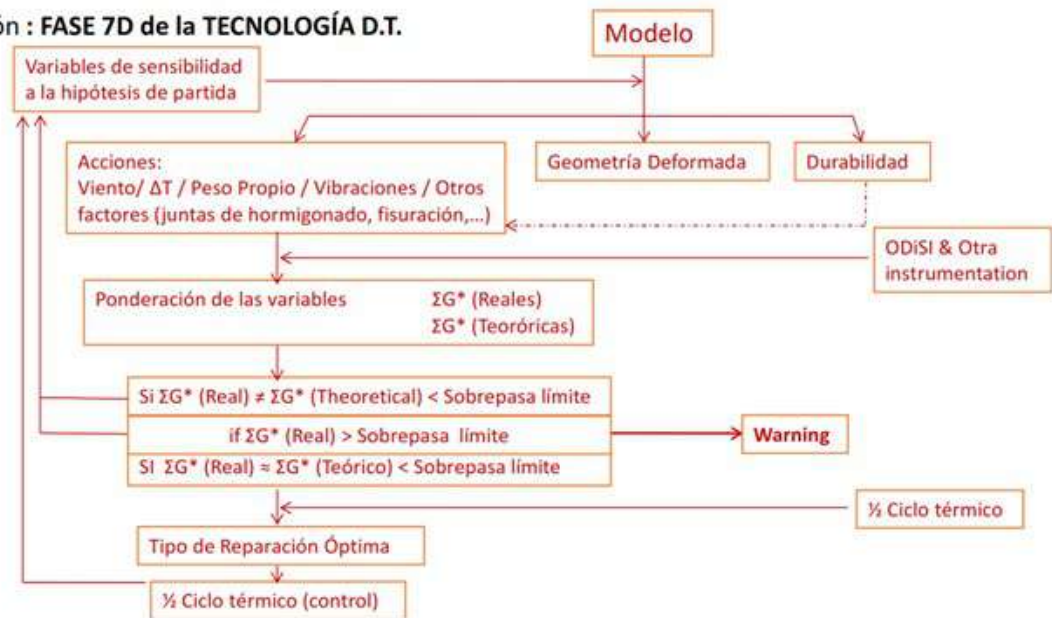
Figura 7. Retroalimentación del modelo.

Con esta nueva ponderación de pesos reales, rigideces de la reparación y estudios de sensibilidad, se puede optimizar la reparación de acuerdo con el modelo hipercalibrado. Véase el proceso de retroalimentación en este caso (Figura 7).

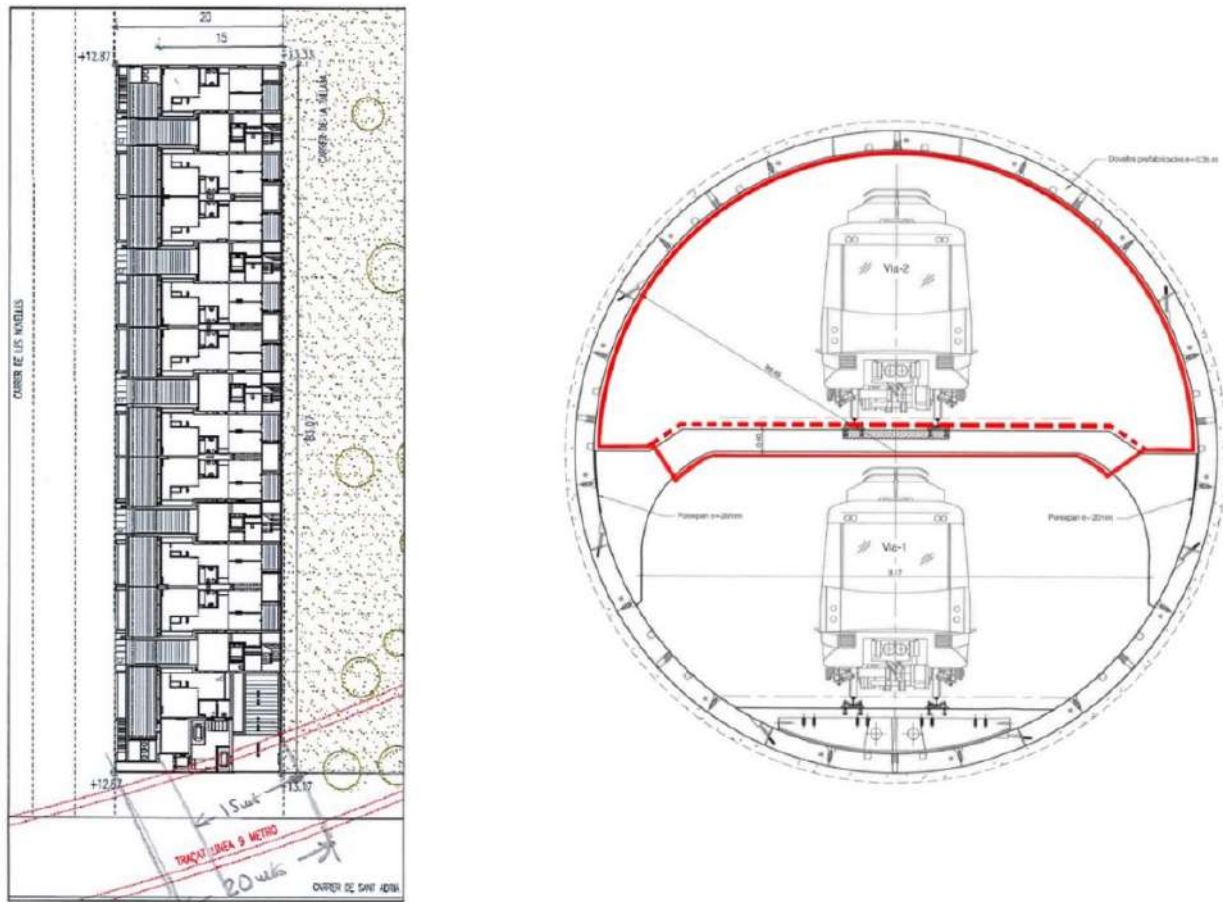
Figura 8. Planta de detalle del edificio en relación con el túnel del metro y sección del trazado de la fibra óptica.

El túnel instrumentado de la L9 es una sección típica con vías superpuestas y losa intermedia. La fibra óptica se ha ubicado en el perímetro de la sección transversal, siempre de acuerdo con los criterios y/o indicaciones de la Propiedad. La Figura 8 muestra su colocación. La colocación de la fibra se ha llevado a cabo siguiendo el perímetro de una sección transversal en la posición indicada en planta.

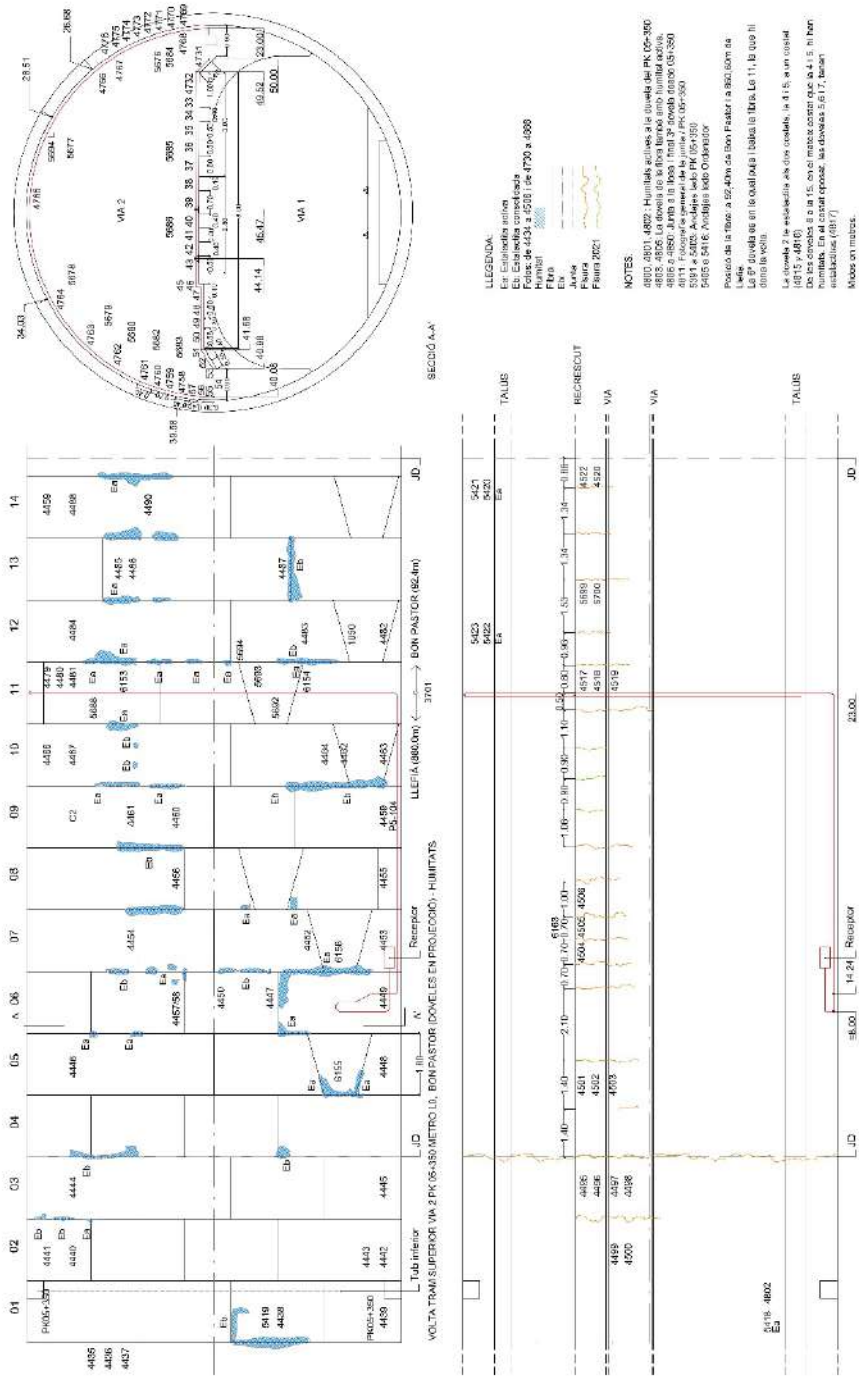
Figura 9. Plano estado actual.

En la lectura inicial de ceros con la fibra óptica se hace un catálogo de las disfunciones actuales (fisuras, humedades, coqueas, rugosidades anómalas, etc.).

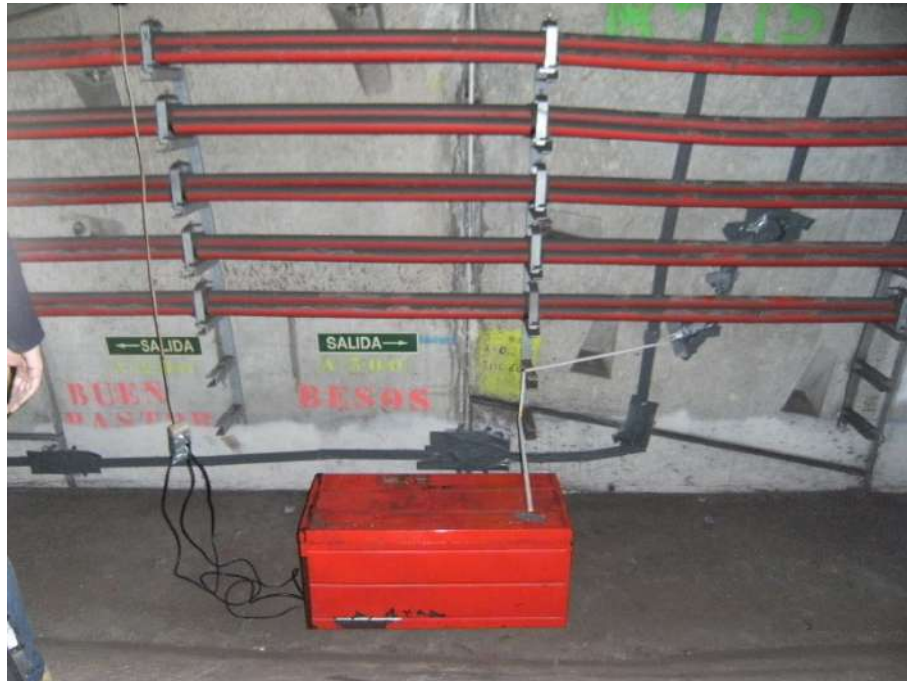
Figura 10. Instalación equipo de lectura de la fibra en lugar protegido.

largo de los trabajos de ejecución del nuevo edificio. Este sistema de instrumentación ha sido seleccionado considerando las condiciones de trabajo a las que estará sometido (variaciones de carga: descarga en la excavación y vaciado del terreno; y carga en la construcción del edificio). A continuación, se muestra el alcance de la monitorización utilizado (ver de la Figura 10 a la Figura 13).

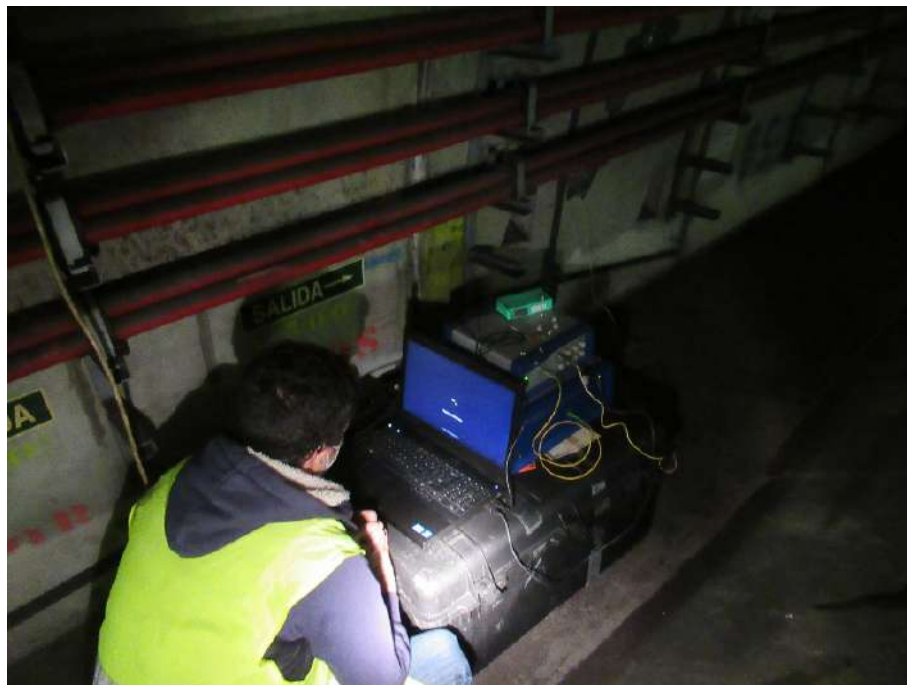
Figura 11. Recuperación de datos tomados por la fibra.

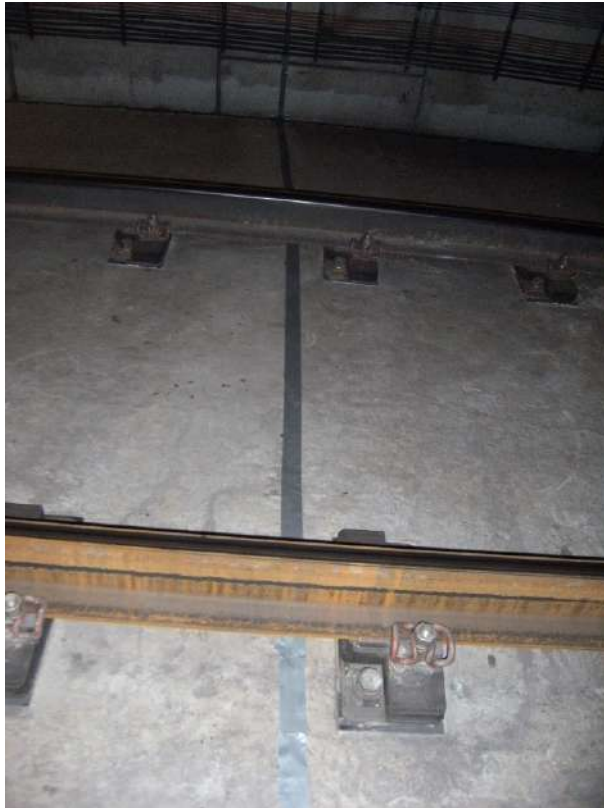
Figura 12. Fibra instalada y protegida en vía.

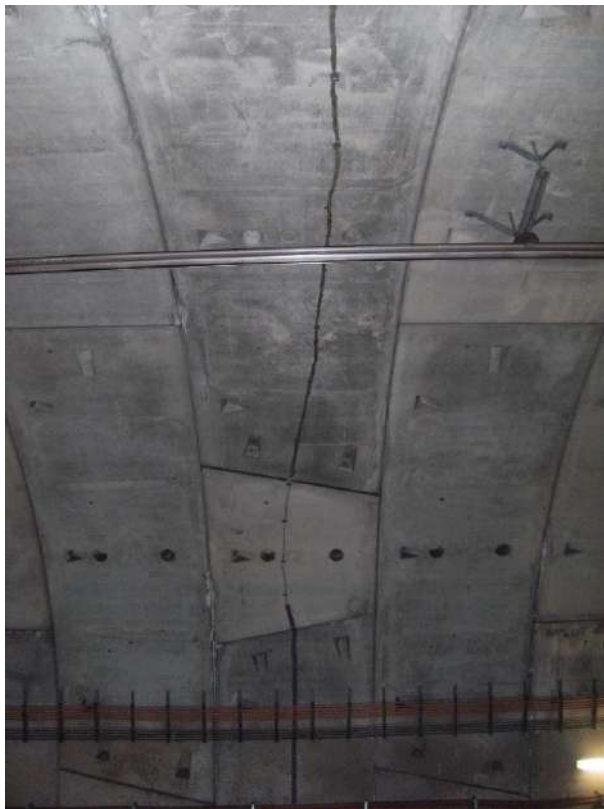
Figura 13. Fibra instalada y protegida en bóveda.

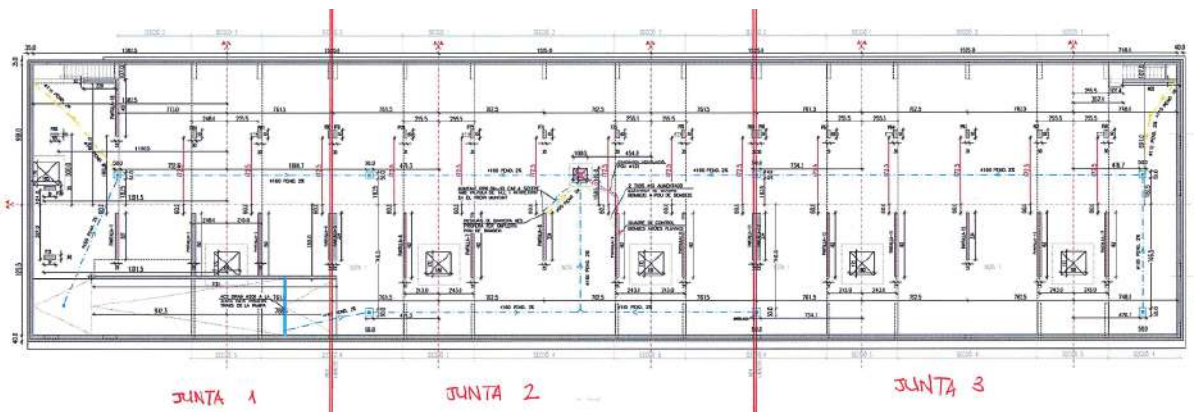
Figura 14. Planta del edificio en construcción.

Para una mejor comprensión de las diferentes etapas y tareas realizadas, se incorporan los esquemas presentados en las figuras (Figura 14 y Figura 15) de fases con las juntas de dilatación de obra, que nos sirven como base de referencia de las tareas realizadas.

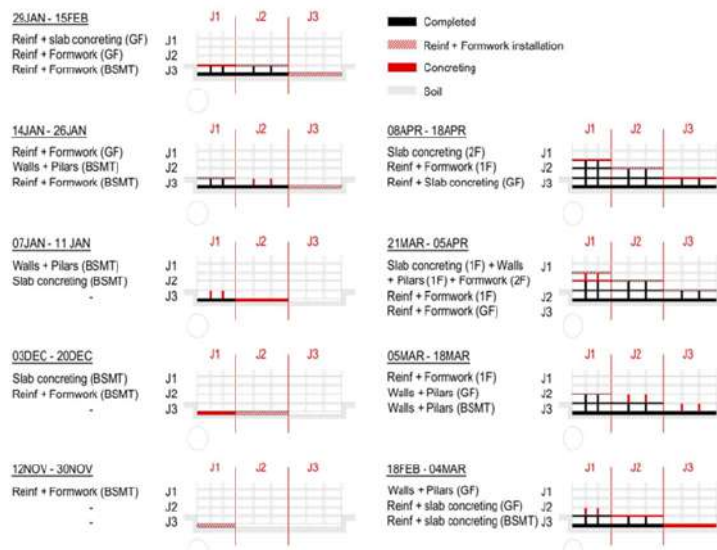
Los períodos de monitorización definidos con el objetivo de cubrir los períodos de construcción principales por separado: excavación, cimentación, ejecución de planta baja, primer piso, etc.

Figura 15. Períodos de monitorización.

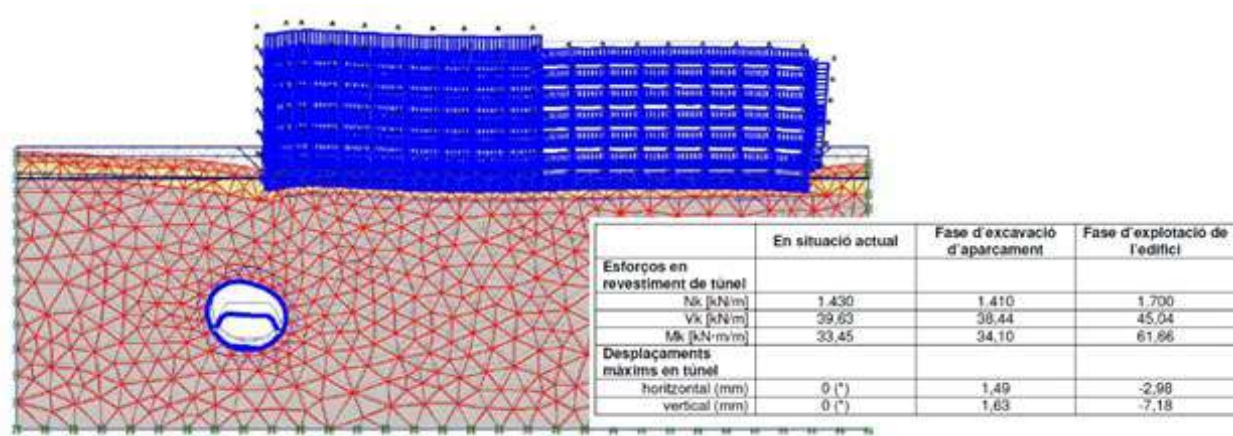
Figura 16. Modelo 3D (2D x metro lineal).

El modelo inicial (Figura 16) permitió considerar un plan de contingencias con avisos, alertas y alarmas que, una vez acabada la obra con la última medición, se puede ver si eran correctos o permitían un ajuste de la calibración gracias a los valores reales obtenidos en la ovalización del túnel en cada fase. También se puede ver que al final el aumento pequeño de microdeformaciones sobre la bóveda del túnel valida la actuación.

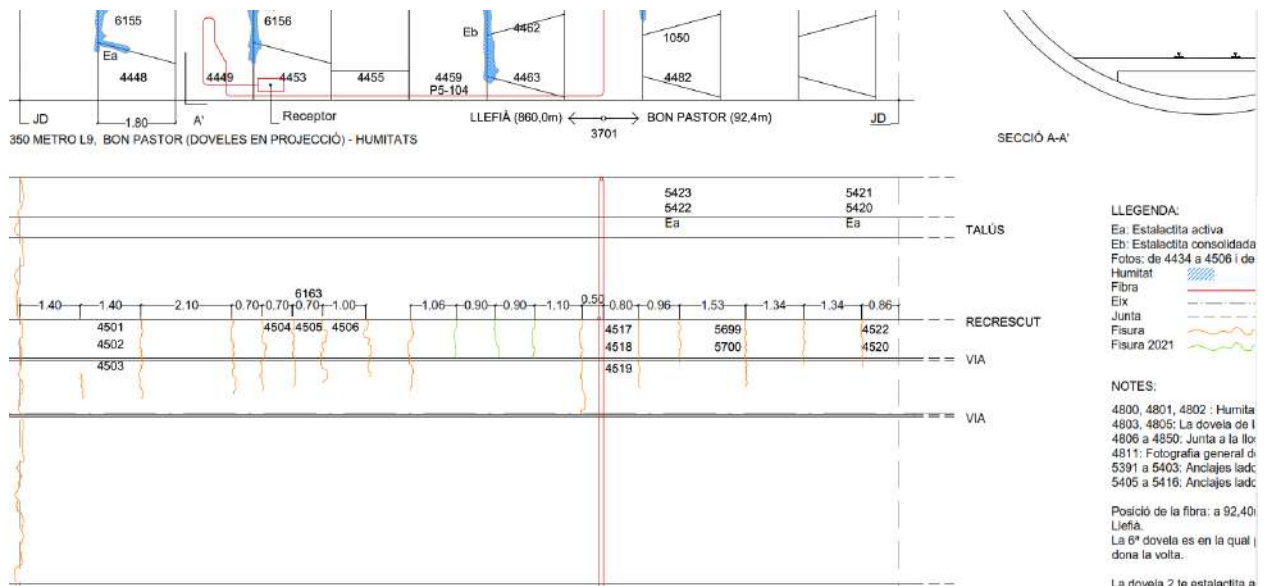
Figura 17. Detalle nuevas fisuras en la losa.

valoración del riesgo es una operación holística que debe sumar al seguimiento de estos parámetros otras medidas como la inspección periódica de la infraestructura y la instrumentación posterior de las posibles incidencias. Por ejemplo, en el caso del túnel, se pudo apreciar durante el seguimiento nocturno de las lecturas, que en la losa intermedia en la dirección transversal se producían nuevas fisuras bajo las vías que podrían estudiarse colocando la fibra óptica sobre la losa en dirección longitudinal para ver cuándo se producen (en qué momento preciso), estudiar la causa y valorar su riesgo, incorporando esa información en el futuro “gemelo digital” (Figura 17).

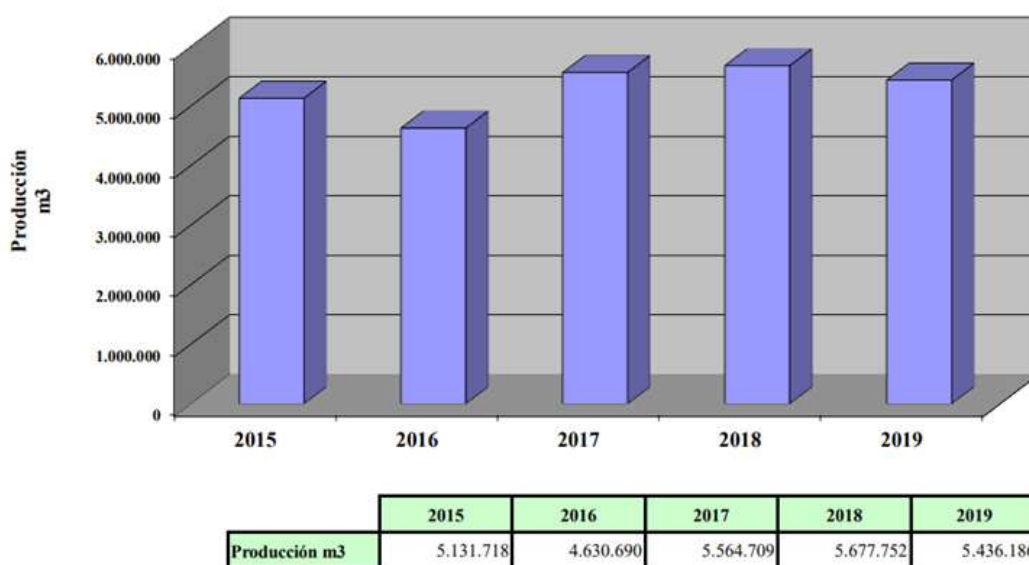
Figura 1. Producción anual de empresas elaboradoras de hormigón asociadas a la AAHE. (AAHE, 2019).

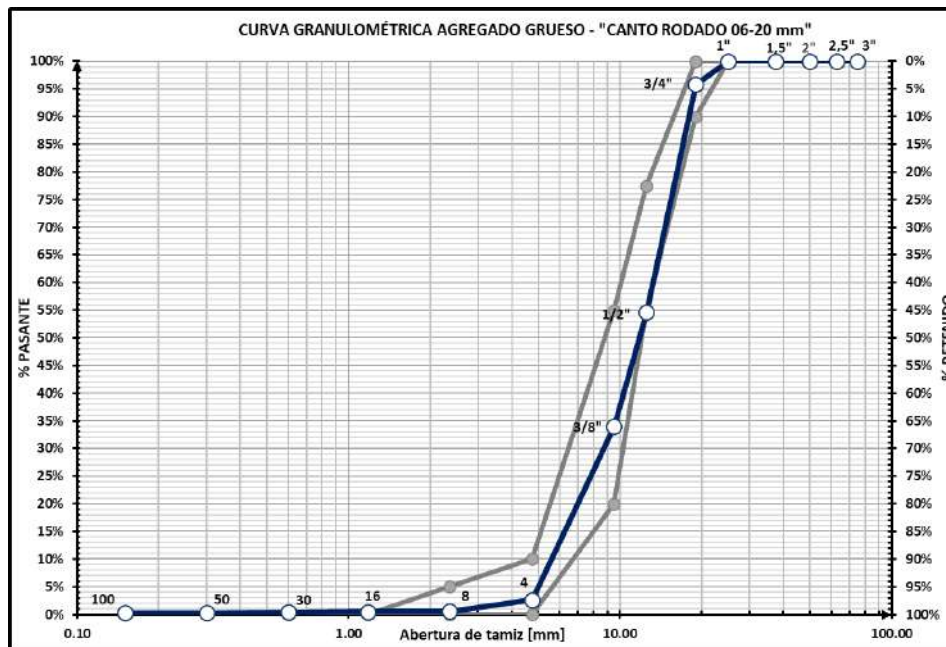
Figura 2. Granulometría “canto rodado” 06-20 [mm].

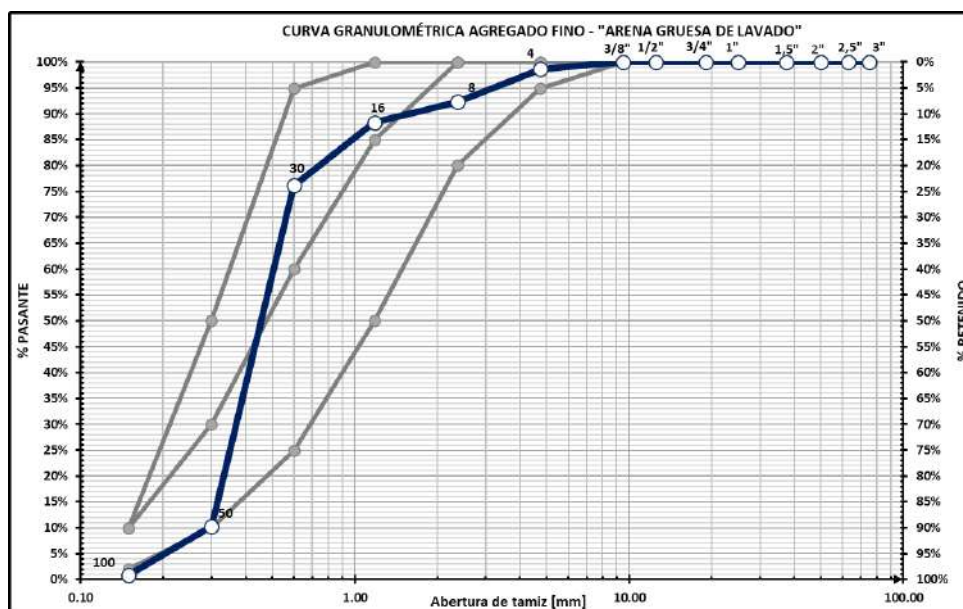
Figura 3. Granulometría “arena gruesa silíceo”.

Se utilizó una arena natural gruesa tipo silíceo de lavado, la cual es extraída de canteras ubicadas en las márgenes del Río Uruguay, en la provincia de Entre Ríos, módulo de finura de 2,61 y una distribución granulométrica indicada en la Figura 3, de acuerdo a los límites de la Norma IRAM 1627 para agregados finos.

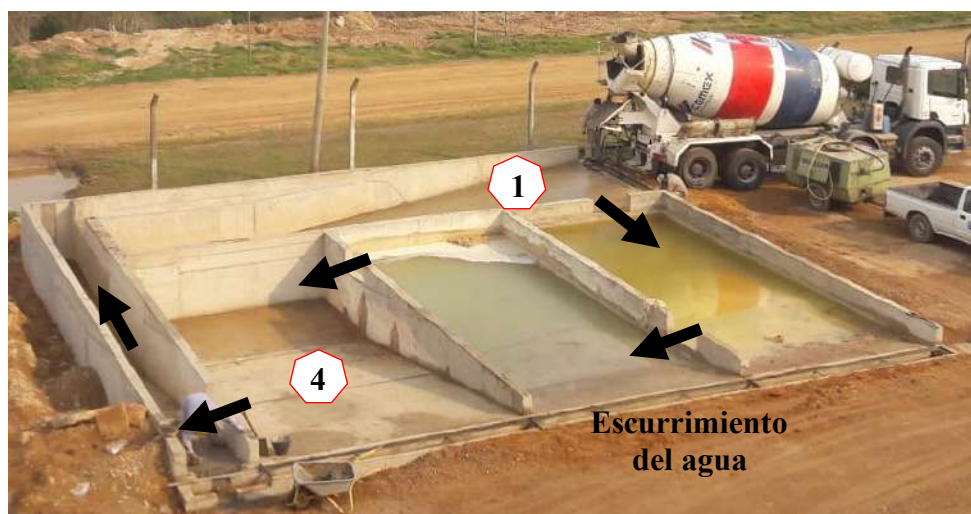
Figura 4. Sistema de piletas de sedimentación y decantación de sólidos de agua de lavado de camiones mixers.

El agua reciclada se obtuvo de la misma empresa, la cual cuenta con un sistema de piletas de sedimentación y decantación, mediante el cual se realiza el lavado diario de los camiones mixers. De estas piletas se extrajeron diferentes muestras de agua, las que luego fueron utilizadas para la elaboración de los pastones de prueba. El sistema de tratamiento consta de un total de 5 piletas continuas en las que el intercambio se realiza mediante el trasvase por gravedad. Puntualmente se extrajeron muestras de las piletas N°1 y N°4 del sistema, correspondiendo la primera a la piletas donde se vuelcan directamente los residuos del camión y de lavado, y la segunda mencionada corresponde a la piletas final del sistema, previo al almacenamiento y filtrado. En la Figura 4 se puede observar la disposición de las piletas y el sentido del escurrimiento del agua de lavado.

De las muestras extraídas de las piletas 1 y 4 se realizó la evaluación de temperatura, nivel de pH, conductividad y contenido de sales disueltas, utilizando un medidor multiparamétrico. En las Figuras 5 y 6 obtenidas a partir del análisis de los datos de las muestras de agua, se observa una significativa alcalinidad del agua de la Piletas N°1 (la cual recibe de manera directa la descarga del agua reciclada, mezclada con los sobrantes de hormigón). Esta presenta, a su vez, un valor promedio de pH de 11,58 y el contenido total de sales disueltas o TDS posee un valor promedio de 3010,83 ppm. En cambio, los valores promedios de la Piletas N°4 (la cual se encuentra al final del sistema de piletas, ver Figura 4) son respectivamente 10,78 para el pH y 744,33 ppm para el

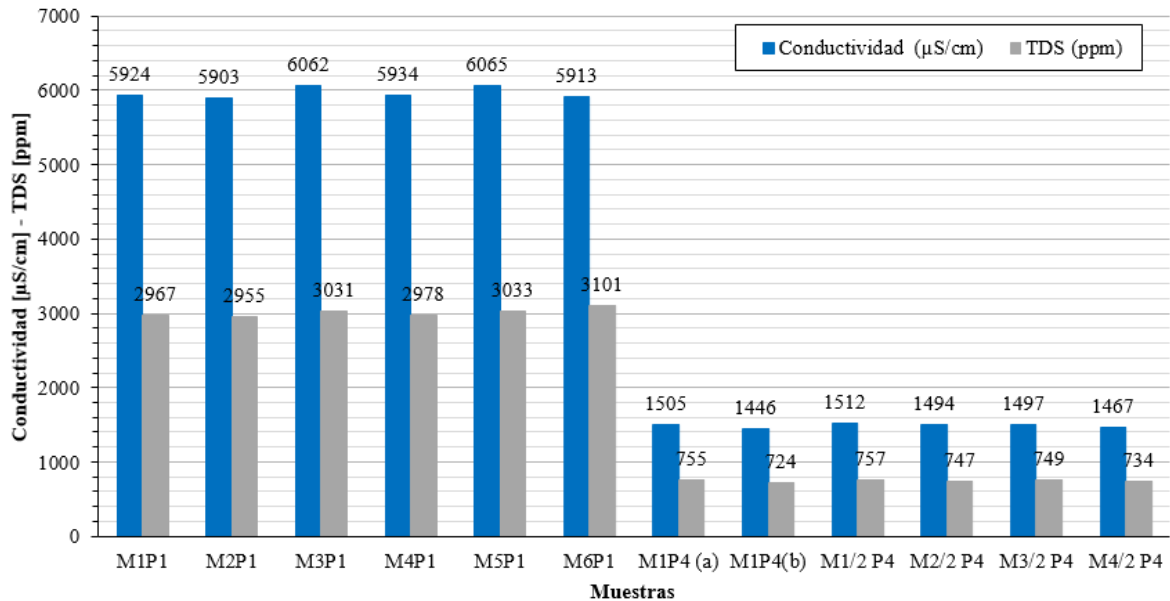
Figura 5. Conductividad y contenido total de sales disueltas. Pileta 1 vs Pileta 4.

TDS. Claramente se demuestra la mayor concentración de sales disueltas y la alta alcalinidad que posee el agua de reciclado de los camiones mixers sin tratamiento previo. Incluso si solo se la somete a una decantación o sedimentación, se reducen considerablemente dichos valores. A partir de dichos resultados, se decidió elaborar los pastones de prueba utilizando el agua reciclada de la Pileta N°4, considerando las significativas variaciones en los valores representativos de pH y sales disueltas respecto a los valores límites de 4 para pH y de 50000 ppm para TDS, según Norma IRAM 1601 (IRAM 1601, 2012).

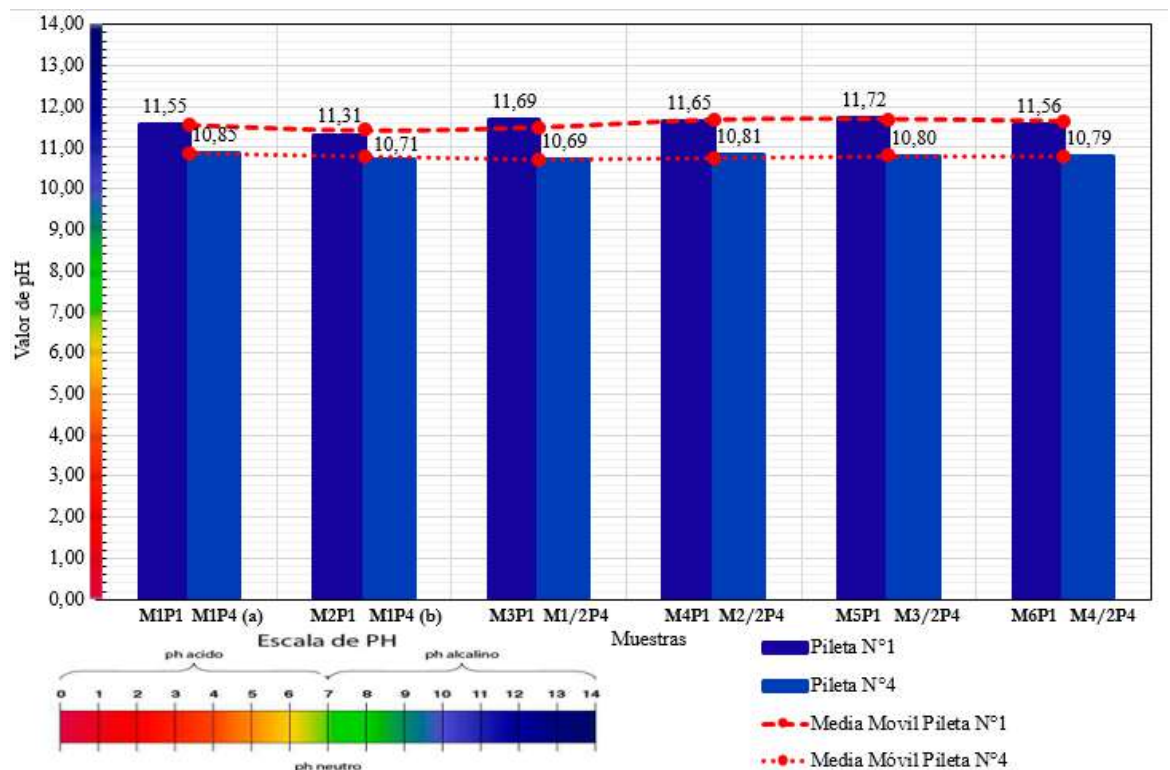
Figura 6. Valores de pH agua reciclada Pileta 1 vs Pileta 4.
