CONPAT2021 BRASIL

XVI CONGRESO LATINOAMERICANO DE PATOLOGÍA DE LA CONSTRUCCIÓN y
XVIII DE CONTROL DE CALIDAD EN LA CONSTRUCCIÓN

19, 20 Y 21 DE OCTUBRE DEL 2021

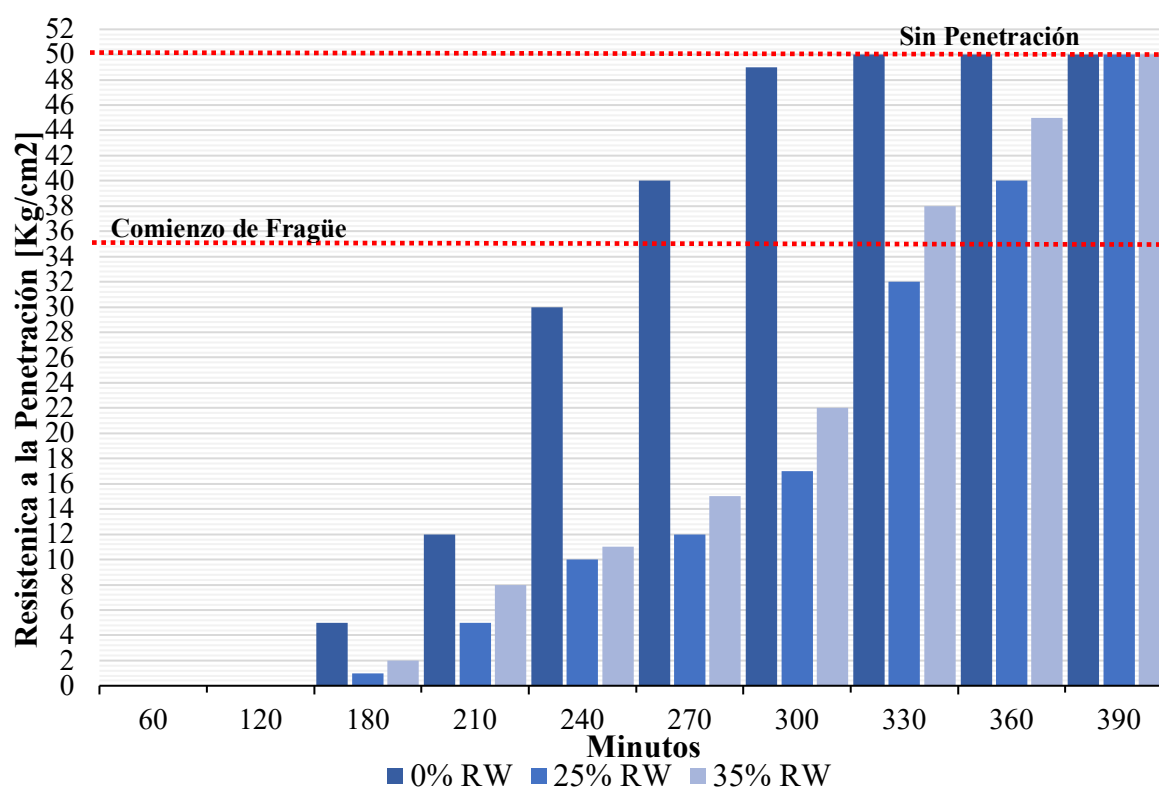
Figura 7. Tiempo de fragüe del hormigón según porcentaje de variación de agua reciclada.

Como se observa en la Figura 7, para la dosificación patrón, el comienzo de fragüe se da de manera acelerada pasados los 240 minutos desde el primer contacto de las partículas de cemento con el agua, alcanzando resistencias superficiales significativas al cabo de los 270 minutos desde el mezclado, comportamiento habitual para este tipo de dosificación. Si se comparan los tiempos de fragüe de los hormigones con incorporación de agua reciclada se observa un patrón de comportamiento para este ensayo, donde el proceso de hidratación se desarrolla de manera paulatina y más lenta, alcanzando el comienzo de fragüe al cabo de 330 minutos en adelante.

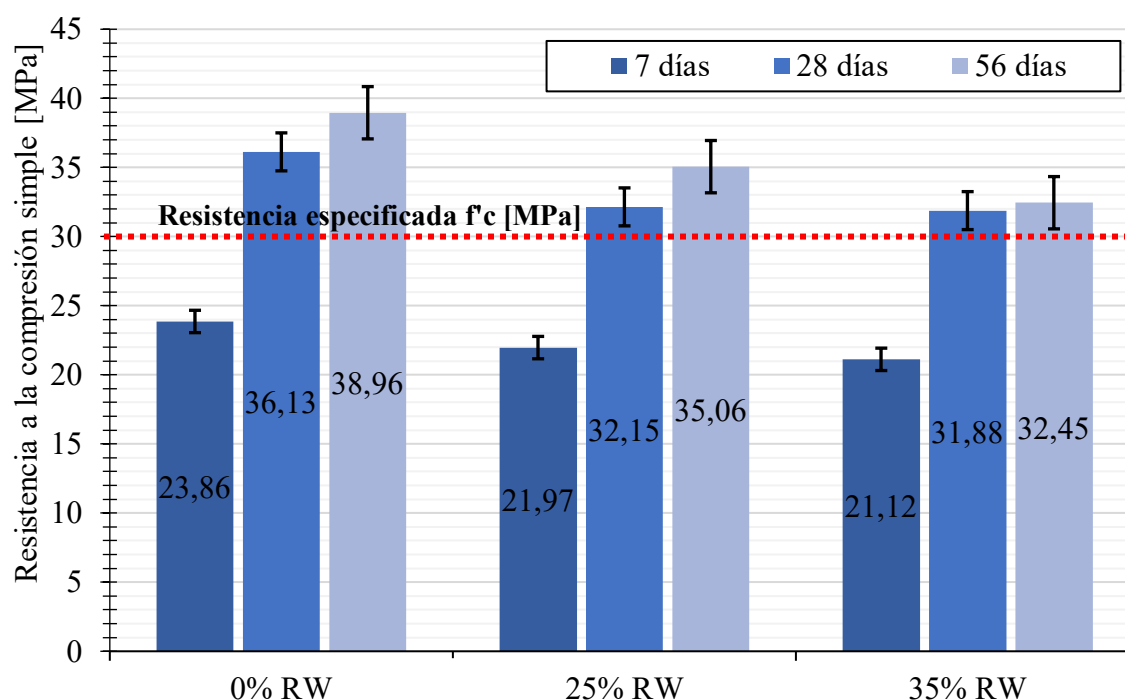
Figura 8. Variación de la resistencia a la compresión simple según porcentaje de agua reciclada por edades.

En la Figura 8 se presentan los valores de la resistencia a la compresión simple de los hormigones con 0 %, 25 % y 35 % de agua reciclada, para las edades de 7, 28 y 56 días. Para el hormigón patrón se obtuvieron valores del orden a los informados por la planta elaboradora, y se observa que para la edad temprana de 7 días las resistencias de los pastones elaborados con agua reciclada también presentan un comportamiento similar. Sin embargo, para edades mayores tales como 28 y 56 días, conforme aumenta el porcentaje de agua reciclada, los valores de resistencia a la compresión simple presentaron una tendencia a la disminución del orden del 10 al 11 %.

Al analizar los datos, si bien todas las muestras cumplen con la resistencia especificada considerada por los criterios de conformidad del hormigón bajo MODO I de control, se aprecia la tendencia a una disminución de la resistencia a medida que se incrementa el porcentaje de agua residual.

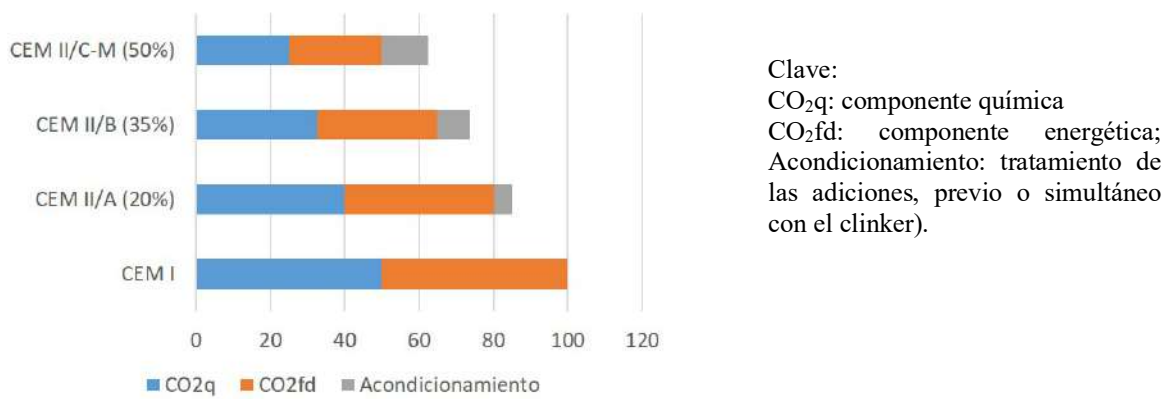
Figura 1: Comparativa de emisiones relativas de cementos basados en clinker de cemento Portland: CEM I, CEM II/A (con 20% de adición), CEM II/B (con 35% de adición) y CEM II/C-M (con 50% de adición). Escala relativa tomando 100 para el CEM I.

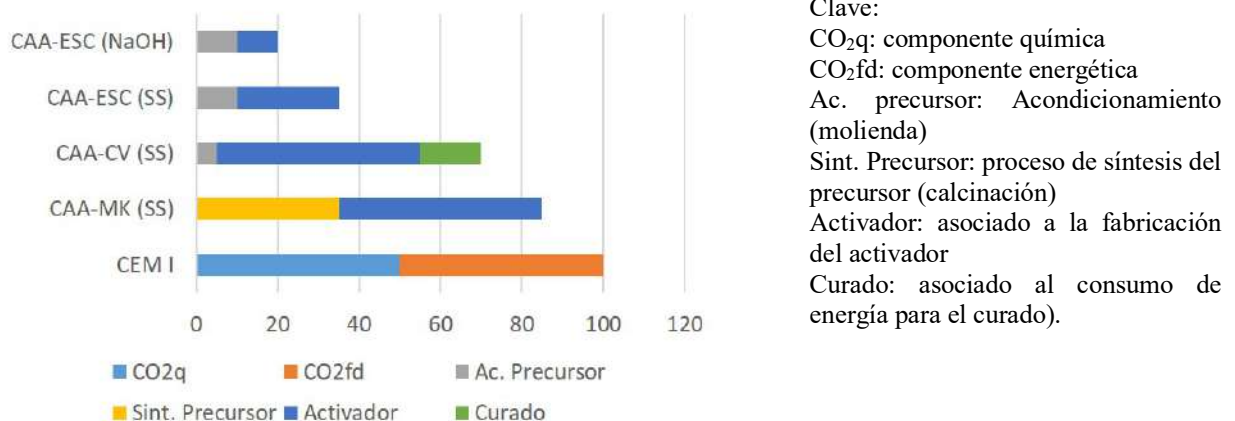
Figura 2: Comparativa de emisiones relativas de cementos CEM I con los CAA basados en metacaolín (MK), ceniza volante (CV) y escoria de alto horno (ESC). Activadores: hidróxido sódico (NaOH) y silicato sódico (SS). Escala relativa tomando 100 para el CEM I.

Los CAA basados en metakaolín (MK) requieren de cantidades significativas de activador, sobre todo de silicato sódico SS (Weil et al., 2009). Asimismo, la fabricación de MK requiere de la calcinación a 800°C del caolín, por lo que la síntesis del precursor conlleva un importante consumo de energía. Un cálculo aproximado de las emisiones asociadas para un CAA basado en MK se muestra en la Figura 2: puede observarse que, comparando con CEM I, no existe una diferencia significativamente ventajosa. Lógicamente, será tanto más ventajosa cuanto menor sea el consumo de silicato sódico en la dosificación. Los CAA basados en ceniza volante (CV) también requieren de cantidades muy importantes de activador, y para conseguir un buen desarrollo de la geopolimerización se necesita un curado a elevada temperatura, por lo que existe un consumo energético adicional a tener en cuenta en su aplicación (curado). En la Figura 2 se muestra que la emisión de CO₂ asociada es también muy elevada.

La activación de la escoria con activadores sintéticos supone unas emisiones de CO₂ relativamente bajas (Figura 2). Sin embargo, se puede mejorar este aspecto cuando se trabaja con activadores alternativos. Como ejemplo, tomamos el sistema con ceniza de hueso de oliva (CHO). Además de la valorización de residuos (en el caso de la biomasa, también valorización energética) se obtiene una ligera disminución del CO₂ asociado. En el caso del sistema ESC-CHO (Figura 4), lógicamente el acondicionamiento del precursor es el mismo, y solamente hay que tener en cuenta el acondicionamiento del activador (en este caso la molienda). Las emisiones de CO₂ asociadas para el sistema ESC-CHO-RHA supone valores mayores, puesto que se debe acondicionar el activador por medio del tratamiento hidrotermal de la mezcla CHO-RHA. Pero este nuevo activador permite obtener mayores resistencias mecánicas, por lo que la emisión extra de CO₂ puede verse compensada por las prestaciones del material obtenido.

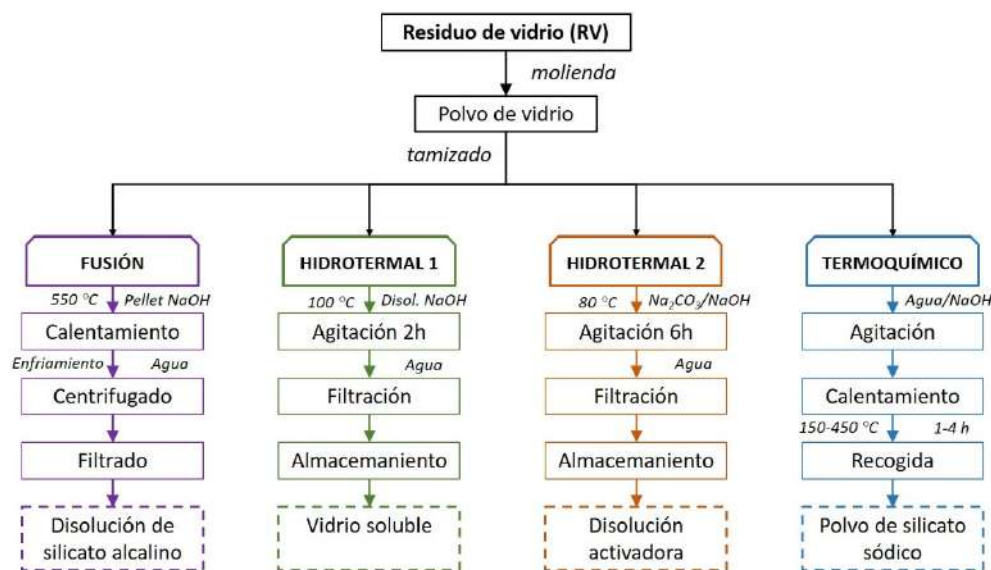
Figura 3: Métodos para la obtención de activadores alternativos a partir de residuo de vidrio (RV). (Adaptado de Lie et al, 2019).

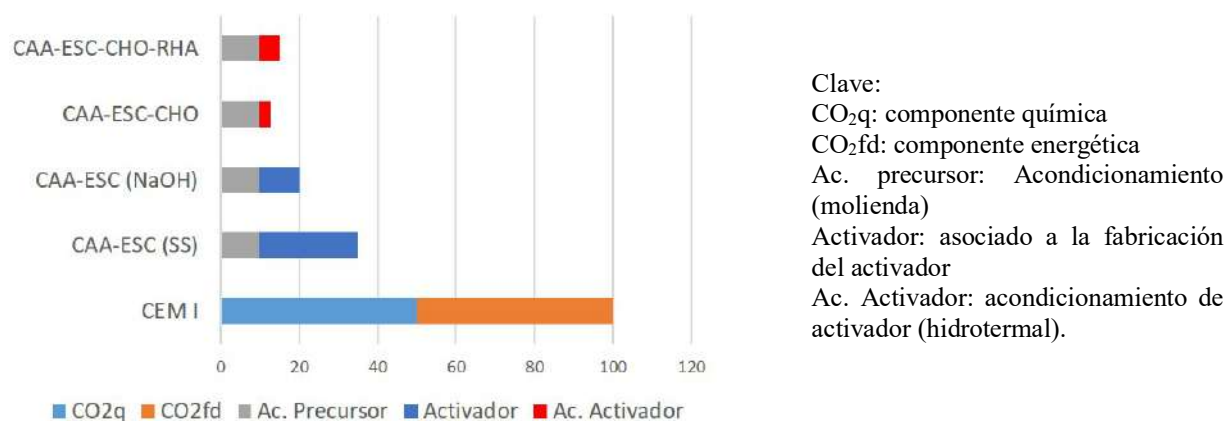
Figura 4: Comparativa de emisiones relativas de cementos CEM I con los CAA producidos con activares alternativos sobre precursor de escoria de alto horno (ESC). Activadores comerciales: hidróxido sódico (NaOH) y silicato sódico (SS); Activadores alternativos, ceniza de hueso de oliva (CHO) y ceniza de cáscara de arroz (CCA). Escala relativa tomando 100 para el CEM I.

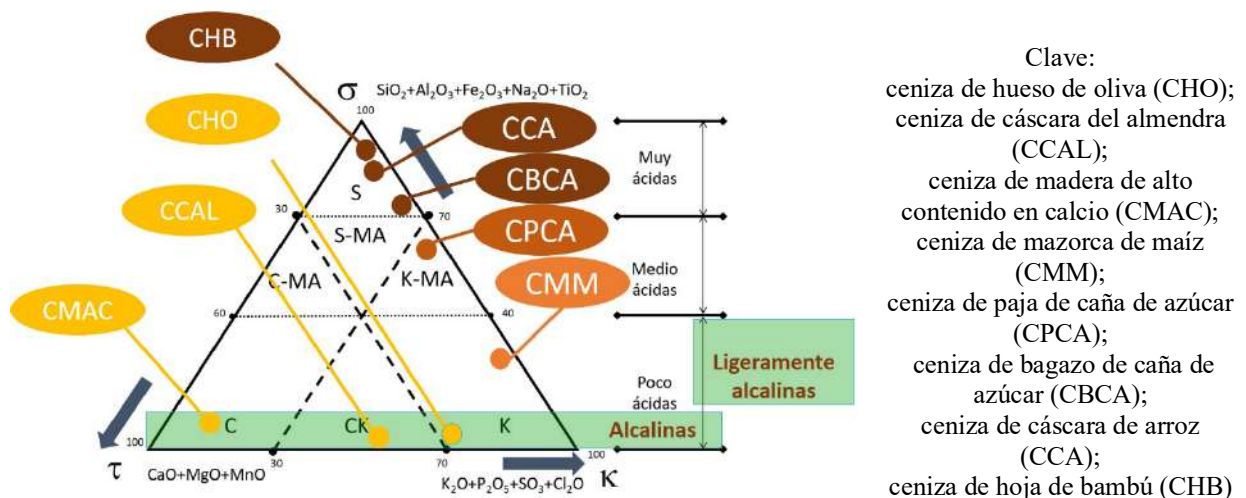
Figura 5. Diagrama de Vassilev modificado (adaptado de Vassilev et al., 2010). (

- El uso de cenizas procedentes de biomasa es una alternativa interesante para la síntesis de activadores sostenibles. En el diagrama ternario de la Figura 5 se muestra un esquema modificado del diagrama de Vassilev (Vassilev et al., 2010) sobre la clasificación de las cenizas de biomasa, en la que se han modificado las zonas de reactividad y se han representado diferentes cenizas comentadas en este artículo.

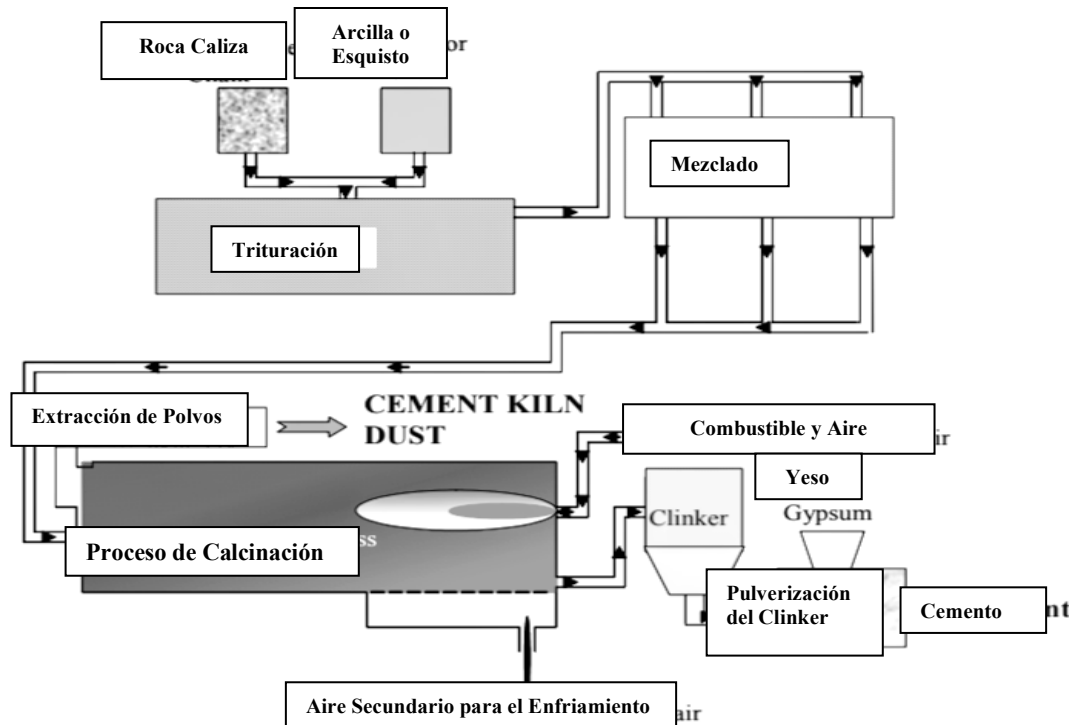
Fig. #1. Esquema de la producción del cemento y del CKD. Fuente: El-Mohsen M. Et Al

Como es conocido, el proceso para la producción del cemento consiste en la trituración y mezcla de diversos componentes minerales que una vez sometidos a un proceso de calcinación en un horno rotatorio capaz de generar temperaturas entre los 1300 y 1500°C aproximadamente. De este proceso se obtiene un compuesto al que denominamos universalmente como Clinker, el cual una vez pasado por un proceso de molienda y adicionado con sulfato de calcio obtenemos el cemento portland, siendo un proceso semejante el de otros cementos como el siderúrgico, puzolánico, entre otros. En el proceso de calcinación de la materia mineral molida se requiere de un sistema de escape de gases, el cual consiste en sistemas de tuberías con dispositivos para filtrar partículas sólidas que son capturadas mediante dispositivos electroestáticos capaces de retener en un alto porcentaje las partículas PM10 en el sistema. ya que por ser de una elevada finura pueden estar en suspensión en los gases de combustión, el material sólido retenido en esos filtros es el denominado CKD. Ver figura #1. En conclusión, el CKD es una mezcla de material mineral (M.M) cruda, materia mineral (M.M) de calcinación incompleta y partículas de Clinker que de acuerdo a la planta y a la materia prima utilizada pueden estar en proporciones diferentes. Aunque por lo general tiene aspectos semejantes al cemento ordinario es frecuente la posibilidad de tener coloraciones diversas, a veces con tonos marrones a semejanza de las arcillas o gris carbón y cualquier tonalidad posible entre estos, debido a que sus tres compuestos principales: M.M. Cruda + M.M. de calcinación incompleta + Clinker, pueden tener un origen en una materia prima con características mineralógicas diversas y estar en proporciones diferentes de acuerdo a la planta, y el proceso asociado para producir el cemento, lo que se traduce en cambios sustanciales en las proporciones de los compuestos químicos que son parte del polvo, estos resultados fueron obtenidos mediante ensayos de refracción de Rx, En la Tabla #1, se puede apreciar de forma comparada la composición típica del Cemento Portland, y el CKD. El CKD tiene cierta capacidad cementante y aglomerante debido a la presencia de material original del Clinker y por la presencia de cal libre en forma de CaO. El CKD tiene marcadas diferencias en su composición química respecto al Cemento ordinario también conocido como OPC (Ordinary Portland Cement). En su composición química es una constante la presencia de potasio soluble y compuestos sódicos que podrían ser la razón de su marcada alcalinidad (pH entre 12 y 14), por lo cual al hacer contacto con el agua, estos compuestos, son los responsables de una reacción exotérmica con el resultado de la evaporación de una fracción del agua. Los valores de densidad típicos del CKD están comprendidos entre 2,42 y 2,96 g/cm³, la cual es sustancialmente menor a la del cemento ordinario. Una característica que es sumamente importante es la superficie específica que está comprendida en un rango amplio (4.000 a 14.000 cm²/g) superior en todo caso a la del OPC.

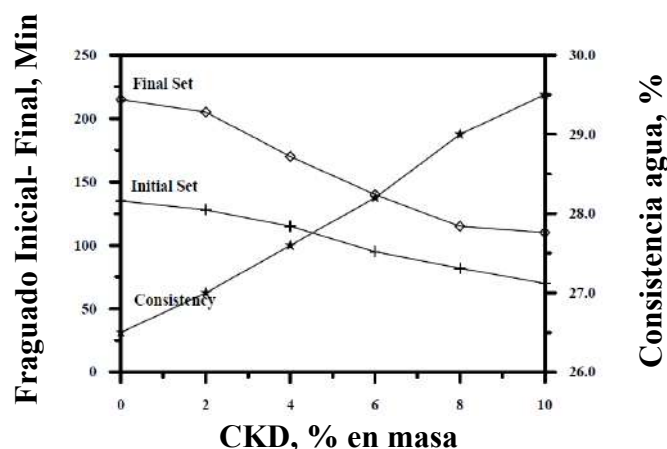
Figura #2, Consistencia y tiempos de fraguado inicial y final de acuerdo a las variaciones de contenido de CKD. (Saleh Abd El-Aleem et Al, 2005)

En primera instancia se procura saber cómo se ven afectadas las propiedades reológicas y el proceso de fraguado de pastas con sin CKD y otras con esta adición de acuerdo a proporciones indicadas anteriormente. Por ello se gráfica el tiempo inicial y final del fraguado y la consistencia de la pasta de acuerdo se van incrementando la presencia del CKD hasta un 10%. Los resultados fueron graficados y pueden ser revisados en la figura #2.

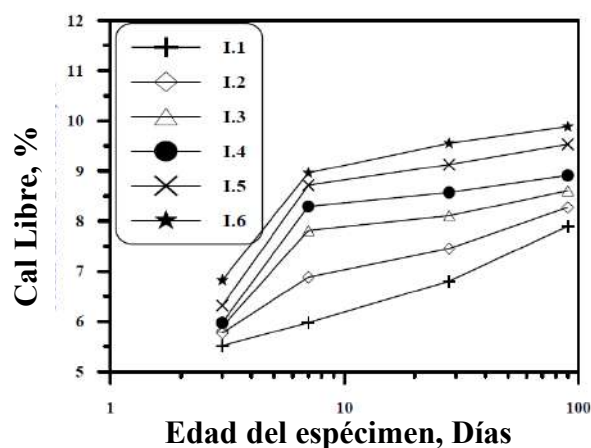
Figura #3, Contenido de cal libre de acuerdo a la variación de CKD sustituto del OPC y a la edad de curado. (Saleh Abd El-Aleem et Al, 2005)

En un segundo grupo de ensayos se busca determinar si la presencia del CKD en proporciones que van en un rango del 2 al 10% aportan la formación de cal libre sobre aquella que se forma en el proceso de fraguado de la pasta control (OPC sin adición), ya que es un factor importante que influiría sobre la durabilidad de las estructuras. De estos pueden ser vistos los resultados en la siguiente figura #3.

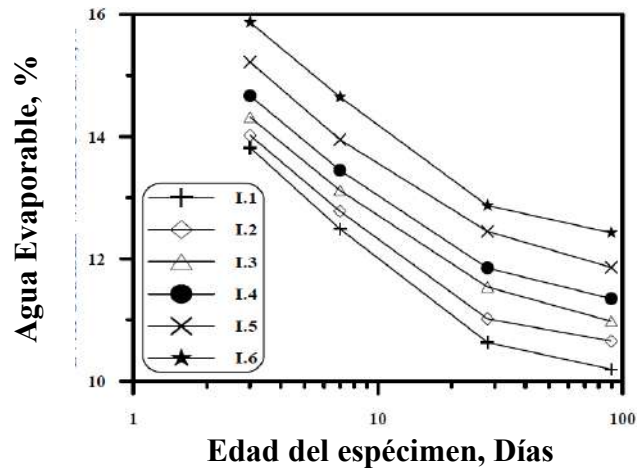
Figura #4, Cantidad de agua no vinculada químicamente de acuerdo a la variación de CKD sustituto de OPC y dependiente del tiempo de curado. (Saleh Abd El-Aleem et Al, 2005)

Otro grupo de ensayos de vital importancia es determinar la físico-química vinculada a la hidratación del cemento y del cemento portland ordinario OPC con una adición de CKD hasta en un 10%. En ellos se determina los porcentajes de agua libre o evaporable y la químicamente vinculada como un indicador de la hidratación real del cristal de cemento para la formación de S-C-H. Ambos están resumidos en las figuras #4 y #5.

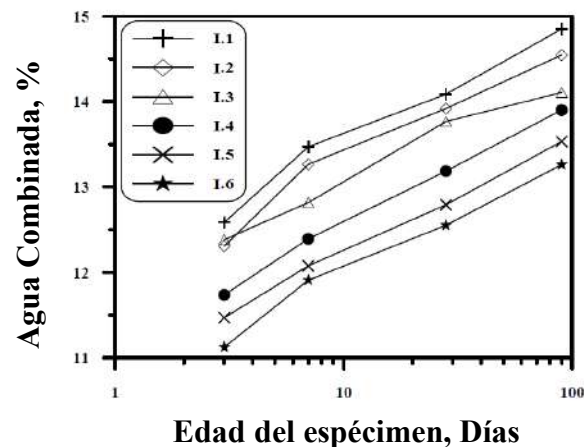
Figura #5, Cantidad de agua químicamente combinada de acuerdo al porcentaje de OPC sustituido por CKD en función del tiempo de curado. (Saleh Abd El-Aleem et Al, 2005)

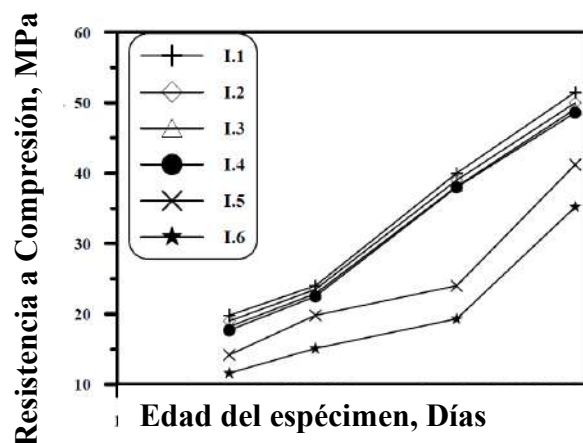
Figura #6, Evolución del valor de la resistencia a compresión para el OPC con diferentes porcentajes de CKD de acuerdo a la edad del espécimen ensayado. (Saleh Abd El-Alem et Al, 2005)

El ensayo fundamental de toda evaluación de hormigón endurecido es el de la resistencia a compresión, en este caso se desea conocer como se ve afectada la resistencia en función de dos variables, la edad de la probeta, lo cual es un estándar, y la que realmente ocupa a estos estudios, que es ver como la adición en diversas proporciones del CKD puede variar la resistencia a compresión para cada una de las edades indicadas. La figura #6 puede verse los resultados de forma gráfica.

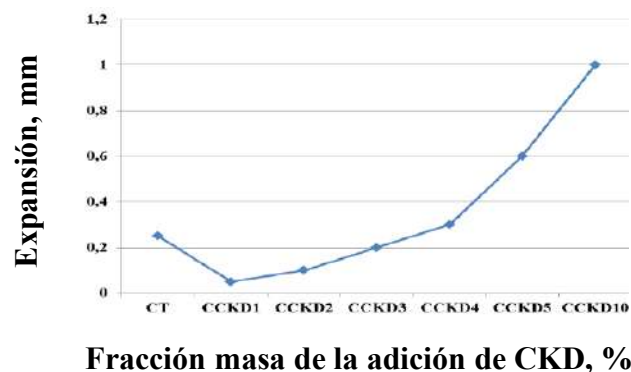
Figura #7, Valor de la expansión del cemento de acuerdo con la fracción sustituida por CKD. (Mohammed Khudhair, 2016)

En unos ensayos realizados por Mohammed Khudhair de la Université Ibn Tofail se obtuvo información sobre la expansión, ya que ciertas sustancias químicas pueden provocar reacciones de expansión intolerables para el uso común del hormigón es importante corroborar si la presencia excesiva de Álcalis, cloruros e Hidróxido de Calcio puedan generar cambios sustanciales del volumen. En Figura #7, la gráfica indica incrementos tolerables.

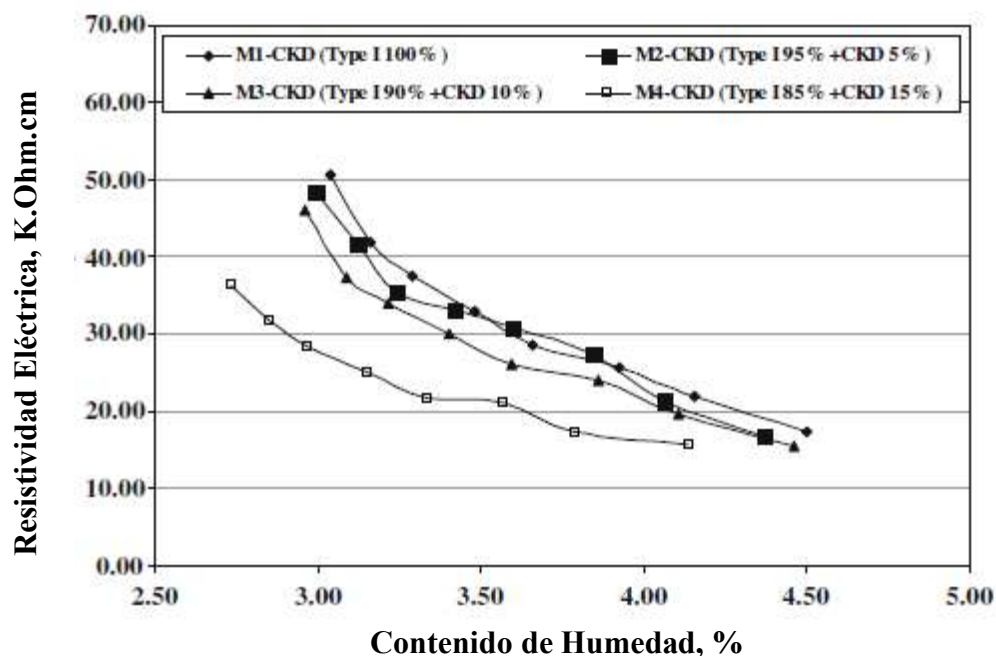
Figura #8, Variación de la Resistividad eléctrica de acuerdo a la humedad para varios porcentajes de CKD (M. Maslehuddin et Al, 2009)

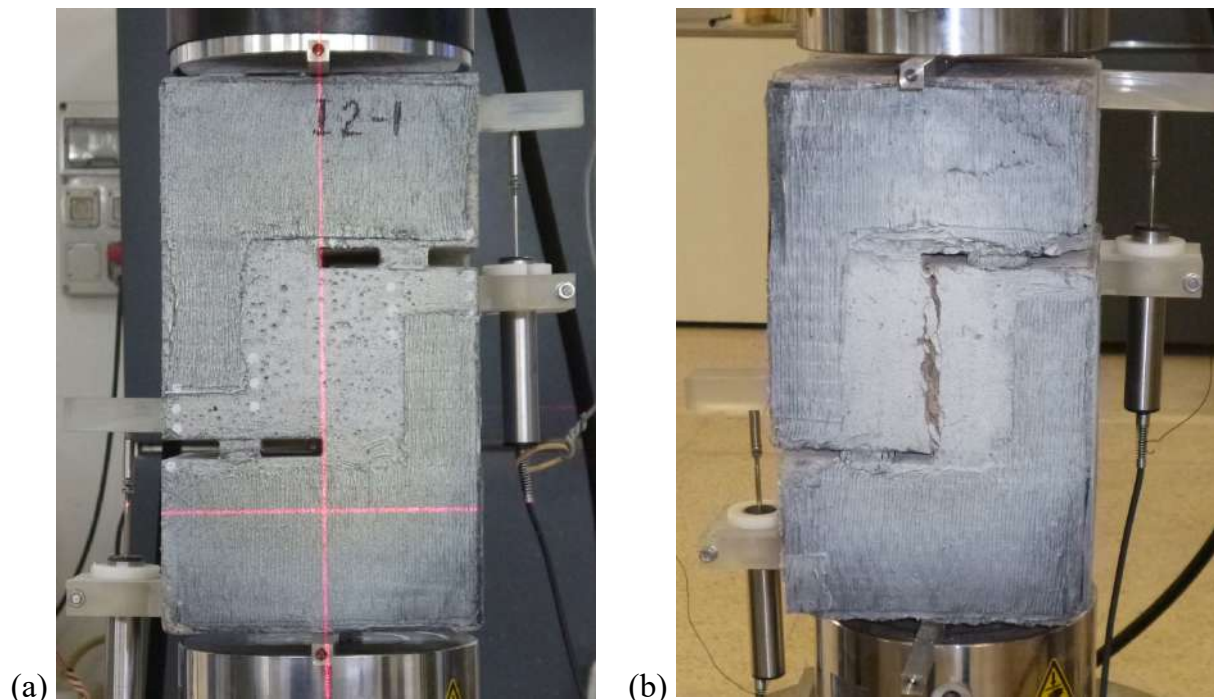
Figura 1. (a) Probeta push-off preparada para ser ensayada y (b) ensayada.

Las probetas tipo push-off tenían forma prismática con unas dimensiones de 270x150x150 mm³. Fueron obtenidas de las mitades residuales de ensayos a flexión, debidamente mecanizadas y eliminando la zona afectada por el ensayo de tracción por flexión. Como se puede observar en la Figura 1(a), en dicho prisma se realizaron dos entallas de 75 mm de profundidad y 9 mm de espesor. Mediante la realización de estas entallas la sección de ligamento sometida a cortante tuvo unas medidas de 150 mm de ancho y 75 mm de altura. Es importante indicar que las probetas se realizaron para los ensayos de flexión por lo que el posible posicionamiento de las fibras debe resultar paralelo a la dirección de carga en los ensayos push-off. De tal forma, la disposición de las fibras no es la mejor para soportar los esfuerzos de cortante, por lo que los resultados pueden considerarse como conservadores.

Para el correcto funcionamiento del ensayo push-off se colocaron las probetas de forma especialmente cuidadosa. Las barras de carga metálicas superior e inferior, de dimensiones 200x10x10 mm³ se posicionaron haciendo coincidir su centro con la sección de ligamento, cosa que se consiguió mediante un nivel láser. Se dispusieron, en ambas entallas, dos transductores de

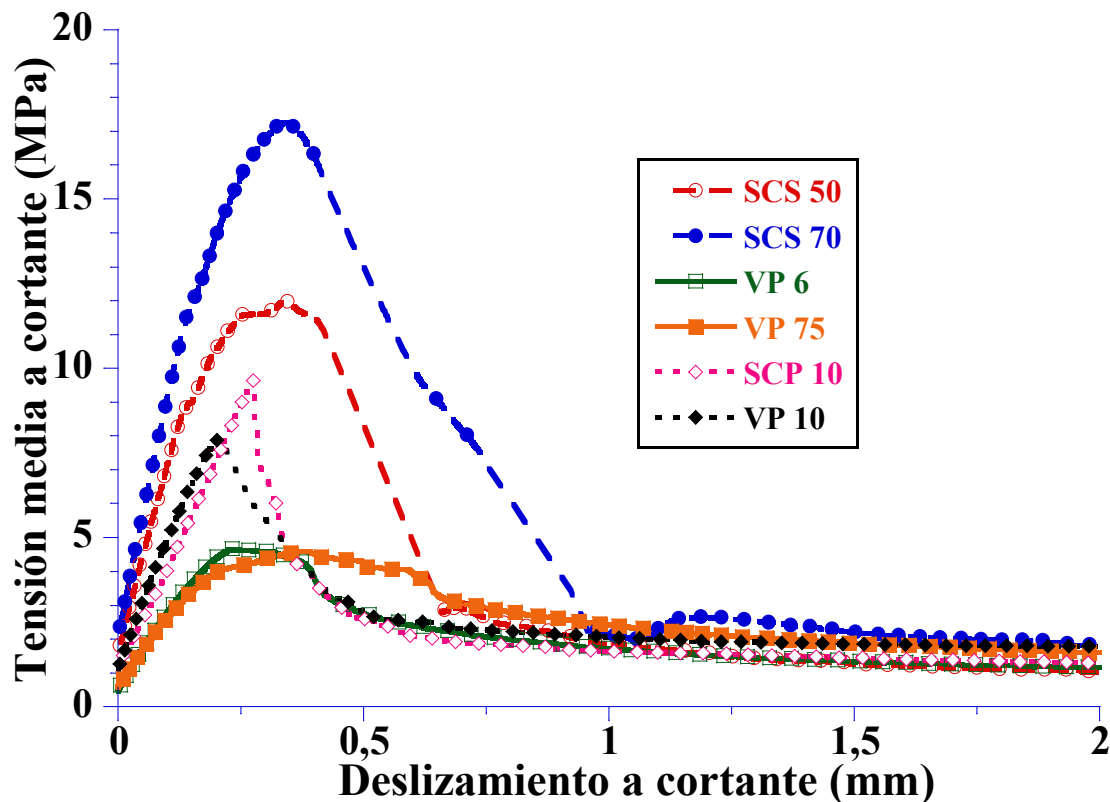
Figura 2. Curvas medias tensión – deslizamiento a cortante en los ensayos push-off. Se muestra la gráfica post-fisuración solamente hasta 2 mm de deslizamiento.

Los hormigones pueden estudiarse agrupados de dos en dos, función de su matriz cementicia. Así el SCS50 y SCS70 presentan una rama de carga más pronunciada que el resto de los hormigones. En ambos hormigones se dio la circunstancia de que la primera fisura se produjo antes del punto de inflexión de carga máxima, por lo que dichos hormigones, tras fisurarse siguieron aumentando su capacidad resistente a cortante. Entre el SCS50 (12,2 MPa) y el SCS70 (17,4 MPa), con la misma matriz, se aprecia un aumento de resistencia del 42,6% en su valor máximo. En el resto de los hormigones la matriz se fisuró en el punto de máxima resistencia mostrado en la Figura 2.

La diferencia de inclinación de los hormigones es función de la matriz de hormigón sin fisurar, por lo que se puede ver que las gráficas de los hormigones reforzados con fibras de acero, y mejor matriz, muestran una inclinación mayor. El siguiente grupo serían los hormigones reforzados con 10 kg/m^3 de fibras de poliolefina. Por último, los hormigones de baja resistencia a compresión mostraron una menor inclinación en la rama de carga.

Una vez se llegó, en todos los hormigones, a un deslizamiento de 1 mm los valores de resistencias residuales se igualaron en todos los casos, con valores que oscilaron entre $1,6$ y $2,5 \text{ N/mm}^2$. En este punto es cuando la gráfica de la rama residual muestra un comportamiento función de las fibras contadas en las diferentes secciones de fractura.

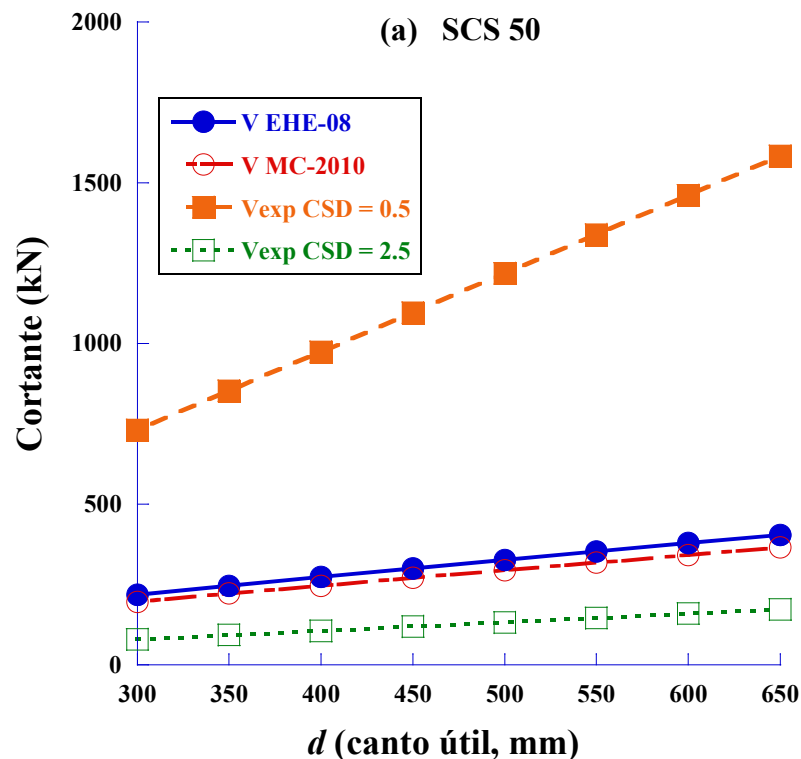
Figura 3(a). Valores de resistencia a cortante obtenidos de manera experimental frente a valores de acuerdo a la formulación normativa para el SCS50.

De manera gráfica, en las Figuras 3(a) a (c) se puede observar la comparativa de resistencias a cortante experimental frente a analítica de tres de los hormigones estudiados. Los tres que no se muestran tuvieron un comportamiento similar a los mostrados.

Analizando los resultados de los hormigones SCS cabe indicar que las resistencias esperadas a cortante según los resultados experimentales para un pequeño deslizamiento (0,5 mm) son muy superiores a los indicados por las normativas, aumentando linealmente en función del canto útil del elemento. Dichos valores son superiores en más de un 300% en relación a los valores de cálculo normativos. Sin embargo, al considerar los valores de deslizamiento a cortante de 2,5 mm, los resultados indican que la resistencia a cortante calculada analíticamente supone una resistencia que el material no alcanza.

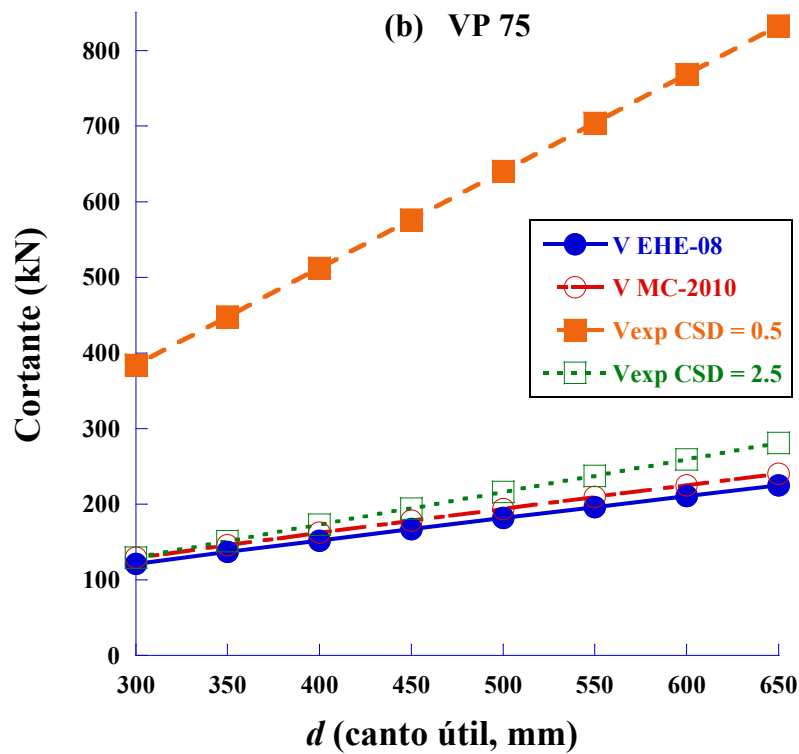
Figura 3(b). Valores de resistencia a cortante obtenidos de manera experimental frente a valores de acuerdo a la formulación normativa para el VP75.

En el caso de los dos hormigones de moderada resistencia a compresión también los resultados experimentales para un deslizamiento a cortante de 0,5 mm son muy superiores a calculado conforme a las normas. Sin embargo, para un deslizamiento mayor los resultados analíticos y experimentales son similares. En el VP6 los valores experimentales se encuentran por debajo de los analíticos, mientras que el VP75 muestra un comportamiento superior al predicho por las normas.

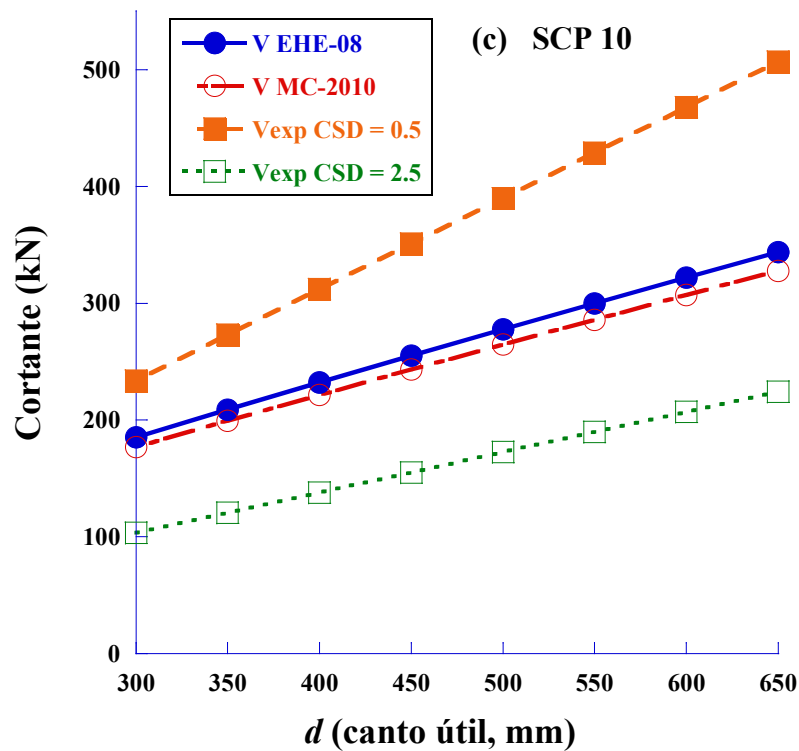
Figura 3(c). Valores de resistencia a cortante obtenidos de manera experimental frente a valores de acuerdo a la formulación normativa para el SCP10.

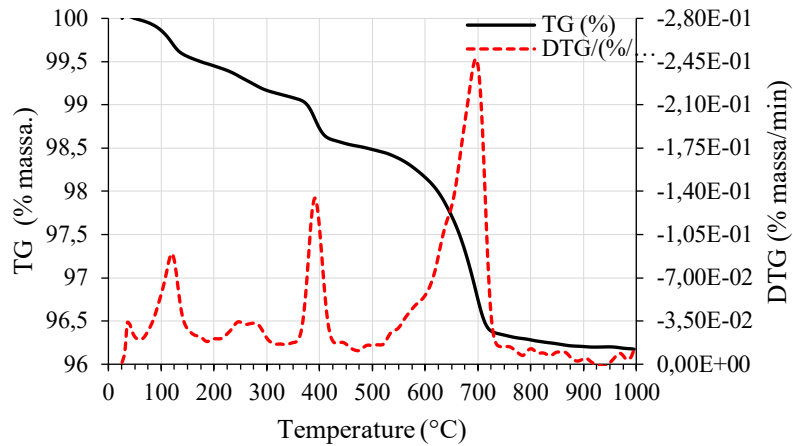
Figura 1. Termogravimetria (TG) e Curva Diferencial de 1ª ordem (DTG) do cimento anidro.

O resultado de TG do cimento mostra uma mudança de massa em torno de 2,2% (faixa de temperatura 540-900 ° C) correspondendo a uma quantidade de CaCO₃ próxima de 5%. Este resultado significa que o ligante é igual a 95% em peso do cimento anidro. Já o resultado de TG dos filers indicam que ambos podem ser considerados CaCO₃ puro; 98,72% para PF1 e 94,03% para PC5, respectivamente.

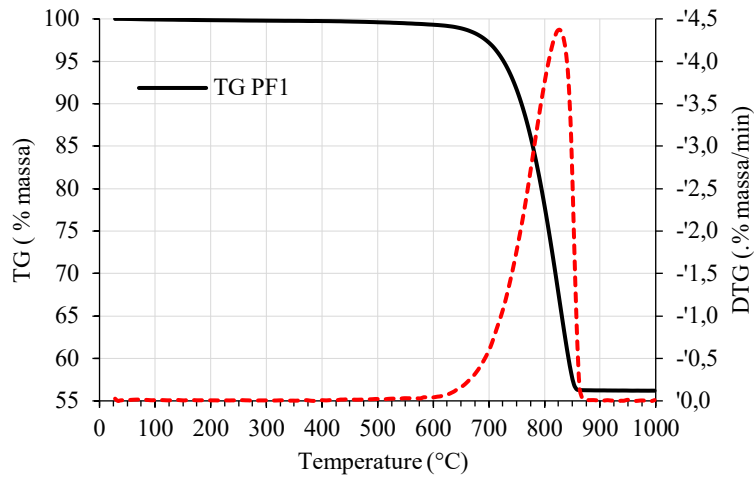
Figura 2. Termogravimetria (TG) e Curva Diferencial de 1ª ordem (DTG) do filer calcário PF1.

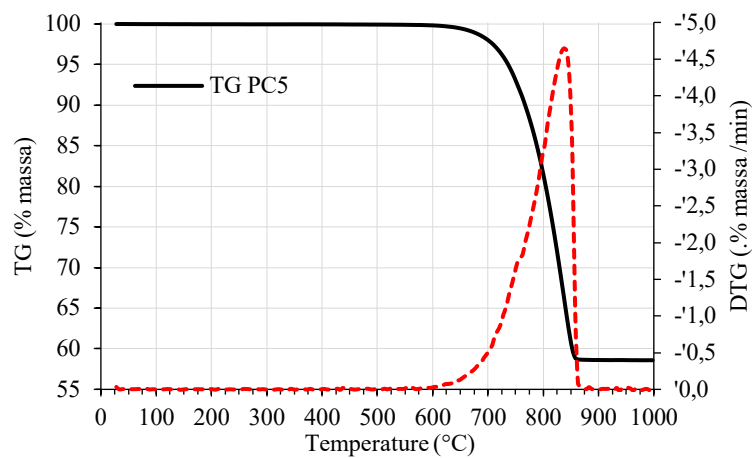
Figura 3. Termogravimetria (TG) e Curva Diferencial de 1ª ordem (DTG) do filer calcário PC5.

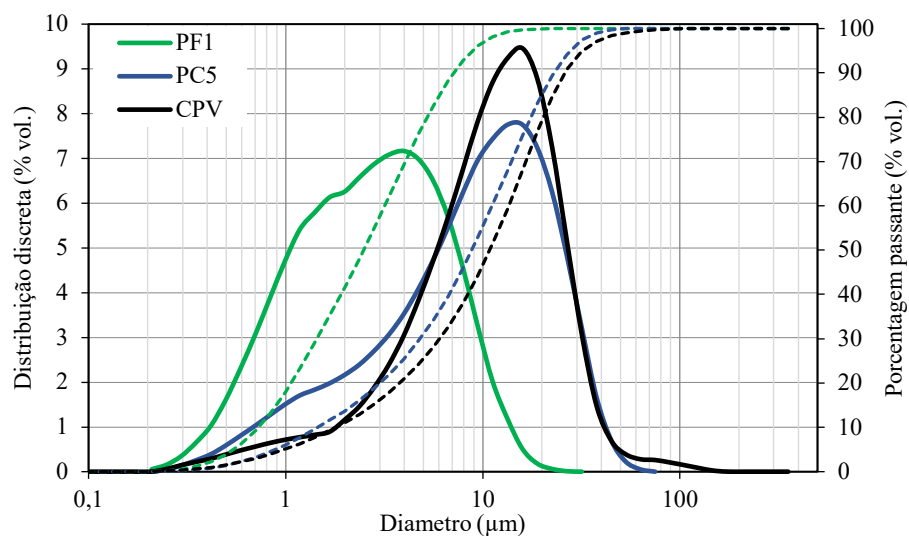
Figura 4. Distribuição granulométrica do cimento e dos filers; as linhas tracejadas indicam a porcentagem passante na peneira.

Pode-se perceber que foi utilizado um filer com curva granulométrica semelhante à do cimento, e um outro filer com partículas mais finas, e conseqüentemente, maior área superficial. Dessa forma, o cimento será parcialmente substituído por um filer com partículas de tamanho semelhante ao seu, e um outro filer mais fino que irá promover o empacotamento desses finos, reduzindo o teor de vazios.

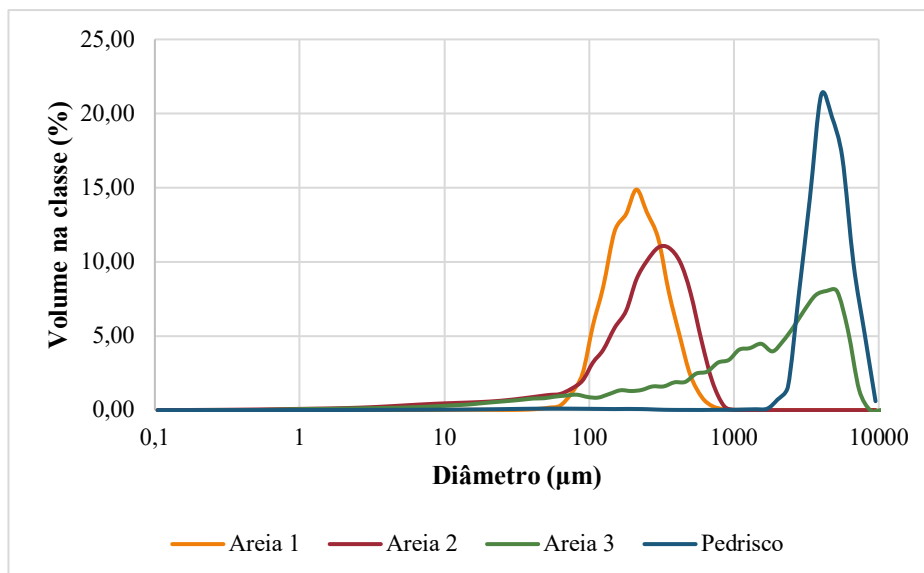
Figura 5. Curvas Granulométricas dos agregados

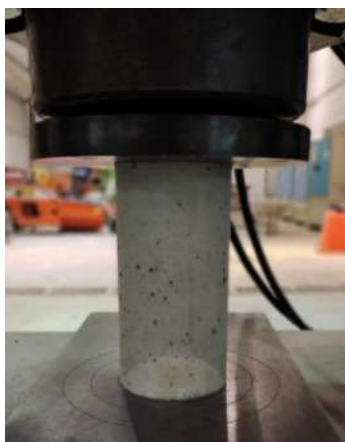
Figura 6. Execução do ensaio de resistência à compressão

O ensaio de resistência à compressão seguiu as recomendações da NBR 5739 (NBR, 2007). Os ensaios foram realizados na idade de 28 dias, A Figura 6 ilustra a execução do ensaio.

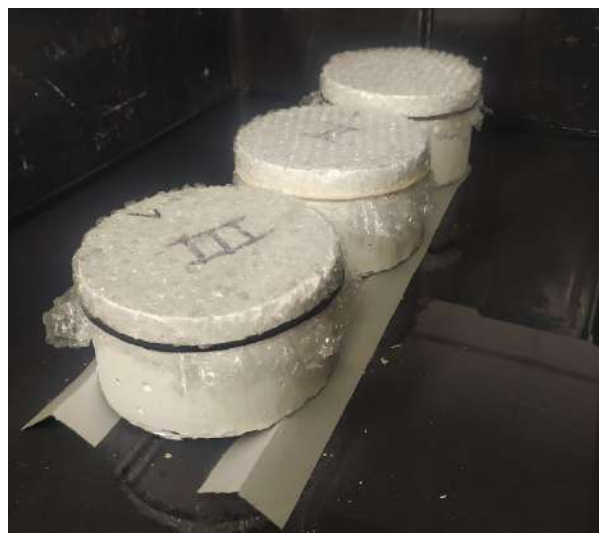
Figura 7. Condição das amostras no ensaio de absorção por capilaridade.

No ensaio de absorção de água por capilaridade, os corpos de prova foram secos em estufa a $(105\pm 5)^{\circ}\text{C}$ por um período de 72 h. Em seguida, as amostras foram resfriadas até a temperatura ambiente, depois as superfícies laterais dessas amostras foram seladas e a superfície superior foi vedada com material plástico. Depois foram colocados sobre suportes, em um recipiente com nível da água até altura de 3 mm do fundo do corpo de prova (Figura 7). Os corpos de prova foram então retirados da água e enxugados com pano úmido para determinação da sua massa nos tempos de determinados pela norma.

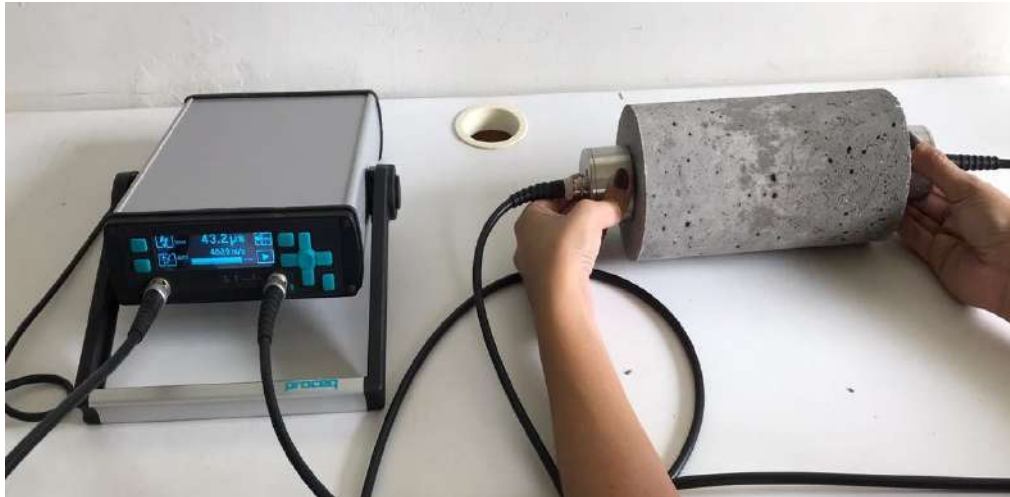
Figura 8. Execução do ensaio de ultrassom

O ensaio de ultrassom foi realizado segundo o procedimento do método de ensaio da ASTM C 597-16. A partir dos resultados desse ensaio, determinou-se o módulo de elasticidade dinâmico do concreto aos 28 dias. Para a sua realização, foi utilizado o equipamento Pundit Lab. O arranjo de transmissão foi de forma direta, pois desta maneira as ondas são recebidas com mais intensidade. Portanto, os transdutores foram colocados em faces opostas, conforme ilustra a Figura 8.

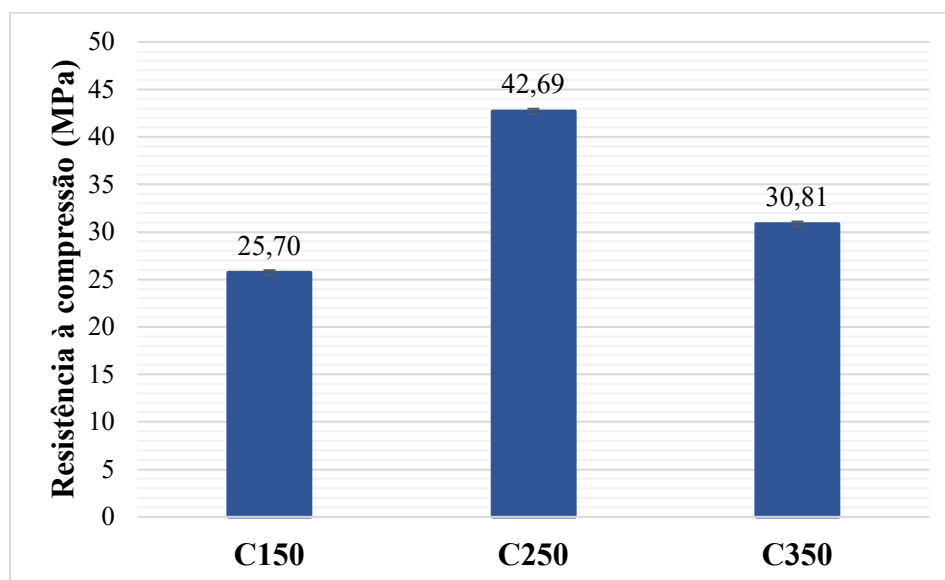
Figura 9. Resistência à compressão aos 28 dias

A Figura 9 ilustra os valores de resistência à compressão aos 28 dias dos concretos estudados. Observa-se que o concreto com consumo de cimento de 250 kg/m³ obteve o maior valor de resistência, sendo 38% superior à alcançada pelo C350. Esse por sua vez, apresentou resistência superior ao C150 em 20%.

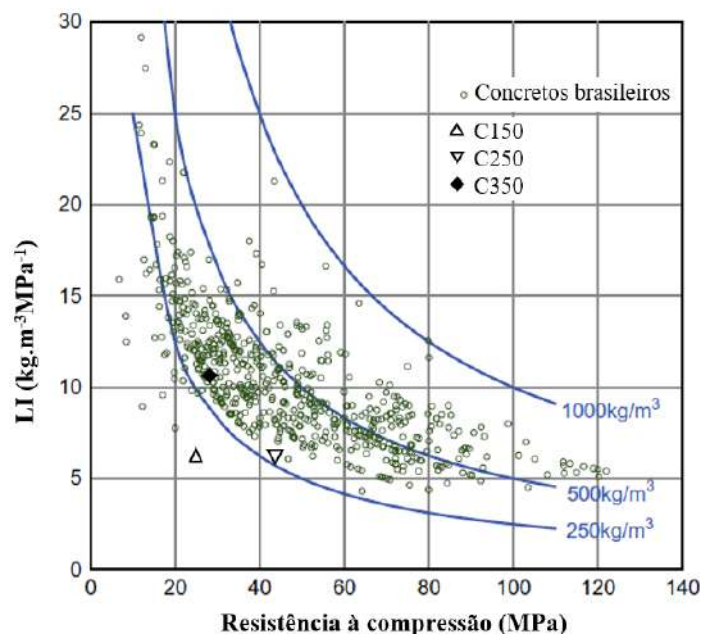
Figura 10. Intensidade Ligante *versus* Resistência à compressão aos 28 dias. Adaptado de Damineli *et al.*, 2010.

Os valores do IL dos concretos com baixo consumo de ligante ficaram semelhantes e próximo ao mínimo encontrado na literatura, que são ligeiramente inferiores a 5 kg.m⁻³.MPa⁻¹. Já o concreto de referência apresenta valor dentro do intervalo mais comum, conforme pode ser visualizado na Figura 10. É possível perceber que, pelos dados da literatura, os menores valores de IL são para concretos de maiores resistências. Porém, conforme o resultado que obtivemos, fica evidenciado que é possível obter concretos mais eficientes em classes de resistências mais baixas.

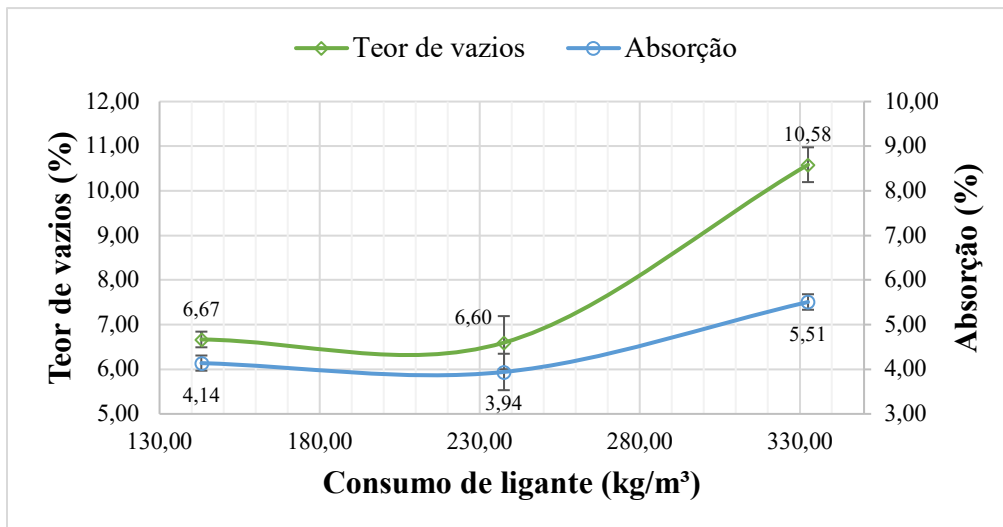
Figura 11. Teor de vazios e absorção dos concretos com diferente consumo de ligante.

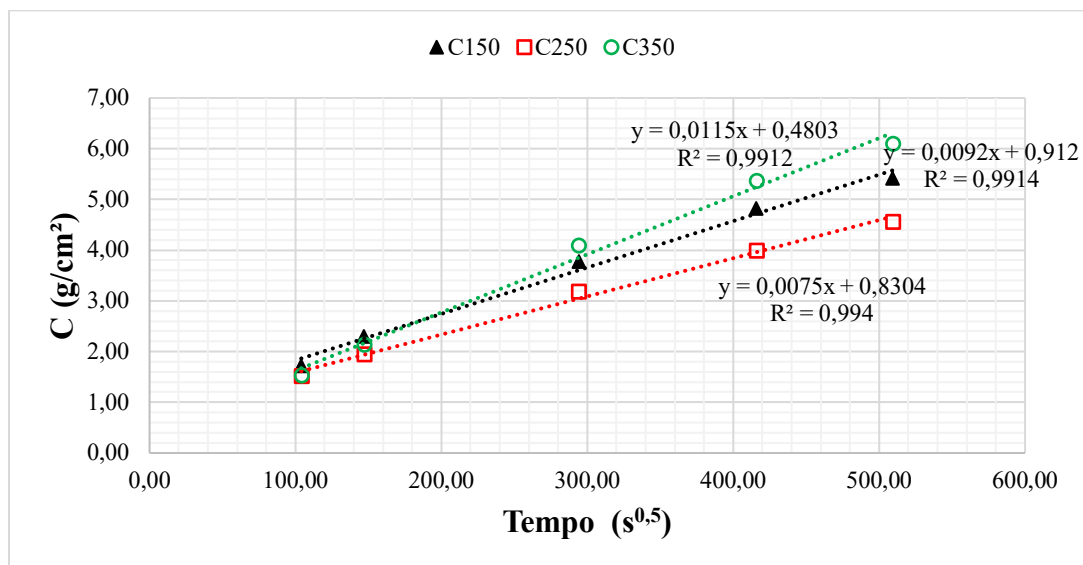
Figura 12. Absorção por capilaridade

Plotando-se um gráfico com os valores da absorção de água por capilaridade C (g/cm^2) em função da raiz quadrada do tempo, é possível verificar uma relação linear, ilustrando na Figura 12. A inclinação dessa curva pode ser tomada como o coeficiente de absorção capilar.

O coeficiente de absorção capilar do C150 e do C250 foi de $9,2 \times 10^{-3} \text{ g}/\text{cm}^2\text{s}^{0,5}$ e $7,5 \times 10^{-3} \text{ g}/\text{cm}^2\text{s}^{0,5}$, respectivamente. Já o de referência apresentou coeficiente mais elevado, no valor de $11,5 \times 10^{-3} \text{ g}/\text{cm}^2\text{s}^{0,5}$. O maior coeficiente de absorção capilar do C150 em relação ao C250 pode ser justificado pela sua estrutura porosa, que possivelmente apresenta poros de menores diâmetros, favorecendo uma absorção capilar mais rápida. Já o coeficiente de absorção do C350 aproximadamente 49% superior ao C250, corroborando os resultados apresentados no ensaio de absorção por imersão que demonstrou que o seu teor de vazios que é muito mais elevado que os demais. Além disso, possivelmente sua estrutura porosa apresenta uma maior interconexão dos poros.

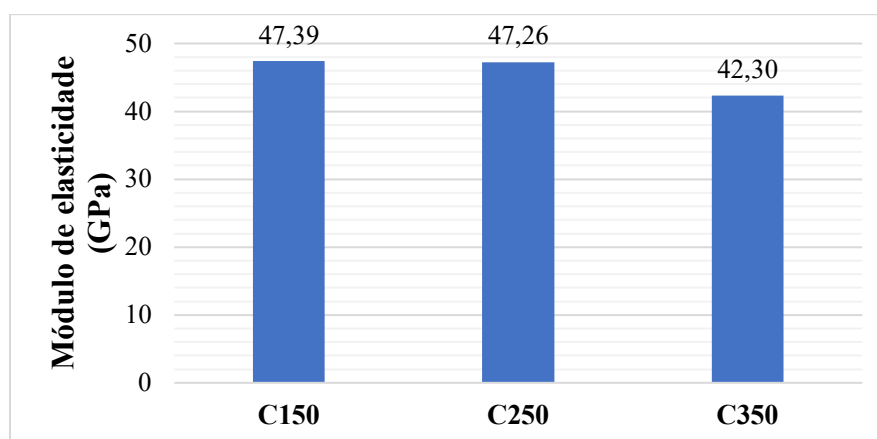
Figura 13. Módulo de elasticidade aos 28 dias.

O módulo de elasticidade dinâmico foi obtido, indiretamente, por meio do ensaio de Ultrassom e está ilustrado na Figura 13. Apesar do C350 apresentar resistência à compressão superior ao C150, o seu valor de módulo de elasticidade foi inferior. Isso se deve à maior densidade do C150 alcançada devido à otimização de sua pasta.
