CONPAT2021 BRASIL

XVI CONGRESO LATINOAMERICANO DE PATOLOGÍA DE LA CONSTRUCCIÓN y
XVIII DE CONTROL DE CALIDAD EN LA CONSTRUCCIÓN

19, 20 Y 21 DE OCTUBRE DEL 2021

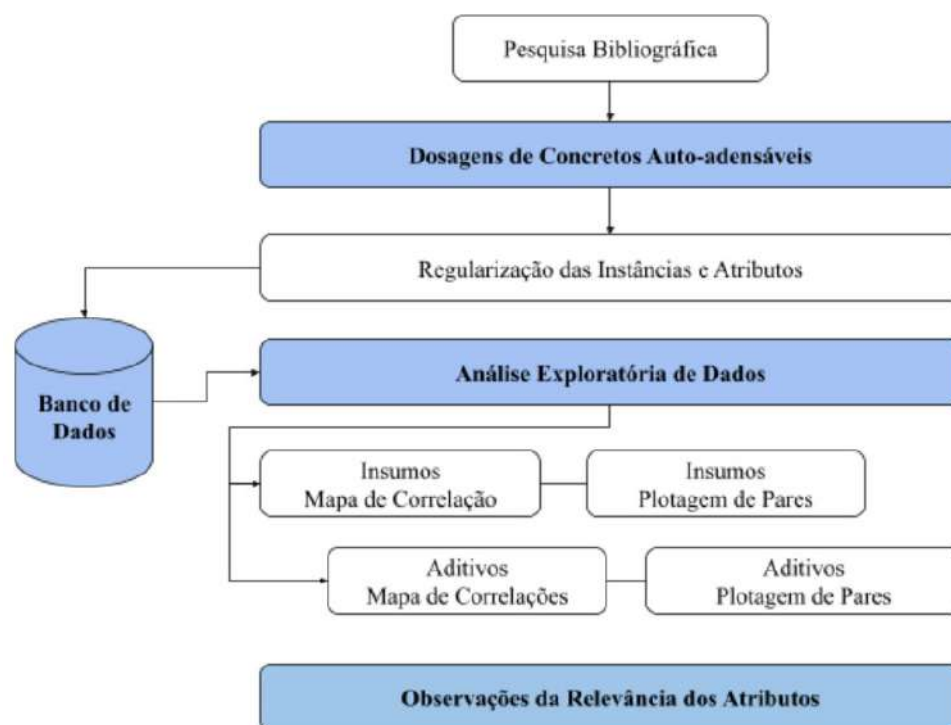
Figura 01. Fluxograma da Metodologia. Autor, 2021.

A metodologia é dividida de tal forma em que cada seção abordará um processo específico da metodologia geral apresentada na Figura 01.

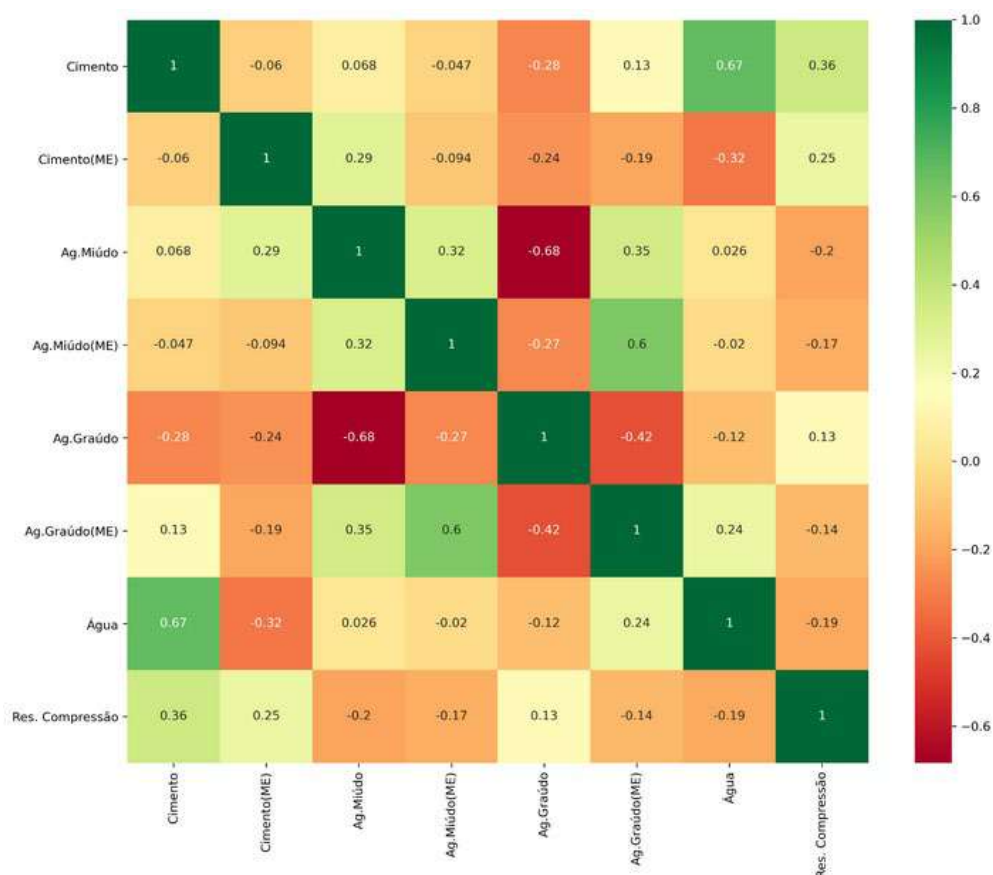
A Figura 02 apresenta o mapa de calor para atributos dos materiais básicos e resistência à compressão. O mesmo utiliza a correlação de Pearson, implementada na biblioteca *Seaborn* para Python. Os valores estão normalizados, variando entre -0,68 a 0,67, adimensional.

Figura 02. Heatmap de correlação entre atributos de materiais básicos e resistência. Autor, 2021.

Analisando as influências dos atributos na resistência à compressão, é possível observar a correlação positiva do consumo de cimento (0,36), seguido por sua respectiva massa específica (0,25), sendo também influenciada pelo consumo do agregado graúdo (0,13). A influência da massa específica do cimento Portland é um aspecto não tão abordado em processos de dosagem. Pelas correlações observadas é possível inferir que cimentos de maior massa específicos terão maior contribuição para a resistência. A respeito do consumo de agregado graúdo, a análise evidencia forte relação frente aos demais insumos, o que possui bom embasamento teórico, tendo em vista que ocupa um volume elevado dentro do compósito e possui elevada resistência à compressão.

Analisando as correlações entre os atributos é perceptível que a maior correlação positiva ocorre entre os consumos de água e cimento (0,67), o que pode ser explicado pelo aumento da demanda de água necessária à hidratação do cimento, onde ambos valores estão diretamente relacionados à resistência final. Em segundo é observado as maiores relações das massas específicas dos agregados miúdo e graúdos (0,60), explicado pelas relações de densidade. Em contrapartida, a maior correlação negativa ocorre em relação aos consumos desses últimos insumos em si (-0,68), explicado pela tendência de preenchimento dos volumes internos de ambos os materiais, e relação entre a massa específica e consumo do graúdo (-0,42).

A análise estatística exploratória inicial correlacionou os dados que possuem sentido físico nas propriedades observados no processo de dosagem (Figuras 02 e 03), como a influência do fator água-cimento na resistência, relação de consumo dos agregados, aumento na resistência por influência dos materiais pozolânicos, dentre outros.

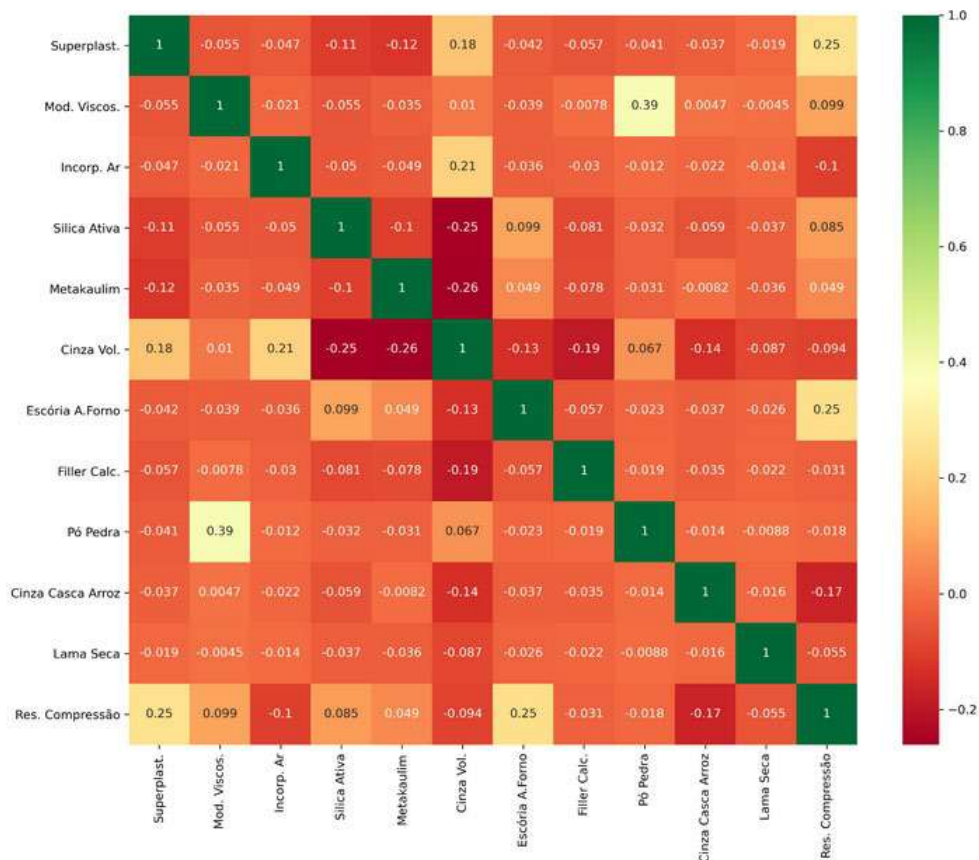
A Figura 03 apresenta o mapa de calor para atributos dos aditivos, adições e resistência à compressão. Os coeficientes estão normalizados, variando entre -0,25 a 0,39.

Figura 03. Heatmap de correlação entre atributos de aditivos, adições e resistência. Autor, 2021.

Analisando as influências na resistência à compressão, é possível observar a maior correlação positiva do consumo de superplastificante (0,25), juntamente ao consumo de escória de alto forno (0,25). O consumo de superplastificante permite reduzir o fator água-cimento contribuindo para a trabalhabilidade no estado fresco, influenciando diretamente a resistência. De forma similar, a escória de alto-forno possui propriedades pozolânicas, logo sua adição ao compósito deverá contribuir para o incremento da resistência. Os atributos do modificador de viscosidade, sílica ativa e metacaulim obtiveram correlações menores, porém com contribuições positivas, enquanto todos os demais foram negativos, em especial a cinza de casca de arroz com a contribuição mais negativa (-0,17).

Analisando as correlações entre os atributos é perceptível que a maior correlação positiva ocorre entre os consumos de pó de pedra e modificador de viscosidade (0,39), seguido pelo consumo de cinza volante e incorporador de ar (0,21) e superplastificante (0,18). Em geral, as relações acima evidenciam interferências direta entre consumos, onde o aumento do consumo das adições (pó de pedra e cinza volante) irão demandar o aumento do consumo desses aditivos em específico (modificador de viscosidade, incorporador de ar e superplastificante)

Em contrapartida, a maior correlação negativa ocorre em relação ao consumo da cinza em comparação à sílica ativa (-0,68), o que pode ser explicado pela similaridade de função que ambos possuem, de maneira que o aumento de consumo de uma parte deverá reduzir o outro consumo.

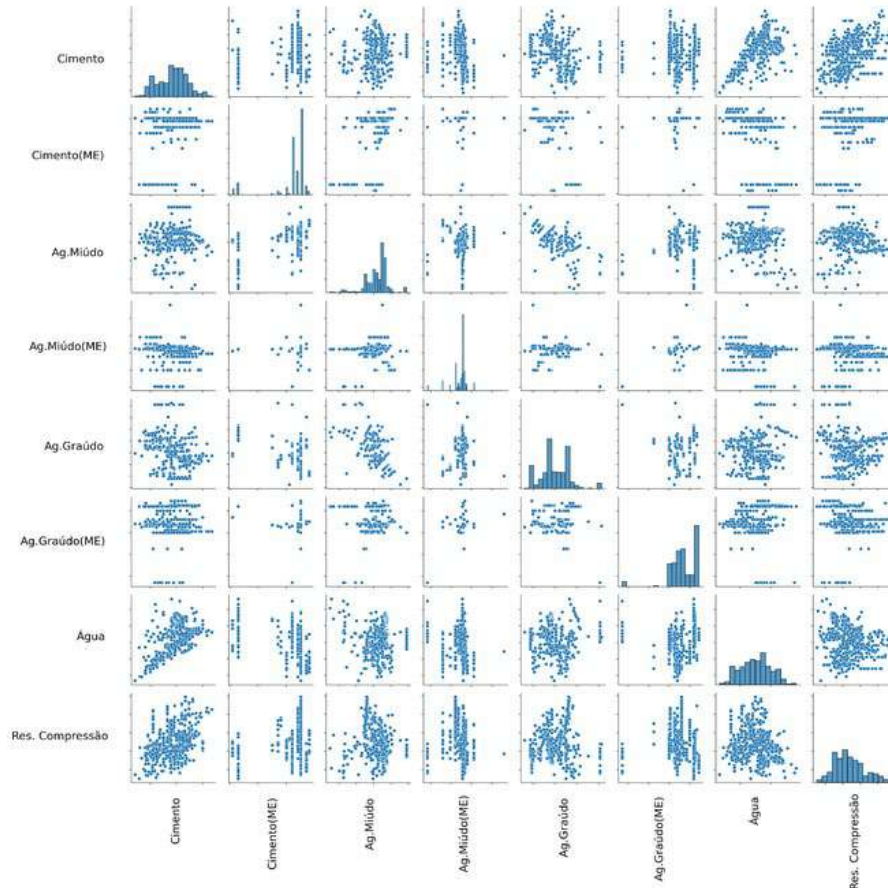
Figura 04. *Pairplot* de correlação entre materiais básicos e resistência. Autor, 2021.

A Figura 04 apresenta o *pairplot* com a correlação entre os materiais básicos e a resistência à compressão. Os gráficos apresentam as combinações dois a dois de cada atributo em acréscimo à variável de saída.

O comportamento observado dos dados é bastante heterogêneo. Na diagonal principal é apresentada as distribuições de dados dos atributos. Os pares consumo de cimento versus consumo de água e resistência compressão apresentaram distribuições próximas à uma tendência linear, indicando boa correlação. Analisando a distribuição dos dados de massa específica dos agregados é percebido que existe uma alta concentração entre diferentes dosagens, evidenciando uma similaridade dos processos de formação e obtenção desses materiais. O mesmo é observado na caracterização de massa específica dos cimentos utilizados.

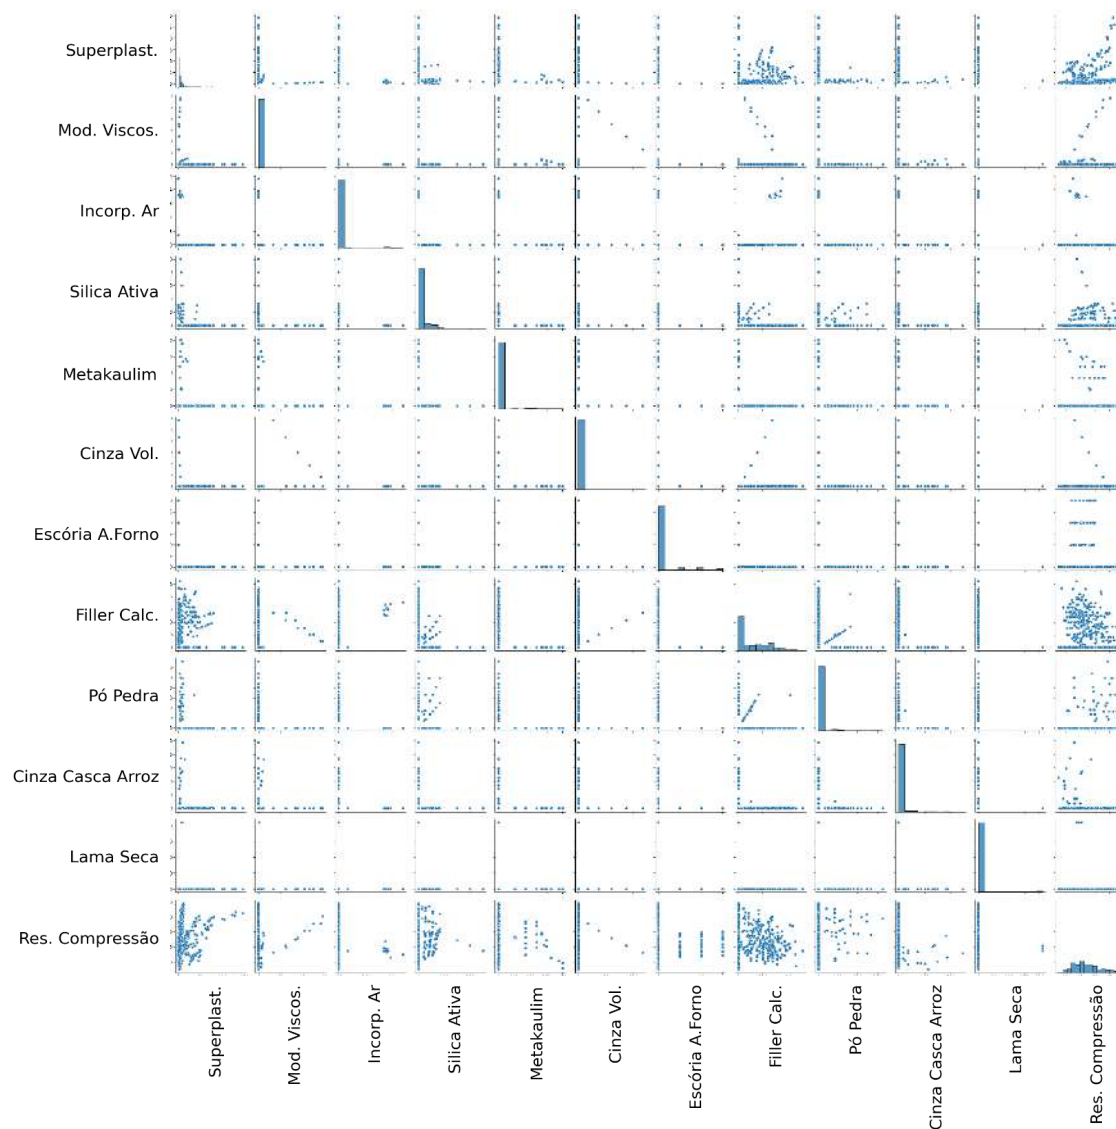
A Figura 05 evidencia o pairplot com a correlação entre os aditivos, adições e resistência à compressão. Os valores estão normalizados e mostram o comportamento dos dados dispostos no gráfico.

Figura 05. *Pairplot* de correlação entre atributos de aditivos, adições e resistência. Autor, 2021.

O segundo pairplot apresenta a heterogeneidade similar ao primeiro gráfico, com comportamentos mais singulares. Em linhas gerais é possível perceber que as dosagens do banco de dados analisado tendem a abordar apenas um parâmetro de aditivo ou adição por grupo de dosagem. Essa tendência é observada pela alta concentração de dados próximos aos eixos x e y. Os gráficos que obtiveram maiores dispersões ao longo dos eixos foram os relativos aos aditivos mais comumente utilizados, como superplastificantes, sílica ativa e filler calcário, o que indica a presença desses em conjunto à análise de outras adições na literatura e dataset analisados

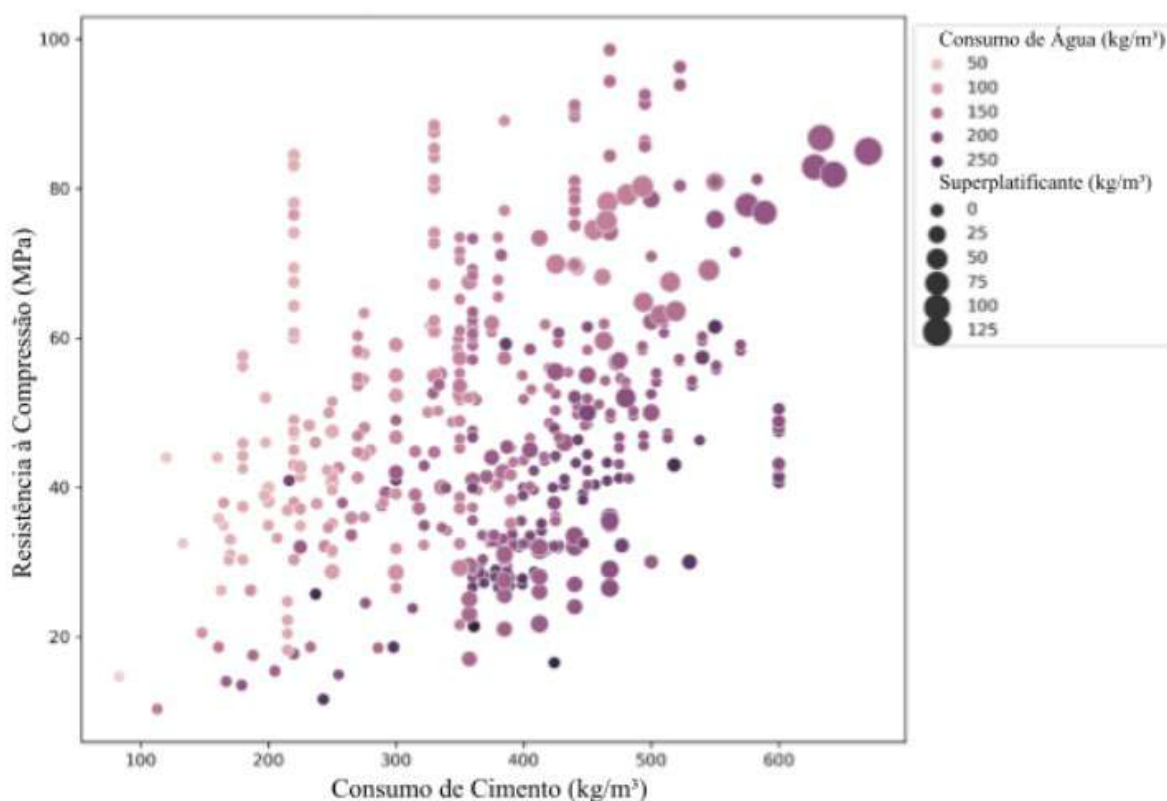
A Figura 06 indica uma correlação entre diferentes insumos do concreto auto adensável e a resistência à compressão.

Figura 06. Consumo de cimento, água, plastificante versus resistência à compressão. Autor, 2021.

Na Figura 06, percebe-se que à medida que ocorre o aumento do consumo de cimento, ocorre também uma tendência ao aumento da resistência à compressão, onde a maior densidade de dados de alta resistência (acima de 50 MPa) está localizada entre os intervalos de 400 kg/m³ e 500 kg/m³ de consumo desse primeiro.

Já quanto à utilização de superplastificante, observa-se uma tendência à maior utilização desse aditivo para maiores quantidades de consumo de cimento, como observado nos valores superiores a 600 kg/m³ e na faixa de 450 kg/m³ de consumo desse insumo.

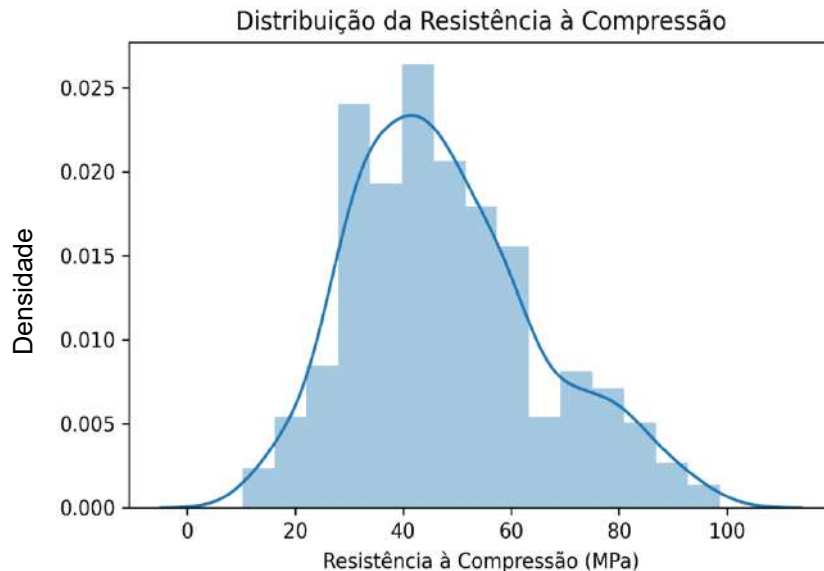
A resistência à compressão dos concretos dispostos no banco de dados tem sua curva de distribuição apresentada na Figura 07.

Figura 07. Curva de distribuição da resistência à compressão do banco de dados. Autor, 2021.

Portanto, percebe-se através da curva de distribuição, uma tendência à obtenção de concretos com a resistência média de 47,92, com desvio padrão de 17,51, variando de 10,30 à 98,60 MPa. O total de instâncias com resistência superior a 50 MPa possuem uma menor densidade de amostras distribuídas no banco de dados, sendo as maiores incidências nas faixas de 35 e 45 MPa.

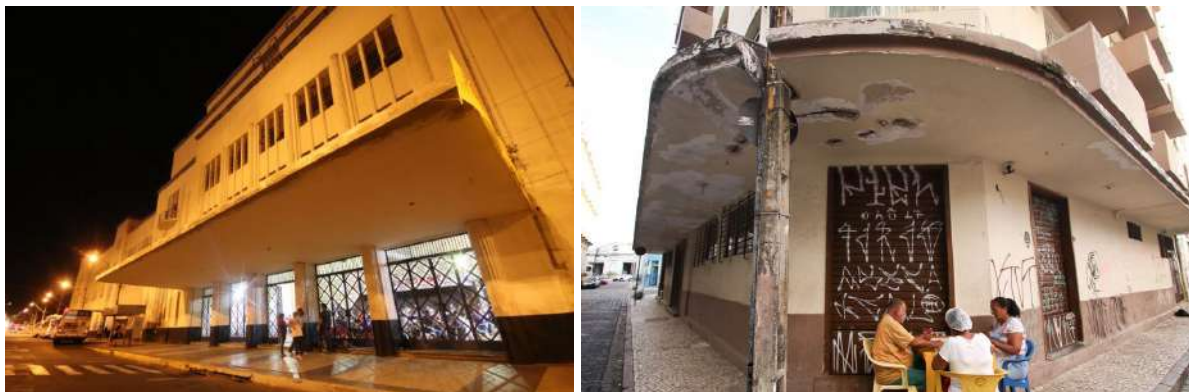
A marquise é um elemento arquitetônico característico nas construções modernistas no Brasil, sendo traduzida pelos projetistas como sinônimo de leveza e plasticidade, estando presente em diversas construções, possuindo dimensões variadas, podendo ser encontrada em edifícios, residências e estabelecimentos comerciais, conforme exemplificado na Figura 1.

Figura 1. (a) Marquise da estação ferroviária de Bauru; (b) Marquise de ponto comercial em Recife

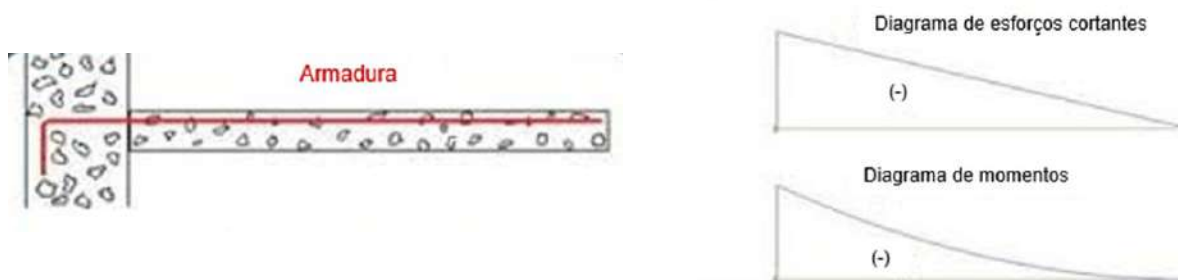
Ainda de acordo com Medeiros e Grochoski (2007), pelo fato da marquise ser uma estrutura em balanço, ela está sujeita a momentos negativos. Sendo assim, para resistir aos esforços atuantes, as armaduras principais devem estar posicionadas na face superior da laje, como ilustra a Figura 2, abaixo.

Figura 2. Esforços atuantes em uma estrutura em balanço

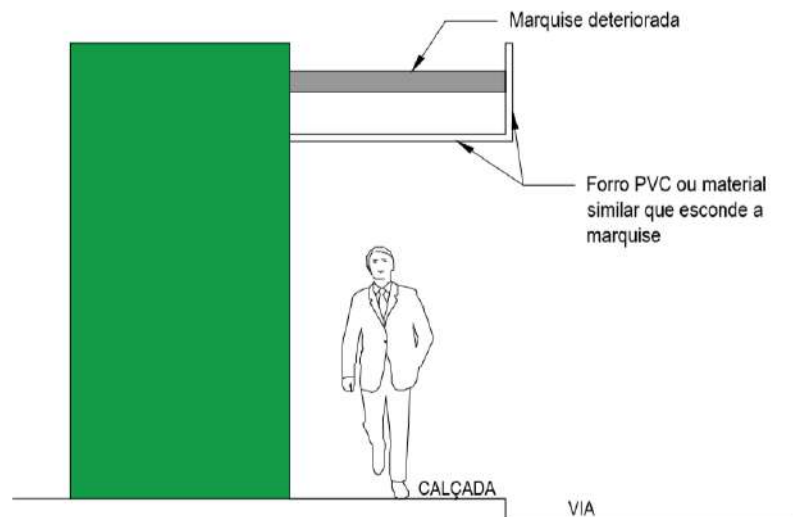
Do perímetro analisado, todas as marquises, nas quais foram possíveis realizar uma análise visual, apresentaram algum tipo de manifestação patológica. Algumas delas não eram expostas diretamente, estando escondidas através de forros tipo PVC e letreiros dos pontos comerciais, conforme ilustrado na Figura 4. Isso acaba servindo como “maquiagens” para as construções, escondendo de fato os perigos relacionados as manifestações patológicas, em especial, àquelas que podem vir a causar o colapso da estrutura, colocando em risco a vida dos indivíduos que circulam embaixo desse elemento construtivo.

Figura 4. Marquises escondidas através de forros e letreiros

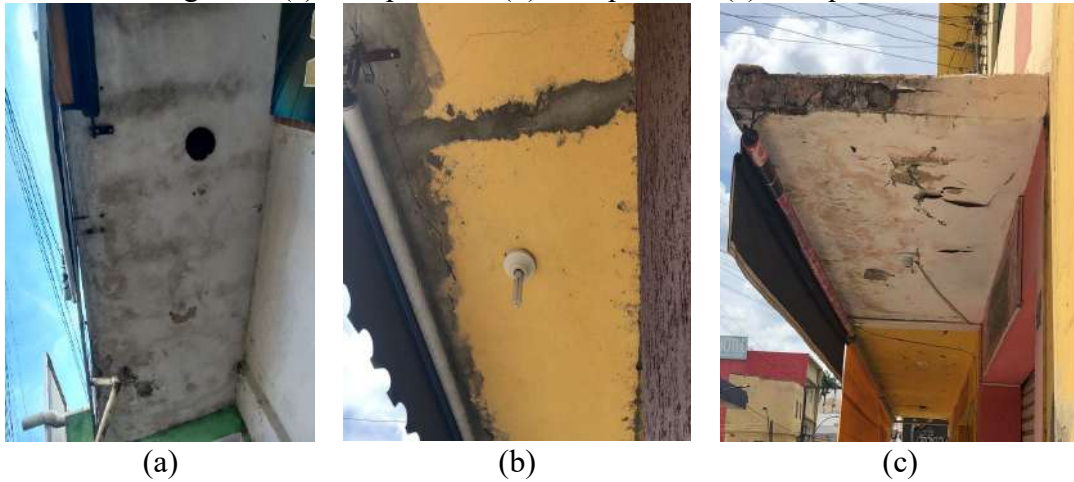
Figura 5. (a) Marquise 01, (b) Marquise 02, (c) Marquise 03

Diante das imagens acima, verificou-se que muitas das patologias se repetem, e desse modo, organizou-se os problemas apresentados e as possíveis causas no Quadro 1, abaixo, onde é possível perceber que a maioria das marquises apresentam mais de um problema.

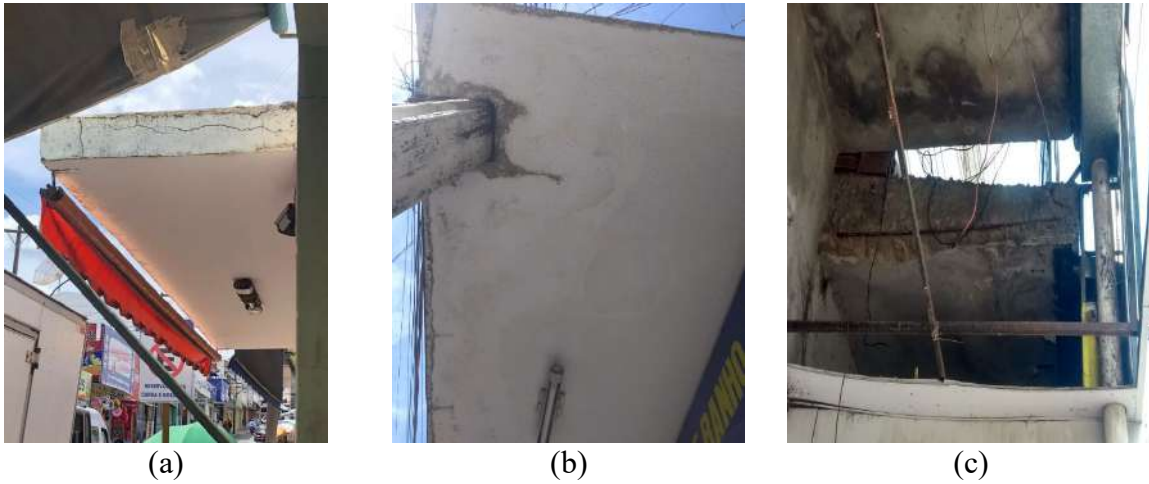
Figura 6. (a) Marquise 04, (b) Marquise 05, (c) Marquise 06

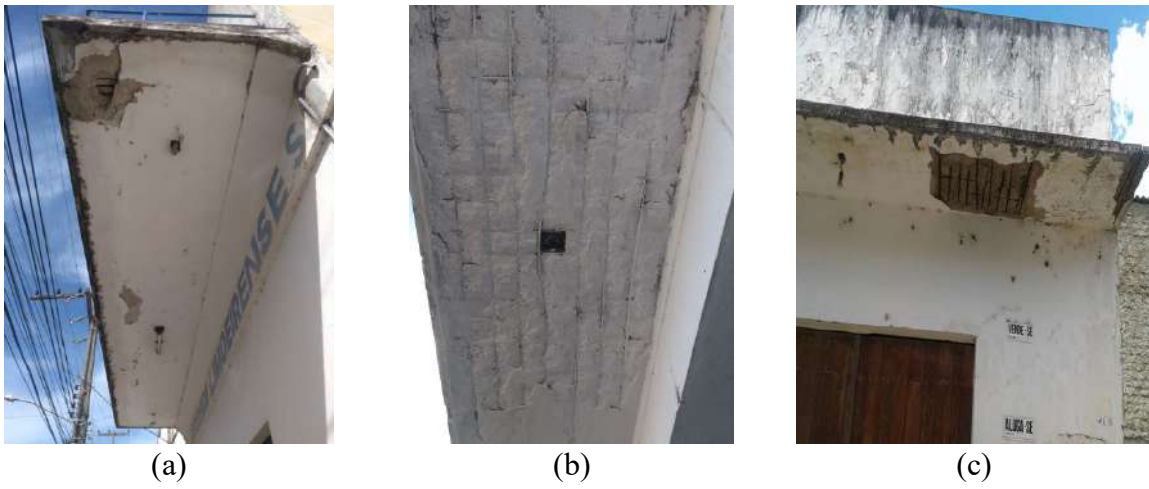
Figura 7. (a) Marquise 07, (b) Marquise 08, (c) Marquise 09

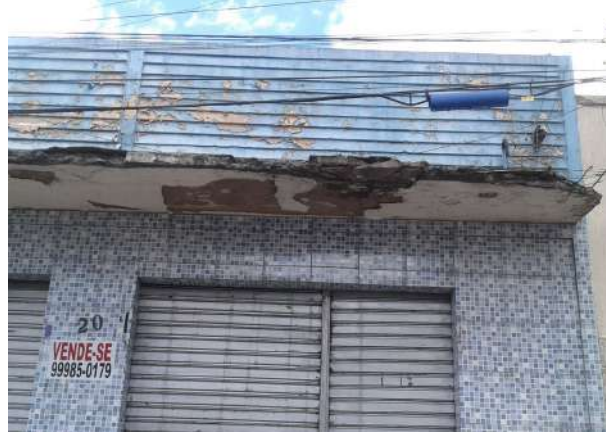
Figura 8. Marquise 10

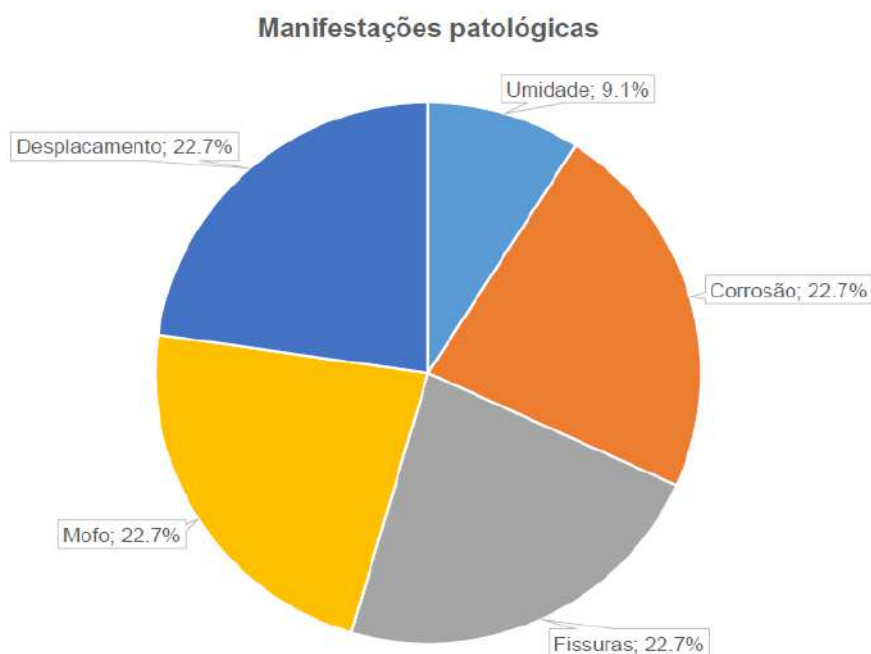
A falta de manutenção e erros na execução são algumas das conclusões para os problemas encontrados. As principais patologias detectadas foram: umidade, corrosão, fissuras, mofo e deslocamento tanto do concreto como da pintura. A fim de visualizar melhor os dados, foi contabilizada a quantidade total de patologias identificadas e elaborado o Gráfico 1, referente a incidência de cada tipo de manifestação patológica, onde constata-se que a corrosão, fissuras e deslocamento do concreto possuem o maior percentual.

Gráfico 1. Incidência das manifestações patológicas em percentual.

As incidências das manifestações patológicas identificadas estão em concordância com o que foi reportado por outros autores. Felten (2013) realizou uma investigação nas ruas de Cascavel – PR, identificando que as manifestações mais recorrentes nas marquises foram Mofo/bolor (26%) e Fissuras (22%). Através de uma pesquisa realizada por Ribeiro (2014) no centro de Florianópolis – SC, constatou-se a predominância de Mofo/Bolor nas marquises da região. Outro estudo foi realizado nas ruas de Campina Grande – PB, na qual Rios (2019) constatou que as principais manifestações patológicas identificadas foram em decorrência de infiltração (17,60%) e Fissuras (13,75%). Por fim, através de um levantamento realizado nas ruas de Uberlândia – MG, Fim (2021) é reportada uma ocorrência de Bolor e Fissuras em 100% das marquises analisadas.

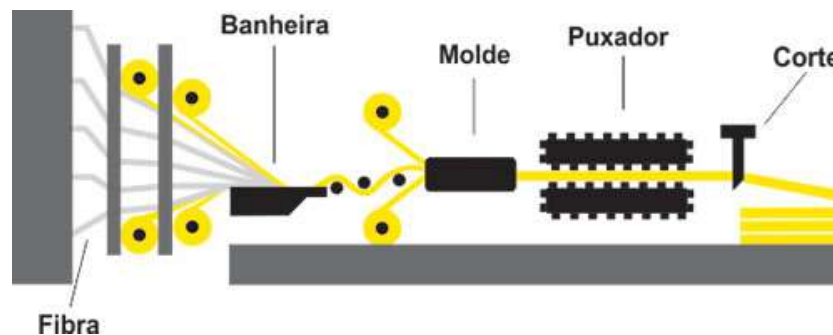
As barras de FRP são fabricadas por meio de um processo chamado pultrusão, o qual é realizado a uma velocidade de 0,9 m/min e que produz barras de seção transversal constante e comprimento limitado somente pelo transporte e o tamanho do galpão da fábrica. Este processo consiste no banho dos filamentos de fibra com resina, catalisador e aditivos. Durante este banho as fibras são impregnadas, o excesso de resina líquida é removido e, posteriormente, as fibras são estiradas para a formação do perfil desejado (COUTO, 2007). A Figura 1 apresenta um esquema do processo de fabricação das barras.

Figura 1. Processo de fabricação das barras de FRP.

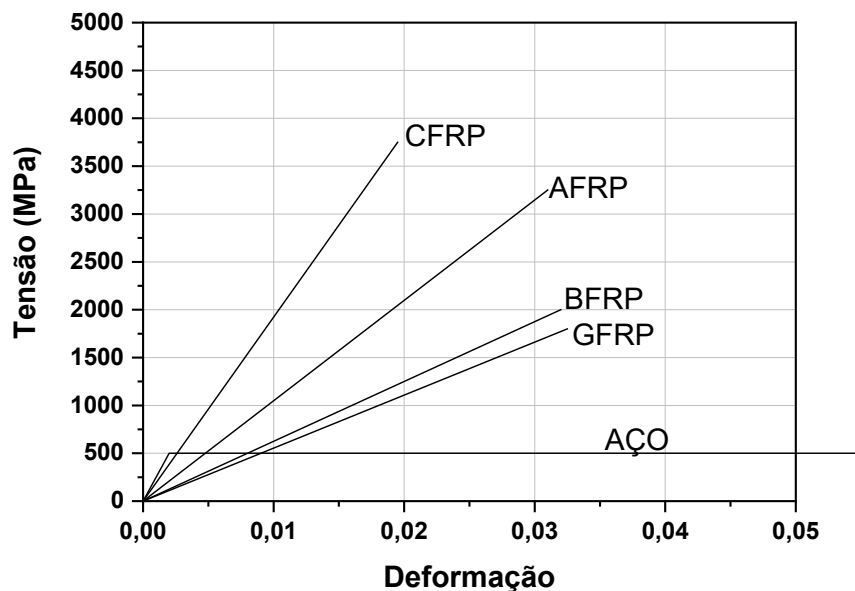
De acordo com o ACI 440.1R (2015), as barras de FRP atingem a resistência última sem apresentar patamar de escoamento, apresentam comportamento elástico linear e ruptura brusca, como ilustra a Figura 2. Segundo José (2013), as barras de FRP apresentam comportamento anisotrópico, o que significa dizer que a sua alta capacidade resistente é dada apenas na direção longitudinal. A resistência última depende da disposição e quantidade de fibras e do tipo de resina em cada barra. Segundo Pilakoutas *et al.* (2011), o FRP apresenta comportamento elástico linear até a ruptura do material e, em geral, pode desenvolver uma resistência à tração muito maior que o aço, embora seja menos rígido.

Figura 2. Diagrama tensão *versus* deformação do CFRP, AFRP, BFRP, GFRP e aço.
Fonte: Adaptado de *FIB BULLETIN 90*, 2010.

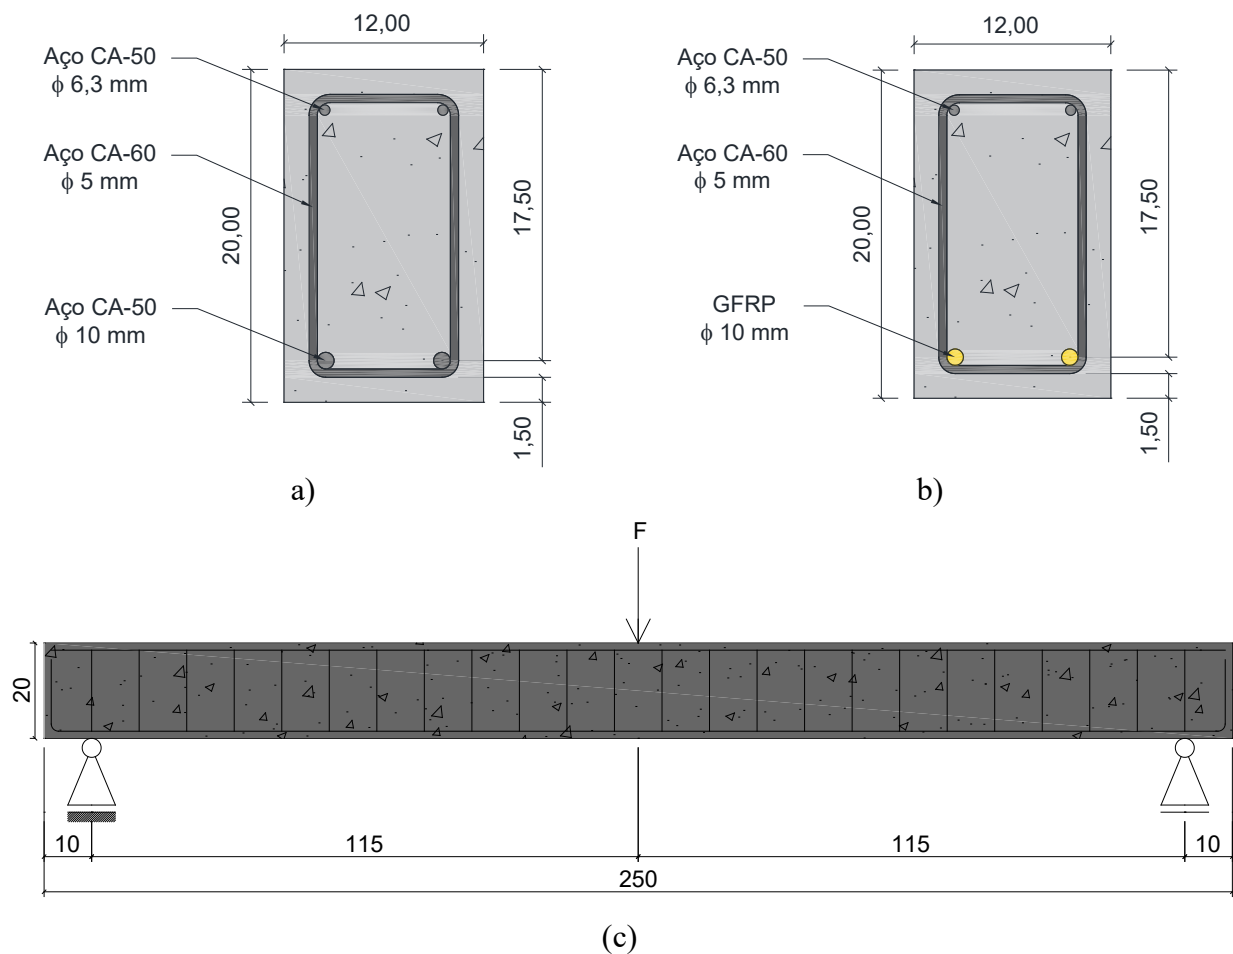
As vigas apresentam seção transversal de 12x20 cm, 250 cm de comprimento e 230 cm de vão livre entre apoios. A armadura das vigas é composta por duas barras de aço CA-50 com diâmetro de 10 mm ou duas barras de GFRP com diâmetro de 10 mm (taxa de armadura longitudinal de 0,75%). A fim de se evitar a ruptura por cisalhamento, foram utilizados, em todas as vigas, estribos de aço CA-60 com diâmetro de 5 mm espaçados a cada 10 cm. Foram utilizadas duas barras de aço CA-50 com diâmetro de 6,3 mm como porta estribos e cobrimento de concreto de 15 mm em todas as vigas. O concreto utilizado foi dosado em central e fornecido por meio de caminhão betoneira, apresentando resistência à compressão nominal de 30 MPa. Foi realizado ensaio de abatimento de tronco de cone no concreto utilizado, de acordo com as recomendações da ABNT NBR NM 67 (1998), de forma a se determinar a consistência do concreto. A Figura 3 apresenta as seções transversais das vigas de concreto armadas com barras de aço e de GFRP e o esquema estático de ensaio, enquanto a Figura 4 apresenta o posicionamento das armaduras na fôrma e a execução de ensaio de abatimento de tronco de cone.

As vigas foram submetidas a ensaio de flexão em três pontos 45 dias após a concretagem, obtendo-se os diagramas de tensão *versus* deformação das vigas, modos de ruptura e as deformações no concreto e na armadura longitudinal frente a aplicação de carregamento. Os ensaios de flexão em três pontos, os quais consistem na aplicação gradativa de carregamento a meio vão das vigas até que se atinja a ruptura, foram realizados utilizando-se uma máquina de ensaios universal da marca EMIC, modelo DL 600000, com capacidade de 200 tf, célula de carga com capacidade máxima de 600 kN, resolução de leitura de 0,1 kN e velocidade de 500 $\mu\text{m/s}$. Ao longo dos ensaios o deslocamento foi controlado por meio da utilização de transdutor interno à máquina de ensaios, a uma velocidade de 1 mm/min, e a força total aplicada foi medida por meio de célula de carga.

Figura 3. Seções transversais das vigas de concreto armadas com barras de aço (a) e GFRP (b) e esquema de ensaio de flexão em três pontos (c). Medidas em centímetros.

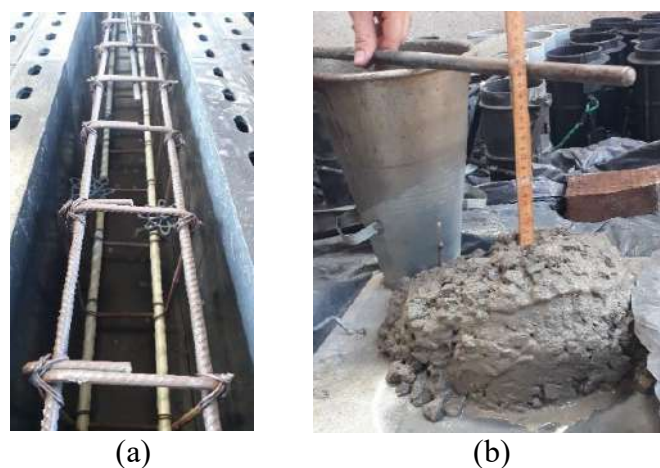
Figura 4. Posicionamento da armadura na fôrma (a) e ensaio de abatimento de tronco de cone no concreto fresco (b).

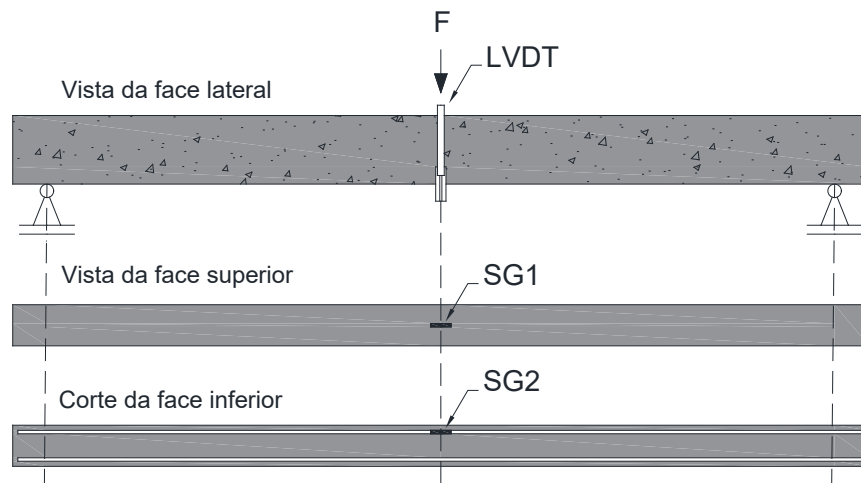
Para medir o deslocamento vertical das vigas foi utilizado um transdutor de deslocamento (LVDT) com campo de leitura de 100 mm ($\pm 0,01$ mm), fixado ao suporte externo da máquina de ensaios, posicionado a meio vão das vigas. Para medir as extensões na armadura longitudinal e no substrato de concreto foram utilizados extensômetros elétricos com resistência de 120 Ω , aderidos ao

concreto na face superior das vigas (SG1), a meio vão, e aderidos a uma das barras da armadura longitudinal positiva das vigas (SG2), também a meio vão. Os comprimentos da grade de leitura dos extensômetros fixados na armadura e no concreto foi de 10 mm e 50 mm, respectivamente. A Figura 5 apresenta o posicionamento do LVDT e extensômetros.

Figura 5. Posicionamento do LVDT e extensômetros.

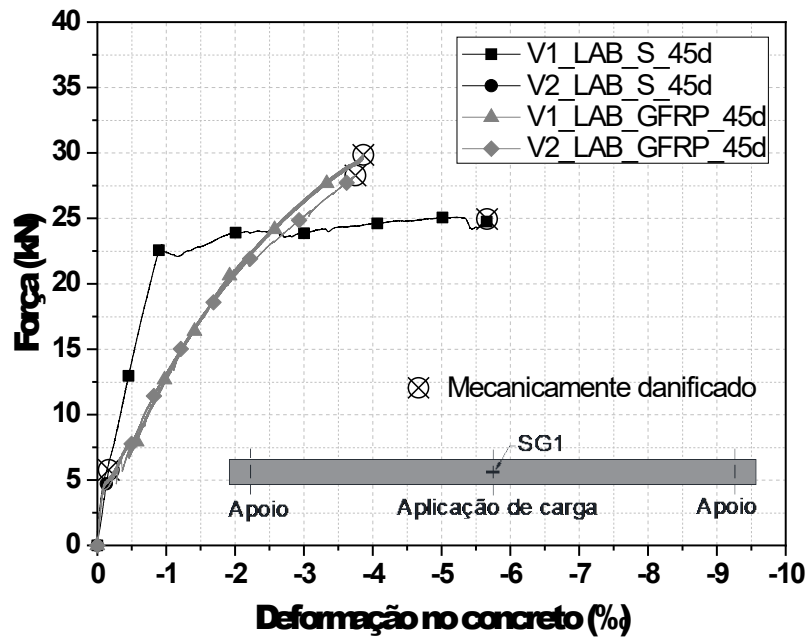
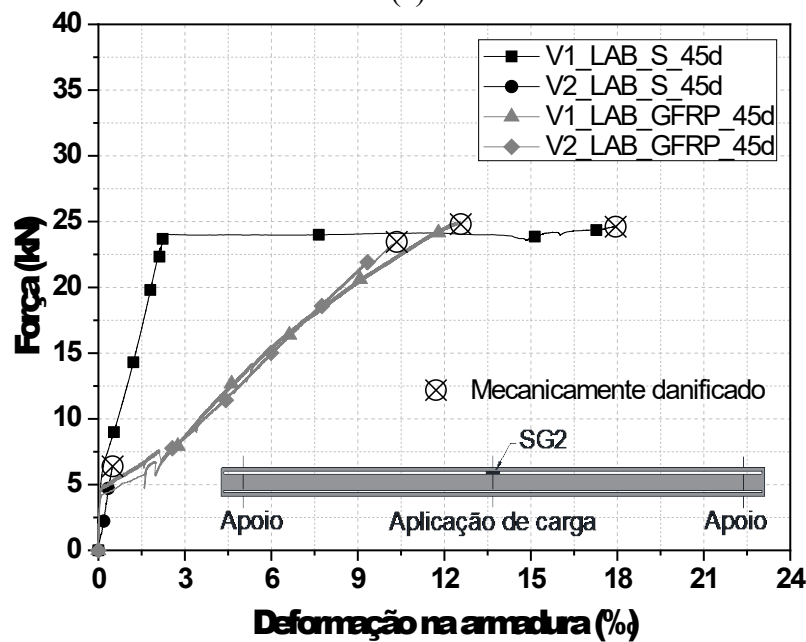
A Figura 6 apresenta o diagrama de força *versus* deformação no concreto e na armadura para as vigas armadas com barras de aço e barras de GFRP. Foi utilizada uma nomenclatura para a qual S representa a utilização de armadura de aço e GFRP representa a utilização de armadura de GFRP.

Figura 6. Diagramas de força *versus* deformação no concreto (a) e na armadura (b).

escoamento, seguido de um patamar no qual a deformação aumenta sem grandes incrementos de força, e a segunda apresenta comportamento elástico linear até a ruptura.

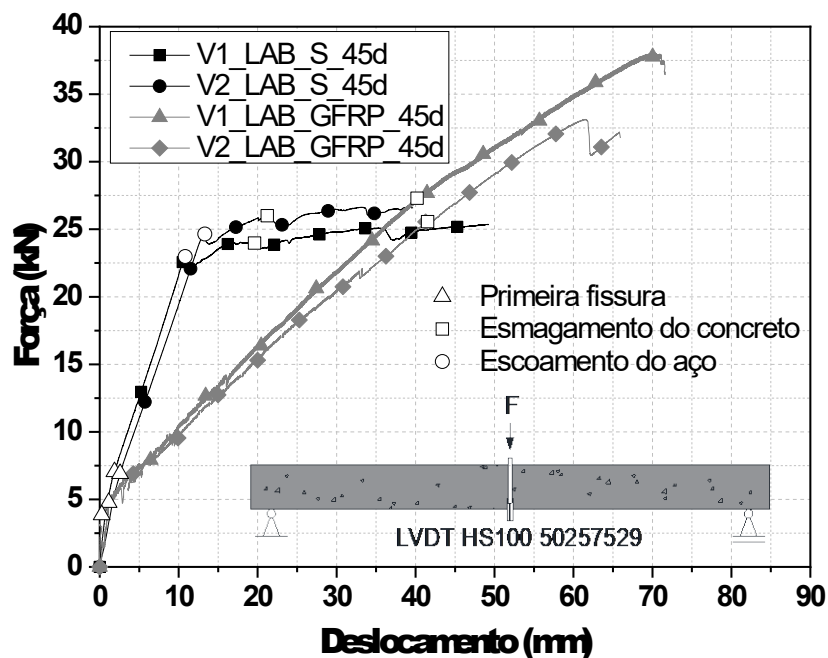
Por fim, apresenta-se, na Figura 7, o diagrama de força *versus* deslocamento vertical das vigas armadas com barras de aço e de GFRP.

Figura 7. Diagramas de força *versus* deslocamento vertical.

Para as vigas armadas com barras de aço foram observados três estágios bem definidos, sendo o primeiro representado pelo concreto não fissurado, em regime elástico, o segundo representado pelo concreto fissurado e a armadura de aço em regime elástico linear até o início do escoamento e o terceiro representado pelo escoamento da armadura. Com relação às vigas armadas com barras de GFRP, foram observados dois estágios, sendo o primeiro representado pelo concreto não fissurado, em regime elástico, e o segundo pela armadura em regime linear até a ruptura. Na Figura 7 é possível observar que as vigas armadas com barras de aço apresentaram capacidade resistente inferior a apresentada pelas vigas armadas com barras de GFRP, sendo por volta de 25 kN para as vigas armadas com barras de aço e por volta de 35 kN para as vigas armadas com barras de GFRP. Entretanto, as vigas armadas com barras de GFRP apresentaram deslocamento vertical a meio vão superior ao apresentado pelas vigas armadas com barras de aço, sendo entre 40 e 50 mm para as vigas armadas com barras de aço e entre 65 e 75 mm para as vigas armadas com barras de GFRP, o que já era esperado tendo em vista a diferença entre os módulos de elasticidade dos materiais. Nota-se que o modo de ruptura das vigas armadas com barras de aço foi o escoamento da armadura com posterior início de esmagamento do concreto, enquanto o modo de ruptura das vigas armadas com barras de GFRP foi o esmagamento do concreto, uma vez que foi observado o surgimento de fissuras de esmagamento na região de aplicação de força com posterior ruptura da armadura de GFRP, configurando uma ruptura do tipo frágil. Ainda se pode observar na Figura 7 que a força para a qual se iniciou a fissuração do concreto foi muito próxima para todas as vigas, entre 5 e 8 kN, todavia, após a fissuração, a rigidez das vigas armadas com barras de GFRP passou a ser 66% inferior.

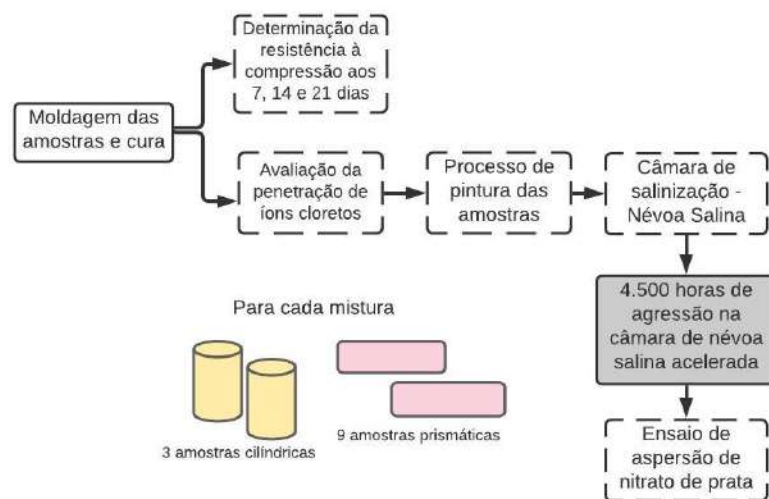
A medição do avanço da frente de íons cloretos, foi realizada através da aspersão de solução de nitrato de prata, posterior a retirada das amostras da câmara de névoa salina, que permaneceram por 4.500 horas. No total foram moldadas 18 amostras, 9 com concreto de traço TR1 e as demais com traço TR2. Desse total, 3 corpos de prova de cada traço ficaram sem revestimento para serem utilizadas como referência. Em cada traço, 3 corpos de prova foram revestidos com tinta epóxi e outros 3 com tinta acetinada. Na Figura 1 observa-se, através do fluxograma, as etapas que compreenderam a realização do programa experimental.

Figura 1 - Fluxograma das etapas do programa experimental.

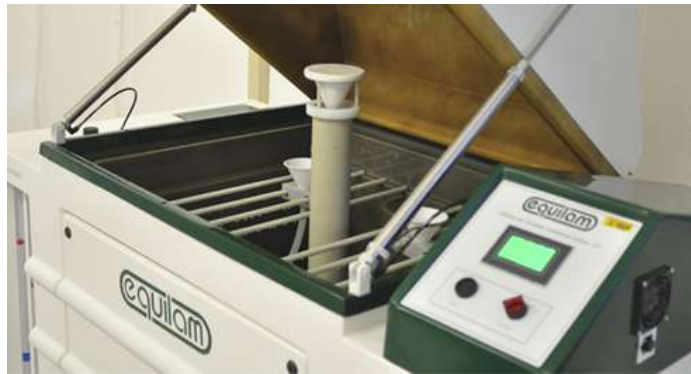
O ataque por íons cloreto ocorreu através de exposição das amostras em ambiente de ensaio preconizado na ASTM B117:2011. A câmara de ensaio empregou uma concentração de cloreto de sódio (NaCl) de 5%, com o ambiente saturado, temperatura interna de 35°C e Ph da solução salina entre 6,5 e 7,2. As amostras permaneceram na câmara por 4.500 horas. A Figura 2 apresenta a câmara utilizada para o ensaio.

Figura 2– Câmara de névoa salina. Fonte: Site ITT Fuse.

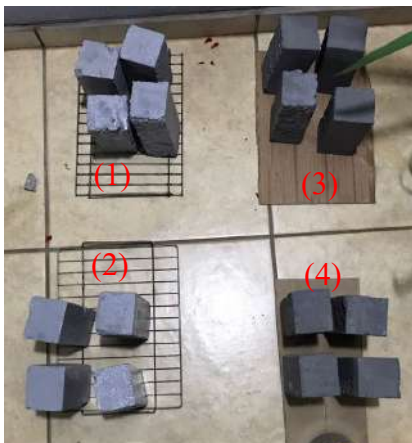
Figura 3 – Corpos de prova 1 e 2 após aplicação de tinta epóxi e 3 e 4 após a aplicação de tinta acetinada.

Após permanecerem na câmara salt spray os corpos de prova foram submetidos a aspersão com uma solução de nitrato de prata. Foram avaliados dois tipos de revestimento de superfície e dois traços de concreto.

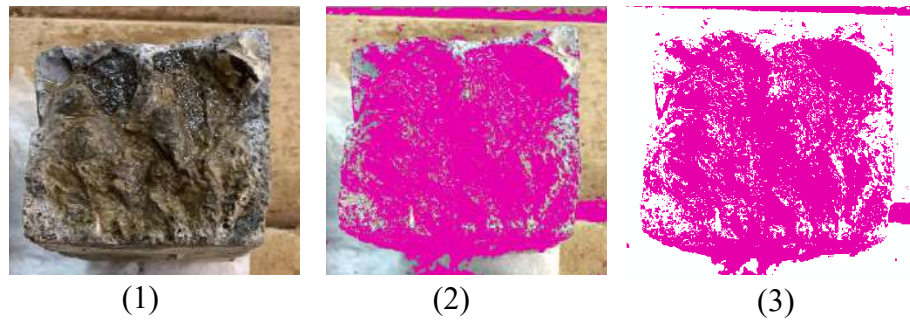
Por esse motivo, com o uso do software Arc Map 10.3, identificou-se diferentes pontos de coloração da imagem e permitindo realizar a identificação das áreas com maior penetração de cloretos, conforme observa-se na Figura 5.

Figura 5 - Fotografias 1 e 2 das amostras com identificação de tonalidade e imagem 3 gerada após identificação de tonalidade.

Após o tratamento das imagens, procedeu-se com a mensuração das frentes de penetração dos íons cloreto pelo uso do AutoCad™.

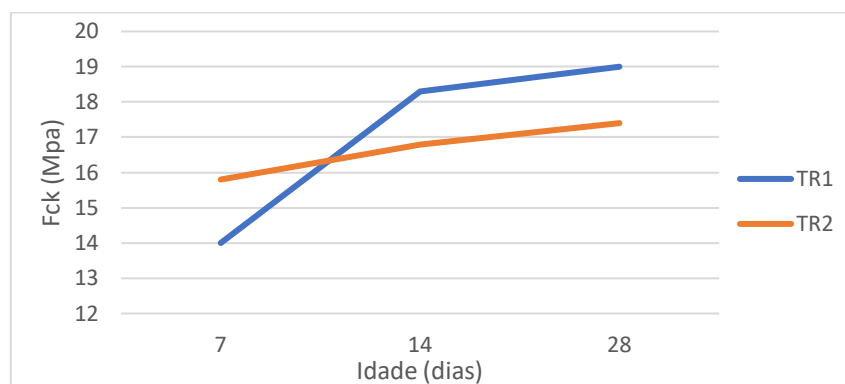
A Figura 6, apresenta os valores obtidos no ensaio de resistência a compressão.

Figura 6 – Valores obtidos de resistência à compressão.

Conforme apresentado na Figura 6, não houve um comportamento similar entre os dois traços. O traço 1 apresentou evolução de resistência à compressão com o valor final de somente 3,68% superior a verificação aos 14 dias, tendo apresentado o maior valor nas idades de 14 e 28 dias. O

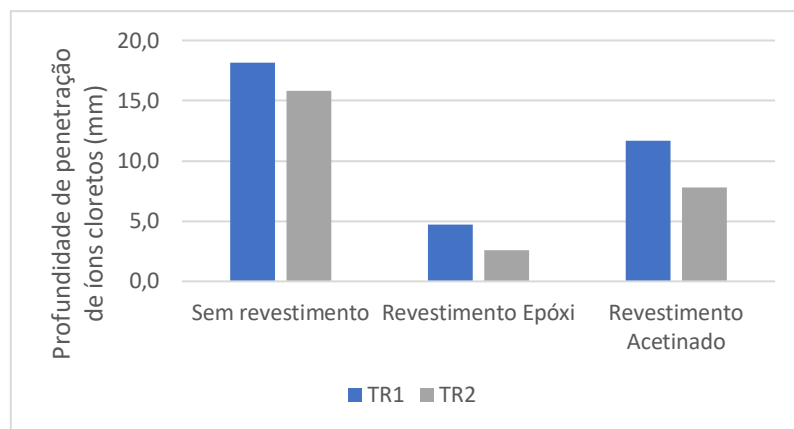
A Figura 7 ilustra o comportamento obtido frente a penetração de cloretos para o traço TR1 e TR2.

Figura 7 – Resultados dos valores máximos obtidos de frente de penetração dos íons cloretos no concreto de TR1 e TR2.

No gráfico da Figura 7, observa-se a influência do tipo de revestimento superficial utilizado, na penetração dos íons cloretos após 4.500 horas submetidos a câmara salt spray.

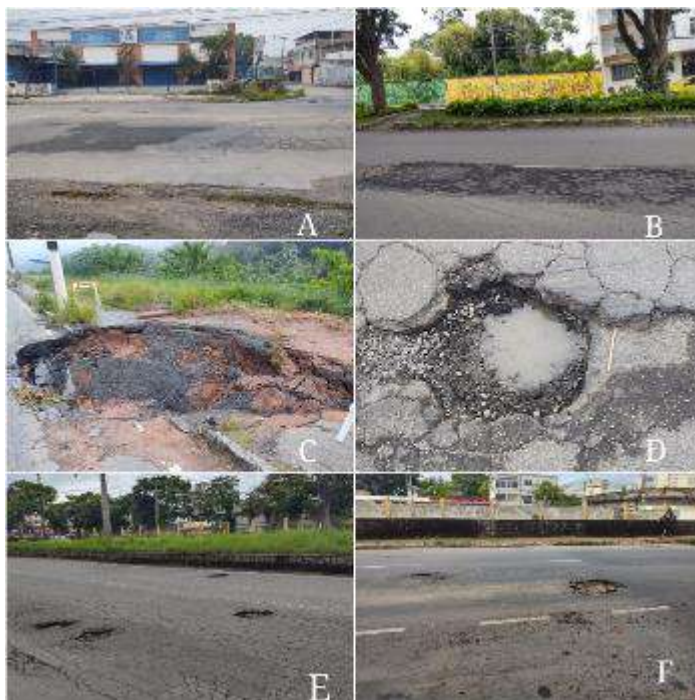
Figura	Região	Anomalias
A	Noroeste	Remendo, afundamento, desgaste, trincas
B	Centro	Remendo, trincas interligadas
C	Noroeste	Panela
D	Sul	Buraco, trincas
E	Norte	Trincas interligadas, buracos
F	Noroeste	Buracos, desgaste

Figura 3. Manifestações patológicas nas vias públicas em estudo.

Analisando o Quadro 2 verifica-se a elevada incidência de manifestações patológicas nos pavimentos destacando-se a alta ocorrência de buracos, trincas e remendos, conforme se verifica nas Figuras 3 a 5.

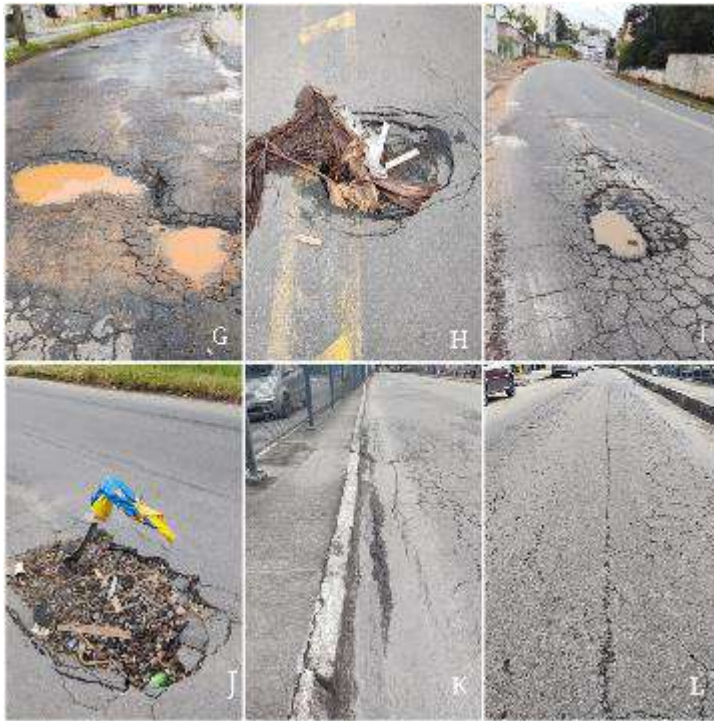
Figura	Região	Anomalias
G	Centro	Buracos, trincas interligadas
H	Centro	Panela
I	Nordeste	Buracos, trincas interligadas
J	Nordeste	Panela
K	Centro	Escorregamento
L	Sul	Trinca longitudinal

Figura 4. Manifestações patológicas nas vias públicas em estudo.
