CONPAT2021 BRASIL

XVI CONGRESO LATINOAMERICANO DE PATOLOGÍA DE LA CONSTRUCCIÓN y
XVIII DE CONTROL DE CALIDAD EN LA CONSTRUCCIÓN

19, 20 Y 21 DE OCTUBRE DEL 2021

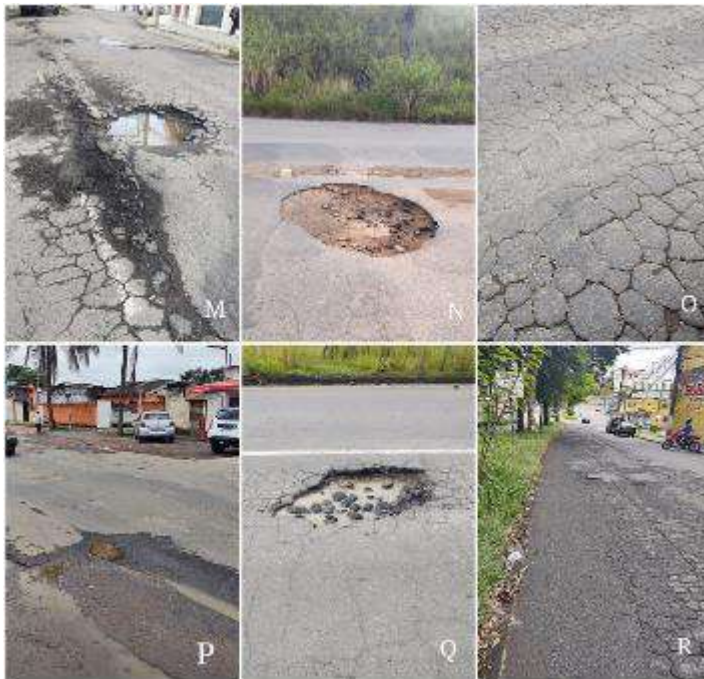
Figura	Região	Anomalias
M	Leste	Buraco, afundamento, ondulação, trincas
N	Sudeste	Panela, remendo, desgaste
O	Norte	Trincas interligadas
P	Nordeste	Panela
Q	Oeste	Buraco, trincas
R	Oeste	Corrugação, trincas, remendos

Figura 5. Manifestações patológicas nas vias públicas em estudo.

Analisando o Quadro 2 verifica-se a elevada incidência de manifestações patológicas nos pavimentos destacando-se a alta ocorrência de buracos, trincas e remendos, conforme se verifica nas Figuras 3 a 5.

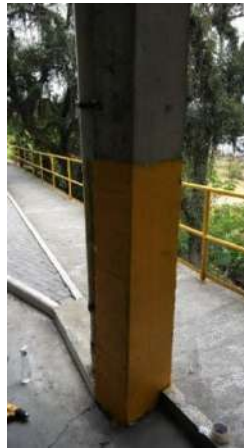
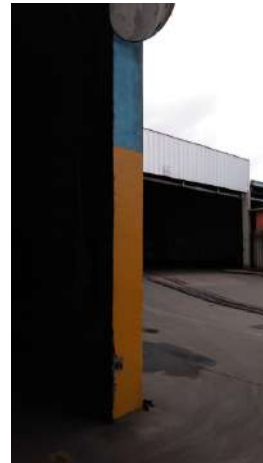
Nesta empresa, os materiais transportados são, em sua maioria, o polipropileno (PP), polietileno (PE) e borrachas sintéticas. Os elementos estruturais escolhidos têm idade de 8 anos (P1) e 13 anos (P2), figuras 1 e 2, respectivamente. A escolha se deu baseada na proximidade com fontes poluidoras, como a circulação de veículos e proximidade com estocagem de produtos químicos.

Figura 1. Pilar P1 (empresa A). Figura 2. Pilar P2 (empresa A).

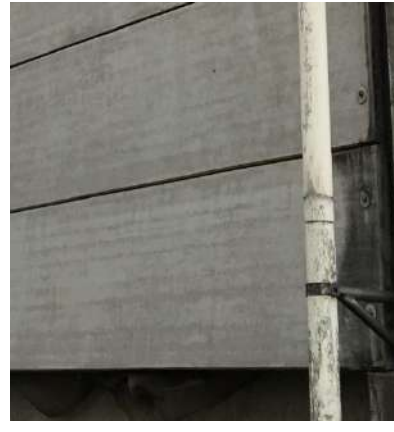
A empresa é do segmento de polímeros, atuando com processos de ingestão, transportam a matéria prima em peças automotivas para carros e caminhões como barricas, para-choques, tanques de combustível, dentre outros diversos itens. Os elementos estruturais escolhidos têm 27 anos, ambos (P3) e (PV1), as figuras 3 e 4 apresentam os elementos estruturais, um painel de vedação e um pilar escolhidos para coleta. O painel de vedação encontra-se exposto externamente e o pilar conta com proteção da cobertura.

Figura 3. Pilar P3 (empresa B). Figura 4. Painele PV1 (empresa B).

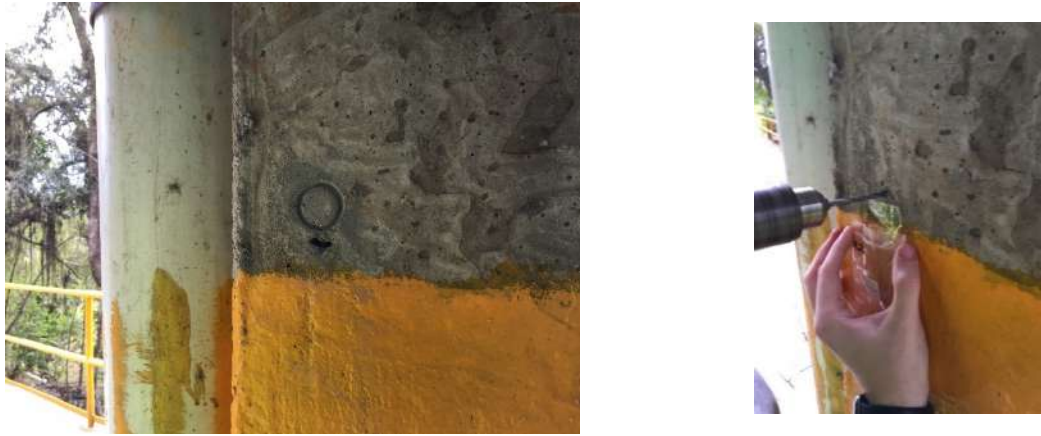
O processo se deu no uso de uma furadeira com broca de 6mm a 1,5m de altura, em relação ao chão. O furo teve a profundidade de até 4,5cm, atentando-se para não coincidir com a posição das armaduras. Em cada ponto, cuidou-se para que não houvesse variação maior que 1 centímetro da última coleta. Avançou-se na técnica até que houvesse a detecção de concreto são:

Figura 5. Furos da coleta

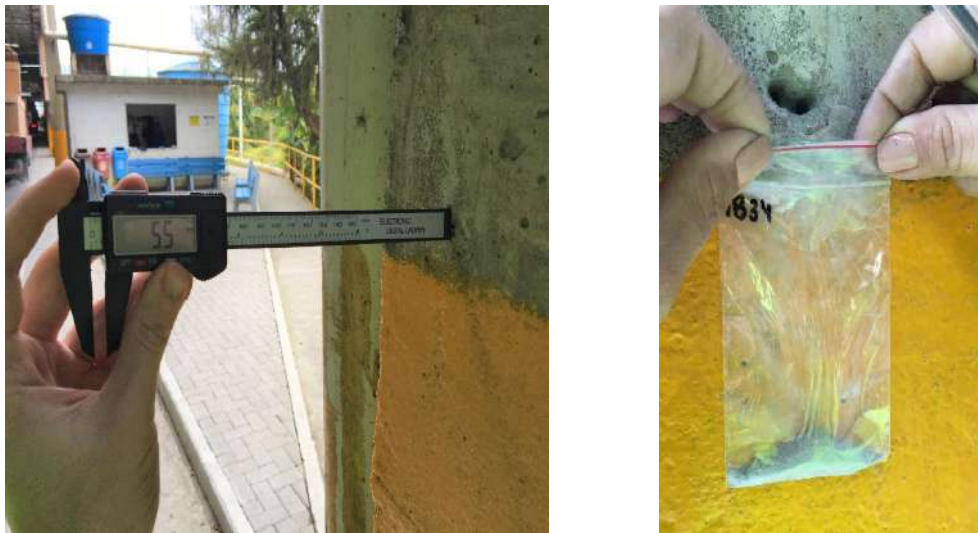
Figura 6. Verificação da profundidade da coleta e armazenamento do pó

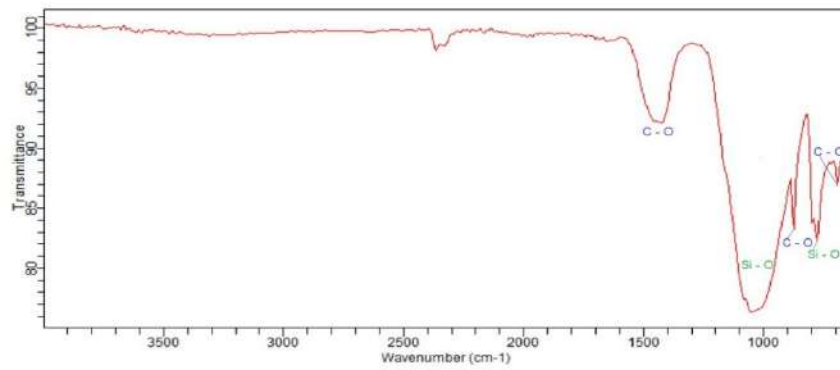
Figura 7. Espectro de infravermelho da amostra P1 (Agilent Technologies (2019)).

Os resultados obtidos nas amostras da empresa A, constam nas figuras 7 e 8. As figuras 9 e 10, correspondem aos resultados do ensaio, das amostras P1 e PV1, respectivamente.

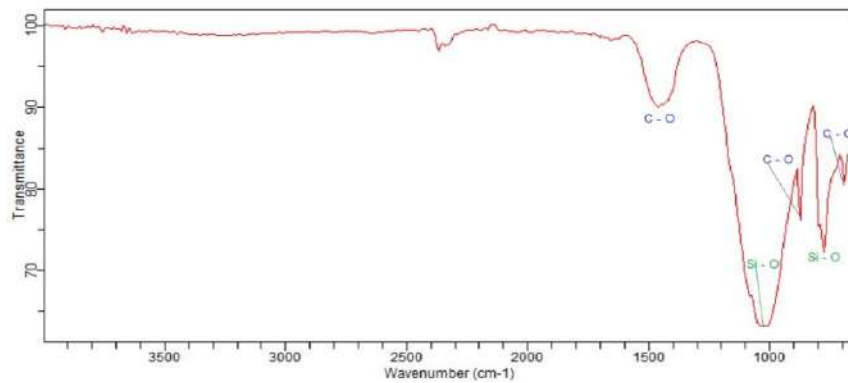
Figura 8. Espectro de infravermelho da amostra P2 (Agilent Technologies (2019)).

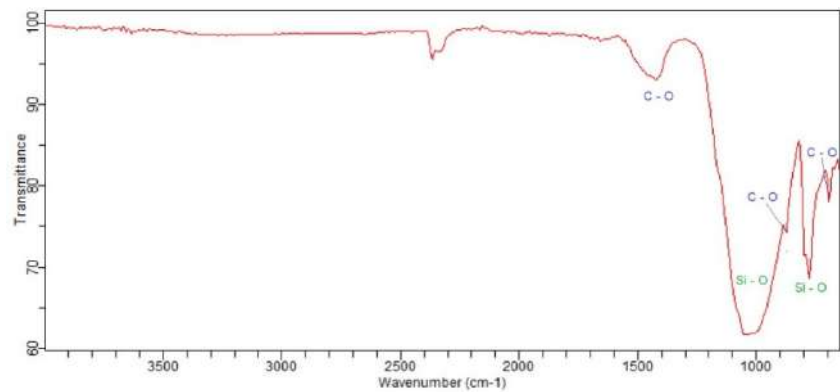
Figura 9. Espectro de infravermelho da amostra P1 (Agilent Technologies (2019)).

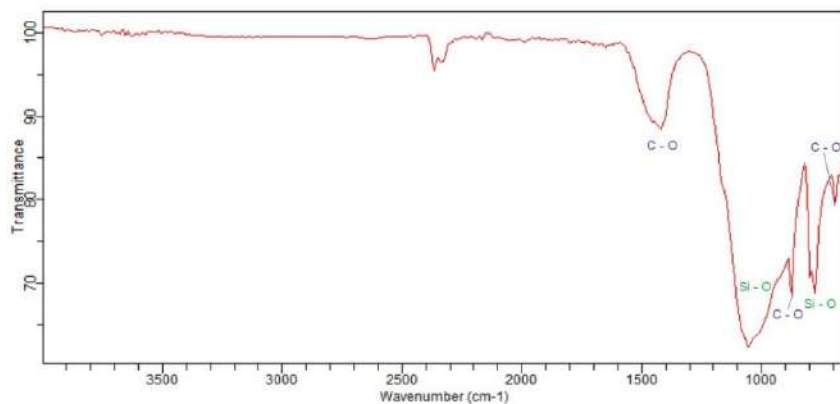
Figura 10. Espectro de infravermelho da amostra PV1 (Agilent Technologies (2019)).

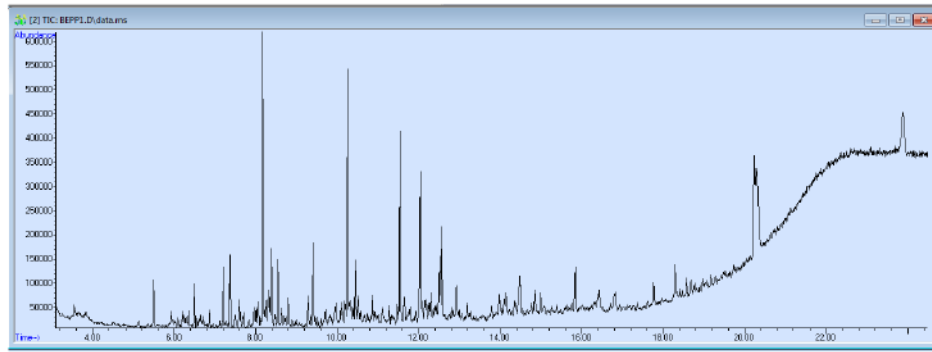
Figura 11. Cromatograma da Empresa A, amostra P1.

A análise cromatográfica identificou em média 50 compostos de cada amostra, porém foram mantidos apenas os resultados pertinentes do tipo de indústria em estudo. Nas figuras 11, 12, 13 e 14 são apresentados os cromatogramas obtidos oriundos do site Agilent Technologies.

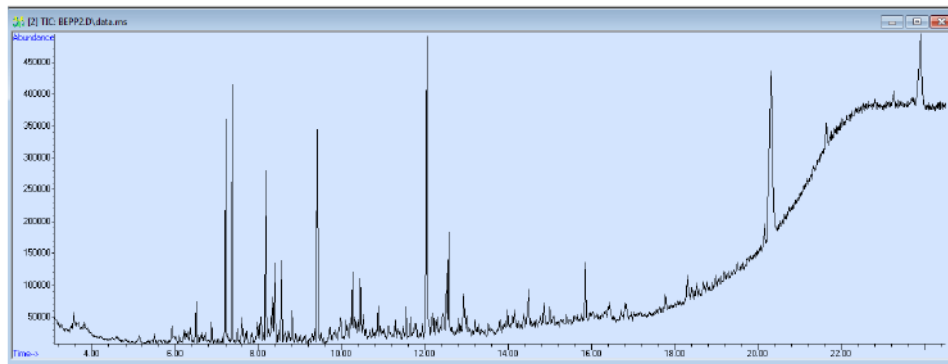
Figura 12. Cromatograma da Empresa A, amostra P2.

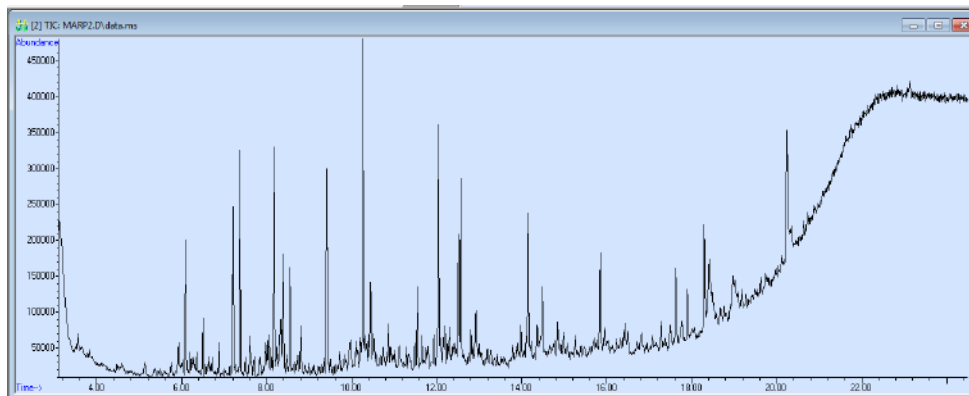
Figura 13. Cromatograma da Empresa A, amostra P1.

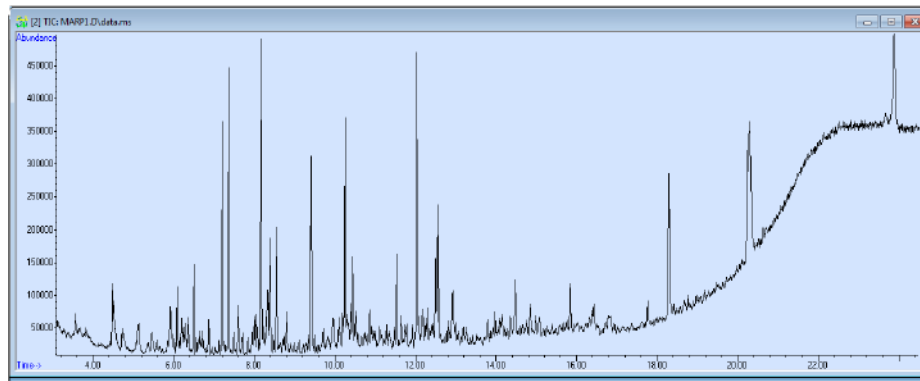
Figura 14. Cromatograma da Empresa B, amostra P1

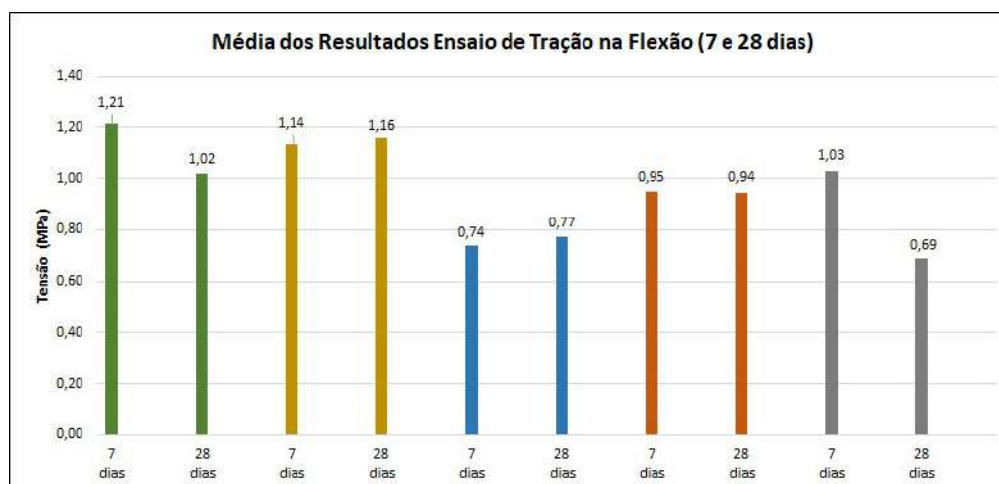
Figura 1– Gráfico comparativo tensão média tração na flexão (CP's – 6 cm x 6 cm x 18 cm) (7 e 28 dias)

Para este ensaio foram desenvolvidos CP's com diferentes dimensões, como já mencionado anteriormente, sendo elas de 6 cm x 6 cm x 18 cm, e 10 cm x 10 cm x 30 cm, todas levadas a cargas distintas para que se obtivesse, aos 7 dias, fissuras com 5 mm de espessura. Portanto, já aos 7 dias foi possível observar que mesmo que o concreto seja um material uniforme, e executado neste caso em uma mesma concretagem, os corpos de prova necessitaram cargas diferentes para obtenção da mesma abertura de fissuras. Entretanto, como foi possível observar nos gráficos, por se tratar de um concreto armado, os elementos obtiveram dois ganhos de resistência, o primeiro, a faixa onde o concreto está atuando, e posteriormente, o rompimento do mesmo, onde se observou o ganho de resistência quando a carga começou a atuar no conjunto com a armadura do corpo de prova. Mehta e Monteiro (2014) demonstram as diferenças dos módulos de elasticidade de concretos

convencionais e concretos armados, vistas nos gráficos pelo desenvolvimento das retas e curvas apresentadas.

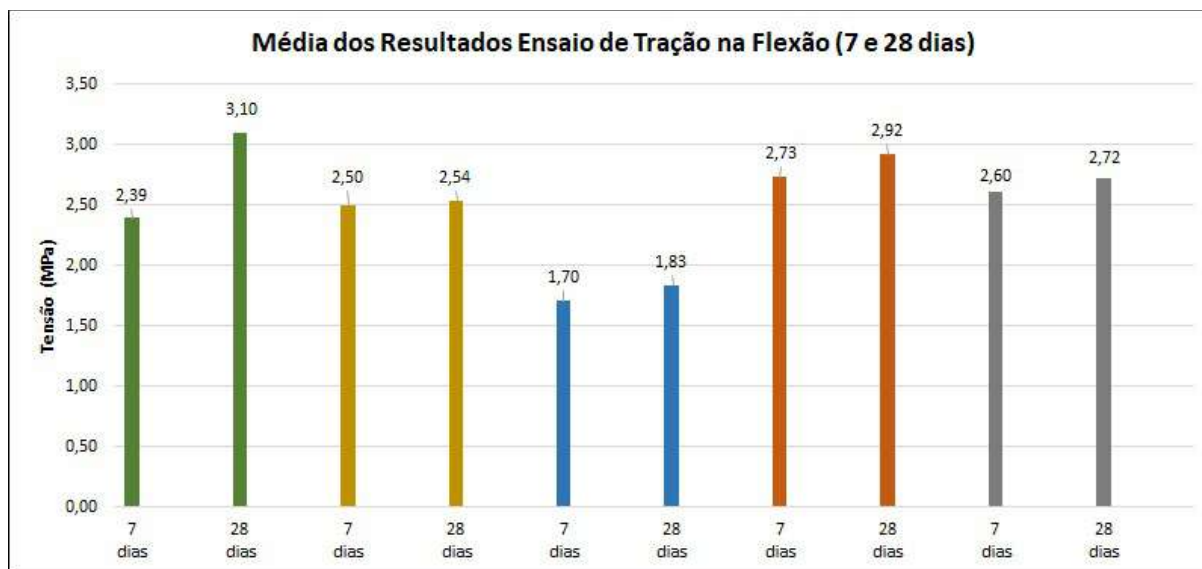
Os resultados obtidos para o ensaio de resistência à tração na flexão para os CP's de 10 cm x 10 cm x 30 cm, estão dispostos na tabela 4, e complementados pela figura 2.

Figura 2 – Gráfico comparativo tensão média tração na flexão (CP's – 10 cm x 10 cm x 30 cm) (7 e 28 dias)

Já o ensaio aos 28 dias dos mesmos corpos de prova, os quais continham a adição da solução de silicato de sódio neutro, PER.VAC, PER.IMER, SIL.ÁGUA e SIL.ASP, permitiram analisar que, não houve somente a autocicatrização, mas também a autorregeneração, fazendo com que o concreto ganhe resistência após o processo de fissuração inicial. Esse fenômeno foi abordado na pesquisa de Alghami, Kanellopoulos e Al-Tabbaa (2016), que demonstrou o processo utilizando o encapsulamento de silicato de sódio em agregados leves. Ainda sobre este assunto, a pesquisa realizada por Gupta, Pang e Kua (2017), informa que as fissuras são capazes de romper o encapsulamento liberando o agente reagente, e conseqüentemente, evidenciando a recuperação das fissuras, já aos 28 dias. Diferentemente das amostras da REF, qual não receberam qualquer tipo de solução, e, portanto, não obtiveram ganho de resistência.

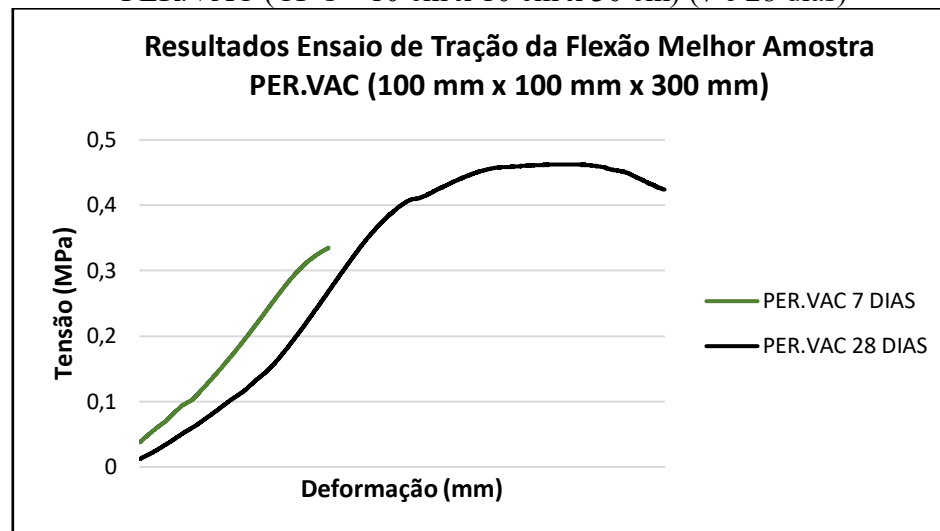
Ainda referente ao processo de autorregeneração, avaliado a partir deste ensaio, qual é responsável por fornecer valores quanto as propriedades mecânicas (resistência à tração na flexão), foi possível observar que a PER.VAC obteve os melhores resultados quanto ao ganho de resistência pós fissuração aos 7 dias, diferença vista na Figura 3.

Figura 3 – Gráfico comparativo melhor resultado ganho de resistência de tração na flexão PER.VAC (CP's – 10 cm x 10 cm x 30 cm) (7 e 28 dias)

Referente a resistência a tração na flexão, analisada no item atual, a mesma também obteve resultados consideráveis pois como mostram os comparativos ela apresentou um ganho de resistência, tanto aos 7 dias quanto aos 28 dias em seus CP's. Assim, vale salientar que embora os seus resultados tenham dados inferiores se comparado as demais soluções, caso haja uma correção em seu traço para obter mais resistência, pode ser considerado um concreto autorregenerantes e autocicatrizante. Referente a adição da solução diretamente sobre a superfície, Medeiros, Pereira e Helene (2012), trazem à tona a sua efetividade quanto a sua proteção e durabilidade, aumentando a vida útil da estrutura. As análises destes resultados estão dispostas nas tabelas 3 e 4.

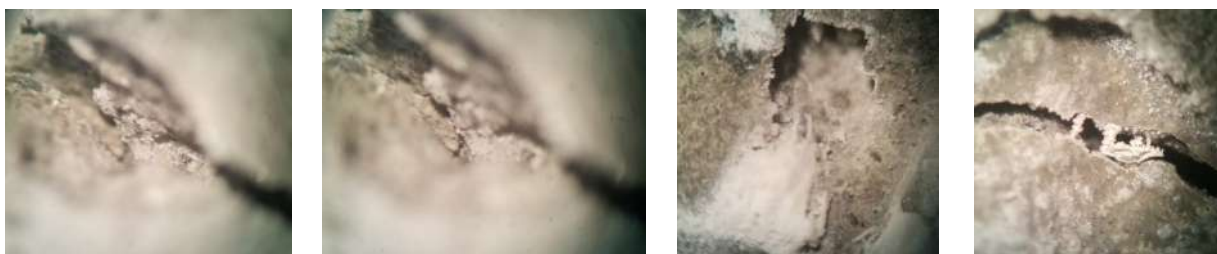
A Figura 4 apresenta o comportamento das amostras nas quais o silicato de sódio foi impregnado nas perlitas com a utilização de câmara de vácuo.

Figura 4 – Amostras 10 cm x 10 cm x 30 cm PER.VAC – Zoom 30x (dia 19)

Como é possível perceber, nas perlitas encapsuladas à vácuo, houve pequena participação da cicatrização, se manifestando principalmente com formação dos produtos na borda, sem a

efetivação da cicatrização total, ou contínua, como classificado por Pacheco (2020). Porém, vale salientar que como observado nos ensaios de resistência à tração na flexão, esta solução foi a que apresentou melhores resultados, quais apareceram também na pesquisa de Alghamri, Kanellopoulos e Al-Tabbaa (2016), que utilizaram também agregados leves.

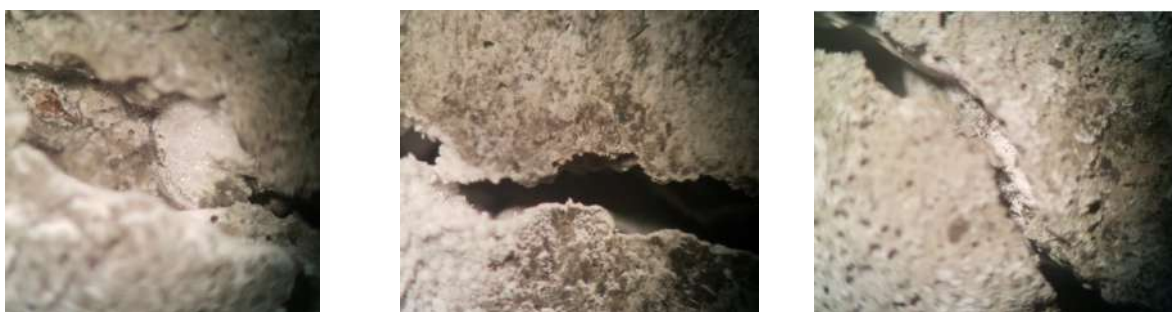
A Figura 5 apresenta as ocorrências de cicatrização nas amostras com impregnação de silicato de sódio por imersão nas perlitas.

Figura 5– Amostras 10 cm x 10 cm x 30 cm PER.IMER – A – Zoom 30x (dia 19)

Novamente, nota-se que com o tratamento de impregnação por imersão das perlitas não houve formação considerável de produto de cicatrização. O fato da ocorrência ter sido pontual, pode decorrer da disponibilidade de perlita no local onde houve a formação da fissura (Wu et al, 2012). Autores como Alghamri, Kanellopoulos e Al-Tabbaa (2016), mostram em suas pesquisas que apesar da simples imersão das perlitas em solução ter efetividade, acabam por não apresentar grandes evoluções quanto a autoregeneração, resultado complementado e evidenciado pelo ensaio de resistência à tração na flexão, onde o PER.IMER não obteve grandes resultados.

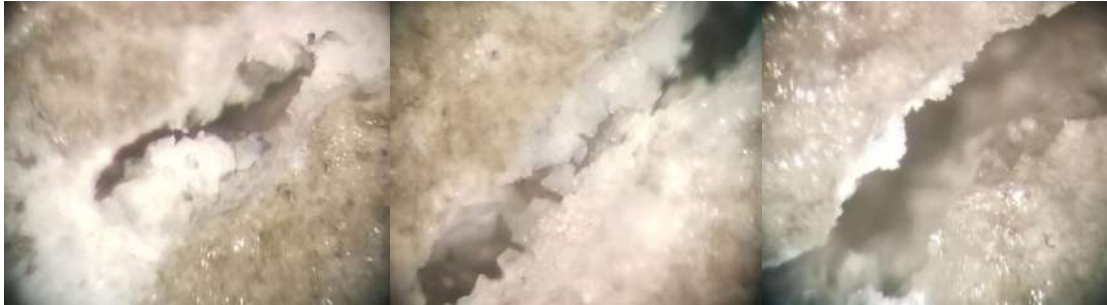
As Figuras 7,8,9 e 10 apresentam as ocorrências nas amostras que contarão com aspersão de silicato de sódio diretamente nas fissuras.

Figura 7 – Amostras 10 cm x 10 cm x 30 cm SIL.ASP - C – Zoom 3000x (dia 10)

Como é possível aferir pelas imagens supraapresentadas, a aspersão do silicato diretamente no local onde as fissuras ocorrem efetivou mais ocorrências de cicatrização. Como demonstra a Figura acima, chegou a ocorrer um trecho de cicatrização contínua ao longo de uma fissura. Além disso, elimina-se a necessidade de disposição da perlita no local para que ocorra o fenômeno, e assim, foram percebidos mais pontos de cicatrização pontual. A aspersão do silicato mostrou-se não somente eficaz quanto ao processo de cicatrização, mas também evidenciou ganhos na propriedade mecânica do concreto, isto apresentado pelo ensaio de resistência à tração na flexão. Outro adendo a ser levado em consideração para este método, é o de que trata-se de um procedimento que pode ocorrer pós aparecimento das fissuras diferentemente dos demais que devem ser previstos no momento da concretagem. Estudos como o de Medeiros, Pereira e Helene (2012), mostram que o Na_2SiO_3 quando em contato com o NaOH , promove a formação de gel de silicato de cálcio hidratado responsável por fechar as fissuras e tornar o elemento pouco permeável, assim aumentando a vida útil da estrutura, e não proporcionando o possível ataque de cloretos.

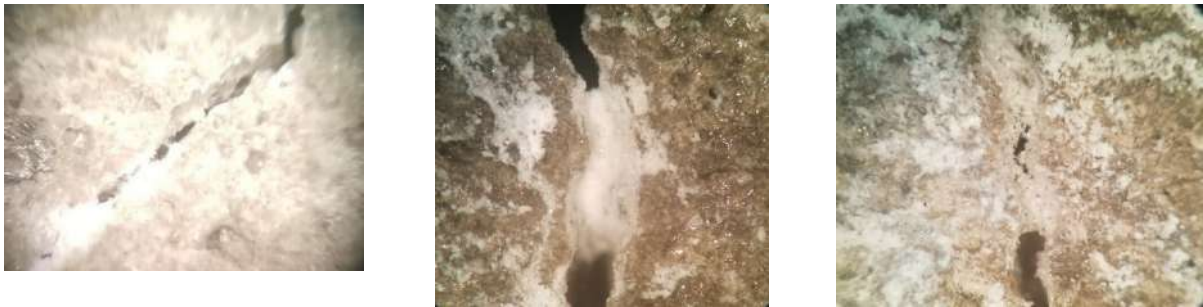
Figura 8 – Amostras 10 cm x 10 cm x 30 cm SIL.ASP – C e A (dia 10)

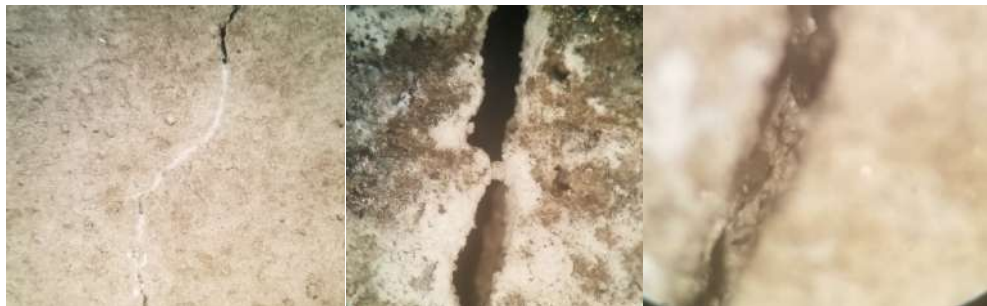
Figura 9 – Amostras 6 cm x 6 cm x 6 cm SIL.ASP - B – Zoom 7,5x (dia 11)

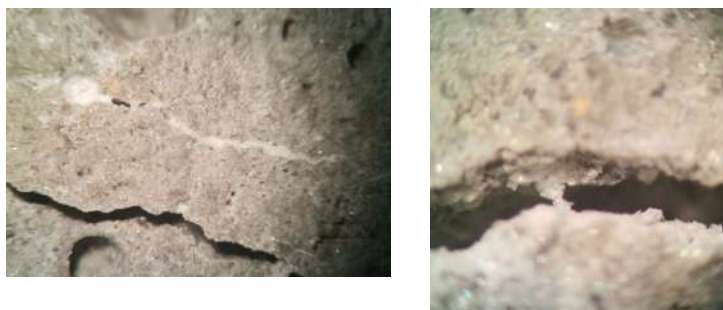
Figura 10 – Amostras 10 cm x 10 cm x 30 cm SIL.ASP - A – Zoom 7,5x (dia 19) e SIL.ASP - C – Zoom 30x (dia 19)

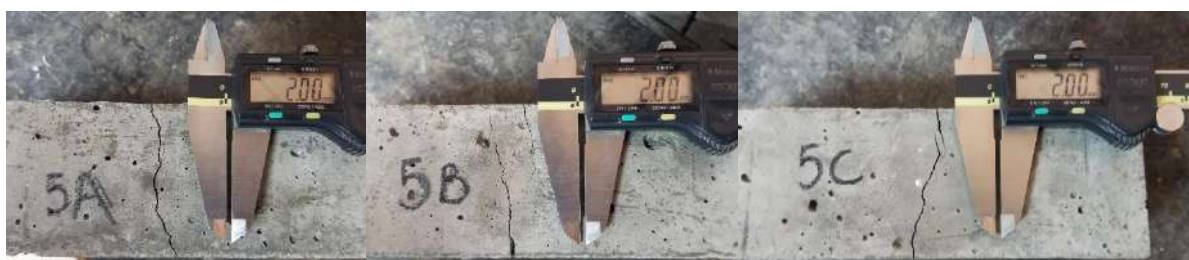
Por fim, a Figura 11 apresenta amostras do concreto considerado como referência, que não apresentaram nesse estudo nenhuma ocorrência de cicatrização.

Figura 11 – Amostras 6 cm x 6 cm x 18 cm REF (dia zero)

Nas amostras de referência o mecanismo de cicatrização se daria apenas pelo processo autógeno, qual é evidenciado por Li e Yang (2007), que explicam o processo de hidratação das reservas de cimento anidro presentes no concreto, que quando em contato com a água reagem e colmatam as aberturas. Notou-se ainda nesse traço que ele obteve resultados proporcionais aos demais, visto que foram executados da mesma forma e com mesmos traços unitários utilizados nos outros concretos.

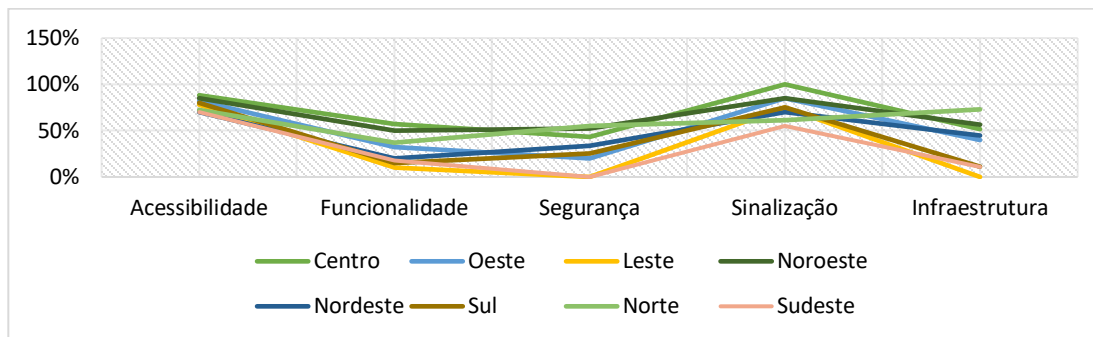
Gráfico 1 – Mobilidade urbana em Juiz de fora e seus aspectos em meio a um total de 193 PO.

Analisando o Gráfico 1, verifica-se uma elevada deficiência nos pontos de ônibus (PO) no que se refere à mobilidade urbana apesar da cidade ser reconhecida por possuir bons índices de qualidade de vida. Apresentando mediante as consistências do gráfico com um percentual aproximado conforme verificado por região, com 193 pontos de ônibus no total para abranger os conteúdos do projeto, mas divididos por regiões em meio as funcionalidades do cotidiano: Centro: Avenida Rio Branco, com um total de 37 pontos de ônibus; Oeste: Avenida Deusdedith Salgado, com um total de 20 pontos de ônibus; Leste: Avenida Sete de Setembro, com 7 pontos de ônibus; Noroeste: Avenida Brasil, com um total de 32 pontos de ônibus; Nordeste: Rua Paracatu, com 9 pontos de ônibus; Sul: Rua Ibitiguaia, com 9 pontos de ônibus; Norte: Avenida Presidente Juscelino Kubitschek, com 65 pontos de ônibus; Sudeste: BR-267 em seu perímetro urbano, com 14 pontos de ônibus distintos.

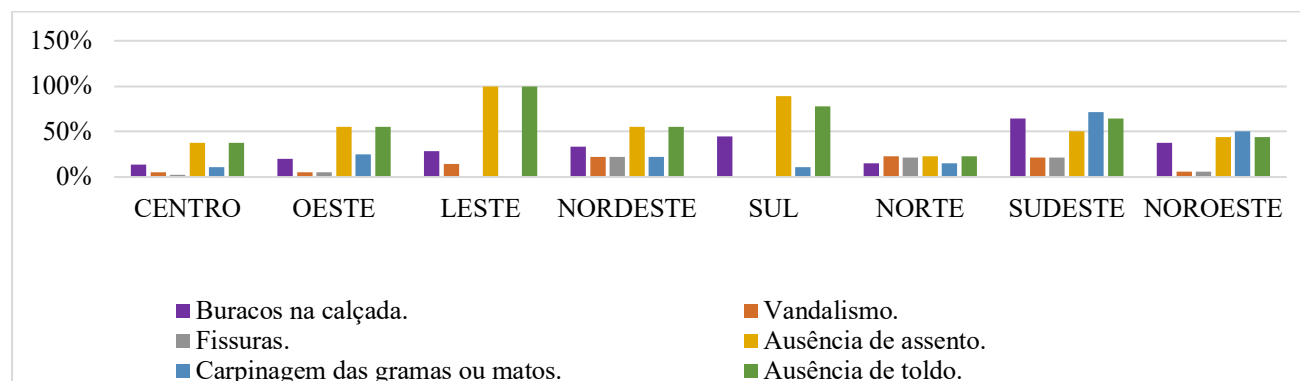
Gráfico 2 – Os percentuais diante as necessidades de manutenções em Juiz de Fora (MG).

Nos resultados obtidos mediante a pesquisa feita de 193 PO no total, analisamos em meio as anomalias, conforme a mobilidade urbana, que para existir de forma qualificável a se movimentar e a existir bem-estar de vida, os PO existentes na cidade de Juiz de Fora devem possuir manutenções preventivas, pois são importantíssimas à medida em que a edificação vai ficando conforme o tempo mais desgastada, de uma idealização fortemente garantida para um maior índice de satisfação em meio ao desempenho estrutural das manutenções adequadas diante aos buracos na calçada, as fissuras diante o concreto ou aço armado, assim como para os vandalismos, assentos quebrados e de infraestrutura que comprometa significativamente a acessibilidade e segurança da população. Sendo essencial e unicamente sempre buscarmos bons materiais para as distintas etapas das construções de cada edificação realizada de determinados projetos elaborados, e que os mesmos sejam de eficiência durante os desenvolvimentos das construções para que existam perante as necessidades de Juiz de Fora um desempenho estrutural eficaz diante o uso diário da população, com precarizações a manutenções regularmente realizadas em meio aos seus atendimentos em prol a acessibilidade urbana, corraqueiramente da avaliação e funcionalidade local.

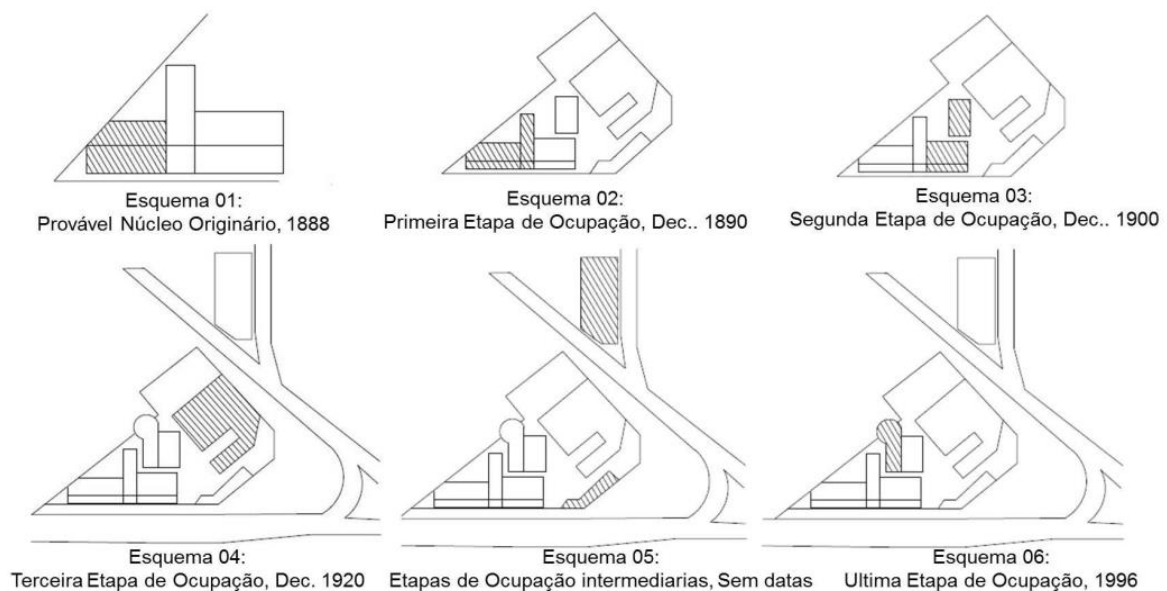
Figura 2. Esquema de intervenções no CCBM. Fonte: Moratori e Paiva (2016).

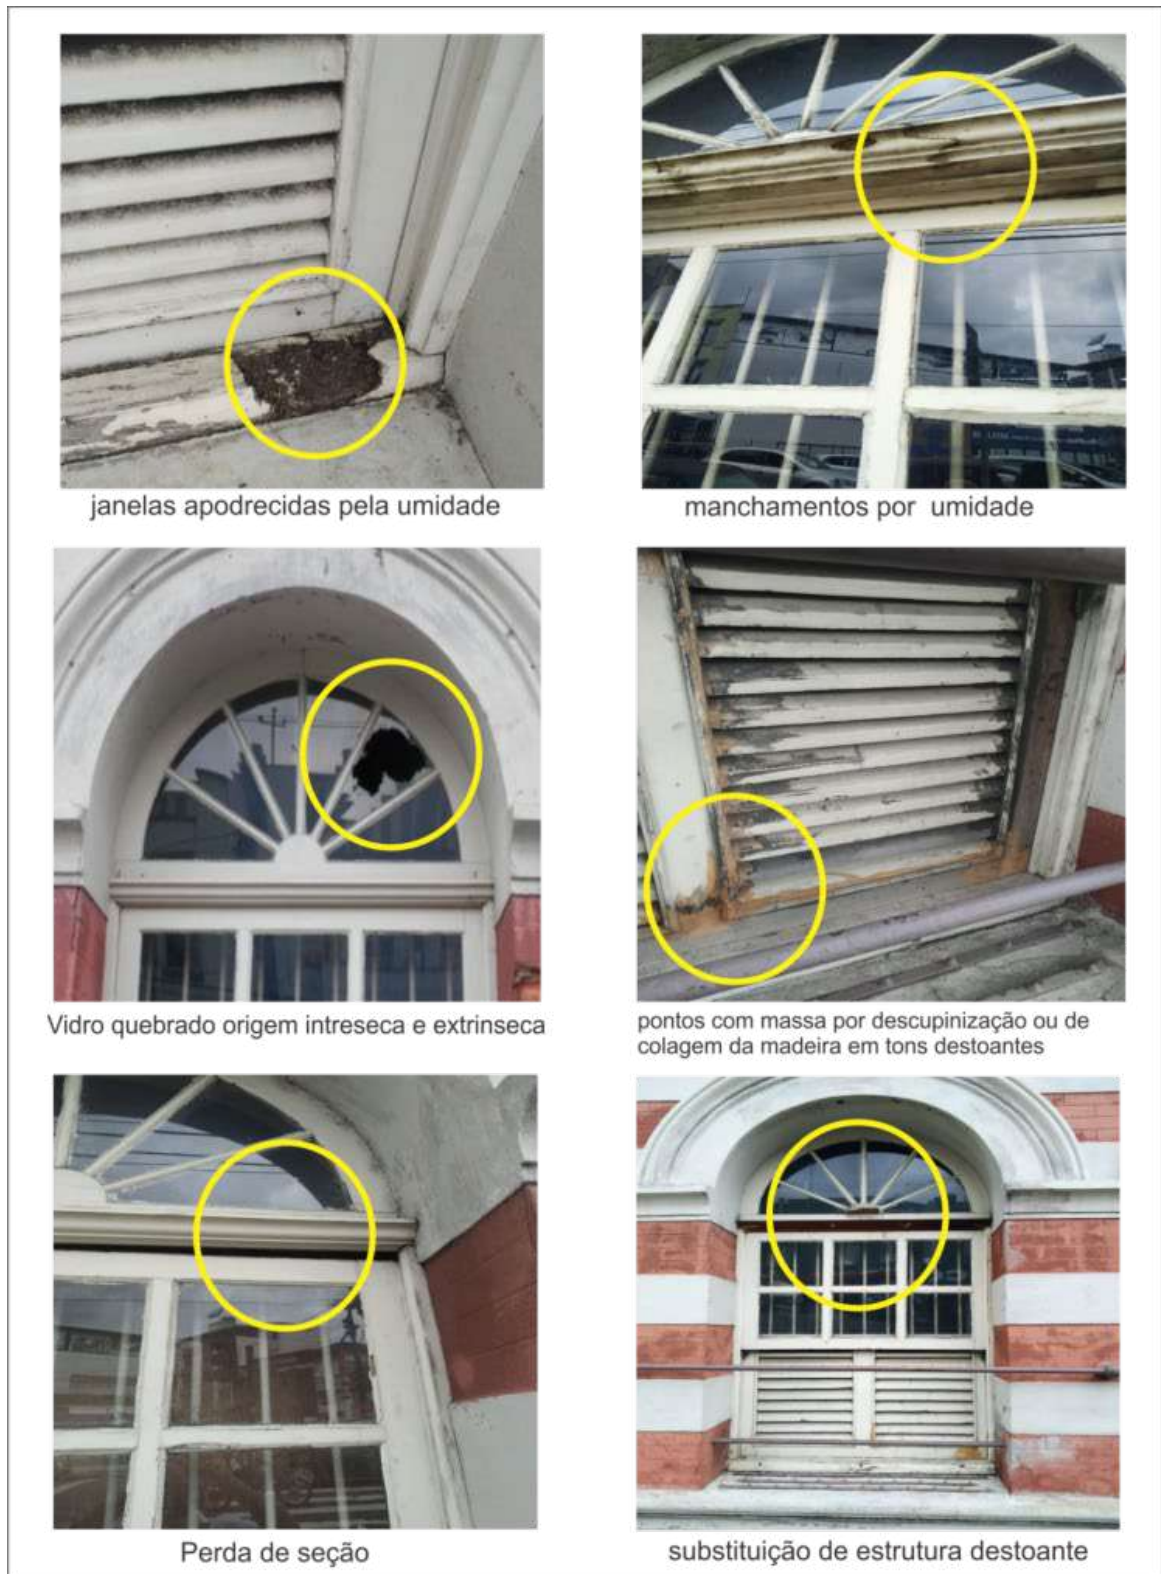
Baseado no levantamento fotográfico e análise visual efetuado nas esquadrias do CCBM, onde identificou-se as causas das manifestações patológicas, o seu grau de criticidade, elaborou-se uma etapa quantitativa de forma a priorizar os reparos e assegurar a salvaguarda do patrimônio.

Figura 3. Levantamento fotográfico das patologias nas esquadrias do CCBM.

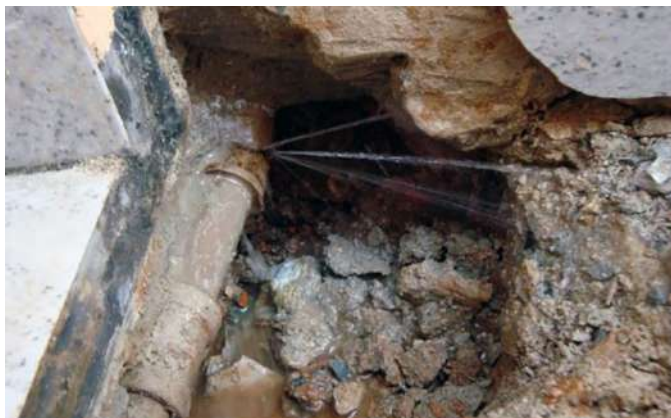
- i) *Patologias em instalações prediais de água fria:* oriundas de rupturas em tubulações, contaminação da água em tubulações e reservatórios, vazamento em tubulações embutidas (Figura 1), ruídos e vibrações, incidência de ar nas tubulações e desacoplamento em juntas de tubulações.

Figura 1. Vazamento localizado em tubulação embutida.
Fonte: SAAE Salto/SP, 2021.

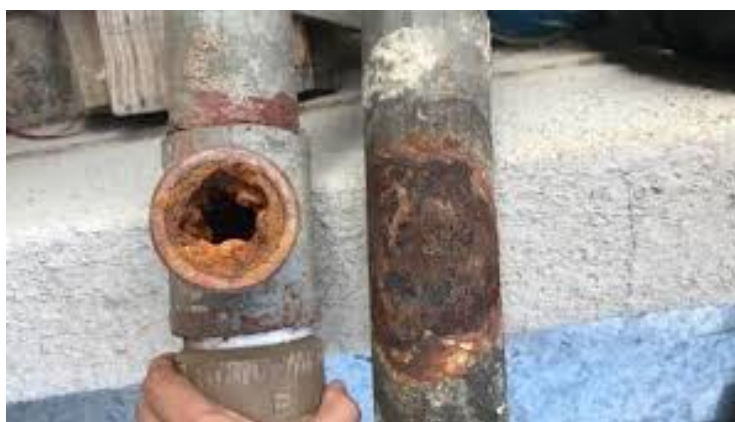
- ii) *Patologias em instalações prediais de água quente:* decorre da perda de calor nas tubulações, deficiência no aquecimento da água, deformação e ruptura em tubulações de plástico, vazamentos em aquecedores a gás e corrosão em tubulações (Figura 2).

Figura 2. Corrosão em tubulação de água quente.
Fonte: Confea, 2021.

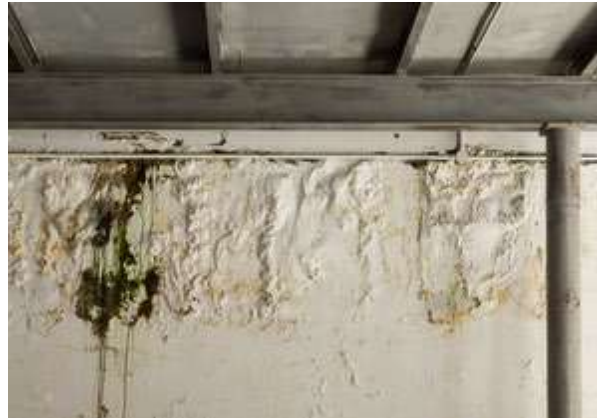
(Figura 3), de acordo com Oliveira *et al.* (2019), podem gerar o apodrecimento de forros de madeira, derretimento dos forros de gesso e gerar bolores, fungos, manchas e corrosão das armaduras em lajes de concreto.

Figura 3. Infiltração em cobertura.
Fonte: Leroy Merlin, 2021.

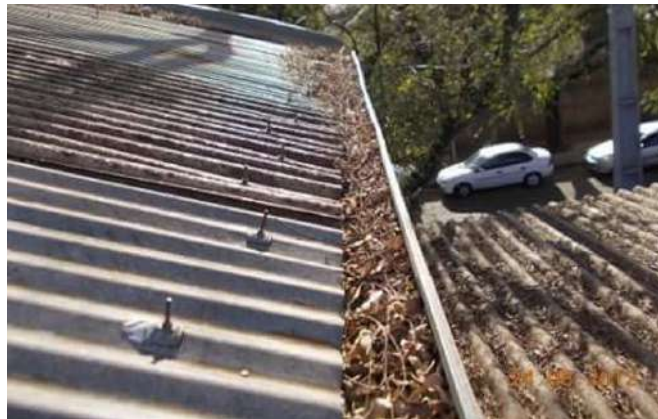
- iv) *Patologias em instalações prediais de águas pluviais:* decorrente da infiltração de água nas coberturas, transbordamento de calhas, vazamentos em calhas e condutores, entupimentos em calhas e condutores (Figura 4), acúmulo de água em coberturas horizontais, ressecamento de condutores aparentes.

Figura 4. Acúmulo de detritos em cobertura.
Fonte: Habitissimo, 2021.

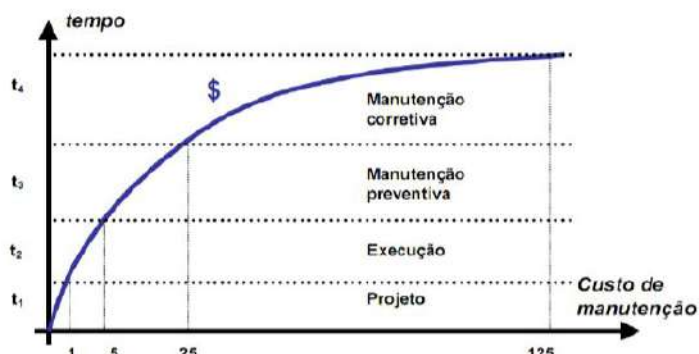
Quanto mais cedo for realizada a manutenção, mais eficientes serão as correções das manifestações patológicas e menor será o custo envolvido. (Helene; 1993). O mesmo pode ser observado na Lei de Sitter, evidenciado na Figura 2, que expõe que os gastos com manutenção são diretamente proporcionais ao tempo em que dado reparo é realizado, podendo ser até 125 vezes mais oneroso do que quando realizado na fase de projeto.

Figura 2. Lei de Sitter.

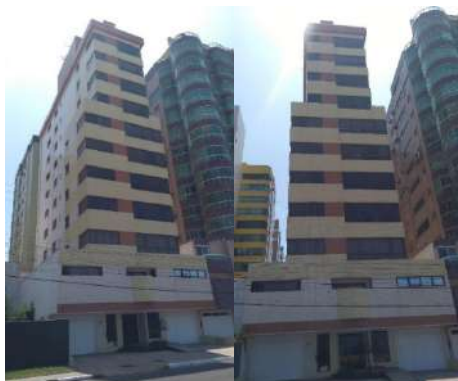
Figura 4. Edifício Alphaville.

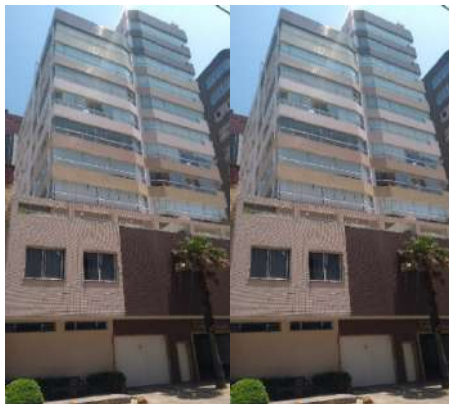
O segundo prédio em estudo é o Condomínio Edifício The Palace, construído em 2011, situado na mesma quadra do Edifício Alphaville, porém na Rua Tiarajú, que se localiza próxima ao mar. A edificação possui 4.395,64 m², divididos em 12 pavimentos, com os dois primeiros pavimentos abrigando garagens com 37 box e o restante apartamentos, com 02 unidades em cada andar, e um apartamento por pavimento no décimo primeiro e segundo, totalizando 18 unidades autônomas, e casa de máquinas no alto da edificação. O sistema construtivo utilizado é de viga-pilar de concreto armado com blocos de vedação cerâmicos, fachadas com revestimento cerâmico e cobertura com telhas fibrocimento. A Figura 5 apresenta o Condomínio Edifício The Palace e a Figura 6 ilustra a posição dos dois edifícios em relação ao mar.

Figura 5. Condomínio edificio The Palace.

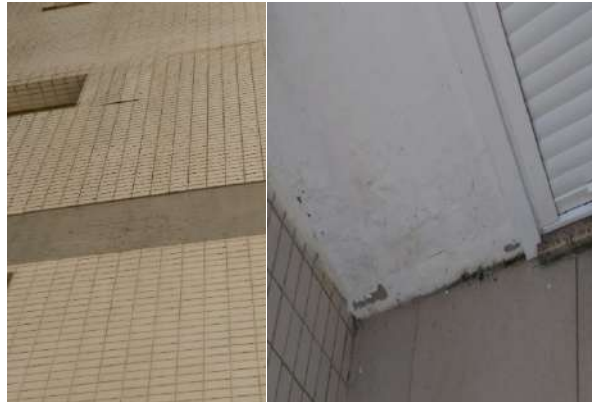
Identificou-se danos que tange à fixação de peças cerâmicas no revestimento da fachada, conforme apresenta a Figura 7a. Ainda em relação ao revestimento, percebeu-se a presença de umidade ascensional, ilustrado na Figura 7b. Os problemas de fixação das peças cerâmicas estão ocorrendo na fachada sul, em toda sua extensão. Como correção, aponta-se a retirada desses revestimentos e para que seja realizada a correta execução dos mesmos. Referente à umidade ascensional descrita na Figura 7b, foi percebida no terceiro pavimento, próximo ao terraço.

Figura 7. (a) Danos de fixação de peças cerâmicas; (b) Danos no revestimento causados pela umidade ascensional.

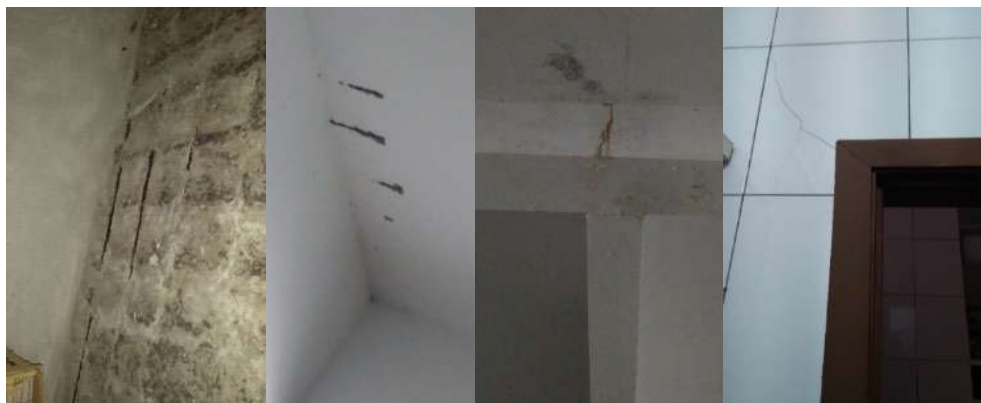
Dentre os danos verificados na estrutura, cabe destacar a corrosão das armaduras no interior dos elementos, exibido na Figura 8a localiza na rampa de subida do estacionamento, a corrosão nas armaduras da laje da garagem próxima à parede – Figura 8b – e marcas de corrosão nas armaduras das vigas no segundo pavimento de garagem no centro da viga próximo ao apoio, apresentando sinais de infiltração, conforme mostra a Figura 8c. Ademais, notou-se fissuras em 45° na região das aberturas do apartamento do zelador, sendo um problema isolado, exemplificado na Figura 8d.

Figura 8. (a) Corrosão das armaduras na rampa do estacionamento; (b) Corrosão na laje; (c) Sinais de umidade e corrosão na viga; (d) Fissura no revestimento cerâmico próximo à abertura.

Em relação à edificação Alphaville, nota-se, mais uma vez, a agressividade do local imposta pela presença de cloretos, evidenciada na corrosão das armaduras, cuja correção deve ser uma prioridade na intervenção do edifício. Percebe-se, assim como no The Palace, a problemática da umidade ascensional e a presença de fungos, degenerações passíveis de ocorrência e características da elevada umidade, circunstância identificada em ambas construções investigadas.

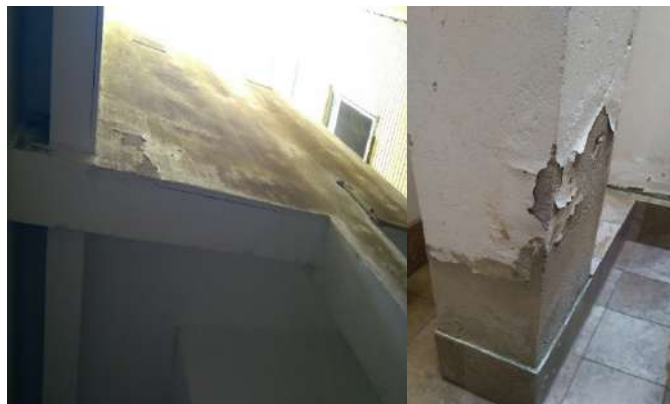
Diagnosticou-se a presença de fungos na região da central de GLP, conforme a Figura 9a, bem como um pilar com a pintura danificada, no mesmo local (Figura 10b), localizado no pavimento térreo. A coloração amarelada identificada é alusiva à presença de microrganismos, indicando a presença de umidade, condição indispensável para a formação e desenvolvimento de fungos.

Figura 9. (a) Formação de fungos; (b) Pintura do pilar danificada.

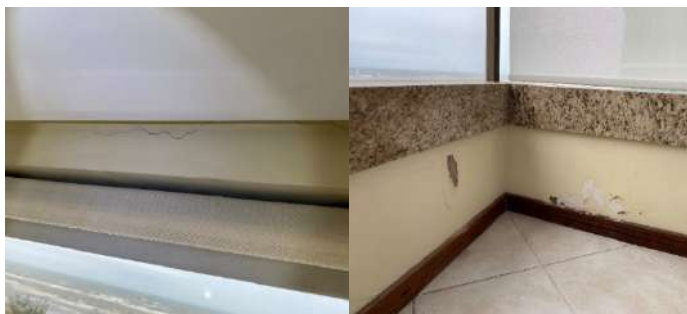
Em relação aos revestimentos, foram diagnosticados danos patológicos nas proximidades das aberturas, conforme mostra Figura 10a, e nocividades oriundas da umidade ascensional na região da sacada, ilustrado na Figura 10b, ambas localizadas no sétimo pavimento. Trata-se de um problema isolado de apenas um apartamento no referido pavimento. Como a fachada está em bom estado neste local, acredita-se que o problema exposto na Figura 10a seja ocasionado pela má execução da vedação entre a abertura e a alvenaria. Alusivo à Figura 10b, a manifestação patológica apresentada pode ter como causa infiltrações na interface da laje com a alvenaria.

Figura 10. (a) Dano no revestimento próximo à abertura; (b) Problema por umidade ascensional no revestimento da sacada.

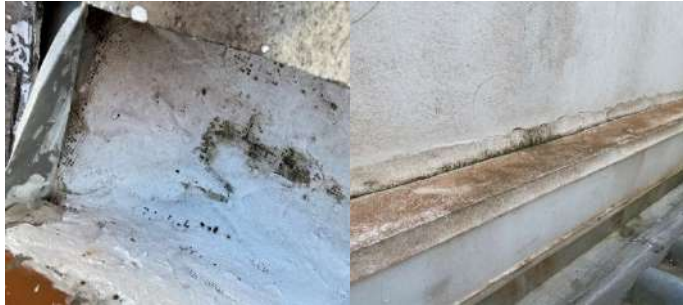
No telhado, identificou-se problemas na impermeabilização e na calha (Figura 11a), além de proliferação de fungos próximo à edificação vizinha, conforme a Figura 11b.

Figura 11. (a) Falha na calha e impermeabilização; (b) Formação de fungos.

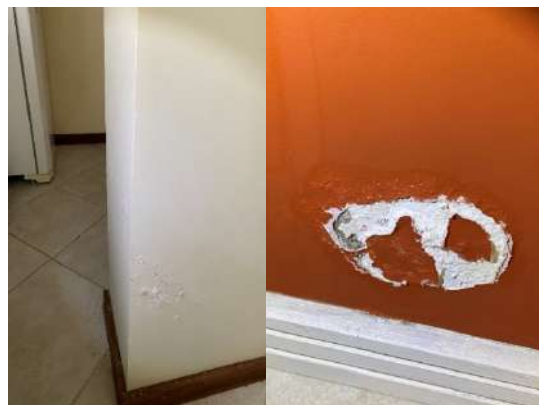
Em um apartamento, localizado no sexto pavimento, notou-se a presença de umidade ascensional em paredes internas, como exemplifica as Figuras 13 (a) e (b). Essas manifestações patológicas podem ser causadas por infiltrações na interface da laje com a alvenaria, pois os locais não estão próximos nem de shafts hidráulicos, nem de lavabos e banheiros. Além disso, trata-se de aspectos isolados apenas no referido andar.

Figura 13. (a) Pintura danificada; (b) Dano no revestimento.

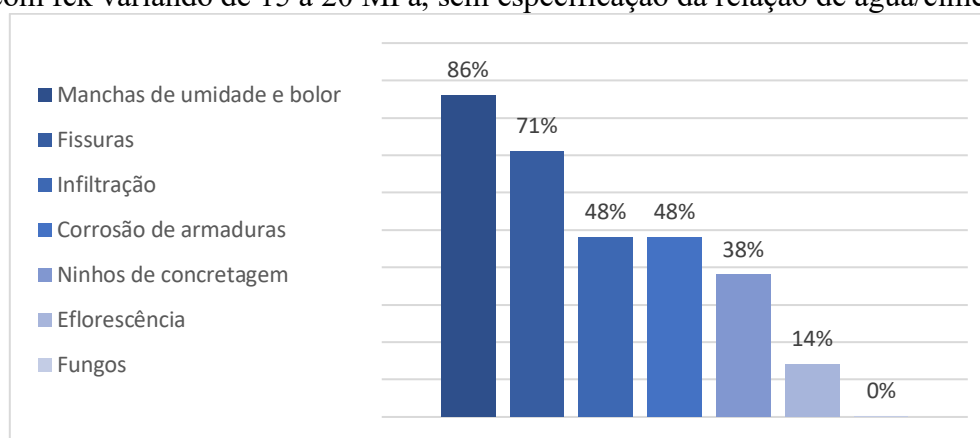
Os dados da Figura 1 foram mensurados por meio da incidência de manifestação patológica (fissuras, infiltração, etc.), em estruturas das edificações pesquisadas. Assim, se uma manifestação patológica foi identificada durante a inspeção no edifício, ela passa a ser considerada como existente naquela edificação. Essa mensuração foi realizada, também, nos outros subsistemas estudados (instalações hidrossanitárias, vedações, etc.).

Vale ressaltar que a tipologia construtiva observada nessas edificações é de estrutura de concreto armado, com fck variando de 15 a 20 MPa, sem especificação da relação de água/cimento.

Figura 1: Frequência das manifestações patológicas em estruturas das edificações da UFES.

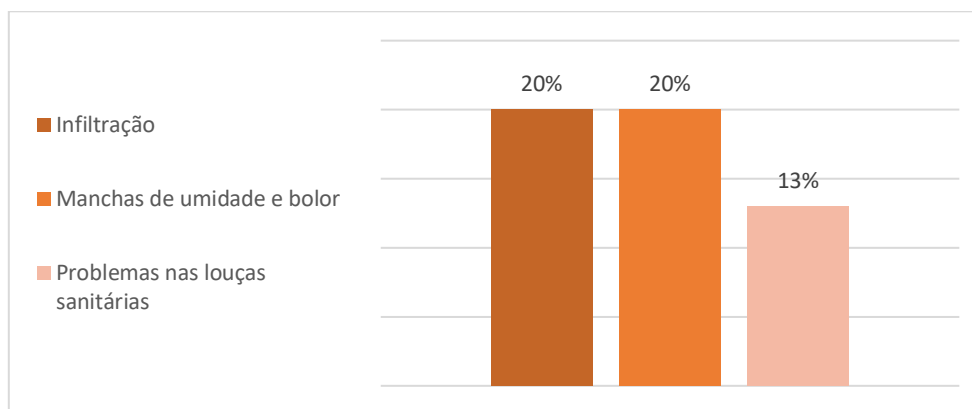
Figura 2: Manifestações patológicas relacionadas com instalações hidrossanitárias e impermeabilização nas edificações da UFES.

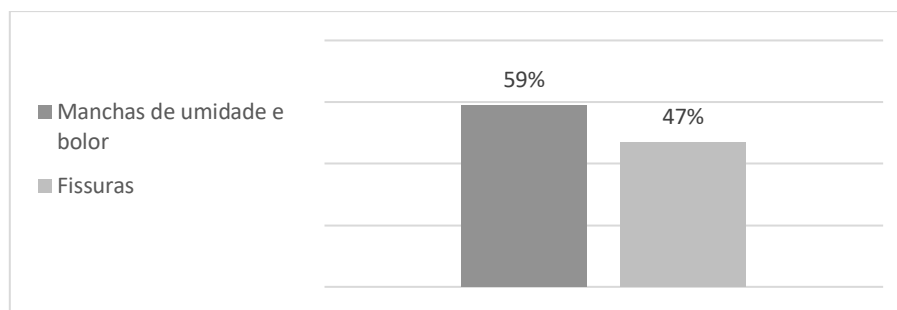
Para as vedações horizontais, assim como nos itens anteriores, as manchas de umidade e bolor obtiveram aumento, sendo observadas em 59% das edificações avaliadas (no trabalho de Costa Junior (2001) o valor é de 38%), enquanto as fissuras mantiveram-se constantes no patamar de 47%, como se pode observar na Figura 3.

Figura 3: Manifestações patológicas em vedações horizontais nas edificações da UFES.
