CONPAT2021 BRASIL

XVI CONGRESO LATINOAMERICANO DE PATOLOGÍA DE LA CONSTRUCCIÓN y
XVIII DE CONTROL DE CALIDAD EN LA CONSTRUCCIÓN

19, 20 Y 21 DE OCTUBRE DEL 2021

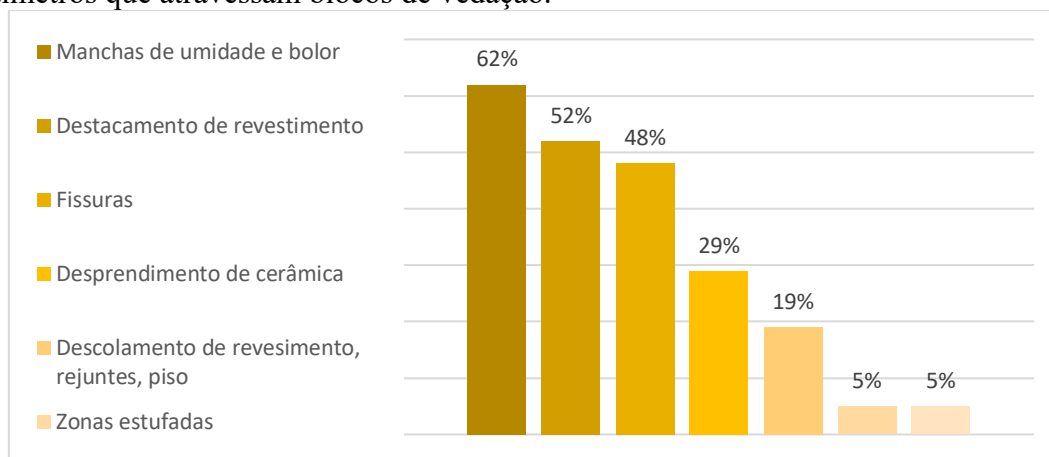
Para as manifestações patológicas observadas na figura 4, no subsistema revestimentos e vedações verticais, as fissuras se mostraram em 48% dos edifícios avaliados, tendo uma redução significativa em relação ao estudo de Costa Junior (2001), cujo valor foi de 100%.

Figura 4: Manifestações patológicas em revestimentos e vedações verticais.

Observa-se, ainda, variação no número de fissuras encontradas nos revestimentos e vedações verticais. Esclarece-se que esse número não deve ser interpretado sozinho. Trata-se de um dado que serve de complemento para o entendimento de uma idéia que se quer apresentar, uma vez que as fissuras variam desde pequenas aberturas no revestimento das vedações até aberturas na ordem de centímetros que atravessam blocos de vedação.

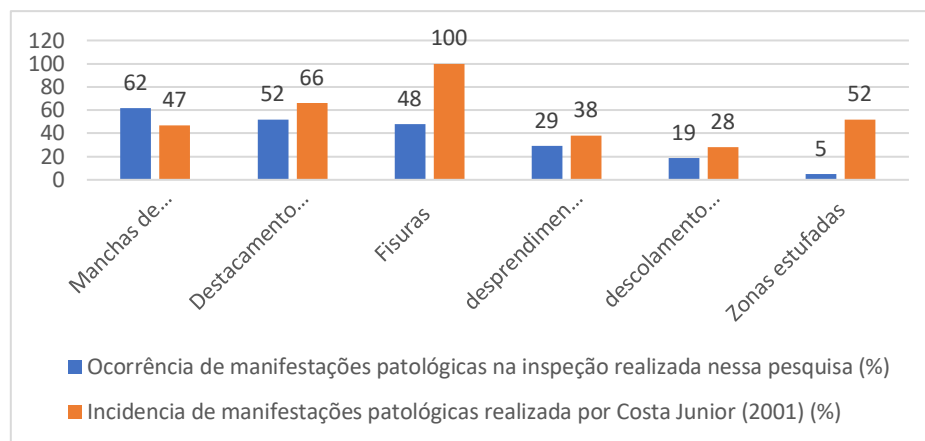
Em termos comparativos, observa-se na figura 5 as porcentagens de manifestações patológicas em revestimentos e vedações verticais nas edificações da UFES inspecionados nessa pesquisa, em comparação com os resultados obtidos por Costa Junior (2001). Com exceção das manchas de umidade e bolor, houve uma redução nas ocorrências das patologias encontradas em vedações verticais.

Figura 5: Comparação de manifestações patológicas desse trabalho com o de Costa Junior (2001).

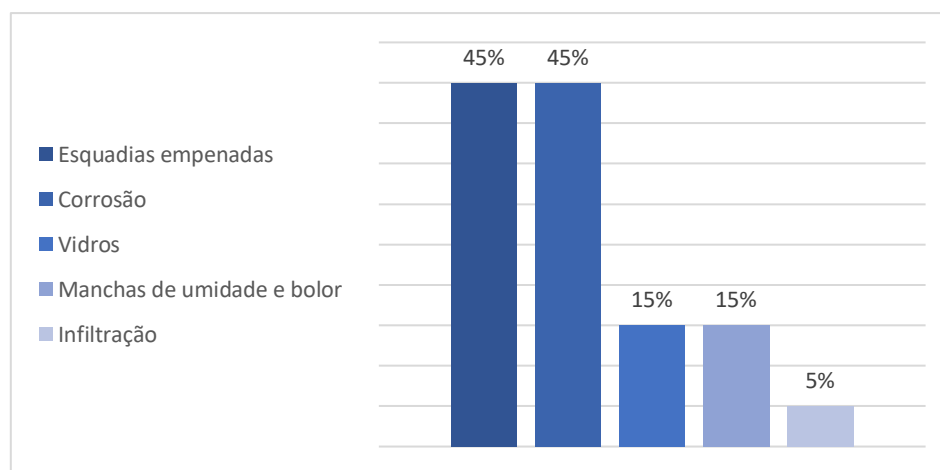
O gráfico da Figura 6 apresenta os problemas encontrados nas esquadrias. Em 45% dos edifícios avaliados foram encontradas esquadrias empenadas, contra 28% em 2001. Corrosão também foi um item que obteve aumento significativo, com 45% comparados a 4% em 2001. Esses problemas costumam vir acompanhados de apodrecimento e infiltração.

Figura 6: Defeitos em esquadrias nas edificações da UFES. Fonte: Autor

Outro problema muito comum, observado em 23% das edificações avaliadas por Costa Junior (2001), foram vidros danificados que apresentavam, principalmente, fissuras, que podem ter sido resultado de vandalismo, de problemas de expansão térmica, ou por sombreamento excessivo de suas bordas, que causa uma diferença de temperatura entre a região central e as bordas do vidro (THOMAZ, 1989). Nessa pesquisa tais problemas foram observados em 15% dos edifícios avaliados.

A análise feita é que na maioria dos casos houve degradação natural dos elementos da esquadria, dada a idade avançada das edificações, não havendo reposição dos constituintes.

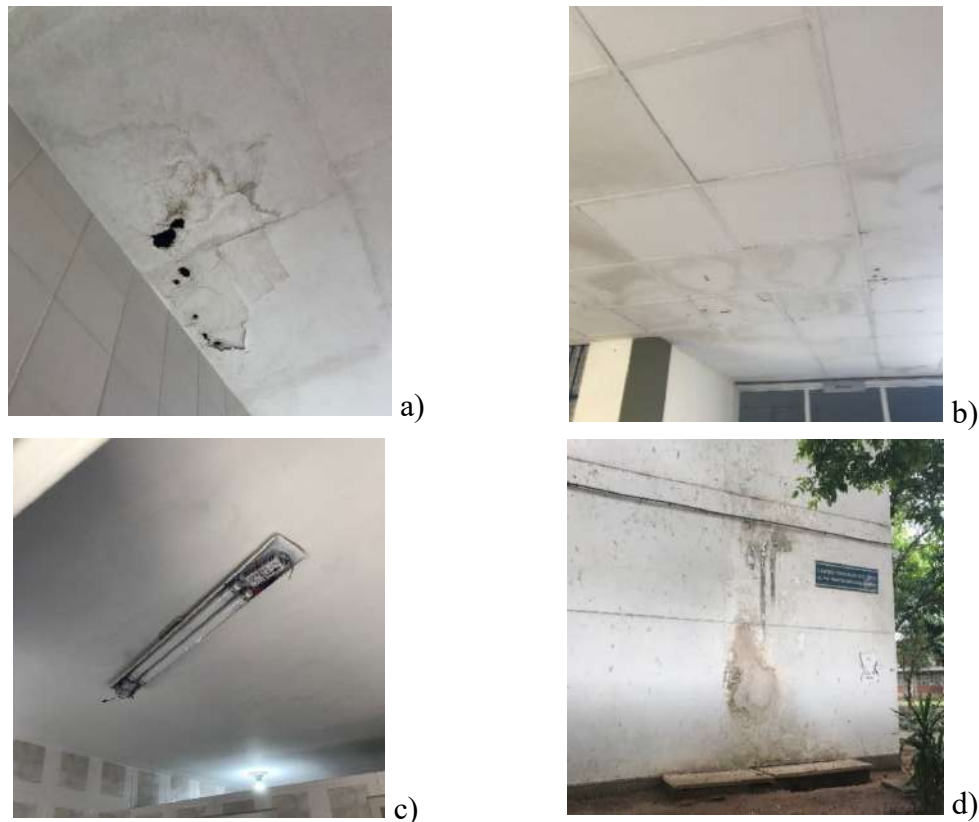
As fotos, a seguir, apresentam algumas das principais manifestações encontradas nas edificações da UFES durante o levantamento realizado nessa pesquisa. Como manchas de umidade e bolor, tem-se o exemplo da Figura 7a, onde a vedação horizontal foi consumida pela umidade, no banheiro do prédio da Reitoria. A Figura 7b mostra o mesmo problema, mas desta vez no pavimento térreo do Restaurante Universitário. De forma menos acentuada, mas também presente, no banheiro de um laboratório do CT V (Figura 7c) e no revestimento externo de uma boa quantidade de edifícios, como o caso da Figura 7d, no edifício CT I.

Figura 7 – Principais manifestações patológicas (manchas de umidade e bolor), em 2021.

As manchas de umidade e bolor estão entre as manifestações mais comuns em edificações, sendo que há uma série de mecanismos associados a estas manifestações patológicas (BAUER, 1997). Umidades são causadas principalmente por vazamentos em tubulações, decorrentes de má execução ou falhas no projeto, e ainda por falhas nos revestimentos de vedação, seja por uso incorreto de pinturas impermeabilizantes ou até mesmo falhas na produção da argamassa de revestimento (FIBERSALS, 2018).

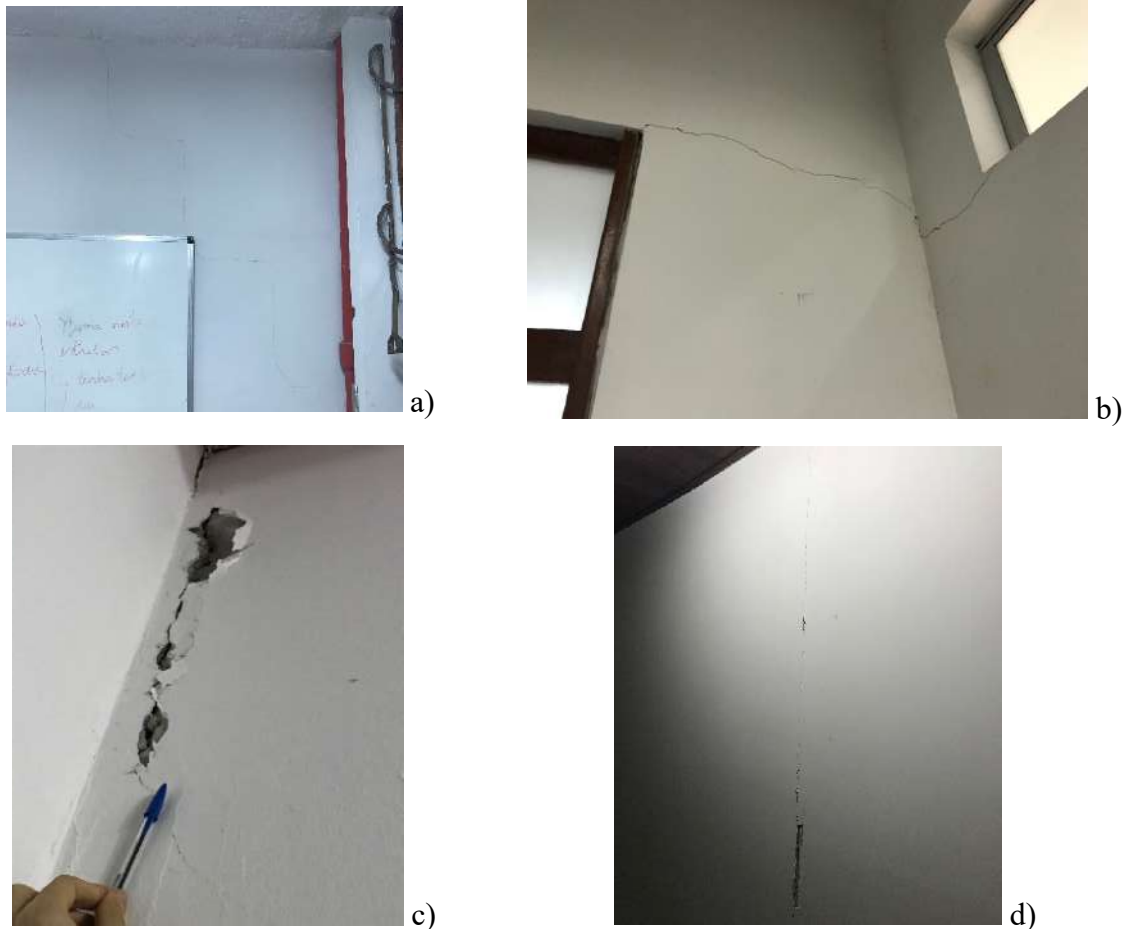
Para as fissuras, foram encontradas: fissura em diagonal acompanhando os blocos de vedação no edifício CEMUNI III (Figura 8a); fissura horizontal ligando os vãos da porta e janela (Figura 8b) no prédio da Reitoria; fissura vertical próximo ao encontro de vedações no auditório do CCJE – ED III (Figura 8c); e fissura vertical na vedação em madeira no prédio IC III (Figura 8d).

Figura 8 – Principais manifestações patológicas nas edificações da UFES (fissuras), em 2021.

Entre as causas dos principais tipos de fissuras, pode-se destacar: problemas com a argamassa de vedação, com a argamassa de assentamento, problemas de amarração da parede com elementos estruturais, retração das lajes, dilatações térmicas, recalques de fundações, ausência de vergas e contravergas, retração da alvenaria, entre outros (THOMAZ, 1989; COSTA, 1993; CASADO, 1997; THOMAZ, 1998; ROCHA, 1998; EBANATAW, 2001).

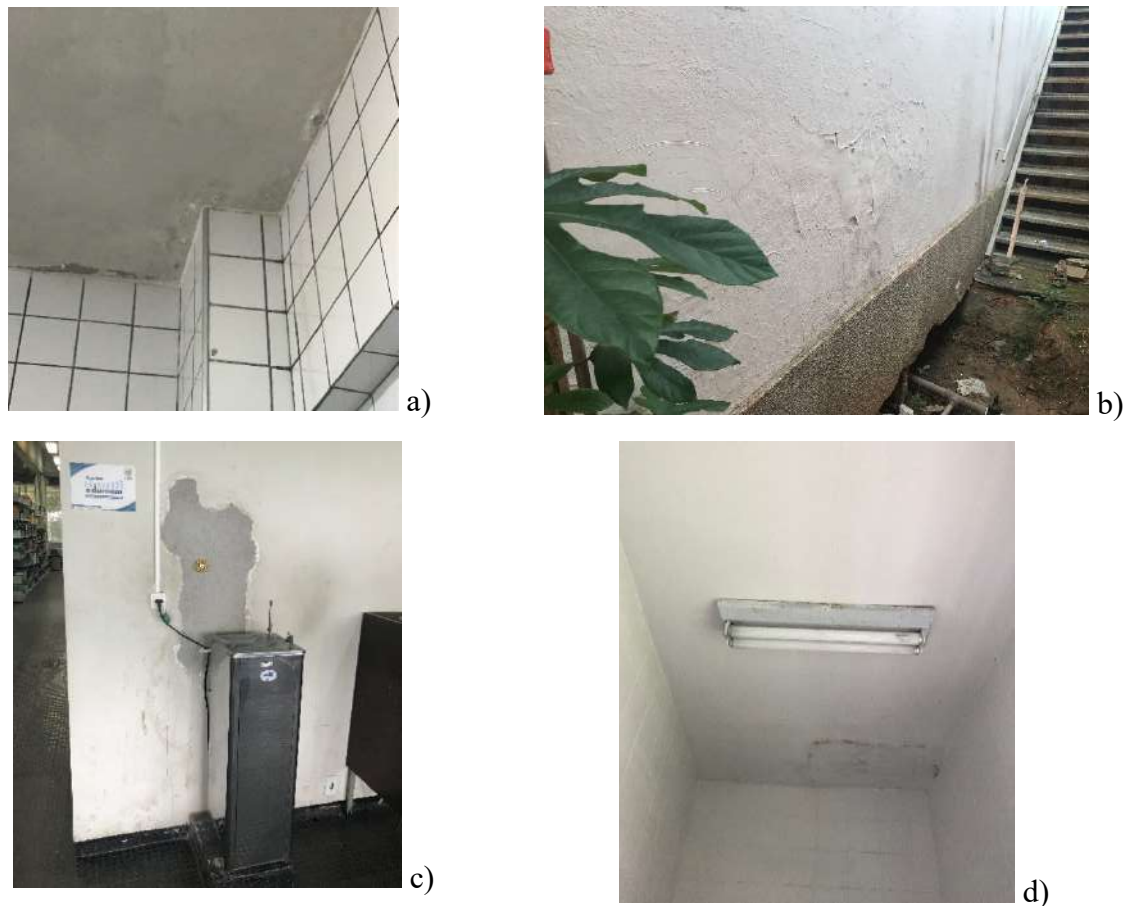
Observa-se a incidência de infiltração no revestimento de vedação horizontal do CT I (Figura 9a), no revestimento externo dessa mesma edificação (Figura 9b), parcialmente tratada na Biblioteca Central (Figura 9c), na vedação horizontal do banheiro masculino do prédio da Botânica (Figura 9d).

Figura 9 – Principais manifestações patológicas nas edificações da UFES (infiltração), em 2021.

- Problemas de infiltração, através de lajes de cobertura, ocorrem principalmente quando não é feita a impermeabilização ou quando ela é deficiente (VERÇOSA, 1989; LYALL, 1992).
- Vazamentos através de fissuras ou eletrodutos.

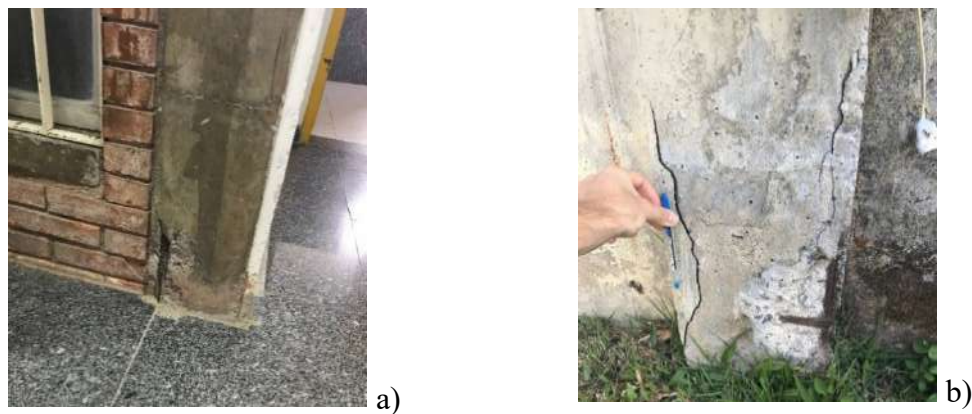
Quanto à corrosão de armadura, entre os casos encontrados pode-se destacar: pilar interno do prédio da Reitoria (Figura 10a), Pilar externo do NTI (Figura 10b).

Figura 10 – Principais manifestações patológicas nas edificações da UFES (corrosão da armadura), em 2021.

É interessante notar que, nesses casos, pode-se perceber uma perda no cobrimento da armadura, assim como variações do grau de corrosão da armadura, o que ocasiona perdas na resistência original desses elementos (BRANCO, PAULO e GARRIDO, 2013).

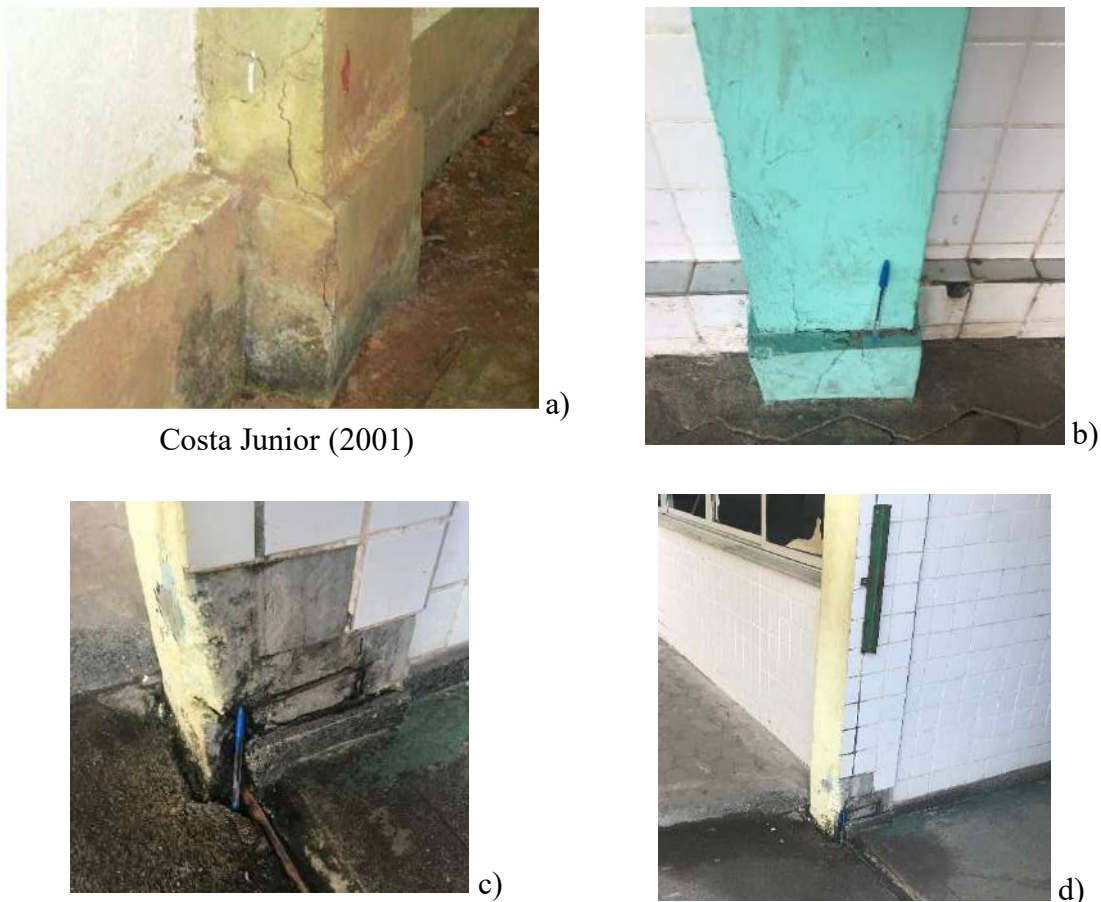
Começando pela fissura observada por Costa Junior (2001) na base de pilar da Escola de 1º Grau, com manchas de umidade e bolor e proliferação de fungos (Figura 11a). Percebeu-se que nas imediações do pilar não havia nenhuma fissura ou mancha de umidade, o que pode significar que os acréscimos de tensão, que provocaram fissuras na base, foram resistidos sem danos ao elemento estrutural.

Um retorno ao local encontrou situação semelhante, à encontrada em 2001, na maioria dos pilares da edificação (Figura 11b), sendo que um desses pilares estava com aspecto de deterioração mais avançado que os demais (Figura 11c).

É provável terem sido essas fissuras causadas por movimentações do solo ao longo do tempo decorrido, desde a entrega da edificação, sendo possível que a falta do cobrimento da armadura, e o contato com água (Figura 11d) tenha ocasionado ainda mais degradação no último pilar (Figura 11c). A realização de novas análises, mais detalhadas poderá determinar com um grau maior de certeza as suas causas.

Figura 11 – Análise de 2001 (Figura a) e atual das bases de pilar na escola de 1º grau (Figura b, c, d), em 2021.

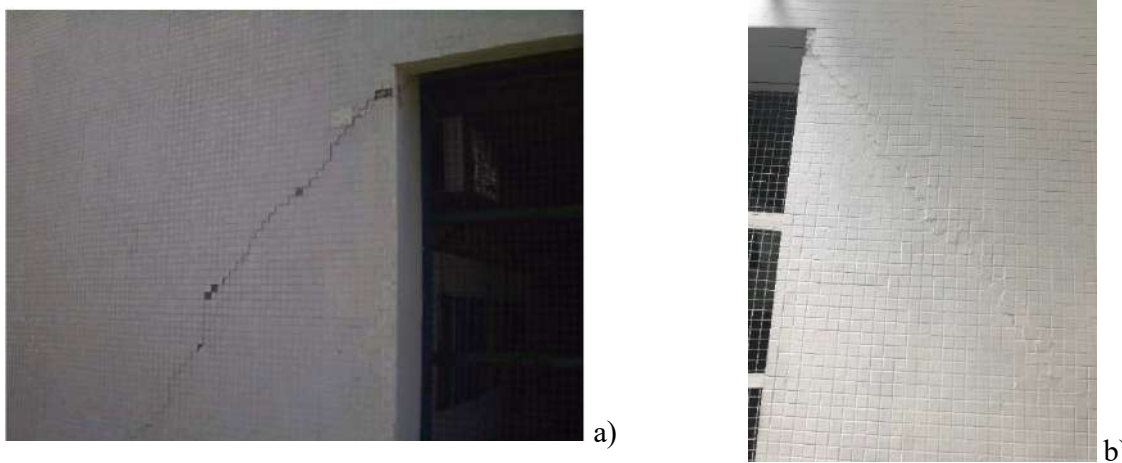
As fissuras em diagonal observadas por Costa Junior (2001) no Centro de Vivência (figuras 12a) se iniciam no canto da abertura da porta e provocaram desprendimento de cerâmica. A fissura atravessa a alvenaria. Foram observadas também em outras áreas do edifício.

Nota-se uma tentativa de contornar a situação pela colação de placas de cerâmica onde haviam ocorrido as falhas (Figura 12b), mas é provável que a lenta, porém, constante movimentação de separação na fissura provocou o reaparecimento da marca, em toda a parede.

Figura 12 – Análise de 2001 (Figura a) e atual (Figura b, em 2021) das fissuras no centro de vivências.

Entre as causas de fissuras inclinadas nas paredes estão: recalques de fundações, ausência de vergas e contra vergas, concentração de tensões (sobrecargas) (THOMAZ, 1989; COSTA, 1993; CASADO, 1997; THOMAZ, 1998; ROCHA, 1998; EBANATAW, 2001). Pelo fato das fissuras se encontrarem em várias partes da parede, não somente próximo aos vãos das portas, é provável que exista algum tipo de tensão não previsto em projeto, seja por movimentação da estrutura de fundação ou não.

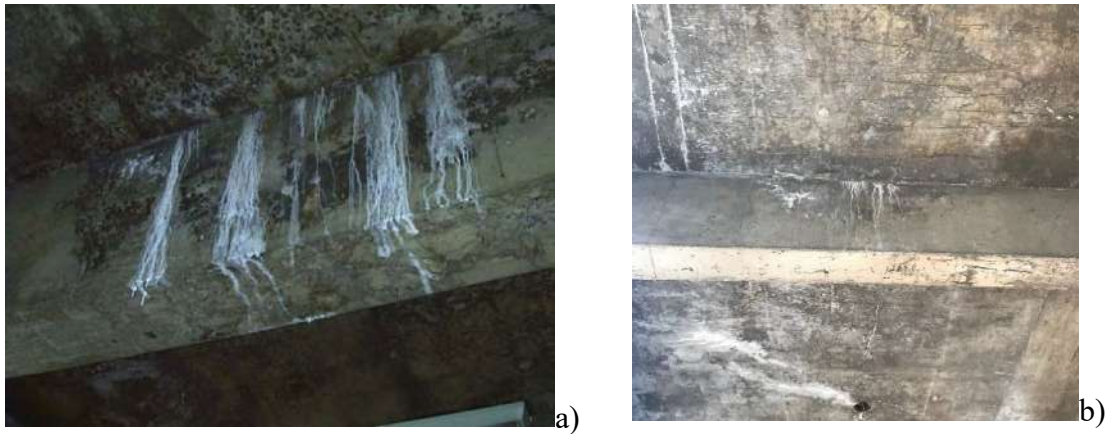
A figura 13a mostra um problema de infiltração, observado por Costa Junior (2001), onde ocorreu a lixiviação de produtos de hidratação do cimento, como hidróxido de cálcio, e a formação de estalactites, como o carbonato de cálcio.

A literatura recomenda a remoção desse material com jato de água. Verifica-se que houve um trabalho de remoção desse material, mas, não foi tratada a fonte da presença de umidade, e assim, o surgimento do material ocorreu novamente gerando incômodos estéticos, principalmente, à estrutura. (Figuras 13b).

Figura 13 – Análise de 2001(Figura a) e atual (Figura b, em 2021) da incidência de eflorescência na Reitoria.

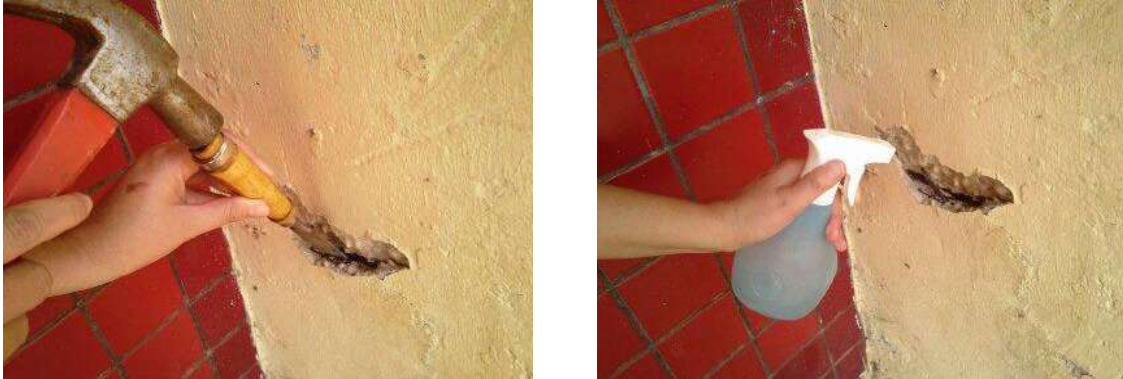
e classificação de aberturas e fissuras, foram realizadas dentro das limitações estabelecidas. Em função de todos estes intervenientes citados, esse trabalho está sendo apresentado com base em uma análise qualitativa, uma vez que o acesso a informações e autorização para realizar uma avaliação quantitativa foi limitado, não sendo possível ter maiores detalhes sobre as causas das anomalias detectadas e a situação real da estrutura em estudo. As figuras 2.1 e 2.2 mostram os materiais utilizados no método de análise.

Figura 2.1. Materiais utilizados no método de análise.

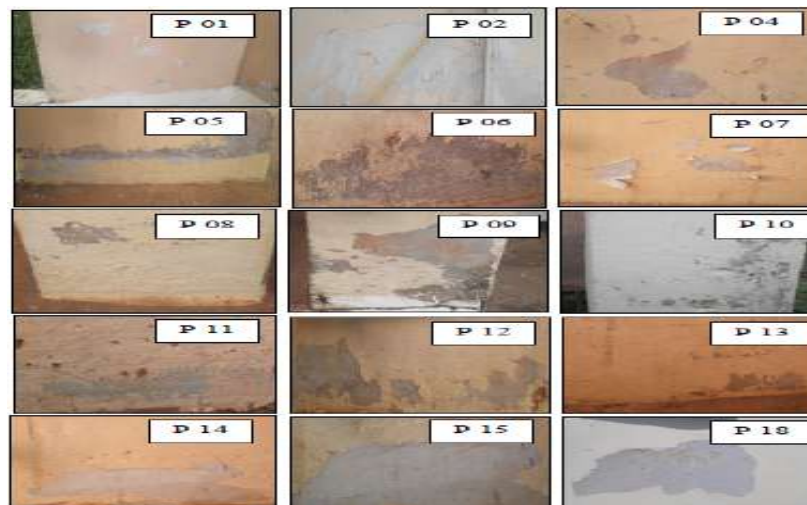
A ocorrência da eflorescência nas superfícies das peças de concreto podem alterar a aparência das mesmas, sobre a qual se depositam e em determinados casos seus sais constituintes podem ser agressivos, causando a deterioração da estrutura. A figura 3.1 mostra os trechos dos pilares P1, P2, P4, P5, P6, P7, P8, P9, P10, P11, P12, P13, P14, P15 e P18 onde há a presença dessa patologia.

Figura 3.1. Trechos com eflorescência nos pilares.

Observa-se que em todos os pilares apresentados na figura 3.1, encontram-se manchas esbranquiçadas presentes em sua superfície, sendo esta, uma das características da eflorescência. Para uma melhor visualização quantitativa, o gráfico 3.1 apresenta a porcentagem dos pilares externos que apresentam essa patologia.

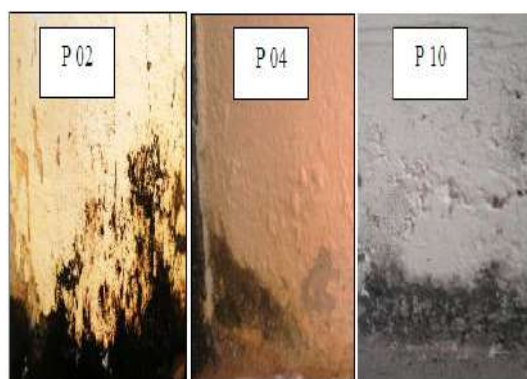
Outra patologia identificada na quadra poliesportiva foi a presença de bolor e limo. Durante a avaliação, observou-se nos pilares que em muitos trechos há a presença de bolor e limo, como mostra a figura 3.2 Percebeu-se que a fachada e a marquise também apresentavam uma quantidade considerável de bolor como mostra a figura 3.3.

Figura 3.2. Base dos pilares com bolor e limo.

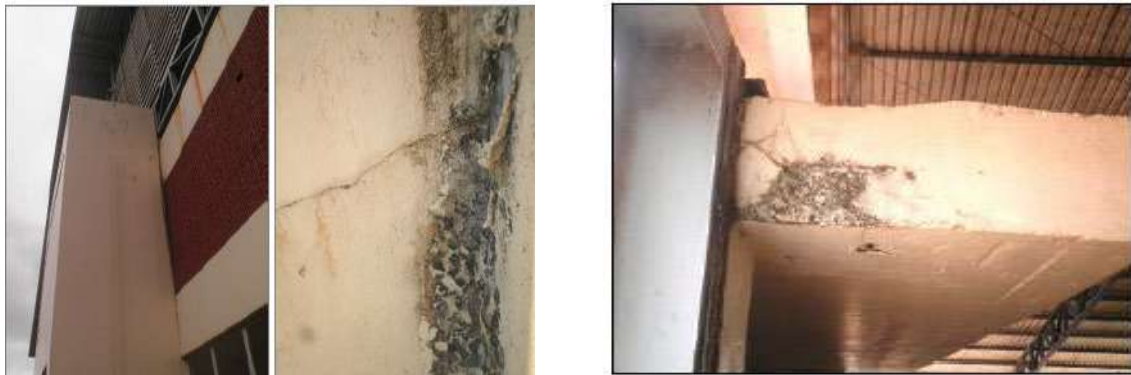
Figura 3.3. Presença de bolor e limo na fachada e Marquise.

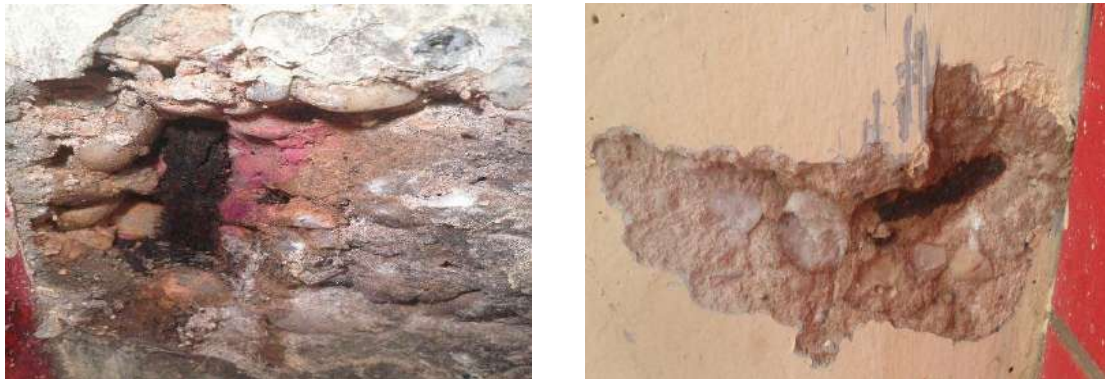
O teste consiste na aplicação da solução na superfície recém exposta do concreto. A solução de fenolftaleína foi aplicada nos pontos onde havia deslocamento do concreto nos pilares externos da quadra do ginásio conforme figura 3.4, e em alguns pontos da caixa d'água nas figuras 3.5.

Figura 3.4. Trechos com carbonatação na quadra do ginásio.

Observa-se nas figuras 3.4e 3.5 que nos elementos estudados foi notado a presença de CO₂. Este processo ocorre a uma velocidade decrescente, pois o CO₂ tem que se difundir através do sistema de poros, incluindo a região já carbonatada da superfície do concreto. A carbonatação provoca a redução do pH do concreto propiciando a despassivação da armadura. Com isso ocorre o processo de corrosão da armadura e posteriormente a expansão do aço, resultando no deslocamento do concreto. Isso causa a exposição da armadura deixando-a mais suscetível a agentes agressivos, havendo a perda da seção da armadura e conseqüentemente uma diminuição na resistência da peça. Outra consequência da carbonatação é a alteração da permeabilidade e do volume de poros do concreto em razão das alterações microestruturais causadas pelas reações químicas citadas na revisão bibliográfica, afirma Castro (2003).

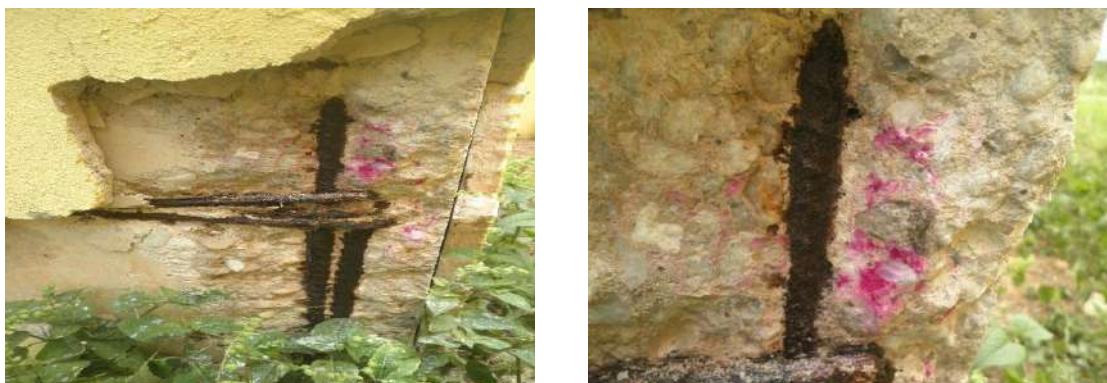
Figura 3.5. Trechos com carbonatação na caixa d'água.

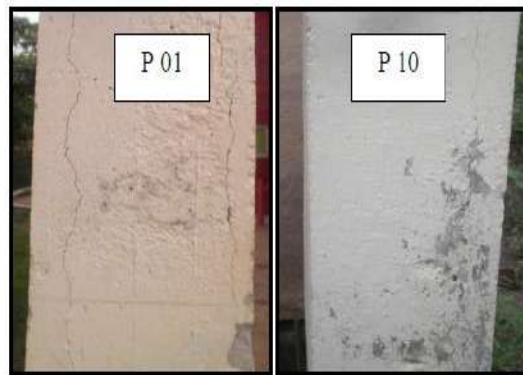
Percebeu-se que nos pilares de concreto armado da quadra poliesportiva há presença de fissuras em muitos pontos. A figura 3.6 mostra o P1 e o P10 com várias fissuras no sentido longitudinal do elemento.

Figura 3.6. Pilar com fissuras.

Observa-se na figura 3.6 que os pilares apresentam fissuras ao longo da sua seção e em alguns trechos já indicam risco de deslocamento do concreto. Alguns pilares estão com a presença de aberturas e em alguns pontos apresentam-se com parte do concreto deslocado. A figura 3.7 indica esses pilares.

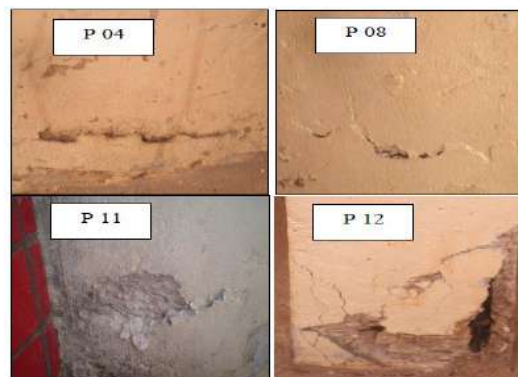
Figura 3.7. Pilares com aberturas e deslocamento do concreto.

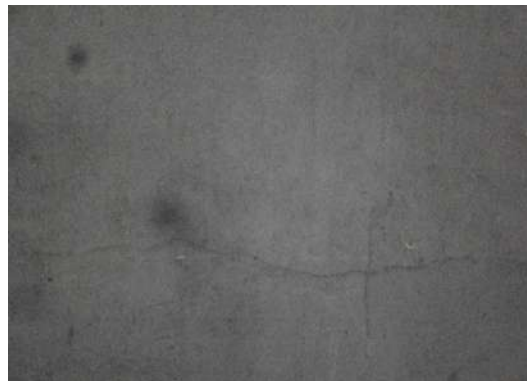
Também foram notadas a existência de fissuras nas paredes e nos pilares do palco da quadra poliesportiva e em uma parede da sala de aula de balé. A figura 3.8 expõem a localização das fissuras observadas no palco e a 3.9 a indica a localização da fissura na sala de balé.

Figura 3.8. Fissuras no sentido transversal nas paredes e pilares do palco.

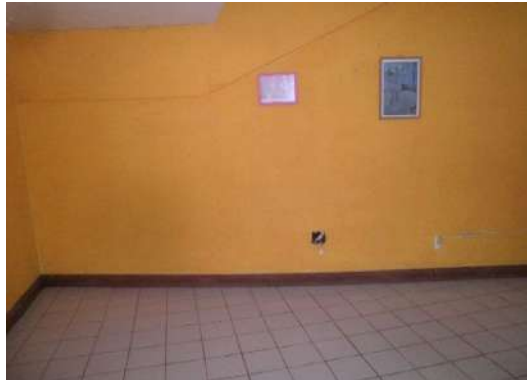
Figura 3.9. Fissuras na parede da sala de balé.

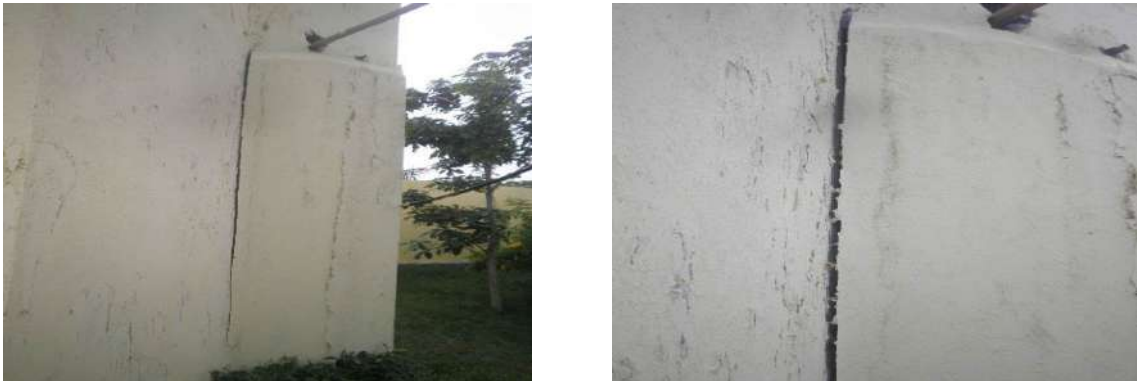
Faz parte do complexo tem-se uma caixa d'água que serve de apoio para o abastecimento do local. Na base da mesma notou-se fissuras na camada de revestimento, como mostra a figura 3.10 e 3.11.

Figura 3.10. Descolamento do revestimento da caixa d'água.

Percebeu-se que o reboco aplicado sobre a estrutura da caixa d'água apresenta fissuras e aberturas, inclusive com o risco de deslocamento do mesmo sobre os usuários do local. Tal fato pode ser atribuído a falta de aderência entre a superfície do concreto com o revestimento, provavelmente pela ausência do apicoamento recomendado para facilitar a aderência do reboco a superfície do concreto. Utilizando o medidor de fissuras, realizou-se em alguns pontos a verificação do tipo de abertura apresentada na caixa d'água conforme figura 3.12, e nos pilares da quadra poliesportiva figura 3.13.

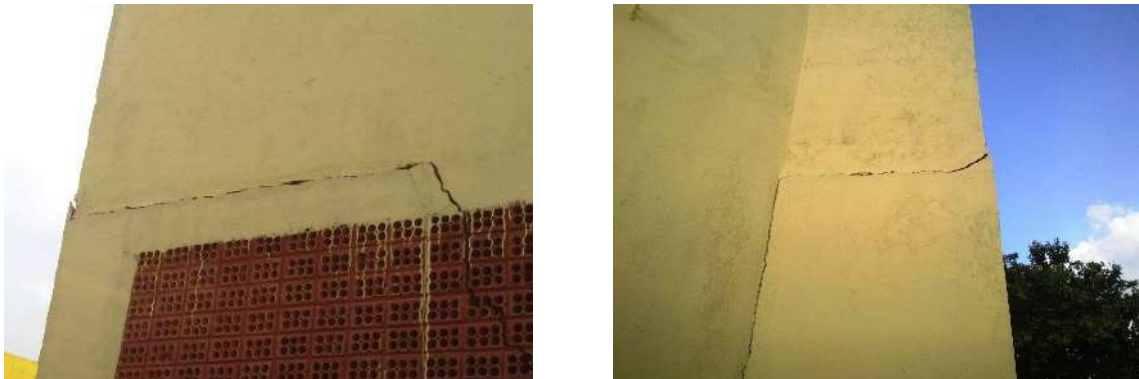
Figura 3.11. Caixa d'água com fissuras excessivas.

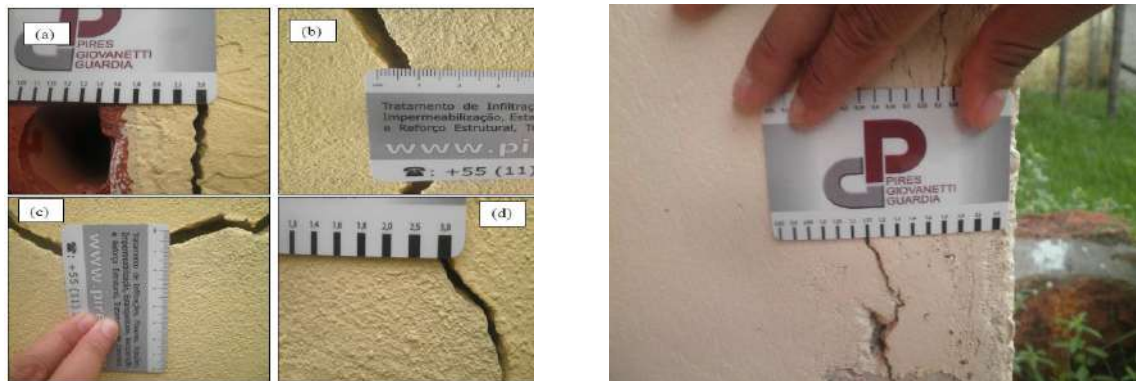
Figura 3.12. Verificação de aberturas na caixa d'água utilizando o fissurômetro.

Analisando as figuras 3.12 e a 3.13, verifica-se que de acordo com o fissurômetro a classificação das aberturas quanto à dimensão da mesma são respectivamente: fenda (a), fenda (b), fenda (c), rachadura (d), trinca (e), e trinca (f). Todas essas fissuras e aberturas observadas podem ter origem em diversos pontos tais como: recalque, movimentação térmica, entre outros.

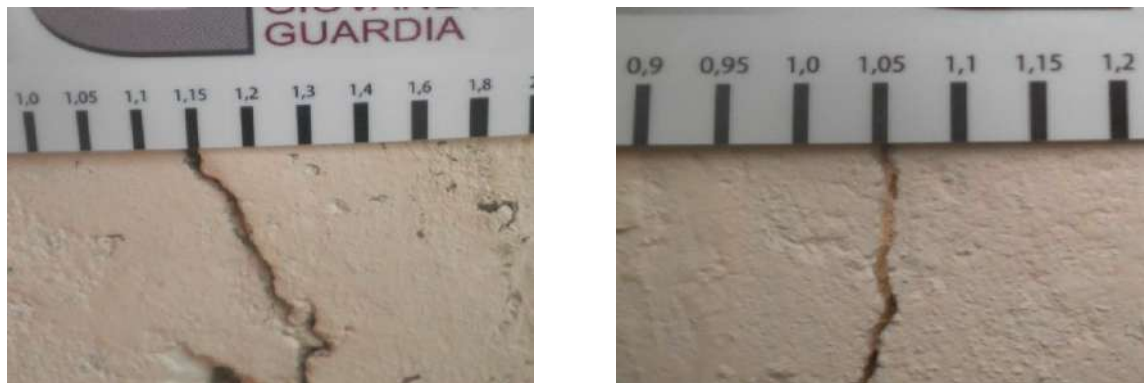
Figura 3.13. Verificação das aberturas nos pilares da quadra utilizando o fissurômetro.

Observou-se também na figura 3.14, que por baixo da camada de reboco houve o lançamento de concreto em vários pontos. Em alguns destes pontos, foi possível observar o processo corrosivo presente na armadura e a penetração de CO₂. Já na figura 3.13, a causa provável para o surgimento dessas trincas presentes nos pilares pode ser devido a expansão da armadura do concreto decorrente da corrosão da mesma, resultando possivelmente no deslocamento do concreto.

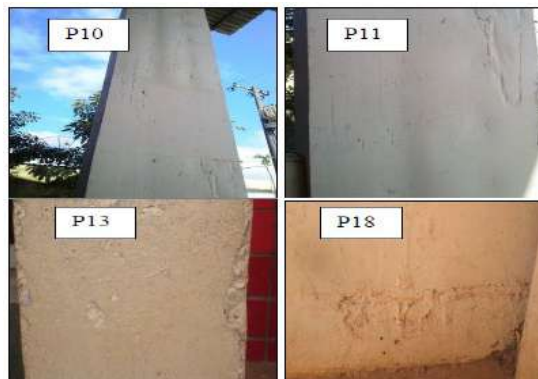
Durante a pesquisa de campo, notou-se vários defeitos construtivos. O mais aparente são as deformações nos pilares, nas vigas, nas arquibancadas e no apoio da estrutura de aço da cobertura nos pilares. Essas deformações serão mostradas no decorrer desse tópico. A Figura 3.14 apresenta as imperfeições vistas nos pilares.

Figura 3.14. Pilares com imperfeições.

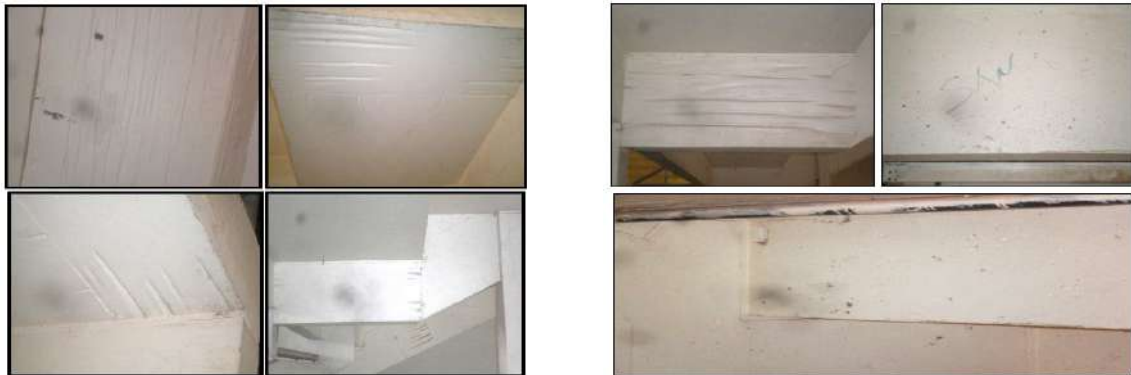
As arquibancadas da quadra do ginásio apresentam várias deformações na vista inferior das mesmas, como indica a figura 3.15. As vigas de sustentação das arquibancadas também estão com muitas imperfeições como nota-se na figura 3.15.

Figura 3.15. Deformação na parte inferior das arquibancadas e nas vigas.

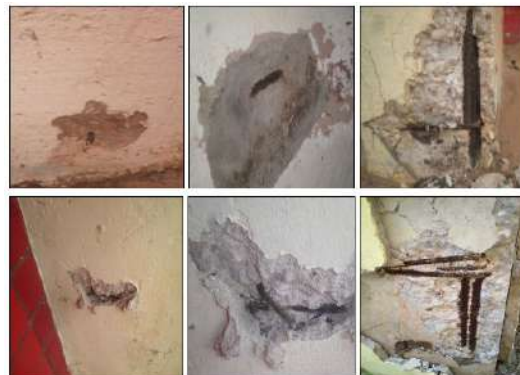
A figura 3.16 mostra os pilares onde há a presença da armadura exposta. Na marquise e na base do guarda-corpo da quadra também foi notada a presença de armadura corroída, indicados na figura 3.17.

Figura 3.16. Presença de Corrosão nos pilares.

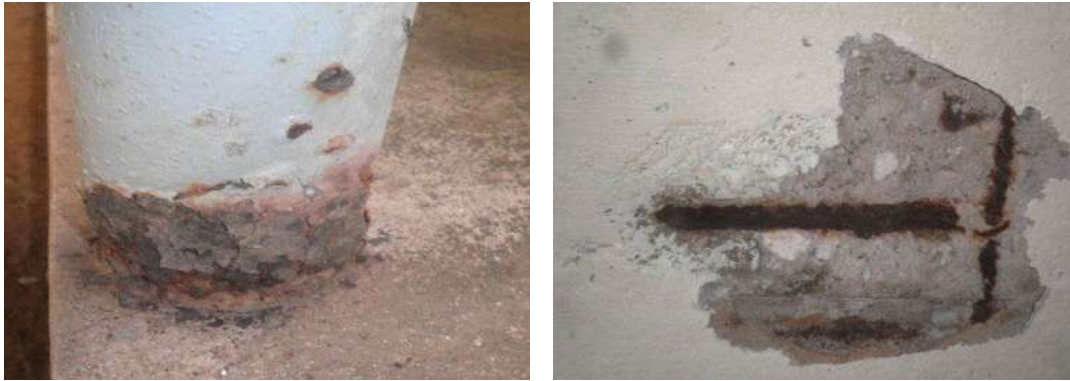
Figura 3.17. Base do guarda-corpo e superfície inferior da marquise corroida respectivamente.

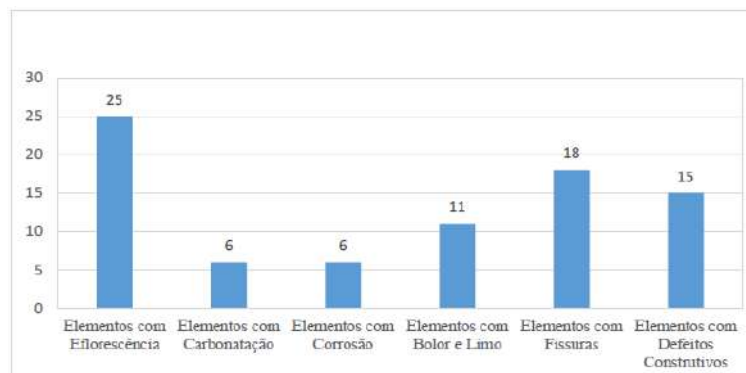
Durante a visita ao ginásio, identificou-se a existência de muitas patologias como já foi apresentado anteriormente. Para uma melhor visualização desses resultados, o gráfico 3.2, apresenta o quantitativo de cada patologia observada.

Gráfico 3.2. Quantitativo das Patologias Identificadas. Fonte – Elaboração própria.

De acordo com o gráfico, das ocorrências analisadas na quadra poliesportiva, a maior incidência foi a de eflorescência. Almeida (2008) relata que os problemas patológicos existentes na construção civil são evidenciados geralmente por meio de manifestações externas seguindo padrões característicos. A partir do momento que essas manifestações começam a ser analisadas, possibilitam investigar os sintomas, as causas, as origens e até mesmo, estimar prováveis consequências ligadas à evolução de cada patologia encontrada, proporcionando avaliar um possível diagnóstico seguida de uma adequada solução a ser aplicada.

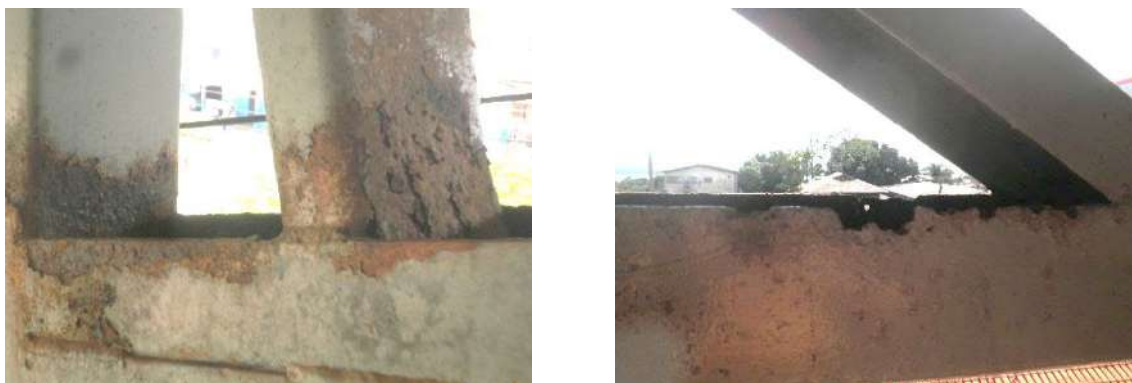
Na estrutura metálica muitos trechos de corrosão foram observados. No encontro entre a montante e o banzo inferior está corroído, com a alma da montante apresentando o aço em processo de expansão, conforme indicado na figura 3.18. As bordas das mesas e alma das peças dos banzos inferiores da treliça estão deterioradas, com perda da seção dos perfis.

Figura 3.18. Aço em expansão na treliça e perda de perfil.

Percebe-se que em alguns pontos das treliças, os perfis da estrutura metálica do ginásio está com um elevado grau de corrosão, principalmente nas duas treliças localizadas na extremidade da estrutura. Uma das causas para tal ocorrência pode ser a exposição da estrutura a água pluviais, haja vista que dentre as nove treliças constituintes da estrutura, as mais afetadas pela corrosão são as da extremidade que estão desprotegidas das chuvas. No período do inverno, onde a frequência da chuva é maior, os banzos inferiores acumulam essa água, uma vez que não há pra onde escoar, e com isso as peças metálicas ficam em contato direto com essa água, facilitando e intensificando o processo de corrosão. Essa deterioração da estrutura deve ser minimizada e restaurado os trechos dos perfis em que houve a perda da seção, visto que tal fator influencia diretamente na resistência da peça, e por conseguinte, da estrutura como um todo.

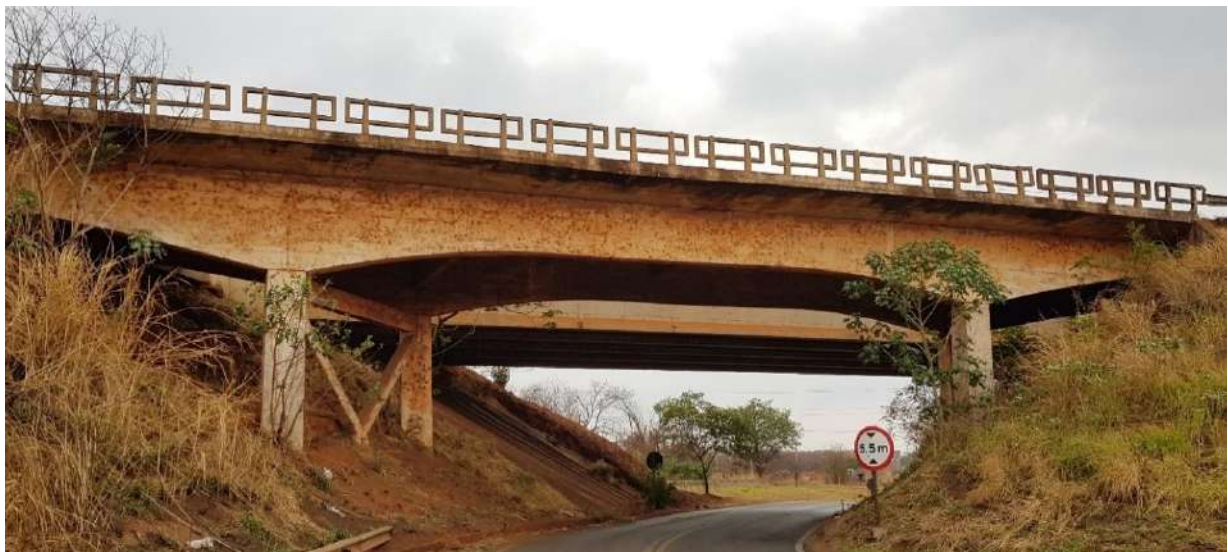
O viaduto escolhido foi construído em concreto armado e apresenta uma grande quantidade de manifestações patológicas em sua estrutura. A Figura 1 apresenta a imagem do viaduto inspecionado.

Figura 1. Viaduto em Barretos, SP

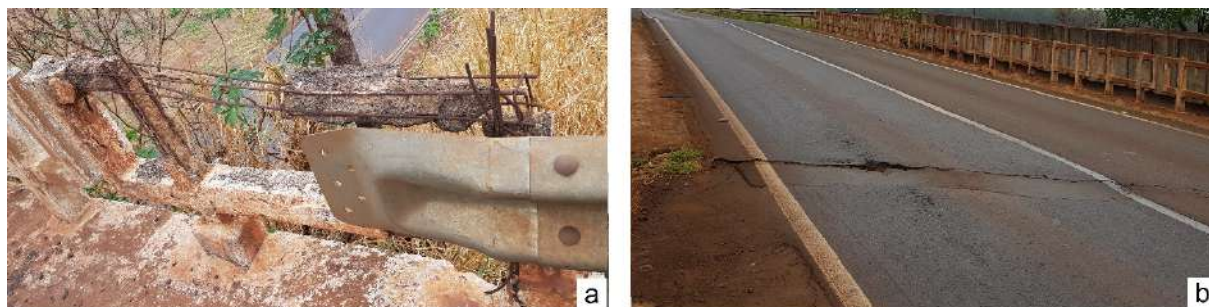
No tabuleiro superior do viaduto, foi observado que algumas partes do guarda corpo encontravam-se completamente danificadas, como mostra a Figura 2a. Observou-se que houve a perda total da seção de concreto e as armaduras encontram-se expostas. Além disso, na extremidade do viaduto

há uma grande trinca por toda extensão transversal do pavimento asfáltico, como indicado na Figura 2b.

Figura 2 – (a) Corrosão da armadura do guarda-corpo (b) problemas na plataforma do tabuleiro

O guarda-corpo do Viaduto, apresentado na Figura 4a, possui contato direto com a ação da água da chuva, ou seja, possivelmente não houve o tratamento da superfície do concreto, deixando o elemento totalmente exposto a intempéries. Nesse caso, também é provável que os guarda-corpos tenham sofrido ataques por carbonatação, visto que o viaduto está exposto a um ambiente com alta concentração de CO₂, decorrente do alto fluxo de veículos que o utilizam.

Durante o processo de corrosão, o aço se expande em relação ao seu tamanho original, o que, conseqüentemente, pode ter ocasionado o deslocamento do concreto. Além disso, esta estrutura pode ter sido submetida a causas externas, como impactos, vandalismo, temporais e outros ataques. A trinca no asfalto, apresentada na Figura 4b, está localizada na divisa do pavimento da rodovia com o viaduto, portanto, o que pode ter provocado a abertura dessa região do asfalto foi a movimentação da estrutura do viaduto, devido ao carregamento dos veículos e movimentações térmicas da estrutura. Este problema também foi observado por Paixão et al. (2020) no Viaduto do Café em São Luís, MA, evidenciando a baixa realização de manutenções nos pavimentos dos viadutos.

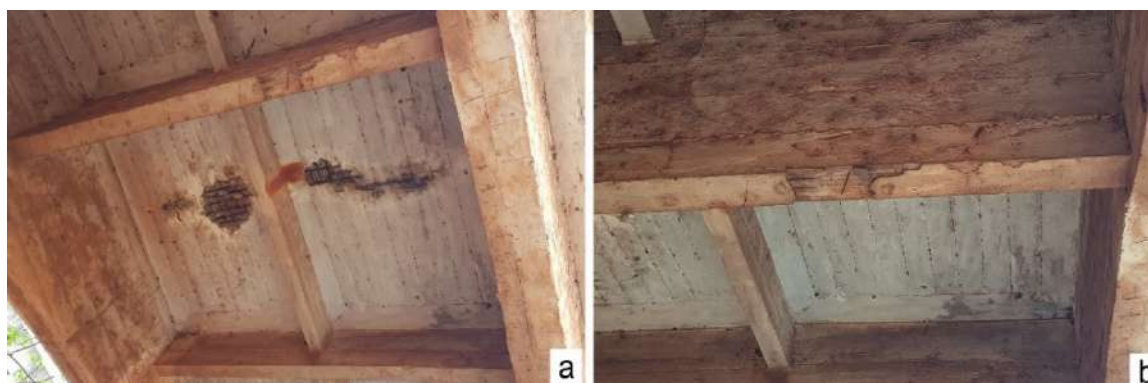
Na laje do tabuleiro inferior do viaduto, exibida na Figura 3a, é possível observar que houve o processo de corrosão da armadura em alguns pontos, considerando-se o aparecimento de manchas de ferrugem na estrutura e pela exposição da armadura. Além disso, foi verificado a presença de umidade em todos os locais onde existem exposição da armadura.

Como mostrado na Figura 3b, observou-se que em uma das transversinas também houve o deslocamento da camada de cobertura, exibindo parte da armadura e, inclusive, barras que foram rompidas, indicando que possivelmente, houve o processo de corrosão da armadura.

Figura 3. (a) Corrosão da armadura na laje (b) corrosão da armadura na transversina

A umidade presente na estrutura foi um dos fatores críticos para o processo corrosivo das armaduras da laje e da transversina. Eventualmente, essa umidade é originada da água que penetra pela trinca formada no pavimento ou também por falha no sistema de drenagem do viaduto, o que faz com que água percole pelo tabuleiro, tal fato indica que o sistema de impermeabilização da estrutura é falho. Além disso, por ser uma estrutura antiga, há a possibilidade de que a camada de concreto de cobertura não seja suficiente para a proteção da armadura, deixando a estrutura vulnerável a ataques de agentes agressivos.

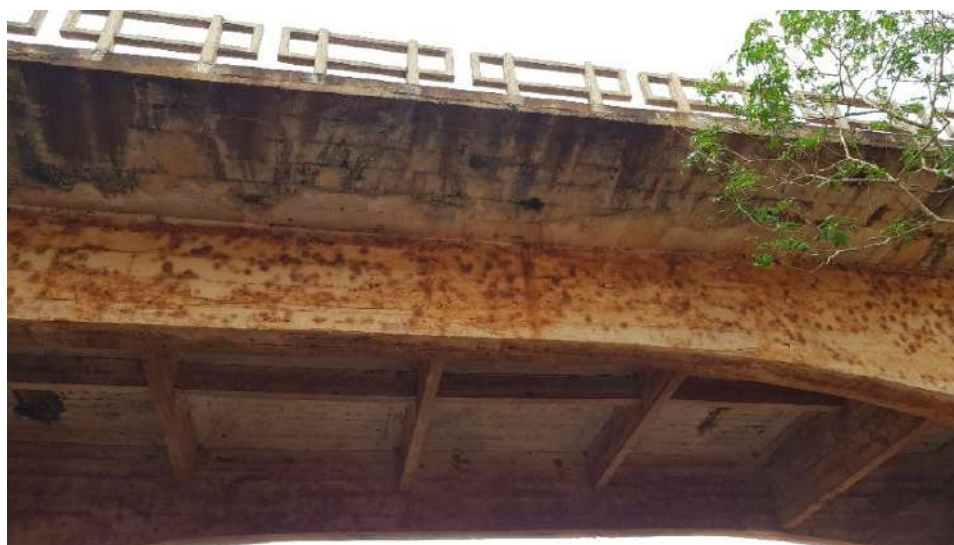
Nas vigas, lajes e balanços laterais da superestrutura do viaduto, foi observada a existência de bolor e eflorescência, assim como áreas em que, possivelmente, houve corrosão da armadura, visto que existem manchas de ferrugem na superfície. A Figura 4 exibe um dos locais mais afetados por estas manifestações patológicas.

Figura 4. Bolor, eflorescência e manchas de ferrugem presentes no viaduto

O bolor e a eflorescência também são manifestações patológicas oriundas da presença de umidade. Estas manifestações patológicas podem ter sido ocasionadas pela falta de impermeabilização da estrutura e ineficiência dos drenos, os quais se encontram obstruídos e apresentam diâmetro pequeno, de modo que a água que escoar da plataforma se acumula nessa região do balanço, percolando a estrutura do viaduto. Além disso, essa área da estrutura está diretamente exposta à ação de chuvas, contribuindo para o acúmulo da umidade.

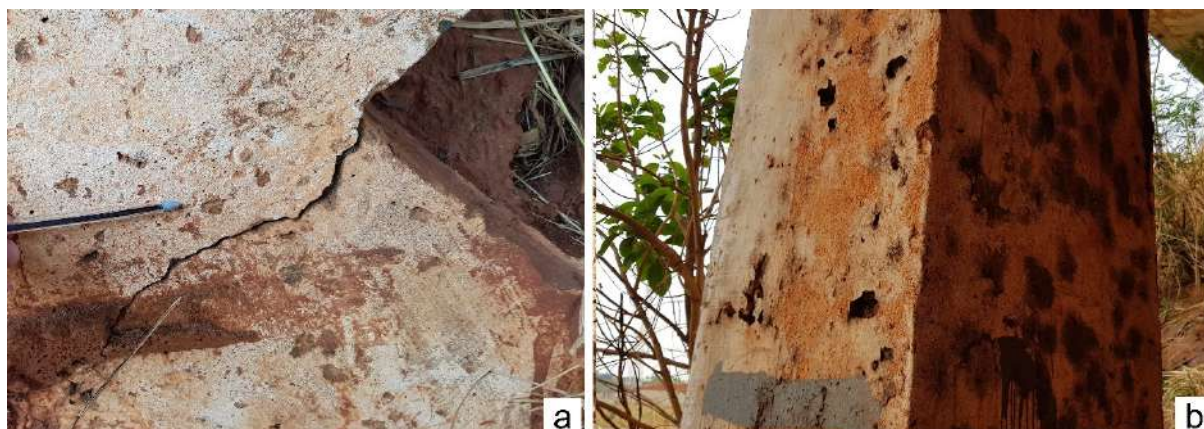
Foram encontradas diversas fissuras nos elementos estruturais do viaduto. Na Figura 5a, é possível observar a formação de uma fissura na estrutura de travamento do viaduto. Em um dos pilares, nota-se a presença de ninhos de concretagem e manchas de ferrugem, como mostra a Figura 5b.

Figura 5 (a) Fissuras no viaduto (b) ninhos de concretagem

Como observado na Figura 5a, existe uma fissura no concreto na estrutura de travamento dos pilares. Eventualmente, ela pode ter sido ocasionada por recalque diferencial da fundação da estrutura ou pelo excesso de carregamento. Entretanto, para que seja possível diagnosticar corretamente a causa de uma fissura, é necessário que se realize um monitoramento mais preciso das aberturas.
