CONPAT2021 BRASIL

XVI CONGRESO LATINOAMERICANO DE PATOLOGÍA DE LA CONSTRUCCIÓN y
XVIII DE CONTROL DE CALIDAD EN LA CONSTRUCCIÓN

19, 20 Y 21 DE OCTUBRE DEL 2021

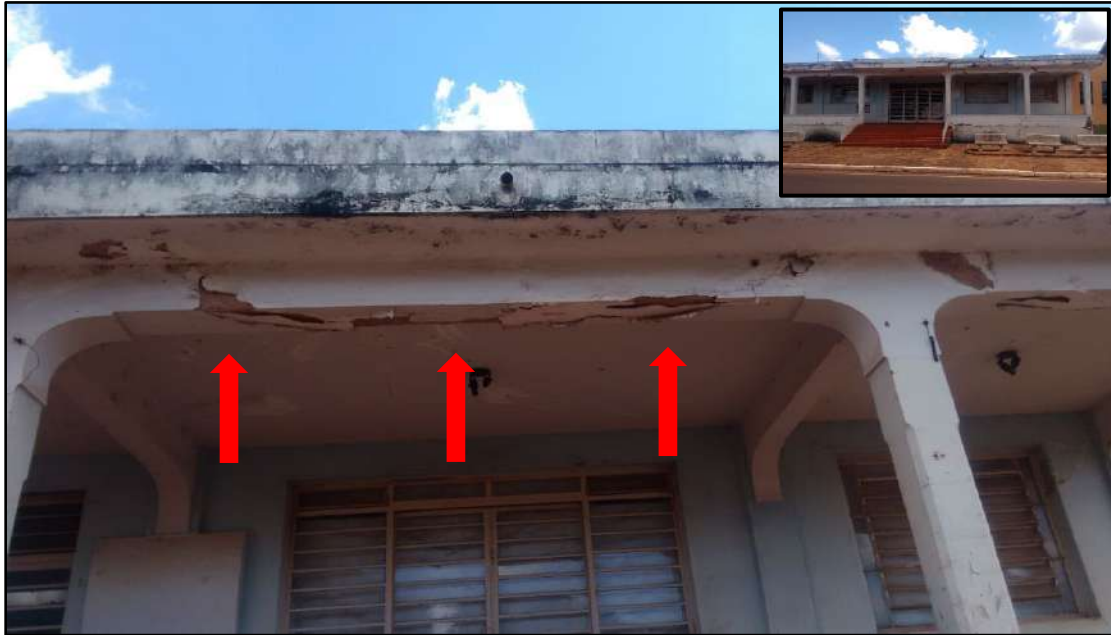
O descolamento de placas é uma patologia frequente em edificações. Na Figura 1, identifica-se uma deterioração do reboco devido à infiltração, observado no salão de festas denominado centro comunitário que se localiza na Av Manoel Inocência no município de Viradouro. Logo, observa-se na imagem o descolamento parcial do revestimento e, na parte superior da edificação, marcas de mofo.

Figura1. Deterioração do reboco devido a infiltração - Centro Comunitário, salão de festas de Viradouro/SP.

Quando as camadas do revestimento argamassado desprendem-se uma da outra, recebe-se o nome de descolamento. O revestimento tem por finalidade a proteção, segurança e conforto de uma edificação, o surgimento de descolamentos é bem mais que um problema estético (nota-se na figura o quão danificado está a estética do prédio em questão, dando impressão de abandono).

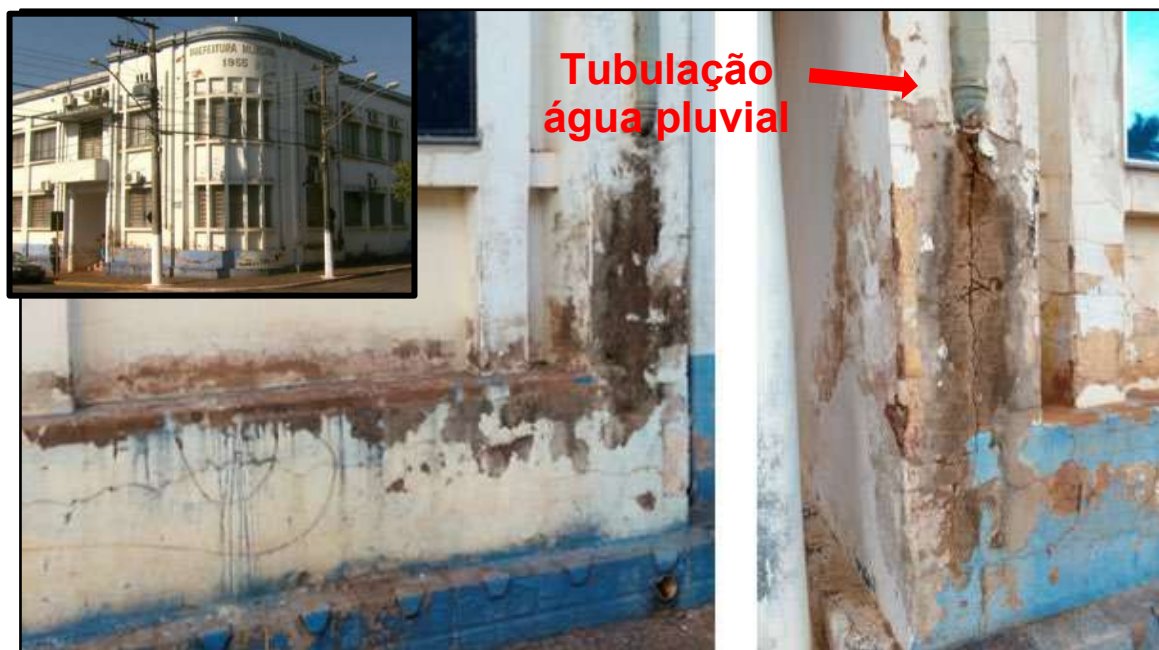
O caso 2 representa uma situação comumente em prédios e residências. Conforme observado na imagem a seguir, a presença de bolor e mofo é visível na fachada da Prefeitura Municipal localizada na Praça Major Manoel Joaquim, 349 Viradouro SP. Nesse caso, a anomalia é excesso de umidade por se tratar de uma área externa, ocasionado quando a água da chuva penetra pela fachada como mostra a Figura 2.

Figura 2. Manchas de bolor e mofo - Prefeitura Municipal de Viradouro/SP

O excesso de umidade pode causar vários transtornos. Para edificações, pode danificar a estrutura e o revestimento do imóvel. Já para saúde dos moradores pode causar doenças respiratórias, alergias devido aparecimento de bolores e mofos. Na fachada, raramente ocorre por causa da permeabilidade dos materiais usados, mas sim pela ocorrência de fissuras (CINCOTTO, 1988).

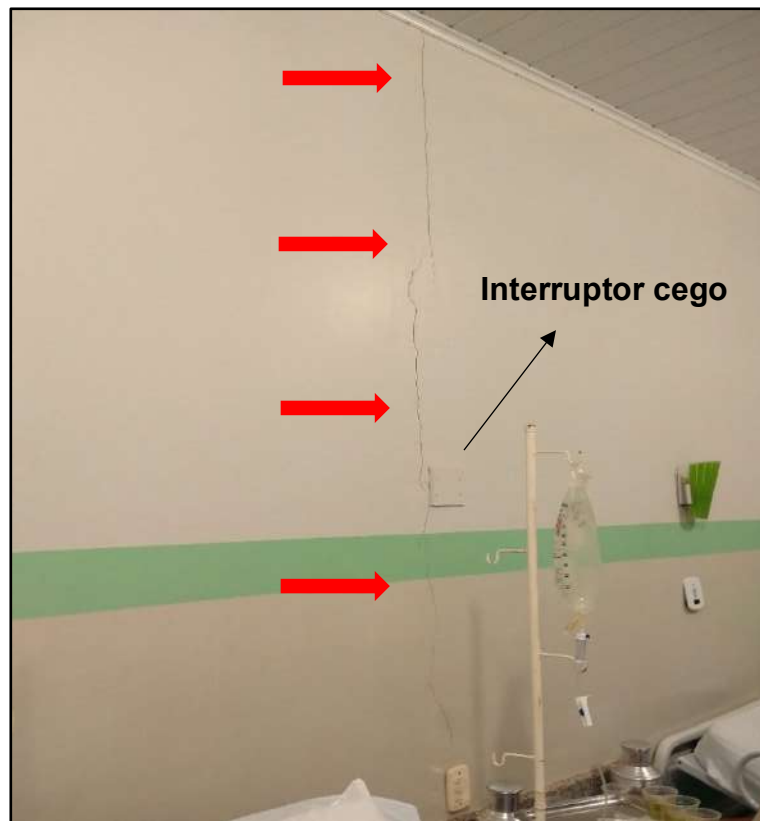
Fissura vertical por retração na alvenaria em ponto enfraquecido por tubulação embutida, encontrada em uma das dependências do Hospital e Maternidade São Vicente de Paula localizado na Rua do Hospital em Viradouro SP, conforme mostra a Figura 3.

Figura 3. Fissura vertical de retração em alvenaria - Hospital e Maternidade São Vicente de Paula Viradouro/SP.

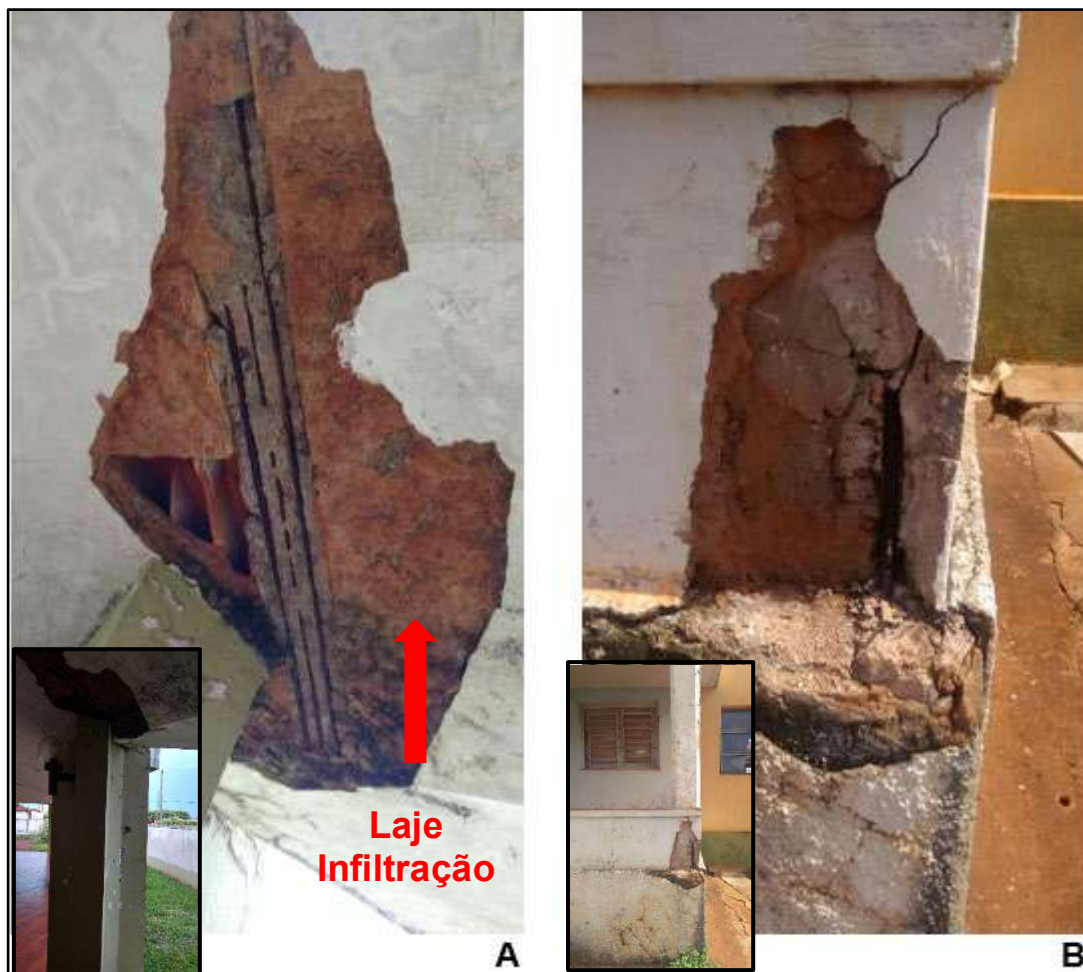
O caso 4 apresenta corrosão em armaduras de concreto armado encontrada em duas edificações públicas. Na figura 4(a) ocorre corrosão em uma das vigotas da laje, nota-se a presença de umidade no local e o desprendimento do revestimento argamassado. Já na figura 4 (b) observa-se o descolamento do revestimento por consequência de algum impacto, e com isso fica exposta parte da armadura do pilar na fachada da edificação, podendo haver contato direto com água da chuva.

Figura 4. Corrosão em armaduras de concreto armado – Velório Municipal e Centro Comunitário Viradouro/SP.

A corrosão consiste na degradação dos materiais metálicos, ocorre quando uma película de eletrólito se forma sobre a superfície dos fios ou barras de aço, esta é causada pela presença de umidade no concreto e gera perda de seção.

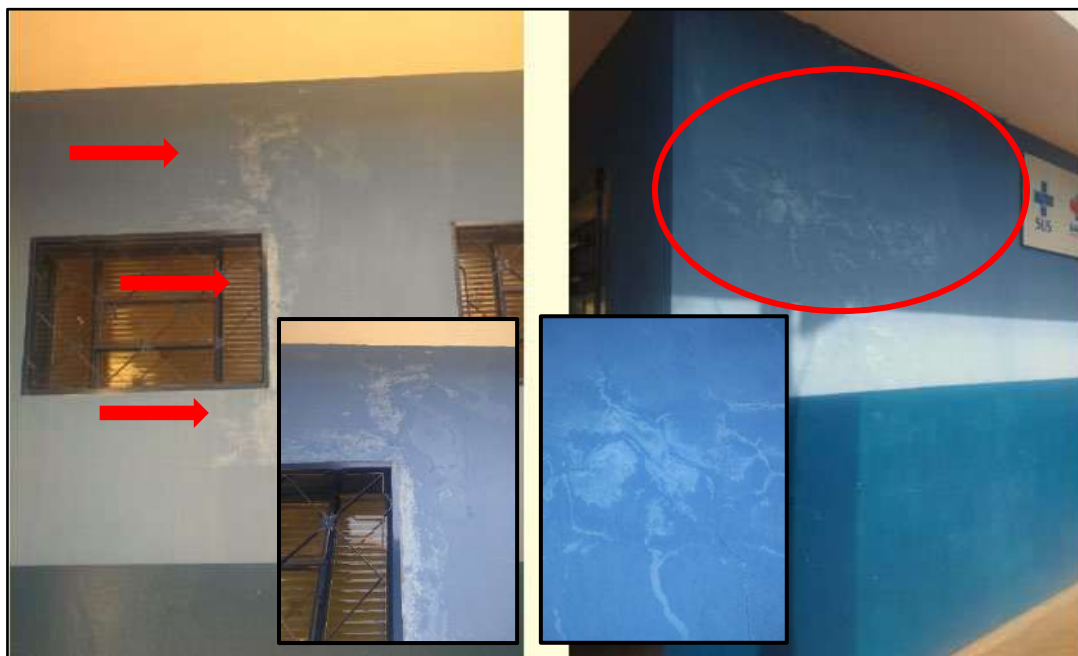
Esse caso foi encontrado em duas paredes externas de um posto de saúde denominado PSF2 localizado na Rua Odilon Carvalho Braga, 220 Viradouro SP, e nele encontra-se a presença de manchas brancas sobre a pintura, caracterizando-se um caso de eflorescência. Essa patologia, na maioria dos cenários, se desenvolve por grande quantidade de umidade no local, e sua formação se dá pela existência de sais solúveis nos materiais.

Figura 5. Eflorescência em alvenarias – Posto de Saúde PSF2 Viradouro/SP

As eflorescências podem ser superficiais, afetando somente o aspecto visual ou mais graves, quando atingem a parte estrutural do revestimento. O caso 5 exemplifica as superficiais, nota-se pela imagem que as manchas danificam a estética da edificação. Vale salientar que se trata de uma pintura recente, caso não sejam solucionadas, acarretarão em degradação do revestimento.

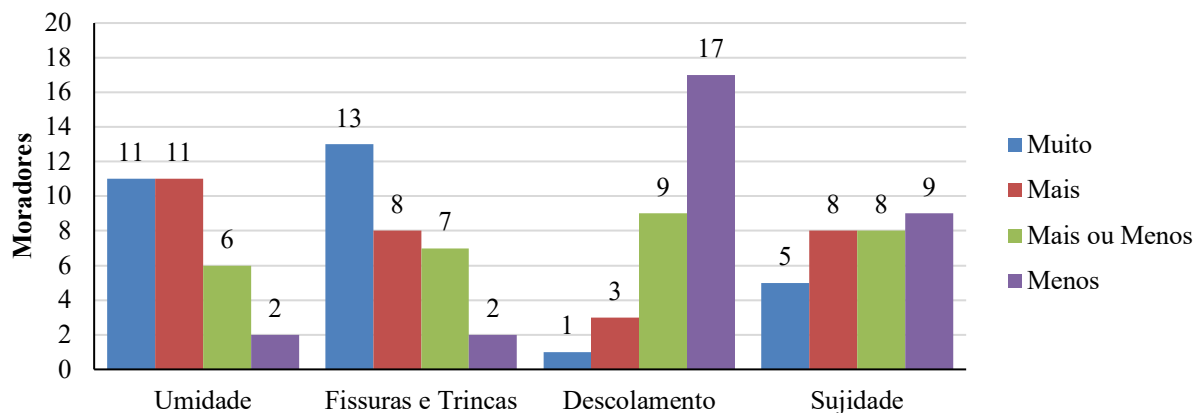
Os moradores foram questionados sobre qual manifestação patológica chamava mais sua atenção. As respostas estão apresentadas na Figura 05.

Figura 05. Manifestação patológica mais relevante no Residencial Regente.

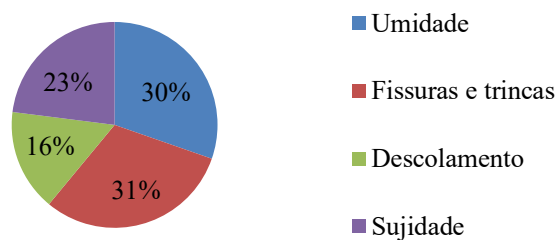
Para cada grau de visibilidade do usuário em relação a cada manifestação patológica foram colocados pesos a fim de obter a porcentagem de relevância de cada dano para o morador. De acordo com a Figura 06, as manifestações patológicas que mais chamam a atenção dos moradores são as fissuras e trincas (31%) e a umidade (30%), seguido da sujidade (23%), sendo o descolamento de revestimento a manifestação patológica que chama menos atenção (16%).

Figura 06. Relevância das manifestações patológicas no Residencial Regente.

A manifestação que mais chama a atenção dos moradores coincide com a manifestação patológica mais incidente, fissuras e trincas. De acordo com Thomaz (1988), os moradores são submetidos ao constrangimento psicológico, com medo de conviver com uma anomalia que pode significar a ruína do seu abrigo.

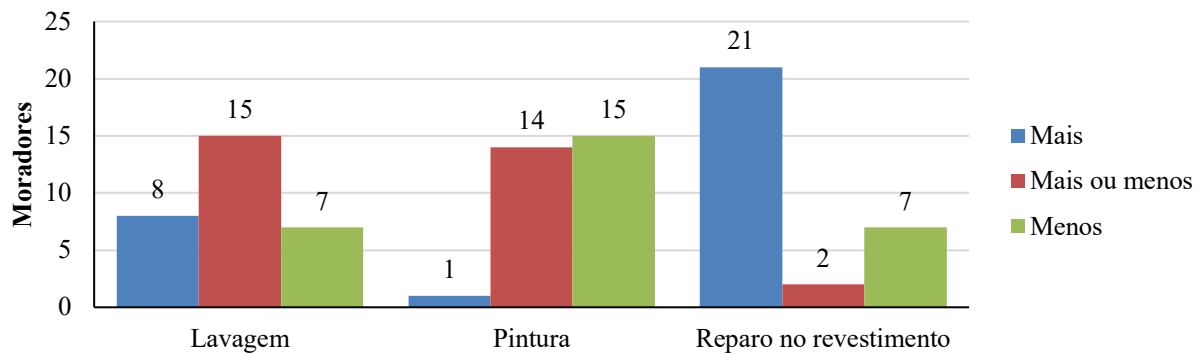
Sobre a manutenção das fachadas, todos os respondentes consideraram necessárias atividades de manutenção, inclusive os que não haviam reparado nos problemas. Porém, 77% nunca realizaram algum tipo de reclamação com a imobiliária sobre os problemas das fachadas. Os moradores foram perguntados qual manutenção, entre lavagem, pintura e reparo no revestimento, eles achavam mais necessário, sendo as respostas apresentadas na Figura 07.

Figura 07. Necessidade das ações de manutenção do Residencial Regente

Observa-se que a maioria dos respondentes acham mais necessário o reparo do revestimento. Para melhor compilação dos dados foram colocados pesos a fim de obter a porcentagem da necessidade das ações de manutenção. As porcentagens estão apresentadas na Figura 08.

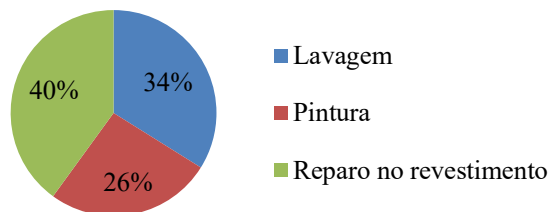
Figura 08. Prioridade de manutenção das fachadas do Residencial Regente.

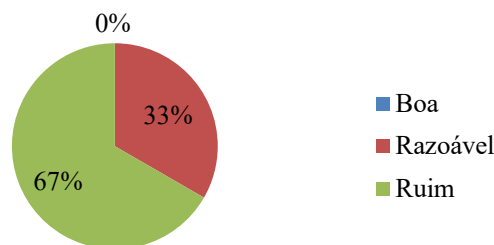
Para finalizar, foi requerido aos moradores que avaliassem de maneira visual a situação atual dos prédios e classificassem entre boa, razoável e ruim. Conforme a Figura 09, 67% dos respondentes consideram a situação atual das fachadas dos prédios ruim, contra 33% que consideram como razoável. Nenhum respondente qualificou as fachadas como boas.

Figura 09. Avaliação da situação atual dos prédios do Residencial Regente.

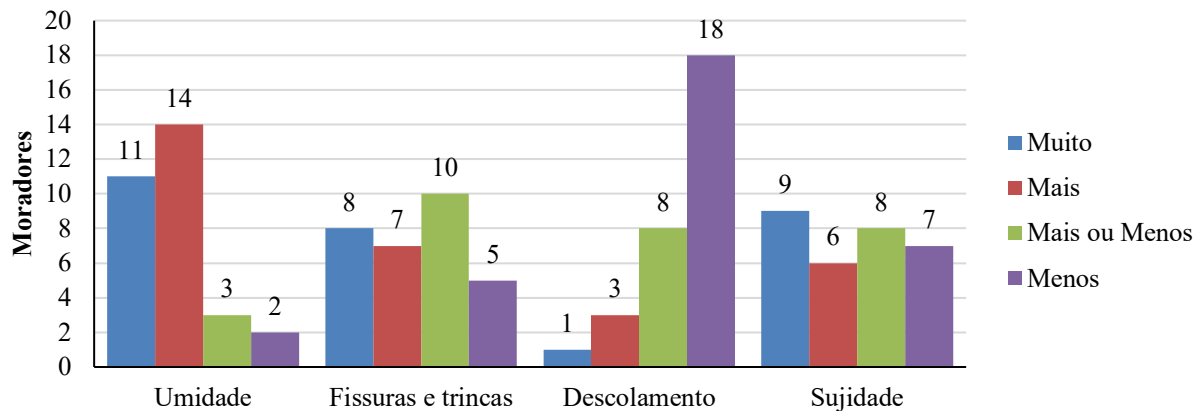
Os moradores foram questionados sobre qual manifestação patológica chamava mais sua atenção, sendo as respostas apresentadas na Figura 10.

Figura 10. Manifestação patológica mais relevante no Residencial Jardins da Baronesa.

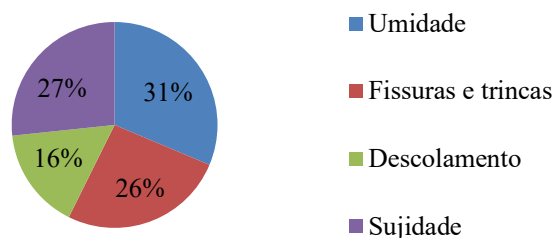
Para cada grau de visibilidade do usuário em relação a cada manifestação patológica foi obtida a porcentagem de relevância de cada dano para o morador, apresentadas na Figura 11. As manifestações patológicas que mais chamam a atenção dos moradores é a umidade (31%), seguida pela sujidade (27%), fissuras e trincas (26%) e descolamento de revestimento (16%). Apesar da alta incidência de fissuras e trincas no residencial, sua maior parte fica na fachada de fundos do Edifício A, portanto não é visualizada pela maioria dos moradores.

Figura 11. Relevância das manifestações patológicas no Residencial Jardins da Baronesa.

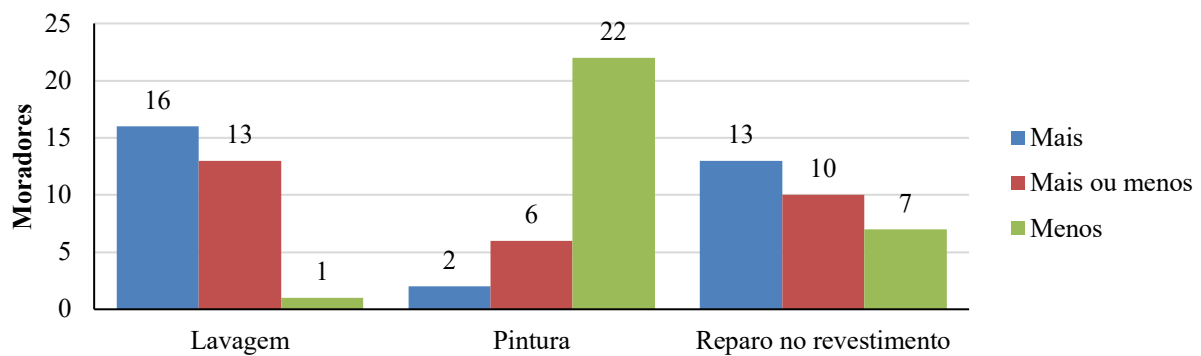
Sobre a manutenção das fachadas, todos os respondentes consideraram ações necessárias de manutenção, inclusive os que não haviam reparado nos problemas. Porém, 70% nunca realizaram algum tipo de reclamação com a imobiliária sobre os problemas das fachadas. Os moradores foram perguntados qual manutenção, entre lavagem, pintura e reparo no revestimento, eles achavam mais necessário. As respostas estão na Figura 12.

Figura 12. Necessidade das ações de manutenção do Residencial Jardins da Baronesa

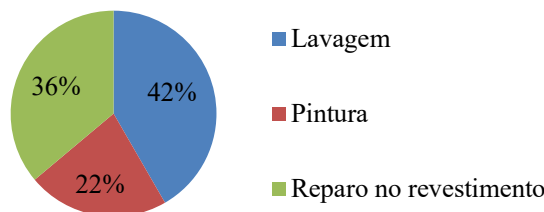
Observa-se que a maioria dos respondentes acham menos necessário a pintura. Para melhor compilação dos dados foram colocados pesos, a fim de obter a porcentagem da necessidade das ações de manutenção, apresentadas na Figura 13.

Figura 13. Prioridade de manutenção das fachadas do Residencial Jardins da Baronesa.

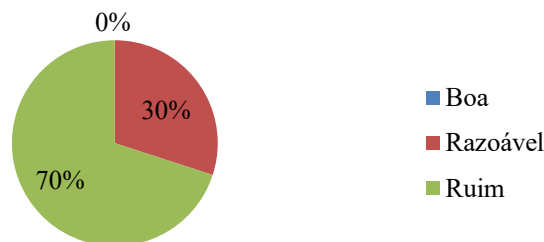
Para finalizar, foi requerido aos moradores que avaliassem de maneira visual a situação atual dos prédios e classificassem entre boa, razoável e ruim. Conforme a Figura 14, 70% dos respondentes consideram a situação atual das fachadas dos prédios ruim, contra 30% que consideram como razoável. Assim como no Residencial Regente, nenhum respondente qualificou as fachadas como boas.

Figura 14. Avaliação da situação atual dos prédios do Residencial Jardins da Baronesa.

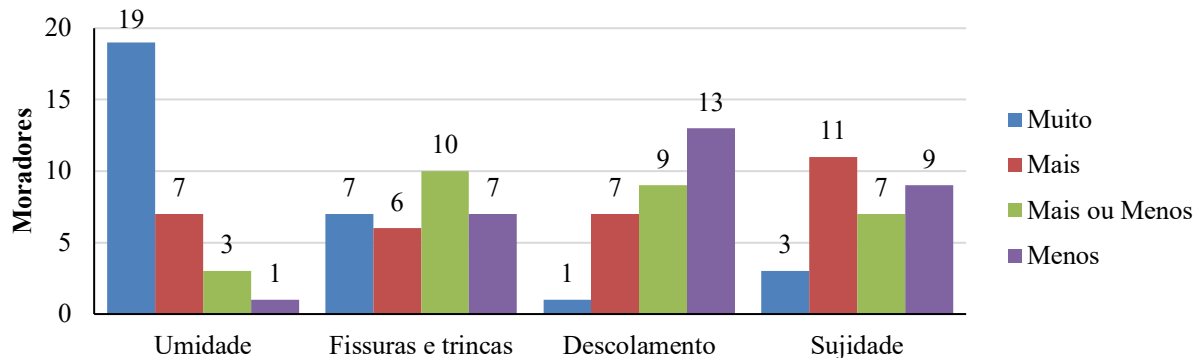
Os moradores foram questionados sobre qual manifestação patológica chamava mais sua atenção, estando as respostas apresentadas na Figura 15.

Figura 15. Manifestação patológica mais relevante no Residencial Estrela Gaúcha.

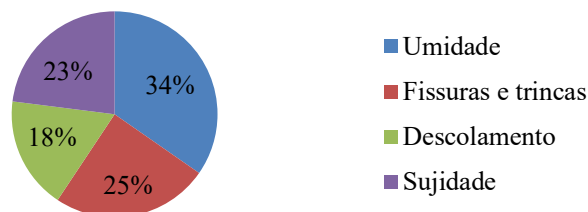
Para o grau de visibilidade do usuário em relação a cada manifestação patológica foram colocados pesos a fim de obter a porcentagem de relevância de cada dano para o morador. As porcentagens estão apresentadas na Figura 16. As manifestações patológicas que mais chamam a atenção dos moradores é a umidade (34%), seguida pela sujidade (23%), fissuras e trincas (25%) e descolamento de revestimento (18%). No Residencial Estrela Gaúcha, a manifestação patológica mais incidente é a umidade, portanto os moradores conseguem observar tal fato.

Figura 16. Relevância das manifestações patológicas no Residencial Estrela Gaúcha.

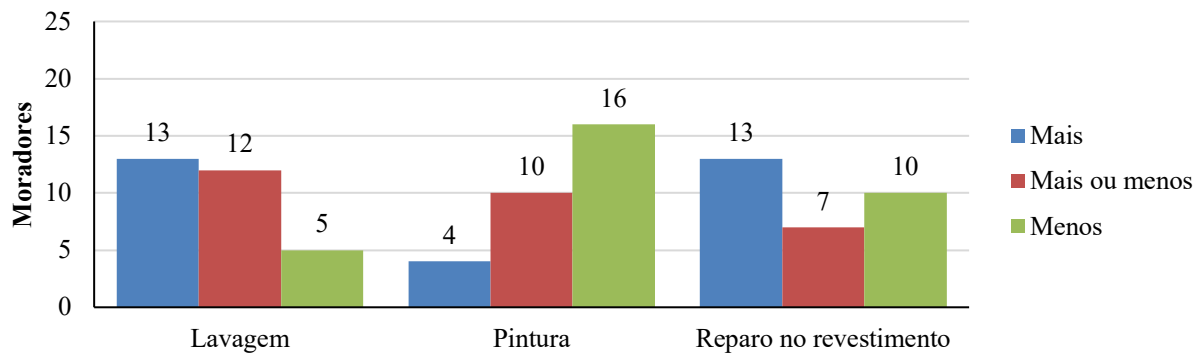
Sobre a manutenção das fachadas, todos os respondentes consideraram necessárias atividades de manutenção, inclusive os que não haviam reparado nos problemas. Porém, 70% nunca realizaram algum tipo de reclamação com a imobiliária sobre os problemas das fachadas. Os moradores foram perguntados qual manutenção, entre lavagem, pintura e reparo no revestimento, eles achavam mais necessário, sendo as respostas apresentadas na Figura 17.

Figura 17. Necessidade das ações de manutenção do Residencial Estrela Gaúcha.

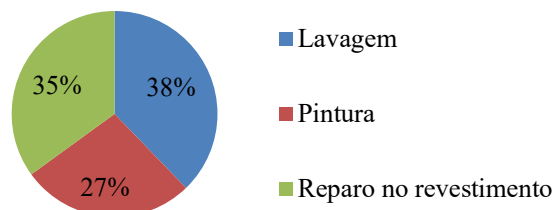
Observa-se que a maioria dos respondentes acham menos necessário a pintura, e se dividem entre lavagem e reparo no revestimento como ação de manutenção mais necessária. Para melhor compilação dos dados foram colocados pesos a fim de obter a porcentagem da necessidade das ações de manutenção, as quais estão apresentadas na Figura 18.

Figura 18. Prioridade de manutenção das fachadas do Residencial Estrela Gaúcha.

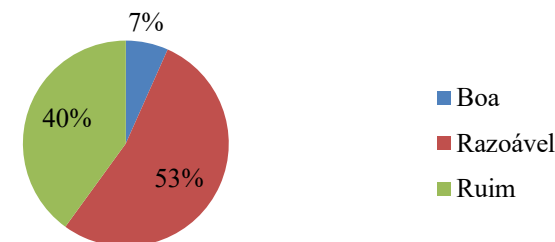
Para finalizar, foi requerido aos moradores que avaliassem de maneira visual a situação atual dos prédios e classificação entre boa, razoável e ruim, estando as respostas mostradas na Figura 19. Conforme o gráfico, 53% dos respondentes consideram a situação atual das fachadas dos prédios como razoável, contra 40% que consideram como ruim.

Figura 19. Avaliação da situação atual dos prédios do Residencial Estrela Gaúcha.

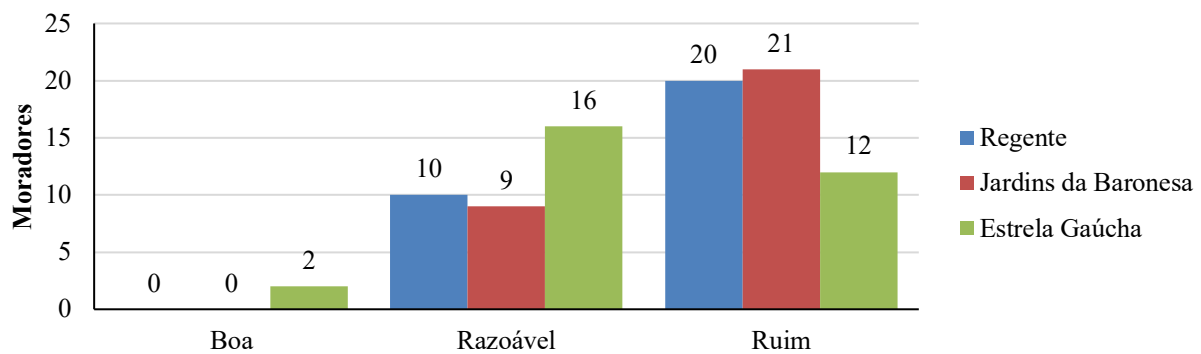
Entre os três conjuntos habitacionais objetos deste estudo, o Residencial Estrela Gaúcha, da modalidade Especial, foi o único com alguma avaliação positiva das fachadas, conforme Figura 20. Tal fato pode ser justificado por ser o conjunto habitacional com menor incidência de manifestações por metro quadrado.

Figura 20. Avaliação da situação atual dos três conjuntos habitacionais.

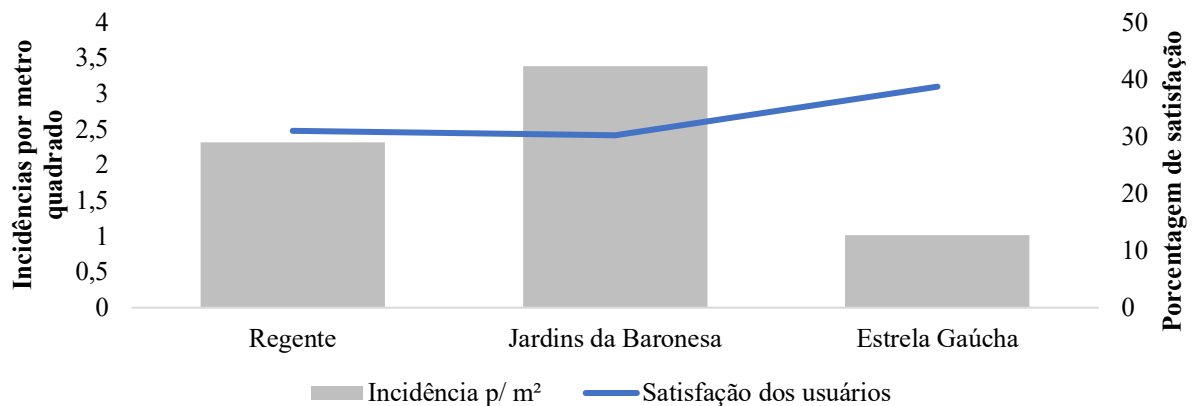
A satisfação dos moradores com o conjunto habitacional está totalmente relacionada a aparências das edificações (Reis; Lay, 2010). Os resultados indicam que a aparência externa dos residenciais é importante para a satisfação do usuário. O conjunto habitacional com melhor avaliação das fachadas pelos usuários é o Residencial Estrela Gaúcha, residencial com menor incidência de manifestações patológicas por metro quadrado, como mostra a Figura 21.

Figura 21. Incidência de manifestações patológicas x Satisfação do usuário.

Nota-se que o conjunto com maior insatisfação com a situação atual das fachadas dos prédios é o conjunto com maior incidência de manifestações patológicas por metro quadrado.

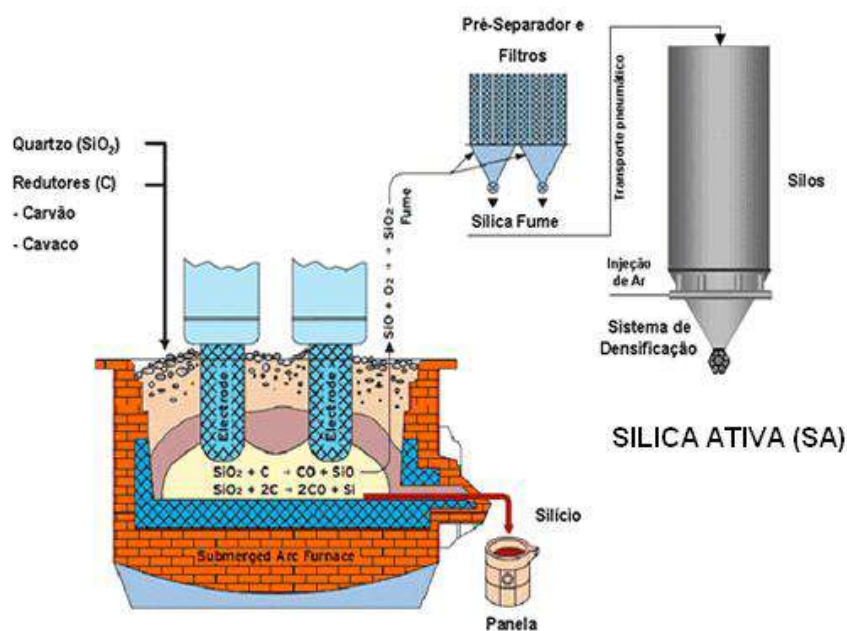
A sílica ativa, também é conhecida por microssílica ou fumo de sílica, como já visto é um material pozolânico, é um subproduto gerado nas indústrias de silício-metálico e ferro-silício. Segundo Mehta e Monteiro (2008), a geração desse material ocorre após a filtragem dos gases de monóxido de silício gasoso que é oriundo da redução do quartzo em silício. Quando condensado, esses gases se transformam em partículas esféricas minúsculas. Esta substância é captada em filtros de manga, e em seguida, armazenada e embalada para venda.

Representação esquemática da produção de microssílica - Fonte: TECNOSIL (2004).

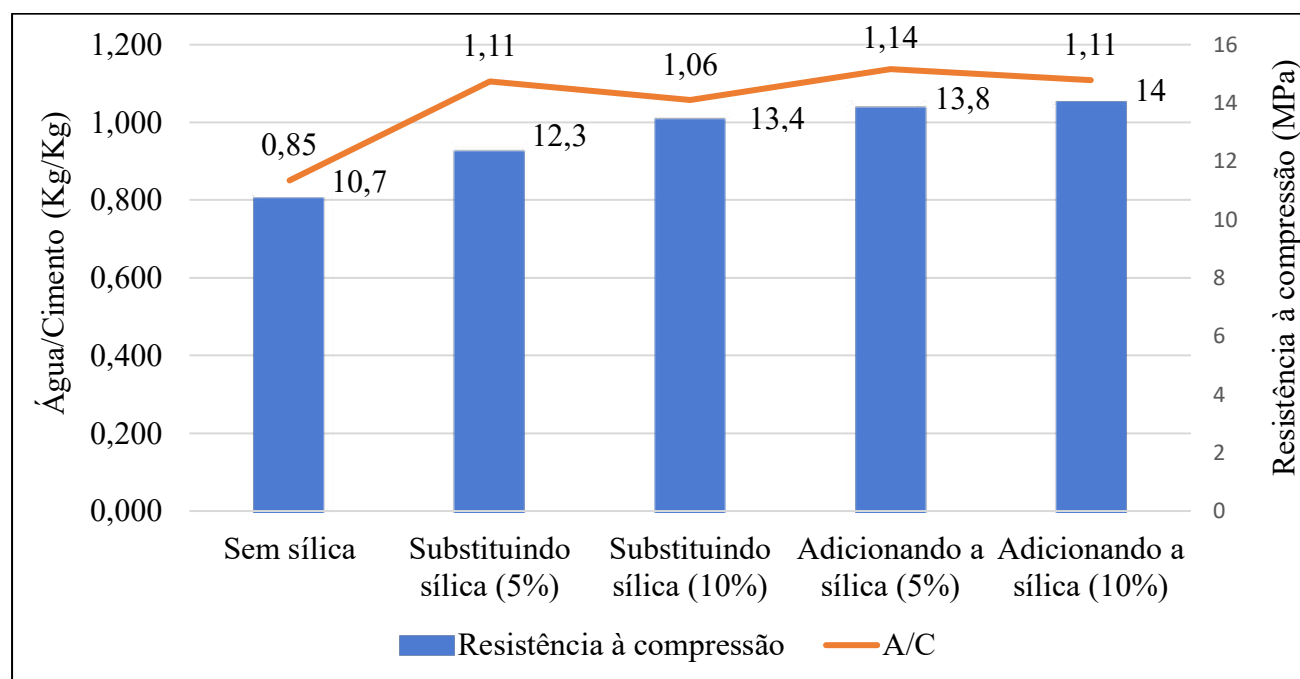
Gráfico 1 – CP II Z – 32

Com base no *slump*, analisou-se a relação água/cimento de cada traço e sua resistência à compressão obteve-se os seguintes valores apresentados no Gráfico 1.

O Gráfico 1 representa a relação a/c (água/cimento) e a resistência à compressão dos traços com o cimento CP II Z -32. Analisou-se a substituição da sílica ativa em relação ao cimento, observou-se que com o teor de 10% de sílica obteve-se uma resistência mais satisfatória, devido à elevada finura da sílica ativa, se acomodando nos vazios das partículas de agregados e do cimento. Ainda, segundo Neville (2016), a sílica na forma vítrea (amorfa) é altamente reativa, e as dimensões mínimas de suas partículas aceleram a reação com o hidróxido de cálcio produzido pela hidratação do cimento Portland. No que diz respeito à relação água/cimento obteve-se o valor de 1,06, que ao comparar com o traço sem sílica ativa há uma diferença de 24,70%. Isto se dá porque a maior quantidade de finos que há na sua mistura contribui para o fechamento de poros e aumento da área superficial de material a ser hidratado, necessitando de mais água para ter as mesmas condições de trabalhabilidade do concreto. Analisou-se a adição de sílica ativa em relação ao cimento, obteve-se uma resistência à compressão 30,84% maior no teor de 10% de sílica ativa ao comparar com o traço referência. Contudo, ao adicionara sílica ativa ao cimento há um aumento na finura da massa, e de acordo com Neville (2016) quanto mais fino for o cimento, maior será a quantidade de água para a pasta de consistência normal. Ao comparar com o traço sem sílica ativa, obtém-se uma diferença de 30,58% a mais na relação água/cimento.

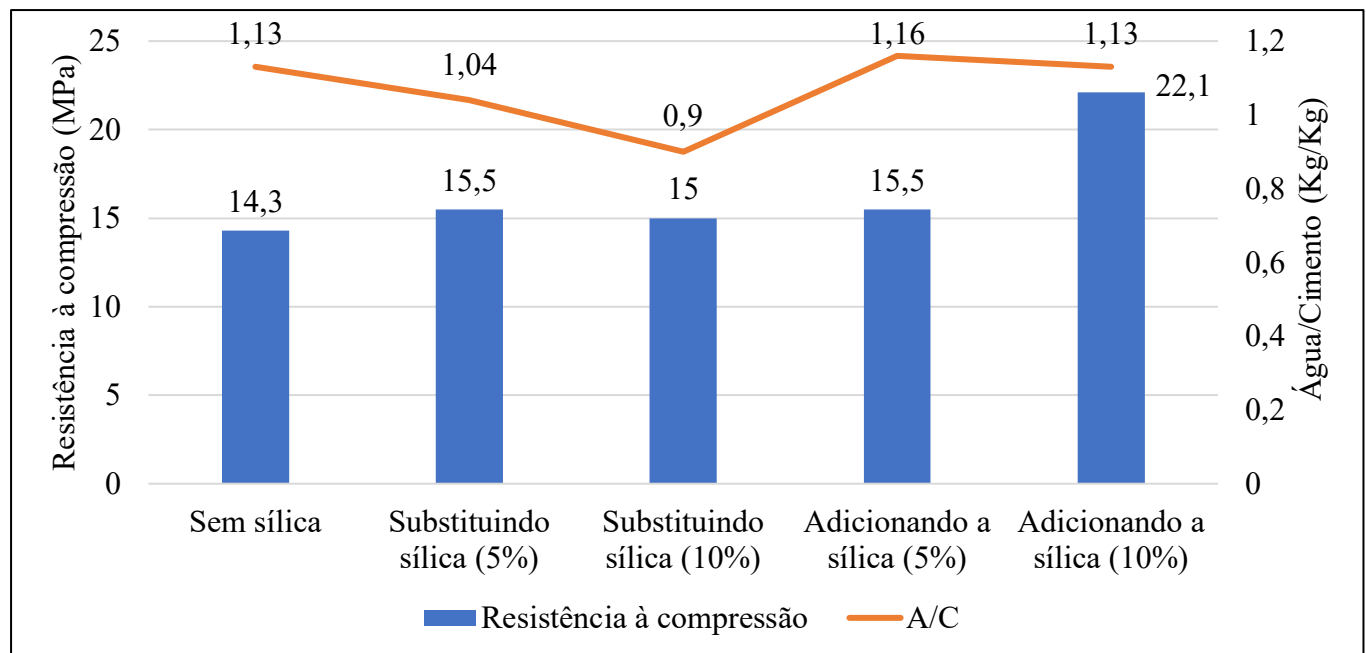
Gráfico 2 – CP V ARI – RS

Analisou-se o Gráfico 2, o traço com adição de sílica ativa no teor de 10% obteve o mesmo valor da relação água/cimento do traço sem sílica ativa, porém obteve uma maior resistência, cerca de 54 %. Isso se deve ao fato de que quanto maior a finura do concreto maior será o consumo de água. De acordo com Neville e Brooks (2013) para um rápido desenvolvimento de resistência, é necessária uma finura elevada.

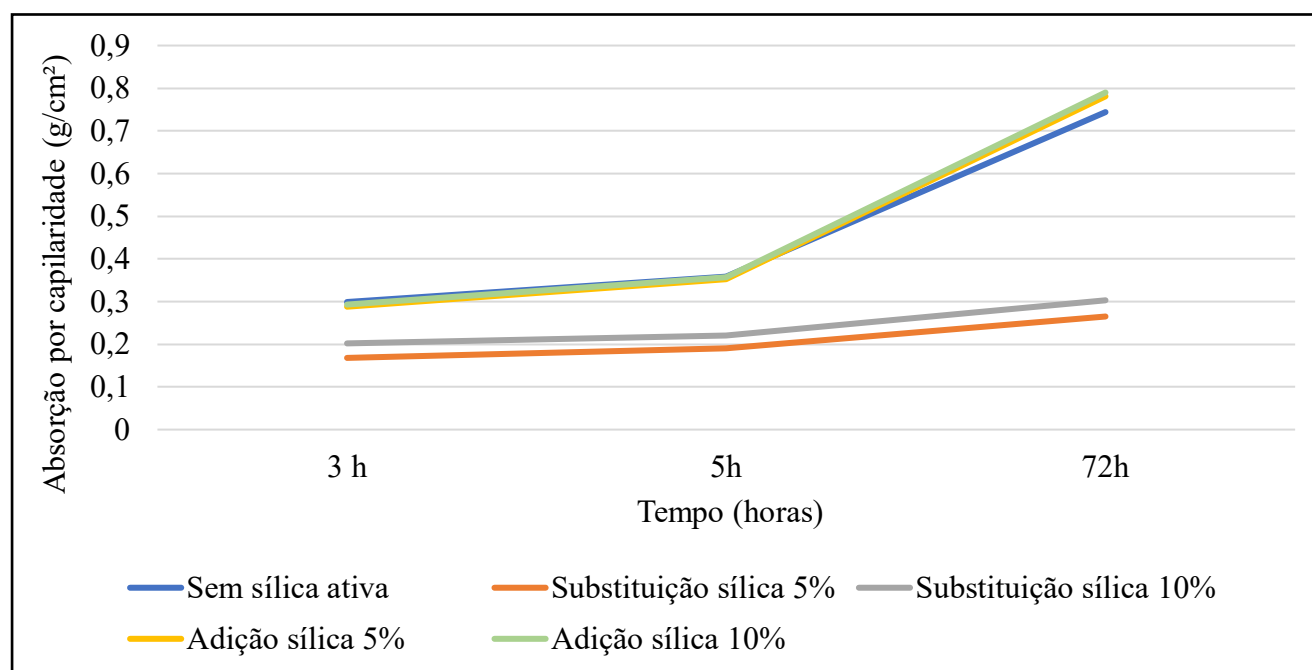
Gráfico 3 – Absorção por capilaridade – CP II Z - 32

Mediante aos dados obtidos através da absorção por capilaridade, avaliou-se a média das três medições do traço, assim obtendo o seguinte Gráfico 3.

Analisou-se os resultados do Gráfico 3 ao longo das 72 h, o traço de substituição de sílica ativa ao cimento no teor de 5% foi o que menos absorveu água, contudo o traço de substituição de sílica ativa ao cimento no teor de 10% demonstrou ótimo desempenho também, ligeiramente inferior ao primeiramente citado.

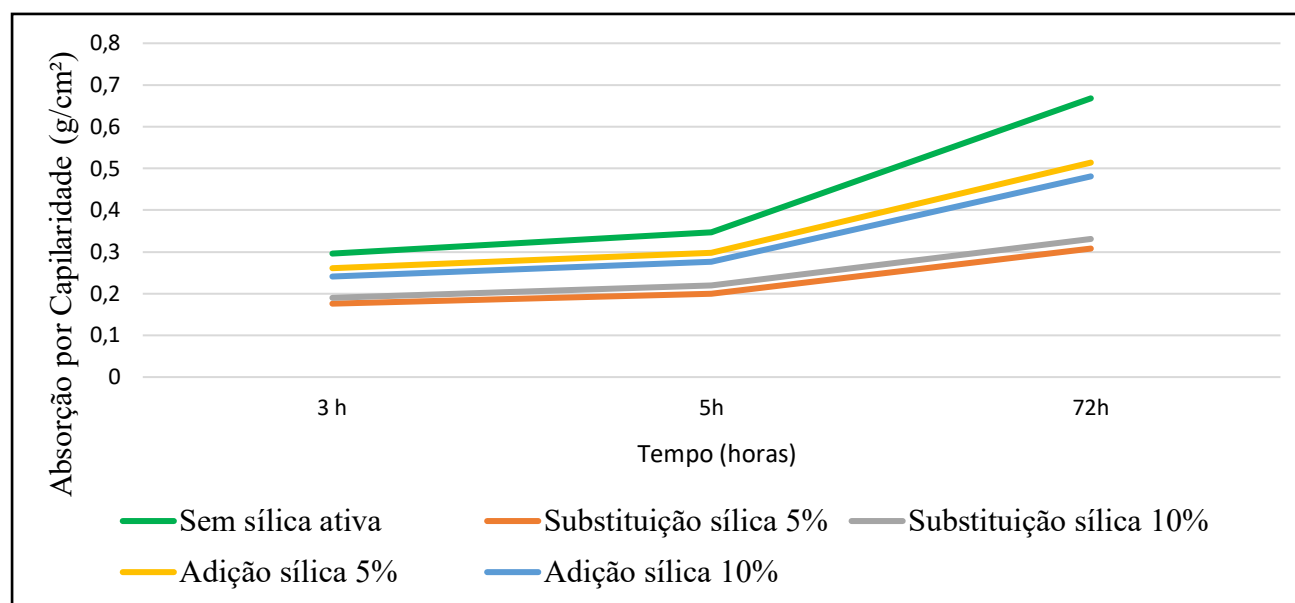
Gráfico 4– Absorção por capilaridade – CP V ARI – RS

Mediante aos dados obtidos através da absorção por capilaridade, avaliou-se a média das três medições de cada traço, assim obtendo o seguinte Gráfico 4.

No Gráfico 4 analisou-se os resultados obtidos, o traço sem sílica ativa demonstra uma elevada absorção de água, ou seja, é mais permeável. Segundo Neville e Brooks (2013) a porosidade capilar está diretamente ligada à permeabilidade do concreto.

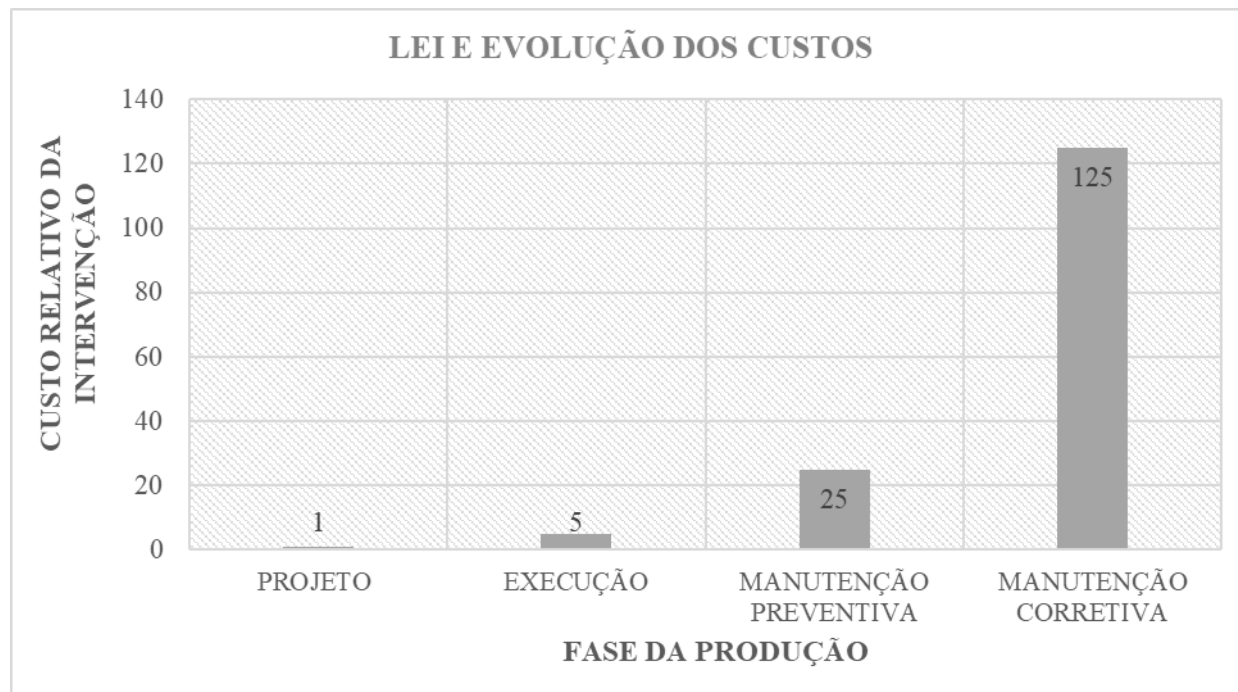
Os gastos com recuperação crescem em progressão geométrica à medida que se posterga a tomada de decisões, ou seja, para conseguir a mesma qualidade e durabilidade gastam-se 5 vezes mais à medida que a tomada de decisões é postergada. A “Lei dos 5” ou regra de Sitter, apresentada na Figura 1, demonstra o explanado anteriormente.

Figura 1. “Lei dos 5” ou Regra de Sitter. Fonte: Helene (1997)

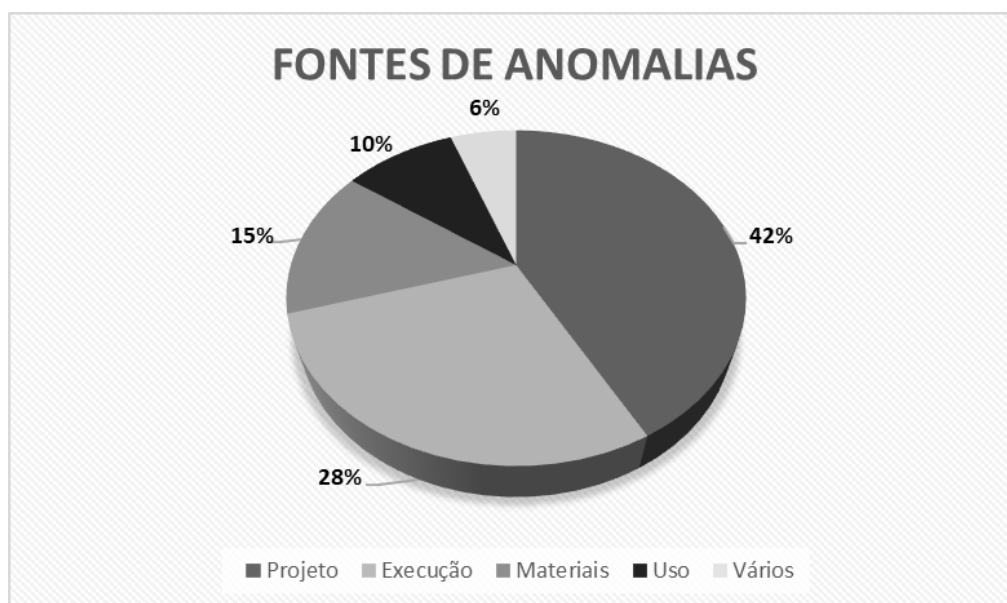
Segundo Pravia e Betinelli (2016), as manifestações patológicas nas estruturas de aço têm suas fontes de anomalias definidas em seis tipos, conforme Figura 2.

Figura 2. Principais causas das manifestações patológicas. Fonte: Pravia e Betinelli (2016)

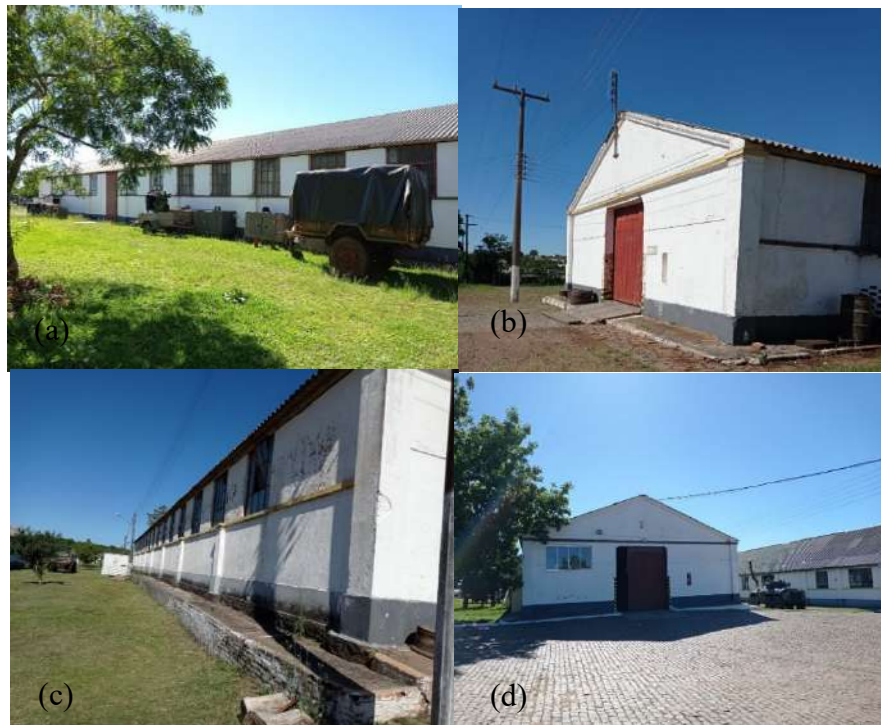
Em relação a época da construção foi verificado nos registros do aquartelamento que a benfeitoria teve sua construção iniciada em 1922, no entanto, no ano de 1924 a obra foi paralisada, sendo então retomada em 1928, ano em que a construção da edificação foi finalizada. Os sistemas construtivos utilizados são: estrutura em aço, vedação em alvenaria de tijolo maciço e revestimento argamassado com pintura. É válido salientar que foi possível verificar na vistoria *in-loco* algumas adequações na benfeitoria analisada, porém, não foram encontrados registros e documentação no que diz respeito a isso. Na Figura 4 é possível se ter um panorama atual da edificação.

Figura 4. Panorama atual da edificação. (a) Fachada Norte. (b) Fachada Leste. (c) Fachada Sul. (d) Fachada Oeste

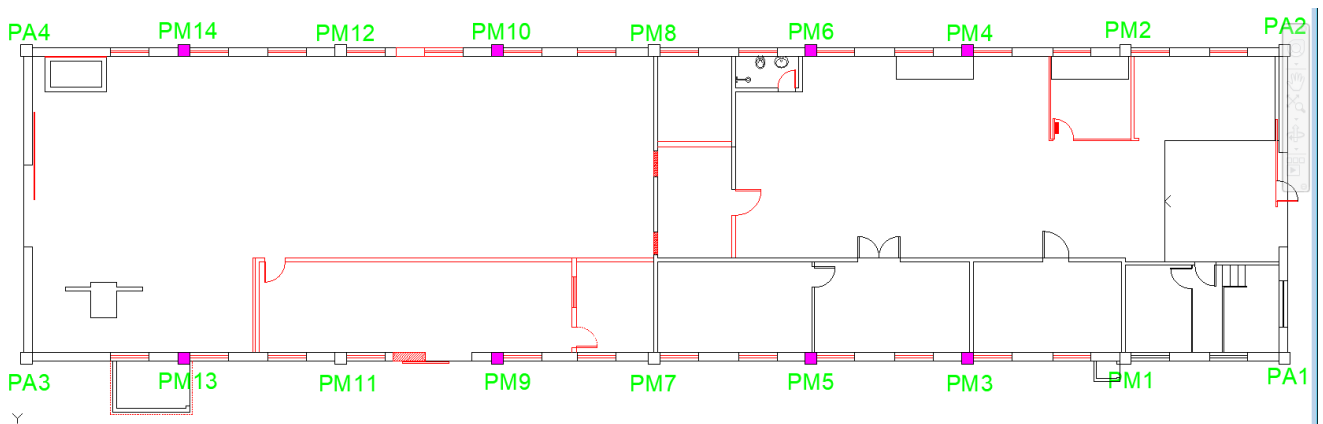
Figura 5. Identificação dos elementos estruturais inspecionados.

Os elementos estruturais alvo desse estudo são os pilares metálicos da edificação, denominados na planta apresentada na Figura 5 de PMXY. Porém, devida a dificuldade de acesso ou pelo fato desses elementos estruturais estarem localizados em áreas de acesso restrito militar, ou seja áreas sensíveis, realizou-se a análise somente dos pilares metálicos destacados em planta na cor rosa.

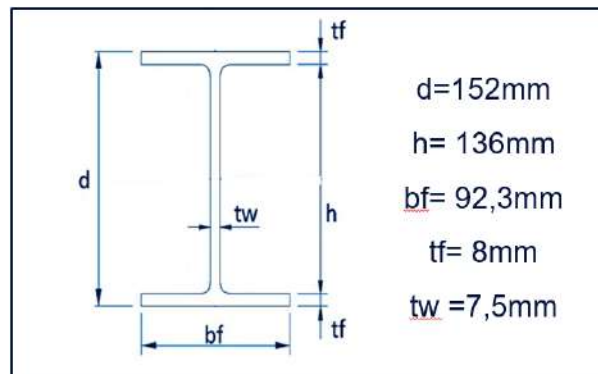
Figura 6. Geometria da seção transversal do perfil

Os perfis utilizados para compor o sistema estrutural são do tipo W, com fixação parafusada tanto no topo quanto na base. Na Figura 6 é apresentada a configuração geométrica da seção transversal do perfil, já na Figura 7 a configuração do perfil e o sistema de ligação do topo e da base.

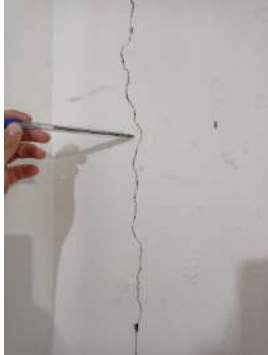
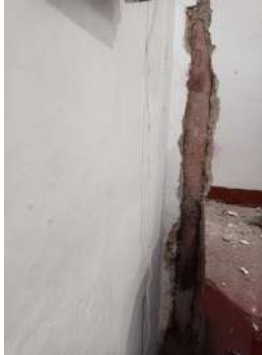
PM3			
Fissuração no revestimento, proveniente das reações expansivas do processo corrosivo.

Perfil metálico sem proteção (pintura). Processo corrosivo acentuado até 1,35m do perfil em relação ao solo

<p>Revestimento argamassado sem aderência e pulverulento. Espessura de 31mm. Carboanatado, conforme indicador aspergido (fenolftaleina)</p>	 	<p>Amostra, para futura reconstituição de traço, coletada AM02.</p>	 
<p>PM4</p>			
<p>Fissuração no revestimento, proveniente das reações expansivas do processo corrosivo. Porém menos acentuadas que no PM3</p>	 	<p>Perfil metálico sem proteção (pintura). Processo corrosivo acentuado até 0,90m do perfil em relação ao solo.</p>	 
<p>Revestimento argamassado sem aderência e pulverulento. Espessura de 16,9mm. Carboanatado, conforme indicador aspergido (fenolftaleina)</p>	 	<p>Amostra, para futura reconstituição de traço, coletada AM01.</p>	 
<p>PM5</p>			
<p>Constatada eflorescência na base</p>	 	<p>Revestimento aderido, não foi possível removê-lo com golpes de martelo.</p>	 
<p>PM6</p>

Tendo como base o apresentado na Tabela 01 pode-se constatar que a altura de corrosão nos elementos estruturais analisados é de 1,35m para PM3; 0,90m para PM4; 1,40 para PM6; 0,70 para PM10; 0,90 para PM13 e 0,80 para PM14, o que resulta em uma altura média de 1,00m. Ainda, pode-se verificar que o revestimento argamassado não apresentou aderência, a partir da aplicação de golpes de martelo, nos perfis analisados com exceção dos elementos PM5 e PM9. No que diz

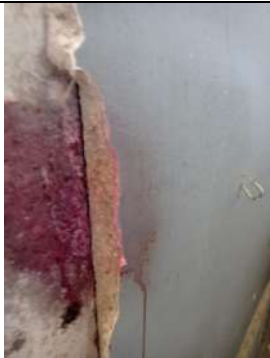
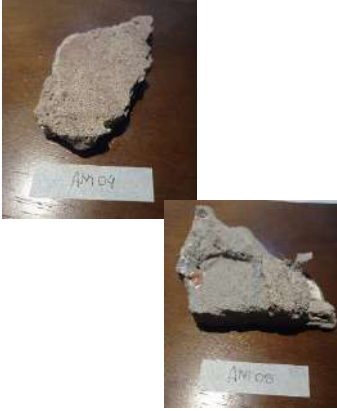
<p>Revestimento argamassado sem aderência e pulverulento. Espessura de 19,7mm. Carbonatado, conforme indicador aspergido (fenolftaleína)</p>

<p>Amostra, para futura reconstituição de traço, coletada AM07.</p>	 
<p>PM13</p>			
<p>Fissuração no revestimento, proveniente das reações expansivas do processo corrosivo.</p>	 	<p>Perfil metálico sem proteção (pintura). Processo corrosivo acentuado até 0,90m do perfil em relação ao solo.</p>	 
<p>Revestimento argamassado com presença de reparo em argamassa rica em cimento, essa possui aderência e não foi possível removê-la. Além disso, não apresenta carbonatação.</p>	 	<p>Já o restante do revestimento não apresenta aderência, é pulverulento e está carbonatado. Espessura de 19,6mm. Amostras coletadas AM04 e AM05.</p>

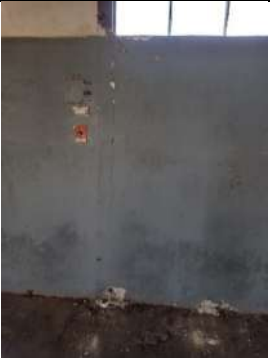
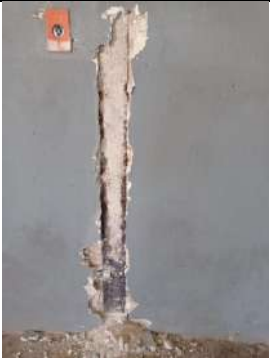
<p>PM14</p>			
<p>Fissuração no revestimento, proveniente das reações expansivas do processo corrosivo.</p>

<p>Perfil metálico sem proteção (pintura). Processo corrosivo acentuado até 0,80m do perfil em relação ao solo.</p>

<p>Revestimento argamassado sem aderência e pulverulento. Espessura de 18,3mm. Carboanatado, conforme indicador aspergido (fenoltaleína)</p>	 	<p>Amostra coletada AM06.</p>	 
----------------------------------------------------------------------------------------------------------------------------------------------	-----------------------------------------------------------------------------------	-------------------------------	-------------------------------------------------------------------------------------
