CONPAT2021 BRASIL

XVI CONGRESO LATINOAMERICANO DE PATOLOGÍA DE LA CONSTRUCCIÓN y
XVIII DE CONTROL DE CALIDAD EN LA CONSTRUCCIÓN

19, 20 Y 21 DE OCTUBRE DEL 2021

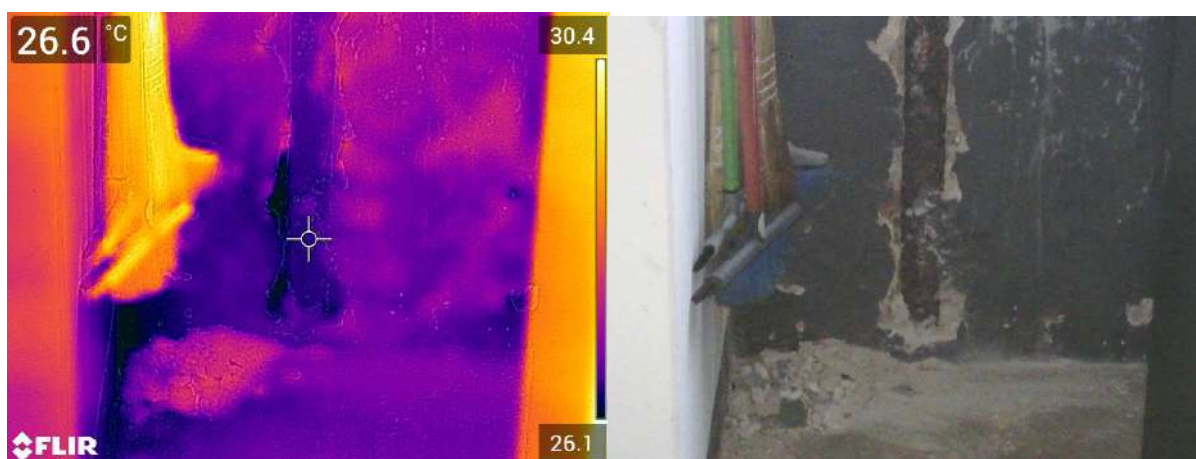
Figura 8. Imagem termográfica perfil PM6

Afim de complementar o apresentado na Tabela 01, foi realizada uma análise termográfica no pilar PM6, o equipamento utilizado foi o FLIR E53 Model: 84502-0201, Na Figura 8 é apresentada a termografia do elemento analisado.

Destaca-se que é perceptível na Figura 8 a existência de um gradiente de temperatura, sendo verificado na parte inferior da região analisada, bem como na união das paredes adjacentes os menores valores de temperatura. É válido expor que a parede adjacente a região analisada delimita uma instalação sanitária presente na edificação, ou seja, é uma área suscetível a presença de umidade. Deste modo por meio da imagem supracitada e partir da verificação das menores temperaturas na região inferior e adjacente a parede do sanitário, pode-se verificar a presença de umidade nesse local. Salienta-se que a presença de umidade favorece a formação de eletrólitos nas superfícies metálicas e conseqüentemente da corrosão, por conta disso a umidade acescente presente e a falta de um revestimento adequado na instalação sanitária presente na edificação favoreceram o processo corrosivo encontrado na estrutura metálica.

Além disso, destaca-se que os pilares que apresentaram, por meio de inspeção visual, maior índice de corrosão foram os pilares PM3 e PM6, esse último foi submetido a análise termográfica. Em relação a esses elementos estruturais evidencia-se que o perfil PM3 está localizado na fachada norte, porém, há a existência de uma árvore a qual projeta sombra nessa área da edificação, além disso, há a existência de uma lareira ao lado do elemento estrutural, a qual pode ter acelerado o processo de carbonatação por conta da emissão de dióxido de carbono (CO₂).

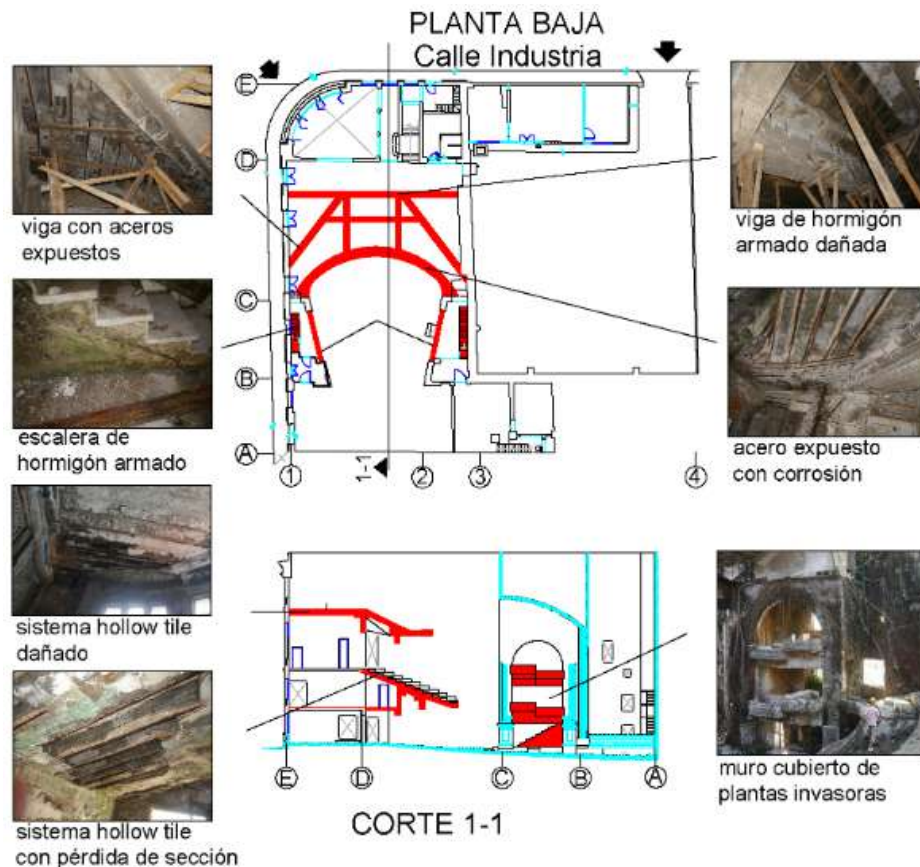
Figura 3. Deterioro avanzado de daños por corrosión en las vigas de hormigón armado, los aceros del sistema hollow tile y los refuerzos de las escaleras. Los muros interiores se muestran colonizados por raíces y musgos.

En el teatro Campoamor se evidencia que de manera general la estructura se encuentra severamente deteriorada. La totalidad de los refuerzos de acero, ya sean las barras en del hormigón armado, como perfiles metálicos recubiertos en hormigón hidráulico, están afectados por corrosión atmosférica. En algunos elementos, el avance de este fenómeno ha provocado delaminación y fractura de las barras, fundamentalmente en vigas y losas. El crecimiento de plantas de porte arbóreo es otro de los aspectos más significativos. Especies de árboles como el Laurel de la India (*Ficus Benjamina*), colonizó casi todos los muros interiores, generando una importante cantidad de grietas y desprendimiento de material durante su crecimiento. También se identificaron una importante cantidad de plantas superiores como helechos (*Pteris vittata*), frescura (*Pilea microphylla*), plantas inferiores como los musgos, entre otras. Este deterioro se debió en gran medida a la pérdida paulatina de los elementos de carpintería y el desplome de la cubierta, lo cual fue propiciando la entrada de agua y la deposición de elementos biológicos en un espacio confinado, que culminó en la formación de un micro ambiente en el interior el teatro. Como ha sido comentado, desde el punto de vista estructural, estos procesos determinaron la vida de servicio hasta un punto crítico, en el cual la obra se encuentra actualmente en elevado riesgo de derrumbe, con la consiguiente significación de pérdida de la obra construida. En las Figuras 3-5, se presentan identificados en color rojo, aquellos elementos estructurales que requieren de una intervención inmediata.

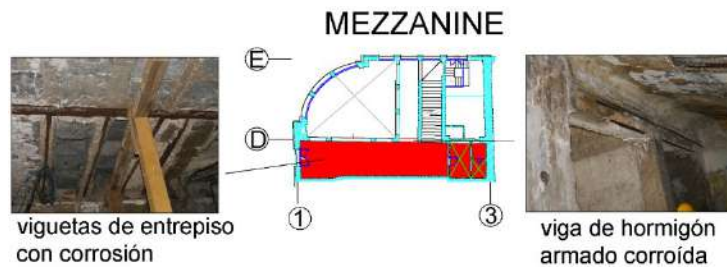
Figura 4. Estructura del mezzanine compuesta por losa hollow tile apoyada sobre viga de hormigón armado, severamente afectada por fenómenos de corrosión atmosférica.

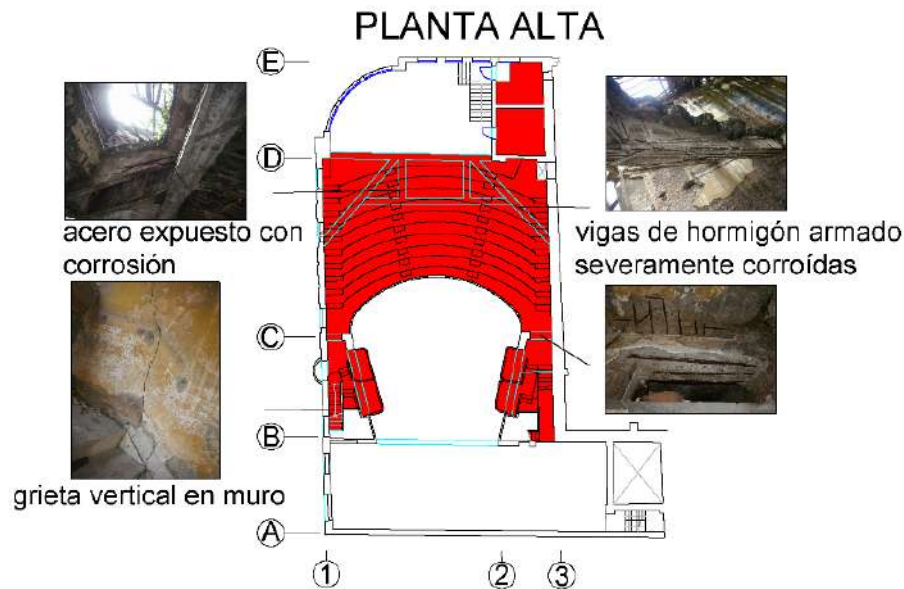
Figura 5. Planta alta del teatro en el sistema de soporte de la platea y los balcones, con grietas verticales en los muros y pérdida total del recubrimiento con refuerzos de acero corroídos.

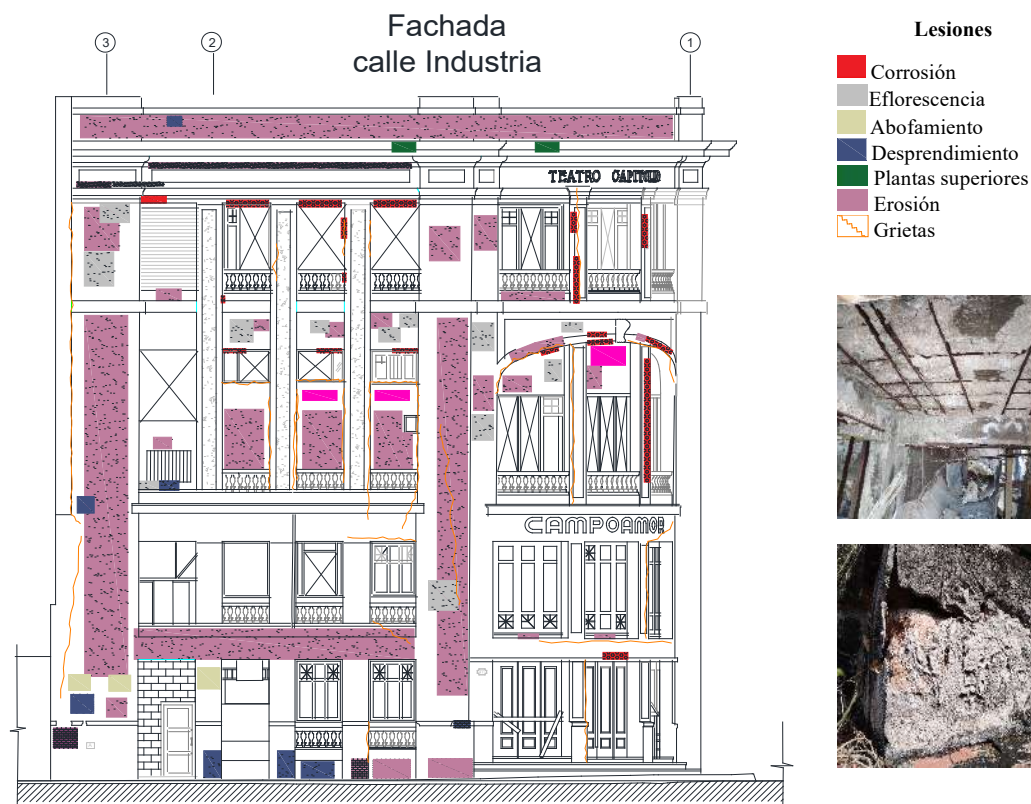
Figura 6. Degradación de los materiales en la fachada hacia la calle Industria.

Como resultado de la exposición a emisiones por fuente móviles, en casi toda la extensión de los muros, se han formado costras negras, las cuales tienen una mayor concentración en las zonas muertas como bajo balcones y aleros, debido a que quedan protegidos de las lluvias y el sol. En las Figuras 6 y 7 se muestra una representación de los deterioros que afectan las fachadas.

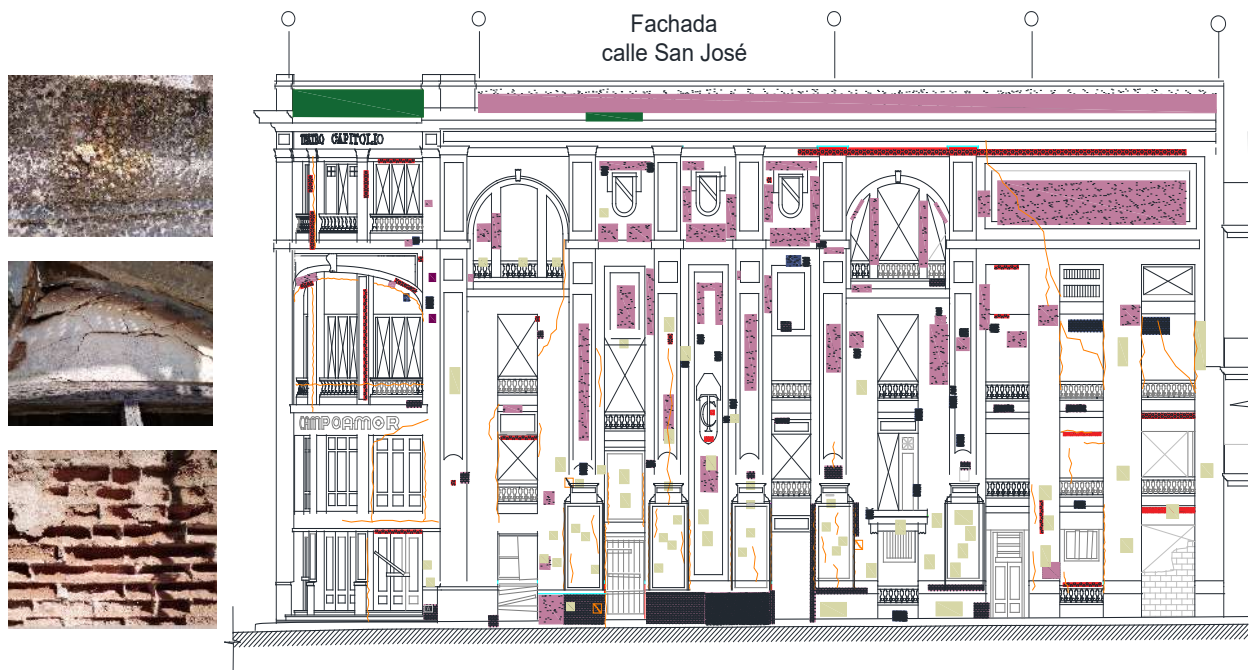
Fig. 7. Degradación de los materiales en la fachada hacia la calle San José.

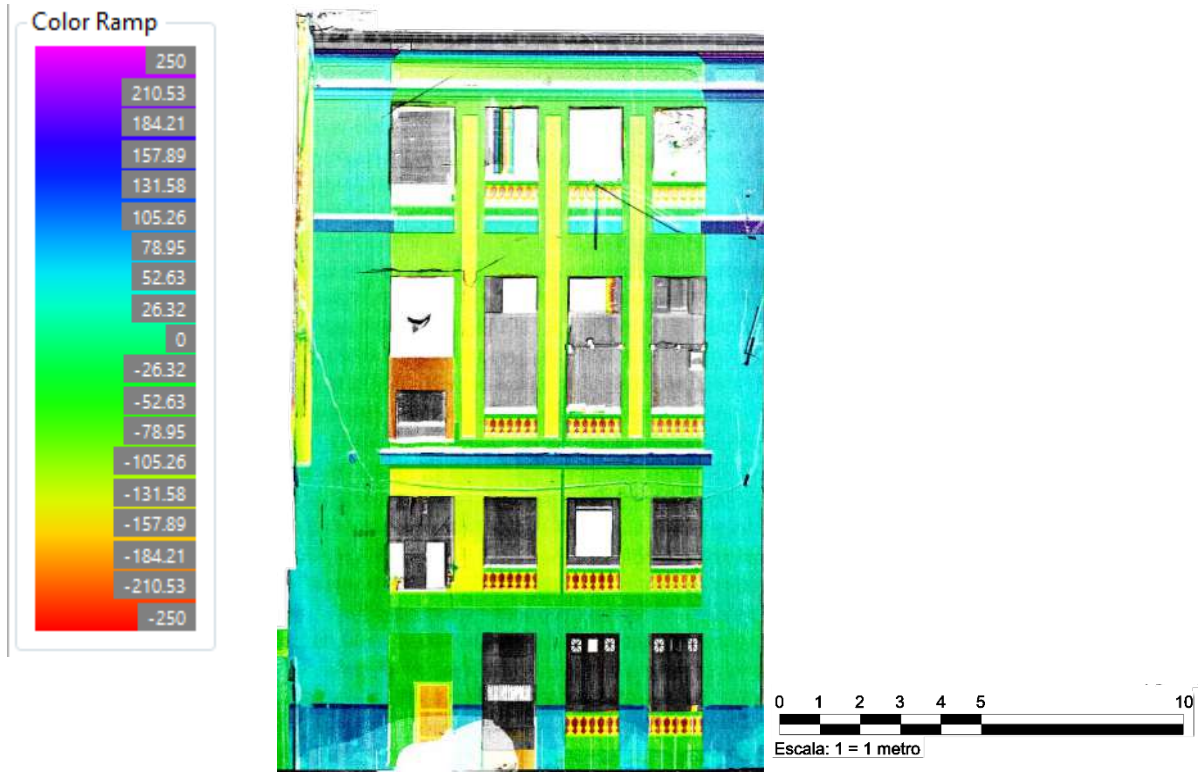
Figura 8. Modelo de elevación de la fachada hacia la calle Industria.

Un aspecto importante a considerar en cuanto a la estabilidad estructural del inmueble es la verticalidad de las fachadas. Puesto que se trata de una edificación en donde el sistema constructivo se basa en el apoyo de casi toda la estructura interior en los muros de fachada, la amplia variedad y diversidad de daños presentes suponen un riesgo para todo el inmueble. Durante la inspección se identificaron grietas que pueden estar asociados a movimientos en los elementos de fachada. Debido a esto se generaron modelos de elevación a partir de las imágenes obtenidas mediante el empleo del escáner láser Z+F Imager® 5010c. Los modelos de elevación se basan en imágenes que mediante una escala color previamente definida, permiten identificar si existen diferencias entre la cima y la base del elemento vertical escaneado. Los valores positivos hacen referencia a movimientos hacia el frente o a elementos que no están en la línea de fachada (puede ser el caso de elementos estructurales con diferentes secciones o elementos decorativos), y los valores negativos hacen referencia movimientos hacia el fondo (carpintería, diferencia en la sección de los elementos, etc.). El análisis se realizó en la fachada hacia la calle Industria (Figura 8) y la fachada

El análisis de las fachadas muestra homogeneidad en el color, sin existir variaciones significativas, lo que sugiere que actualmente no hay pérdida de verticalidad. Con los resultados obtenidos se infiere que la aparición de las grietas inclinadas es el resultado del acomodamiento que ha sufrido la edificación debido al envejecimiento de los materiales y al ataque de plantas invasoras de porte arbóreo. Los colores obtenidos en los balcones y los balaustres son de un tono amarillo y rojo porque corresponden a elementos que se encuentran más profundos que el muro de la fachada por lo cual, de acuerdo a la escala empleada, estos se muestran en valores negativos. Lo mismo ocurre con los aleros y decoraciones donde los colores obtenidos están entre azul claro y azul oscuro, porque hace referencia a valores positivos.

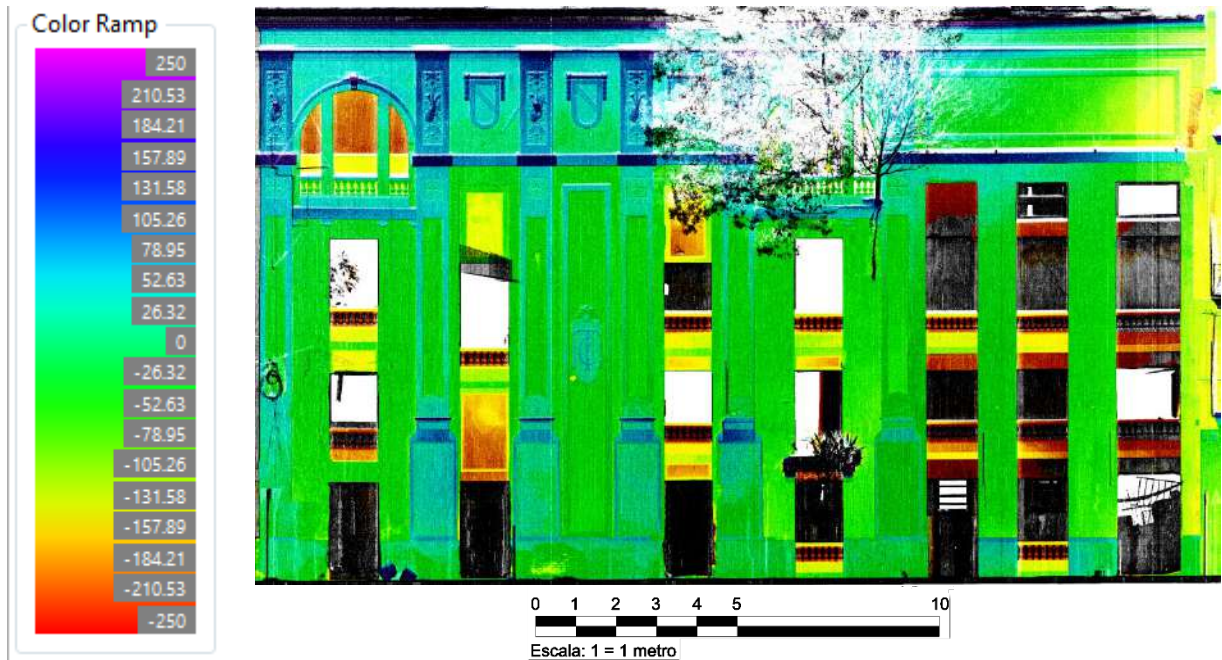
Figura 9. Modelo de elevación de la fachada hacia la calle San José.

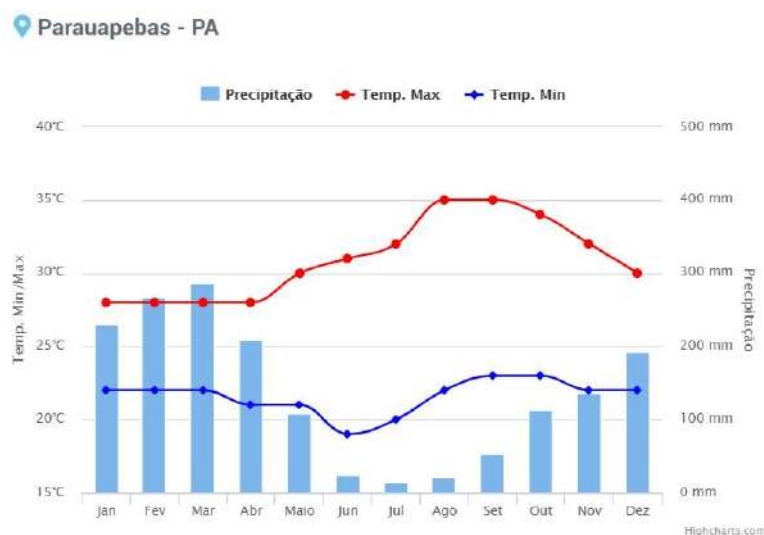
Figura 1 – Comportamento da chuva e da temperatura de Parauapebas - Fonte: Climatedio (2020)

Parauapebas possui um clima tropical, tendo dois subtipos de clima, o de planícies e o de montanhas, ambos incluídos na classificação segundo Köppen (2013) como quentes e úmidos, com elevada precipitação. A temperatura média anual é de 29°C, e tem como característica possuir fracas rajadas de vento. A região apresenta o período de estiagem de cinco meses, entre junho e outubro, um período chuvoso entre dezembro e abril e dois períodos de transição: seco para chuvoso em novembro e chuvoso para seco em maio. A Figura 1 apresenta o comportamento da chuva e da temperatura ao longo do ano.

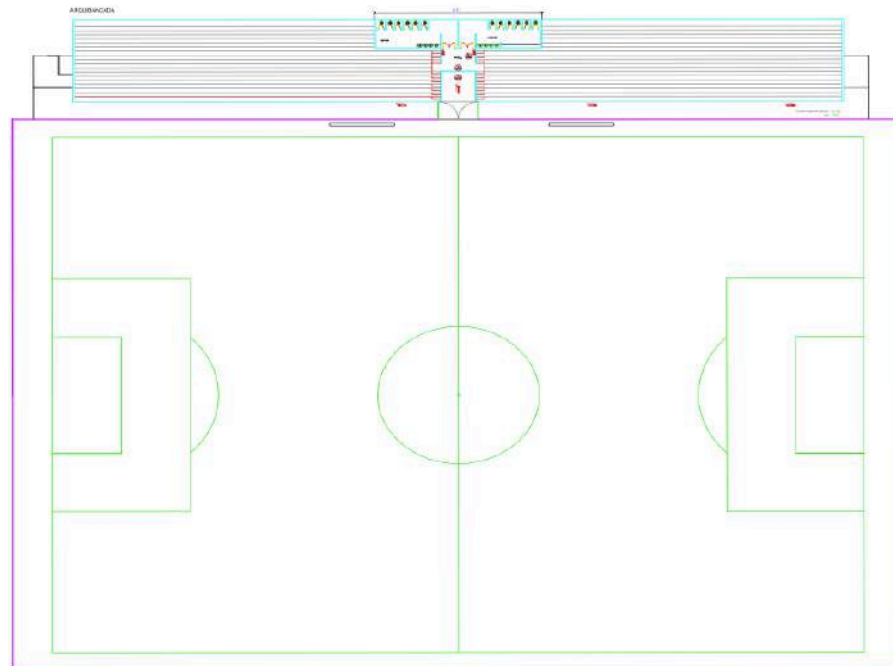
Figura 2. Planta baixa do estádio do Rosenão. Fonte: Autor (2020).

A obra do estádio Rosenão foi concluída no ano de 1997, sua área total de 18889 m² e o perímetro de 559 m. A área de campo gramado com 7500 m² com um perímetro de 350 m e arquibancada com área total de 1145 m² com um perímetro de 215 m. A Figura 2 ilustra o estádio objeto de estudo para melhor entendimento da metodologia de análise deste trabalho.

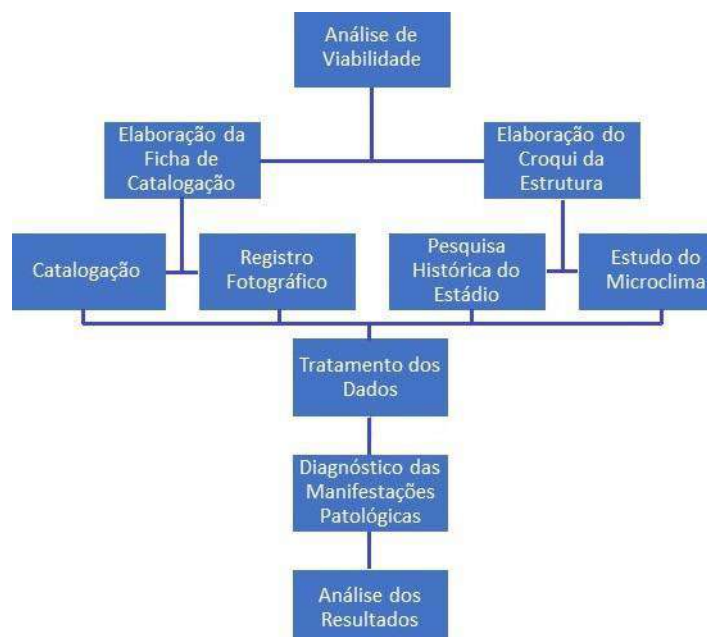
Figura 3. Fluxograma de investigação das manifestações patológicas. Autor (2020).

Os elementos analisados na arquibancada do Estádio Rosenão neste trabalho são: lajes, vigas, pilares, fachada e alvenaria de vedação. Para uma avaliação sistémica do objeto de estudo, o fluxograma apresentado na Figura 3 foi seguido pelos autores.

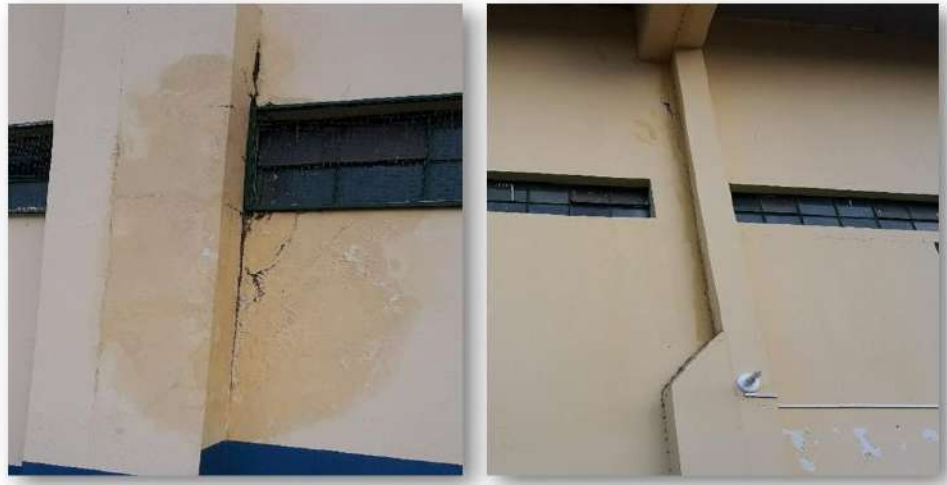
Figura 6. Manifestações patológicas localizadas na fachada. Fonte: Autor (2020).

Como foi realizada uma reforma de janeiro a março de 2017, esperava-se que a fachada se encontrasse em bom estado, no entanto, foi possível detectar ainda alguns pontos de infiltrações provenientes do banheiro da parte interna da edificação. Na figura 6, percebe-se a incidência de algumas trincas e fissuras que atingem o revestimento externo da edificação, perceptivelmente ligadas à umidade proveniente da parte interna. Percebe-se também manchas de umidade e deterioração da pintura, causando dano estético.

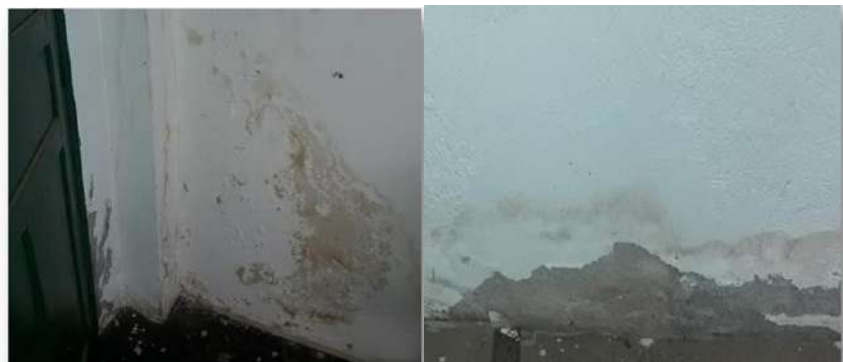
Figura 7. Vestiário dos atletas. Eflorescências e destacamento de pintura por ação de umidade mapeados. Fonte: Autor (2020).

É possível visualizar, nas Figuras 7 e 8 as principais manifestações patológicas registradas e catalogadas nesta região.

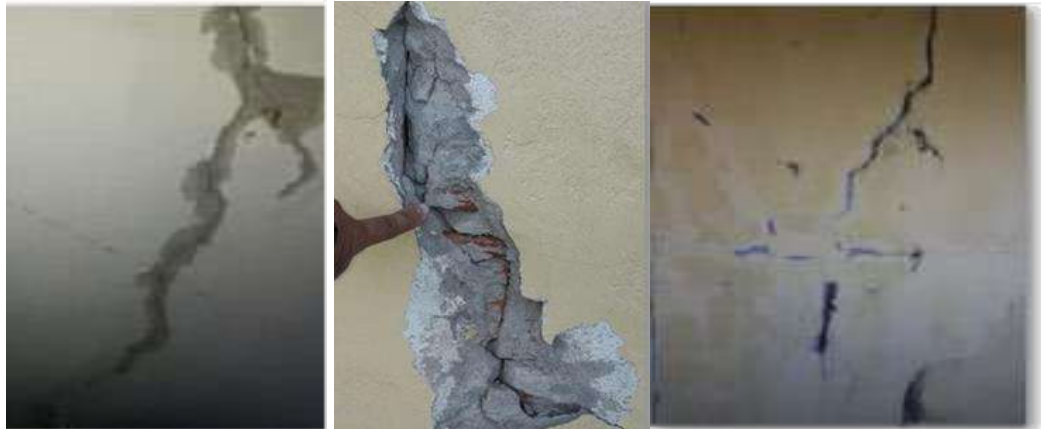
Figura 9. Corredor de entrada dos vestiários. Fissuras com deslocamento de argamassa, rachaduras por conta da corrosão de armadura e fissuras típicas de retração hidráulica. Fonte: Autor (2020).

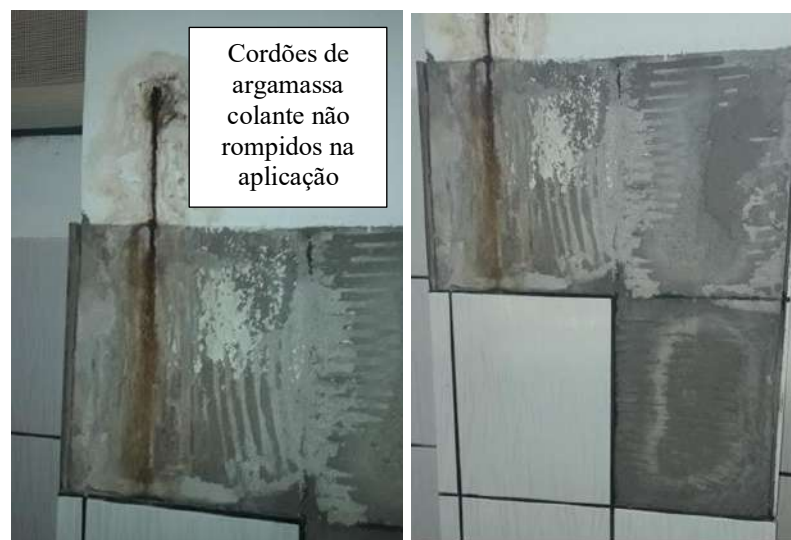
Figura 10. Destacamento do revestimento cerâmico pela presença de umidade proveniente de infiltrações, bem como registro da má aplicação do revestimento na etapa de execução.

Ao longo do corredor, foi possível detectar ainda locais de destacamento do revestimento cerâmico instalado. Esta manifestação ocorreu próxima a locais com presença de umidade por conta de infiltrações, sendo, portanto, um forte indício da causa deste destacamento. Porém, observa-se ainda que a argamassa colante remanescente no substrato da região apresenta sinais de má aplicação, tendo em vista que ainda é possível visualizar que os cordões de argamassa não foram rompidos na aplicação, ocasionando baixa aderência do revestimento. Este fato pode ser constatado na Figura 10 abaixo.

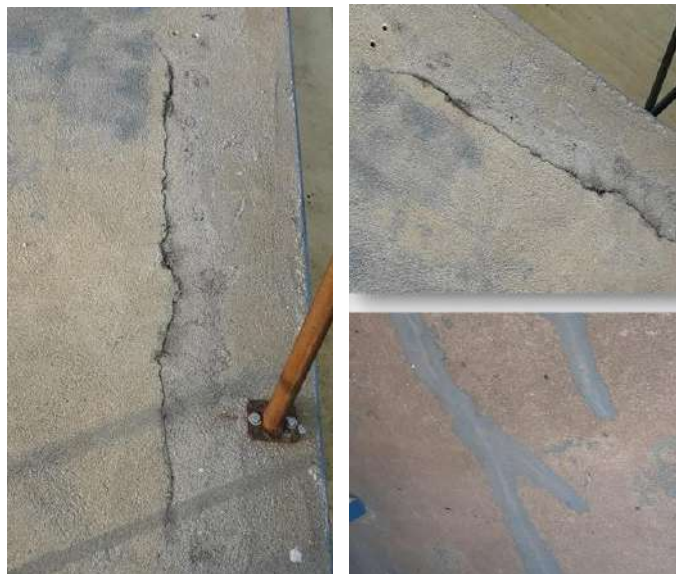
Figura 11. Fissuras nas lajes do estádio. Fonte: Autor (2020).

Foram encontradas 29 manifestações patológicas sobre as superfícies e na parte inferior das lajes, principalmente na laje que cobre os camarotes. As manifestações localizadas na região superior ao camarote são nitidamente as que oferecem mais risco ao usuário, tendo em vista que na própria vistoria presencial, observou-se ruídos da de deslocamentos de argamassa para a região inferior. Essas lajes ainda recebem a carga dos reservatórios de água. Outras manifestações patológicas foram detectadas como umidade devido a infiltrações, eflorescências, rachaduras, fissuras, deslocamentos volmétricos e cerâmicos, armaduras expostas e com sinais de corrosão. As Figuras 11, 12 e 13, fazem parte do relatório fotográfico acerca das manifestações patológicas nas lajes do objeto de estudo.

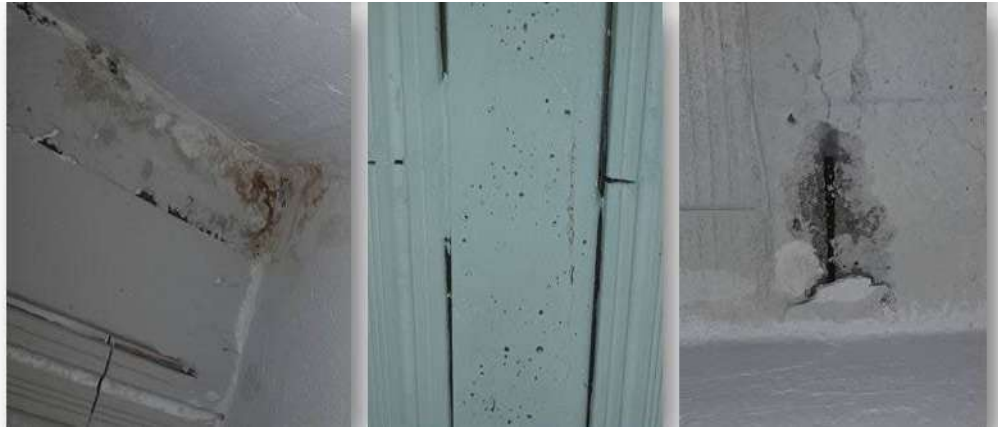
Figura 13. Fissuras, umidade nas extremidades e rachaduras com armadura exposta nas lajes do estádio. Autor: (2020).

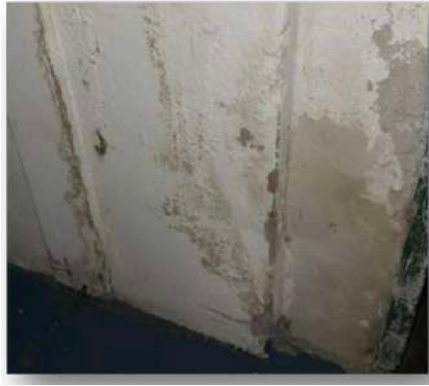
Na figura 14 são apresentadas as manifestações patológicas em um pilar interno, nota-se nesse elemento, manchas e destacamento da pintura.

Figura 14. Manchamentos relativos à presença de umidade em pilares internos do estádio.
Fonte: Autor (2020).

O grau de degradação dos pilares internos encontra-se no âmbito estético em sua maioria. As manifestações encontradas ainda não apresentam riscos à segurança da estrutura, porém, é necessária uma intervenção para solucionar estes problemas o quanto antes. A umidade nos pilares é do tipo ascendente, que caracteriza uma manifestação patológica ligada à capilaridade nos materiais cimentícios. A presença de umidade devido ao efeito da capilaridade pode, a longo prazo, trazer consigo possibilidade de corrosão de armaduras pelo carreamento do hidróxido de cálcio presente na estrutura de concreto para fora da peça, o que diminui a alcalinidade e provoca corrosão.

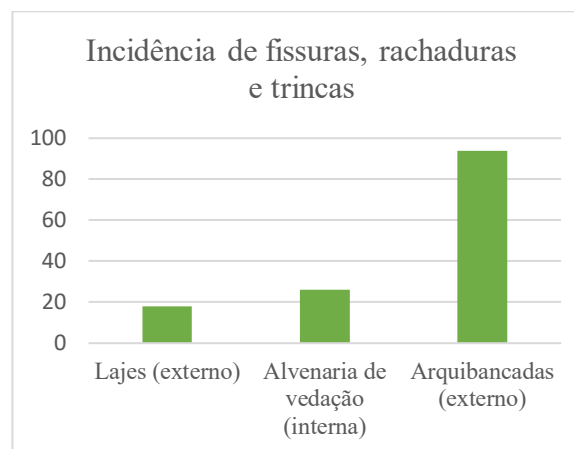
Figura 15. Incidência de trincas, fissuras e rachaduras no estádio. Fonte: Autor (2020).

Ocorre que nos tópicos supracitados, foi observado que outras regiões com características similares às arquibancadas não apresentam o mesmo grau de degradação que elas. As lajes do estádio por exemplo, apresentaram menos fissuras que as arquibancadas, e também um número menor se comparado às áreas internas do estádio, como pode ser visualizado na Figura 15.

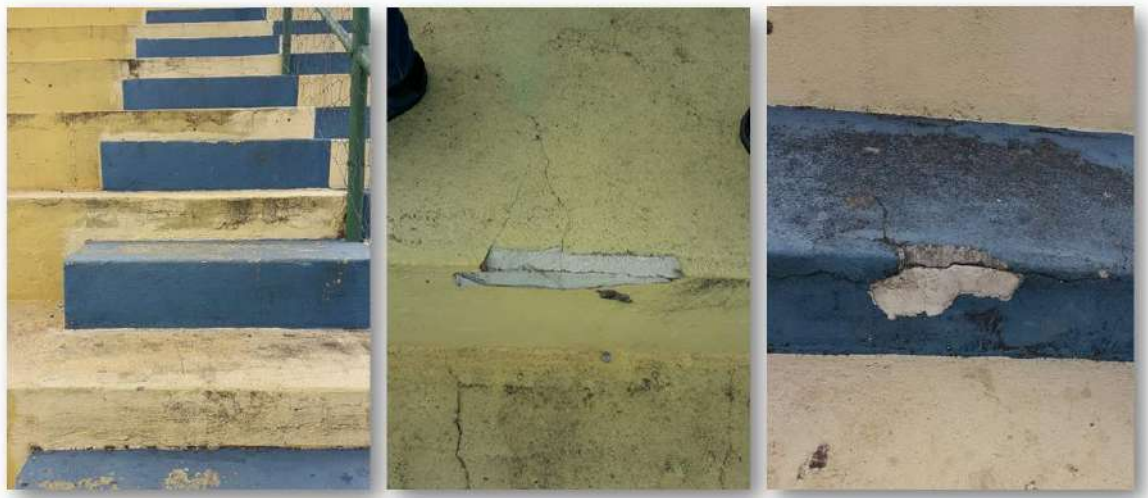
Figura 16. Sujidades, manchamentos e pequenos desprendimentos de argamassa na arquibancada do estádio. Fonte: Autor: (2020).

Além das manifestações patológicas mapeadas, foram encontradas duas regiões de fissuração extensa e unidirecional, que atravessam a arquibancada de um lado a outro, como ilustrado na Figura 16. As fissuras são típicas de edificações onde não se fez uma junta estrutural adequada e, portanto, seus elementos estruturais se movimentam de formas distintas e acabam por fissurar em sua interseção.

Durante a anamnese deste trabalho, veio à tona a hipótese relatada por funcionários de que naquele local existiam realmente juntas de movimentação, mas que foram fechadas com concreto, impedindo a livre movimentação entre elas.

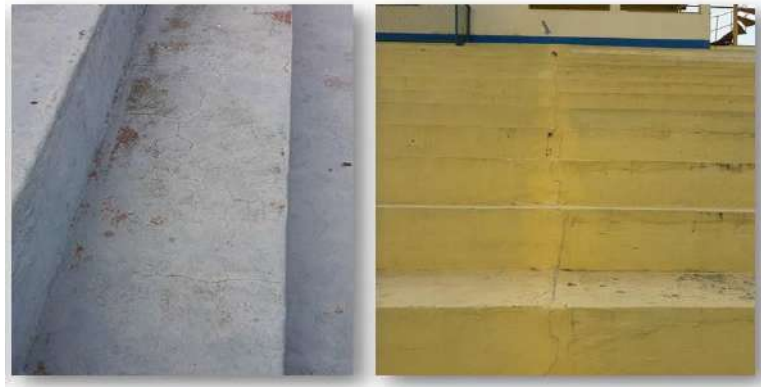
Figura 17. Fissuras mapeadas típicas de retração por secagem e juntas estruturais defeituosas ou mau executadas ao longo da arquibancada.

Foi possível visualizar nas arquibancadas, fissuras mapeadas típicas do processo de retração por secagem, que tem como origem o excesso de finos ou ausência ou ineficácia do processo de cura durante a execução da peça de material cimentício. Esta manifestação patológica denota ainda mais a influência da deficiência nas etapas de obra de execução.

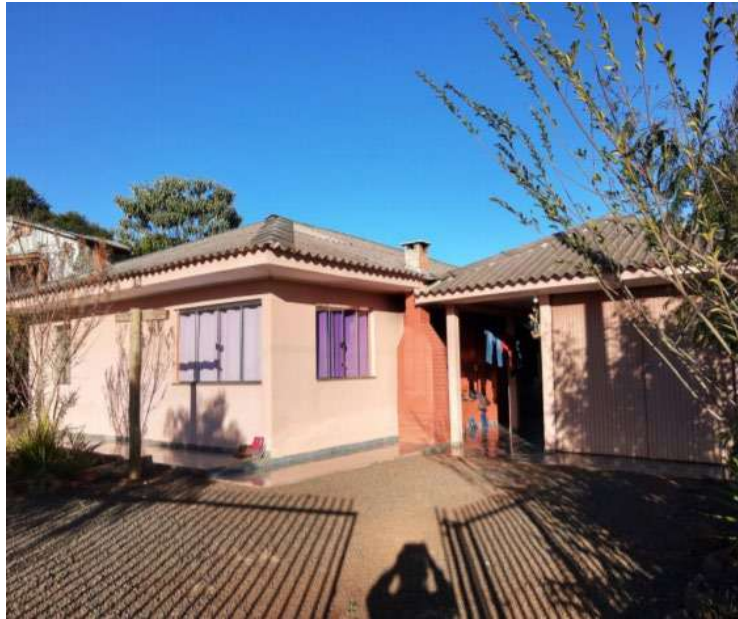
Figura 1. Fachada do imóvel

as janelas de correr com vidro temperado e esquadrias de alumínio sendo que nas duas janelas existentes na sala de estar possuem pingadeira de mármore. Os pisos foram construídos primeiramente com o contra piso, e são todos em cerâmica, o forro é de PVC. A cobertura da edificação em de telhado aparente, com tesouras de madeiras e telhas onduladas de fibrocimento 5mm (244x110cm). Os banheiros e a cozinha foram feitos com acabamento cerâmico nas paredes de alvenaria. O imóvel possui muro em alvenaria estrutural constituída de blocos cerâmicos, seguida do chapisco, emboço e reboco e grades de ferro em frente e na lateral direita. A Figura 1, nos mostra a parte externa do imóvel.

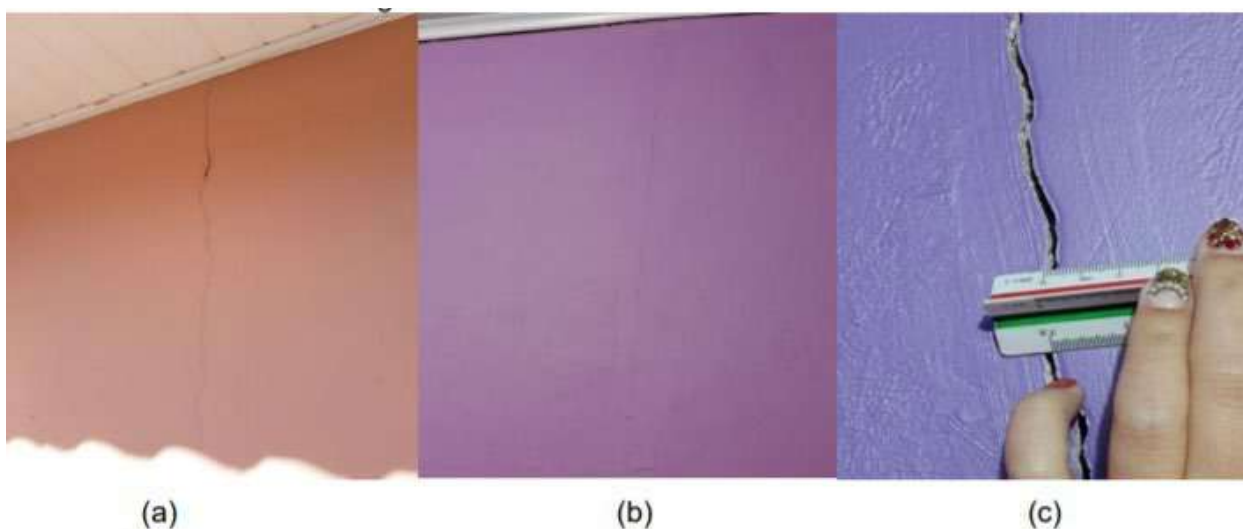
- Trinca e fissura de revestimento Figura 2. na área externa (a) e área interna (b) e (c) que pode ter sido ocasionado por problemas estruturais relacionados a fundação mal calculada ou até mesmo por falta de mão de obra qualificada. Para sua correção será necessário abrir a fissura com a espátula em formato V, removendo as partículas que estão soltas na parte interna da trinca e aplicar um repara trinca vedante nas aberturas maiores e selante acrílico nas aberturas menores.

Figura 2. Trinca e fissura de revestimento

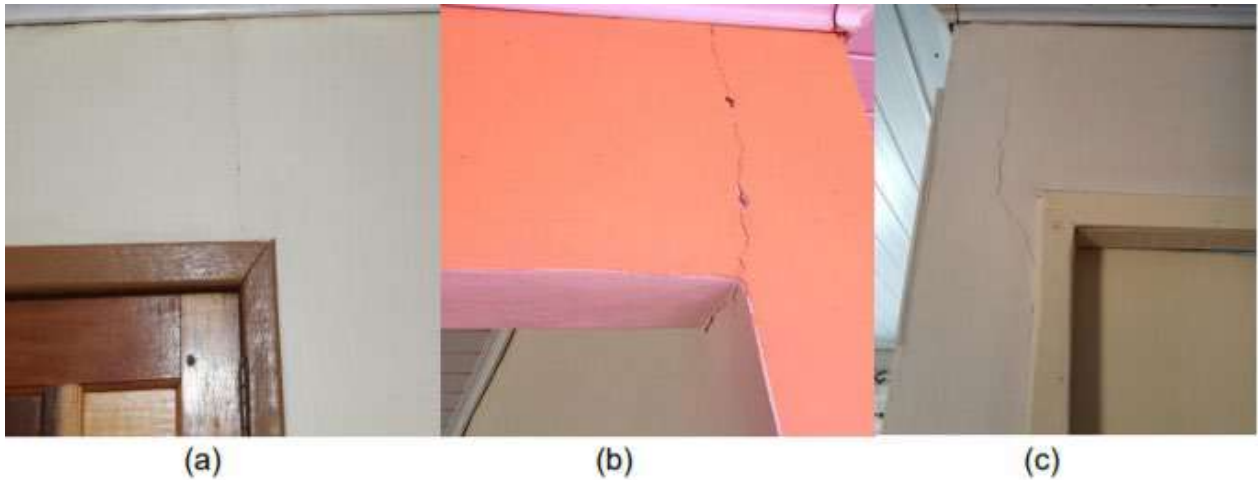
Fissuração em parede de alvenaria na região dos pontos de fixação de portas Figura 3. (a), (b) e (c) que pode ter sido ocasionado por falta de vergas e contravergas ou até mesmo por erro na execução das esquadrias. Para fazer sua correção será necessário cobrir a fissura com selante acrílico e fazer acabamento em seguida.

Figura 3. Fissuração em parede de alvenaria na região dos pontos de fixação de portas.

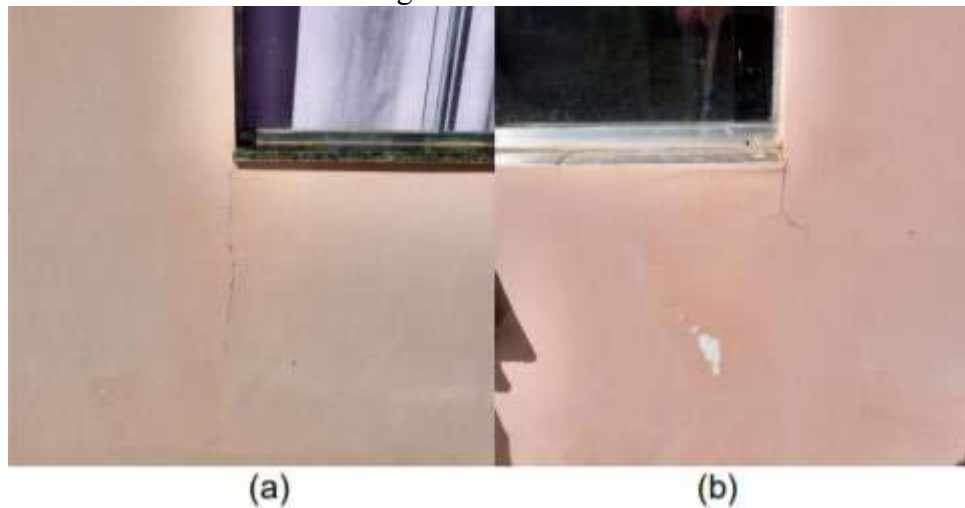
Fissuração em parede de alvenaria na região dos pontos de fixação de janelas Figura 4. (a) e (b), que pode ter sido ocasionado por falta de vergas e contravergas ou até mesmo por erro na execução das esquadrias. Para sua correção será necessário cobrir a fissura com selante acrílico e fazer acabamento em seguida.

Figura 4. Fissuração em parede de alvenaria na região dos pontos de fixação de janelas

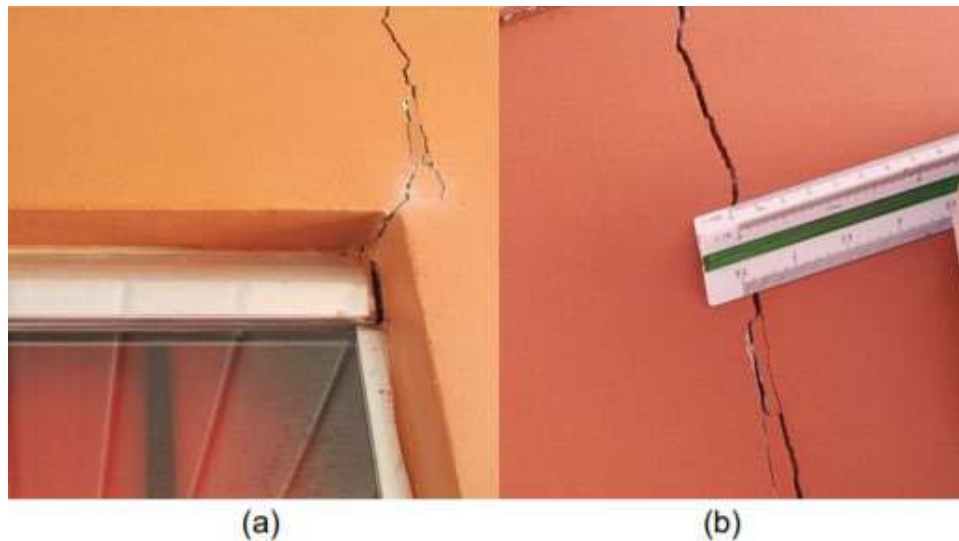
Fissuração em parede de alvenaria na região dos pontos de fixação de janelas Figura 5. (a) e (b), que pode ter sido ocasionado nesse caso por recalque na fundação sendo necessário refazer toda a esquadria da janela. Para sua correção será necessário refazer toda a esquadria da janela.

Figura 5. Fissuração em parede de alvenaria na região dos pontos de fixação de janelas

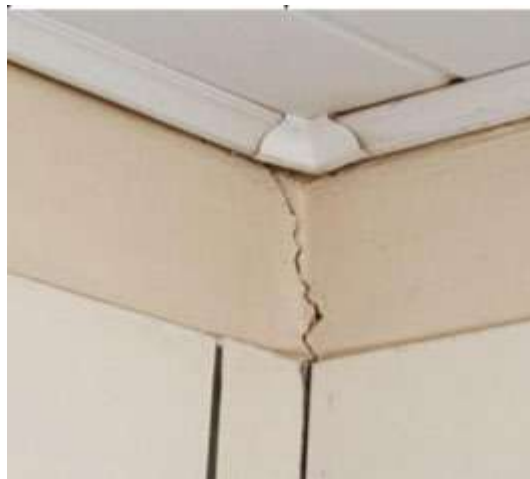
Trincas em parede de alvenaria localizada na cozinha, Figura 6 que pode ter sido ocasionado por má aplicação do reboco ou com traço errado, por problemas estruturais ou até mesmo pela variação térmica tendo em vista que a um fogão a lenha no local. Para sua correção será necessário aplicar um repara trinca vedante para fechar a trinca e em seguida fazer o acabamento.

Figura 6. Trincas em parede de alvenaria

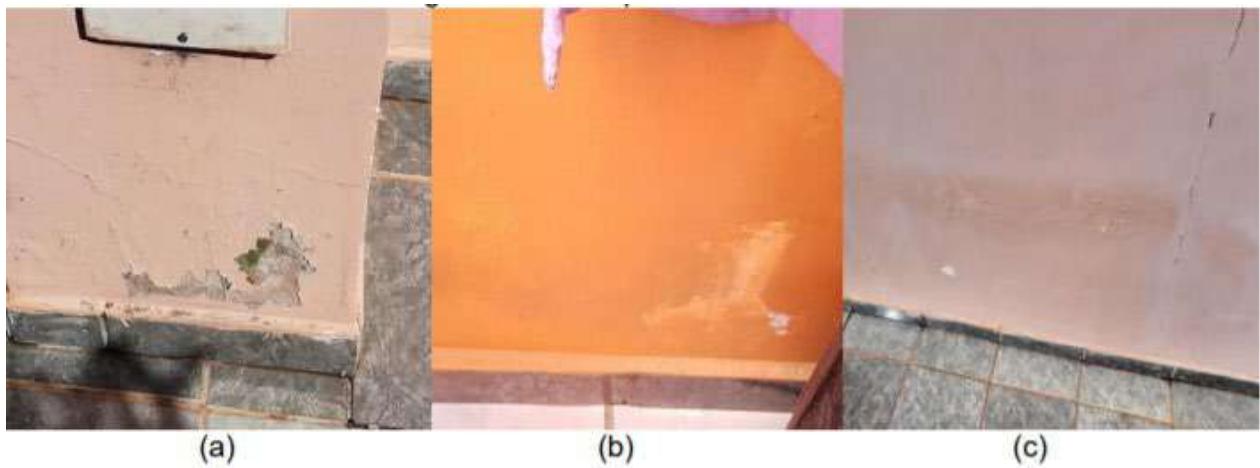
Mofa e pintura danificada Figura 7: (a), (b) e (c) causado devido ao excesso de umidade no local. Para sua correção será necessário descartar todo revestimento e refazê-lo com aplicação prévia de produtos impermeabilizantes misturados à massa em seguida refazer a pintura.

Figura 7. Mofo e pintura danificada

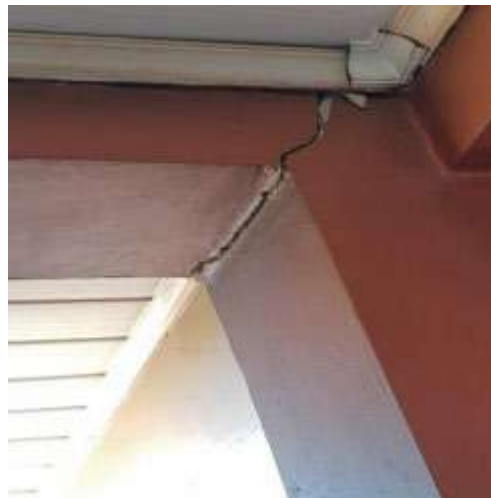
Trincas verticais em vigas cinta Figura 8 nesse caso ocasionados por excesso de calor devido ter uma churrasqueira no local e também pode ter ocorrido problemas estruturais relacionados a fundação mal calculada ou até dimensionamento errado das armaduras. Para sua correção será necessário descartar todo revestimento e refazê-lo com aplicação prévia de produtos impermeabilizantes misturados à massa em seguida refazer a pintura.

Figura 8. Trincas verticais em viga cinta

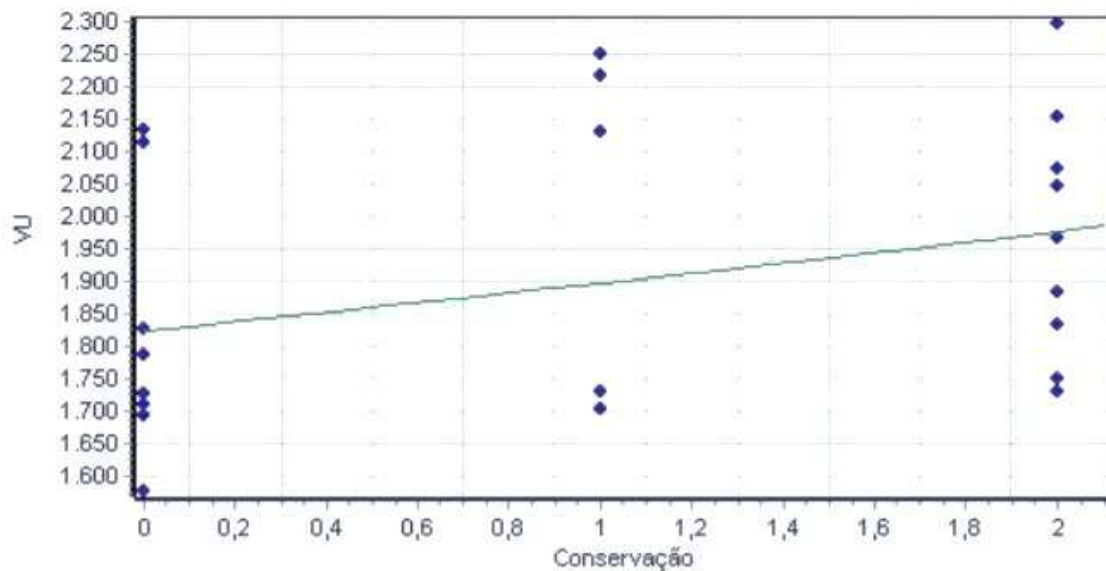
Figura 9. Gráfico de conservação do imóvel avaliado.

Analisando a Figura 9 nota – se que de R\$1.800,00 o m² subiu para R\$1.980,00 o m² tendo um aumento de aproximadamente 10% em sua conservação, o que indica uma reforma como uma boa alternativa de valorização do imóvel antes da venda.

Após levantamento identificou-se que corrigir as patologias e posteriormente fazer a reforma da residência para avalia – la para venda. Com ese procedimento pode-se perceber que o imóvel tem uma valorização de aproximadamente 10%, com um valor de venda inicial em R\$ 168.000,00 considerando uma conservação regular, sendo depois de todas as uma avaliação de R\$ 181.000,00, vindo a compensar uma reforma, gastando-se aproximadamente R\$ 12.200,00. A Figura 9 mostra a conservação a conservação do imóvel avaliado e o aumento do valor por m².

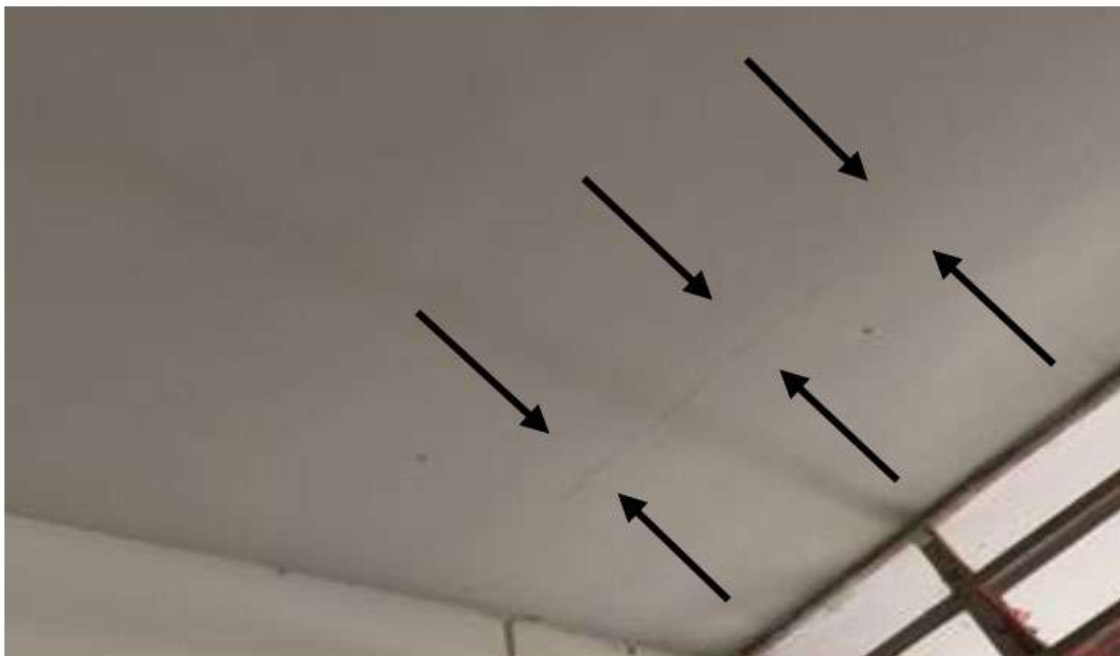
A fissura de revestimento na laje está representada na Figura 1.

Figura 1. Fissura de revestimento: fissuras na laje

Podem ocorrer primeiramente a falta de material e mão de obra qualificada; secagem prematura do concreto; retração hidráulica do cimento; variação térmica, esse problema pode acontecer quando este se dilata em função do calor que está sendo emitido pela reação de hidratação do cimento quando entra em contato com a água e também pode ocorrer pelas condições ambientais nas proximidades, como temperatura, umidade, insolação, etc. Para a correção dessa patologia pode ser feita a abertura da trinca, aplicando em seguida uma tela, aplicar a massa corrida novamente e finalizar com pintura. Outra possível alternativa é passar tinta elastomérica pura na região, aplicando duas ou três demãos do mesmo produto, diluído conforme indicação do fabricante.

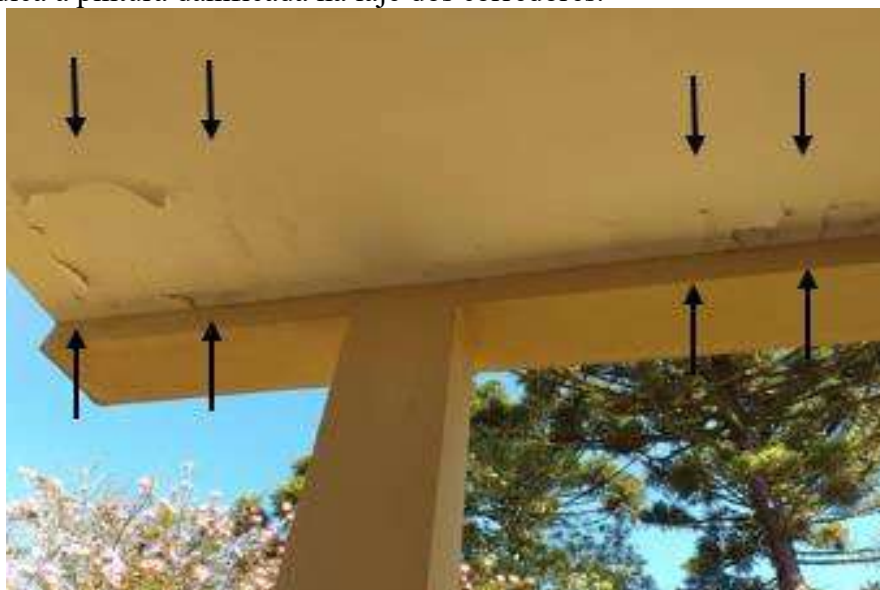
Essa patologia pode ocorrer pela falta de tempo de cura da base. Para a correção pode ser feito pela retirada de toda a parte danificada da parede, em seguida passar selador e por fim retirar todos os resíduos de poeiras deixados pelos dois processos e aplicar tinta. A Figura 2 indica a pintura danificada na laje dos corredores.

Figura 2. Pintura danificada: Deterioração na laje.

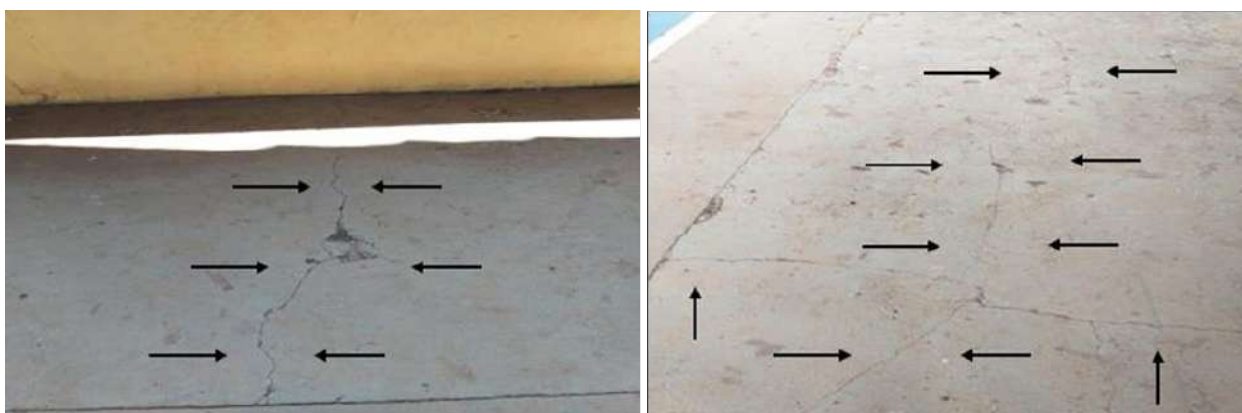
Fissuras de retração encontradas próximas às juntas nos pisos brutos, essas fissuras podem ter qualquer direção, localizadas na quadra esportiva do edifício. Podem acontecer quando há retração do concreto, ocasionando a diminuição do seu volume em consequência da perda de água contida em seu interior. Para a correção dessa patologia basta realizar uma selagem no piso. Fissura de retração em piso de concreto da quadra esportiva representada na Figura 3.

Figura 3. Fissuras de retração em piso de concreto na quadra esportiva.
