CONPAT2021 BRASIL

XVI CONGRESO LATINOAMERICANO DE PATOLOGÍA DE LA CONSTRUCCIÓN y
XVIII DE CONTROL DE CALIDAD EN LA CONSTRUCCIÓN

19, 20 Y 21 DE OCTUBRE DEL 2021

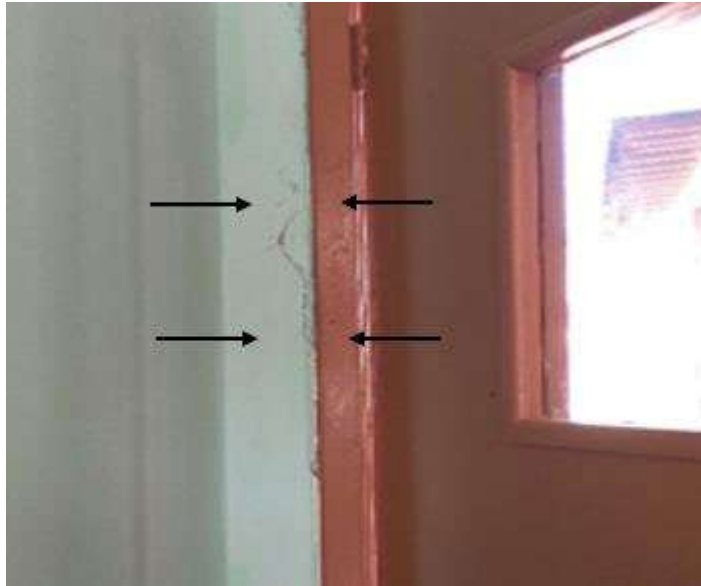
A Figura 4 apresenta as fissuras encontradas nas paredes de alvenaria, nos cantos das portas.

Figura 4. Fissura na região dos pontos de fixação de portas: Fissura em portas do edifício.

Para a correção dessa patologia pode ser feito o preenchimento de suas aberturas com selantes acrílicos, fazer o acabamento em seguida e por fim recolocar as esquadrias.

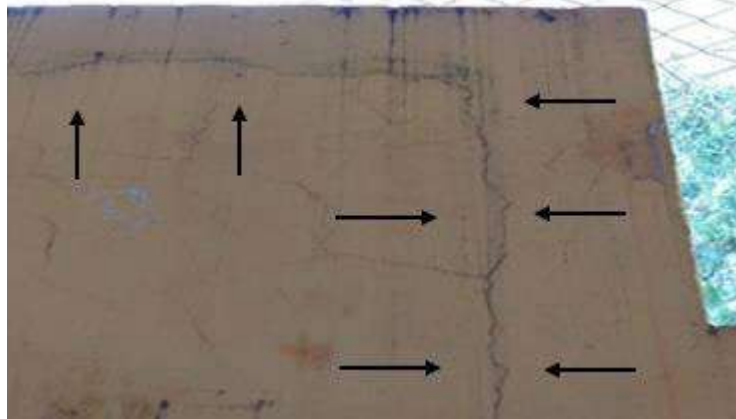
A Figura 5 mostra as trincas verticais e horizontais encontradas na quadra esportiva.

Figura 5. Trincas verticais e horizontais: emenda na parede de alvenaria.

Essa patologia pode ocorrer pela emenda incorreta na parede de alvenaria com a estrutura na quadra esportiva do edifício, antes era uma primeiramente pode-se preencher a abertura da fissura com mástique acrílico ou pode se estruturar a área com a aplicação de uma tela especial a base de fibras de vidro de mono-filamento contínuo e posterior pintura flexível.

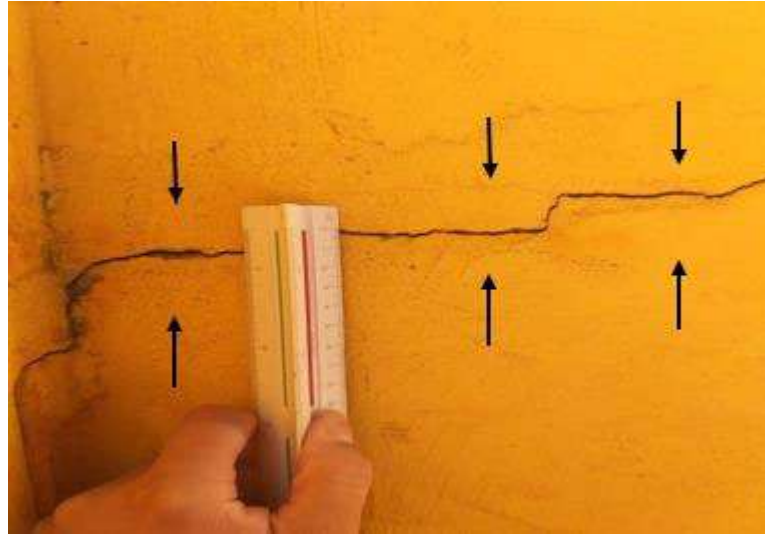
A Figura 6 mostra as trincas verificadas na quadra esportiva.

Figura 6. Trincas: patologia encontrada na quadra esportiva.

Trincas sem direções recorrentes na parede de alvenaria, podem ter ocorrido pela falta de material e mão de obra qualificada; variação térmica. Para uma possível correção desta patologia pode-se retocar o reboco com argamassa ou massa acrílica, mas as fissuras podem reaparecer. Outra possível alternativa é passar tinta elastomérica pura na região, aplicando duas ou três demãos do mesmo produto, diluído conforme indicação do fabricante.

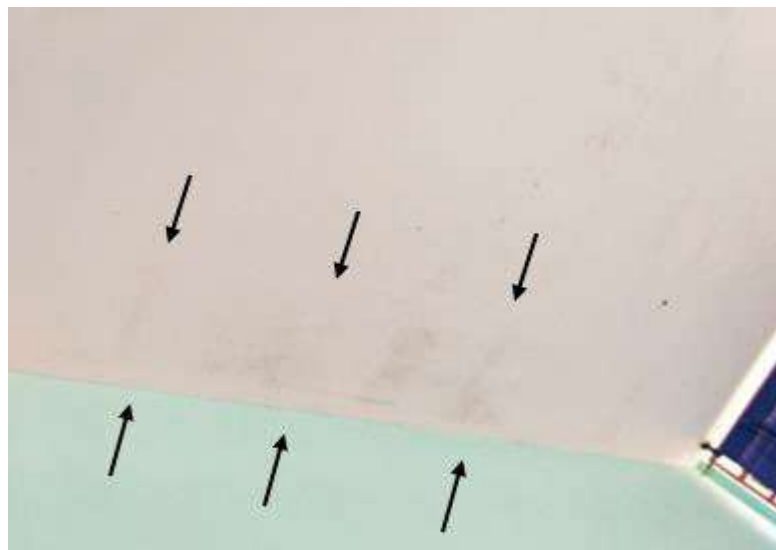
A Figura 7 indica umidade na laje patologia verificada em uma das salas de aula.

Figura 7. Umidade de infiltração na laje: decorrente da falha dos beirais.

Pode ter sido ocasionada pela presença de água vindo dos beirais, o que pode acarretar no surgimento de fungos. Para uma possível correção dessa patologia pode-se realizar a higienização de onde tem o aparecimento de mofo, aplicar impermeabilizante e por fim aplicar a argamassa e também, reformar os beirais.

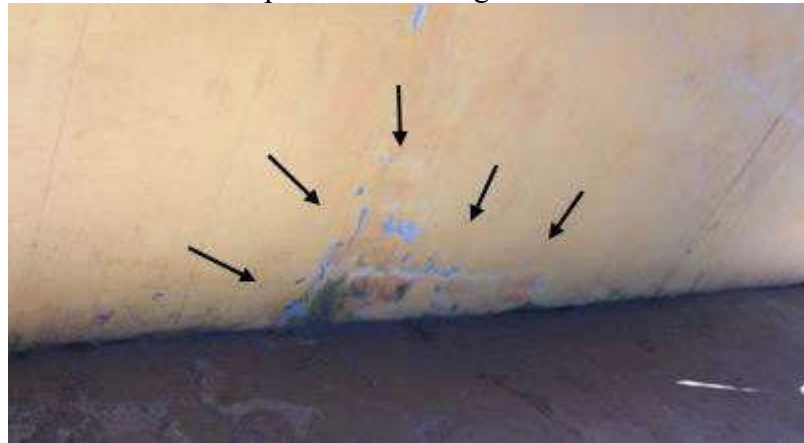
Degradação da parede de alvenaria representada na Figura 8.

Figura 8. Degradação do reboco: Mofa e pintura danificada.

Tal patologia foi verificada na parede de alvenaria da quadra esportiva, o aparecimento de mofo e bolores, seguido da pintura danificada e a degradação do reboco. Deve ter ocorrido em decorrência da umidade no local. Para uma possível correção primeiramente pode começar descartando todo revestimento e refazê-lo com aplicação prévia de produtos impermeabilizantes misturados à massa e por fim refazer a pintura.

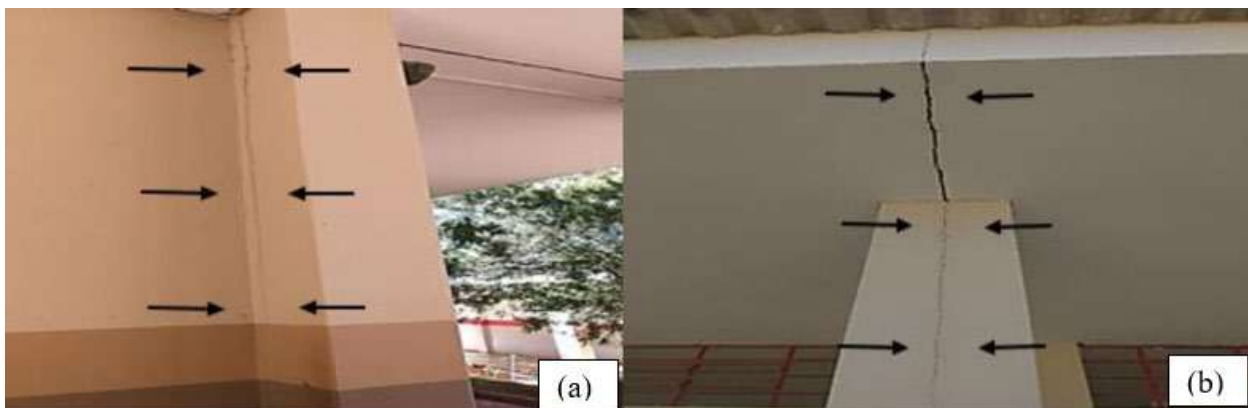
A Figura 9 representa as trincas verticais verificada no saguão.

Figura 9. a) Trincas verticais em pilar: devido ao recebimento de carga. b) Trincas verticais na laje e pilar: excesso de carga.

O aparecimento desta patologia está por quase todo prédio, tendo início na laje e descarregando nos pilares. A possível ocorrência provém da carga excessiva da estrutura, sendo eles, problemas estruturais relacionados a fundação mal calculada; cálculo estrutural errado; dimensionamento errado das ferragens; ausência de juntas de dilatação. Para uma possível correção recomenda-se abrir a fissura com a espátula em formato V, removendo as partículas que estão soltas na parte interna da trinca e aplicar um repara trinca vedante. Preencher suas aberturas com selantes acrílicos e fazer o acabamento em seguida e dispor de juntas de dilatação. Recomenda - se consultar um engenheiro habilitado para ver o que é possível fazer pois isso pode ocasionar problemas estruturais mais graves.

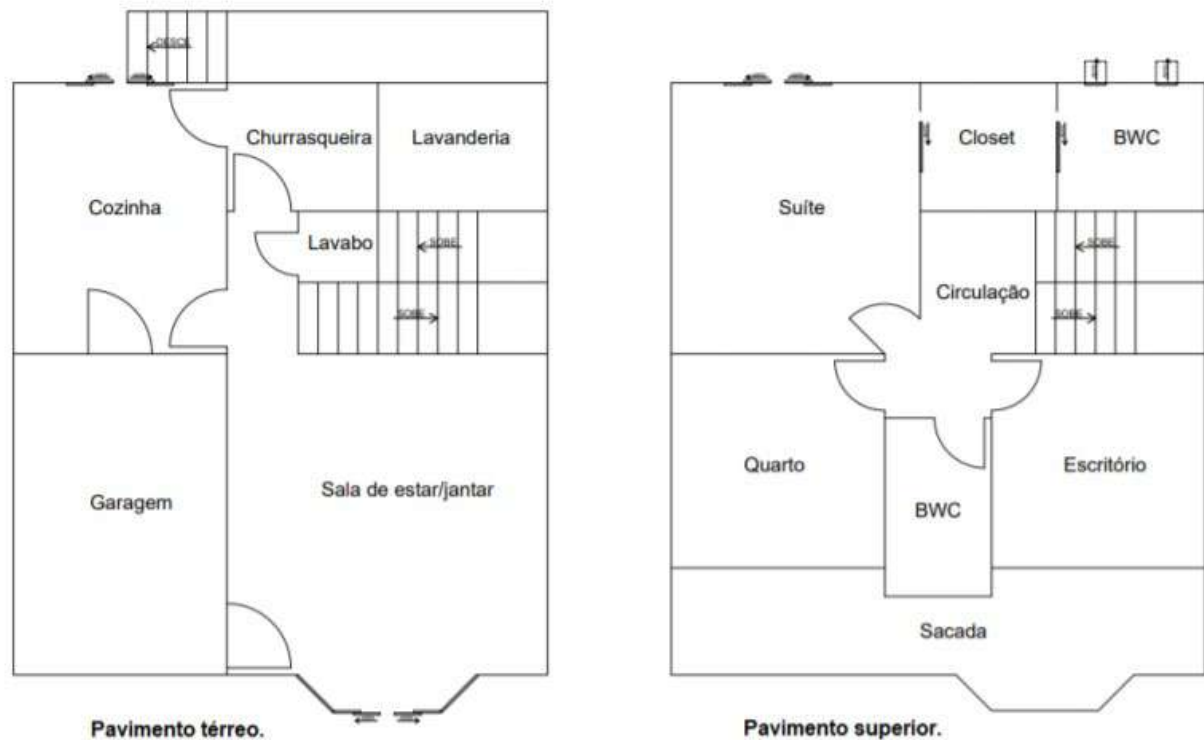
A residência se localiza em um bairro residencial, em uma via de acesso secundário ao município. Trata-se de um sobrado com aproximadamente 130m², compondo de uma suíte com closet, 2 quartos, banheiro social, sala de jantar, cozinha, lavabo, garagem para dois carros, lavanderia e churrasqueira, tem recuo frontal e sobra de terreno atrás. A edificação foi construída por uma incorporadora da região em 2015, e atualmente o imóvel encontra-se alugado. A Figura 1 mostra o croqui da residência.

Figura 1. Croqui da residência

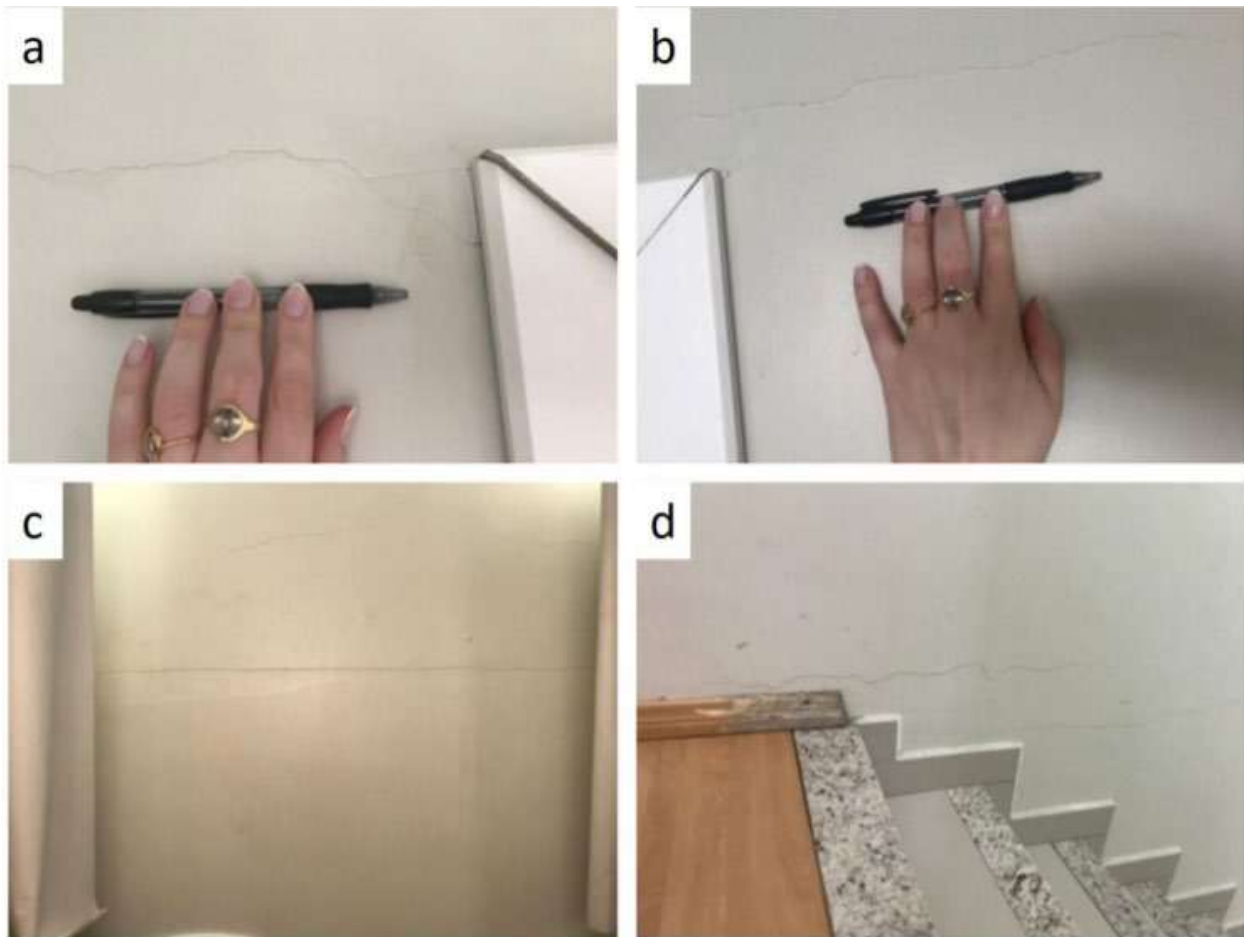
Nas Figuras 2(a) e 2(b), notam-se fissuras na diagonal e horizontal, nos cantos da esquadria. Já as figuras 2(c) e 2(d) mostram fissuras horizontais em paredes de alvenaria, provavelmente provenientes da estrutura.

Figura 2. Fissuras

As fissuras apresentadas nas Figuras 2(a) e 2(b) podem apresentar-se com diversas configurações, em função de diversos fatores como dimensões da parede e das aberturas, materiais constituintes das paredes, dimensão e rigidez de vergas e contravergas, deformação e comportamento da alvenaria e de seu suporte (THOMAZ, 1989).

As fissuras apresentadas nas Figuras 2(c) e 2(d), ainda segundo Thomaz (1989), podem ocorrer por esmagamento de argamassa, de assentamento pelas sobrecargas uniformemente distribuídas. Ocorrem também, principalmente, por fundações mal calculadas, tipo de fundação para o solo incorretas, cálculo estrutural errado e dimensionamento incorreto da ferragem. Para corrigir, a decisão do material escolhido para preenchimento da fissura passa pela avaliação da mesma. Assim, quando a fissura estiver ativa (houver movimento), procede-se apenas com a vedação das

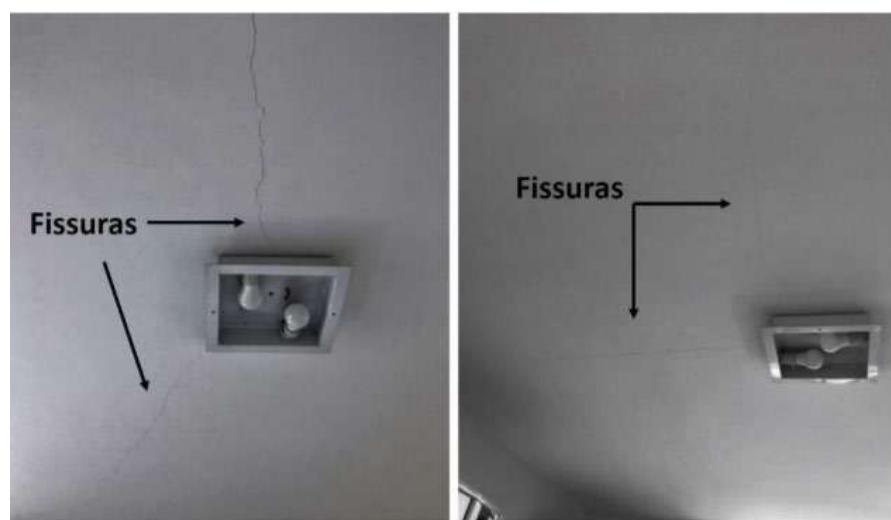
A Figura 3 apresenta fissuras na laje da cozinha.

Figura 3. Fissuras na laje

As fissuras em questão aparecem nos dois eixos e se encontram em um determinado ponto. Podem ser por várias causas, principalmente por execução: um possível rompimento de armadura positiva, com o furo feito para instalação elétrica (luminária) provocando o acúmulo de tensão nesse ponto, ou a falta da armadura. Segundo Farias (2019), furos e aberturas são normalmente realizados pela falta de compatibilização de projetos, realizados durante a fase de execução, sem respeitar as especificações da norma. A correção se dá pelo mesmo método descrito anteriormente.

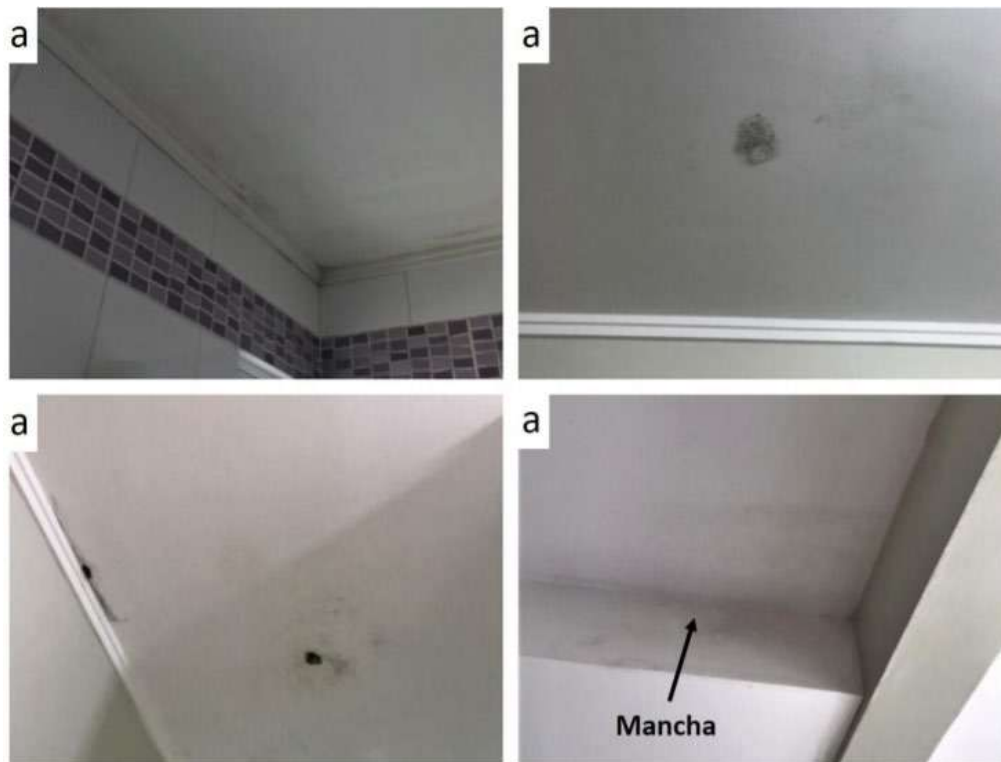
Figura 4. Bolor em forro do banheiro

Na Figura 4 são perceptíveis manchas de mofo ou bolor. A Figura 4(a) teve a manifestação patológica causada por condensação da água, com o vapor de um banheiro.

Na Figura 4(b), a mancha pode ser causada por infiltração de água através de encanamento.

A Figura 4(d) corresponde a infiltração proveniente de outra manifestação patológica que ocorre no banheiro no pavimento superior da residência, o qual tem um desnível e a água fica acumulada, descolando os rejundes e passando a água para a laje.

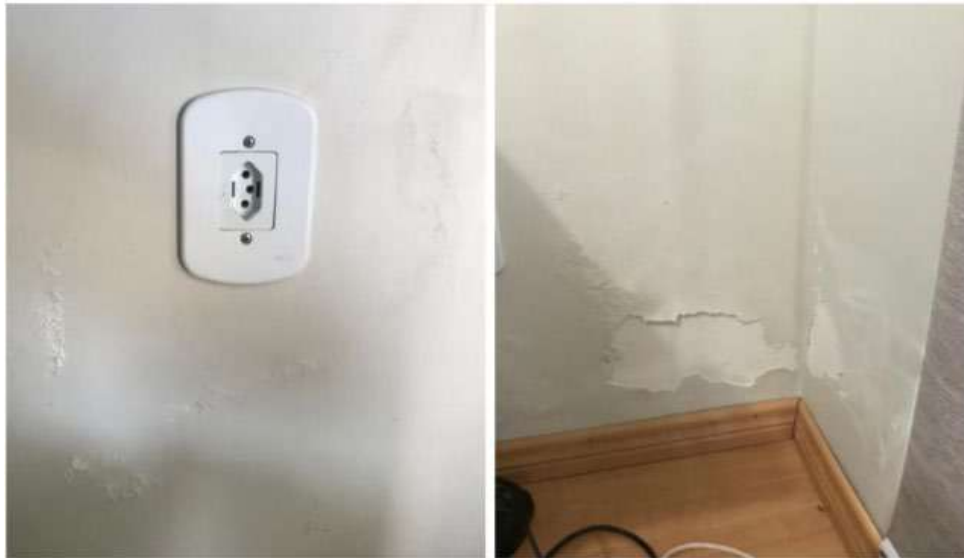
Figura 5. Manifestações patológicas na pintura

Na Figura 5, é possível visualizar o empolamento e descascamento da pintura, no meio da parede e próximo ao rodapé. Segundo a prefeitura municipal de Belo Horizonte (2019), as bolhas são causadas por falta de aderência do produto aplicado devido à presença de pó (tinta antiga pulverulenta) sobre a superfície. O descascamento ocorre pelos mesmos motivos das bolhas, adicionando a possível pintura sobre caiação ou quando, na primeira pintura sobre reboco, a primeira demão não foi bem diluída.

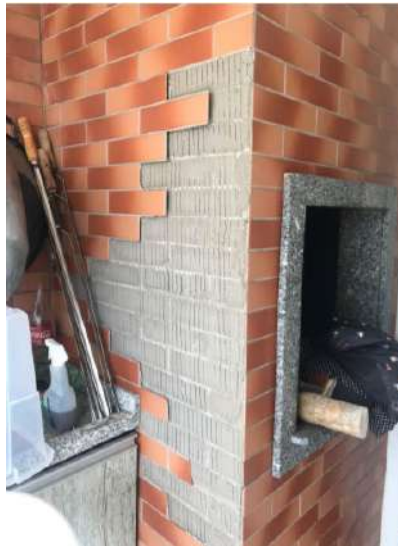
Figura 6. Descolamento de revestimento

Na Figura 6, houve o descolamento do revestimento cerâmico na churrasqueira. Esta foi construída com tijolos refratários, que é o material adequado para suportar altas temperaturas. Entretanto, sua execução não foi realizada com argamassa e rejunte refratários, ou até mesmo o revestimento não era o indicado à altas temperaturas, desta forma, o calor foi conduzido pela massa de assentamento e atingiu o revestimento externo da churrasqueira. Essas condutas somadas à má execução com o preenchimento incompleto do verso das placas ou o tempo em aberto da argamassa colante excedido, ocasionou o descolamento das placas do revestimento. Segundo Deutsch (2011), a base que receberá os revestimentos deverá ser corretamente especificada e preparada, para se evitem problemas de falta de aderência, entre outros. As argamassas, assim como o concreto, também são plásticas nas primeiras horas, e endurecem com o tempo, ganhando elevada resistência e durabilidade. A correta especificação da dosagem é essencial para um bom desempenho e trabalhabilidade. Para se obter uma boa trabalhabilidade é importante a adição de aditivos plastificantes e incorporadores de ar.

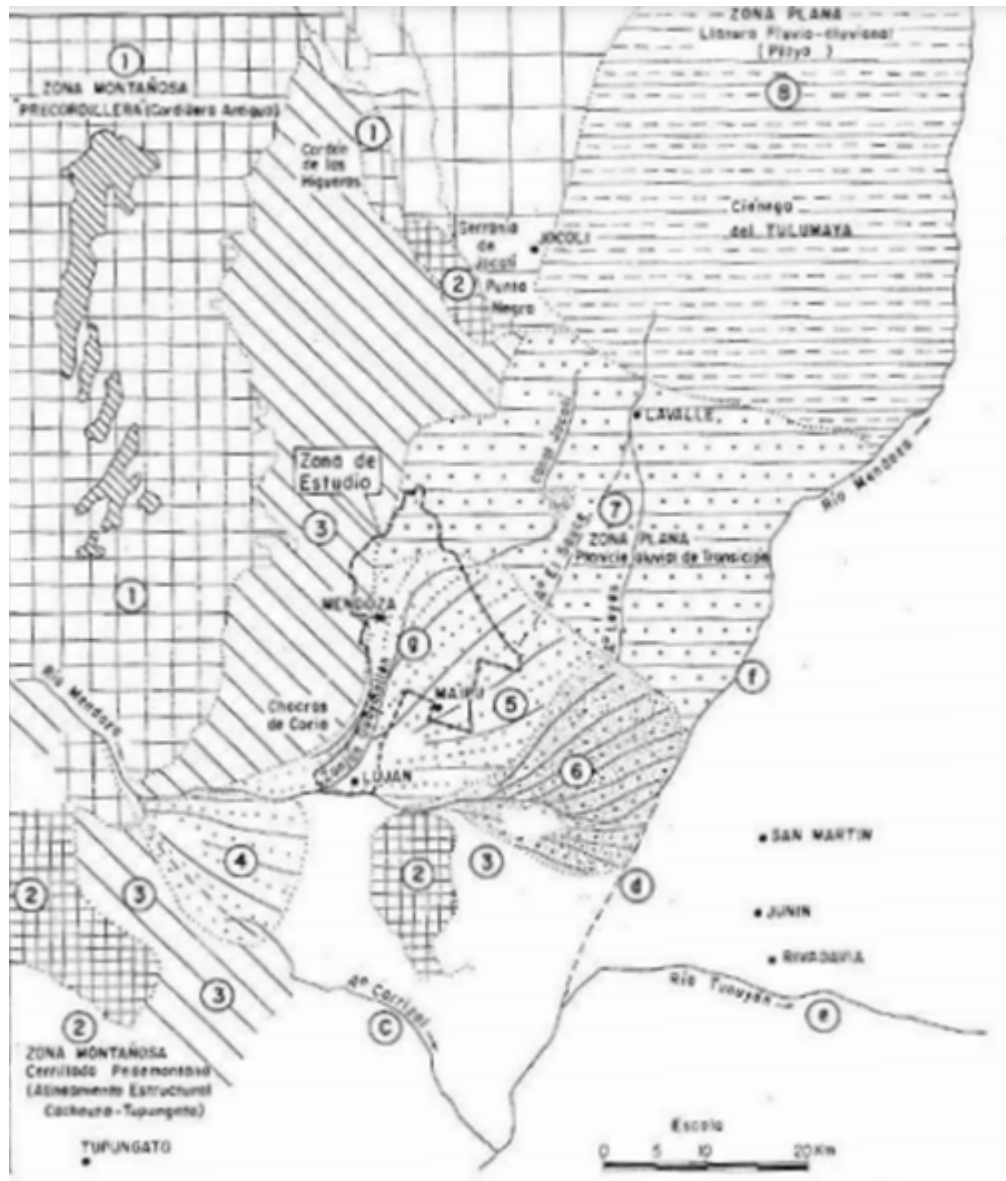
- 1- Zona montañosa (Precordillera)
- 2- Zona montañosa (Cerrillada Pedemontana)
- 3- Pedemonte mendocino
- 4- Cono aluvial de Agrelo
- 5- Cono aluvial de Maipú
- 6- Planicie de transición (del Tulumaya)
- 7- Llanura aluvial (del Rosario)
- c- antiguo brazo del Río Mendoza
- d-f - antiguo curso del Río Tunuyán
- e- actual curso del Río Tunuyán
- f- actual curso del Río Mendoza
- g- antiguo brazo del Río Mendoza

Figura 1. Unidades geológicas de Norte mendocino (Fuente: INPRES, 1989)

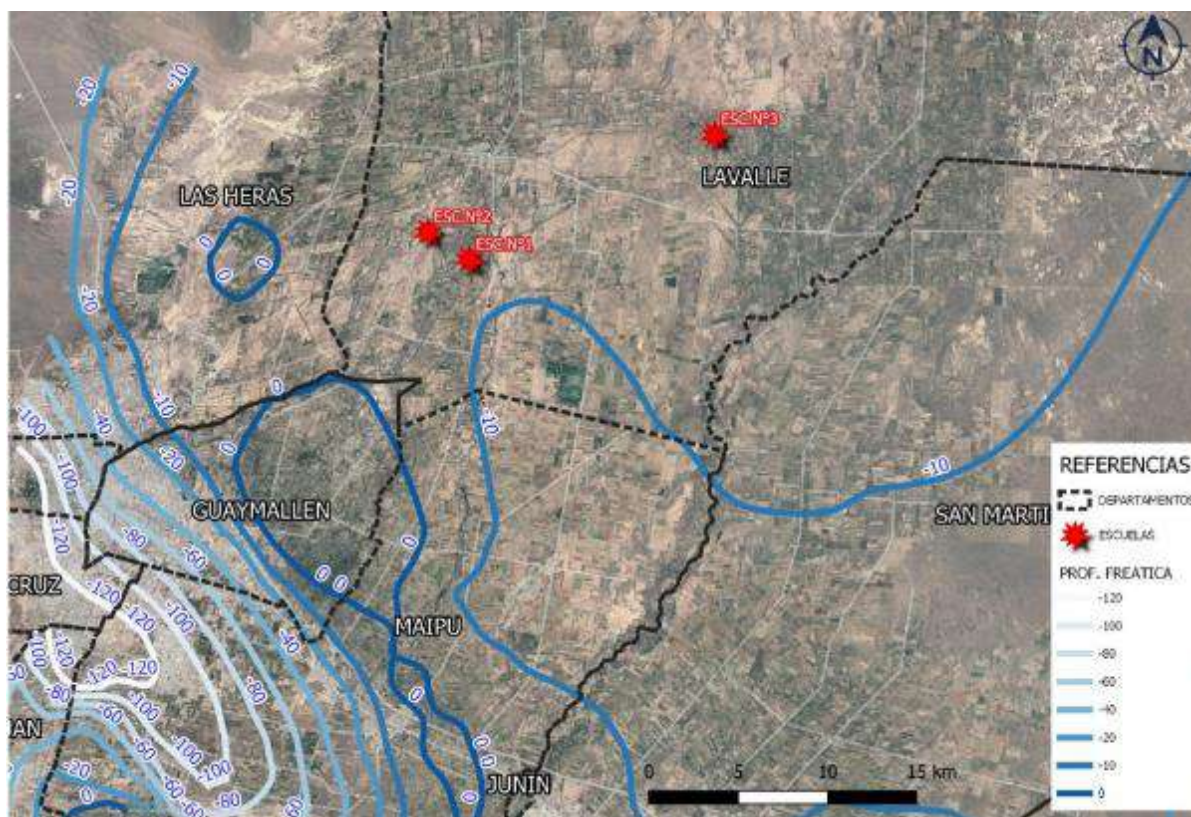
Figura 2. Curvas de igual nivel freático (Fuente: INA, 2011).

Por la conformación de la planicie aluvial y el nivel de napa freática superficial, ante un terremoto significativo ($M > 7$) es una zona de licuación potencial (CCSR, 1987). La Figura 2 presenta las isóbatas de la década anterior en la zona donde se ubican las escuelas inspeccionadas.

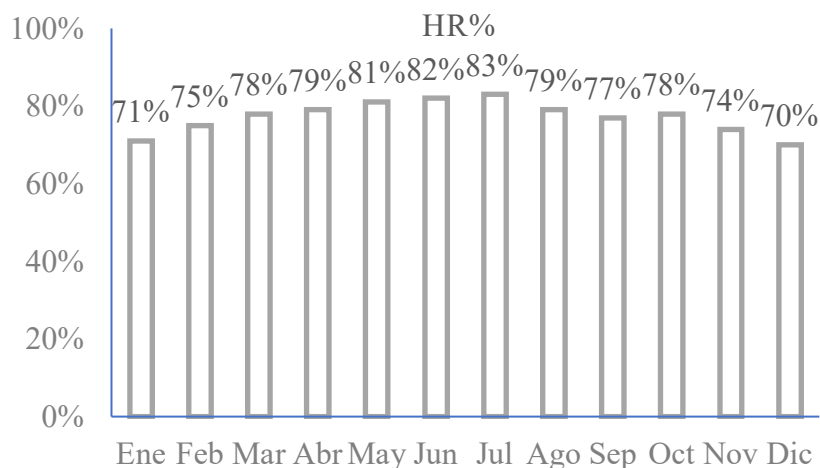
Figura 1. Humedad relativa mensual promedio en La Plata, Argentina – Datos históricos de 50 años. Fuente: Servicio Meteorológico Nacional

Las condiciones de exposición natural fueron en la ciudad de La Plata, Argentina, con humedad relativa promedio variable entre 70% y 83%, según se presenta en la Figura 1, temperaturas entre 5,5°C (mes de julio) y 28,8°C (mes de enero), precipitaciones entre 54,6mm (mes de junio) y 117,9mm (mes de marzo) con 8 días de lluvia en promedio por mes, como se observa en la Figura 2. La concentración de CO₂ varió entre 400 y 580 ppm para el período de exposición.

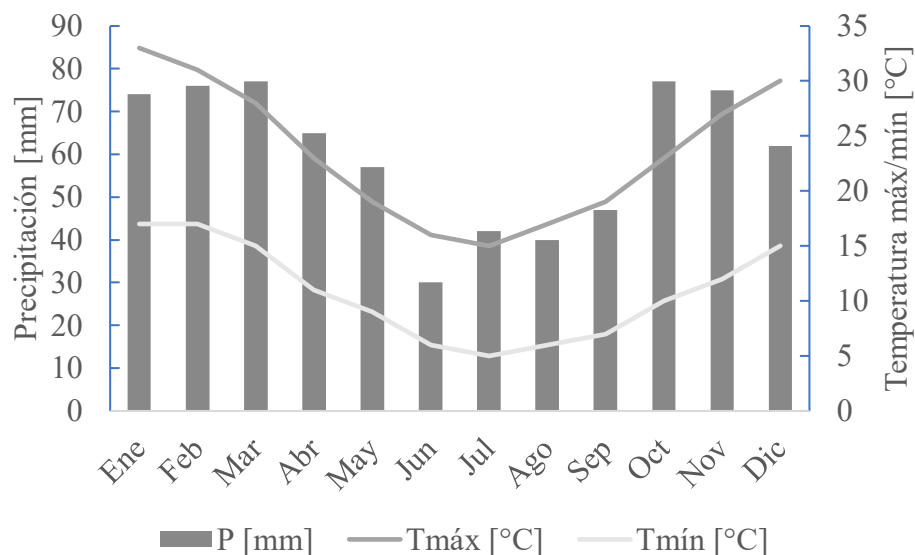
Figura 2. Media de precipitaciones y de temperatura máximas y mínimas en La Plata, Argentina – Datos históricos de 30 años. Fuente: Servicio Meteorológico NEMS

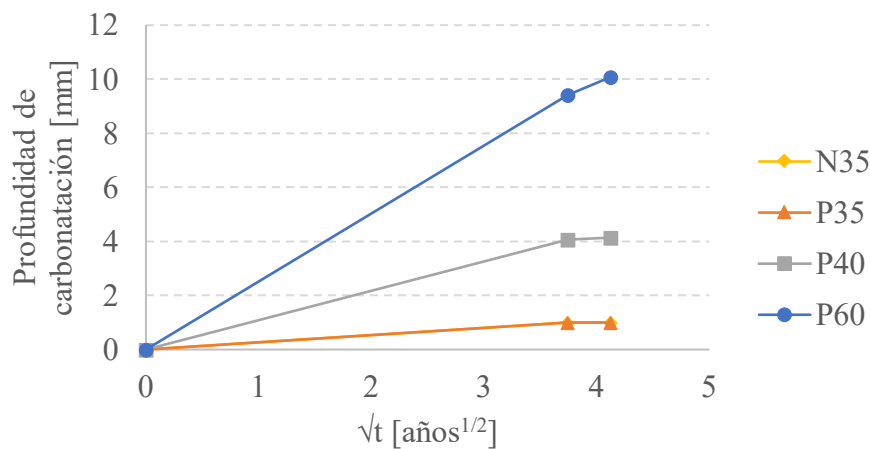
El espesor de carbonatación natural se midió luego de 14 y 17 años de exposición, como se observa en la Figura 3. Para los tipos de hormigón N35 y P35 el avance fue prácticamente el mismo para ambas edades. La velocidad de carbonatación fue mayor para las muestras de P40 y P60.

Figura 3. Evolución de la profundidad de carbonatación con la raíz del tiempo.

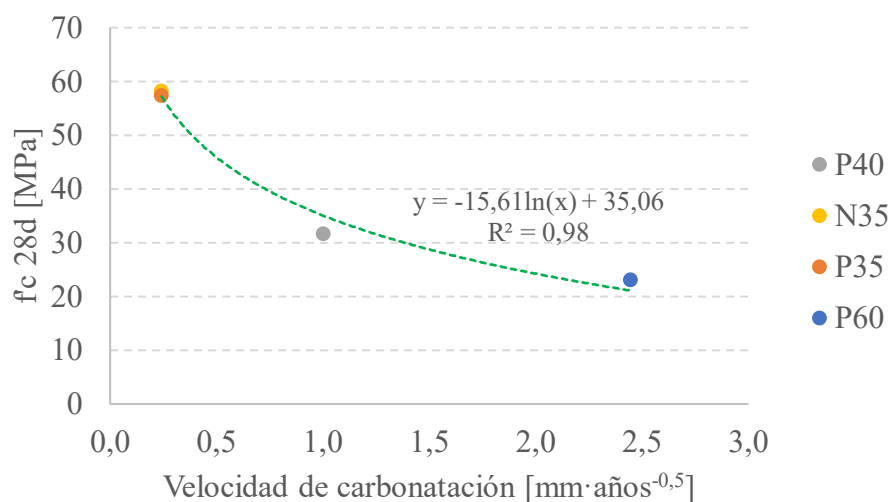
Se encontró una buena correlación entre la velocidad de carbonatación K_{field} y algunas de las propiedades complementarias. En las Figuras 4 a 6 se presentan las más significativas, R^2 mayor a 0,98. Como es de esperar, para el caso de la resistencia a la compresión se encontró una relación inversa, como se observa en la Figura 4.

Figura 4. Resistencia a la compresión f'_c a 28 días versus velocidad de carbonatación K_{field} .

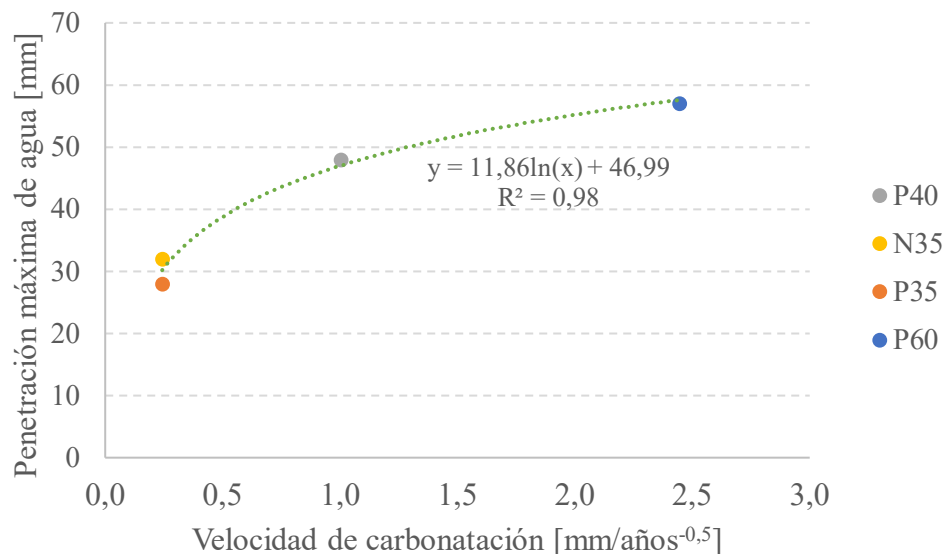
En relación a la penetración de agua a presión máxima, la línea de tendencia presentó un comportamiento logarítmico positivo, descrito en la Figura 5. Mientras que para la velocidad de succión capilar se presentó una tendencia lineal positiva, según se observa en la Figura 6.

Figura 5. Penetración de agua a presión a 28 días versus velocidad de carbonatación K_{field} .

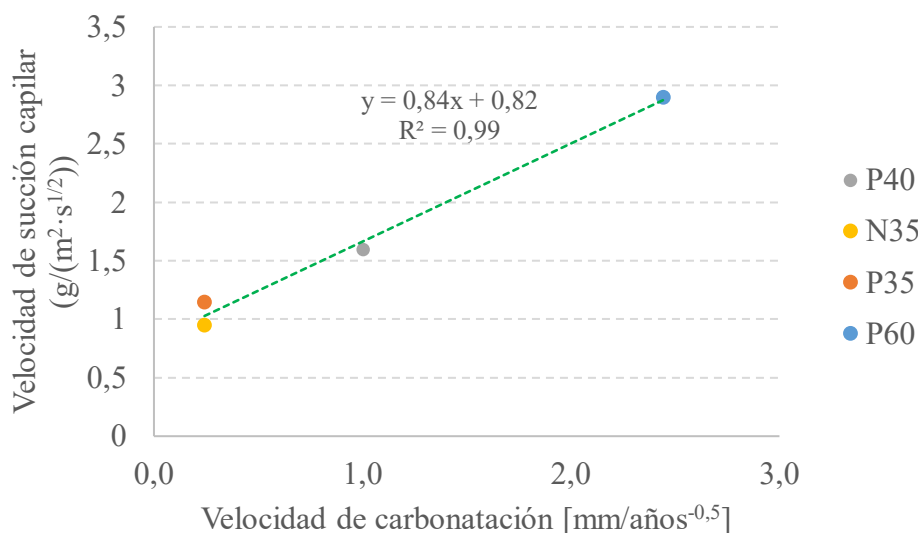
Figura 6. Velocidad de succión capilar a 28 días versus velocidad de carbonatación K_{field} .

La mayor de las velocidades de succión capilar presentadas para este grupo de hormigones fue de 2,90 g/(m²·s^{1/2}), para P60.

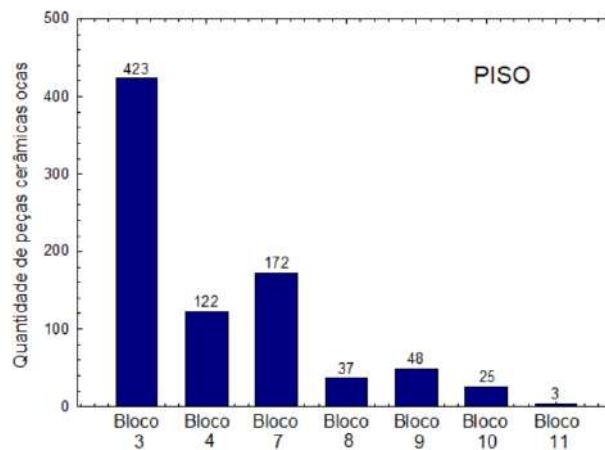
Figura 2. Total de peças cerâmicas descoladas em áreas de piso de sete blocos diferentes e aleatórios da Obra A.

Durante a etapa de *check list* foram observados descolamento do revestimento cerâmico dos pisos e de paredes na Obra A. Foram realizados ensaios de percussão nos pisos e nas paredes revestidos de sete blocos aleatórios desta Obra, cujos resultados são apresentados nas Figuras 2 e 3. Nota-se que o Bloco 3 apresentou um maior número de peças cerâmicas soltas. Neste sentido, é importante comentar que este Bloco possuía estrutura diferente dos demais, sendo formado por apartamentos para pessoas com deficiência (PCD). Portanto, neste Bloco os ciclos de concretagem atrasaram e os serviços de acabamento foram realizados considerando-se um tempo de cura menor (cerca de 3 dias), tanto do concreto dos elementos estruturais, como da impermeabilização.

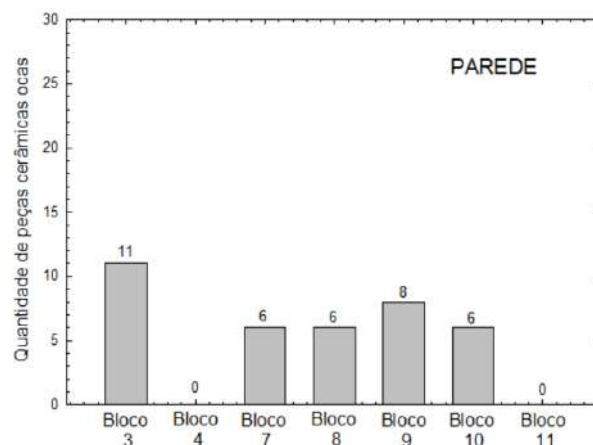
Figura 3. Total de peças cerâmicas descoladas em áreas de parede de sete blocos diferentes e aleatórios da Obra A.

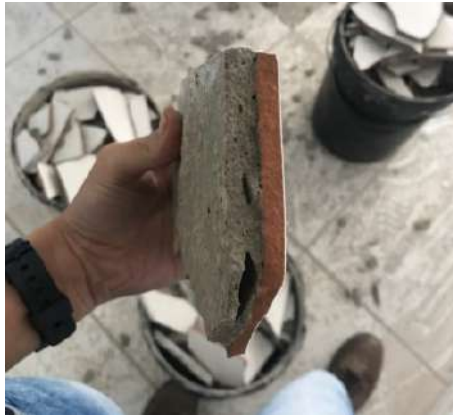
A partir da análise visual das peças cerâmicas soltas, concluiu-se que grande parte dos descolamentos se deu entre a argamassa polimérica (impermeabilização) e a laje, ou entre a argamassa polimérica e a argamassa colante ACII. O último caso é ilustrado pela Figura 4. Fica

evidente que a espessura da argamassa colante encontrada na obra é superior àquela especificada pela NBR 13753 (ABNT, 1996), a qual se limita entre 0,3 a 0,4mm.

Figura 4. Descolamento entre a argamassa colante ACII e a argamassa polimérica em um piso de banheiro da Obra A.

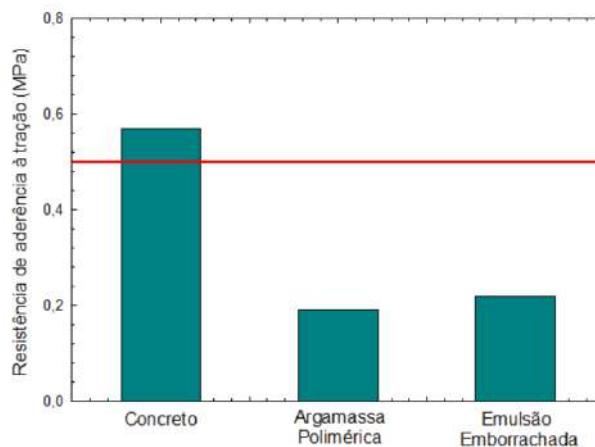
A fim de corroborar com a análise visual, foram realizados ensaios de arrancamento nas peças cerâmicas de piso e de parede da Obra A, conforme preconizado pela NBR 13528 (ABNT, 1995). Os resultados revelaram que houve ruptura entre a argamassa colante ACII e o substrato, o qual era a laje ou parede de concreto, no caso das salas; a argamassa polimérica, no caso dos banheiros e áreas de serviço; e a emulsão acústica emborrachada, no caso dos quartos. O gráfico da Figura 5 mostra os valores de resistência à tração dos ensaios de arrancamento realizados nos diferentes substratos. Nota-se que apenas o revestimento cerâmico assentado sobre o substrato de concreto, localizado nas paredes e pisos das salas, apresentou resistência à tração acima da mínima prevista pela NBR 14081 (ABNT, 2005), a qual é de 0,50 MPa e está representada no gráfico pela linha vermelha. Neste caso, o revestimento em questão alcançou resistência de 0,57 MPa, contra 0,19 MPa do revestimento assentado sobre argamassa polimérica, localizado nos banheiros e áreas de serviço, e 0,22 MPa daquele assentado sobre emulsão acústica emborrachada, localizado nos quartos.

Figura 5. Resistência média de aderência à tração entre a argamassa colante AC-II e os três substratos distintos.

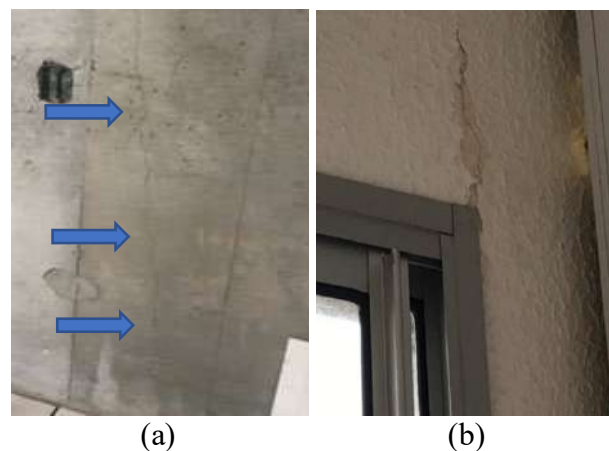
Em ambas as obras, os elementos estruturais paredes e lajes apresentaram fissuras superficiais. As anomalias apresentavam abertura inferior a 0,4 mm, sendo observadas em cantos de parede, em cantos de janelas e em grandes panos de parede, sobretudo nos apartamentos do 1º pavimento. A Figura 6 apresenta exemplos de fissuras encontradas nas paredes da Obra A.

Figura 6. Fissura ao longo da extensão de parede de concreto (a) e fissura no canto superior de janela de parede de concreto (b), ambas na Obra A.

A causa das fissuras verticais ao longo da extensão de algumas paredes foram causados por eletrodutos instalados em seu interior e o fato destes elementos estruturais terem sido executados com cobrimento insuficiente.

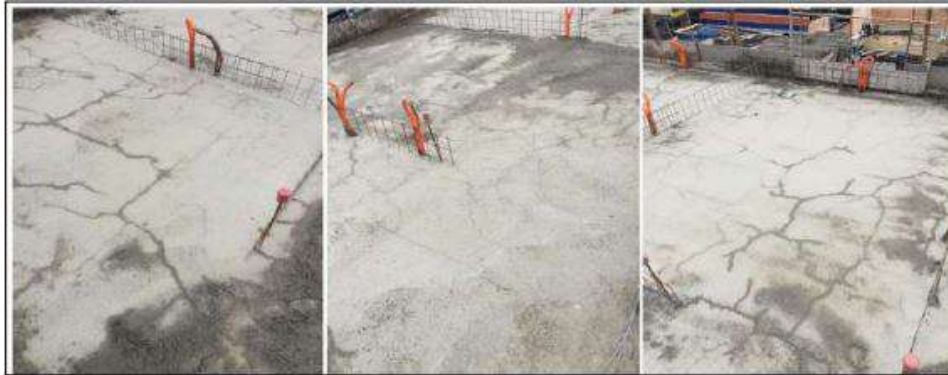
Além das fissuras citadas na Figura 6, foram observadas, ainda, fissuras com o formato de mapas em algumas lajes de ambas as obras, de maneira especial em lajes concretadas em dias muito quentes. A Figura 7 ilustra tal anomalia verificada na Obra B.

Figura 7. Fissuração mapeada verificada em lajes da Obra B.

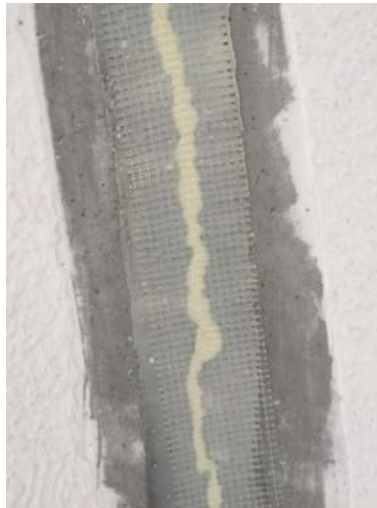
As fissuras devem ser abertas a uma largura e profundidade de 5 mm, com o uso de serra circular ou equipamento similar; em seguida, devem ser preenchidas com selante, o qual é injetado com bico próprio; aplica-se, então, uma demão cheia de impermeabilizante, com o auxílio de um pincel 4", sem diluições; coloca-se, então, uma tela de poliéster com largura de 10 cm, a qual deve ser bem esticada sobre a fissura; após a secagem do produto, aplica-se a segunda demão de impermeabilizante, de modo que a tela seja completamente envolvida por ele. A Figura 8 apresenta o aspecto de uma fissura tratada.

Figura 8. Tratamento de fissura de parede de concreto na Obra A com aplicação de selante, impermeabilizante e tela de poliéster.

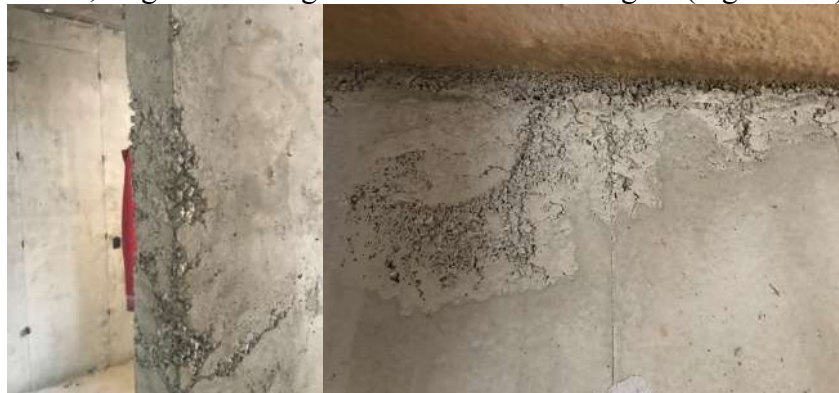
Tanto na Obra A quanto na Obra B foi verificada segregação do concreto em diferentes pontos dos elementos de paredes de concreto, conforme observado na Figura 9. Além destas, evidenciou-se, em ambas as obras, a presença de vazios de concretagem, sobretudo na região inferior das janelas, com nichos no formato de V (Figura 10a). A situação mais crítica ocorreu na Obra B, na qual, durante a desforma de uma parede de divisa, notou-se que grande parte do elemento não havia sido concretada, originando um grande nicho de concretagem (Figura 10b).

(a) (b)
 Figura 9. Segregação do concreto de parede na região do vão de porta (a) e no topo de parede (b) na Obra B.

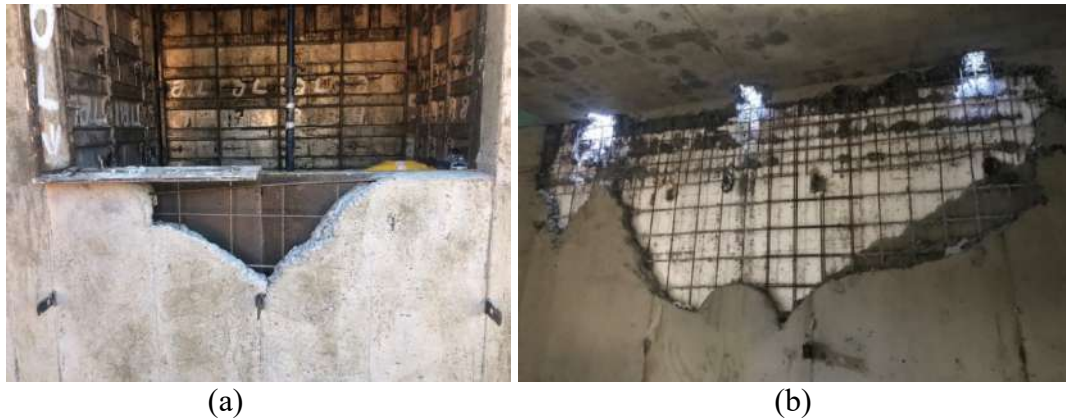
(a) (b)
 Figura 10. Nicho de concretagem em formato V sob vão de janela em parede de concreto na Obra A (a) e grande falha de concretagem na parte superior de parede na Obra B (b).

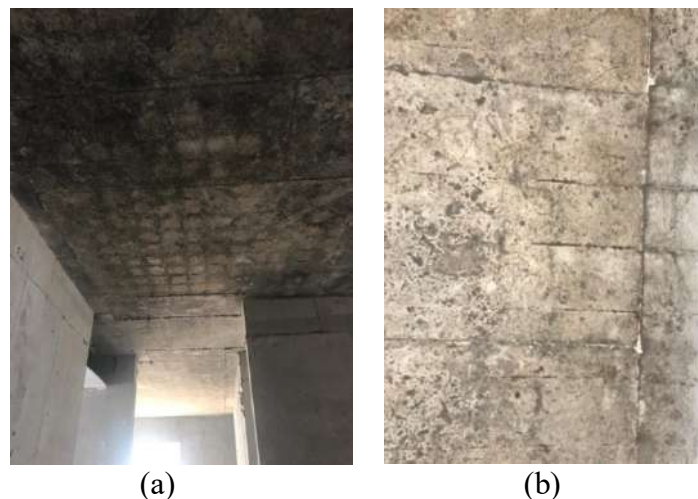
Figura 11. Cobrimento insuficiente das armaduras no fundo de laje (a) e em parede (b) da Obra A.

Em ambas as obras foram constatadas falha na espessura de cobertura das armaduras, sobretudo no que diz respeito à tela utilizada na laje e nas paredes, nos pontos de travamento das instalações elétricas e hidráulicas. Tais falhas se tornaram evidentes, podendo ser observadas na parte externa dos elementos estruturais, conforme observado na Figura 11.

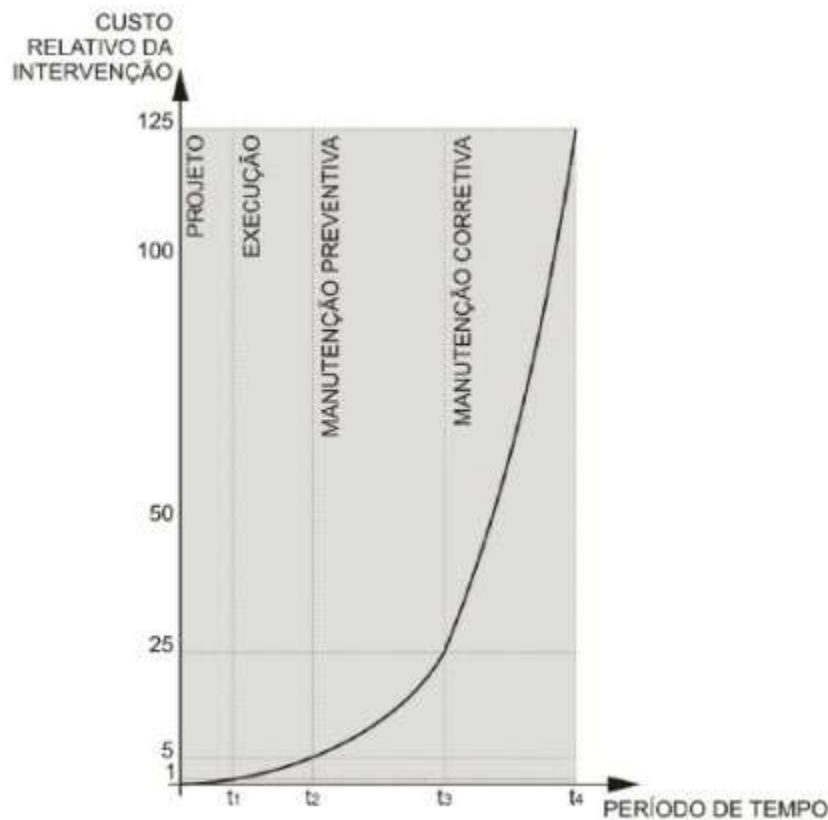
Figure 1- Cost evolution law (Sitter,1984)
Source: CEB RILEM (adapted Helene, 2003, p. 27)

Figure 1 shows through the graph that there is an exponential increase in cost in relation to the solution time. When observing the axes and phases of the work, it is clear what HACKBARTH (2006) states, that the later the correction is made, the higher the cost. Thus, demonstrating the importance of perceiving problems at the project stage.

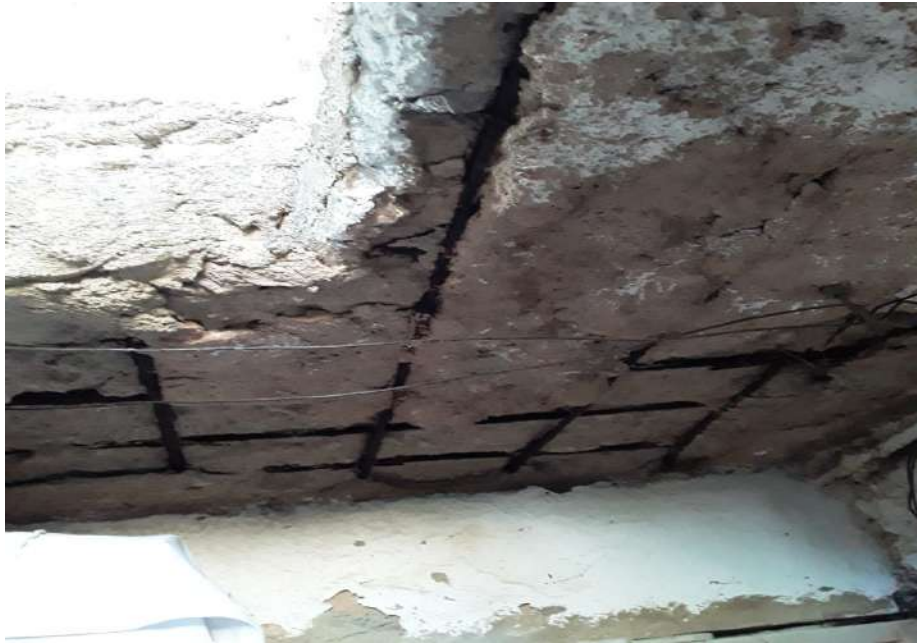
Figure 2: Structure with infiltration and corrosion of armature
Source: Authors' Collection (2021).

As the object of analysis and study, a structure was selected where the infiltration of the structure and the corrosion of the reinforcement were found, as shown in the figure below:

The average relative humidity of the city of Três Rios is normally above 70% (CLIMATE, 2021), making the environment more conducive to the carbonation of concrete and facilitating electrochemical corrosion in the reinforcement, coupled with low rainfall in the city, which increases the residence time of the electrolyte film in the structures (ALBUQUERQUE AND OTOCH, 2005), it becomes consistent that the corrosion of armatures was the most prevalent pathological manifestation in the city's buildings.

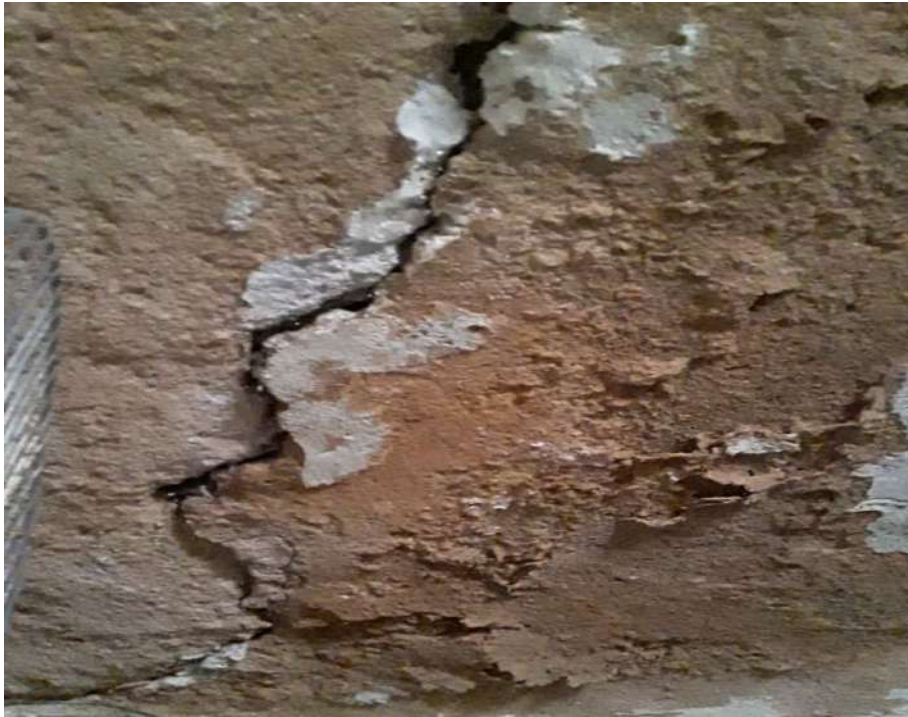
Figure 3: Crack in sealing masonry
Source: Collection of authors (2021).

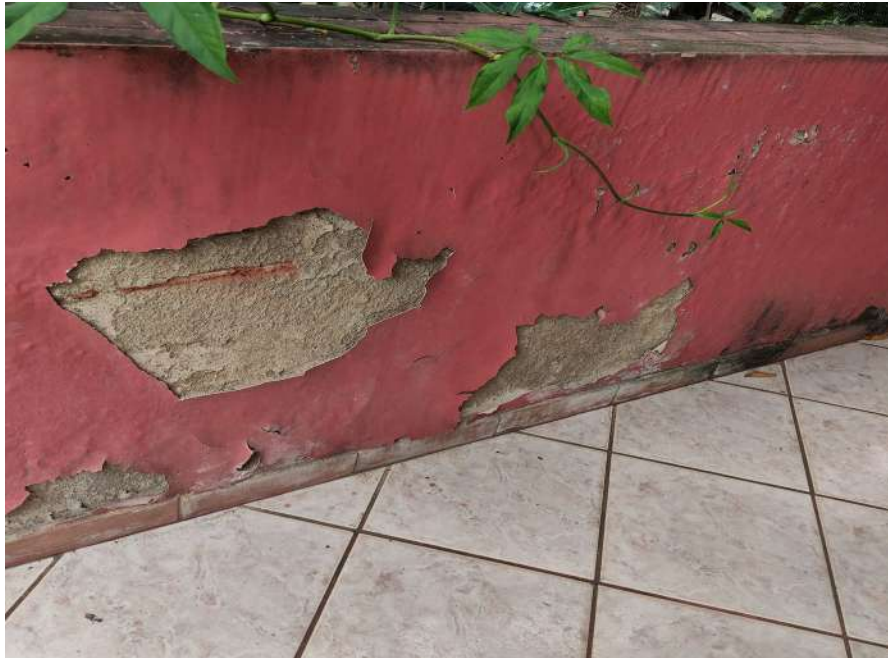
Figure 4: Coated wall showing moisture and seepage.
Source: Collection of authors (2021).

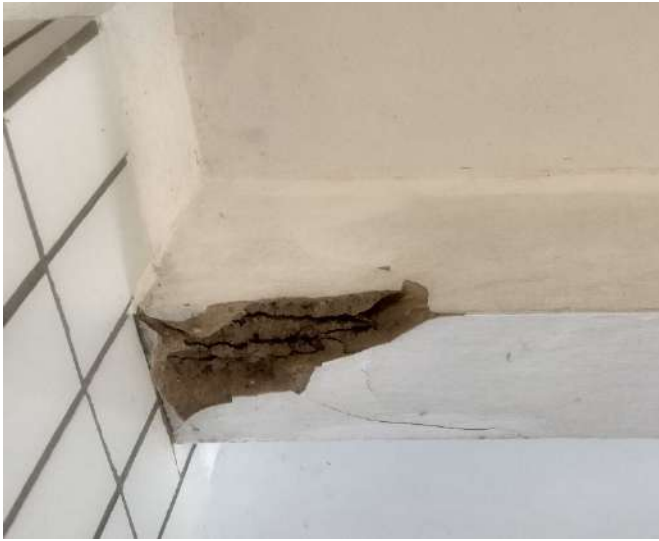
<p>Figura 1. Viga V1 no pilotis do B1.</p>	<p>Manifestação patológica: Desagregação do concreto, corrosão da armadura de aço e fissuras no inferior da viga V1.</p> <p>Possível mecanismo de deterioração: Fissuras devido à corrosão da armadura de aço.</p>
02
