CONPAT2021 BRASIL

XVI CONGRESO LATINOAMERICANO DE PATOLOGÍA DE LA CONSTRUCCIÓN y
XVIII DE CONTROL DE CALIDAD EN LA CONSTRUCCIÓN

19, 20 Y 21 DE OCTUBRE DEL 2021

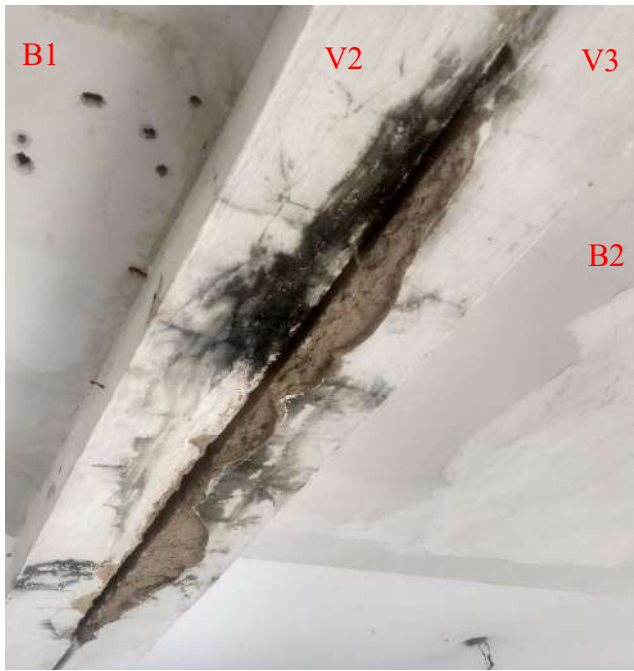
<p>Figura 2. Vigas V2 e V3 com junta de dilatação no pilotis do B1 e B2.</p>	<p>Manifestação patológica: Desagregação da camada de cobertura do concreto e fissuras.</p> <p>Possível mecanismo de deterioração: Corrosão da armadura de aço devido à infiltração de água nas vigas com proliferação de mofo (Espécie de fungo).</p>
Problema	Manifestação patológica	Diagnóstico
03		<p>Manifestação patológica: Desagregação e fissuras horizontais inferior com abertura máxima de 5,0 mm</p>

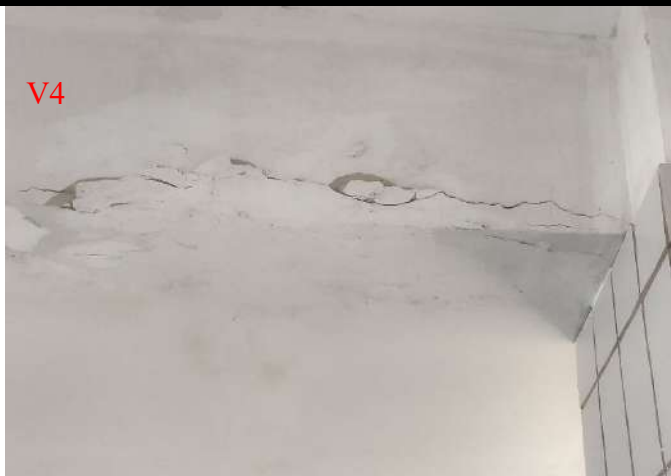
<p>no concreto ao longo da direção da armadura.</p> <p>Possível mecanismo de deterioração: Corrosão da armadura de aço devido à infiltração de água.</p>
04

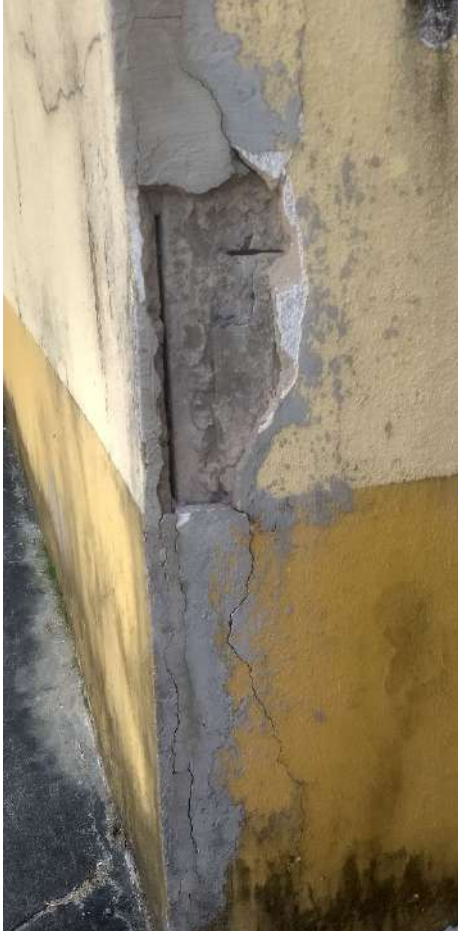
Figura 3. Viga V4 no pilotis do B2.

<p>Manifestação patológica: Desagregação da camada de cobrimento do concreto, corrosão da armadura de aço e fissuras com abertura máxima de 2,5 mm.</p> <p>Possível mecanismo de deterioração: Reforma inadequada e corrosão da armadura de aço já existente antes da reforma.</p>

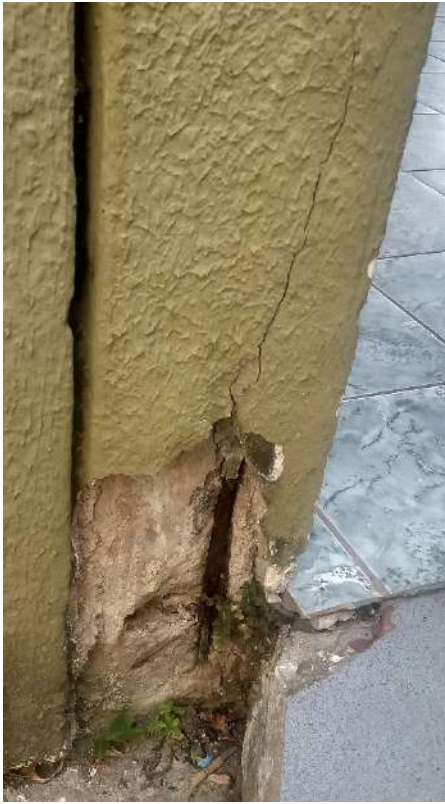
<p data-bbox="516 940 967 978">Figura 5. Pilar P2 no pilotis do B4.</p>	<p data-bbox="1101 285 1458 323">Manifestação patológica:</p> <p data-bbox="1101 323 1458 537">Desagregação do concreto, corrosão da armadura de aço e fissura com abertura máxima de 1,6 mm no concreto ao longo da armadura.</p> <p data-bbox="1101 579 1458 831">Possível mecanismo de deterioração: Corrosão da armadura de aço devido à infiltração de água. Observa-se o crescimento de vegetação na base do pilar.</p>
06

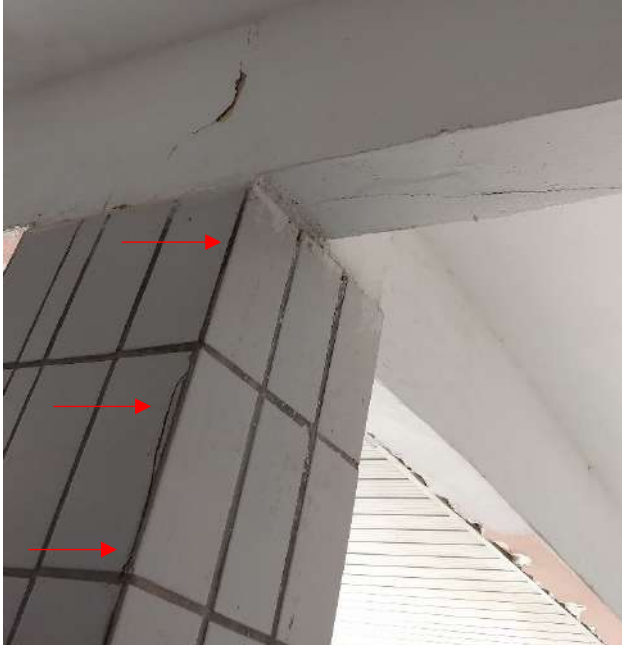
<p data-bbox="451 1629 1029 1665">Figura 6. Pilar P3 e viga V5 no pilotis do B4.</p>	<p data-bbox="1101 1016 1458 1054">Manifestação patológica:</p> <p data-bbox="1101 1054 1458 1268">Fissuras com abertura máxima de 2,0 mm no pilar P3 se prolongando ao longo do rejunte e revestimento cerâmico e fissura vertical na viga V5</p> <p data-bbox="1101 1310 1458 1377">Possível mecanismo de deterioração:</p> <p data-bbox="1101 1377 1458 1629">Falha por cisalhamento da viga e corrosão da armadura de aço devido à infiltração de água do apartamento superior que possui histórico do problema.</p>

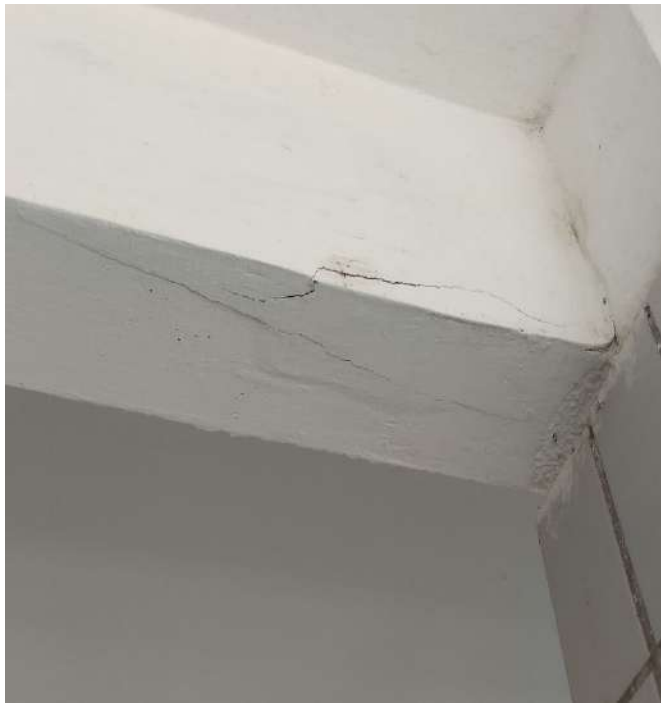
<p data-bbox="516 842 971 877">Figura 7. Viga V5 no pilotis do B4.</p>	<p data-bbox="1101 254 1446 289">Manifestação patológica:</p> <p data-bbox="1101 291 1458 470">Fissuras horizontais no inferior da viga V5 com abertura máxima de 1,8 mm no concreto ao longo da armadura.</p> <p data-bbox="1101 510 1458 579">Possível mecanismo de deterioração:</p> <p data-bbox="1101 581 1458 760">Corrosão da armadura de aço devido à infiltração de água do apartamento superior que possui histórico do problema.</p>
08

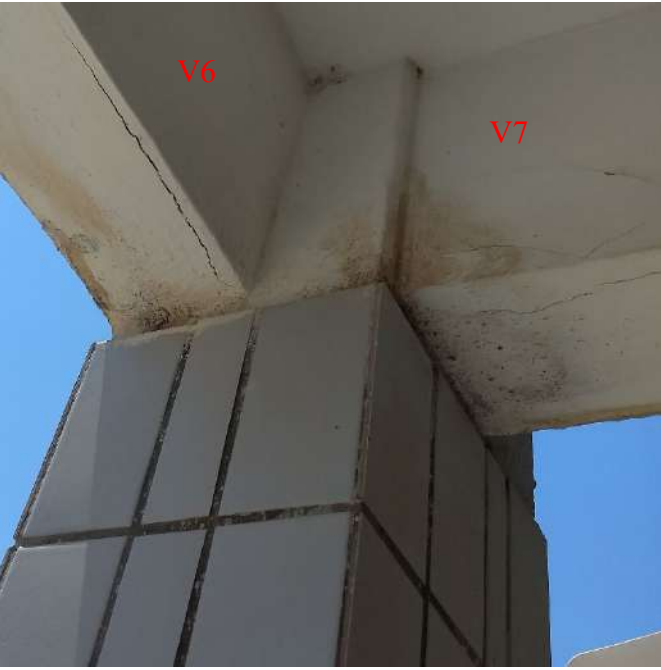
<p data-bbox="472 1549 1008 1581">Figura 8. Vigas V6 e V7 no pilotis do B4.</p>	<p data-bbox="1101 997 1446 1033">Manifestação patológica:</p> <p data-bbox="1101 1035 1458 1213">Fissuras horizontais inferior com abertura máxima de 2,0 mm no concreto ao longo da armadura.</p> <p data-bbox="1101 1253 1458 1323">Possível mecanismo de deterioração:</p> <p data-bbox="1101 1325 1458 1472">Corrosão da armadura de aço proveniente da infiltração de água com proliferação de fungo.</p>

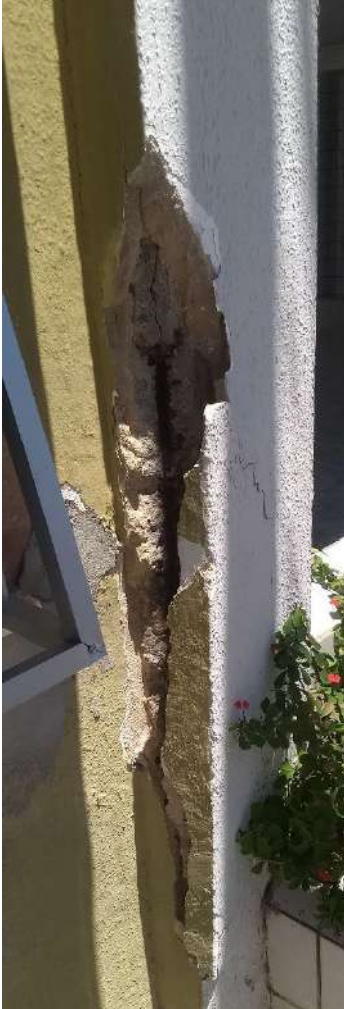
<p data-bbox="516 1205 964 1236">Figura 9. Pilar P4 no pilotis do B4.</p>	<p data-bbox="1101 474 1446 506">Manifestação patológica:</p> <p data-bbox="1101 512 1458 762">Desagregação do concreto, corrosão avançada da armadura de aço e fissuras. Observou-se um desprendimento de concreto durante a inspeção.</p> <p data-bbox="1101 804 1458 873">Possível mecanismo de deterioração:</p> <p data-bbox="1101 879 1458 949">Corrosão da armadura de aço.</p>
10

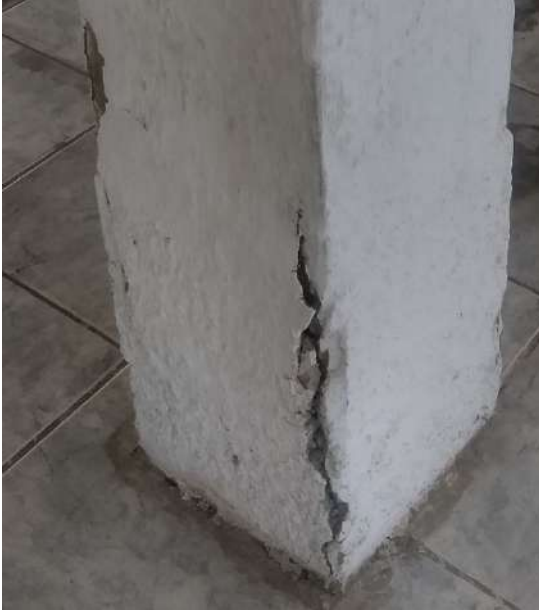
<p data-bbox="509 1866 971 1898">Figura 10. Pilar P5 no pilotis do B5.</p>	<p data-bbox="1101 1356 1446 1388">Manifestação patológica:</p> <p data-bbox="1101 1394 1458 1493">Fissuras com abertura máxima de 25 mm no concreto armado.</p> <p data-bbox="1101 1535 1458 1604">Possível mecanismo de deterioração:</p> <p data-bbox="1101 1610 1458 1680">Corrosão da armadura de aço do pilar.</p> <p data-bbox="1101 1686 1458 1785">Anteriormente, os pilares do B5 foram reformados, pois estavam deteriorados.</p>

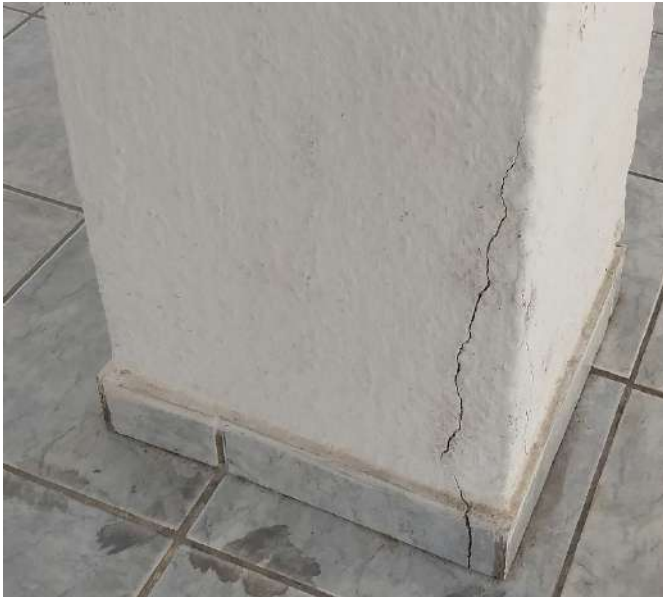
<p>Manifestação patológica: Fissuras com abertura máxima de 1,8 mm no concreto armado.</p> <p>Possível mecanismo de deterioração: Corrosão da armadura de aço do pilar. Anteriormente, os pilares do B5 foram reformados, pois estavam deteriorados.</p>
12

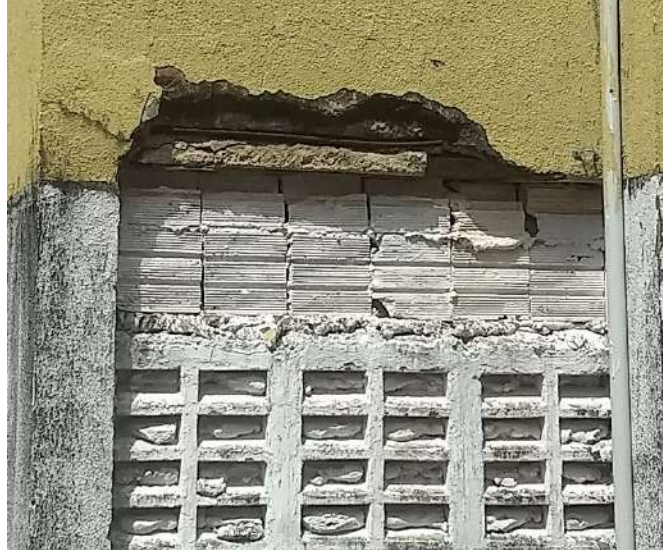
Figura 11. Pilar P6 no pilotis do B5.

<p>Manifestação patológica: Desagregação do concreto e corrosão da armadura de aço.</p> <p>Possível mecanismo de deterioração: Fissuras no concreto devido à corrosão da armadura e ausência do encunhamento na reforma inadequada.</p>

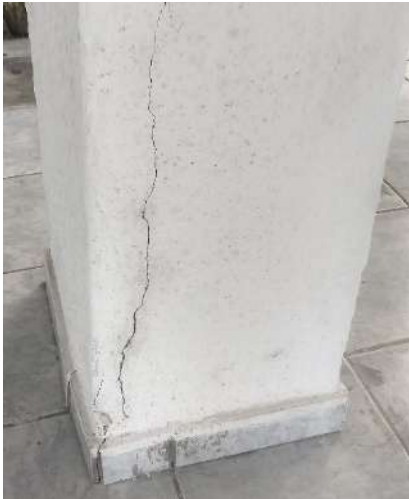
<p data-bbox="509 680 974 716">Figura 13. Pilar P7 no pilotis do B6.</p>	<p data-bbox="1101 226 1446 262">Manifestação patológica:</p> <p data-bbox="1101 264 1458 373">Fissuras com abertura máxima de 1,8 mm no concreto armado.</p> <p data-bbox="1101 415 1458 485">Possível mecanismo de deterioração:</p> <p data-bbox="1101 487 1458 556">Corrosão da armadura de aço do pilar.</p> <p data-bbox="1101 558 1458 667">Anteriormente, os pilares do B6 foram reformados, pois estavam deteriorados.</p>
14

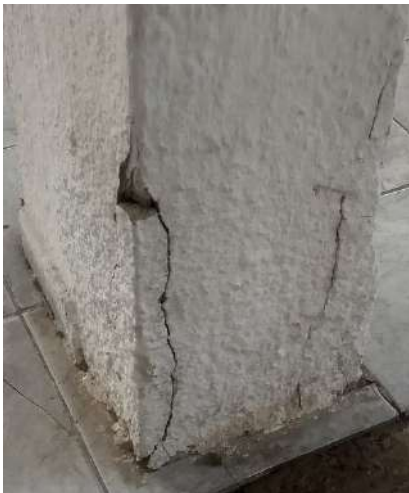
<p data-bbox="509 1213 974 1249">Figura 14. Pilar P8 no pilotis do B6.</p>	<p data-bbox="1101 751 1446 787">Manifestação patológica:</p> <p data-bbox="1101 789 1458 932">Fissuras com abertura máxima de 2,0 mm no concreto e desagregação do concreto.</p> <p data-bbox="1101 974 1458 1043">Possível mecanismo de deterioração:</p> <p data-bbox="1101 1045 1458 1115">Corrosão da armadura de aço do pilar.</p> <p data-bbox="1101 1117 1458 1226">Anteriormente, os pilares do B6 foram reformados, pois estavam deteriorados.</p>

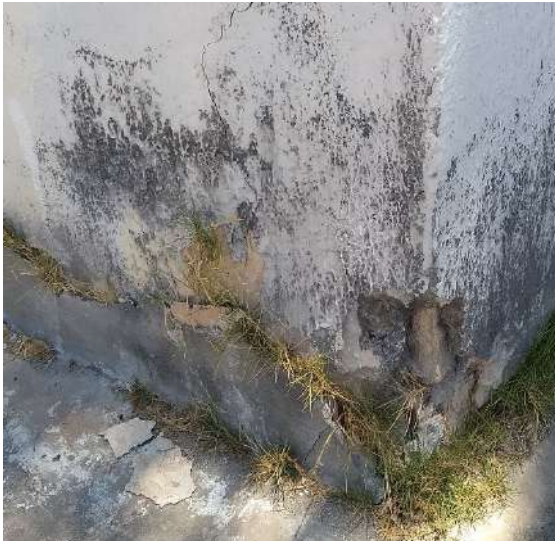
<p data-bbox="521 1801 959 1837">Figura 15. Pilar P9 externo do B6.</p>	<p data-bbox="1101 1352 1446 1388">Manifestação patológica:</p> <p data-bbox="1101 1390 1458 1459">Desagregação do reboco no pilar de concreto.</p> <p data-bbox="1101 1501 1458 1570">Possível mecanismo de deterioração:</p> <p data-bbox="1101 1572 1458 1751">Corrosão da armadura de aço devido à infiltração de água na estrutura visto que há o crescimento de vegetação.</p>

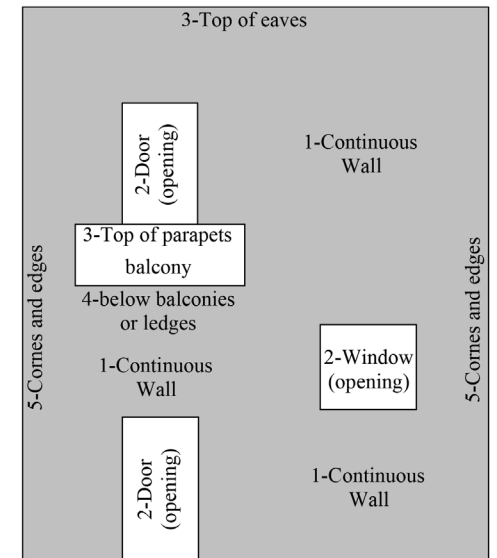
Figure 2. Typified regions of the facade

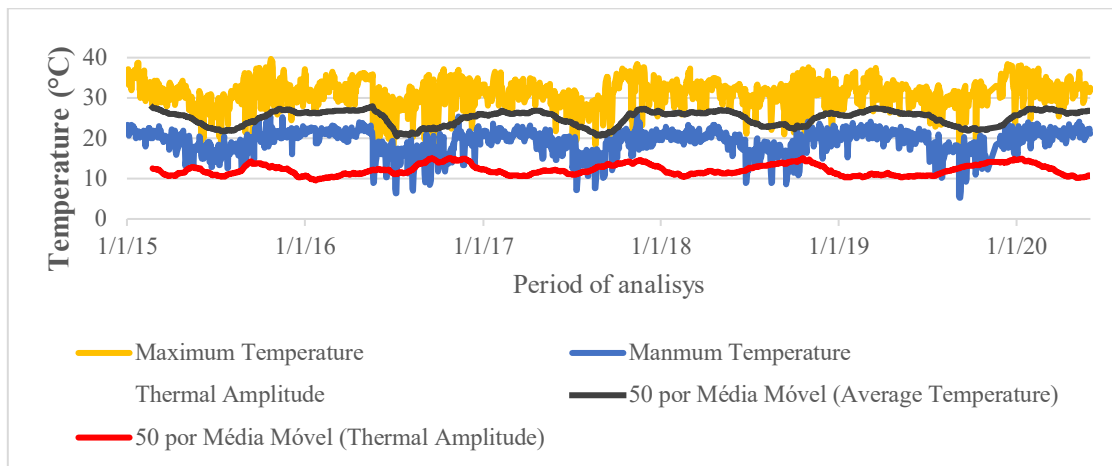
Figure 3. Thermal amplitude and temperature variation
Source: CIIAGRO - adapted by the Author

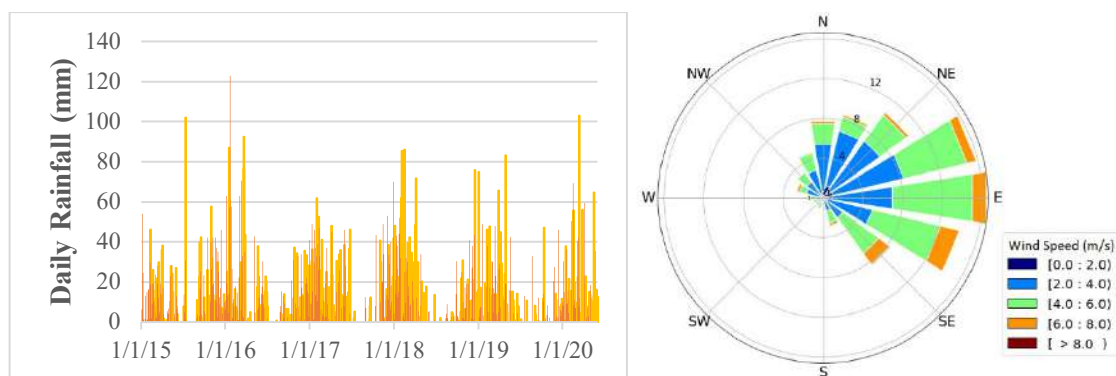
Figure 4. Left-Precipitation / Right-Predominant winds and speeds
Source: CIIAGRO / CLIMATEMPO - adapted by the Author

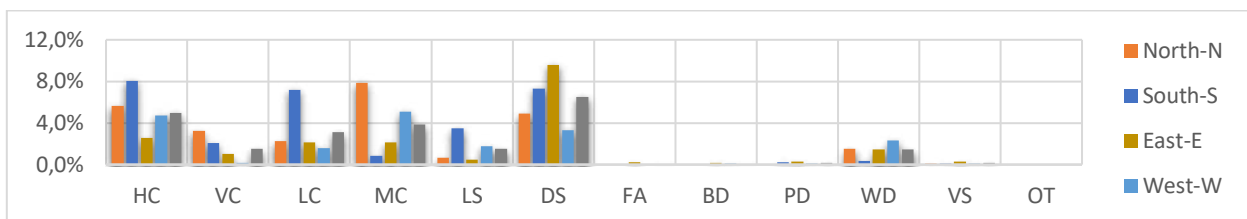
Figure 5. Frequency of BDs by solar and general orientation in Region 1 (OCW) - M-INT

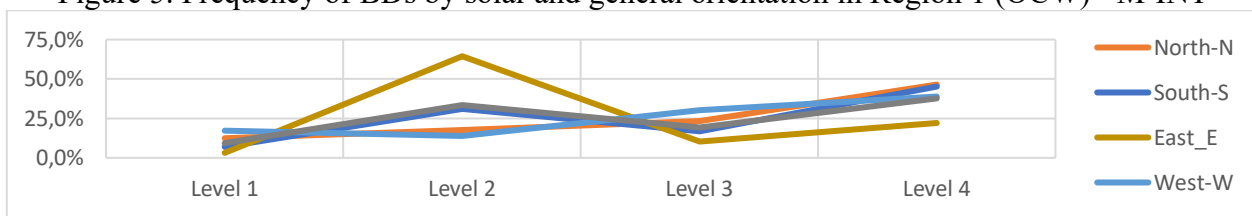
Figure 6. DL by solar and general orientation in Region 1 (OCW) - M-INT

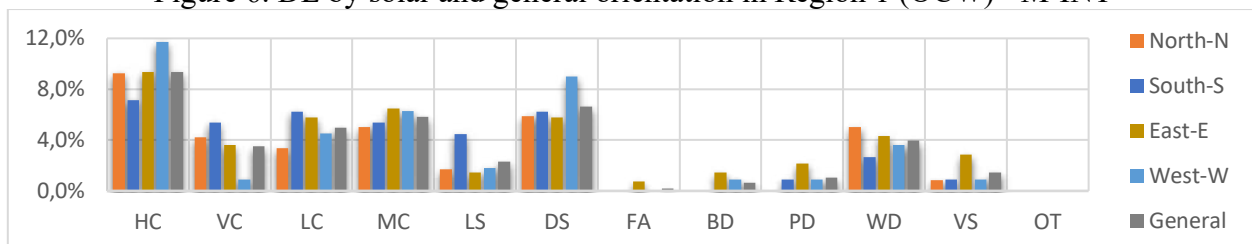
Figure 7. Occurrence of BDs by solar and general orientation in Region 1 (OCW) - M-INC

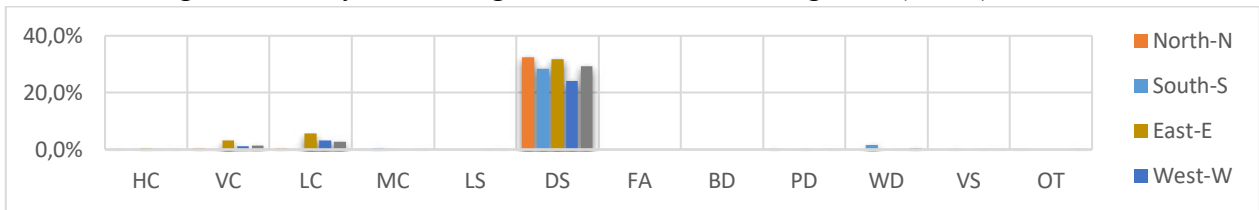
Figure 9. Frequency of BDs by solar and general orientation in Region 2 (OOP) - M-INT

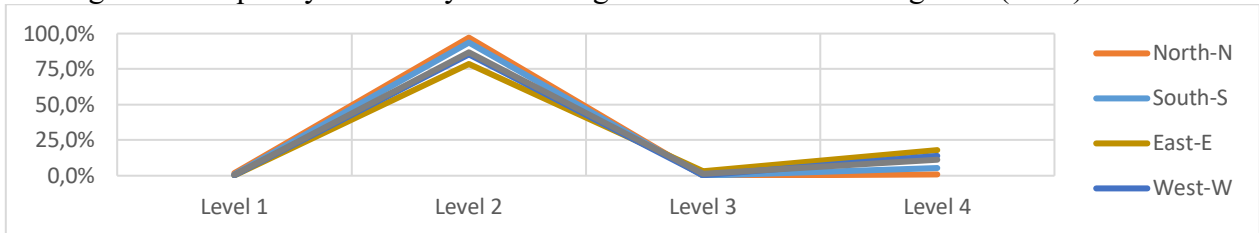
Figure 10. DL by solar and general orientation in Region 2 (OOP) - M-INT

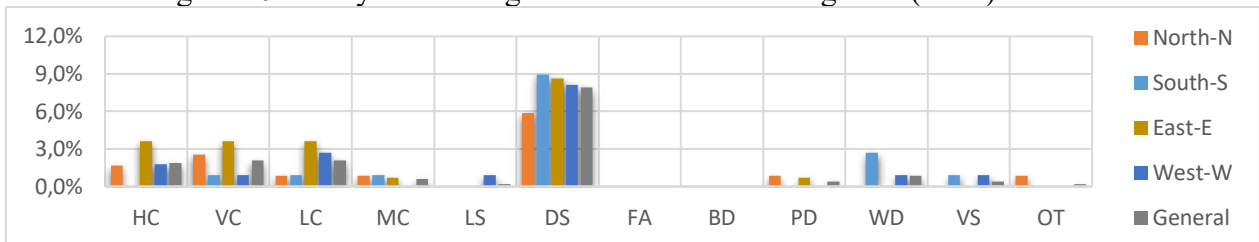
Figure 11. Occurrence of BDs by solar and general orientation in Region 2 (OOP) - M-INC

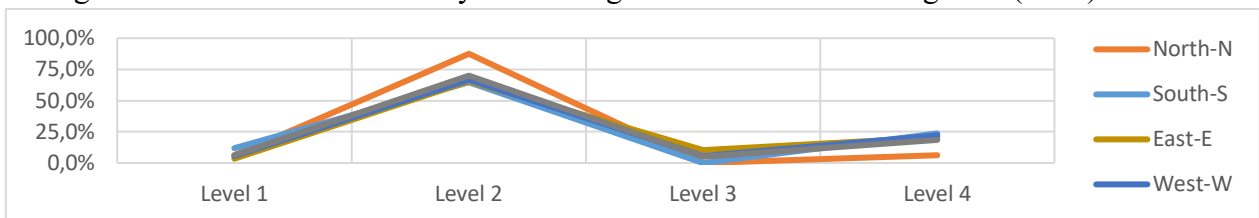
Figure 12. DL by solar and general orientation in Region 2 (OOP) - M-INC

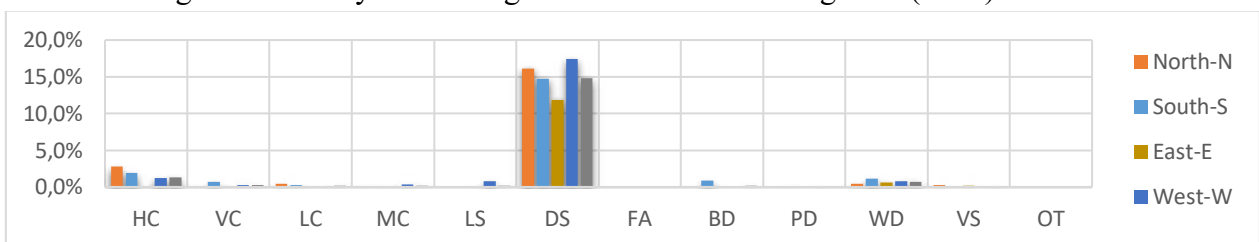
Figure 13. Frequency of BDs by solar and general orientation in Region 3 (TOP) - M-INT

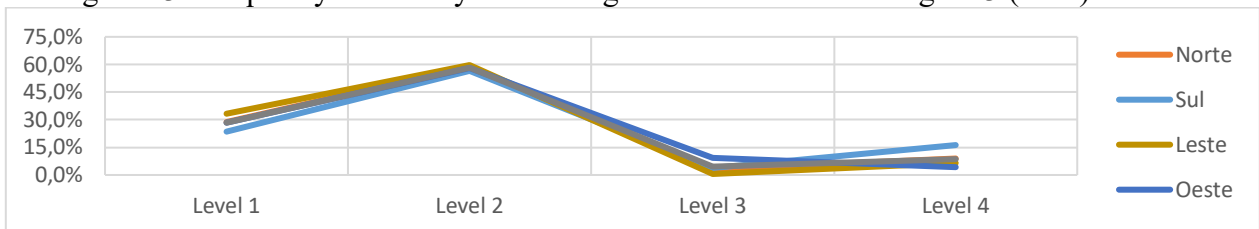
Figure 14. DL by solar and general orientation in Region 3 (TOP) - M-INT

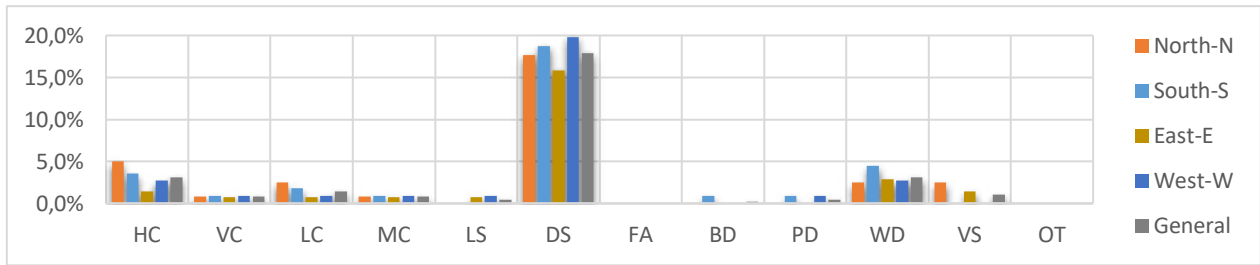
Figure 15. Occurrence of BDs by solar and general orientation in Region 3 (TOP) - M-INC

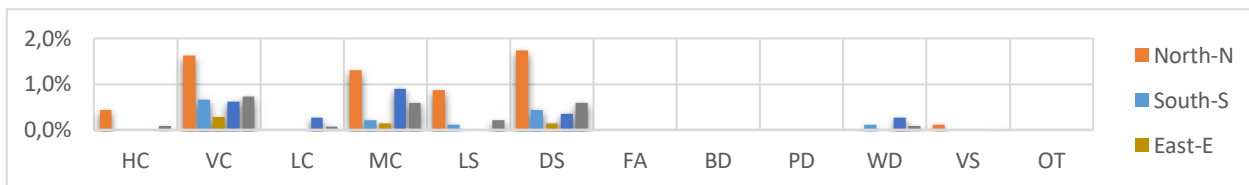
Figure 21. Frequency of BDs by solar and general orientation in Region 5 (OCE) - M-INT

In Region 5, the corners and edges of buildings (Figures 21–24), there was a predominance of cracks, followed by spots and detachments, as observed by Gaspar and Brito (2005) and with slight differentiation from Souza et al. (2019), who observed a predominance of detachments. It is the region with the lowest level of degradation, regardless of the method chosen.

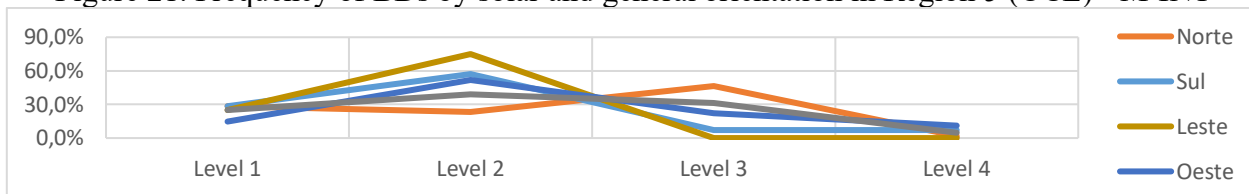
Figure 22. DL by solar and general orientation in Region 5 (OCE) - M-INT

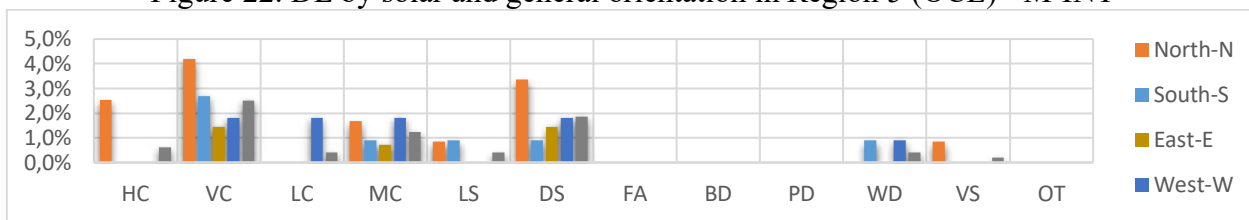
Figure 23. Occurrence of BDs by solar and general orientation in Region 5 (OCE) - M-INC

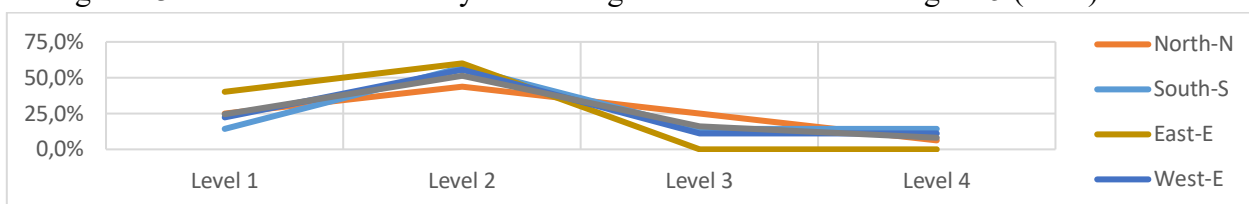
Figure 24. DL by solar and general orientation in Region 5 (OCE) - M-INC

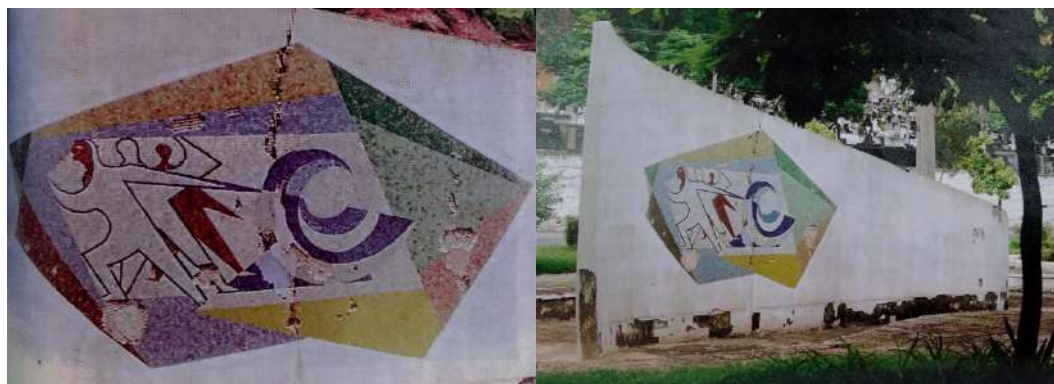
O monumento apresentado por este estudo, o Marco do Centenário (vide Figura 1), insere-se neste contexto. Projeto modernista em concreto armado da metade do século XX, promoveu o encontro de um importante arquiteto juiz-forano, Arthur Arcuri, ao artista plástico carioca Di Cavalcanti.

Figura 1. Marco centenário de Juiz de Fora. Fonte: Processo nº 1906, 1996. DIPAC. FUNALFA.

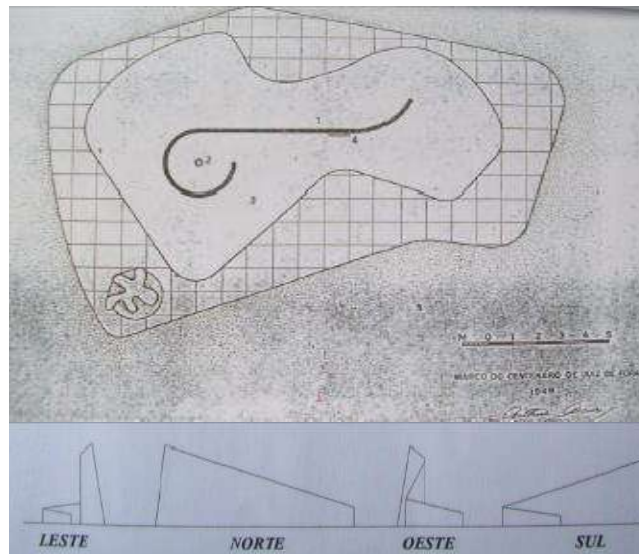
Viana (2017) menciona que o monumento (vide Figura 2) é constituído de alvenaria cerâmica, com espessura de 20 cm, sobre um baldrame de concreto armado (PJF, PROCESSO Nº 1906/1996); no sentido leste-oeste, a parede ascendente encerra-se em leve curvatura, bem como na lateral direita, também curvada, formando um semicírculo, onde no centro há uma haste de cimento em contraposição - em forma de poste (DAHER, 15 jul.1995) - com altura aproximada de 12 metros; a lateral esquerda se volta para frente, em curva pouco acentuada e possui uma altura, na região mais íngreme igual a 3,95m com uma inclinação regular, já a lateral direita, encerra-se numa altura de 0,50m ao final do semicírculo. Esse monumento foi concebido para ficar dentro de um espelho d'água de formato irregular revestido de cimento e com altura de 0,40m (PJF, PROCESSO no 1906/1996).

Figura 2. Planta Baixa e Vistas do Marco do Centenário. Fonte: PJF. DIPAC. Processo nº 1906, 1996.

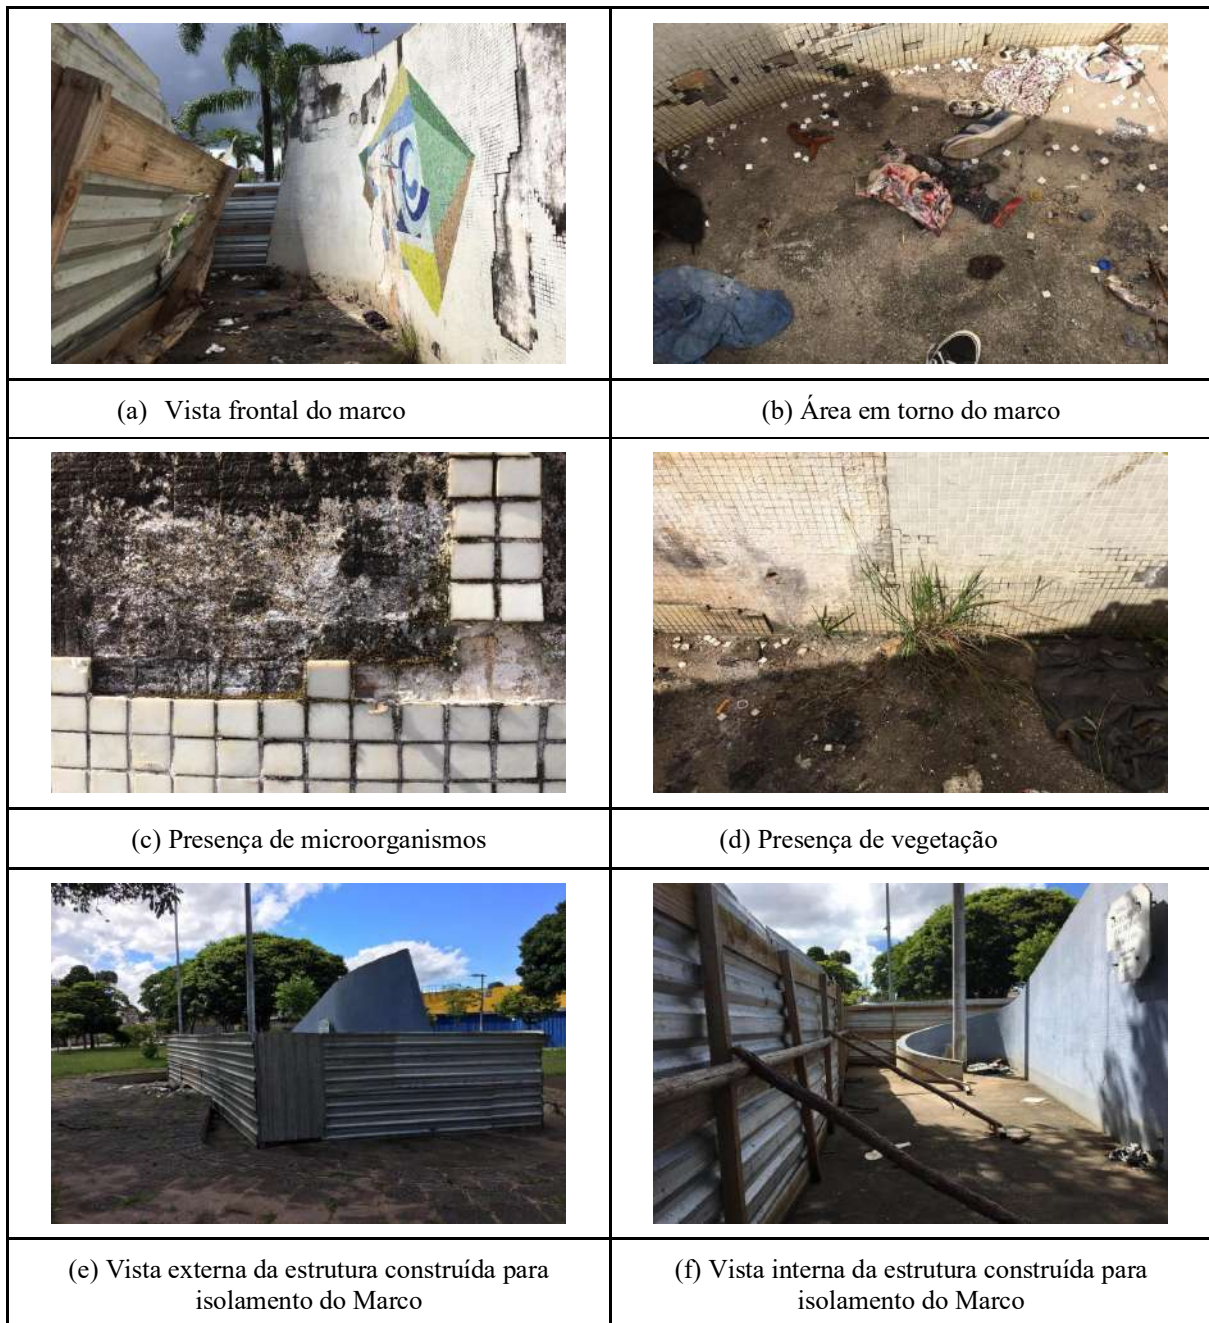
Na vistoria inicial efetuada no objeto de estudo, constatou-se inúmeros pontos com ausência de pastilhas cerâmica; o completo abandono do local; os danos causados pelo incêndio ocorrido em 2020; a presença de umidade que propicia o desenvolvimento de micro-organismos; e a presença de vegetação nos pontos de infiltração de água que tendem a acelerar a degradação dos materiais, conforme identificado pela Figura 3.

Figuras 3. Vistoria do Marco centenário de Juiz de Fora. Fonte: Os autores, 2021.

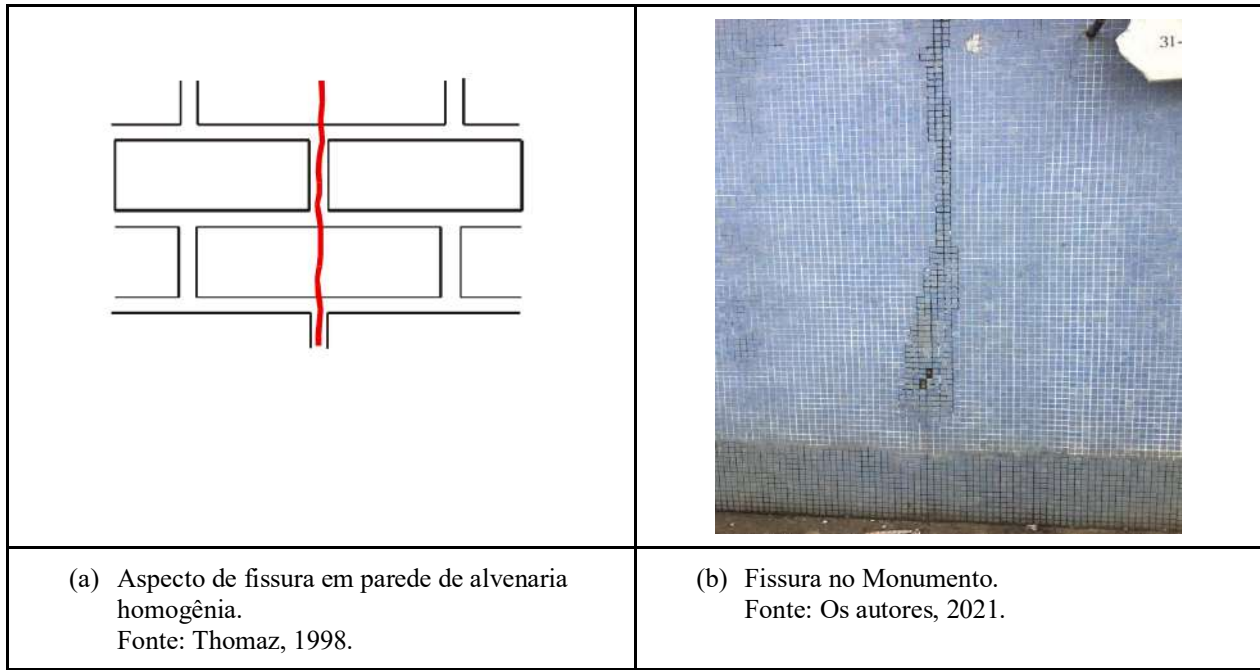
Devido às inúmeras fissuras, procedeu à medição de sua abertura onde se constatou aberturas na ordem de 0,2 a 0,4 mm, caracterizadas, segundo sua configuração ortogonal à direção dos esforços de tração (vide Figura 4) que ocorre em uma parede de alvenaria homogênea, com boa aderência entre a junta de argamassa e os componentes da alvenaria (Thomaz, 1989).

Figura 4. Aspectos das fissuras no Monumento.

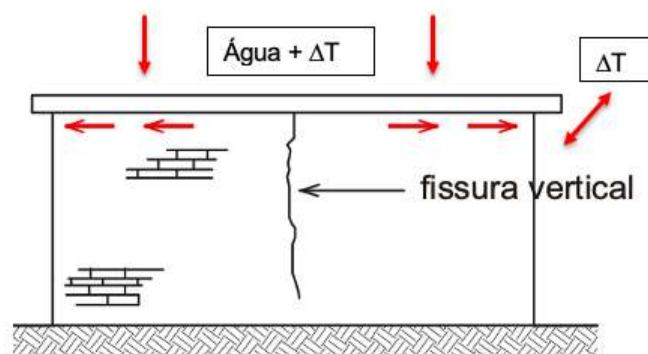
Figura 5. Movimentação higrotérmica dos materiais. Fonte: Adaptado de Duarte, 1998.

A presença dessas fissuras no momento são provocadas pela dilatação e contração do painel de alvenaria, que resulta em fissuras verticais regularmente espaçadas, sendo frequentemente

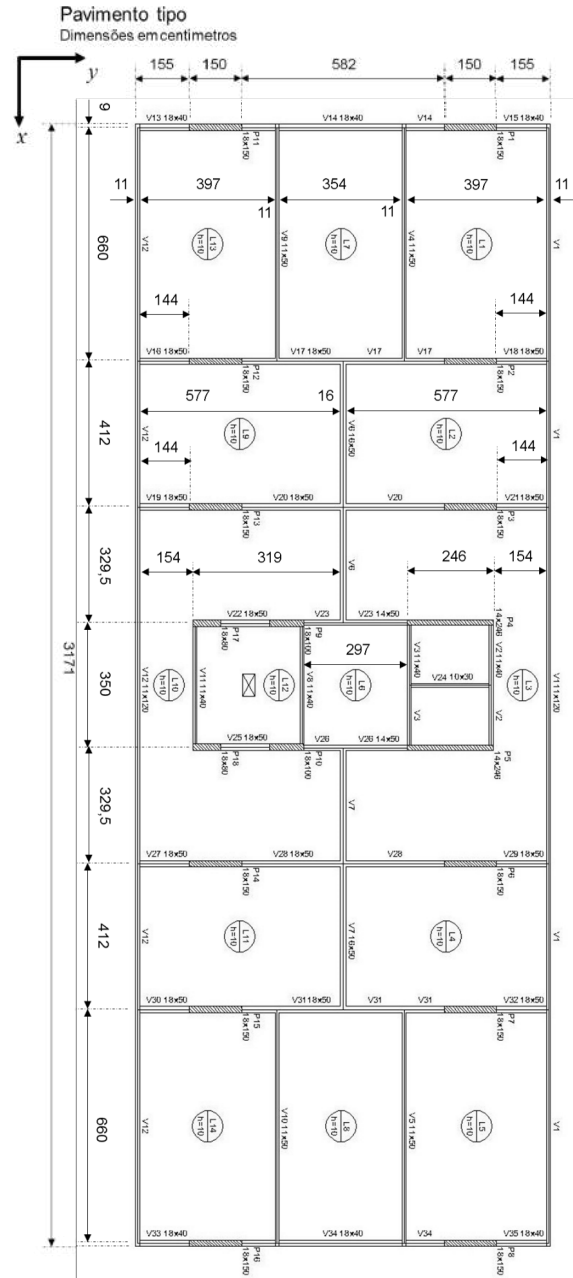
O estudo de caso apresentado neste trabalho trata de quatro edifícios de concreto armado idênticos que apresentaram as mesmas manifestações patológicas, conforme relatado em Fusco (1996). Os edifícios foram construídos simultaneamente, possuindo 15 pavimentos acima do nível do baldrame, além da cobertura, e dimensões de aproximadamente 47 m de altura, 32 m de largura e 12 m de comprimento. Dados como nome do empreendimento, projeto arquitetônico, data do projeto, projeto de fundações, detalhamento do projeto estrutural e maiores detalhes construtivos não são informados em Fusco (1996). A planta de forma do pavimento tipo, adaptada do trabalho anteriormente citado, é apresentada na Figura 1.

Figura 1. Planta de forma da estrutura. Fonte: adaptado de Fusco (1996).

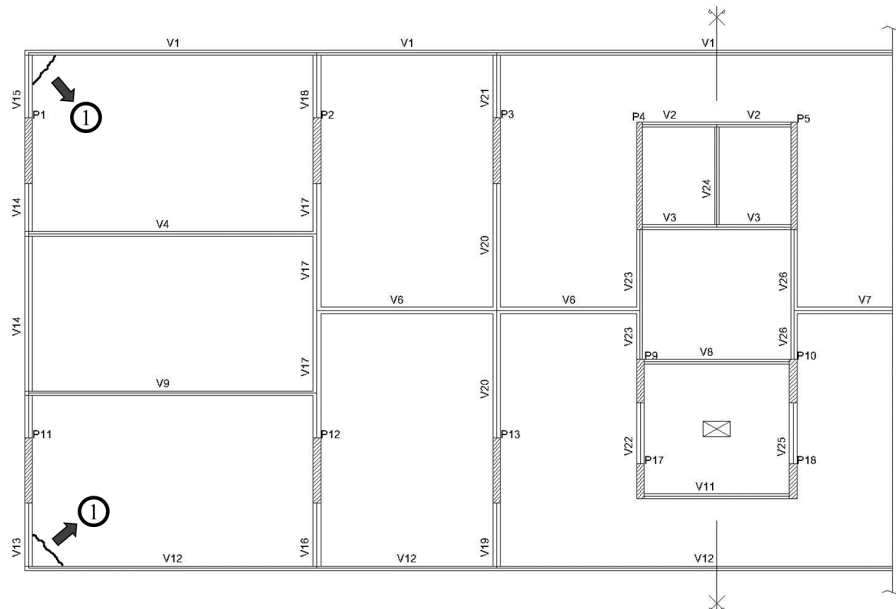
Foram notadas fissuras iniciais (tipo 1) em todos os pavimentos dos quatro edifícios quando ainda estavam em fase de construção (Figura 2). Estas fissuras eram visíveis na face inferior das lajes, mas só causaram preocupação após o final da obra devido ao alto número de reclamações dos proprietários dos apartamentos. Após uma investigação, observou-se que as fissuras cortavam as lajes face a face.

Figura 2. Observações iniciais relatadas. Fonte: adaptado de Fusco (1996).

As fissuras tipo 1 (Figura 2) podem ser justificadas devido à ação do momento torçor presente nas vigas dessa região, conforme pode ser visto nas Figuras 7 e 8.

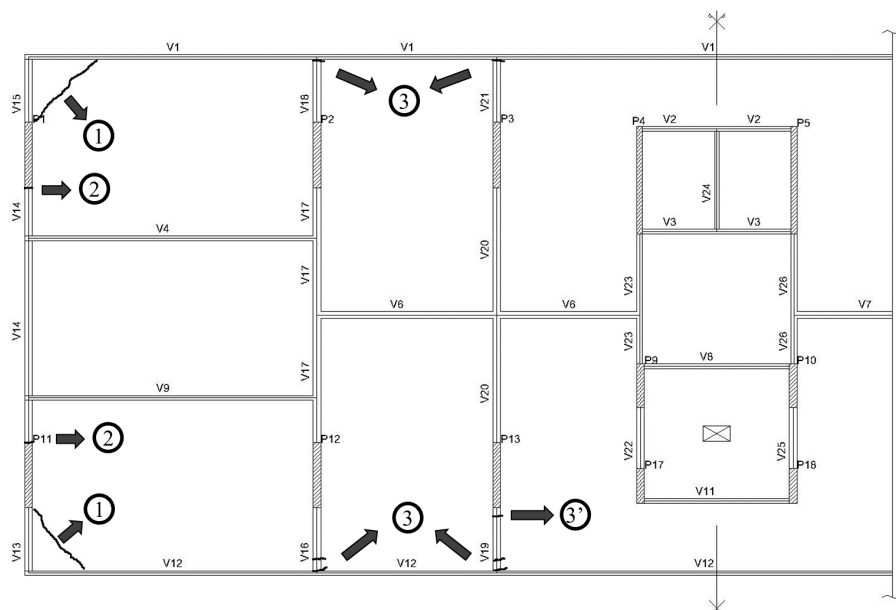
Posteriormente, foi realizada uma vistoria inicial que constatou um nível bastante significativo de fissuração (Figura 3). Foram registradas fissuras verticais (tipo 2), rupturas localizadas em cruzamentos de alvenarias (fissuras tipo 3) e uma fissura em uma parede revestida (tipo 3'), além das fissuras de canto já relatadas anteriormente na Figura 2. Após esta vistoria, observações permanentes foram realizadas nos edifícios.

Figura 3. Dia 01: fissuras relatadas após vistoria. Fonte: adaptado de Fusco (1996).

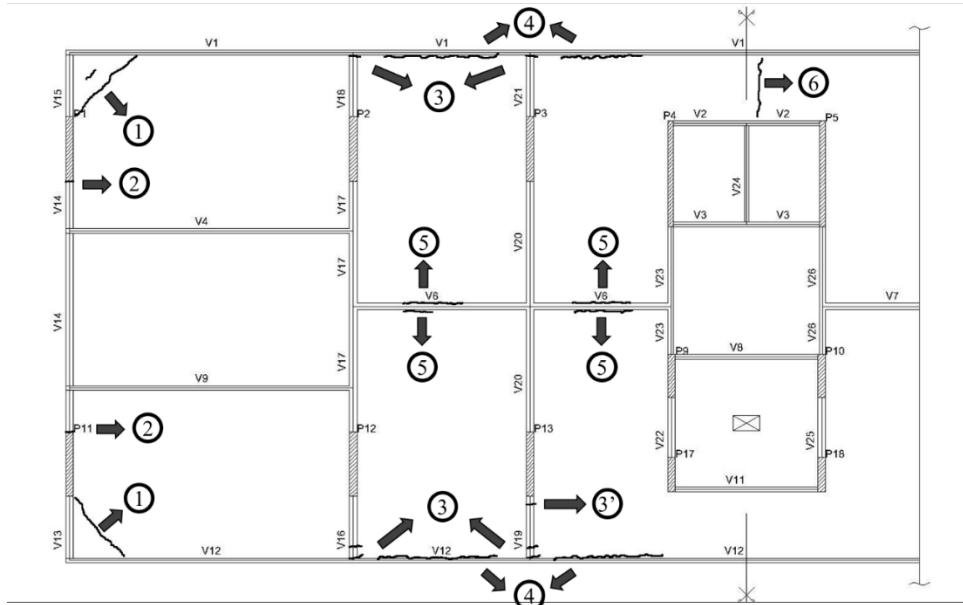
Após oito dias de observação, a situação já tinha se agravado significativamente, ocorrendo a evolução das fissuras relatadas anteriormente e o surgimento de novas fissuras nos contatos entre alvenarias e peças estruturais (fissuras tipo 4 e 5). Surgiram também as primeiras rupturas das lajes situadas no eixo de simetria da estrutura (tipo 6) (Figura 4).

Figura 4. Dia 08: situação das fissuras relatadas e aparecimento de novas fissuras. Fonte: adaptado de Fusco (1996).

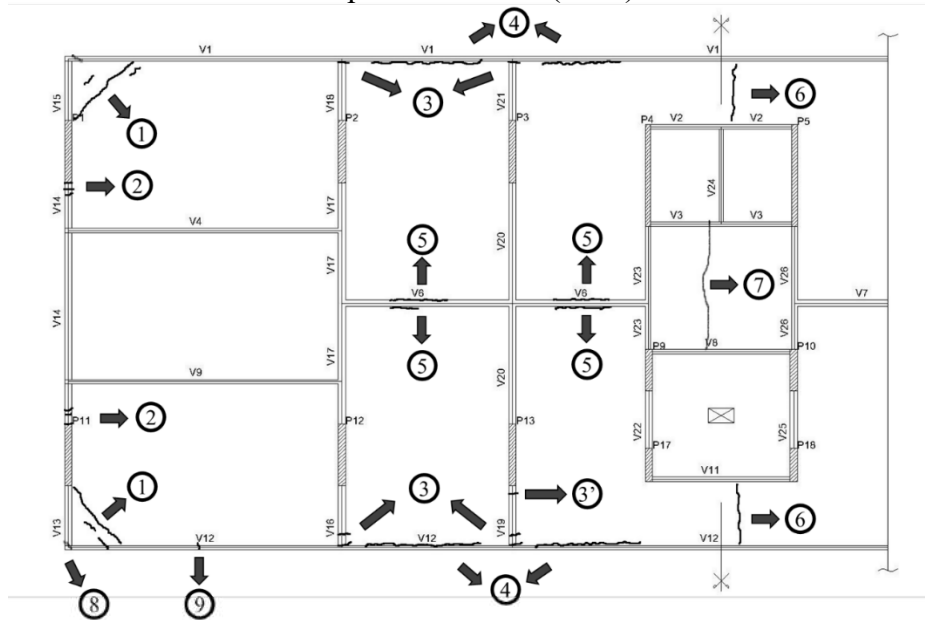
Figura 5. Dia 10: situação crítica. Fonte: adaptado de Fusco (1996).

No décimo dia de observação o panorama era extremamente crítico, as fissuras tipo 6 e 7 em um dos edifícios se prolongavam pelas alvenarias e se estendiam por quatro andares consecutivos. Além disso, havia evidências do seccionamento inteiro das vigas longitudinais da fachada (fissuras tipo 8 e 9). Com todas as observações relatadas, surgiu a hipótese de que os edifícios tendiam a se partirem em dois pedaços (Figura 5). Além disso, observou-se que a fissuração não tinha uma tendência clara de agravamento em função da posição do pavimento, o que dificultou na interpretação dos problemas encontrados. Então, uma intervenção provisória foi realizada como medida emergencial. Posteriormente foi realizado um processo de recuperação e reforço estrutural, que é relatado em Fusco (1996) e não será discutido no presente trabalho por não ser alvo do estudo.

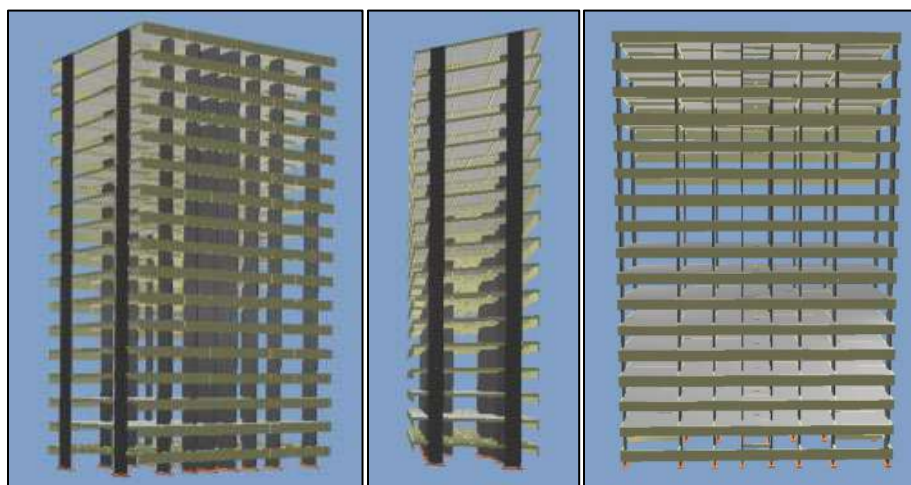
A modelagem numérica da estrutura foi realizada utilizando o pacote computacional Eberick 2020 – demo (versão demonstrativa) e uma visualização tridimensional é apresentada na Figura 6. Ressalta-se que esta versão do programa utiliza as edições vigentes da NBR 6118 (2014) e NBR 6120 (2019) e que as assumpções a seguir são as mesmas do trabalho de Jesus et al. (2020).

Figura 6. Modelo tridimensional da estrutura com uso do Eberick 2020 – demo.

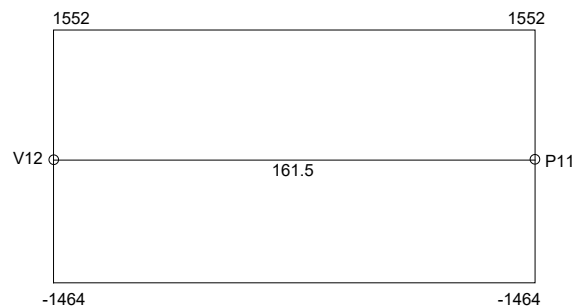
Figura 7. Envoltória de momentos torçores (kgf.m) na viga V13 via Eberick 2020 – demo.

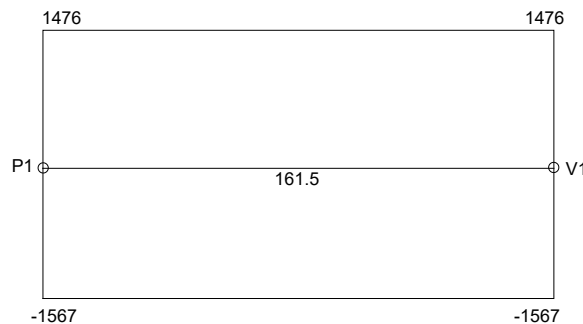
Figura 8. Envoltória de momentos torçores (kgf.m) na viga V15 via Eberick 2020 – demo.

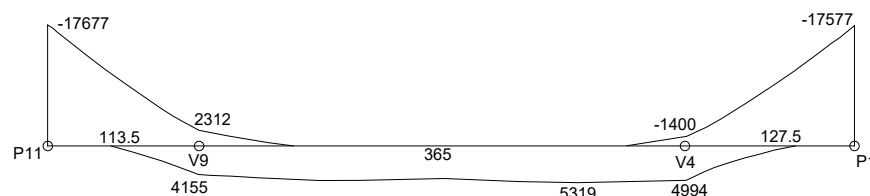
Esta observação pode ser notada no diagrama de momentos fletores da viga V14 (Figura 9), no qual verifica-se a presença de alto valor de momento negativo na região dos pilares P1 e P11. O mesmo problema anteriormente relatado, causado devido a concepção inadequada de pórticos e gerando distribuição inadequada dos esforços, pode justificar a aparição das fissuras tipo 3, 3', 4 e 5. Isto pode ser observado na Figura 10, que mostra o diagrama de momentos fletores na viga V19, onde nota-se novamente altos valores de momentos fletores na região próxima ao pilar P13.

Figura 9. Envoltória de momentos fletores (kgf.m) na viga V14 via Eberick 2020 – demo.

Assim, observa-se que, em módulo, o momento fletor negativo de cálculo máximo na viga V14 é 17577,00 kgf.m. Devido a existência de sucessivos erros de concepção estrutural, o programa Eberick 2020 – demo não permite avaliar os estados limites de serviço, pois a condição de estabilidade da estrutura e alguns dos estados limites últimos de elementos estruturais específicos não foram atendidos. Desta forma, estimou-se que o momento fletor negativo atuante para a combinação rara é 12626,43 kgf.m, que é uma ordem de grandeza maior do que o momento de fissuração (resistente) para esta viga, cujo cálculo resultou em 1318,23 kgf.m.

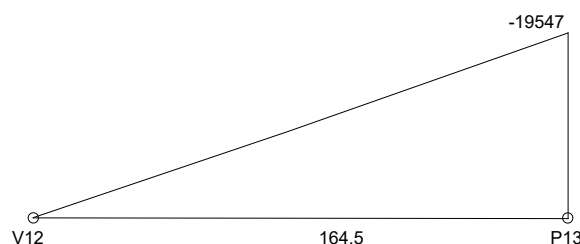
Figura 10. Envoltória de momentos fletores (kgf.m) na viga V19. Fonte: Eberick 2020 – demo.

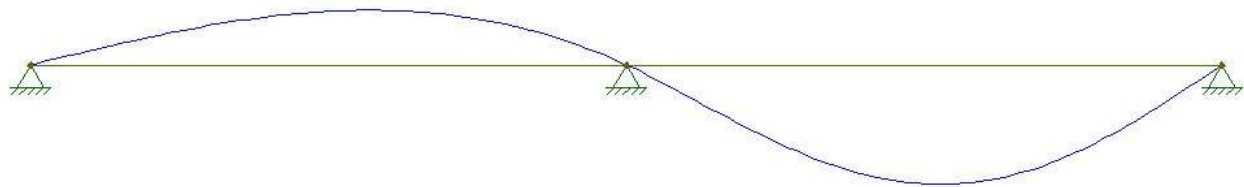
A viga em análise (V6) tem 16 cm de largura e 50 cm de altura. Admitindo que esta foi construída com concreto de propriedades similares às demais analisadas, tem-se $f_{ck} = 25\text{MPa}$. Com isso, é obtida a seguinte configuração deformada, com máximo deslocamento negativo (para cima) aproximadamente 0,2mm.

Figura 12. Aspecto deformado da viga V6 via Ftool.
