CONPAT2021 BRASIL

XVI CONGRESO LATINOAMERICANO DE PATOLOGÍA DE LA CONSTRUCCIÓN y
XVIII DE CONTROL DE CALIDAD EN LA CONSTRUCCIÓN

19, 20 Y 21 DE OCTUBRE DEL 2021

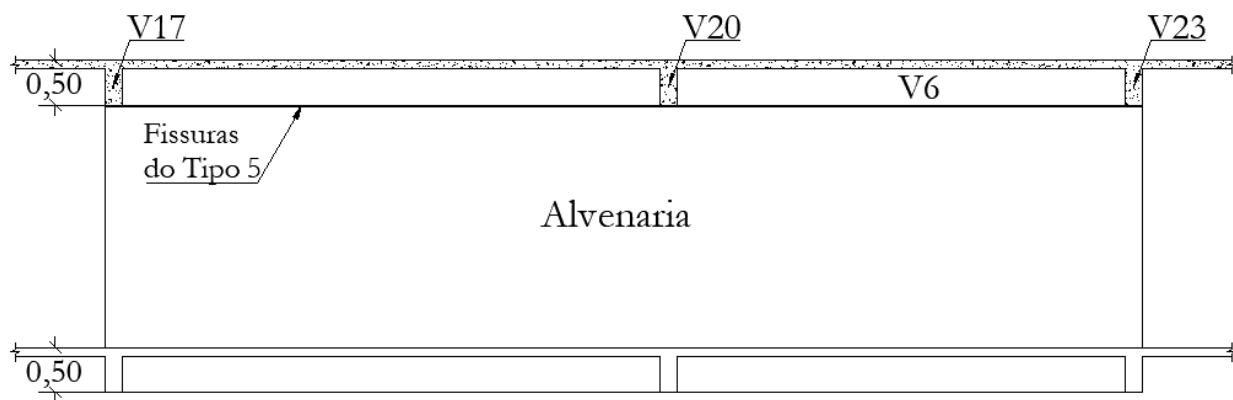
Visto que surge uma fissura horizontal abaixo da viga V6 (Figura 13), exatamente na ligação desta com a alvenaria, analisa-se se a tensão atuante nesta alvenaria é maior que a tensão de aderência da mesma. Considerando que a fissura se deu na alvenaria, são assumidos 0,28MPa e 8,05GPa para resistência à aderência e módulo de elasticidade, respectivamente (Silva; Campiteli, 2008). Assim, a maior tensão atuante na ligação entre a alvenaria e a viga V6 é 67,98MPa, valor muito maior do que a resistência admitida.

Figura 13. Fissuras tipo 5, conforme Fusco (1996).

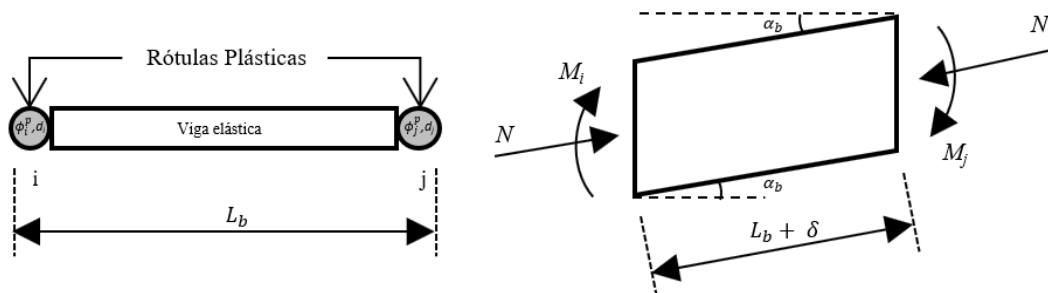
em que M_i e M_j são os momentos fletores nos nós i e j , respectivamente, N é o esforço normal no elemento, L_b e α_b são o comprimento e a orientação do elemento, respectivamente (Figura 1).

Figura 1. Definição geométrica e esforços generalizados para um elemento de pórtico. Fonte: Perdomo et al. (2013).

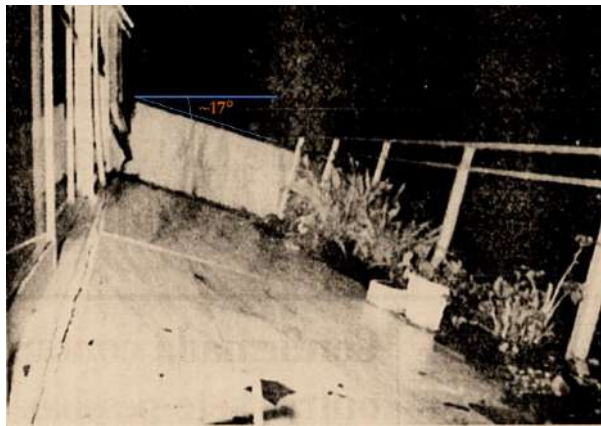
Foi analisada uma varanda de um edifício situado na cidade do Rio de Janeiro que, 15 anos após sua construção, veio ao colapso. A laje da varanda sofreu uma fissuração severa na região de seu apoio, o que acarretou uma rotação de aproximadamente 17° , mas que permaneceu conectada a estrutura do edifício, como mostrado na Figura 2.

Figura 2. Laje da varanda após colapso. Fonte: Jornal do Brasil (1993).

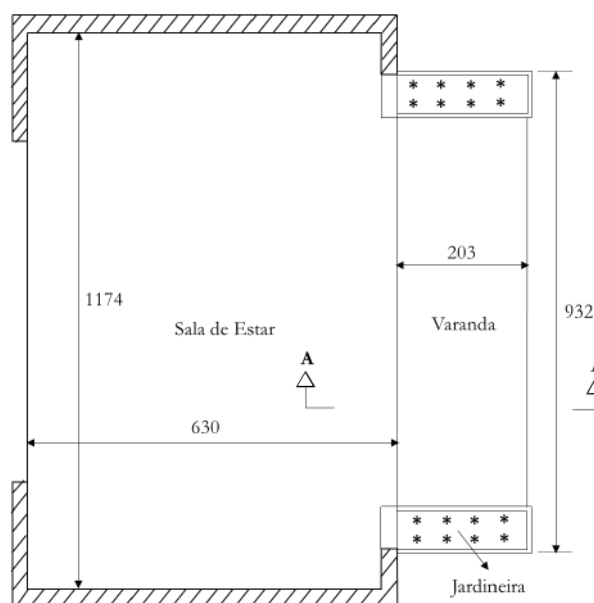
A estrutura da varanda era uma laje de concreto armado maciça, com 12 cm de espessura, largura de 203 cm e comprimento de 932 cm. Esta laje estava engastada na laje da sala de estar, cuja espessura era igual a 15 cm (Figura 3). A face inferior de ambas as lajes estavam no mesmo nível, como mostrado na Figura 4, desta forma resultando em uma diferença de nível de 3 cm na face superior (Lima, 1996).

Figura 3. Dimensões da sala de estar e varanda, em centímetros. Fonte: Lima (1996).

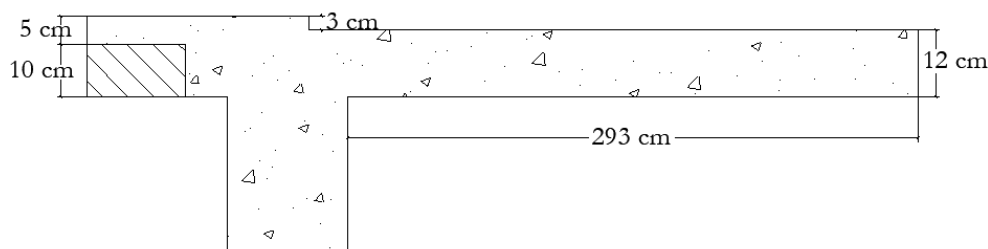
Figura 4. Seção transversal da laje. Fonte: Lima (1996).

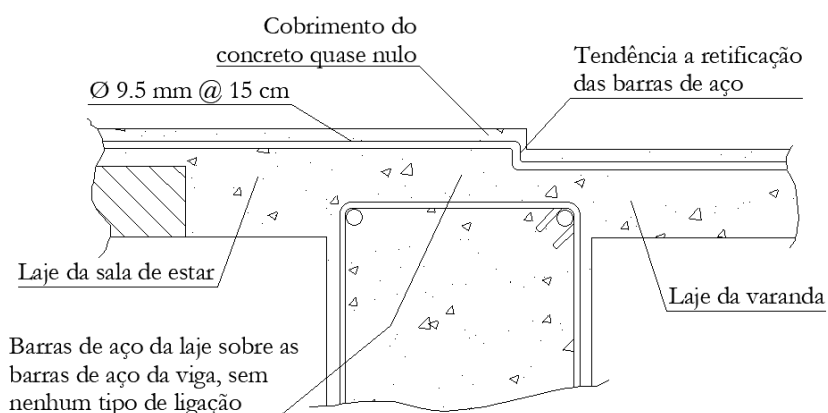
Figura 5. Detalhamento da seção da laje antes do acidente. Fonte: Lima (1996).

Portanto, com base nas observações realizadas em campo, foi concluído que o colapso da varanda ocorreu devido a repentina retificação das barras de aço da armadura negativa no engaste, a qual foi executada com dupla curvatura (Figura 5). Este tipo de acidente ocorre devido a tendência das barras retornarem a seu estado inicial, a qual não é resistida pela camada de cobrimento do concreto. Desta forma, o concreto na região da ligação é expulso no momento que ocorre a retificação das barras de aço, causando o fenômeno denominado empuxo no vazio.

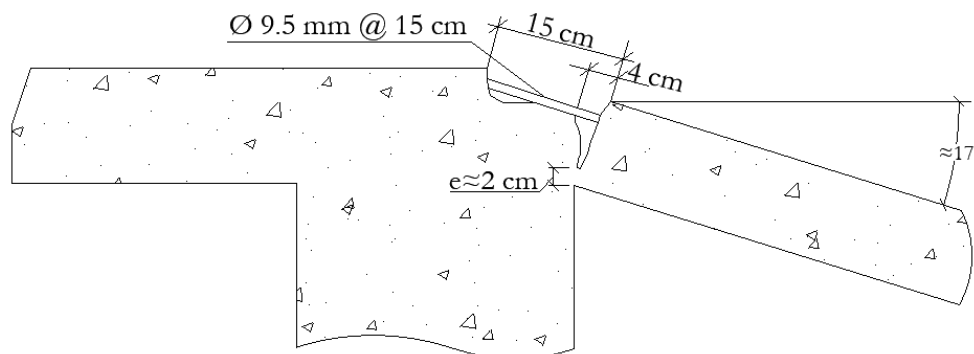
Figura 6. Detalhamento da seção da laje depois do acidente. Fonte: Lima (1996).

As análises de campo permitiram observar a condição final da laje após o acidente, verificando que a rotação final da estrutura foi de aproximadamente 17° e que a espessura residual de concreto que conectava a laje da varanda a laje da sala de estar era de aproximadamente 2 cm, como mostrado na Figura 6.

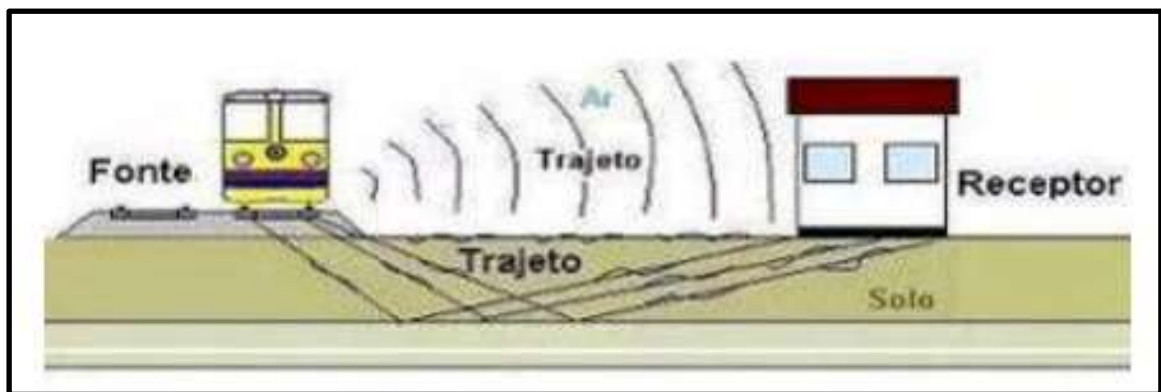
Figura 1: Desenho esquemático da propagação de vibração pelo solo e ar. Fonte: Chaves, 2012.

Os efeitos provocados pelas vibrações desencadeadas do sistema férreo existente nas proximidades das construções, pode ser avaliado a partir de três condicionantes. Esses elementos condicionantes são “pela fonte, pelo trajeto e pelo receptor” (Chaves, 2012). No caso da vibração induzida por trens, o trajeto para atingir o receptor pode se dar pelo solo e pelo ar”, conforme indicado na Figura 1.

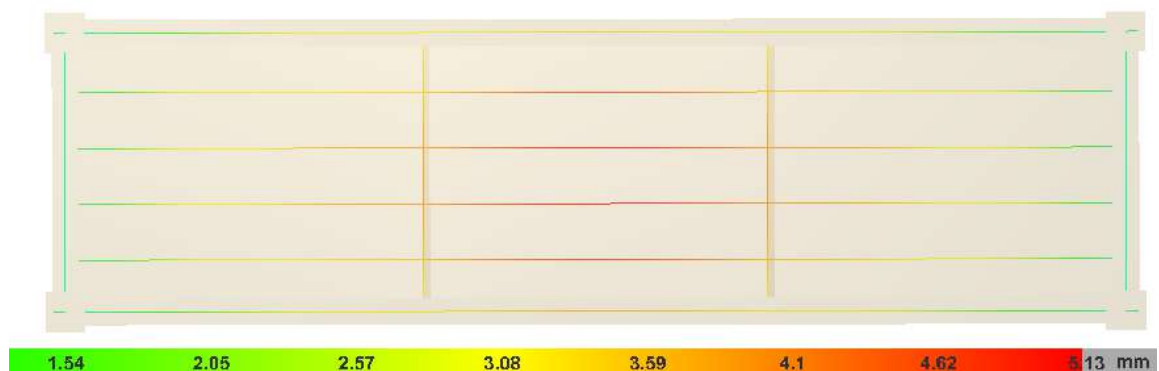
Figura 2 - Distribuição de deformação da laje, com acréscimo de vigas metálicas. Fonte: Imagem do Software TQS.

A laje estudada, representada pela Figura 2, incorpora a estrutura as vigas metálicas, com o objetivo de reduzir sensivelmente a deformação da laje. Além disso, com esta intervenção, será dispensado o uso de armaduras de compressão e cisalhamento nas nervuras. A Figura 3, mostra uma planta geral da referida laje, incluindo o reforço proposto. Para instalação das peças indicadas devem ser tomadas todas as medidas necessárias para a solidarização com a estrutura existente.

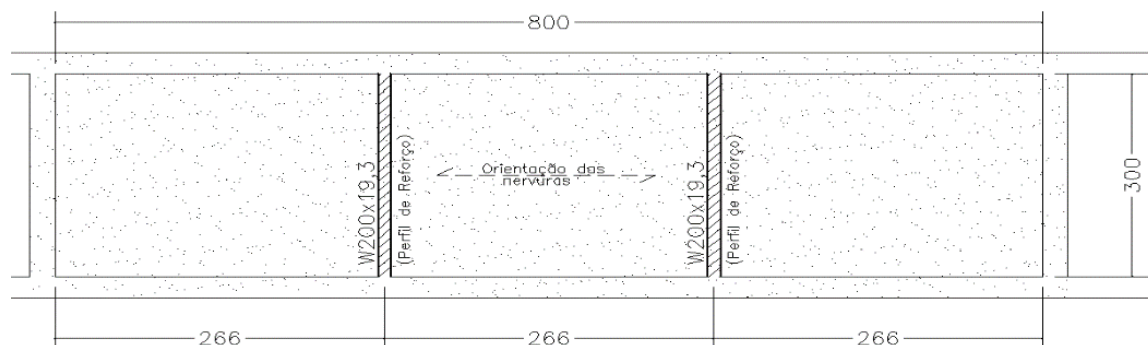
Figura 3 - Vista geral do reforço proposto. Fonte: Imagem do Software TQS.

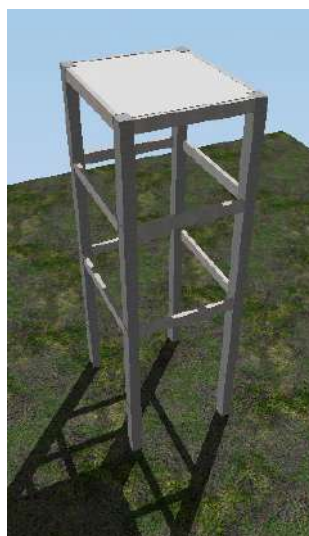
Figura 4 - Vista geral do modelo computacional da estrutura. Fonte: Imagem do Software TQS.

A vista geral do modelo computacional criado para auxiliar nas verificações da referida estrutura está apresentado na Figura 4. As características utilizadas para análise da laje, como dimensões e materiais foram as mesmas utilizadas e apresentadas nos itens anteriores. Após análise se verifica que os pilares atendem as características geométricas definidas pela NBR 6118:2014. Entretanto, os dados até então disponíveis não permite uma avaliação sobre o atendimento das quantidades mínimas de armadura, conforme também especifica a norma. A Tabela 3 apresenta os dados geométricos levantados durante visita ao local. Em relação às vigas da estrutura, foi observada uma seção com largura de 10 centímetros o que diverge das prescrições normativas indicadas nas alíneas a e b do item 13.2.2 da NBR ABNT 6118:2014.

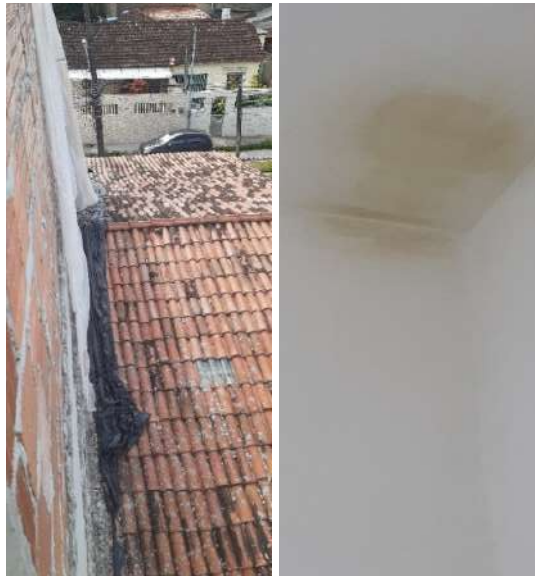
Figuras 5 e 6: Infiltrações no teto da parede divisória entre os imóveis. Fonte: Os autores.

- ✓ pontos de infiltração ascendente na parede divisória entre os imóveis;
- ✓ infiltrações no teto da parede divisória, como também danos em outros pontos do teto em gesso, sal, quartos e cozinha, Figuras 5 e 6;
- ✓ danos no telhamento da casa com várias telhas quebradas ou danificadas.

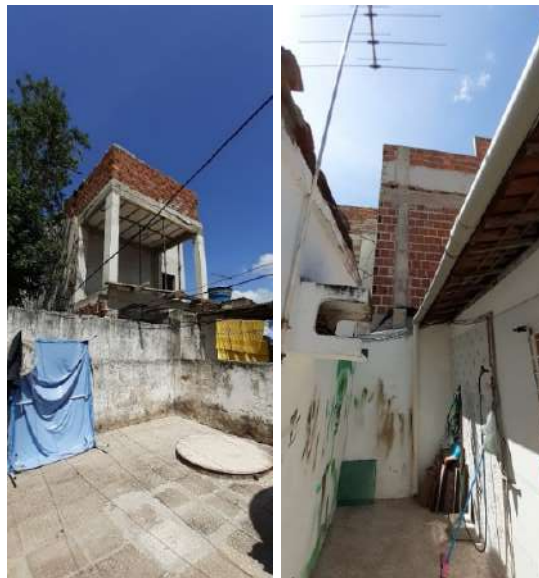
Figuras 7 e 8: Visão externa do reservatório elevado sem proteção, confrontando com dois imóveis. Fonte: Os autores.

Neste imóvel não foram identificados, na data da vistoria, nenhum dano a estrutura ou outra parte do sistema construtivo que fosse atribuída a obra de reforma. Entretanto, foi relatado pela moradora sobre o desprendimento de materiais construtivos, devido ao andamento da obra. Não obstante as observações descritas pela habitante, foi possível constatar a não a instalação de dispositivos de proteção e segurança para trabalhos em altura, como o uso de tela de proteção, bandejas ou andaimes facheiros, conforme apresentado nas Figuras 7 e 8.

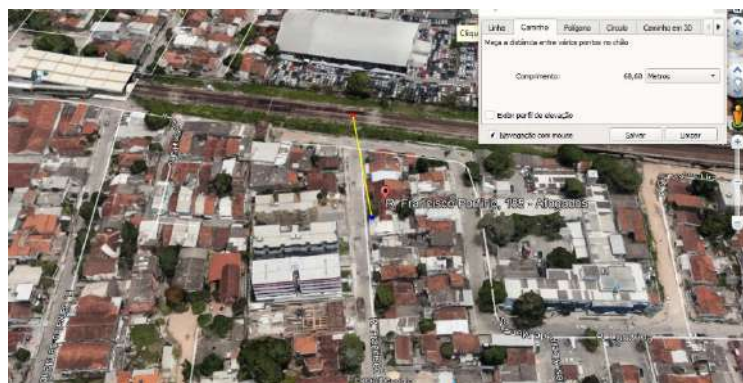
Figura 9: Imagem de satélite indicando a distância estimada entre o imóvel e a linha férrea.
Fonte: Google Earth.

O imóvel vistoriado está distante da linha férrea cerca de 68,0m, conforme imagem da Figura 9, indicando que está fora dos limites de faixa de domínio. Entretanto, foi um relato contundente dos moradores em ocorrer de maneira periódica o fissuramento das paredes.

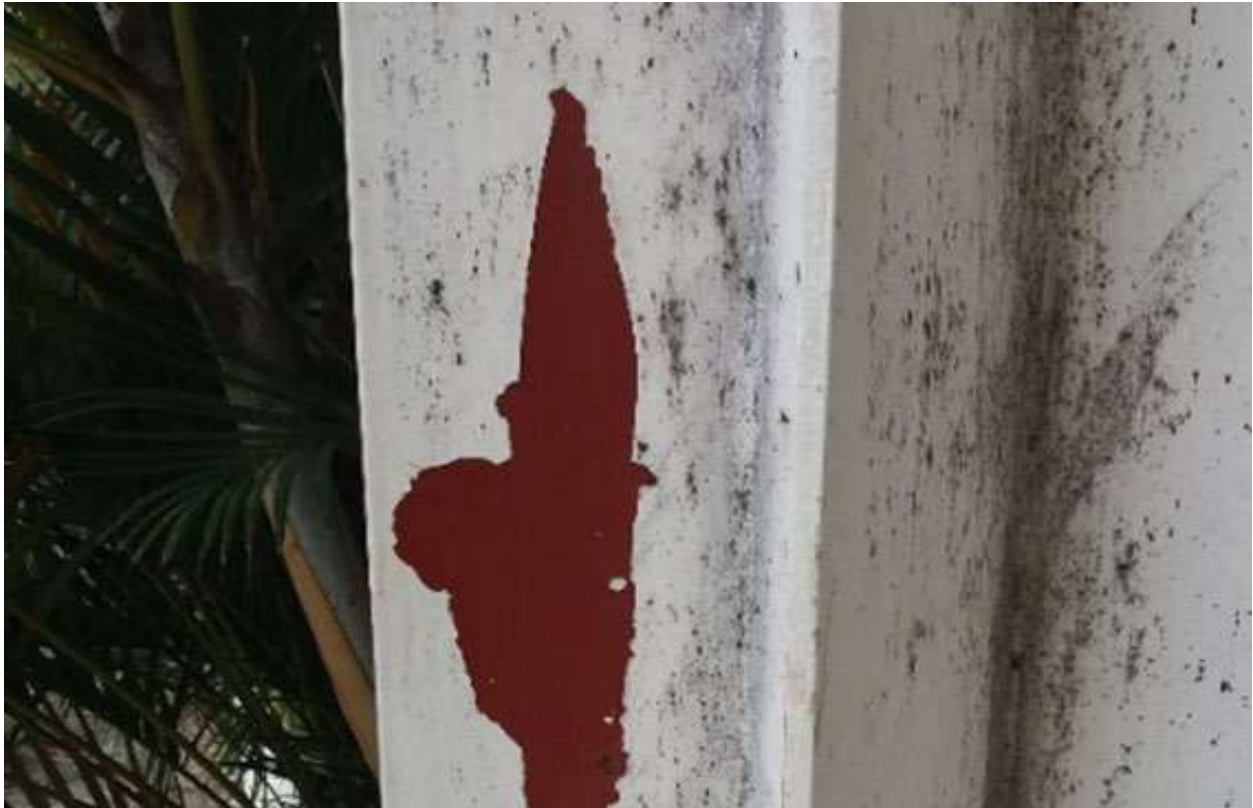
Figura 4. Patologia em pintura detectada na estrutura

A corrosão eletroquímica, que é favorecida pela presença de umidade, e fezes de pombos tem bastante ocorrência em placas de base onde o nível de instalação é próximo a canteiros ou a solos úmidos com a presença de vegetação (gramíneas e sebáceas).

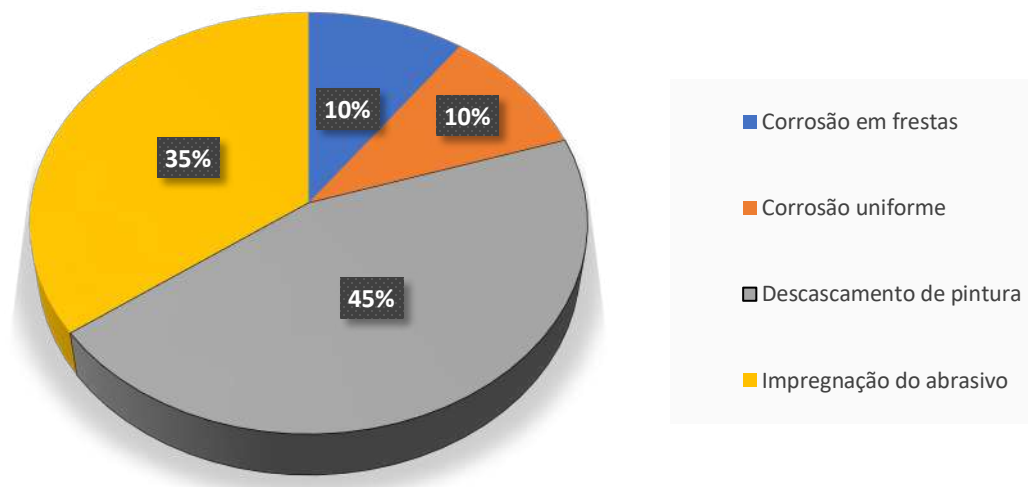
O gráfico acima demonstra o percentual de patologias encontradas na estrutura, claramente, se vê que em sua maioria, temos problemas de descascamento de pintura, onde inicialmente pode-se reparar de maneira mais simples e de forma menos onerosa.

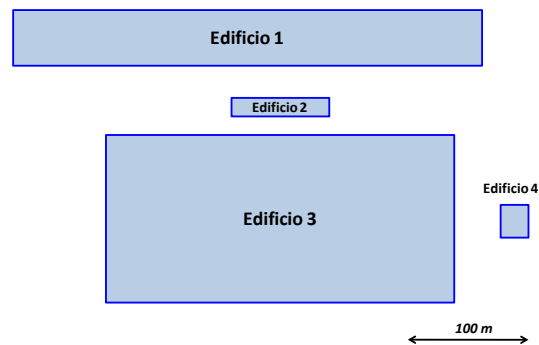
Figura 1. Plano de disposición en planta de los edificios relevados.

La estructura se encuentra en la ciudad de Olavarría (Buenos Aires - Argentina) y está compuesto por cuatro edificios de una sola planta (Figura 1). La superficie total a relevar fue de 59.000 m². La cubierta de todos los edificios está constituida por canalones y losetas huecas de hormigón pretensado, y sostenida por columnas premoldeadas (Figuras 2 y 3). Todos estos elementos

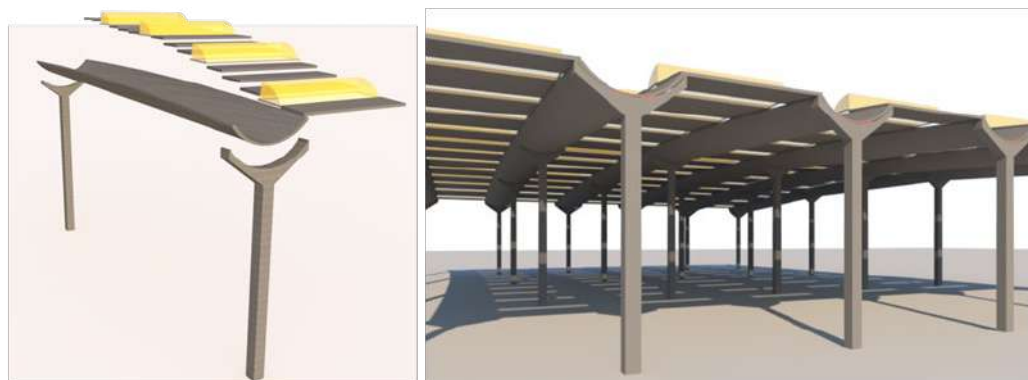
Figura 2. Columnas, canalones, losetas y lucernarios. Figura 3. Vista de un sector de la planta.

Las columnas están empotradas sobre fundaciones directas realizadas in-situ, tienen una sección rectangular de 40 cm x 45 cm y una altura variable entre 7 y 9 m. En la parte superior tienen forma de “Y”, abriéndose en dos “alas”, cuyo borde superior sigue la curvatura de la sección transversal del canalón. Los canalones actúan como vigas y son una lámina de hormigón con forma de un paraboloides hiperbólico. Son elementos simplemente apoyados que descargan sobre columnas premoldeadas. La ventaja de su empleo se basa en la posibilidad de cubrir grandes luces con espesores mínimos de hormigón, por su rigidez debida a la doble curvatura y al efecto del pretensado. Los canalones tienen una longitud de 16,20 m y un espesor variable que va desde 7 cm en el centro de la luz hasta 12 cm en los extremos. El ancho de la sección en planta es de 2,70 m y la curvatura longitudinal tiene un radio de ≈ 180 m. El peso de cada uno de ellos es de 11,56 toneladas. Las losetas terminan de cerrar la cubierta apoyándose en los bordes de los canalones y sus dimensiones son de 4 m por 1 m, con un peso de ≈ 1 tonelada. Por último, la cubierta se completa con los lucernarios de material traslucido, que dejan pasar la luz solar hacia el interior y están apoyados en los bordes de los canalones. Los edificios se fueron construyendo por sectores, el primer sector se construyó en el año 1974 y el último en 1992 (Tabla 1). Se puede observar que varios sectores de la planta están próximo cumplir los 50 años establecidos por el Reglamento CIRSOC 201:05 como vida útil de una estructura, con el mantenimiento previsto en el proyecto (CIRSOC 201:05). En este caso el mantenimiento no ha sido constante ni programado, siendo razonable que parte de las estructuras tengan algún grado de deterioro.

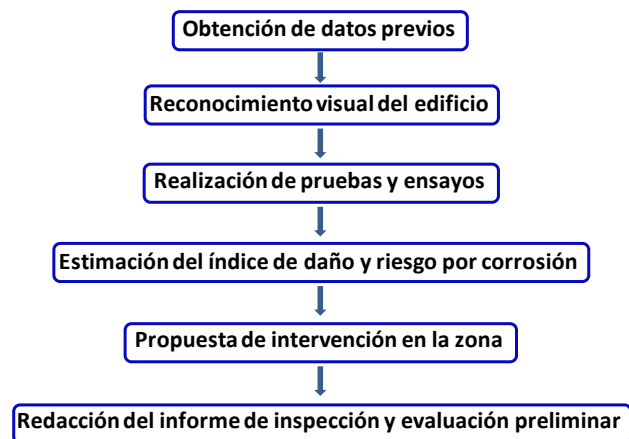
Figura 4. Esquema de la inspección y evaluación preliminar (Guía IVE, 2005).

Ante los antecedentes descriptos, en el año 2019 la empresa decidió realizar un relevamiento visual preliminar para cuantificar la magnitud del problema de corrosión de toda la planta. La inspección visual, el ensayo no destructivo más antiguo, se efectúa en primera instancia y es la que permite tener más rápidamente una noción sobre las condiciones generales y particulares de la estructura (Di Maio, 2004). La información detallada de cada elemento, será de utilidad para determinar intervenciones sobre aquellos que presenten un grado de deterioro y en función de este, en qué momento realizarlas. También, este relevamiento será la base comparativa para futuros relevamientos de modo de establecer la evolución de los daños a través del tiempo. Se tomó como base para este relevamiento el procedimiento de la etapa de inspección y evaluación preliminar del IVE, con modificaciones para ajustarla al planteo del comitente (Figura 4).

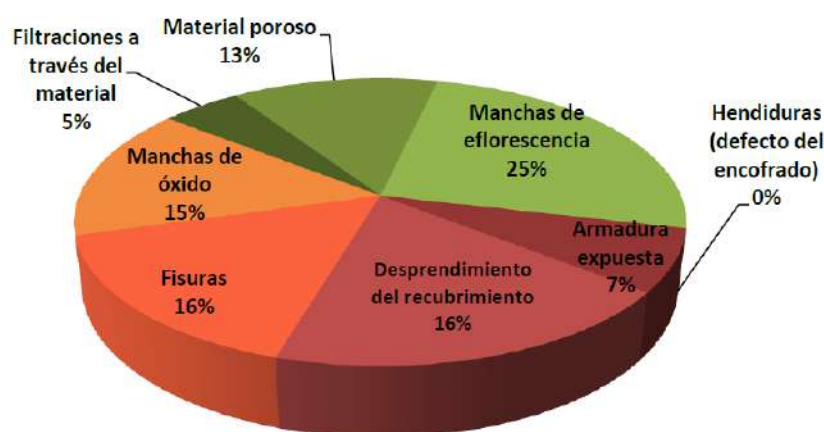
Figura 8. Distribución relativa de las patologías observadas en los canalones de la zona elegida.

Empleando la metodología descrita anteriormente se informan los resultados obtenidos en la evaluación preliminar de los canalones. Como ejemplo del método de relevamiento se informa solo una zona de la planta y en ella la mayor parte de los canalones presentan un nivel de deterioro intermedio (generalmente manchas de óxido, fisuras y filtraciones), y solo 6 presentan un daño alto. En la Figura 8 se indica la distribución, en porcentaje, de las patologías observadas en los canalones.

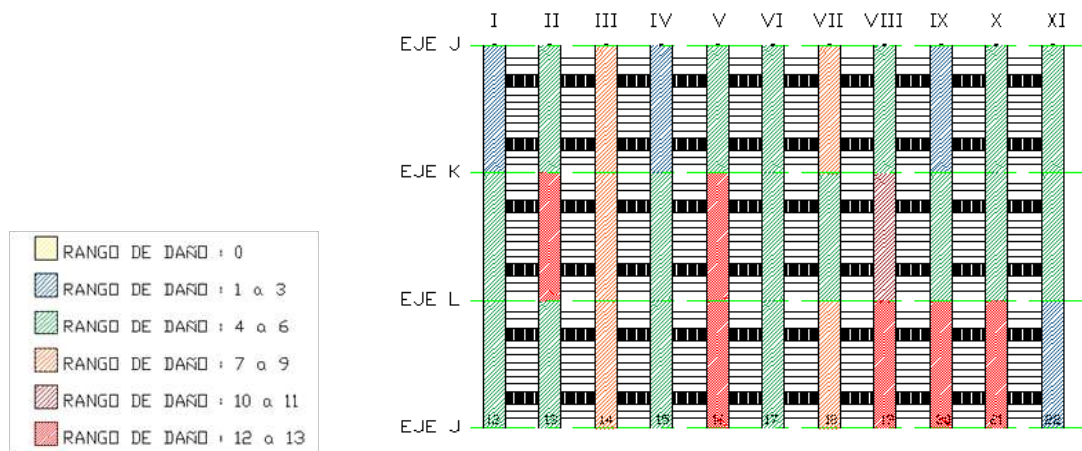
Figura 9. Imagen de una de las zonas relevadas donde se indica el rango de daño de cada canalón con escala colorimétrica.

A modo de resumen para evidenciar la distribución del grado de deterioro y el nivel de riesgo que presenta cada canalón de la cubierta, se elaboró una escala colorimétrica para pintar los canalones en el plano correspondiente. Esto permite reconocer en forma rápida y sencilla cuales son los más afectados, aunque se elaboraron informes técnicos con sus respectivos anexos con un minucioso grado de detalle. Además, esta escala permite tener una visión global del estado de la cubierta como síntesis de los informes. En la Figura 9 se observa la imagen resultante de una de las zonas relevadas en la que se puede observar los distintos niveles de daño en cada canalón de acuerdo con la escala colorimétrica adoptada.

Una vez finalizado el trabajo de relevamiento se calculó el porcentaje de canalones con cada rango de daño para cada zona, y para el total de la planta. Estos valores estiman la extensión en la que se deberá aplicar cada tipo de intervención. En la Tabla 4 se indican las cantidades de canalones con diferentes grados de daño correspondientes a la zona de la Figura 9.

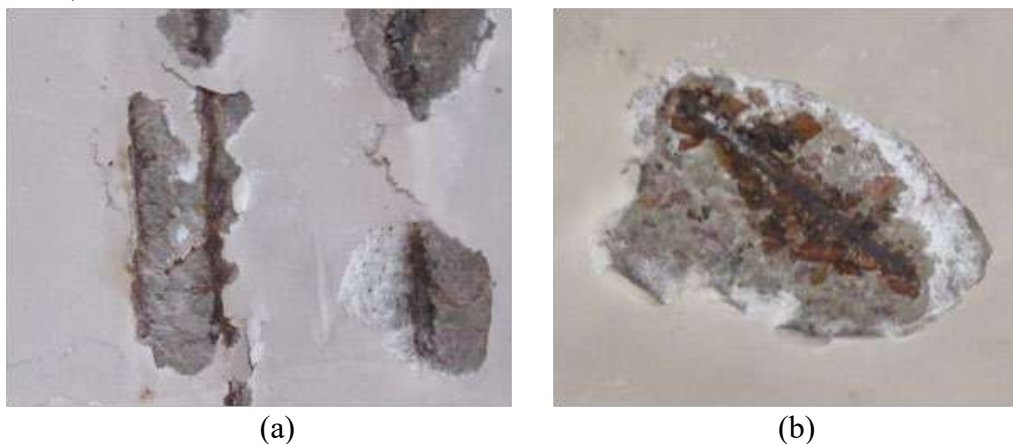
Figura 10. Imágenes de la superficie de algunos canalones que presentan desprendimientos del recubrimiento (a) y armaduras con corrosión (b).

- En algunos puntos donde la armadura pasiva estaba expuesta al observarla de cerca se constato que tenía una pérdida de sección importante debida al escaso espesor de recubrimiento (Figuras 10).

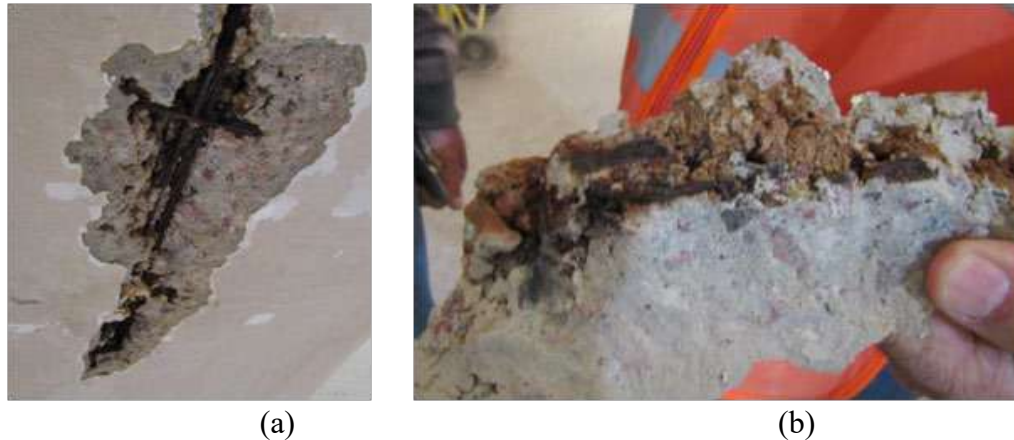
Figura 11. Imágenes de la superficie de algunos canalones que presentan desprendimientos del recubrimiento con cables de pretensado oxidados (a) y grandes oquedades (b).

- En aquellos casos donde se observó parte del material de recubrimiento desprendiéndose o suelto al arrancarlo se advirtió que los cables de pretensado estaban corroídos, y se observó la existencia de oquedades debido a una alta densidad de armaduras y a defectos en la mezcla o en el proceso de vibrado del hormigón en estado fresco (Figuras 11).

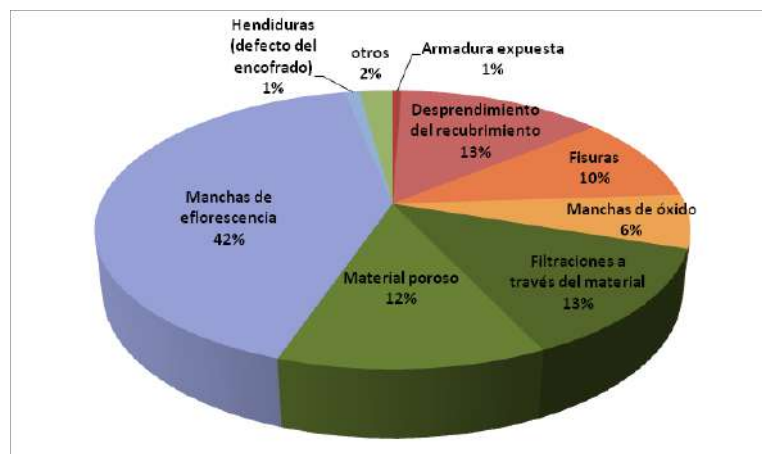
Figura 12. Distribución relativa de las patologías observadas en las losetas de la zona elegida.

De la misma forma que para el estudio de los canalones se diseñó una escala de daño para las losetas en concordancia con la planilla de la Figura 7. La tabla es muy similar a la anterior, sin embargo, el tipo y nivel de incidencia de los síntomas son diferentes cuando ocurren en los canalones que cuando aparecen en las losetas o columnas por el impacto que tendría un posible colapso (el área de la cubierta de una loseta es de 4 m^2 , y el área de incidencia de un canalón con las viguetas que apoyan sobre él es de 136 m^2). En la Figura 12 se indica la distribución, en porcentaje, de las patologías observadas en las losetas.

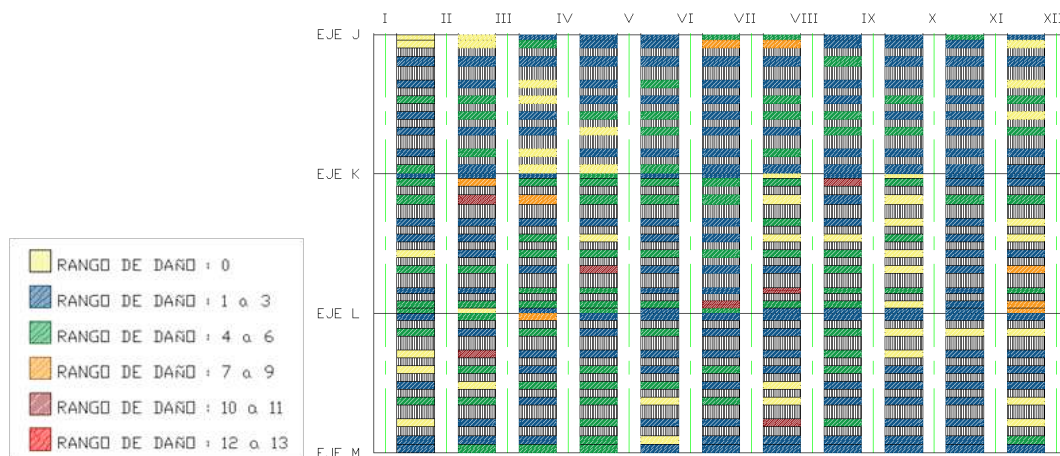
Figura 13. Imagen de una de las zonas relevadas donde se indica el rango de daño de cada loseta con escala colorimétrica.

En la Figura 13 se muestra la aplicación del índice de daño a losetas correspondientes a la misma zona de la plata industrial que se mostró para los canalones. Por otro lado, en la Tabla 5 se calculó el porcentaje de cada grado de daño observado en las losetas.

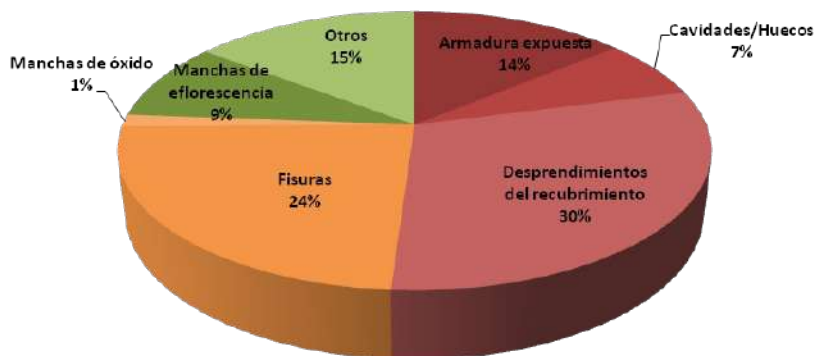
Figura 14. Distribución relativa de las patologías observadas en las columnas de la zona elegida.

De un modo similar a lo realizado con los canalones y las losetas, se diseñó una escala de daño para las columnas premoldeadas. En la Figura 14 se indica la distribución, en porcentaje, de las patologías observadas en las columnas y en la Figura 15 se aplica la escala de daño al mismo sector de la planta. En la Tabla 6 se indican la cantidad de columnas con diferentes grados de daños.

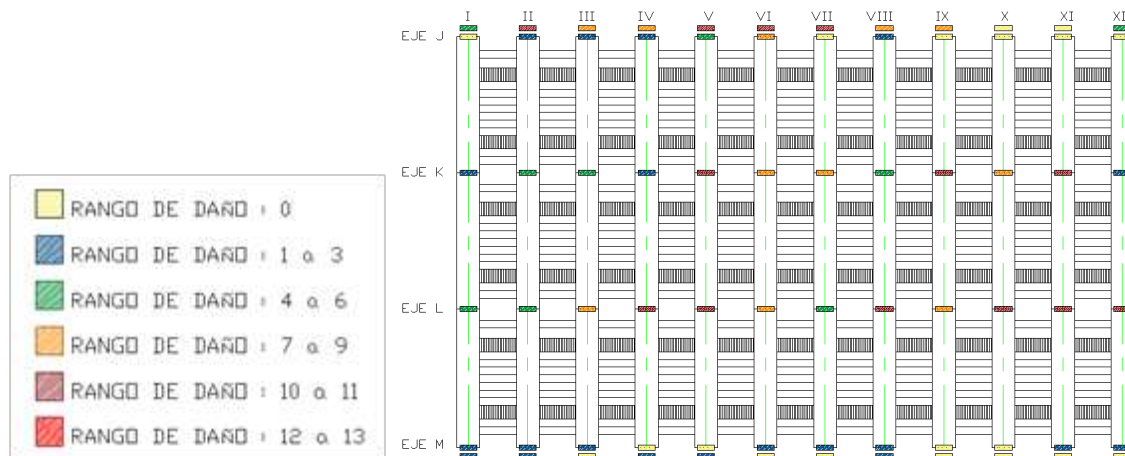
Figura 15. Imagen de una de las zonas relevadas donde se indica el rango de daño de cada columna con escala colorimétrica.

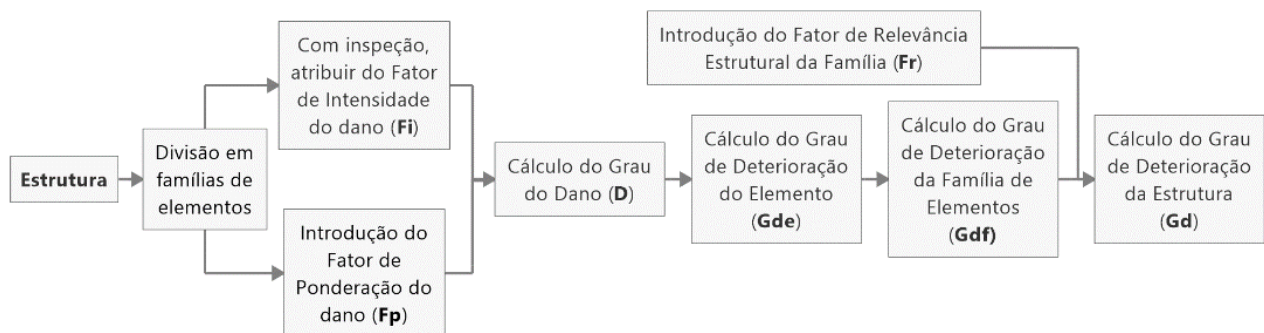
Figura 1 - Fluxograma da metodologia GDE/UnB (CASTRO, 1994 - adaptado)

Conforme indicado por Castro (1994), cada família de elementos em análise deve possuir um fator de relevância estrutural (F_r), de modo a considerar a importância relativa das diversas famílias de elementos no conjunto de partições da obra. O parâmetro final de análise é definido como o Grau de Deterioração da Estrutura (G_d) composto pela média ponderada dos graus de deterioração das famílias de elementos e seus respectivos fatores de relevância estrutural. Com a obtenção desse valor, é possível classificar a estrutura analisada em níveis que variam de estado baixo a crítico de deterioração, de acordo com a separação feita por Euqeres (2011). A Figura 1 mostra o fluxograma adaptado de Castro (1994) proposto para a metodologia GDE/UnB e suas etapas de avaliação.

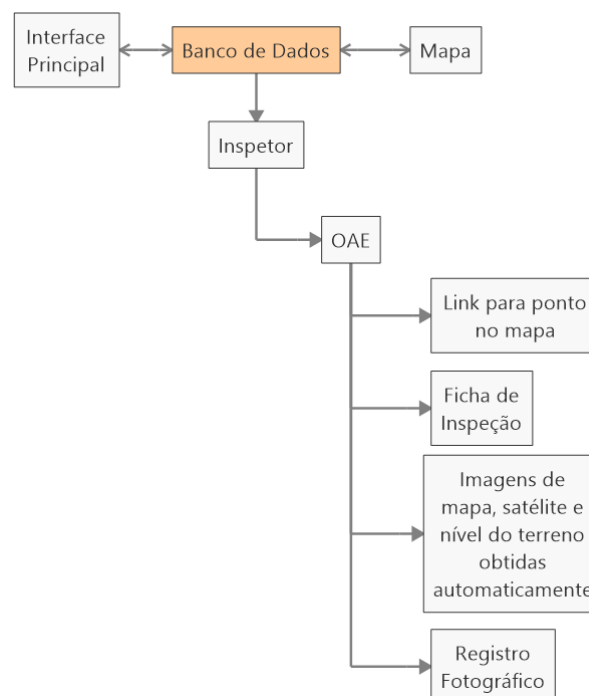
Figura 2 - Estrutura do Banco de Dados do SIGOA-DF

Por fim, é criada automaticamente um diretório no qual deverá ser inserido o registro fotográfico feito pelo inspetor. Este deve ser organizado por elemento, para que seja possível a realização de eventuais consultas dentro do banco de dados. A Figura 2 mostra a estrutura utilizada no banco de dados do SIGOA-DF.

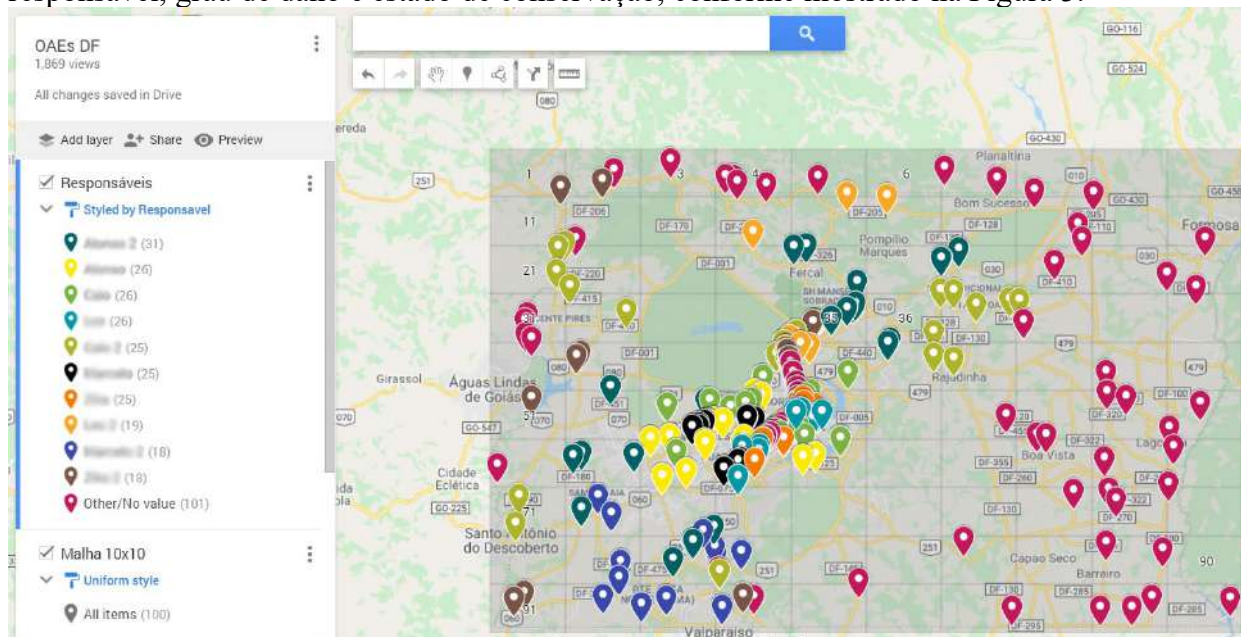
Figura 3 - Interface de mapa colaborativo com classificação por inspetor

O banco de dados está ligado à Interface Principal, que gerencia as OAEs cadastradas e é capaz de importar e exportar arquivos de extensão KML e KMZ. Com isso, as informações básicas de uma OAE podem ser acessadas por softwares de georreferenciamento. Algumas dessas plataformas possibilitam a categorização dos pontos no mapa de acordo com informações tais como inspetor responsável, grau de dano e estado de conservação, conforme mostrado na Figura 3.

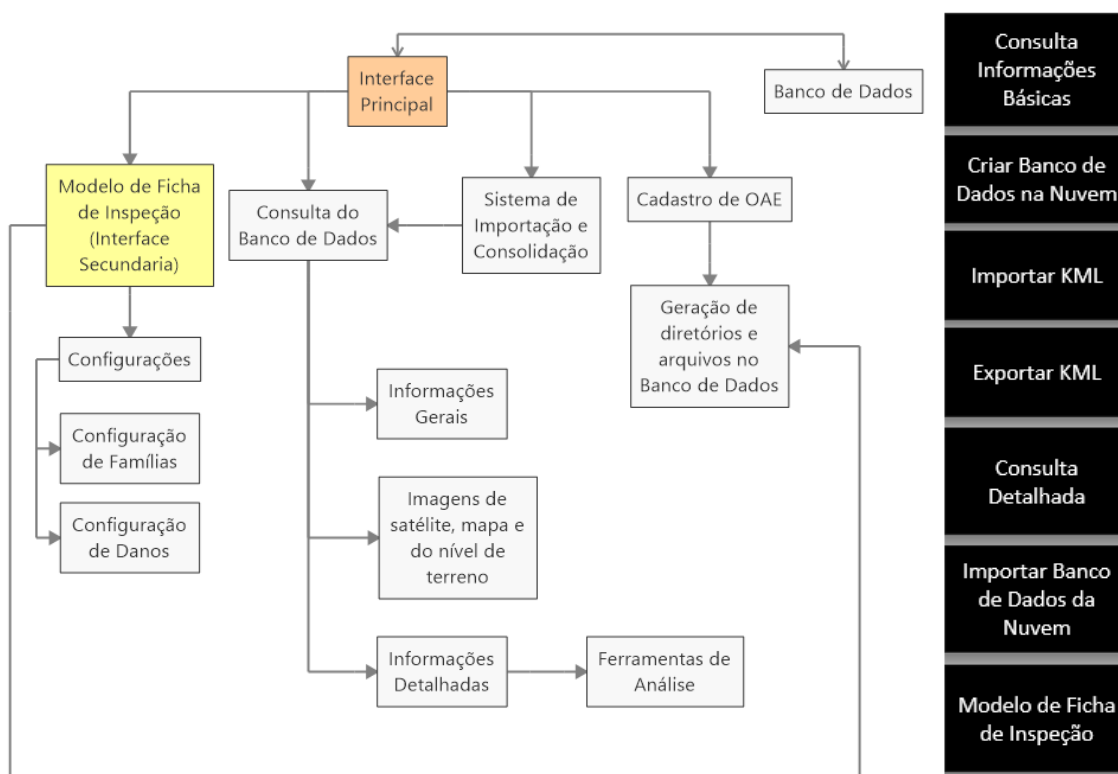
Figura 4 - Esquema da Interface Principal da Plataforma (esquerda) e Menu da Aba Principal (direita)

A Interface Principal da plataforma consiste na área de interação do usuário com o banco de dados. Nela, pode ser consultado um resumo das OAEs que compõem o banco, bem como feito o gerenciamento dessas. O esquema da Interface Principal é apresentado na Figura 4, juntamente ao menu da aba principal da ferramenta.

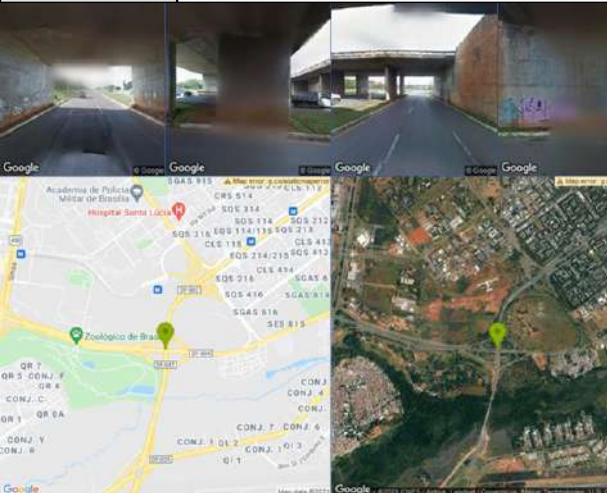
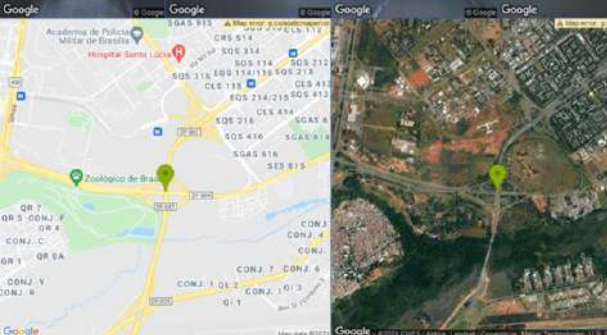
Figura 5- Consulta de Informações Básicas (esquerda) e resultados da busca (direita)

A aba de consulta, nomeada como “Principal” consiste em uma aba onde o usuário pode acessar as informações básicas das OAEs cadastradas no banco de dados, sendo possível a consulta das seguintes informações: Nome, Descrição, Tipo, Estado de Conservação, Latitude, Longitude, Malha, OBS, Responsável, G_d e G_d^* (grau de dano considerando apenas elementos de $G_{de} > 15$). A aba de consulta também permite a obtenção das imagens de satélite, posição no mapa e quatro vistas do nível de terreno. A seleção da OAE para a qual se deseja obter informações é feita por meio de um formulário de usuário, exposto na Figura 5 que possui opções de filtro por malhas,

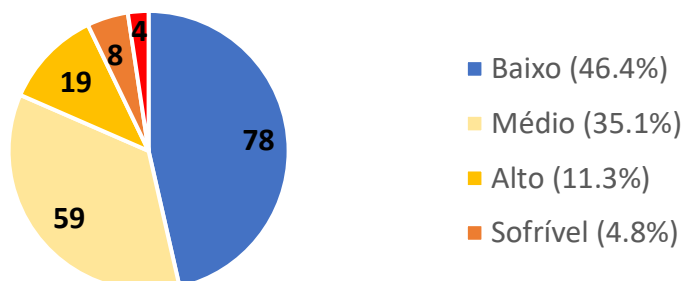
Figura 7- Níveis de Deterioração das OAEs analisadas

Levando em consideração todo o conjunto de dados, observa-se que a maior parte das OAEs do Distrito Federal inspeccionadas por meio do SIGOA-DF se encontram em baixo nível de deterioração (36.4%), seguido dos níveis médio (35.1%), alto (11.3%), sofrível (4.8%) e crítico (2.4%). Estes dados se encontram visualmente na Figura 7.

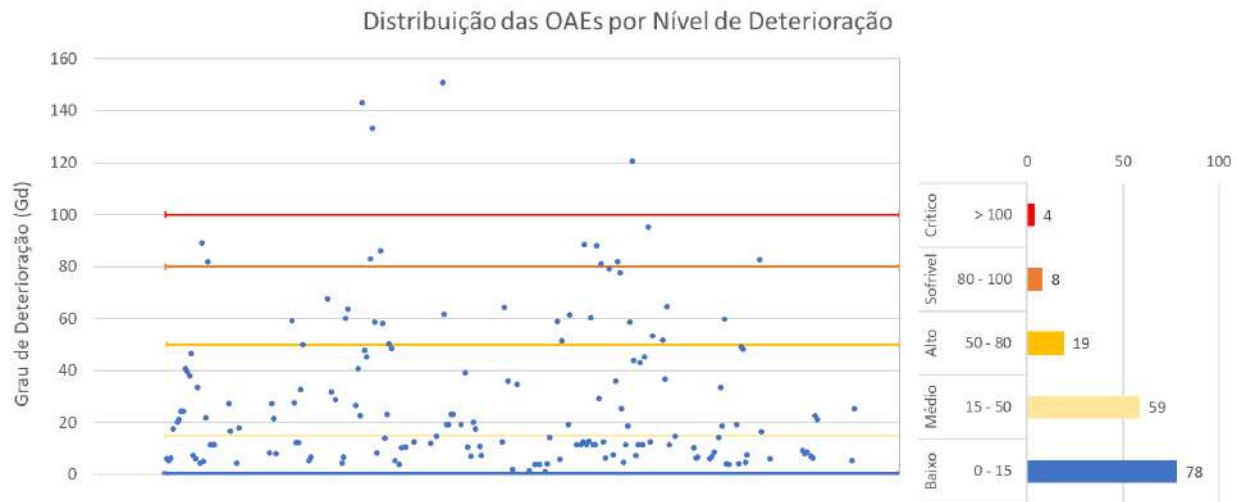
Figura 8 - Distribuição das OAEs por nível de Deterioração

Os dados obtidos podem ser distribuídos em um gráfico de dispersão, apresentado na Figura 8. Observa-se que, de fato, a maior parte das estruturas analisadas se encontram nos níveis baixo e médio, diminuindo a quantidade de OAEs à medida que se aumenta o nível de deterioração, e consequentemente os G_d analisados.

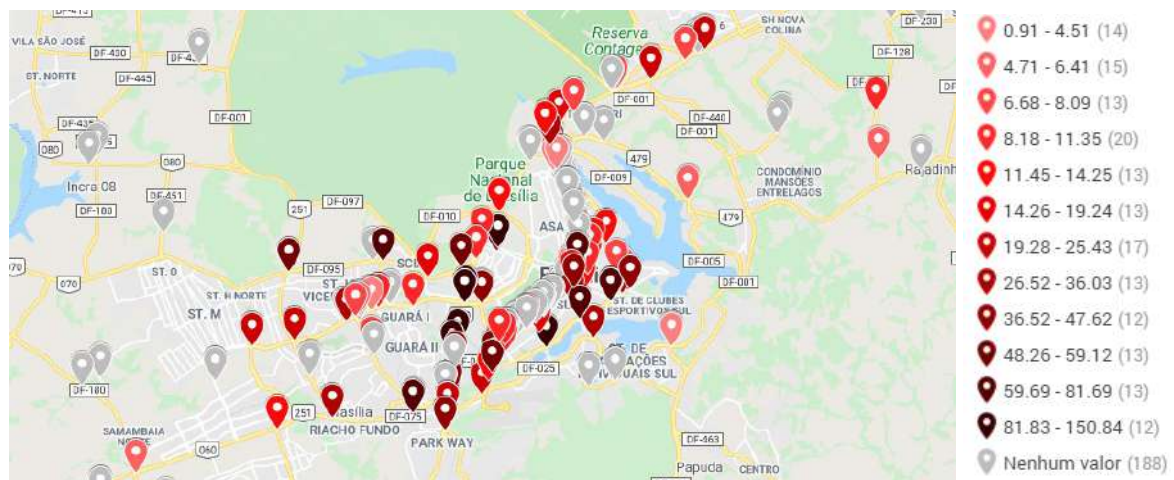
Figura 9 - Classificação das OAEs exportadas em plataforma de georreferenciamento

A integração do SIGOA-DF a uma plataforma de georreferenciamento viabilizou a inserção dos pontos do banco de dados no mapa, sendo possível a caracterização dos pontos de acordo com o G_d calculado. Parte do mapa gerado se encontra na Figura 9, onde observa-se grande concentração de OAEs com elevada deterioração na região central da cidade (Plano Piloto).

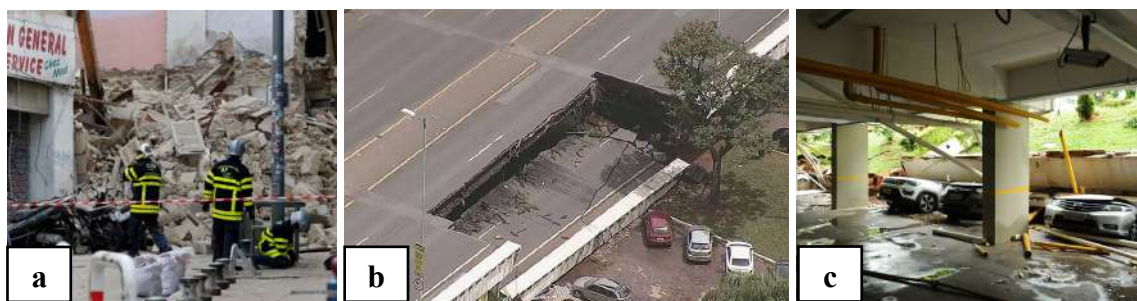
Figura 1 – Desabamentos na construção civil.

Acidentes no âmbito da construção civil como o desabamento de três edifícios no centro de Marselha, no sudeste da França, (Figura 1 A), o desabamento de parte da rodovia DF – 002, Eixo Rodoviário de Brasília (Figura 1 B) e o desabamento da laje do subsolo de uma edificação residencial na região da Asa Norte, Brasília (Figura 1 C) ocasionaram desastres irreversíveis como mortes (desabamento em Marselha) além de terem causado grandes prejuízos econômicos.

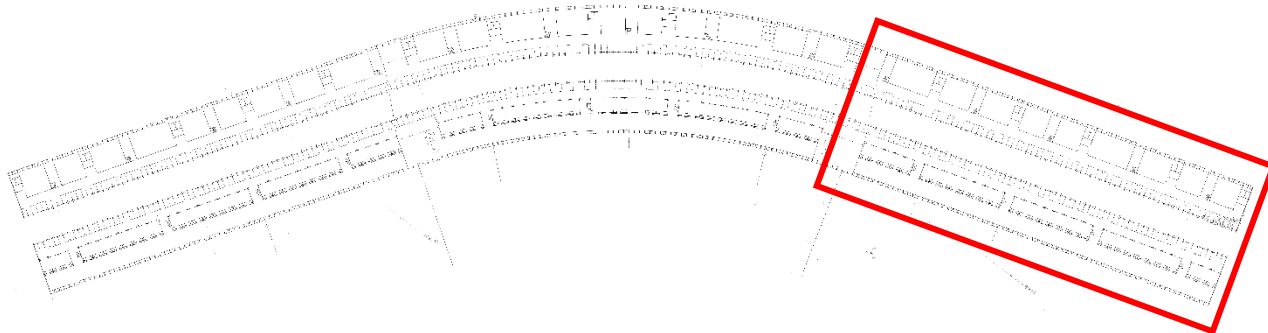
Figura 2 – Planta baixa do ICC, com destaque em vermelho da localização do ICC Norte.

Em relação ao recorte de estudo, o ICC da Universidade de Brasília teve sua construção finalizada no ano de 1975. Assim sendo, a edificação em estudo encontra-se na fase de pós-ocupação. A Figura 2 mostra a planta baixa do ICC, com destaque em vermelho para o ICC Norte.

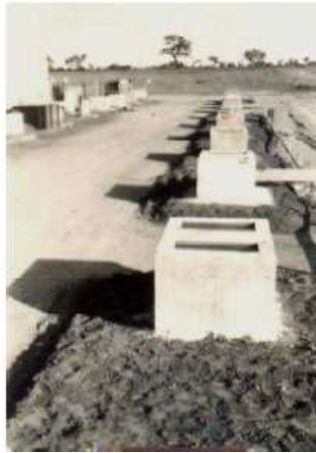
Os pilares selecionados do ICC foram fabricados em série e posteriormente inseridos no sistema estrutural existente: sapatas as quais possuem cavidades pré-estabelecidas onde os pilares foram encaixados e ficaram apoiados. Cada pilar é retangular e possui dimensões de projeto de 0,20 m x 1,50 m cada com altura de 10 m (Figura 3) (Fonseca, 2007).

Figura 3 - Cavidades nas sapatas com o intuito de receberem os pilares pré-moldados.

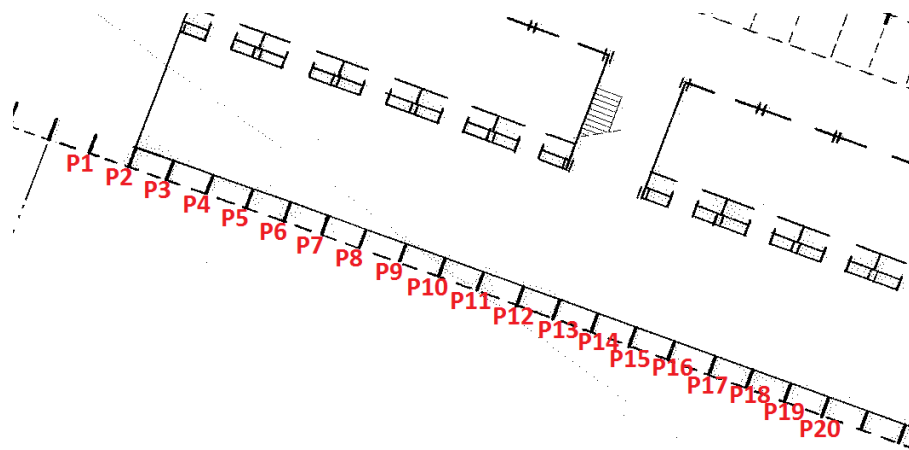
A Figura 4 mostra a planta baixa do recorte de estudo com as nomenclaturas adotadas dos pilares e suas localizações.

Figura 4 – Recorte e numeração dos pilares da fachada externa – Ala leste do Bloco A.

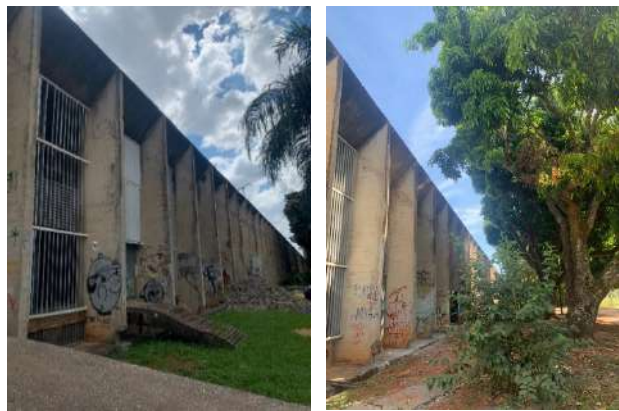
Figura 5 – Linha de pilares da fachada externa sem vegetação próxima(esquerda) e com vegetação próxima (direita)– Ala leste do Bloco A.

Foram atribuídos os Índices de Severidade e Ocorrência para o cálculo do Número de Prioridade de Risco. A partir dos dados obtidos, foi elaborada uma Matriz de Criticidade além da possibilidade de se determinar o grau de criticidade das amostras analisadas. As Figuras 5 a 11 mostram a fachada de referência e os pilares vistoriados além das principais manifestações patológicas observadas nas vistorias.
